## 9. 신계교

### 9.1 시설물의 개요

본 시설물은 대구광역시 군위군 소보면 신계리(상주영천고속도로 28.734~28.909km)에 위치한 교량으로 총 연장 175.0m, 폭 24.5m로 시공되어 있다.

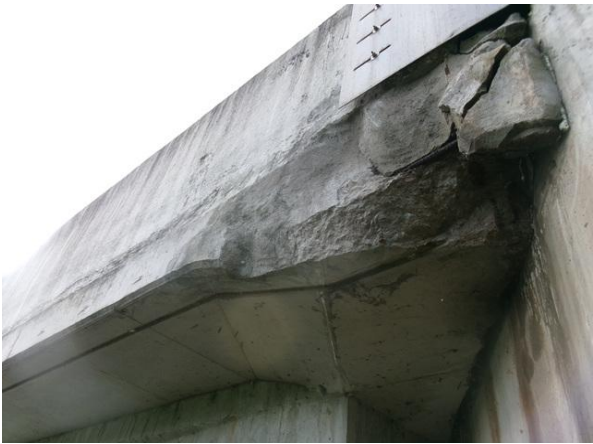
| 손상현황 | • S1 파손 및 철근노출(1.5m×0.5m) | 손상현황 | • S1 파손 및 철근노출(1.5m×0.5m) |
| 원 인 | • 부분 협착 | 원 인 | • 부분 협착 |

| 조치방안 | • 단면보수 | 조치방안 | • 단면보수 |

- 바닥판하면은 발생한 박리, 들뜸, 철근부식, 백태의 경우 다짐불량, 시공미흡, 마감처리 불량, 장기공용에 의한 열화, 손상부 우수유입 등에 의한 손상으로 추정되면, 부재의 내구성 및 사용성 확보 차원의 단면보수, 단면보수+방청 등의 유지관리가 필요할 것으로 사료된다.
- S1에 발생한 파손 및 철근노출의 경우 시공 미흡에 의한 바닥판 부분협착에 의한 손상으로 단면보수+방청 등의 보수 시 유간확보를 실시하는 것이 바람직할 것으로 사료된다.
- 바닥판에 발생한 균열은 건조수축, 온도변화, 거푸집 조기탈형 등의 복합적인 원인에 의한 비구조적 소수의 균열로서 표면보수, 주입보수를 실시하여 내구성을 확보가 바람직할 것으로 판단된다.

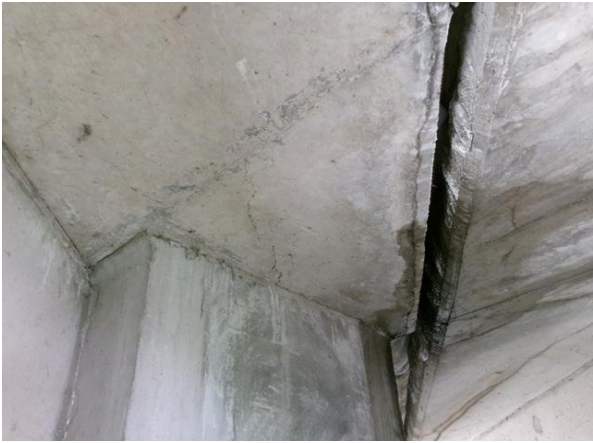
| 손상현황 | • S3 균열(0.3mm/0.5) | 손상현황 | • S3 들뜸(1.0m×0.3m) |
| 원 인 | • 건조수축 등 | 원 인 | • 다짐미흡 등 |

| 조치방안 | • 단면보수 | 조치방안 | • 단면보수 |

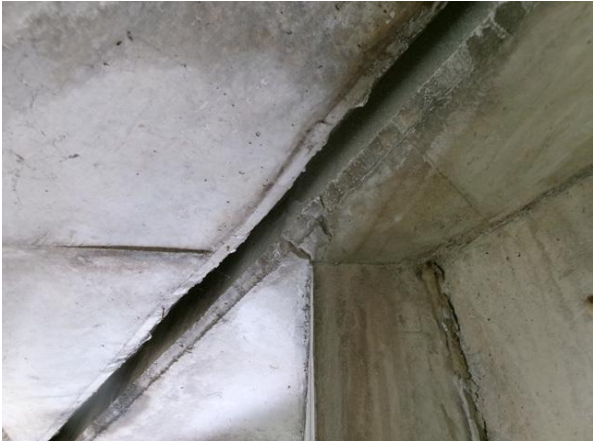
| 손상현황 | • S3 박리(0.1m×0.2m) | 손상현황 | • S3 박리(0.5m×0.3m) |
| 원 인 | • 다짐미흡 등 | 원 인 | • 다짐미흡 등 |

| 조치방안 | • 단면보수 | 조치방안 | • 단면보수 |

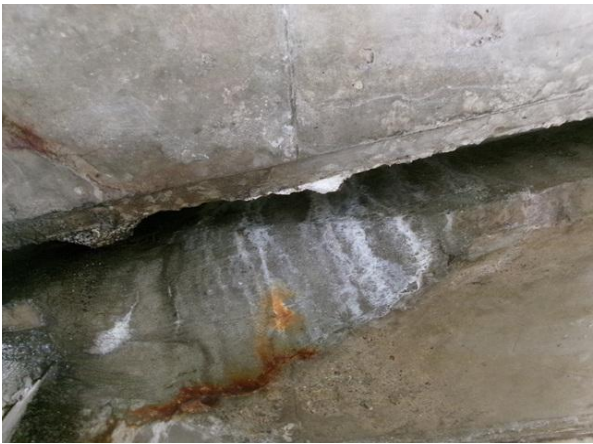
| 손상현황 | • S3 백태(0.3m×0.3m) | 손상현황 | • S3 철근부식(0.1m×0.3m) |
| 원 인 | • 외부 우수유입 | 원 인 | • 외부 우수유입 |

| 조치방안 | • 표면처리 | 조치방안 | • 단면보수+방청 |

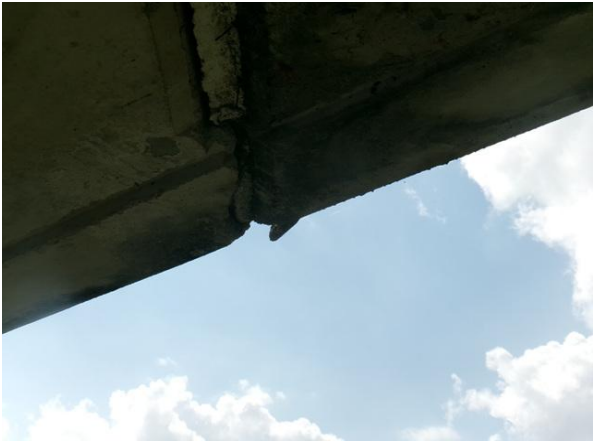
| 손상현황 | • S3 박리(0.2m×0.5m) | 손상현황 | • S3 균열(0.2mm/0.5) |
| 원 인 | • 다짐미흡 등 | 원 인 | • 건조수축 등 |

| 조치방안 | • 단면보수 | 조치방안 | • 단면보수 |

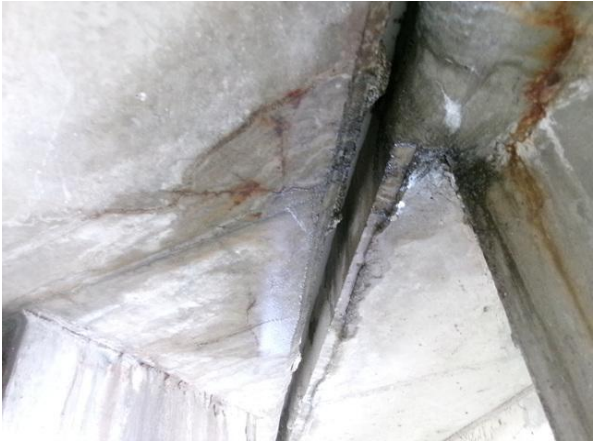
| 손상현황 | • S4 박리(0.1m×1.0m) | 손상현황 | • - |
| 원 인 | • 다짐미흡 등 | 원 인 | • - |

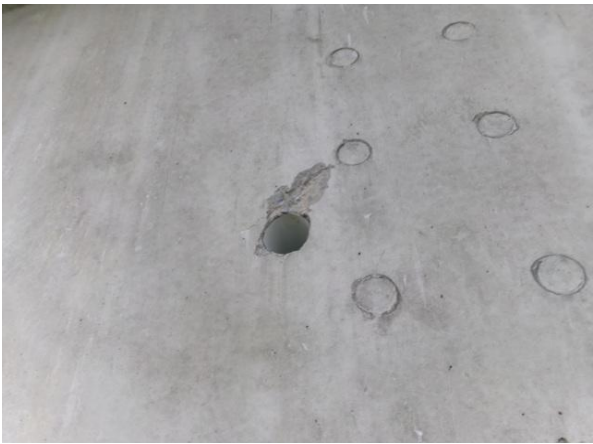
| 손상현황 | • S3-G1 인양홀 박리(0.1m×0.1m) | 손상현황 | • S4-G1 인양홀 박락(0.2m×0.2m) |
| 원 인 | • 시공시 거더 인양시 발생 | 원 인 | • 시공시 거더 인양시 발생 |

- 거더에 발생한 인양홀 박리, 박락은 시공시 거더 인양으로 인한 손상으로 일부 구간에서 국부적으로 발생하였다, 손상부는 부재의 사용성 확보 차원의 단면보수 등의 조치가 필요할 것으로 사료된다.

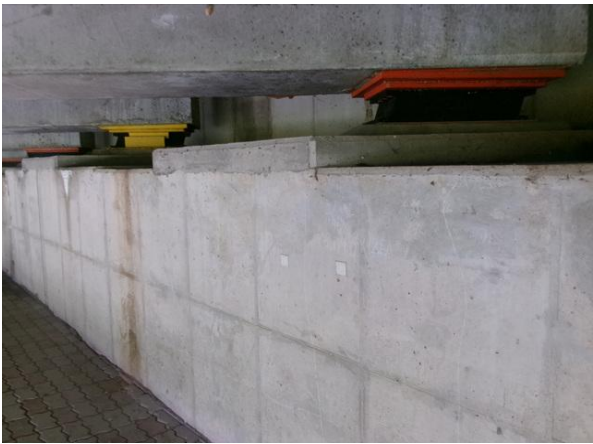
| 손상현황 | • A1 균열(0.1mm/1.0m) | 손상현황 | • A1 누수흔적(10.0m×4.0m) |
| 원 인 | • 건조수축, 공용중 열화 등 | 원 인 | • 외부 우수유입 |

| 조치방안 | • 표면보수 | 조치방안 | • 표면처리 |

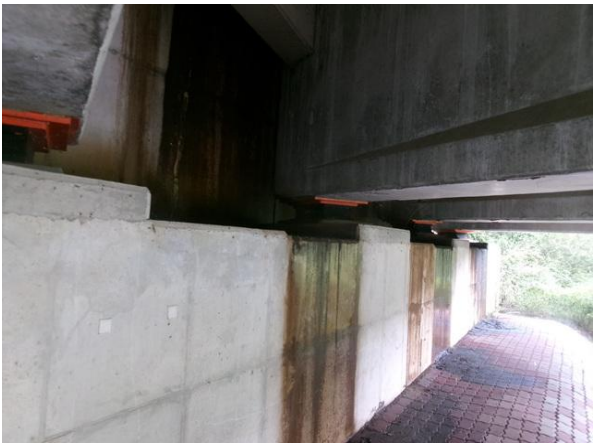
| 손상현황 | • A1 누수흔적(15.0m×4.0m) | 손상현황 | • A2 균열(0.2mm/2.0m) |
| 원 인 | • 외부 우수유입 | 원 인 | • 건조수축, 공용중 열화 등 |

| 조치방안 | • 표면처리 | 조치방안 | • 표면보수 |

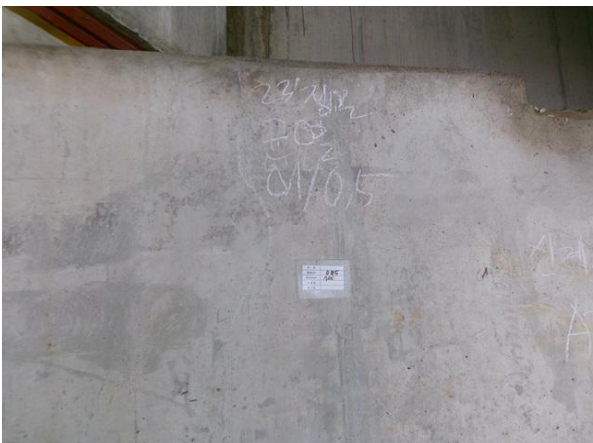
| 손상현황 | • A2 균열(0.1mm/0.5m) | 손상현황 | • A2 균열(0.2mm/2.0m) |
| 원 인 | • 건조수축, 공용중 열화 등 | 원 인 | • 건조수축, 공용중 열화 등 |

| 조치방안 | • 표면보수 | 조치방안 | • 표면보수 |

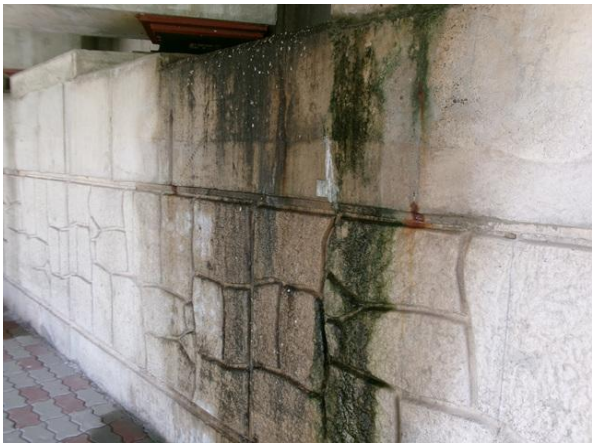
| 손상현황 | • A2 균열부 백테(0.1m×0.3m) | 손상현황 | • A2 누수흔적(0.5m×2.0m) |
| 원 인 | • 외부 우수유입 | 원 인 | • 외부 우수유입 |

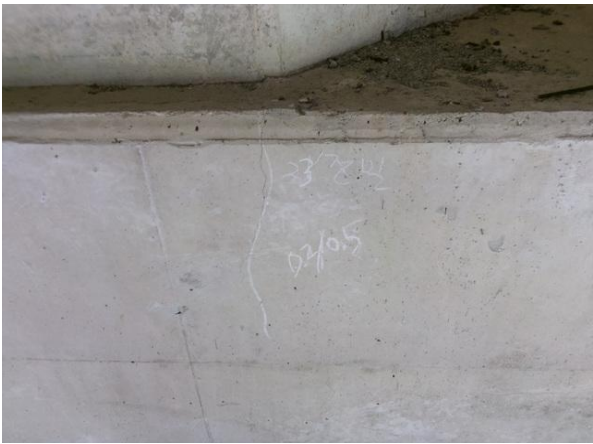
| 손상현황 | • P4 균열(0.2mm/0.5m) | 손상현황 | • P4 균열(0.2mm/1.0m) |
| 원 인 | • 건조수축, 공용중 열화 등 | 원 인 | • 건조수축, 공용중 열화 등 |

| 조치방안 | • 표면보수 | 조치방안 | • 표면보수 |

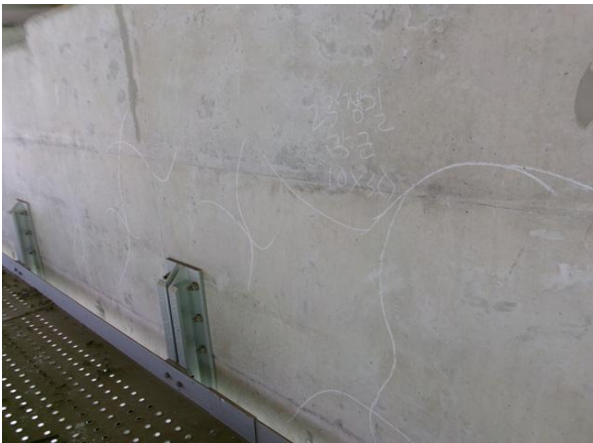
| 손상현황 | • P4 망상균열(1.0m×3.0m) | 손상현황 | • P4 균열(0.2mm/25.0m) |
| 원 인 | • 건조수축, 공용중 열화 등 | 원 인 | • 건조수축, 공용중 열화 등 |

| 조치방안 | • 표면보수 | 조치방안 | • 표면보수 |

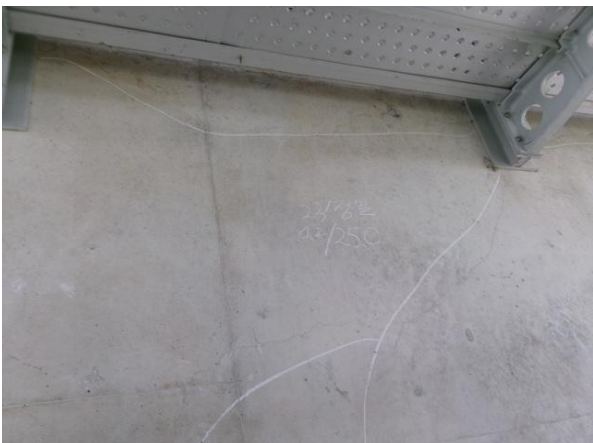
| 손상현황 | • P4 균열(0.2mm/25.0m) | 손상현황 | • - |
| 원 인 | • 건조수축, 공용중 열화 등 | 원 인 | • - |

| 조치방안 | • 표면보수 | 조치방안 | • - |

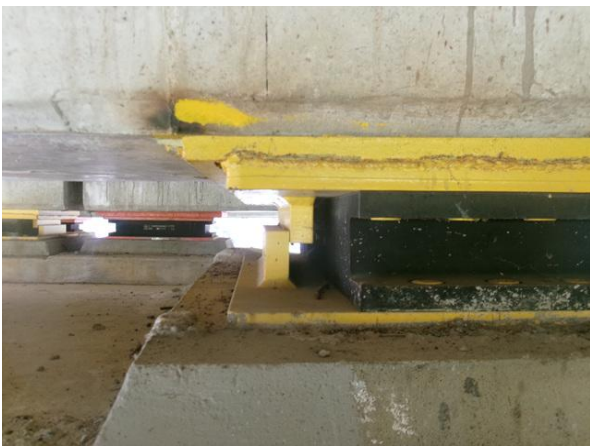
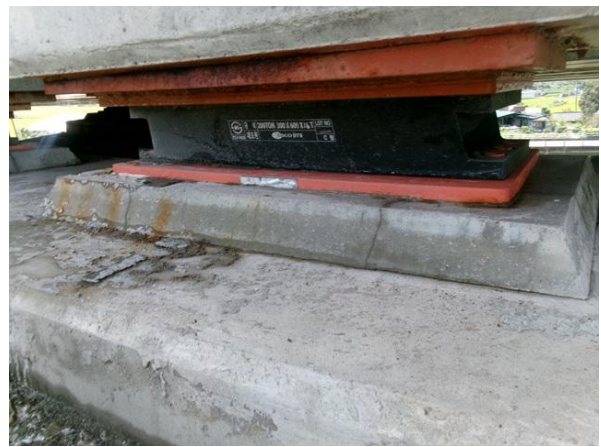
손상현황 • P2-Sh15 스톱퍼 간섭

원 인 • 시공미흡

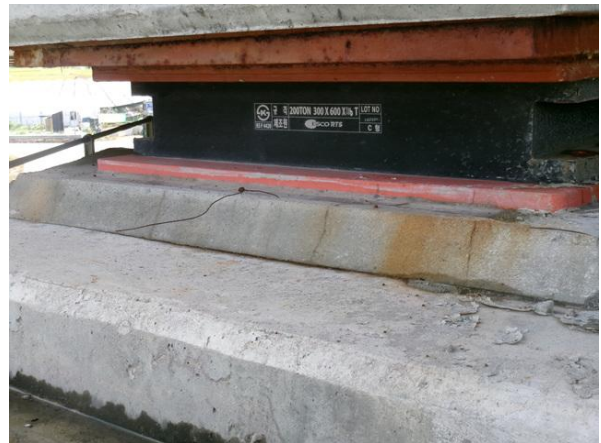
손상현황 • P3-Sh3 스톱퍼 간섭

원 인 • 시공미흡

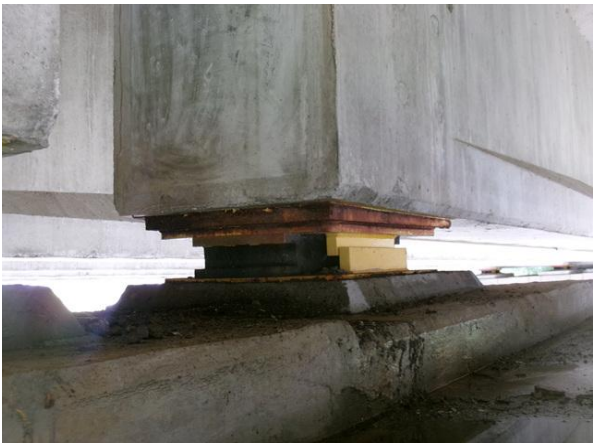
| 손상현황 | • P3-Sh14 플레이트 부식 | 손상현황 | • P3-Sh14 스토퍼 간섭 |
| 원 인 | • 외부 우수유입 | 원 인 | • 시공미흡 |

| 조치방안 | • 재도장 | 조치방안 | • 주의관찰 |

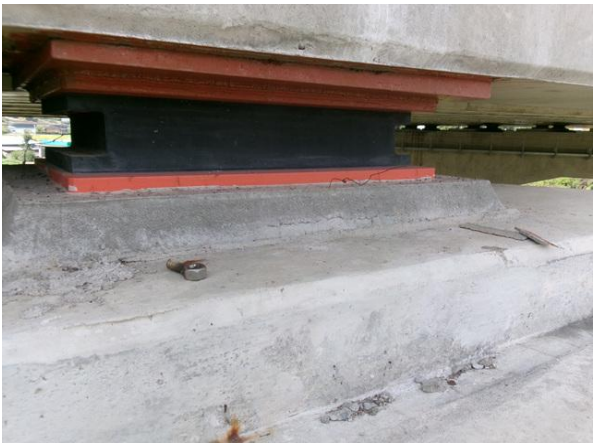
| 손상현황 | • P4-Sh1 몰탈 들뜸(0.3m×0.1m) | 손상현황 | • P4-Sh5 몰탈 균열(0.2mm/0.1m) |
| 원 인 | • 시공미흡 | 원 인 | • 건조수축 등 |

| 조치방안 | • 단면보수 | 조치방안 | • 표면처리 |

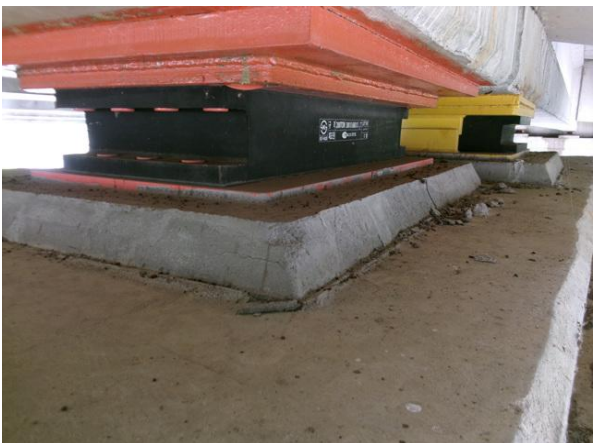
| 손상현황 | • P4-Sh1 몰탈 박락(0.1m×0.1m) | 손상현황 | • P4-Sh9 몰탈 균열(0.2mm/0.1m) |
| 원 인 | • 외부충격 | 원 인 | • 건조수축 등 |

| 조치방안 | • 단면보수 | 조치방안 | • 표면처리 |

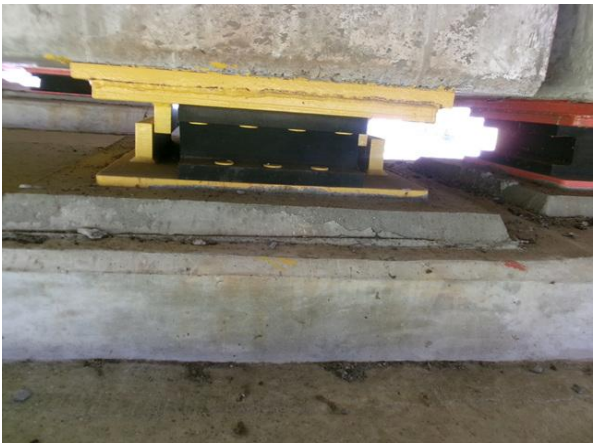
| 손상현황 | • P4-Sh10 몰탈 들뜸(0.5m×0.1m) | 손상현황 | • P4-Sh10 스톱퍼 간섭 |
| 원 인 | • 시공미흡 | 원 인 | • 시공미흡 |

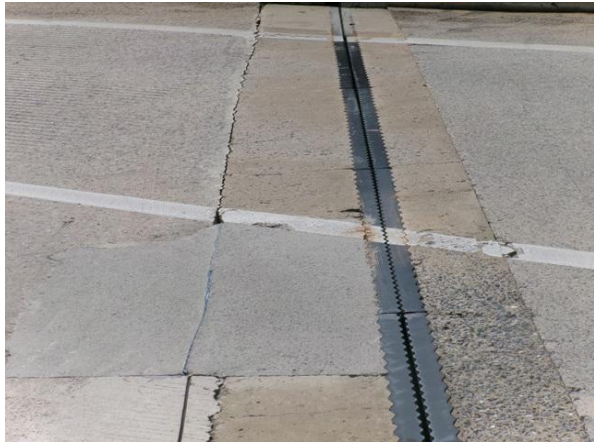
| 손상현황 | • A1 후타재 박리(0.1m×10.0m) | 손상현황 | • A2 후타재 열화(0.5m×0.2m) |
| 원 인 | • 중차량, 공용중 열화 등 | 원 인 | • 중차량, 공용중 열화 등 |

| 조치방안 | • 표면처리 | 조치방안 | • 표면처리 |

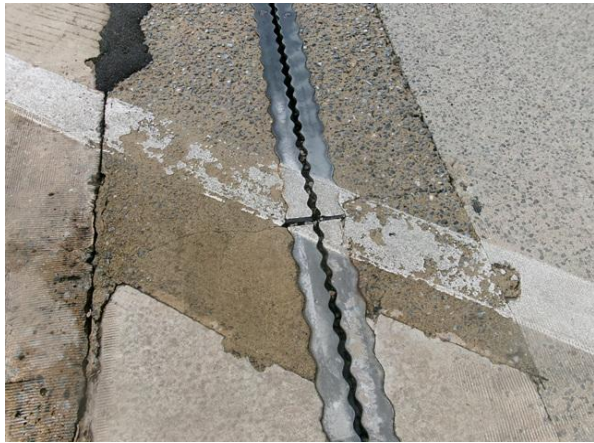
| 손상현황 | • A2 후타재 열화(0.3m×2.0m) | 손상현황 | • A2 후타재 균열(0.2mm) |
| 원 인 | • 중차량, 공용중 열화 등 | 원 인 | • 초기 건조수축 등 |

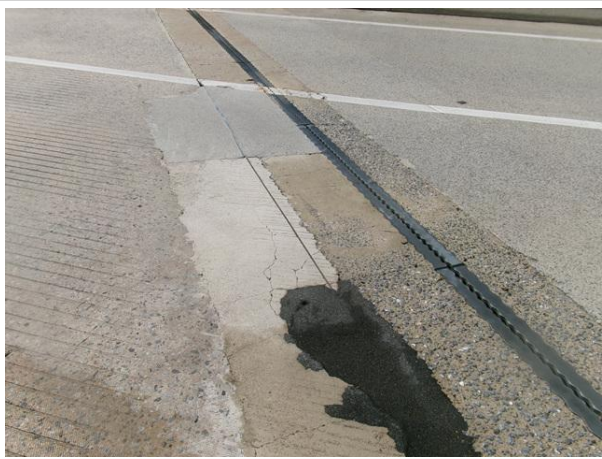
| 손상현황 | • S5 접속부 파손(1.0m×0.5m) | 손상현황 | • S5 포장균열(20.0m) |
| 원 인 | • 중차량 통행, 공용중 열화 | 원 인 | • 건조수축, 공용중 열화 |

- 교면포장은 접속부에 중차량 통행, 장기공용에 의한 열화로 파손이 발생하였고, 본선은 일부 구간에서 건조수축, 공용중 열화에 의한 균열이 신규 확인되었다. 파손부는 주행성 확보 차원의 단면보수가 필요하며, 균열의 경우 현재 보수 보다는 손상의 진전 및 추가 손상 발생시 일괄 보수 등의 유지관리가 요구된다.

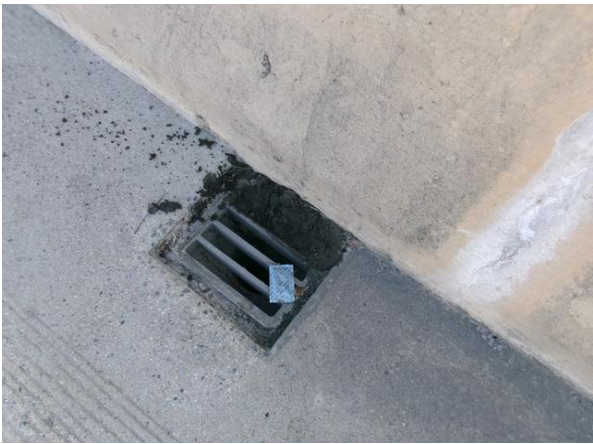
| 손상현황 | • S4 그레이팅 파손 | 손상현황 | • S1 연결부 누수 |
| 원 인 | • 시공미흡 | 원 인 | • 공용중 열화 |

- 배수관 연결부 누수의 경우, 시공 미흡에 의한 손상으로 정비 등의 유지관리가 필요하며, 배수구는 일부구간에서 그레이팅 파손이 조사되었으나, 전반적으로 양호한 상태이나, 공용기간 경과 및 추량통행에 의한 비산물퇴적 등의 원인으로 이물질퇴적, 그로인한 체수, 배수관 부식 등의 손상이 발생할 수 있으므로, 주기적인 정비를 통한 유지관리가 필요하며, 그레이팅 파손 구간은 교체 등의 유지관리가 필요하다.

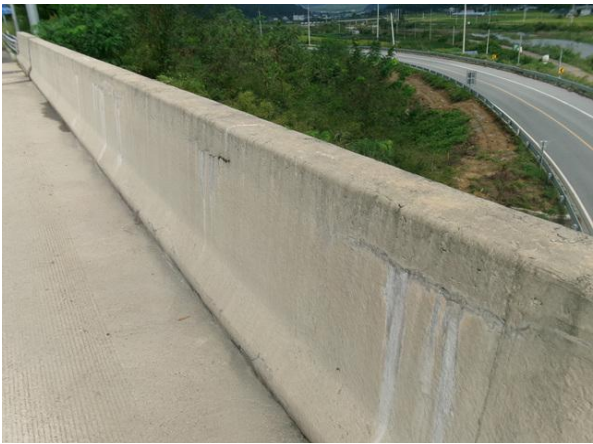
| 손상현황 | • S1 균열부백태(0.5m×1.0m) | 손상현황 | • S1 접속부 파손(0.2m×1.5m) |
| 원 인 | • 외부 우수유입 | 원 인 | • 외부충격 |

| 조치방안 | • 표면처리 | 조치방안 | • 단면보수 |

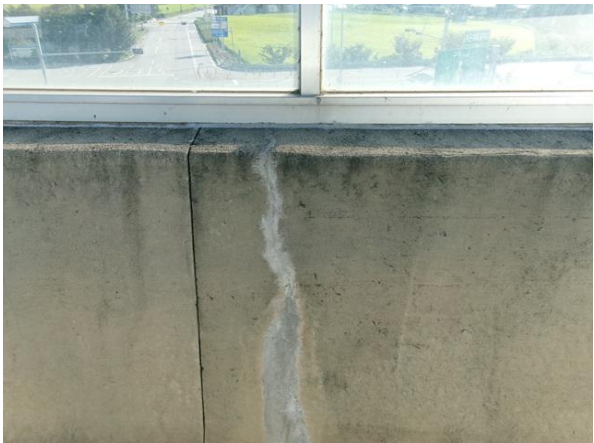
| 손상현황 | • S2 균열(0.2mm/1.0m) | 손상현황 | • S2 균열(0.2mm/1.0m) |
| 원 인 | • 건조수축 | 원 인 | • 건조수축 |

| 조치방안 | • 표면처리 | 조치방안 | • 표면처리 |

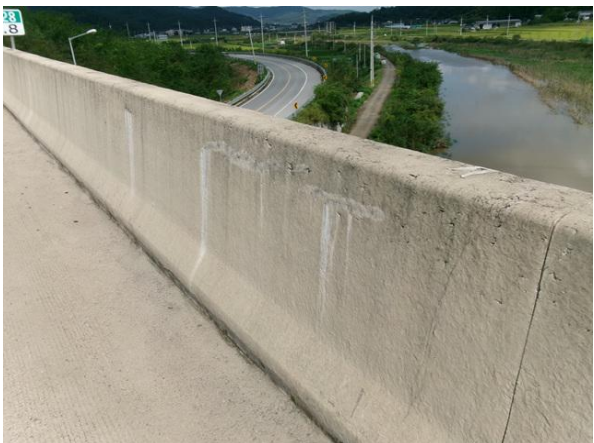
| 손상현황 | • S2 균열부백태(0.1m×1.0m) | 손상현황 | • S2 균열부 백태(1.0m×0.3m) |
| 원 인 | • 외부 우수유입 | 원 인 | • 외부 우수유입 |

| 조치방안 | • 표면처리 | 조치방안 | • 표면처리 |

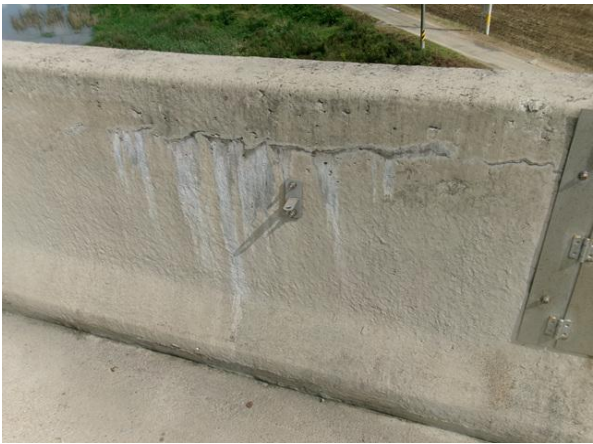
| 손상현황 | • S3 균열부 백태(1.5m×0.5m) | 손상현황 | • S4 균열(0.2mm/1.0m) |
| 원 인 | • 외부 우수유입 | 원 인 | • 건조수축 |

| 조치방안 | • 표면처리 | 조치방안 | • 표면처리 |

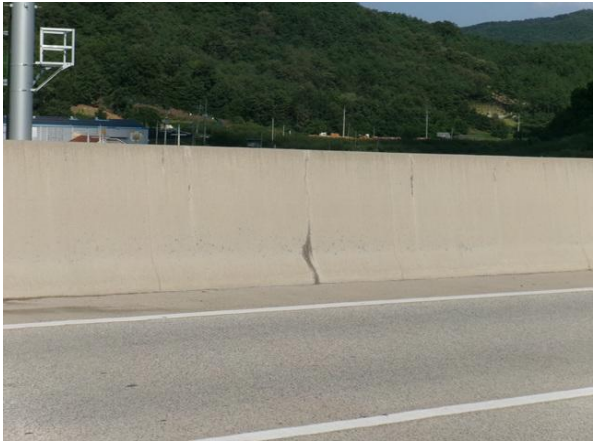
| 손상현황 | • S4 균열부백태(0.5m×1.0m) | 손상현황 | • S4 중분대 균열(0.2mm/1.0m) |
| 원 인 | • 외부 우수유입 | 원 인 | • 건조수축 |

| 조치방안 | • 표면처리 | 조치방안 | • 표면처리 |

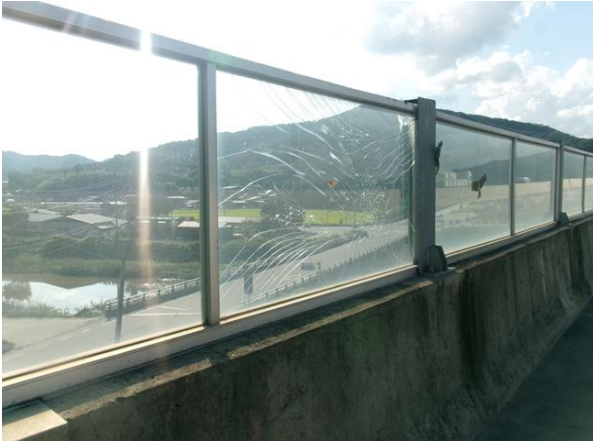
| 손상현황 | • S5 방음벽 파손(1EA) | 손상현황 | • - |
| 원 인 | • 외부충격 | 원 인 | • - |

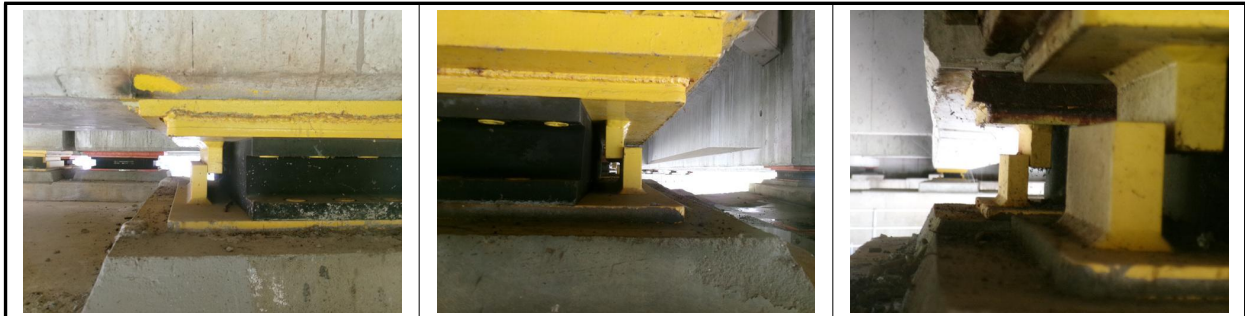
① 교량받침 스토퍼 간섭 - 진전 여부확인, 2차 손상 발생여부 확인
