# 10. 산호교

## 10. 산호교

본 시설물은 대구광역시 군위군 소보면 서경리(상주영천고속도로 30.623~30.983km)에 위치한 교량으로서 총 연장 360.0m, 폭 24.3m, 왕복 4차로로 시공되어 있다.

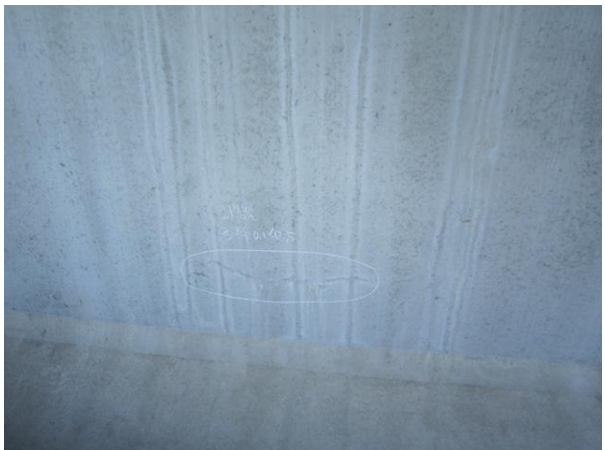
| 손상현황 | • S9-G1 균열부백태(0.1m×0.5m) | 손상현황 | • S8-G1 균열부백태(0.1m×0.5m) |
| 원 인 | • 건조수축, 공용기간 증가, 우수유입 | 원 인 | • 공용기간 증가, 우수유입 |

- 거더의 외관조사 결과, 균열부 백태 및 백태가 발생 하였으며, 손상부는 건조수축, 공용기간 증가, 우수유입 등에 의한 손상으로 내구성확보를 위한 표면처리를 실시하여야 할 것으로 판단된다.

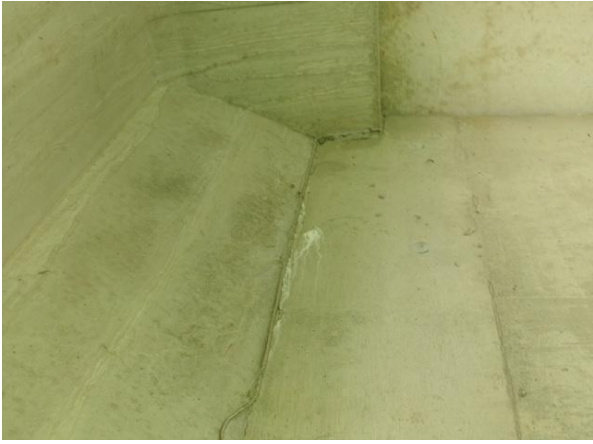
| 손상현황 | • S4 G1~G2 균열부백태 (0.1m×0.3m) | 손상현황 | • S5 G1~G2 재료분리 (0.3m×1.0m) |
| 원 인 | • 건조수축, 시공미흡, 우수유입 | 원 인 | • 시공시 다짐미흡, 마감미흡 |

| 조치방안 | • 표면처리 | 조치방안 | • 단면보수 |

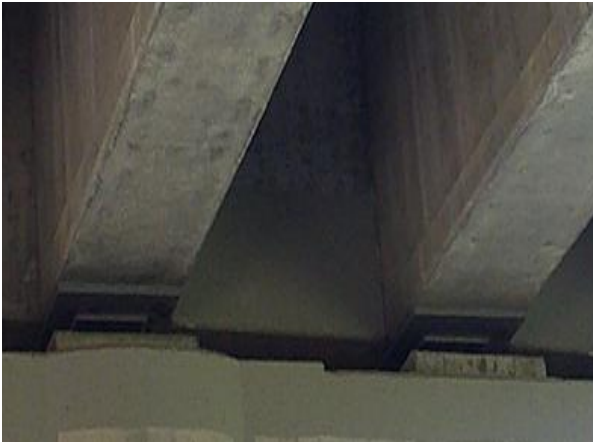
| 손상현황 | • S9 G2~G3 재료분리 보수현황 | 손상현황 | • S6 G4~G5 재료분리 보수현황 |
| 원 인 | • 상태양호 | 원 인 | • 상태양호 |

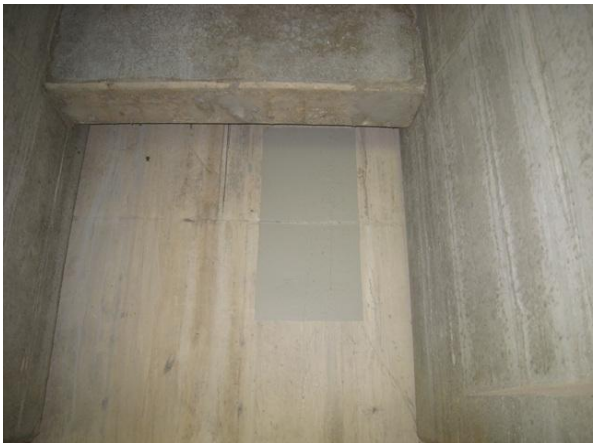
| 손상현황 | • A1 교대 상태양호 | 손상현황 | • A2 교대 백태 보수현황 |

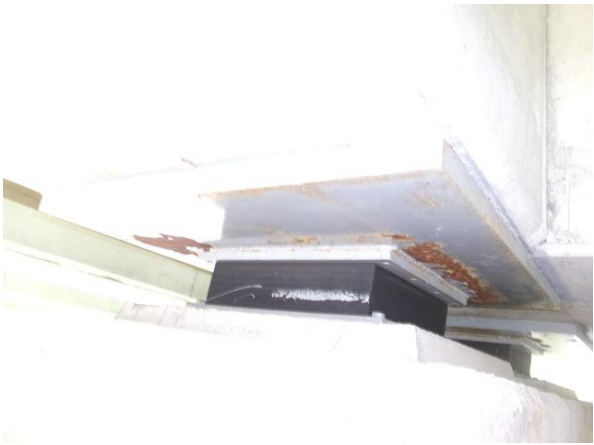
| 손상현황 | • A2-Sh3 받침콘크리트부식 보수현황 | 손상현황 | • P4-Sh10 Plate부식(10EA) |
| 원 인 | • 상태양호 | 원 인 | • 신축이음 하부 우수유입 |

| 조치방안 | — | 조치방안 | • 재도장 |

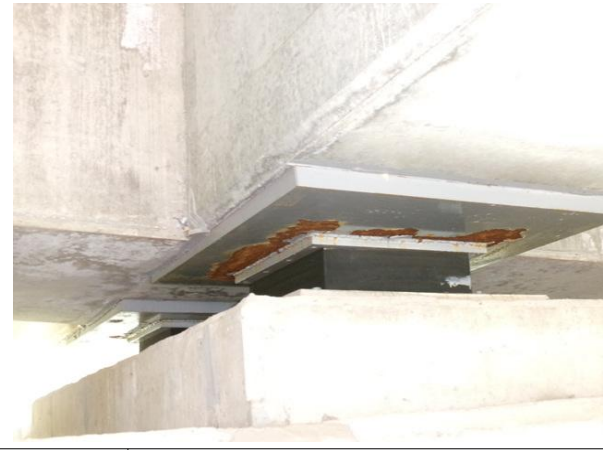
| 손상현황 | • P5-Sh9 Plate부식(10EA) | 손상현황 | • A2-Sh5 받침콘크리트철근노출(0.1m×0.1m×3ea) |
| 원 인 | • 신축이음 하부 우수유입 | 원 인 | • 신축이음 하부 우수유입 |

- 받침본체에서 조사된 Plate부식은 신축이음 외측 단부 누수 및 외부 우수유입에 의한 2차 손상으로 판단되며, 신축이음으로 유입되는 우수차단(하부 물받이설치, 외측 차수덮개 또는 조인트설치)이 선행되어야 하고, 손상부는 유지관리를 위하여 재도장이 필요하다.
- 발생된 받침콘크리트 철근노출은 시공 미흡, 피복부족에 의한 손상으로 부재의 내구성 및 사용성 확보차원의 단면보수+방청 등의 유지관리가 필요하다.

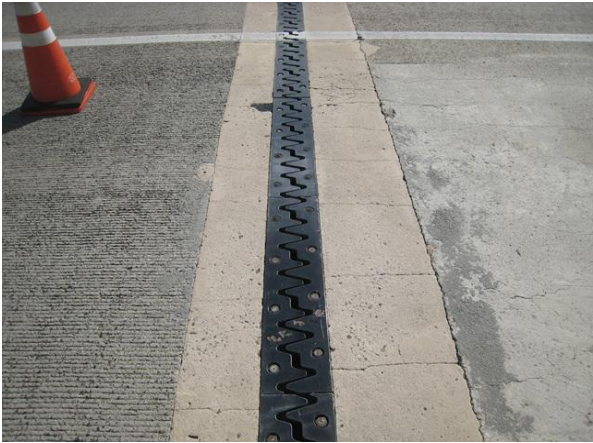
| 손상현황 | • A1 후타재 균열 (0.2mm/0.5*11EA) | 손상현황 | • P3 후타재 균열 (0.2mm/0.3*7EA) |
| 원 인 | • 건조수축, 거푸집 조기탈거 등 | 원 인 | • 건조수축, 거푸집 조기탈거 등 |

| 조치방안 | • 표면처리 | 조치방안 | • 표면처리 |

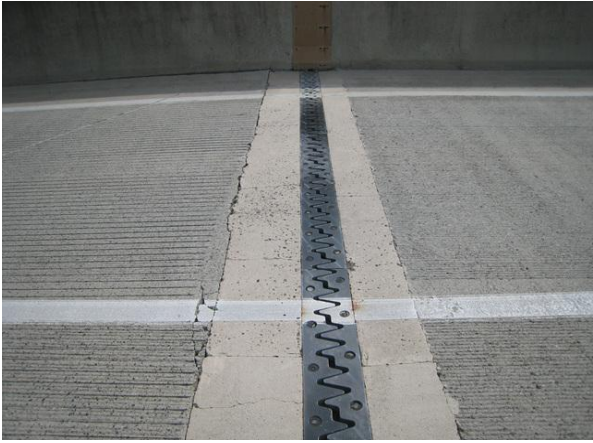
| 손상현황 | • A2 후타재 균열 (0.2mm/0.3*10EA) | 손상현황 | • A2 후타재 파손 (0.1m×0.5m) |
| 원 인 | • 건조수축, 거푸집 조기탈거 등 | 원 인 | • 건조수축, 차량윤하중, 표면열화 |

| 조치방안 | • 표면처리 | 조치방안 | • 단면보수 |

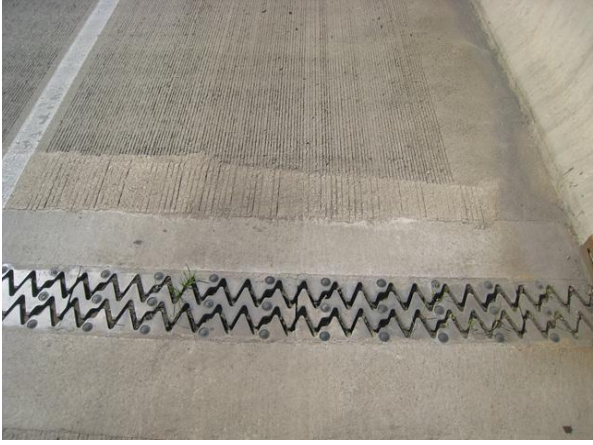
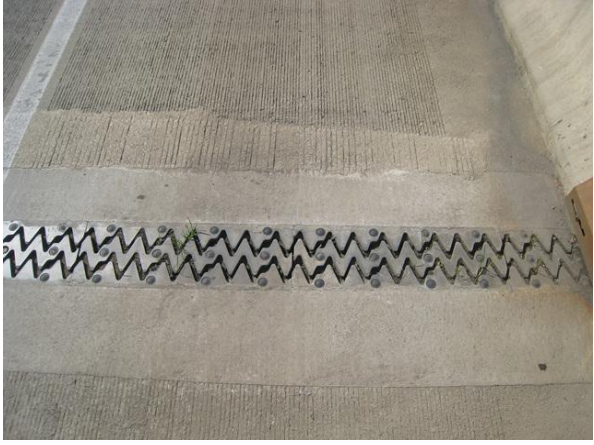
| 손상현황 | • P6 본체 이물질퇴적 (L=6.0m) | 손상현황 | • P6 본체 이물질퇴적 (L=6.0m) |
| 원 인 | • 공용기간증가, 우수유입 | 원 인 | • 공용기간증가, 우수유입 |

- 신축이음에 발생한 후타재 균열 및 후타재 파손은 차량 통행하중 및 충격, 콘크리트 열화 등으로 인한 손상으로 판단되며, 표면처리, 단면보수를 실시하는 유지관리가 필요하다.
- 공용시 본체에서는 차량통행으로 인한 분산먼지, 우수에 의한 갓길측 체수 등에 의한 이물질 퇴적이 조사되었고, 손상의 진전시 본체 부식 등의 손상이 추가 발생할 가능성이 있으므로, 주기적인 정비를 통한 유지관리가 필요하다.

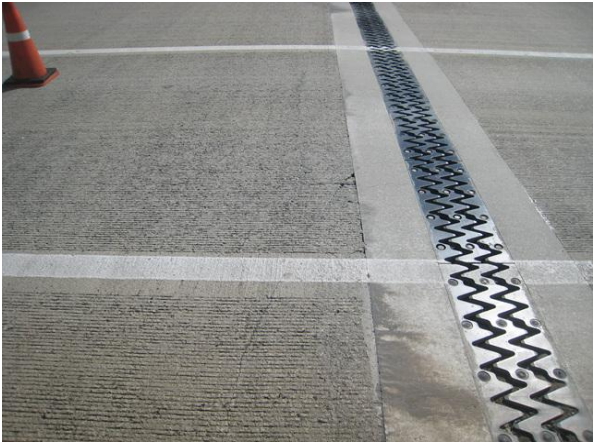
| 손상현황 | • S4 포장 균열(L=10.0m) | 손상현황 | • S4 포장 파손(1.0m×0.2m) |
| 원 인 | • 장기공용, 차량운하중, 건조수축 | 원 인 | • 장기공용, 차량운하중, 다짐불량 |

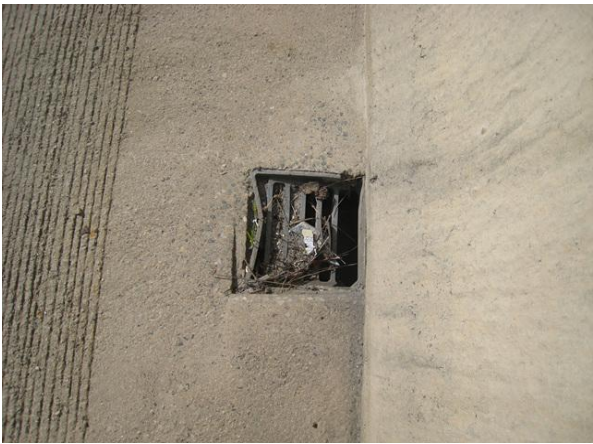
| 손상현황 | • S8 배수구 그레이팅 파손(1EA) | 손상현황 | • 배수관 상태양호 |
| 원 인 | • 장기공용, 시공미흡 | 원 인 | — |

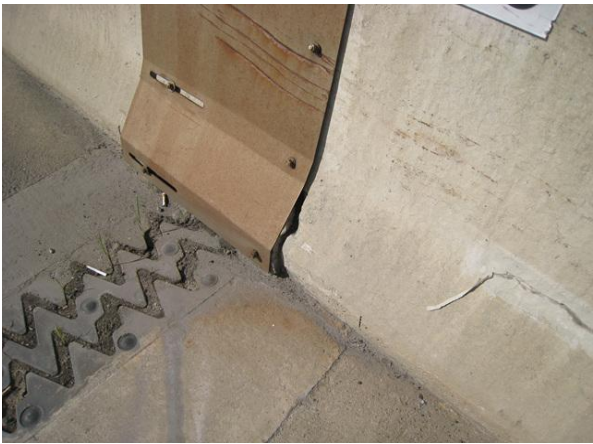
| 손상현황 | • S4 방호벽 파손(0.1m×0.1m) | 손상현황 | • S4 중분대 파손(2.0m×1.0m) |
| 원 인 | • 외부충격, 시공미흡 등 | 원 인 | • 외부충격 |

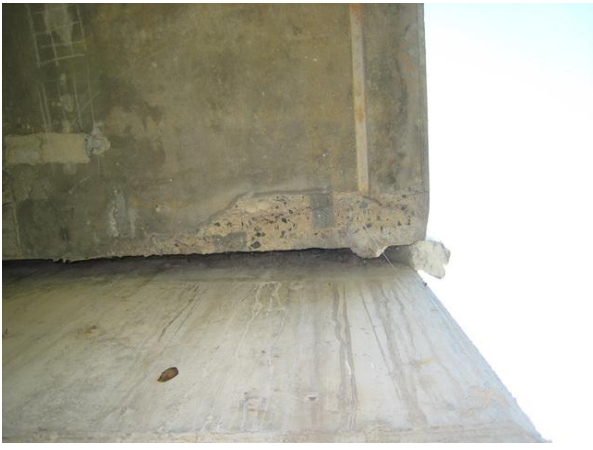
| 손상현황 | • S9 파손(0.2m×0.5m) | 손상현황 | • S9 재료분리(0.1m×1.0m×2EA) |
| 원 인 | • 시공미흡, 외부충격 등 | 원 인 | • 시공미흡, 다짐미흡 |

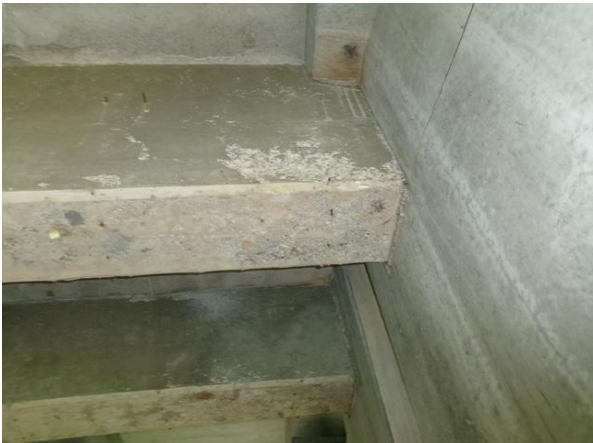
| 손상현황 | • S6 G4~G5 재료분리(0.5m×0.5m) | 손상현황 | • A1 균열(0.3mm미만) 보수 실시 |
| 원 인 | • 시공시 다짐미흡, 마감미흡 | 원 인 | • 시공시 다짐미흡, 마감미흡 |

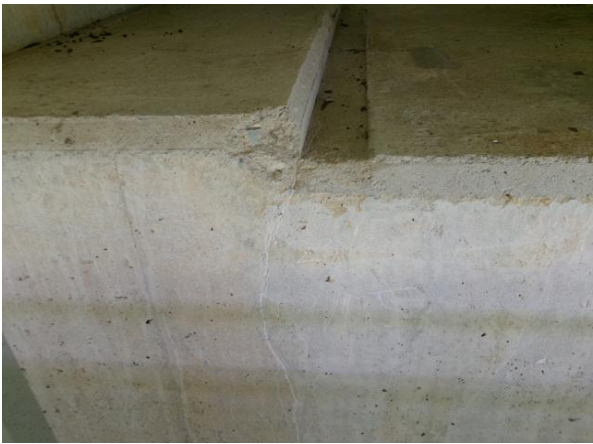
| 손상현황 | • P2 균열(0.2mm/0.5m) | 손상현황 | • P2 균열(0.2mm/0.5m) |
| 원 인 | • 건조수축, 거푸집 조기탈거 등 | 원 인 | • 건조수축, 거푸집 조기탈거 등 |

| 조치방안 | • 표면처리 | 조치방안 | • 표면처리 |

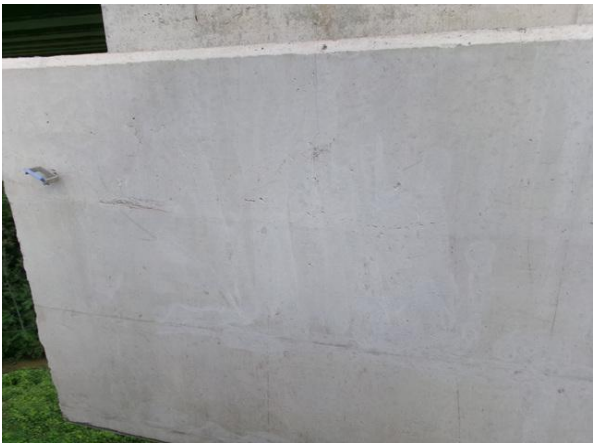
| 손상현황 | • P5 망상균열(0.5m×2.0m) | 손상현황 | • P6 균열(0.2mm/1.5m) |
| 원 인 | • 건조수축, 거푸집 조기탈거 등 | 원 인 | • 건조수축, 거푸집 조기탈거 등 |

| 조치방안 | • 표면처리 | 조치방안 | • 표면처리 |

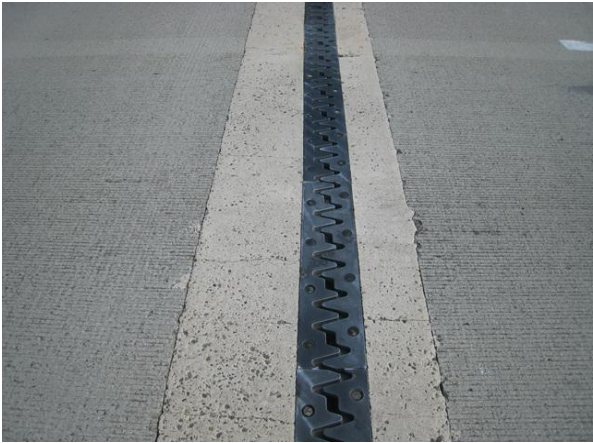
| 손상현황 | • A1 후타재 균열(0.2mm/0.5*14EA) | 손상현황 | • A1 후타재 파손(0.1m×0.5m) |
| 원 인 | • 건조수축, 거푸집 조기탈거 등 | 원 인 | • 건조수축, 차량윤하중, 표면열화 |

| 조치방안 | • 표면처리 | 조치방안 | • 단면보수 |

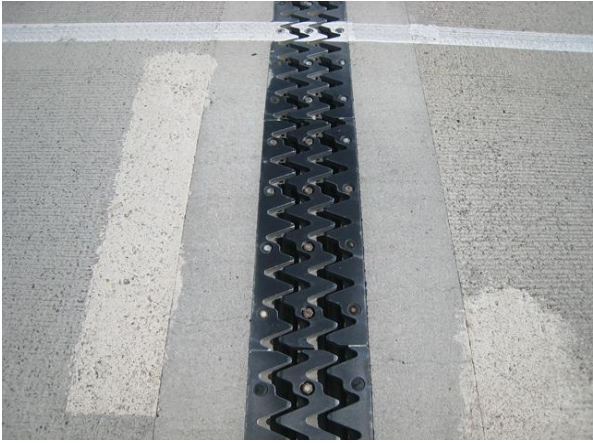
| 손상현황 | • P3 후타재 균열(0.2mm/0.3*15EA) | 손상현황 | • P6 후타재 균열(0.2mm/0.3*4EA) |
| 원 인 | • 건조수축, 거푸집 조기탈거 등 | 원 인 | • 건조수축, 거푸집 조기탈거 등 |

| 조치방안 | • 표면처리 | 조치방안 | • 표면처리 |

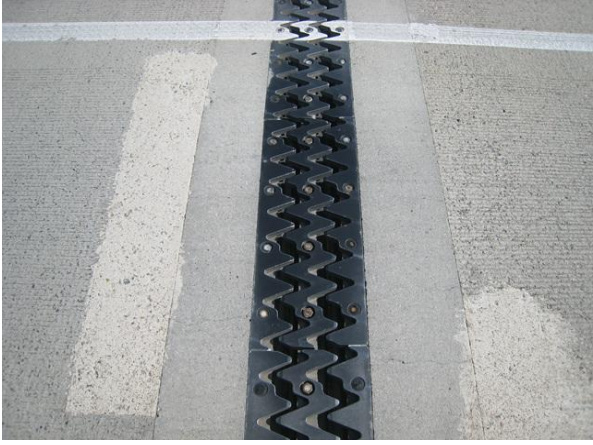
| 손상현황 | • P6 본체 이물질퇴적(L=3.0m) | 손상현황 | • A2 후타재 망상균열(0.5m×8.0m×2EA) |
| 원 인 | • 공용기간증가, 우수유입 | 원 인 | • 건조수축, 거푸집 조기탈거 등 |

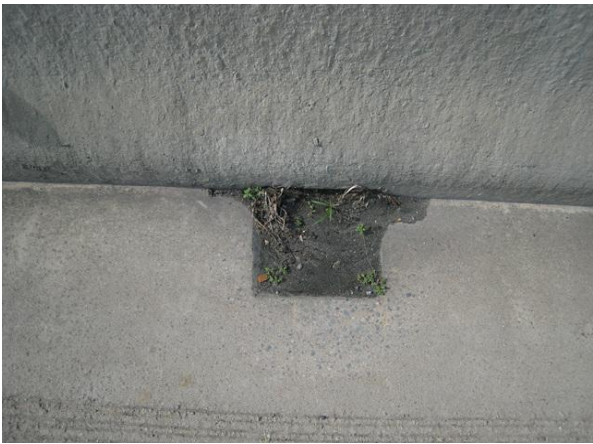
| 손상현황 | • S2 배수구 막힘(2EA) | 손상현황 | • S8 배수구 막힘(1EA) |
| 원 인 | • 장기공용, 비산물퇴적, 우수유입 | 원 인 | • 장기공용, 비산물퇴적, 우수유입 |

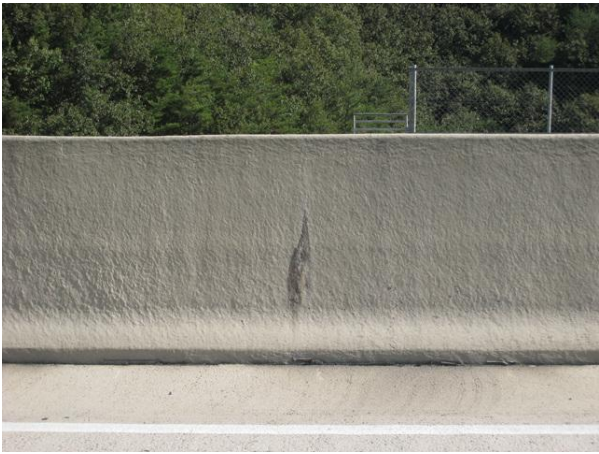
| 손상현황 | • S5 중분대 균열(0.2mm/1.0m*5EA) | 손상현황 | • S4 중분대 파손(3.0m×1.0m) |
| 원 인 | • 건조수축, 거푸집 조기탈거 등 | 원 인 | • 외부충격 등 |
