# 11. 오로교

### 11.1 시설물의 개요

본 시설물은 경상북도 구미시 장천면 오로리(상주영천고속도로 36.763~37.148km)에 위치한 교량으로서 총 연장 385.0m, 폭 25.4m, 왕복 4차로로 시공되어 있다.

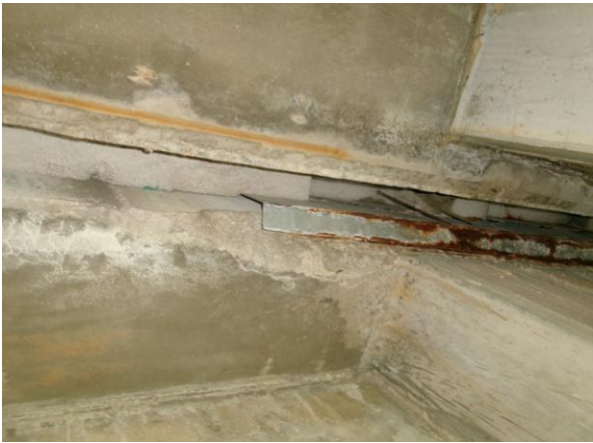
| 손상현황 | • S4 파손(0.1m×0.4m) | 손상현황 | • S8 재료분리(0.2m×0.2m) |
| 원 인 | • 시공미흡, 물리적 충격 등 | 원 인 | • 시공미흡, 다짐미흡 등 |

| 조치방안 | • 단면보수 | 조치방안 | • 단면보수 |

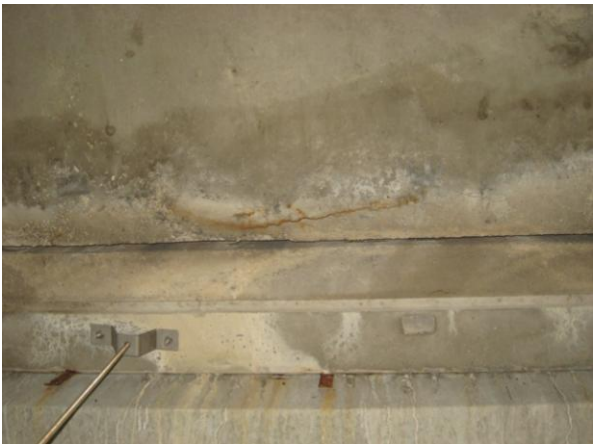
| 손상현황 | • S11 균열(0.3mm/0.5m) | 손상현황 | • S11 철근노출(L=0.5m) |
| 원 인 | • 건조수축, 거푸집 조기탈형 등 | 원 인 | • 시공미흡 등 |

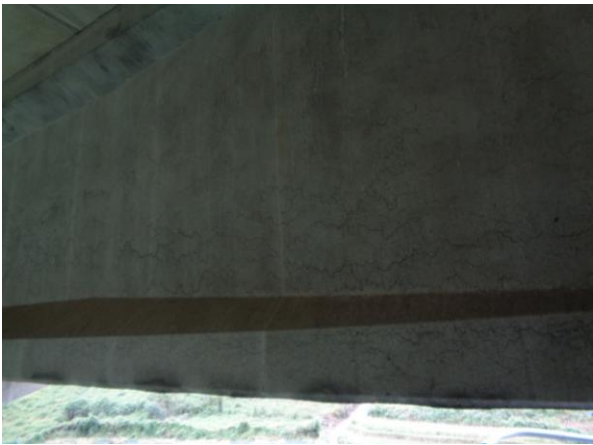
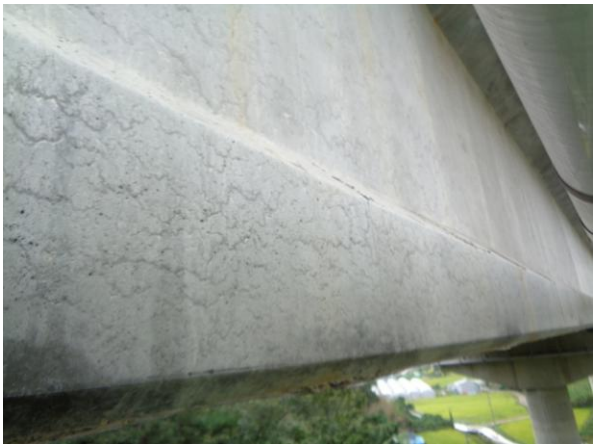
| 손상현황 | • S3-G5 표면불량(30.0m×1.0m) | 손상현황 | • S3-G5 표면불량(30.0m×1.0m) |
| 원 인 | • 시공미흡, 다짐미흡 등 | 원 인 | • 시공미흡, 다짐미흡 등 |

- 거더의 외관조사 결과, 전반적으로 양호한 상태이나 시공미흡, 다짐미흡 등에 의한 표면불량(박리)이 조사되었으며, 손상부는 부재의 내구성 확보 차원의 단면보수 등의 유지관리가 필요하다.

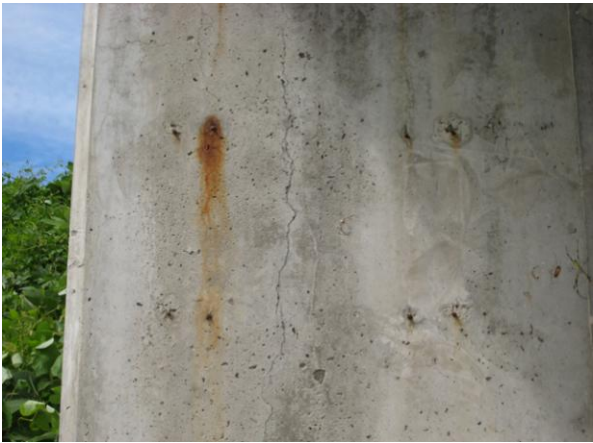
| 손상현황 | • A1 균열(0.3mm/2.5m) | 손상현황 | • A1 백태(0.2m×1.0m) |
| 원 인 | • 건조수축, 거푸집 조기탈형 등 | 원 인 | • 우수유입, 수분침투 등 |

| 조치방안 | • 주입보수 | 조치방안 | • 표면처리 |

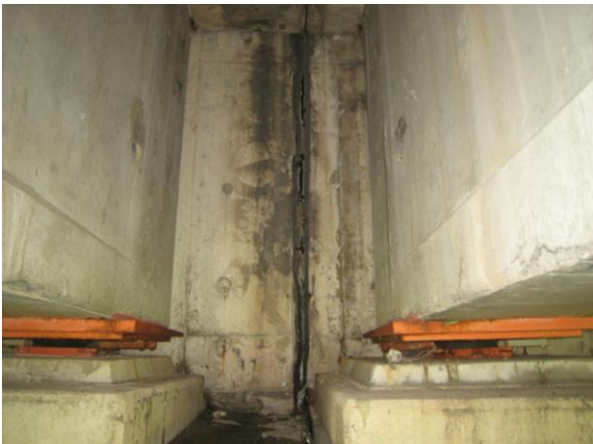
| 손상현황 | • A2 실란트 파손(L=3.0m) | 손상현황 | • A2 백태(0.1m×1.0m) |
| 원 인 | • 공용기간 경과, 우수유입 | 원 인 | • 우수유입, 수분침투 등 |

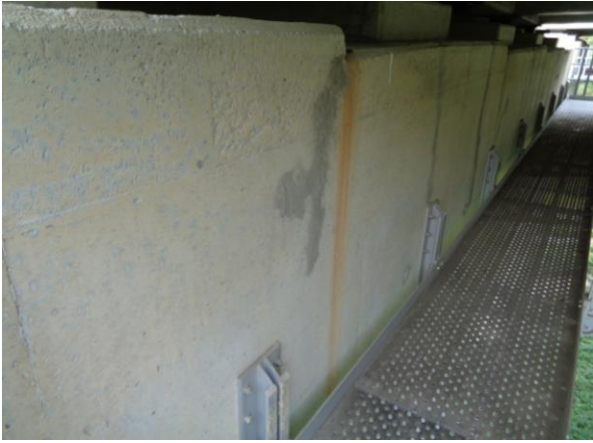
| 손상현황 | • P1 표면박리(10.0m×0.5m) | 손상현황 | • P2 균열(0.2mm/2.0m) |
| 원 인 | • 시공미흡, 다짐미흡 등 | 원 인 | • 건조수축, 거푸집 조기탈형 등 |

| 조치방안 | • 단면보수 | 조치방안 | • 표면처리 |

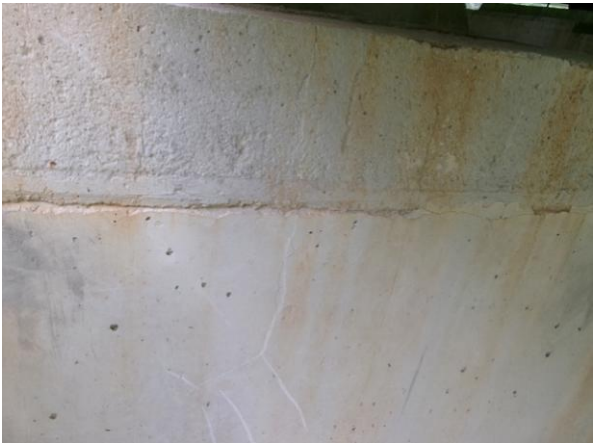
| 손상현황 | • P3 균열(0.2mm/32.0m) | 손상현황 | • P4 균열(0.3mm/3.0m) |
| 원 인 | • 건조수축, 거푸집 조기탈형 등 | 원 인 | • 건조수축, 거푸집 조기탈형 등 |

| 조치방안 | • 표면처리 | 조치방안 | • 주입보수 |

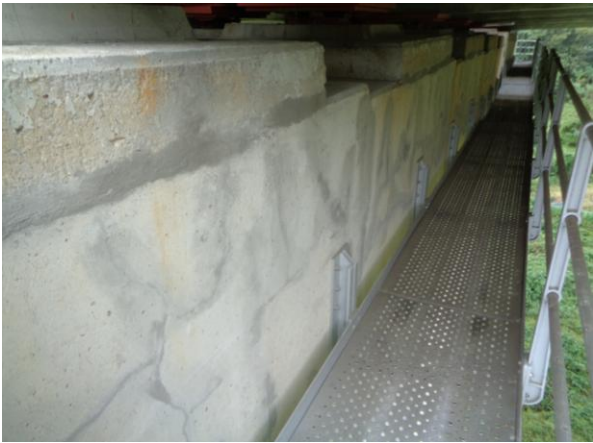
| 손상현황 | • P5 표면불량(10.0m×0.5m) | 손상현황 | • P9 기보수부 상태양호 |
| 원 인 | • 시공미흡, 다짐미흡 등 | 원 인 | — |

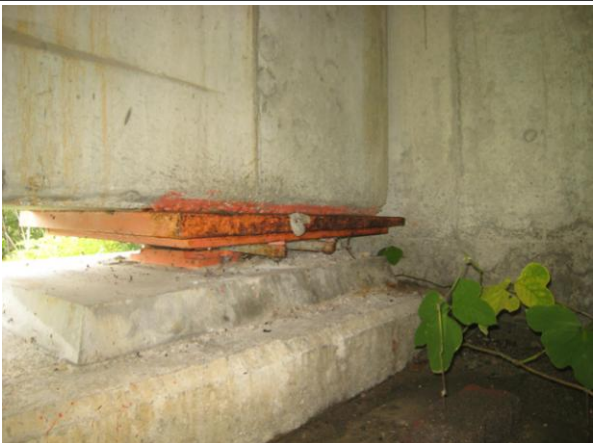
| 손상현황 | • A2-Sh1 플레이트 부식 | 손상현황 | • P1-Sh9 몰탈 박락(0.1m×0.1m) |
| 원 인 | • 장기공용, 습기흡착 | 원 인 | • 다짐미흡, 거푸집 조기탈형 등 |

| 조치방안 | • 재도장 | 조치방안 | • 단면보수 |

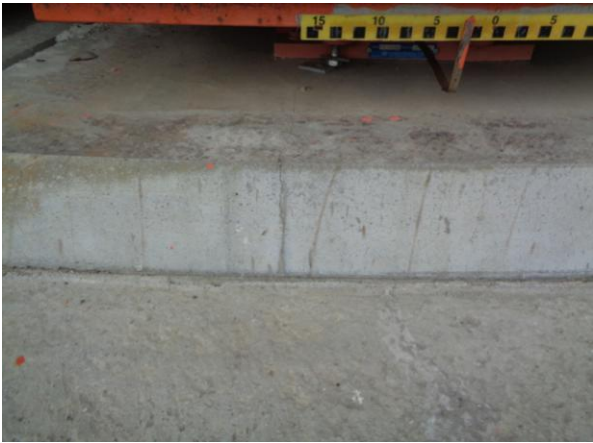
| 손상현황 | • P5-Sh8 몰탈 균열(0.1mm/0.3m) | 손상현황 | • P3-Sh1 받침콘크리트 균열(0.1mm/0.2m) |
| 원 인 | • 건조수축, 온도변화 | 원 인 | • 건조수축, 온도변화 |

| 조치방안 | • 표면처리 | 조치방안 | • 표면처리 |

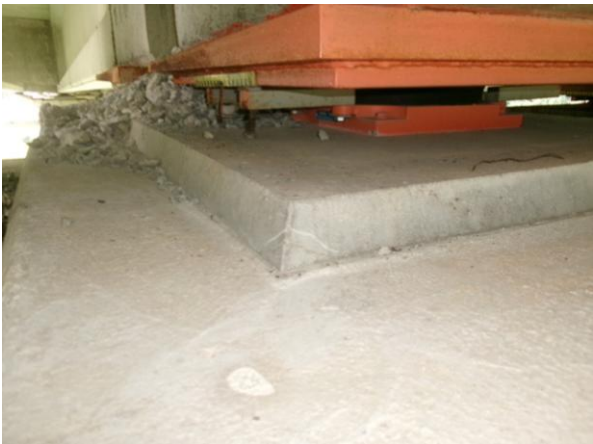
| 손상현황 | • P3-Sh2 몰탈 들뜸(0.1m×0.1m) | 손상현황 | • P5-Sh6~10 받침콘크리트 표면볼랑(1.5m×0.3 ×5EA) |
| 원 인 | • 다짐미흡, 거푸집 조기탈형 등 | 원 인 | • 다짐미흡, 거푸집 조기탈형 등 |

| 조치방안 | • 단면보수 | 조치방안 | • 단면보수 |

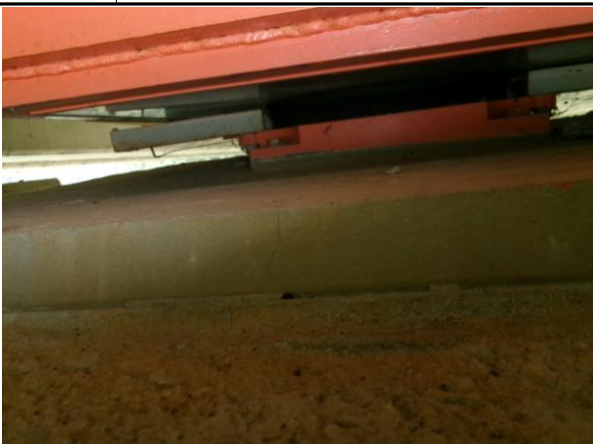
| 손상현황 | • P8-Sh8 몰탈 균열(0.1mm/0.2m) | 손상현황 | • P9-Sh5,10 플레이트 부식 |
| 원 인 | • 건조수축, 온도변화 | 원 인 | • 장기공용, 습기흡착 |

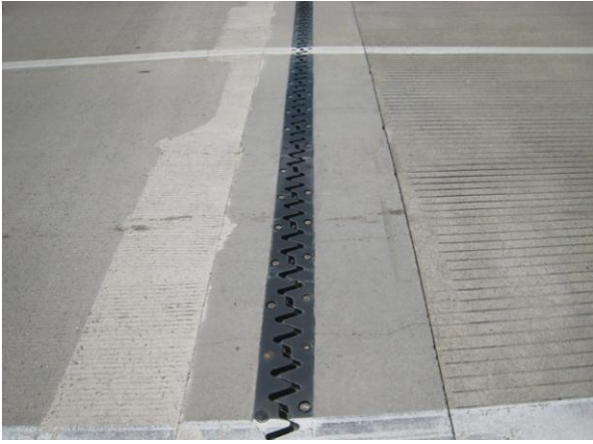
| 손상현황 | • A1 후타재 균열(0.2mm/0.3m ×20EA) | 손상현황 | • P3 이물질퇴적(3.0m) |
| 원 인 | • 건조수축, 장기공용, 차량윤하중 | 원 인 | • 장기공용, 비산먼지퇴적 |

| 조치방안 | • 표면처리 | 조치방안 | • 청소 |

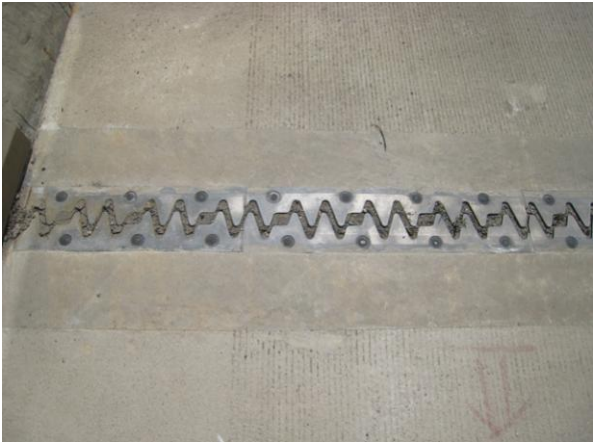
| 손상현황 | • P5 이물질퇴적(3.0m) | 손상현황 | • A2 후타재 균열(0.2mm/0.5m ×6EA) |
| 원 인 | • 장기공용, 비산먼지퇴적 | 원 인 | • 건조수축, 장기공용, 차량윤하중 |

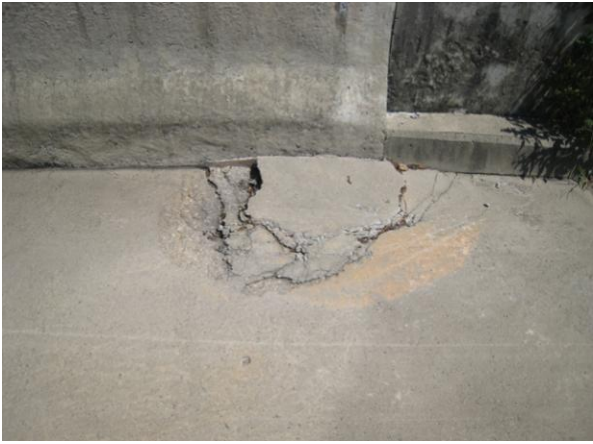
| 손상현황 | • 접속부 파손(1.0m×1.0m) | 손상현황 | • 상태양호 |
| 원 인 | • 침하, 시공미흡 | 원 인 | — |

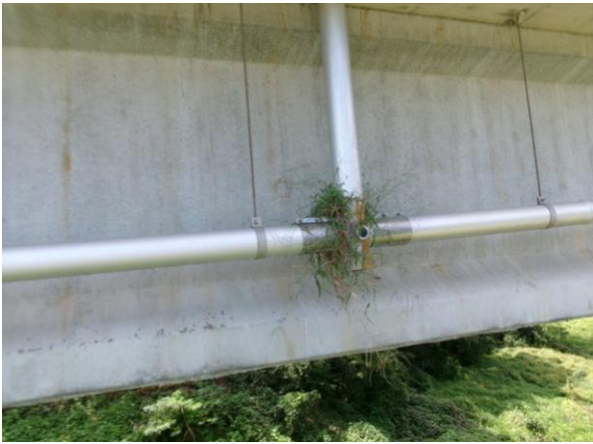
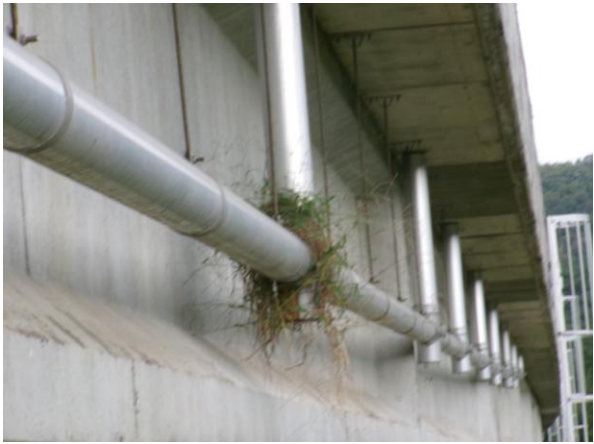
| 손상현황 | • S8 배수관 막힘 1EA | 손상현황 | • S8 배수관 막힘 1EA |
| 원 인 | • 공용기간 경과, 비산물퇴적 등 | 원 인 | • 공용기간 경과, 시공미흡 등 |

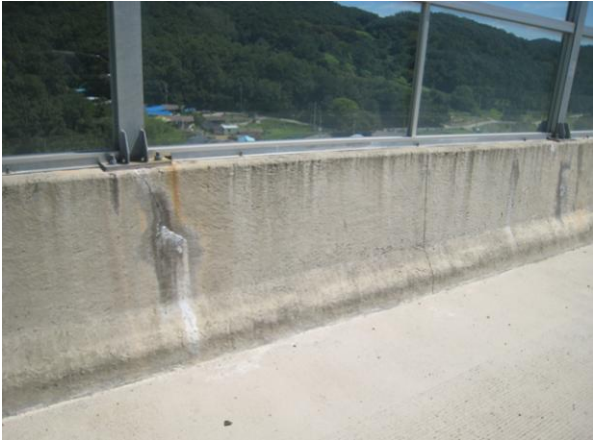
| 손상현황 | • S7 방호벽 백태 (0.1m×0.2m) | 손상현황 | • S11 방호벽 백태 (0.1m×0.2m) |
| 원 인 | • 수분접촉, 장기공용 | 원 인 | • 수분접촉, 장기공용 |

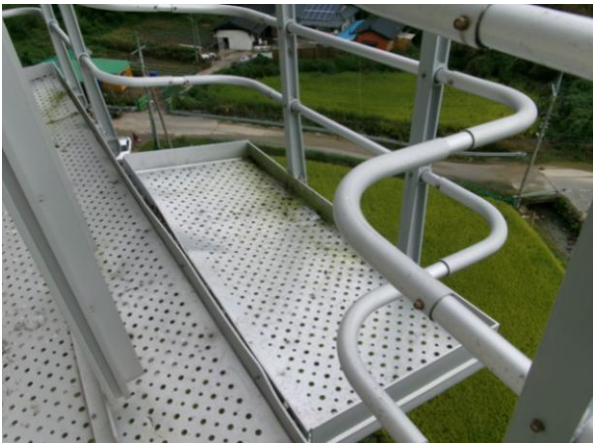
| 손상현황 | • P7 점검로 변형 | 손상현황 | • P8 점검로 변형 |
| 원 인 | • 물리적 충격, 시공미흡 | 원 인 | • 물리적 충격, 시공미흡 |

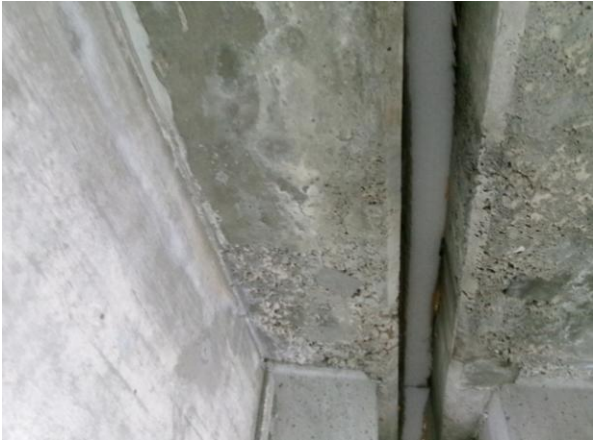
| 손상현황 | • S4 재료분리(0.3m×8.0m) | 손상현황 | • S4 재료분리(1.0m×1.0m) |
| 원 인 | • 시공미흡, 다짐미흡 등 | 원 인 | • 시공미흡, 다짐미흡 등 |

| 조치방안 | • 단면보수 | 조치방안 | • 단면보수 |

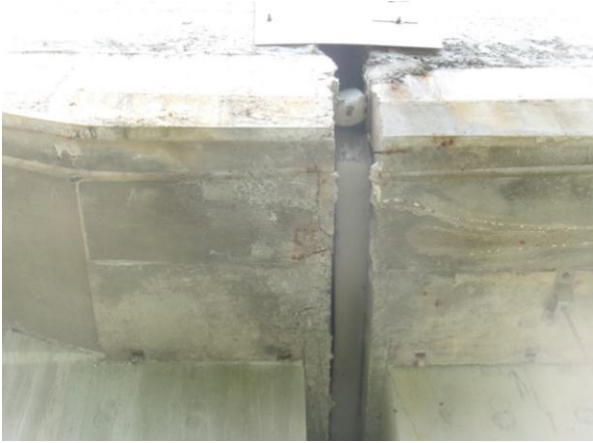
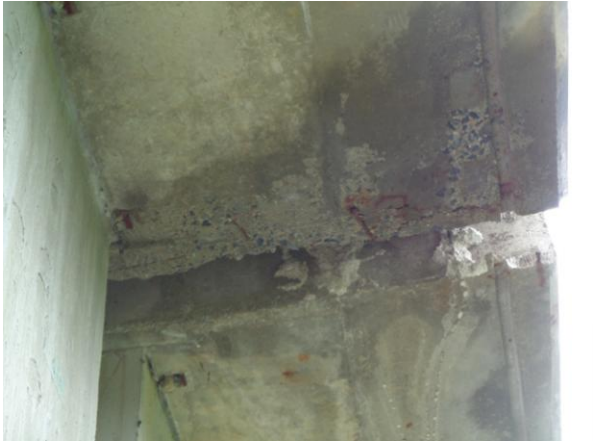
| 손상현황 | • S5 들뜸(0.2m×0.5m) | 손상현황 | • S5 들뜸(0.2m×0.5m) |
| 원 인 | • 시공미흡, 다짐미흡 등 | 원 인 | • 시공미흡, 다짐미흡 등 |

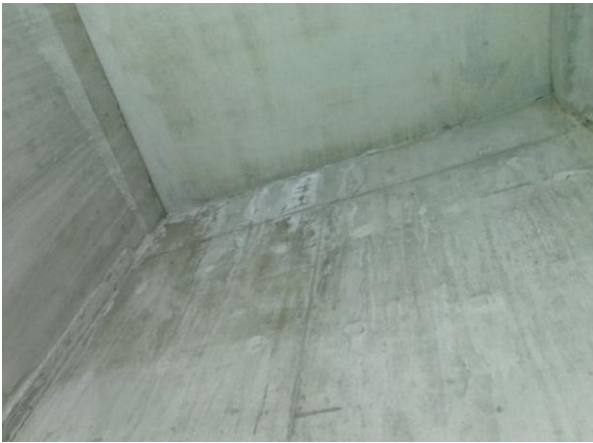
| 손상현황 | • S1 백태(2.0m×1.0m) | 손상현황 | • S7 백태(0.3m×0.5m) |
| 원 인 | • 우수유입, 수분침투 등 | 원 인 | • 우수유입, 수분침투 등 |

| 조치방안 | • 표면처리 | 조치방안 | • 표면처리 |

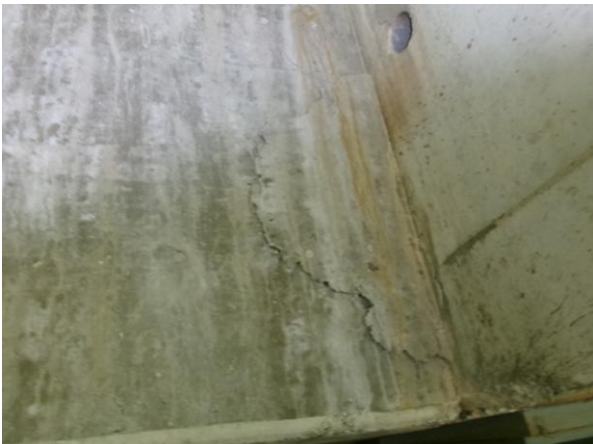
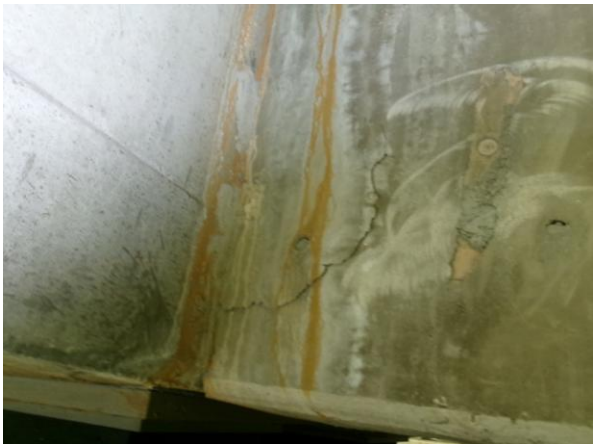
| 손상현황 | • S7 박리(0.5m×1.0m) | 손상현황 | • S7 박리(0.5m×1.0m) |
| 원 인 | • 시공미흡, 다짐미흡 등 | 원 인 | • 시공미흡, 다짐미흡 등 |

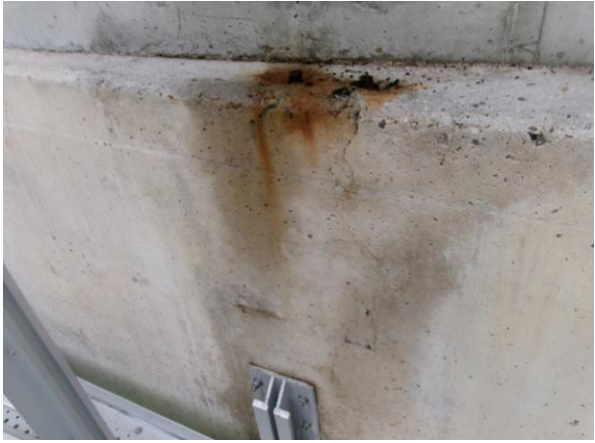
| 손상현황 | • P3 균열(0.3mm/1.0m) | 손상현황 | • P3 망상균열(10.0m×1.0m) |
| 원 인 | • 건조수축, 거푸집 조기탈형 등 | 원 인 | • 건조수축, 거푸집 조기탈형 등 |

| 조치방안 | • 주입보수 | 조치방안 | • 표면처리 |

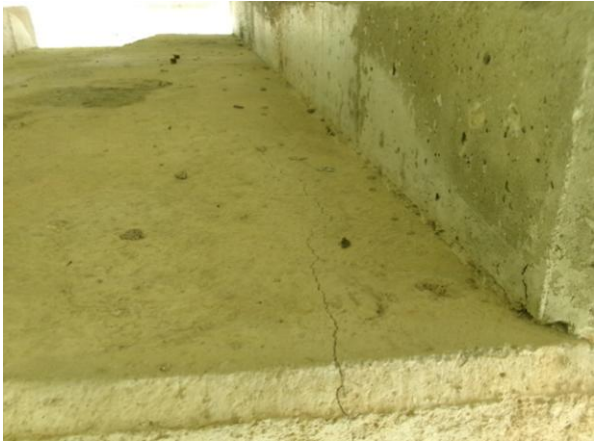
| 손상현황 | • P3 균열(0.4mm/1.5m) | 손상현황 | • P4 표면박리(10.0m×0.5m) |
| 원 인 | • 건조수축, 거푸집 조기탈형 등 | 원 인 | • 시공미흡, 다짐미흡 등 |

| 조치방안 | • 주입보수 | 조치방안 | • 단면보수 |

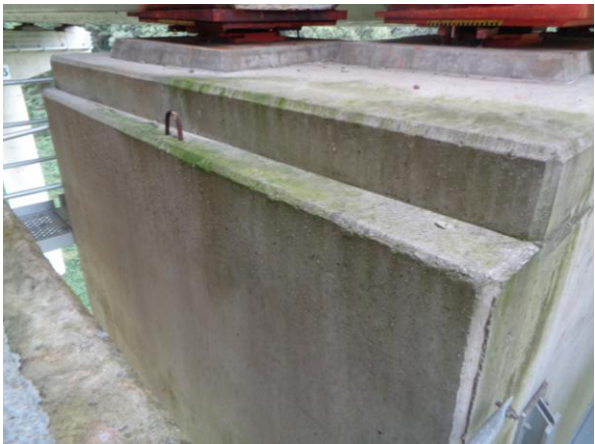
| 손상현황 | • P5 표면박리(3.0m×0.5m) | 손상현황 | • P9 균열(0.3mm/3.0m) |
| 원 인 | • 시공미흡, 다짐미흡 등 | 원 인 | • 건조수축, 거푸집 조기탈형 등 |

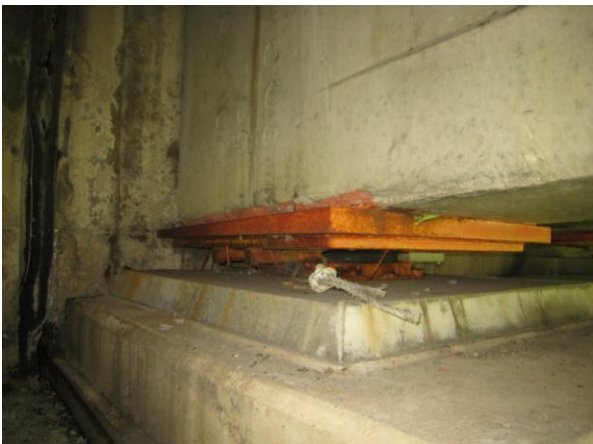
| 손상현황 | • A2-Sh1 플레이트 부식 | 손상현황 | • A2-Sh5 물탈 균열(0.2mm/0.3m) |
| 원 인 | • 장기공용, 습기흡착 | 원 인 | • 건조수축, 온도변화 |

| 조치방안 | • 재도장 | 조치방안 | • 표면처리 |

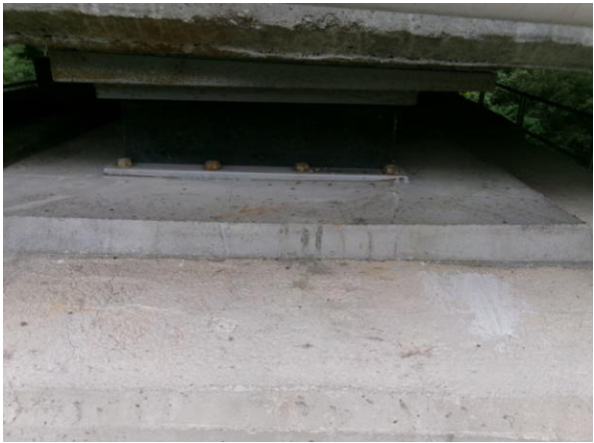
| 손상현황 | • P1-Sh2 몰탈 박락(0.1m×0.1m) | 손상현황 | • P2-Sh10 몰탈 균열(0.1mm/0.2m) |
| 원 인 | • 다짐미흡, 거푸집 조기탈형 등 | 원 인 | • 건조수축, 온도변화 |

| 조치방안 | • 단면보수 | 조치방안 | • 표면처리 |

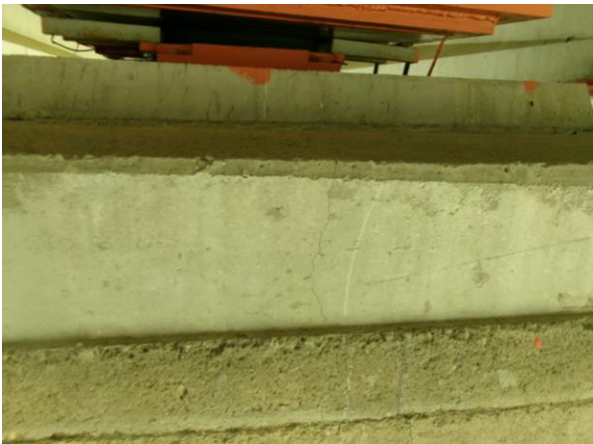
| 손상현황 | • P3-Sh2 받침콘크리트 균열(0.2mm/0.5m) | 손상현황 | • P4-Sh5 받침콘크리트 재료분리 (0.5m×0.2m) |
| 원 인 | • 건조수축, 온도변화 | 원 인 | • 다짐미흡, 거푸집 조기탈형 등 |

| 조치방안 | • 표면처리 | 조치방안 | • 단면보수 |

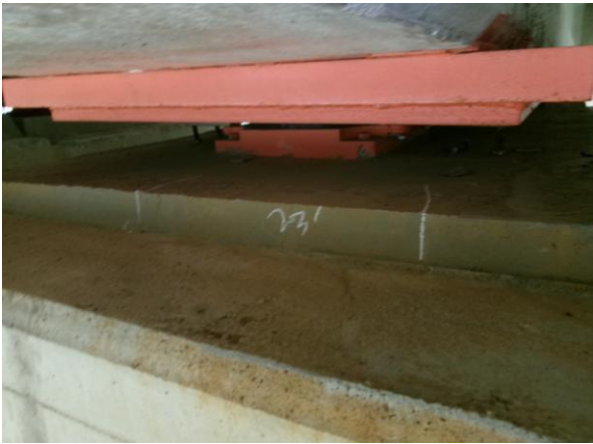
| 손상현황 | • P8-Sh7 몰탈 균열(0.1mm/0.2m) | 손상현황 | • P9-Sh1,6 플레이트 부식 |
| 원 인 | • 건조수축, 온도변화 | 원 인 | • 장기공용, 습기흡착 |

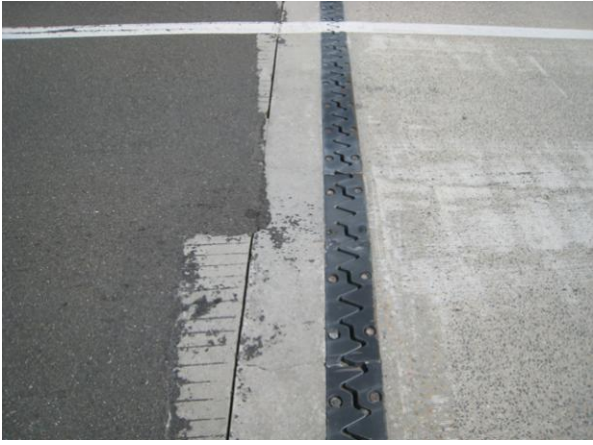
| 손상현황 | • A1 후타재 균열(0.2mm/0.5m) | 손상현황 | • P3 이물질퇴적(3.0m) |
| 원 인 | • 건조수축, 장기공용, 차량윤하중 | 원 인 | • 장기공용, 비산먼지퇴적 |

| 조치방안 | • 표면처리 | 조치방안 | • 청소 |

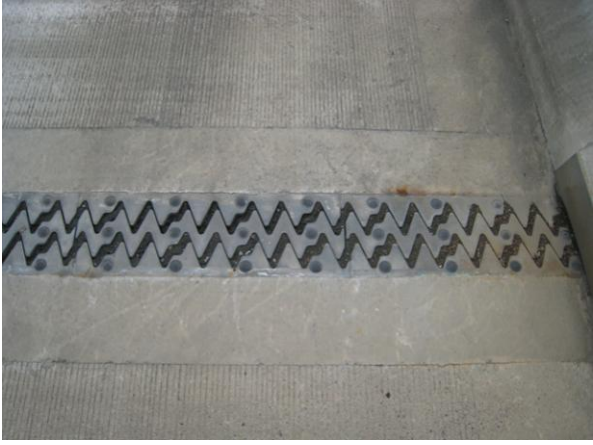
| 손상현황 | • P8 이물질퇴적(3.0m) | 손상현황 | • A1 후타재 균열(0.2mm/0.5m) |
| 원 인 | • 장기공용, 비산먼지퇴적 | 원 인 | • 건조수축, 장기공용, 차량윤하중 |

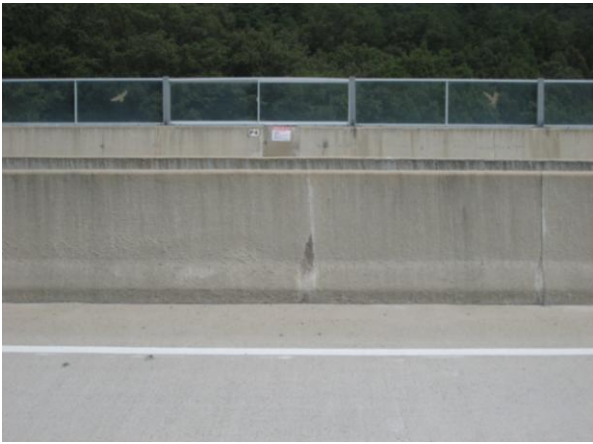
| 손상현황 | • S5 중앙분리대 균열 (0.2mm/1.5m) | 손상현황 | • S6 중앙분리대 파손 (0.1m×1.2m) |
| 원 인 | • 건조수축, 공용기간 경과 등 | 원 인 | • 시공미흡, 다짐미흡 |

| 조치방안 | • 표면처리 | 조치방안 | • 단면보수 |

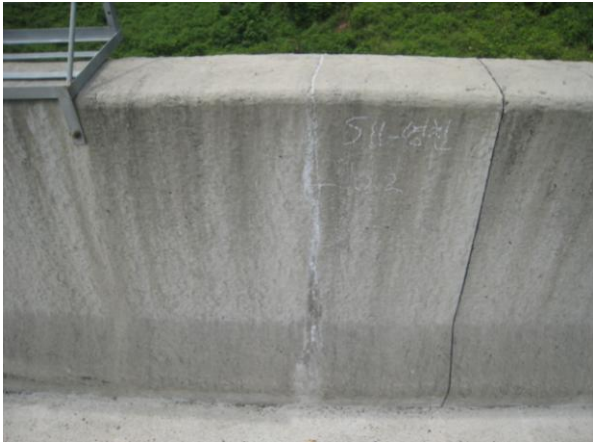
| 손상현황 | • S7 방호벽 긁힘 (0.1m×0.2m) | 손상현황 | • S11 방호벽 균열 (0.2mm/1.5m) |
| 원 인 | • 외부 충격 | 원 인 | • 건조수축, 공용기간 경과 등 |

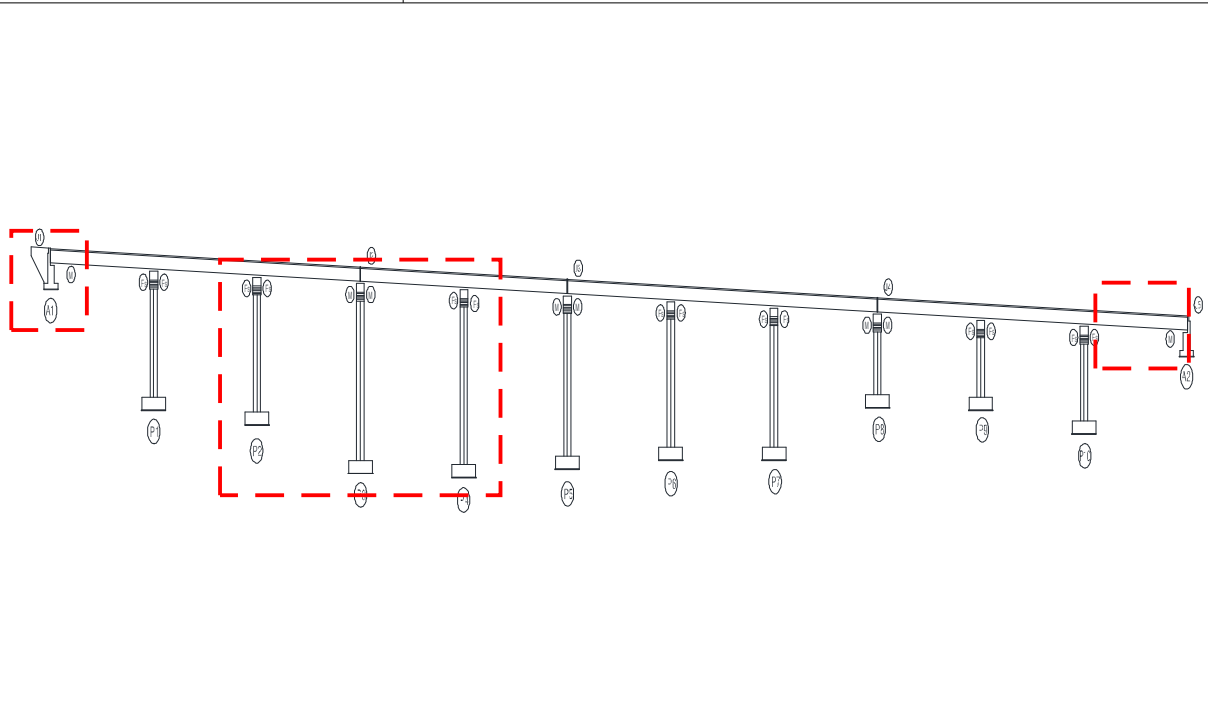
| ① 바닥판하면 철근노출 - 보수, 진전 여부확인 | ① 하부구조 균열(0.3mm이상) - 보수, 진전 여부확인 | |
