## 12. 오실교

### 12.1 시설물의 개요

본 시설물은 경상북도 구미시 장천면 오로리(상주영천고속도로 37.293~38.023km)에 위치한 교량으로서 총 연장 280.0m, 폭 24.3m, 왕복 4차로로 시공되어 있다.

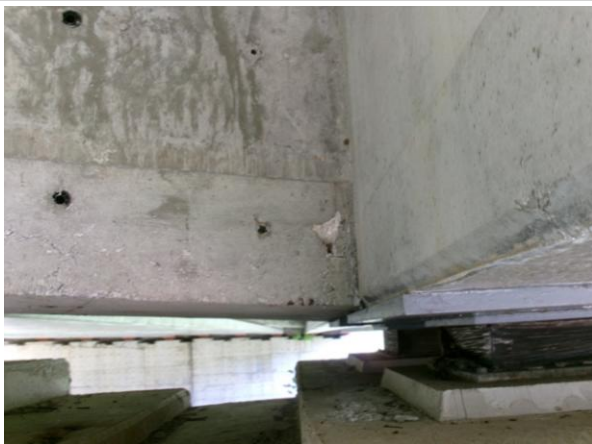
| 손상현황 | • S2 파손(0.1m×0.2m) | 손상현황 | • S7 재료분리(0.5m×0.3m) |
| 원 인 | • 시공미흡, 다짐미흡 등 | 원 인 | • 시공미흡, 다짐미흡 등 |

| 조치방안 | • 단면보수 | 조치방안 | • 단면보수 |

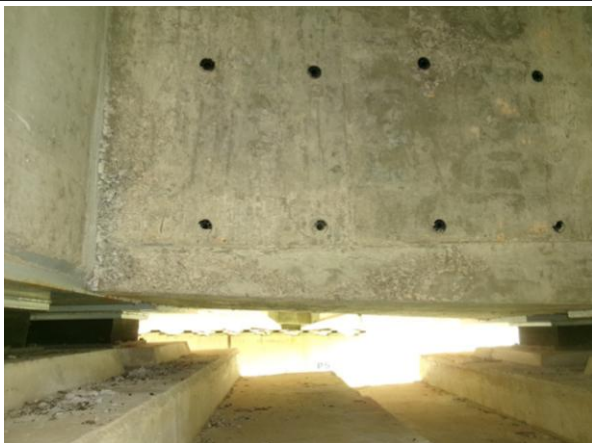
| 손상현황 | • S7 재료분리(2.0m×1.0m) | 손상현황 | • S4 재료분리 및 철근노출 보수 실시 |
| 원 인 | • 시공미흡, 다짐미흡 등 | 원 인 | • - |

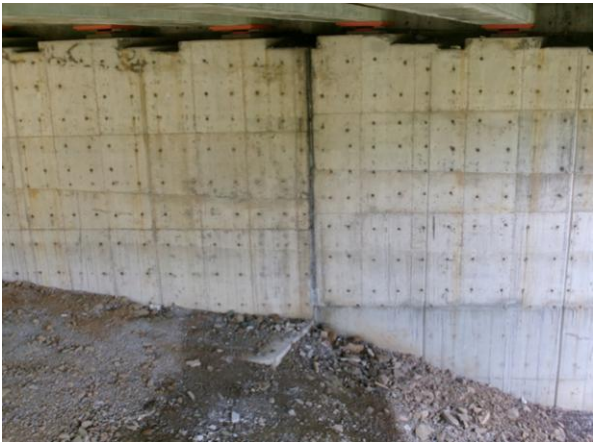
| 손상현황 | • A1 실란트 파손(L=6.0m) | 손상현황 | • A1 실란트 미시공(L=2.0m) |
| 원 인 | • 공용기간 경과, 우수유입 등 | 원 인 | • 공용기간 경과, 우수유입 등 |

| 조치방안 | • 실란트 충전 | 조치방안 | • 실란트 충전 |

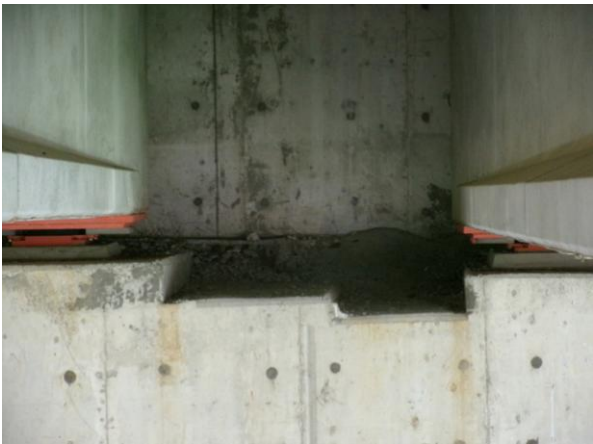
| 손상현황 | • A1 페콘크리트 퇴적(5.0m×1.0m) | 손상현황 | • A2 상태양호 |
| 원 인 | • 시공미흡 | 원 인 | • - |

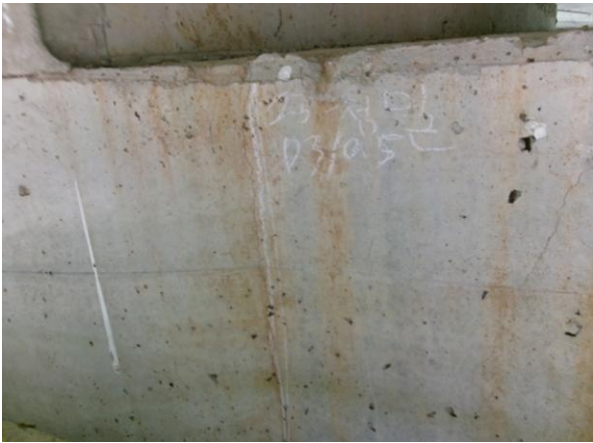
| 손상현황 | • P1 균열(0.3mm/0.5m) | 손상현황 | • P2 균열(0.2mm/6.0m) |
| 원 인 | • 건조수축, 거푸집 조기탈형 등 | 원 인 | • 건조수축, 거푸집 조기탈형 등 |

| 조치방안 | • 주입보수 | 조치방안 | • 표면처리 |

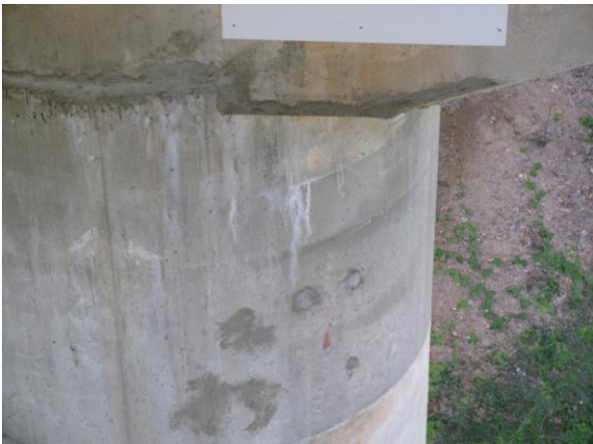
| 손상현황 | • P2 백태(0.3m×0.3m) | 손상현황 | • P3 표면박리(5.0m×1.0m) |
| 원 인 | • 우수유입, 수분침투 등 | 원 인 | • 시공미흡, 다짐미흡 등 |

| 조치방안 | • 표면처리 | 조치방안 | • 단면보수 |

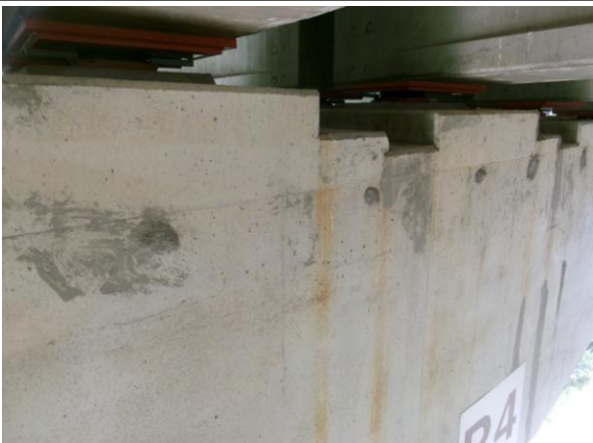
| 손상현황 | • P4 망상균열(10.0m×1.5m) | 손상현황 | • P6 균열(0.3mm/5.0m) |
| 원 인 | • 건조수축, 거푸집 조기탈형 등 | 원 인 | • 건조수축, 거푸집 조기탈형 등 |

| 조치방안 | • 표면처리 | 조치방안 | • 주입보수 |

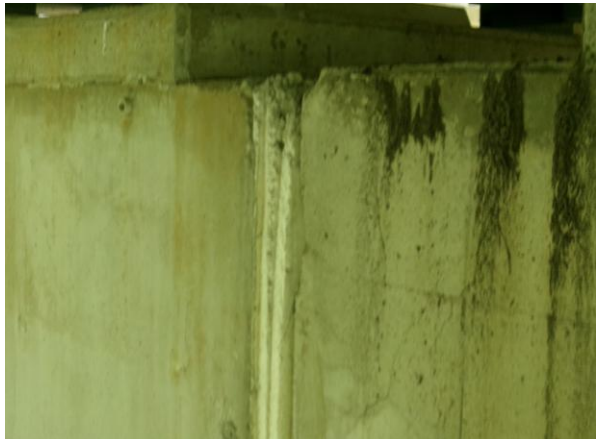
| 손상현황 | • P6 박락(0.5m×0.3m) | 손상현황 | • P6 균열(0.3mm/5.0m) |
| 원 인 | • 외부충격, 다짐미흡 등 | 원 인 | • 건조수축, 거푸집 조기탈형 등 |

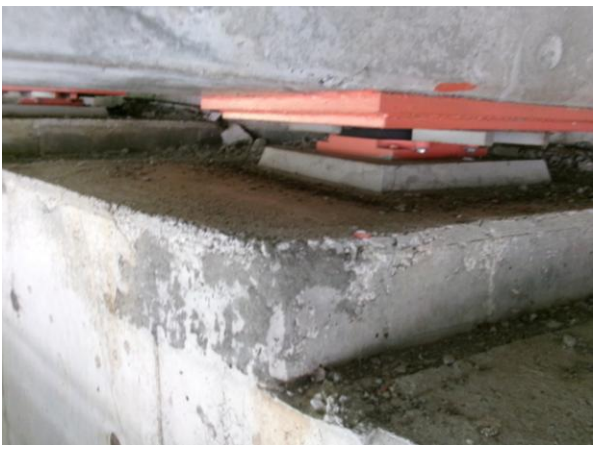
| 손상현황 | • A1-Sh3 받침콘크리트 재료분리(0.5m×0.2m) | 손상현황 | • P1-Sh7 받침콘크리트 재료분리(1.0m×0.3m) |
| 원 인 | • 다짐미흡, 거푸집 조기탈형 등 | 원 인 | • 다짐미흡, 거푸집 조기탈형 등 |

| 조치방안 | • 단면보수 | 조치방안 | • 단면보수 |

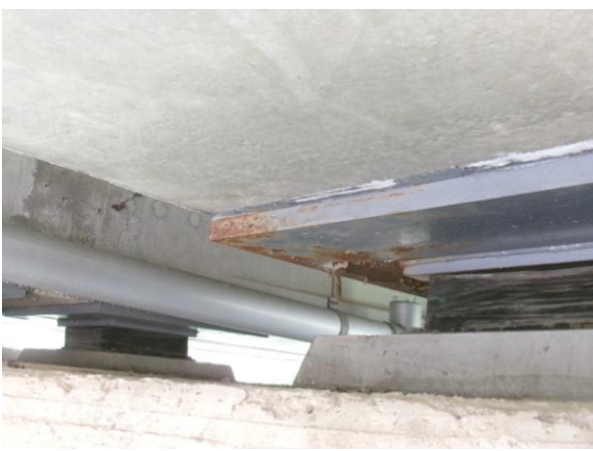
| 손상현황 | • P1-Sh10 플레이트 부식 | 손상현황 | • P2-Sh10 플레이트 부식 |
| 원 인 | • 장기공용, 습기흡착 | 원 인 | • 장기공용, 습기흡착 |

| 조치방안 | • 재도장 | 조치방안 | • 재도장 |

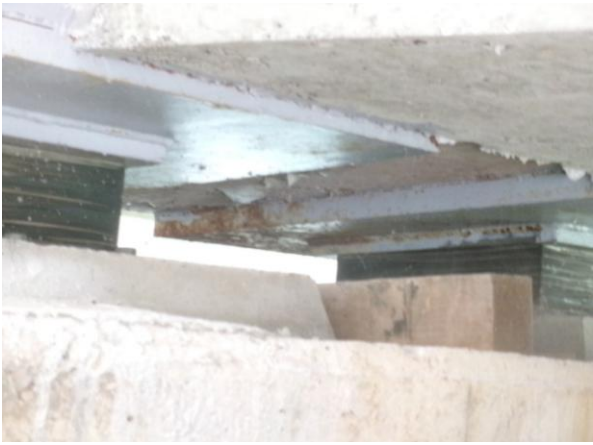
| 손상현황 | • P3-Sh5 플레이트 부식 | 손상현황 | • P4-Sh8 몰탈 균열(0.1mm/0.2m) |
| 원 인 | • 장기공용, 습기흡착 | 원 인 | • 건조수축, 온도변화 |

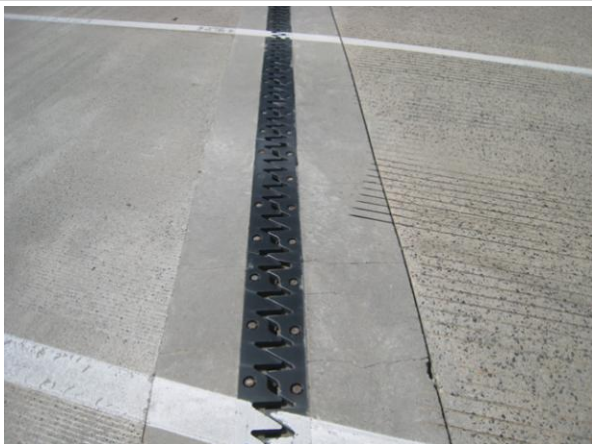
| 손상현황 | • A1 후타재 균열 (0.2mm/0.5m ×20EA) | 손상현황 | • A1 후타재 파손 (0.2m×0.5m) |
| 원 인 | • 건조수축, 장기공용, 차량윤하중 | 원 인 | • 차량윤하중, 장기공용 |

| 조치방안 | • 표면처리 | 조치방안 | • 단면보수 |

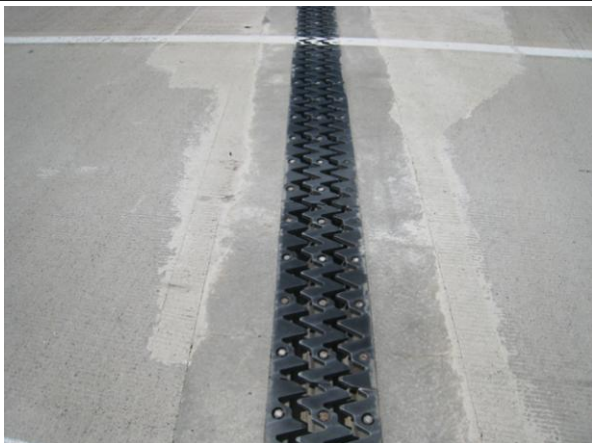
| 손상현황 | • P4 후타재 균열 (0.2mm/0.3m ×8EA) | 손상현황 | • A2 후타재 들뜸, 이물질퇴적 |
| 원 인 | • 건조수축, 장기공용, 차량윤하중 | 원 인 | • 차량윤하중, 장기공용, 비산먼지퇴적 |

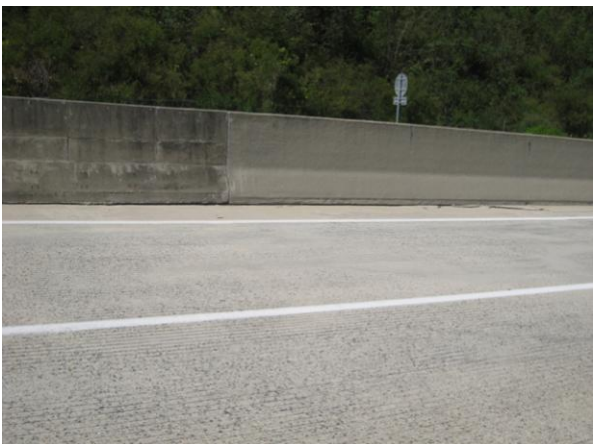
| 손상현황 | • 접속부 포장침하(L=5.5m) | 손상현황 | • 본선 상태양호 |
| 원 인 | • 침하, 시공미흡 | 원 인 | — |

- 교면포장에 발생한 접속부 포장침하의 경우 중분대 하부 들뜸이 발생한 상태로 시공이후 접속도로 침하에 따른 손상으로 추정되며, 손상의 정도가 경미하므로 진전여부에 대한 주의관찰이 요구된다.

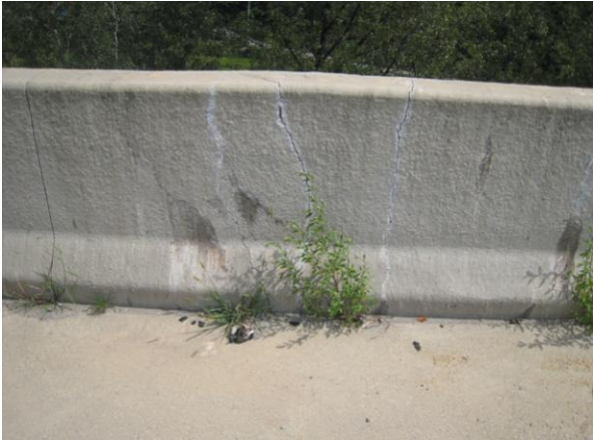
| 손상현황 | • S1 접속부 파손(1.5m×1.5m) | 손상현황 | • 중앙분리대 균열부백태 보수 실시 |
| 원 인 | • 침하, 공용기간 증가 | 원 인 | • - |

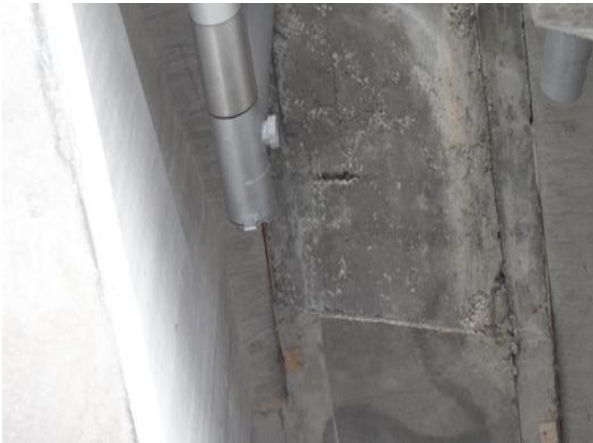
| 손상현황 | • S1 재료분리 및 철근노출(1.0m×0.5m) | 손상현황 | • 외측 캔틸레버부 상태양호 |
| 원 인 | • 시공미흡, 다짐미흡 등 | 원 인 | • - |

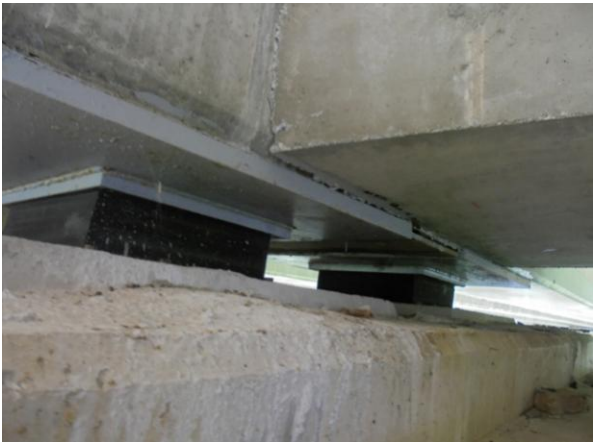
| 손상현황 | • S5-P5 거푸집 미제거 | 손상현황 | • 거더 상태양호 |
| 원 인 | • 시공미흡 | 원 인 | • - |

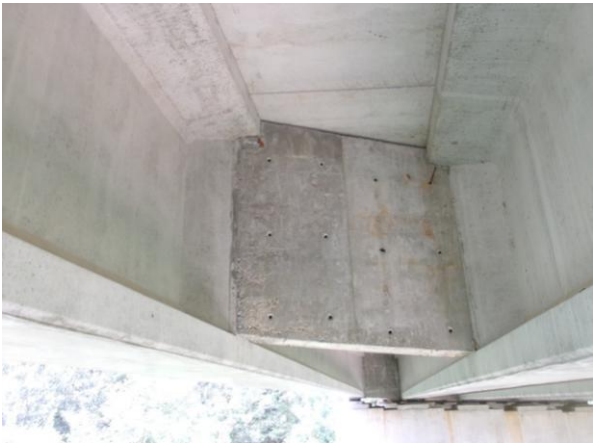
| 손상현황 | • S2 재료분리(0.5m×0.5m) | 손상현황 | • S2 재료분리(0.5m×0.1m ×2EA) |
| 원 인 | • 시공미흡, 다짐미흡 등 | 원 인 | • 시공미흡, 다짐미흡 등 |

| 조치방안 | • 단면보수 | 조치방안 | • 단면보수 |

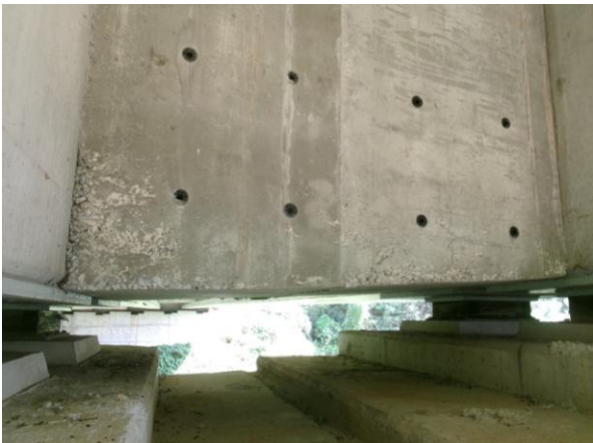
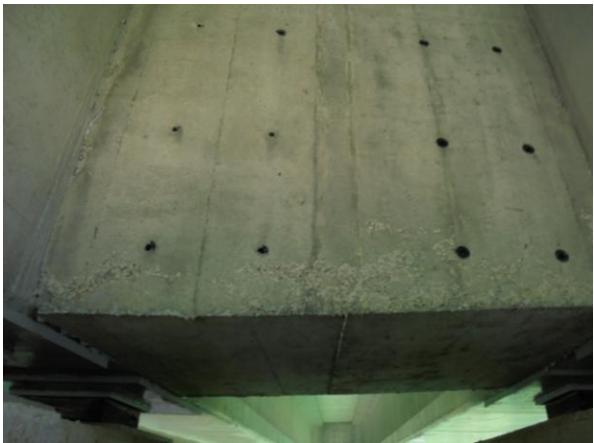
| 손상현황 | • S6 재료분리(1.5m×0.2m) | 손상현황 | • S6 재료분리(1.5m×0.2m) |
| 원 인 | • 시공미흡, 다짐미흡 등 | 원 인 | • 시공미흡, 다짐미흡 등 |

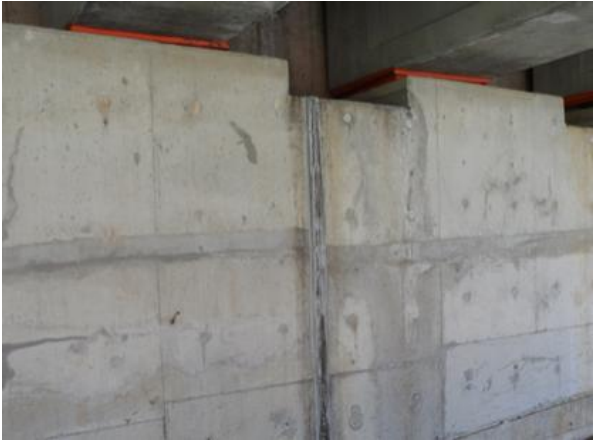
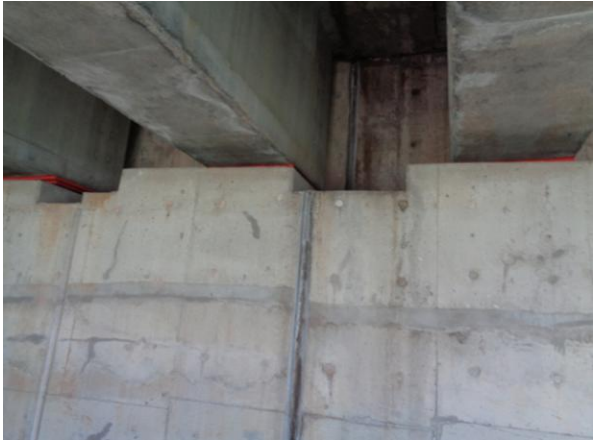
| 손상현황 | • A2 실란트 파손(5.0m) - 금회 | 손상현황 | • A2 실란트 파손(5.0m) - 21년 정밀 |
| 원 인 | • 공용기간 경과 등 | 원 인 | • 공용기간 경과 등 |

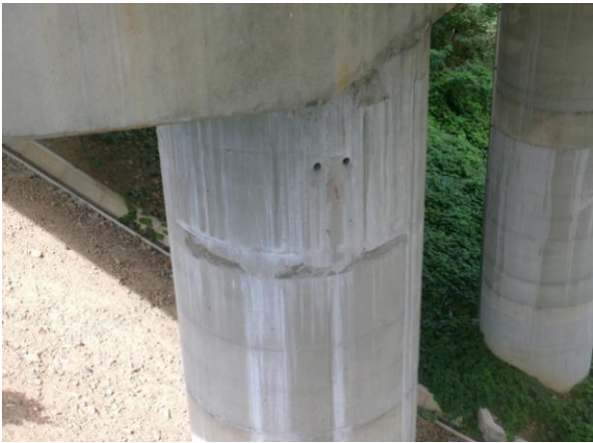
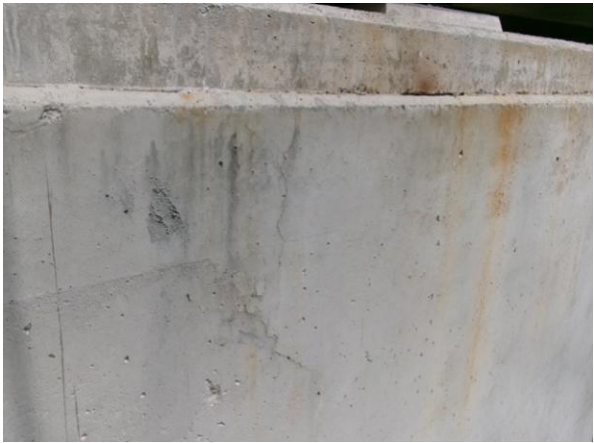
| 손상현황 | • P1 백태 (3.0m×15.0m) | 손상현황 | • P2 균열 (0.2mm/1.0m) |
| 원 인 | • 우수유입, 수분침투 등 | 원 인 | • 건조수축, 거푸집 조기탈형 등 |

| 조치방안 | • 표면처리 | 조치방안 | • 표면처리 |

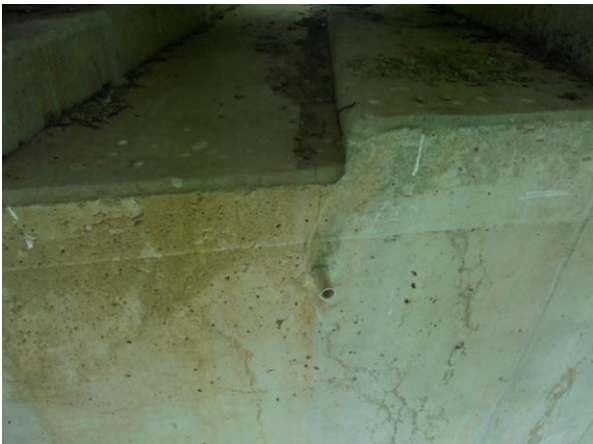
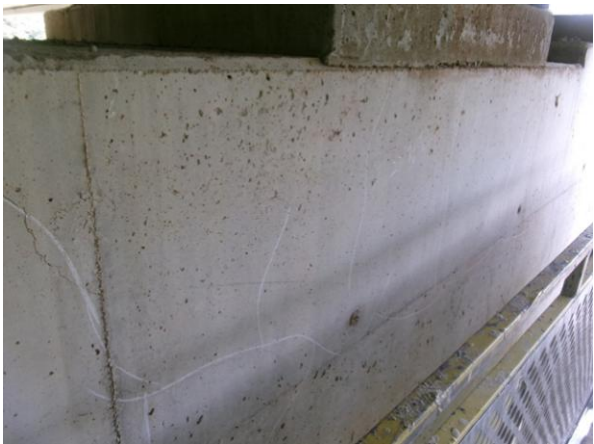
| 손상현황 | • P2 균열 (0.3mm/2.0m) | 손상현황 | • P2 망상균열 (10.0m×1.0m) |
| 원 인 | • 건조수축, 거푸집 조기탈형 등 | 원 인 | • 건조수축, 거푸집 조기탈형 등 |

| 조치방안 | • 주입보수 | 조치방안 | • 표면처리 |

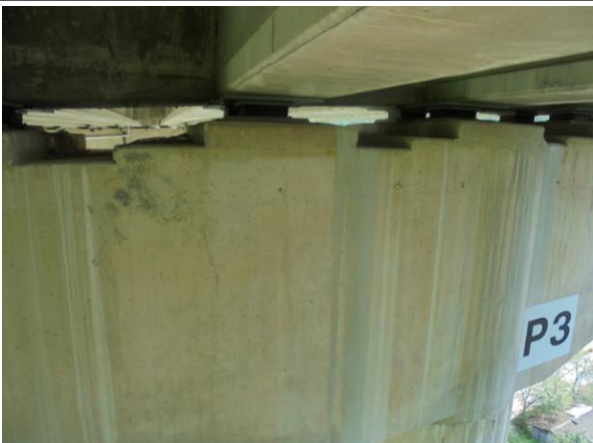
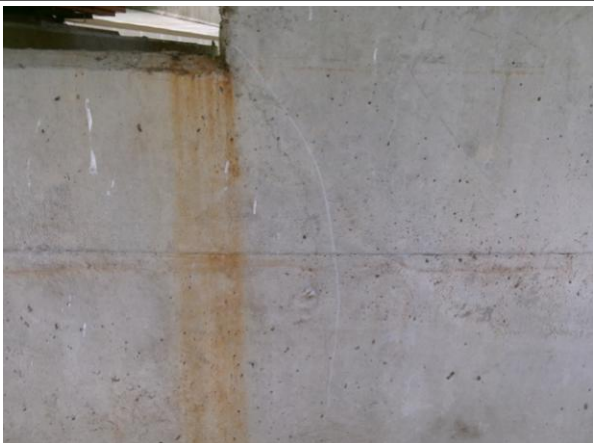
| 손상현황 | • P3 망상균열 (10.0m×1.0m) | 손상현황 | • P4 균열 (0.2mm/1.0m) |
| 원 인 | • 건조수축, 거푸집 조기탈형 등 | 원 인 | • 건조수축, 거푸집 조기탈형 등 |

| 조치방안 | • 표면처리 | 조치방안 | • 표면처리 |

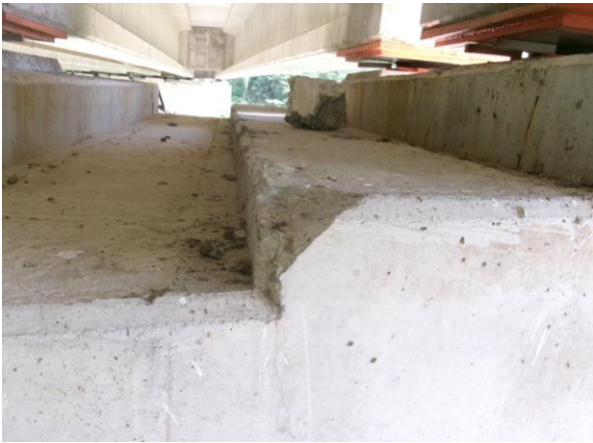
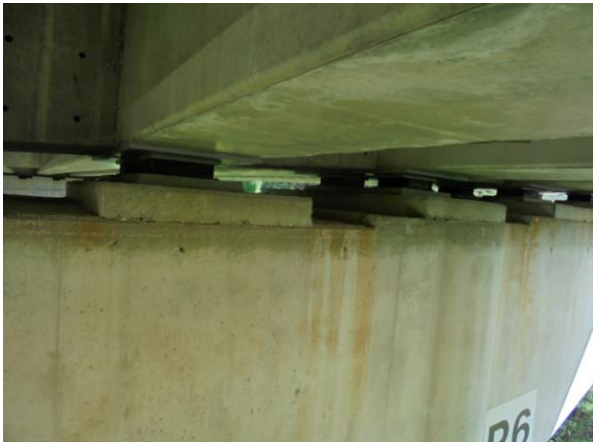
| 손상현황 | • P4 박락(0.2m×0.2m) | 손상현황 | • P6 표면박리(7.0m×0.3m) |
| 원 인 | • 외부충격 | 원 인 | • 시공미흡, 다짐미흡 |

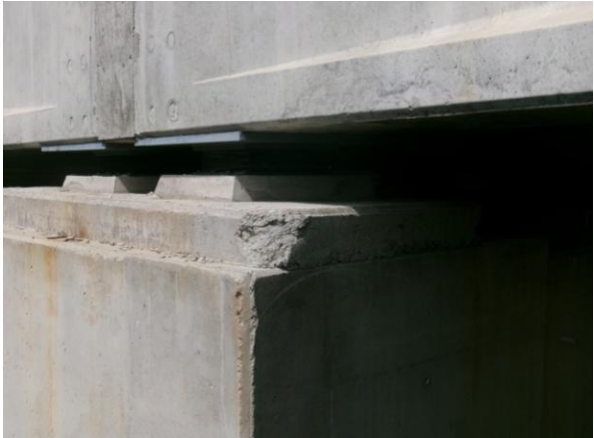
| 손상현황 | • P1-Sh1 받침콘크리트 재료분리(1.5m×0.3) | 손상현황 | • P1-Sh10 받침콘크리트 파손(0.2m×0.2) |
| 원 인 | • 다짐미흡, 거푸집 조기탈형 등 | 원 인 | • 외부충격, 시공미흡 등 |

| 조치방안 | • 단면보수 | 조치방안 | • 단면보수 |

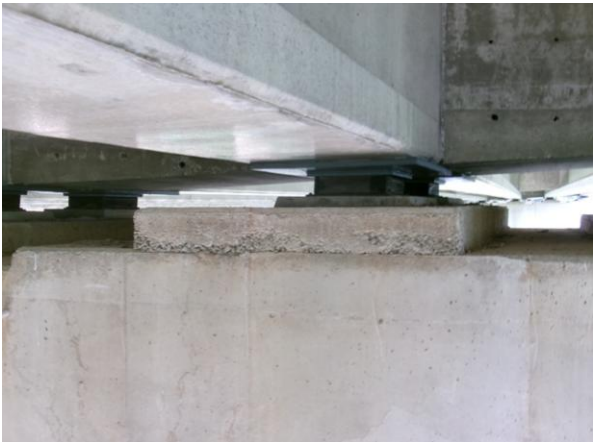
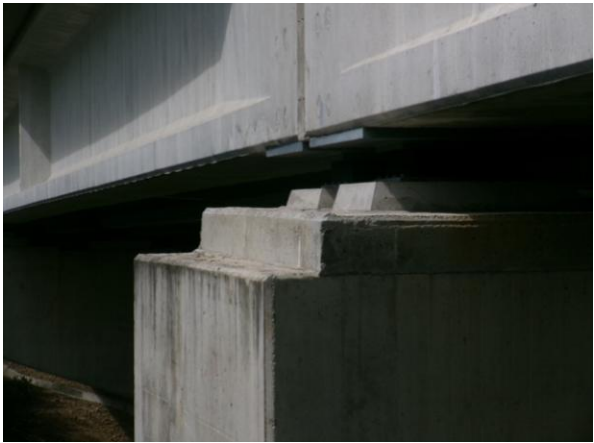
| 손상현황 | • P1-Sh3 받침콘크리트 재료분리(2.0m×0.1) | 손상현황 | • P2-Sh10 받침콘크리트 백태(0.1m×0.2m) |
| 원 인 | • 다짐미흡, 거푸집 조기탈형 등 | 원 인 | • 우수유입, 수분침투 |

| 조치방안 | • 단면보수 | 조치방안 | • 표면처리 |

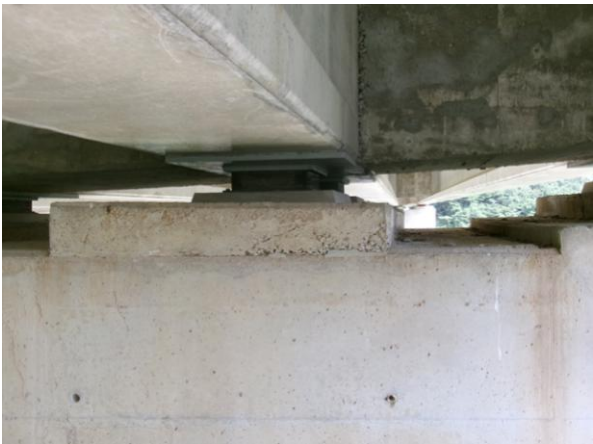
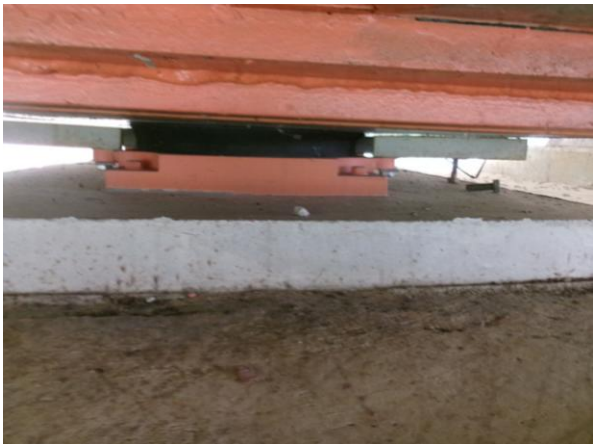
| 손상현황 | • P3-Sh4 받침콘크리트 재료분리(0.5m×0.3) | 손상현황 | • P4-Sh2 몰탈 균열(0.1mm/0.2m) |
| 원 인 | • 다짐미흡, 거푸집 조기탈형 등 | 원 인 | • 건조수축, 온도변화 |

| 조치방안 | • 단면보수 | 조치방안 | • 표면처리 |

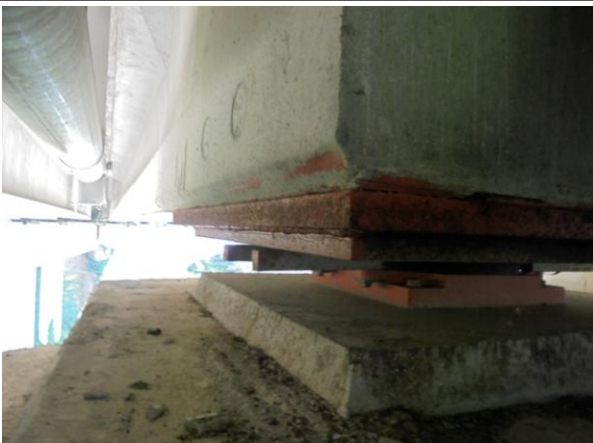
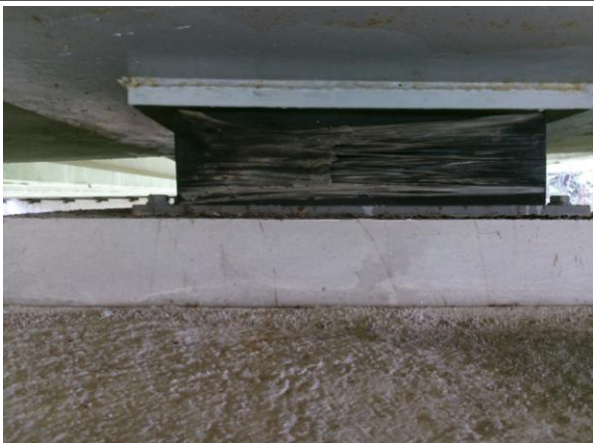
| 손상현황 | • P4-Sh6 플레이트 부식 | 손상현황 | • P6-Sh4 몰탈 균열(0.1mm/0.2m) |
| 원 인 | • 장기공용, 습기흡착 | 원 인 | • 건조수축, 온도변화 |

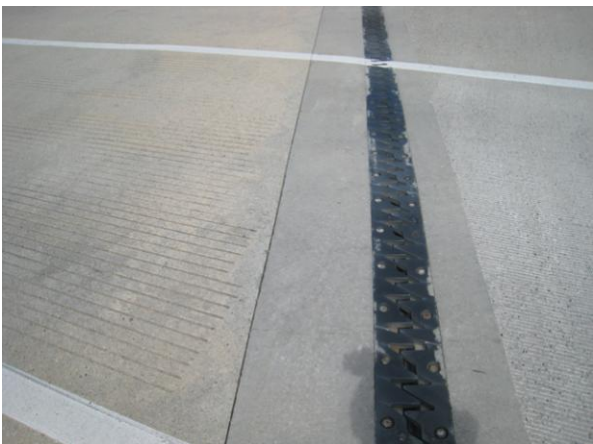
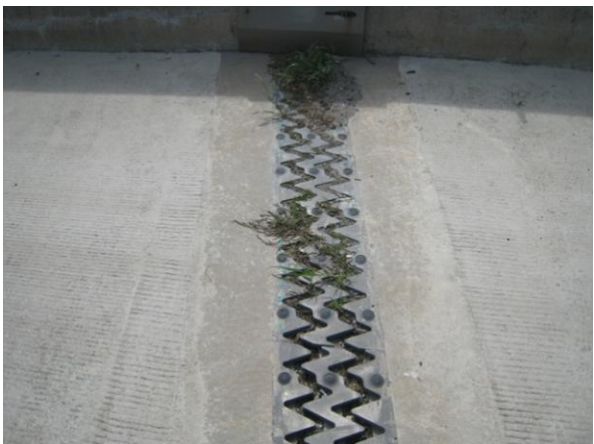
| 손상현황 | • A1 후타재 균열(0.2mm/0.5m×6EA) | 손상현황 | • P4 이물질퇴적(3.0m) |
| 원 인 | • 건조수축, 장기공용, 차량운하중 | 원 인 | • 장기공용, 비산먼지퇴적 |

| 조치방안 | • 표면처리 | 조치방안 | • 청소 |

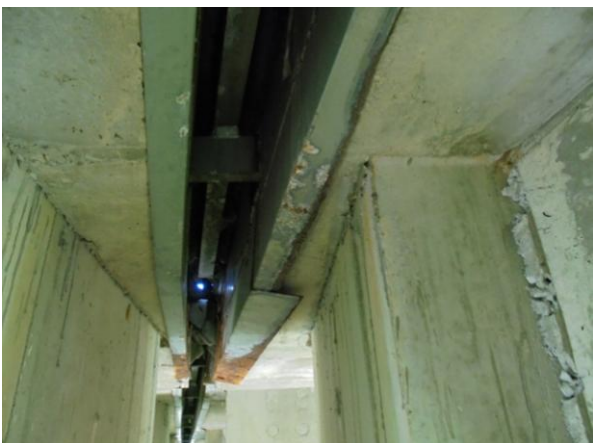
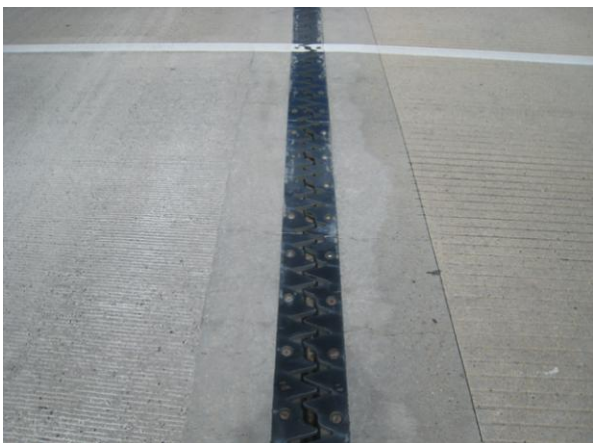
| 손상현황 | • P4 하부 부식(3.0m) | 손상현황 | • A2 후타재 균열(0.2mm/0.3m×26EA) |
| 원 인 | • 우수유입 | 원 인 | • 건조수축, 장기공용, 차량운하중 |

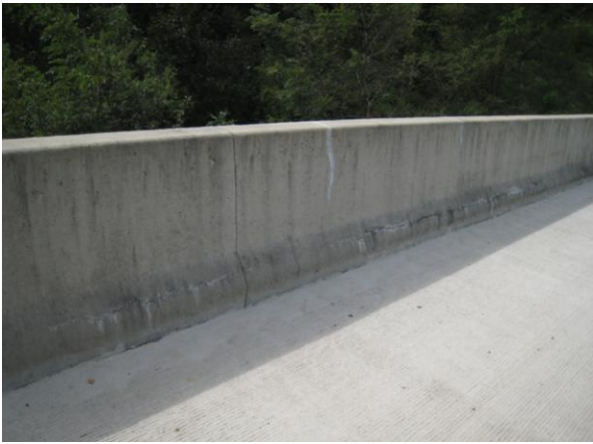
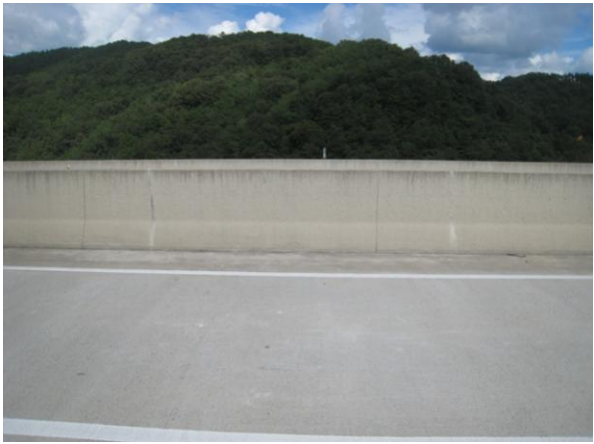
| 손상현황 | • S1 방호벽 균열 (0.2mm/2.0m) | 손상현황 | • S2 중앙분리대 균열 (0.2mm/1.0m) |
| 원 인 | • 건조수축, 공용기간 경과 등 | 원 인 | • 건조수축, 공용기간 경과 등 |
