# 13. 불당교

### 13.1 시설물의 개요

본 시설물은 경상북도 구미시 장천면 오로리(상주영천고속도로 38.817~39.057km)에 위치한 교량으로서 총 연장 240.0m, 폭 25.4m, 왕복 4차로로 시공되어 있다.

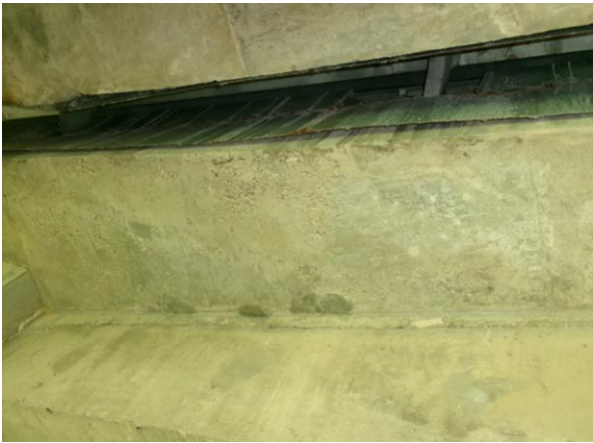
| 손상현황 | • S4 재료분리(1.0m×0.5m) | 손상현황 | • S4 재료분리(2.0m×0.5m) |
| 원 인 | • 시공미흡, 다짐미흡 등 | 원 인 | • 시공미흡, 다짐미흡 등 |

| 조치방안 | • 단면보수 | 조치방안 | • 단면보수 |

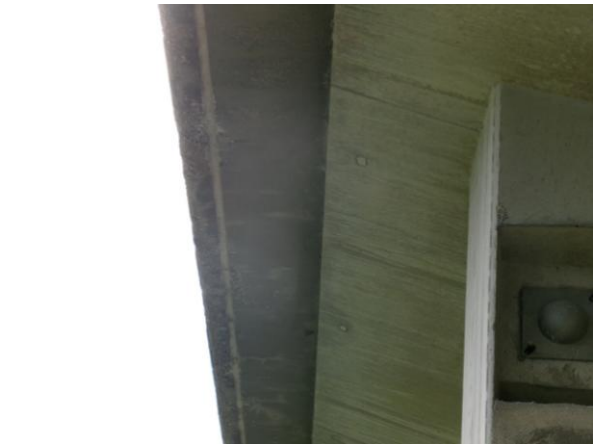
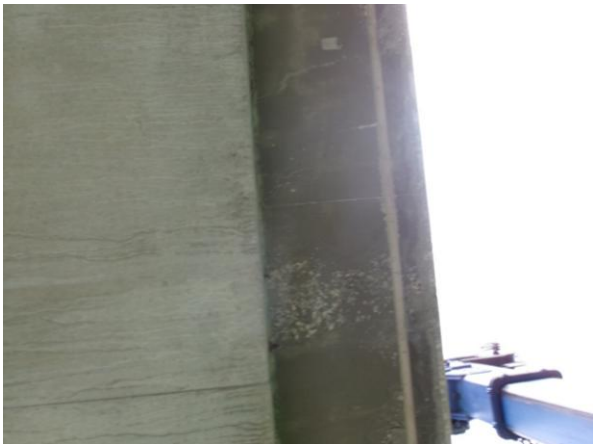
| 손상현황 | • S4 재료분리(30.0m×0.2m) | 손상현황 | • S4 재료분리(30.0m×0.2m) |
| 원 인 | • 시공미흡, 다짐미흡 등 | 원 인 | • 시공미흡, 다짐미흡 등 |

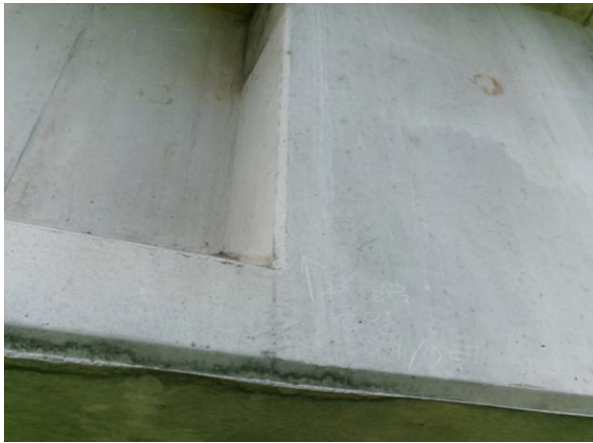
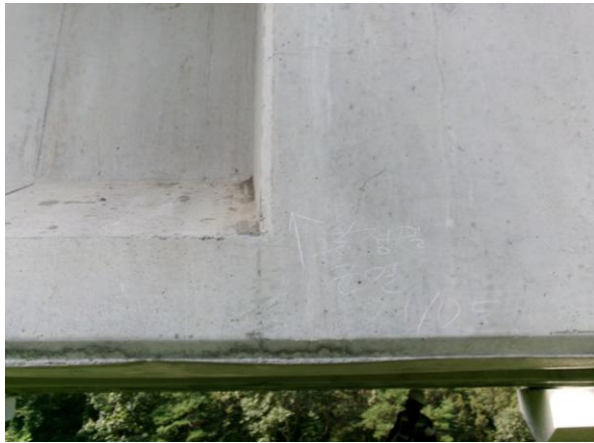
| 손상현황 | • S5-G1 균열(0.1mm/0.5m) | 손상현황 | • S5-G1 균열(0.1mm/0.5m) |
| 원 인 | • 건조수축, 온도변화 등 | 원 인 | • 건조수축, 온도변화 등 |

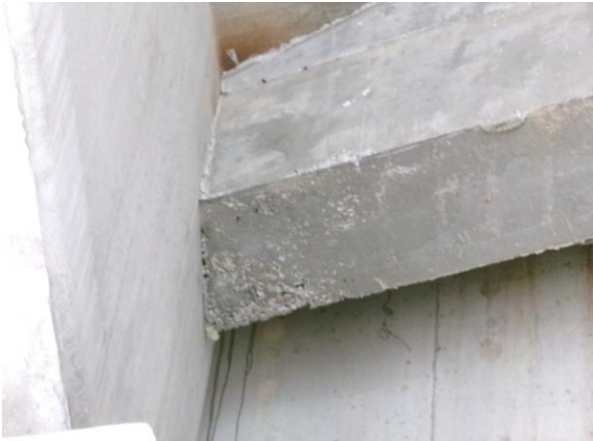
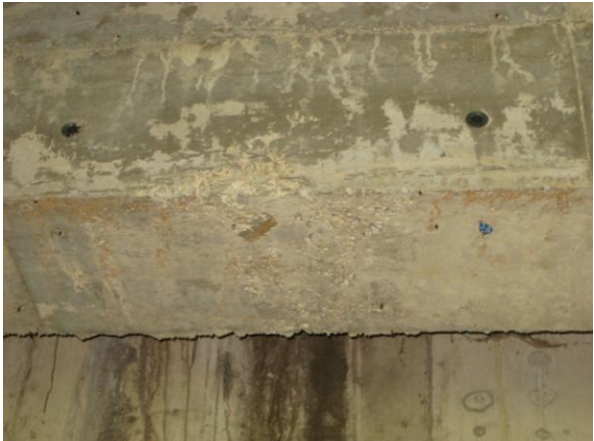
| 손상현황 | • S1 재료분리(0.5m×1.0m) | 손상현황 | • S6 재료분리(0.5m×0.5m) |
| 원 인 | • 시공미흡, 다짐미흡 등 | 원 인 | • 시공미흡, 다짐미흡 등 |

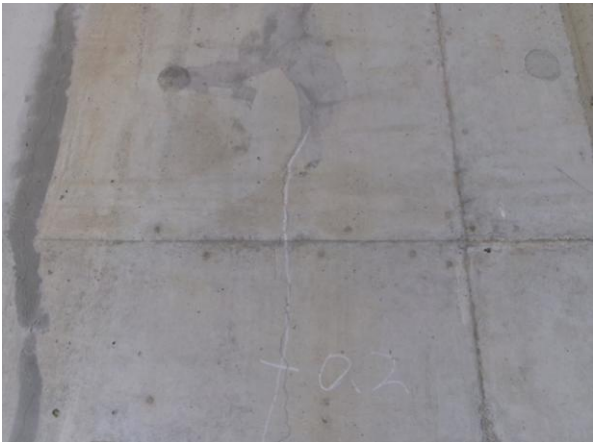
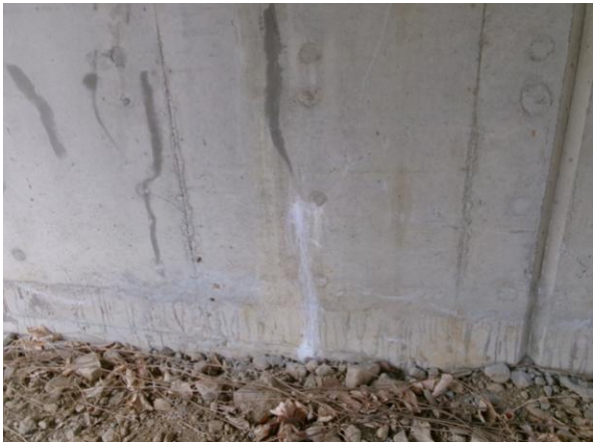
| 손상현황 | • A1 균열(0.2mm/3.0m) | 손상현황 | • A1 백태(0.1m×0.5m) |
| 원 인 | • 건조수축, 거푸집 조기탈형 등 | 원 인 | • 우수유입, 수분침투 등 |

| 조치방안 | • 표면처리 | 조치방안 | • 표면처리 |

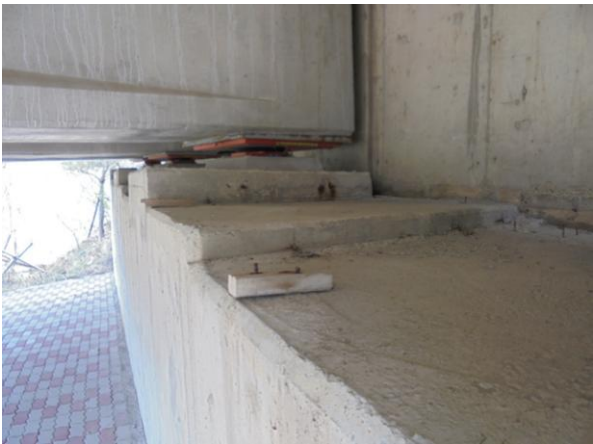
| 손상현황 | • A2 거푸집 미제거(L=10.0m) | 손상현황 | • A2 구체 상태양호 |
| 원 인 | • 시공미흡 | 원 인 | • - |

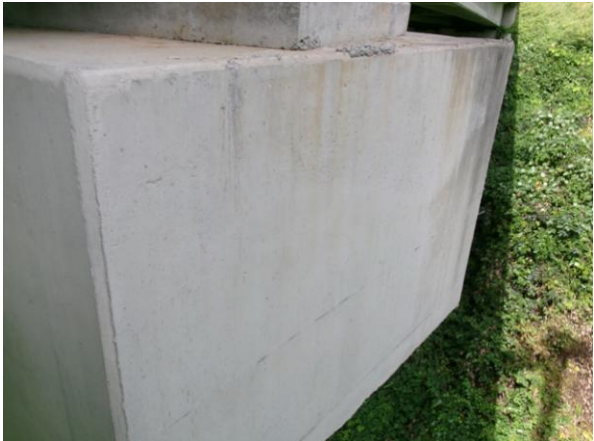
| 손상현황 | • P1 균열(0.3mm/3.0m) | 손상현황 | • P1 망상균열(2.0m×2.0m) |
| 원 인 | • 건조수축, 거푸집 조기탈형 등 | 원 인 | • 건조수축, 거푸집 조기탈형 등 |

| 조치방안 | • 주입보수 | 조치방안 | • 표면처리 |

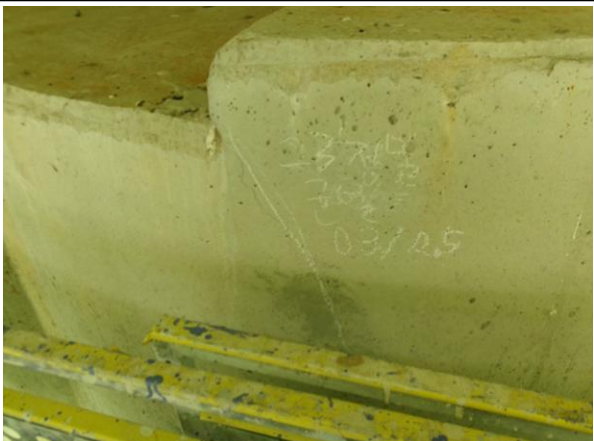
| 손상현황 | • P1 페콘크리트 퇴적(1.0m×1.0m) | 손상현황 | • P2 균열(0.3mm/0.5m) |
| 원 인 | • 시공미흡 | 원 인 | • 건조수축, 거푸집 조기탈형 등 |

| 조치방안 | • 정비 | 조치방안 | • 주입보수 |

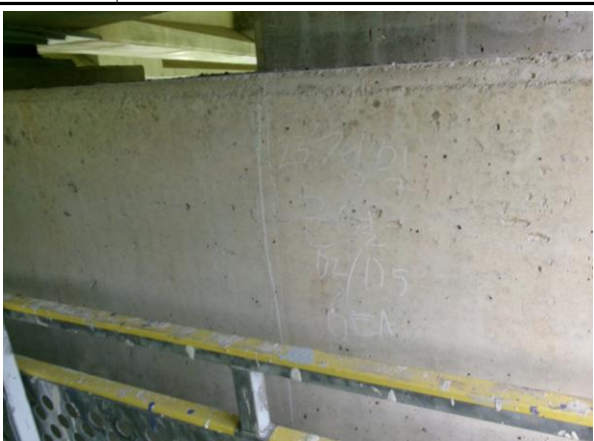
| 손상현황 | • P3 망상균열(2.0m×2.0m) | 손상현황 | • P4 균열(0.2mm/0.5m) |
| 원 인 | • 건조수축, 거푸집 조기탈형 등 | 원 인 | • 건조수축, 거푸집 조기탈형 등 |

| 조치방안 | • 표면처리 | 조치방안 | • 표면처리 |

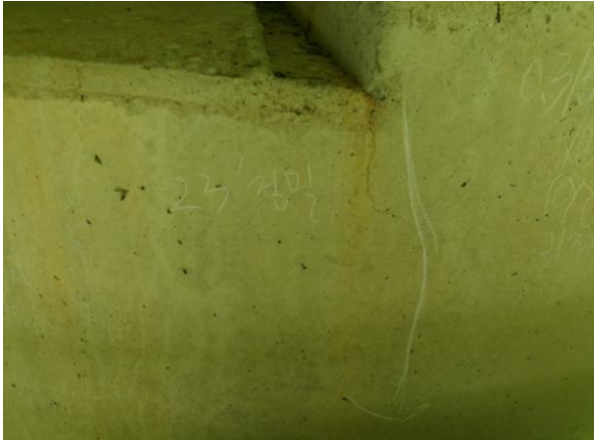
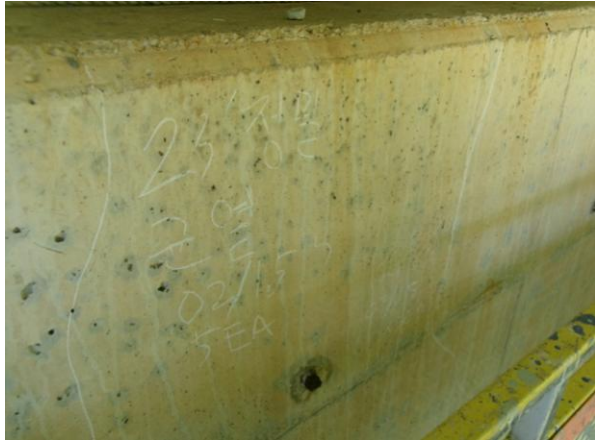
| 손상현황 | • P4 균열(0.3mm/3.0m) | 손상현황 | • P5 균열(0.2mm/1.5m) |
| 원 인 | • 건조수축, 거푸집 조기탈형 등 | 원 인 | • 건조수축, 거푸집 조기탈형 등 |

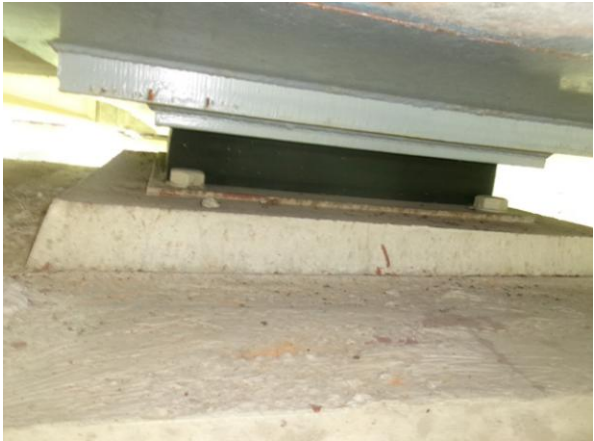
| 손상현황 | • A2-Sh4 이동량표시계 탈락 | 손상현황 | • P2-Sh3 몰탈 균열(0.2mm/0.2m) |
| 원 인 | • 시공미흡 | 원 인 | • 건조수축, 온도변화 |

| 조치방안 | • 정비 | 조치방안 | • 표면처리 |

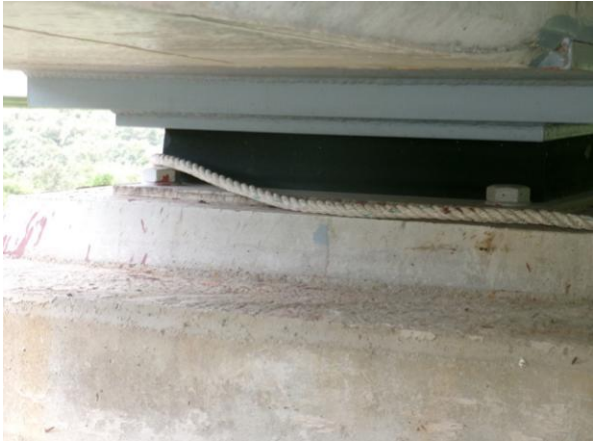
| 손상현황 | • P2-Sh4 받침콘크리트 재료분리(0.3m×0.2m) | 손상현황 | • P2-Sh4 몰탈 균열(0.2mm/0.2m) |
| 원 인 | • 다짐미흡, 거푸집 조기탈형 등 | 원 인 | • 건조수축, 온도변화 |

| 조치방안 | • 단면보수 | 조치방안 | • 표면처리 |

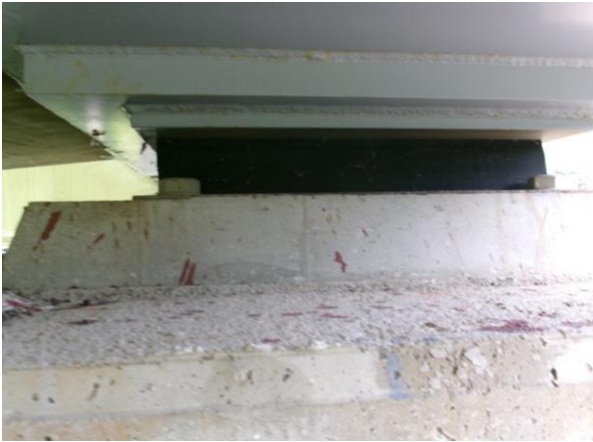
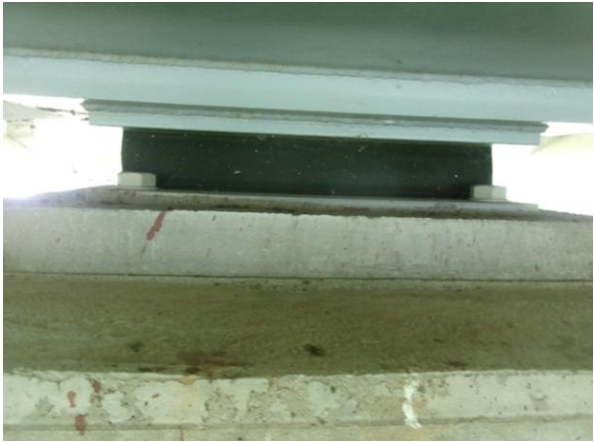
| 손상현황 | • P4-Sh1 몰탈 균열(0.1mm/0.2m) | 손상현황 | • P4-Sh2 몰탈 균열(0.1mm/0.2m) |
| 원 인 | • 건조수축, 온도변화 | 원 인 | • 건조수축, 온도변화 |

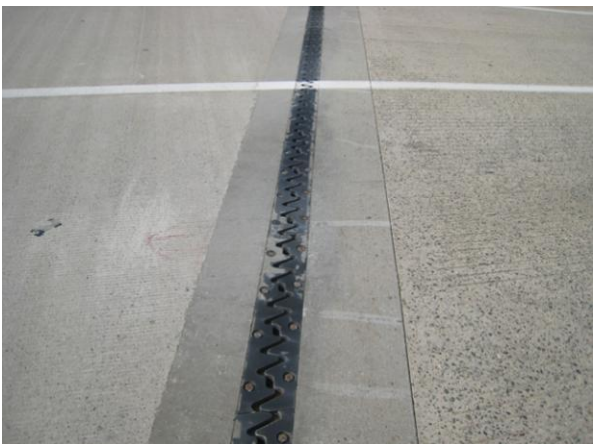
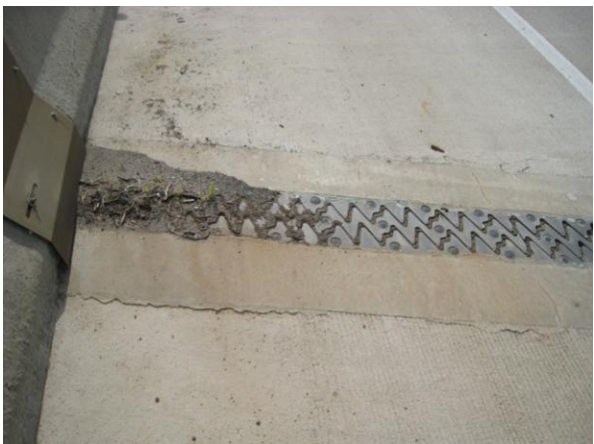
| 손상현황 | • A1 후타재 균열(0.2mm/0.5m ×8EA) | 손상현황 | • P3 이물질퇴적(3.0m) |
| 원 인 | • 건조수축, 장기공용, 차량윤하중 | 원 인 | • 장기공용, 비산먼지퇴적 |

| 조치방안 | • 표면처리 | 조치방안 | • 청소 |

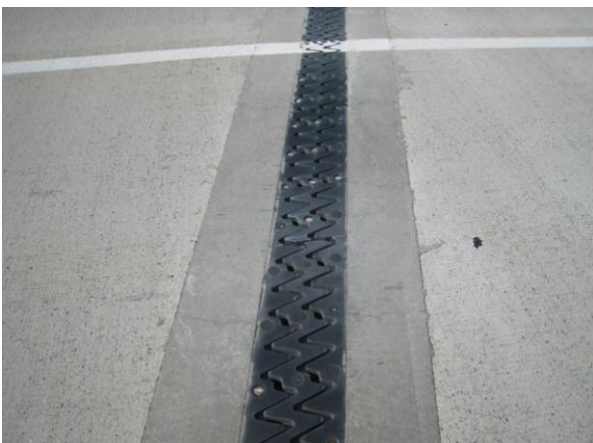
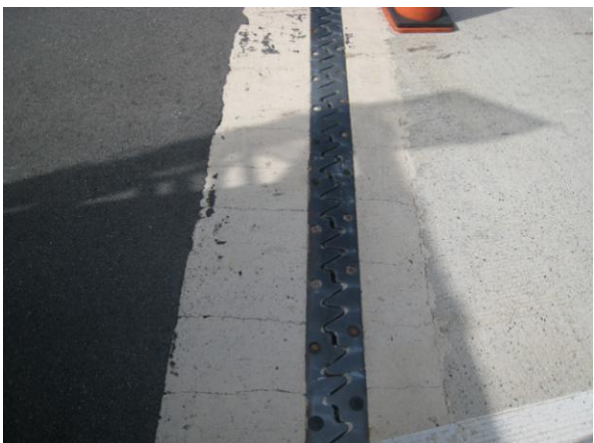
| 손상현황 | • P3 후타재 균열(0.2mm/0.3m ×6EA) | 손상현황 | • A2 후타재 균열(0.2mm/0.5m ×10EA) |
| 원 인 | • 건조수축, 장기공용, 차량윤하중 | 원 인 | • 건조수축, 장기공용, 차량윤하중 |

| 조치방안 | • 표면처리 | 조치방안 | • 표면처리 |

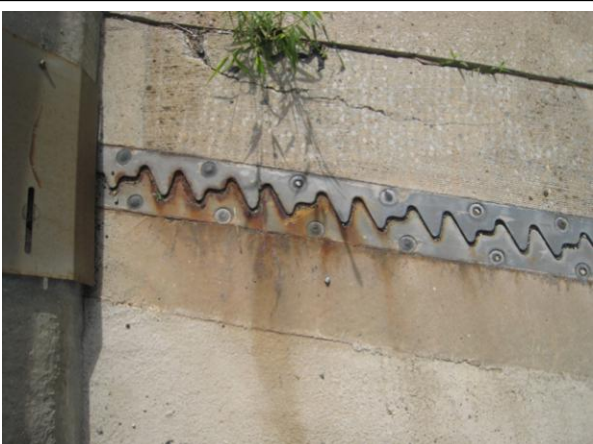
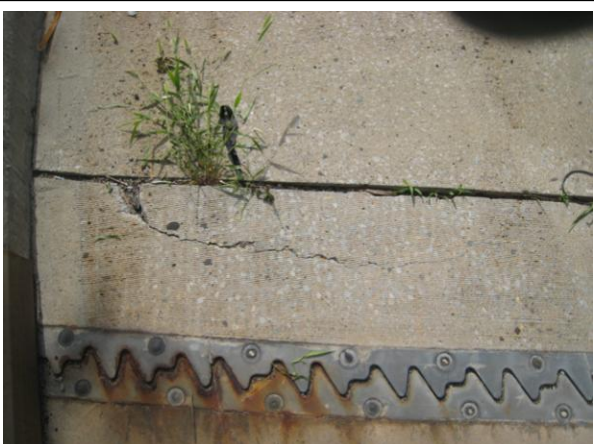
| 손상현황 | • A2 본체 부식(1.0m) | 손상현황 | • A2 후타재 파손(0.2m×0.5m) |
| 원 인 | • 장기공용, 비산먼지퇴적 | 원 인 | • 차량윤하중, 장기공용 |

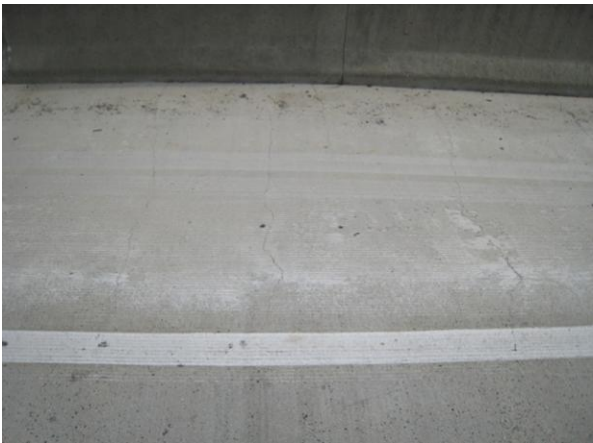
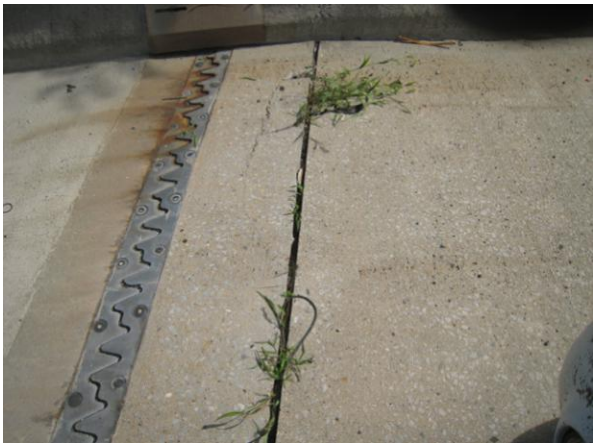
| 손상현황 | • 포장균열(3.0m×12EA) | 손상현황 | • 후타재 접속부 이격(3.0m) |
| 원 인 | • 차량 윤택중, 공용기간 증가 | 원 인 | • 공용기간 증가, 접속부 침하 |

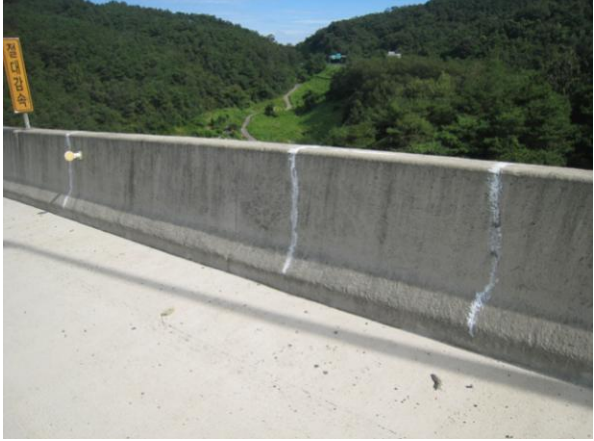
| 손상현황 | • S5 중앙분리대 균열(0.2mm/0.2m) | 손상현황 | • S6 기보수 상태양호 |
| 원 인 | • 건조수축, 거푸집 조기탈형 등 | 원 인 | • - |

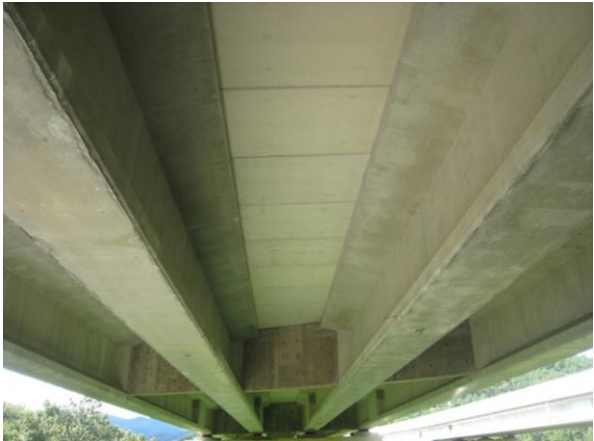
| 손상현황 | • S4 재료분리(0.5m×1.0m) | 손상현황 | • 바닥판하면 전경(상태양호) |
| 원 인 | • 시공미흡, 다짐미흡 등 | 원 인 | • - |

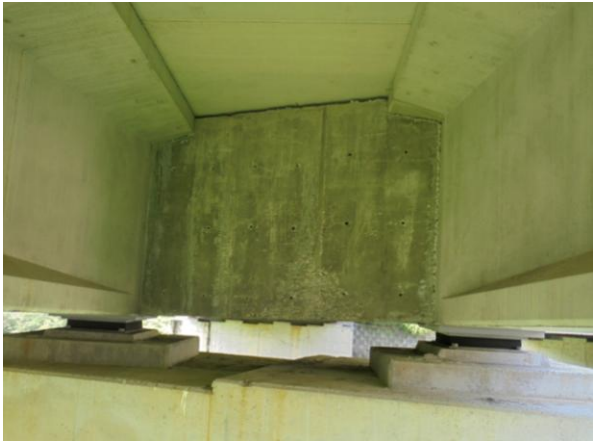
| 손상현황 | • S1 재료분리(2.0m×0.3m) | 손상현황 | • S2 재료분리(2.0m×1.0m) |
| 원 인 | • 시공미흡, 다짐미흡 등 | 원 인 | • 시공미흡, 다짐미흡 등 |

| 조치방안 | • 단면보수 | 조치방안 | • 단면보수 |

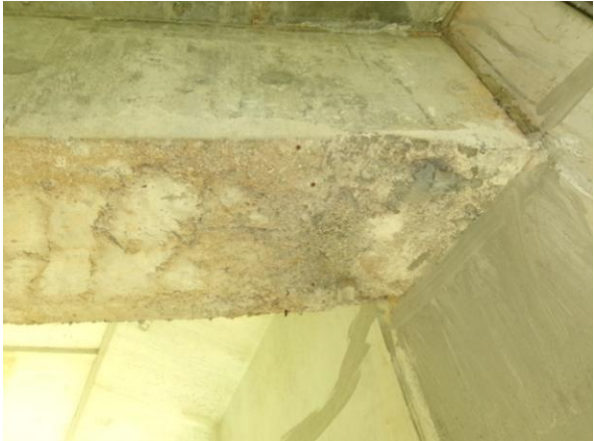
| 손상현황 | • S4 백태(2.0m×1.5m) | 손상현황 | • S4 박리(0.4m×0.5m) |
| 원 인 | • 우수유입, 수분침투 등 | 원 인 | • 시공미흡, 다짐미흡 등 |

| 조치방안 | • 표면처리 | 조치방안 | • 단면보수 |

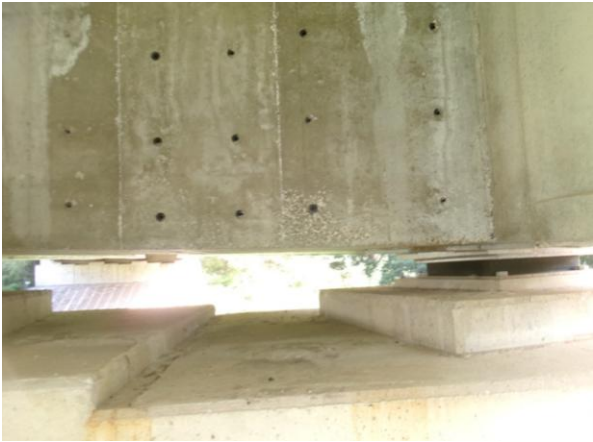
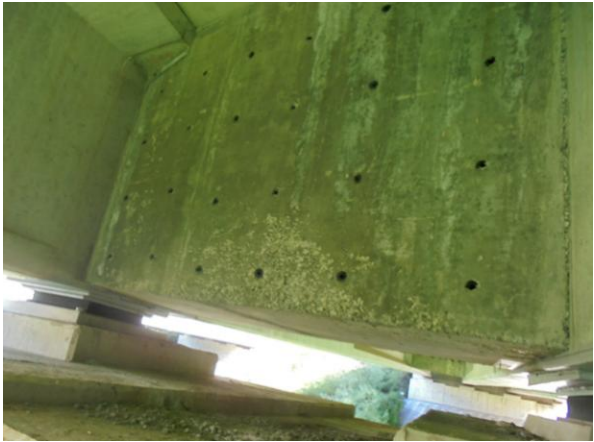
| 손상현황 | • S5 재료분리(1.5m×0.5m) | 손상현황 | • S7 재료분리(1.5m×0.5m) |
| 원 인 | • 시공미흡, 다짐미흡 등 | 원 인 | • 시공미흡, 다짐미흡 등 |

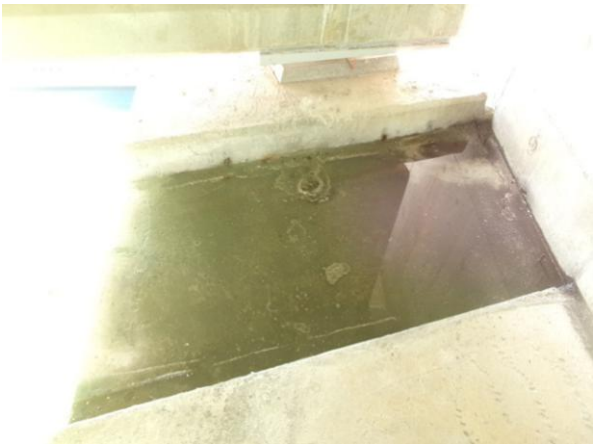
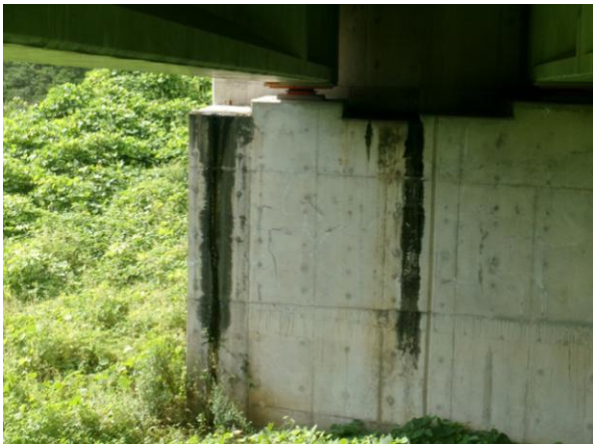
| 손상현황 | • A1 체수(1.0m×1.5m) | 손상현황 | • A1 누수흔적(0.5m×3.0m) |
| 원 인 | • 우수유입 등 | 원 인 | • 우수유입 등 |

| 조치방안 | • 주의관찰 | 조치방안 | • 주의관찰 |

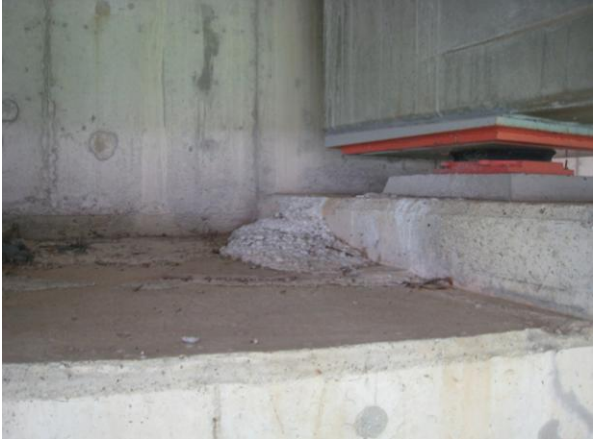
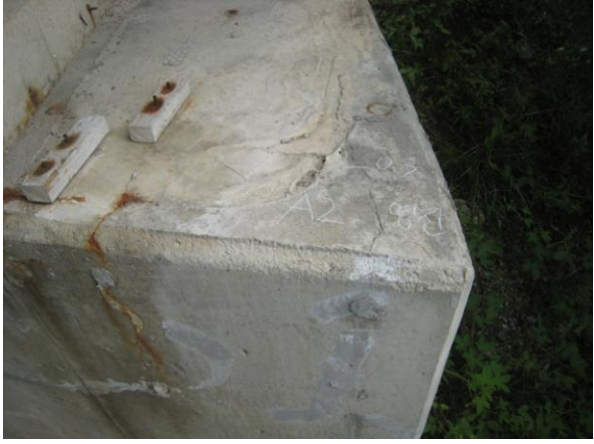
| 손상현황 | • A2 폐콘크리트 퇴적(0.5m×1.0m) | 손상현황 | • A2 균열(0.3mm/1.0m) |
| 원 인 | • 시공미흡 | 원 인 | • 건조수축, 거푸집 조기탈형 등 |

| 조치방안 | • 정비 | 조치방안 | • 주입보수 |

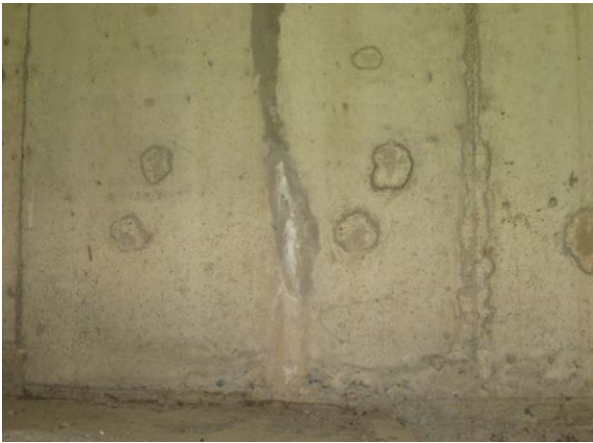
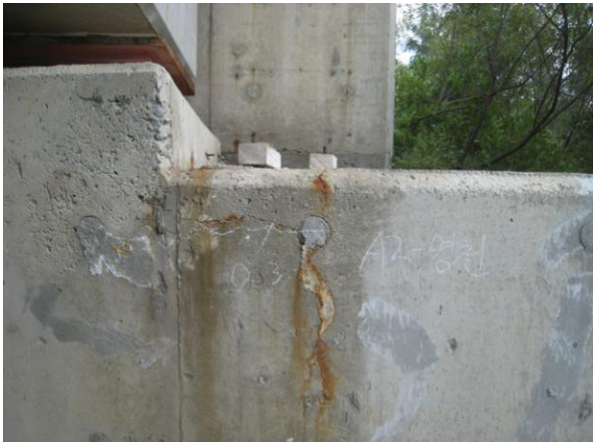
| 손상현황 | • A2 백태(0.2m×0.3m) | 손상현황 | • A2 균열(0.3mm/0.5m) |
| 원 인 | • 우수유입, 수분침투 등 | 원 인 | • 건조수축, 거푸집 조기탈형 등 |

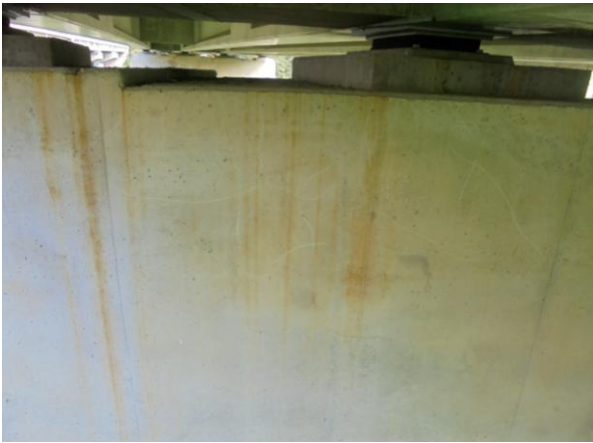
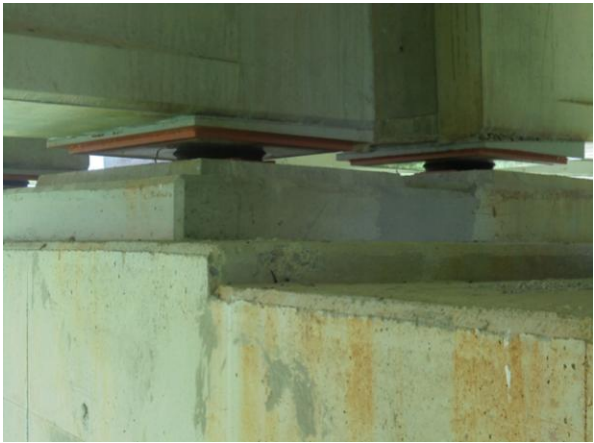
| 손상현황 | • P1 망상균열(10.0m×1.5m) | 손상현황 | • P3 파손(0.2m×0.2m) |
| 원 인 | • 건조수축, 거푸집 조기탈형 등 | 원 인 | • 외부충격, 시공미흡 등 |

| 조치방안 | • 표면처리 | 조치방안 | • 단면보수 |

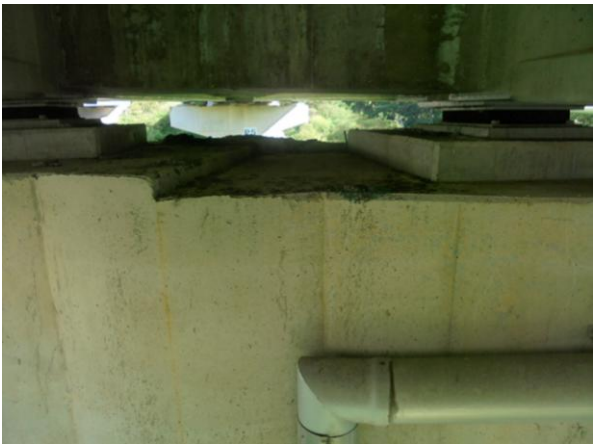
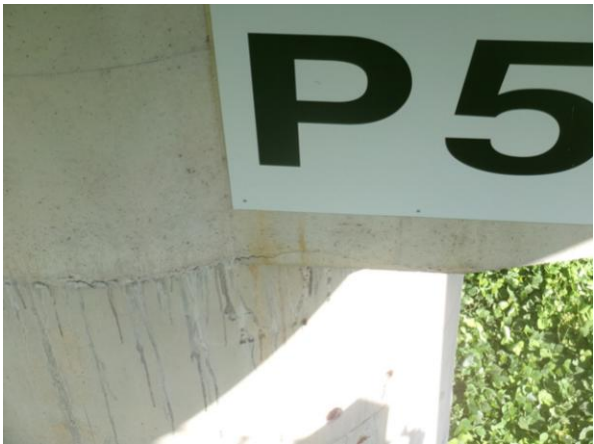
| 손상현황 | • P4 균열(0.3mm/3.0m) | 손상현황 | • P5 들뜸(0.5m×0.3m) |
| 원 인 | • 건조수축, 거푸집 조기탈형 등 | 원 인 | • 시공미흡, 다짐미흡 등 |

| 조치방안 | • 주입보수 | 조치방안 | • 단면보수 |

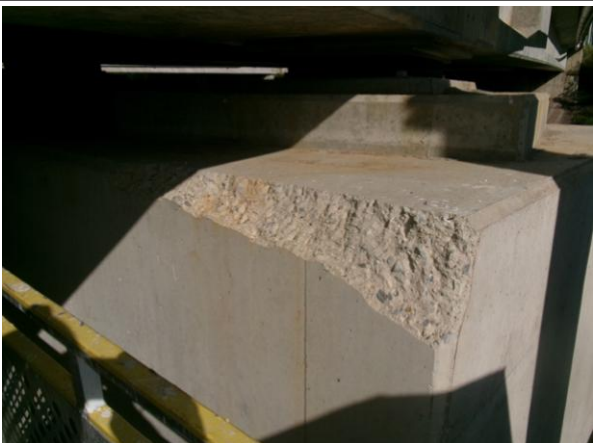
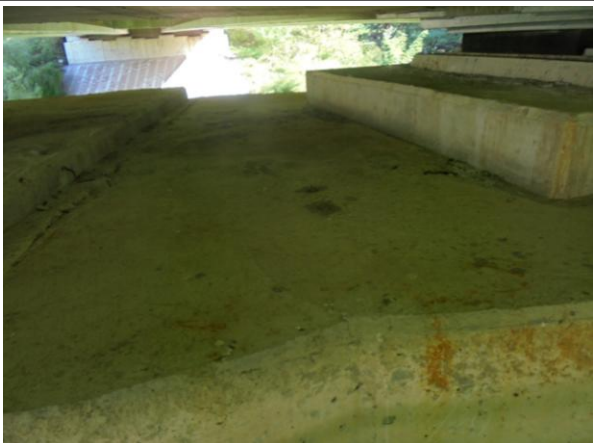
| 손상현황 | • P5 박락(1.0m×0.3m) | 손상현황 | • P5 균열(0.3mm/3.0m) |
| 원 인 | • 시공미흡, 다짐미흡 등 | 원 인 | • 건조수축, 거푸집 조기탈형 등 |

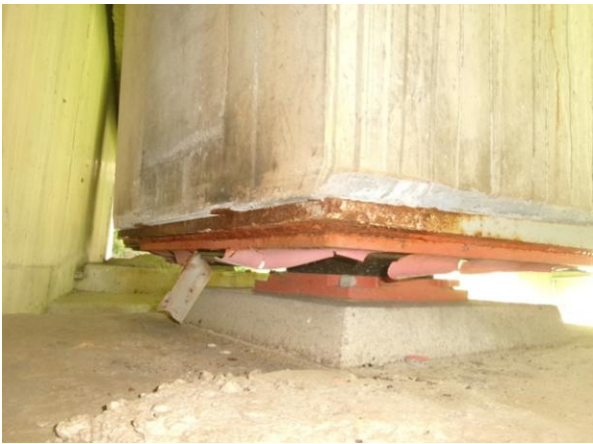
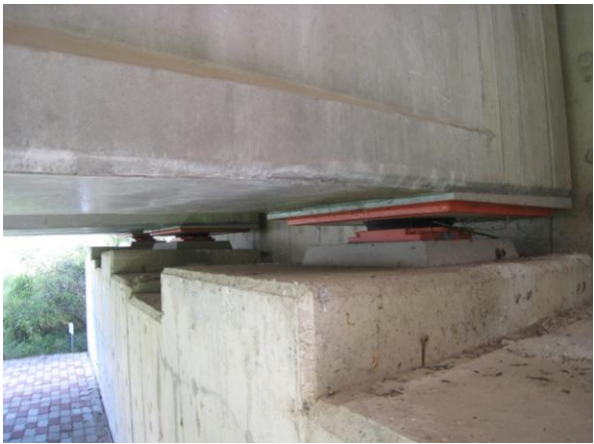
| 손상현황 | • A1-Sh3 플레이트 부식 | 손상현황 | • A2-Sh3 이동량표시계 탈락 |
| 원 인 | • 장기공용, 습기흡착 | 원 인 | • 시공미흡 |

| 조치방안 | • 재도장 | 조치방안 | • 정비 |

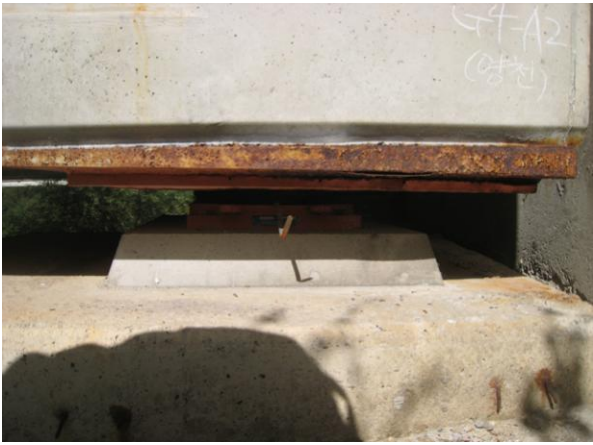
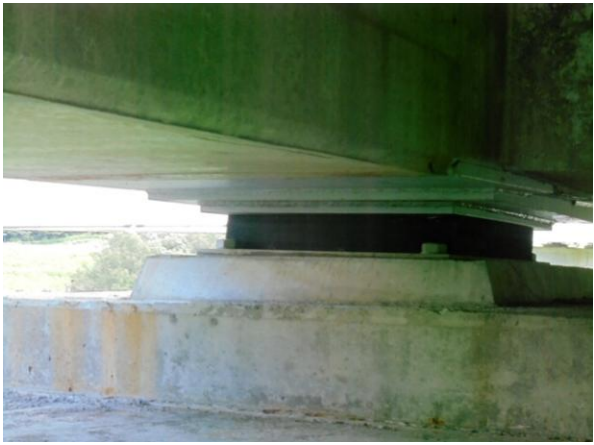
| 손상현황 | • A2-Sh4 플레이트 부식 | 손상현황 | • P1-Sh1 몰탈 균열(0.1mm/0.2m) |
| 원 인 | • 장기공용, 습기흡착 | 원 인 | • 건조수축, 온도변화 |

| 조치방안 | • 재도장 | 조치방안 | • 표면처리 |

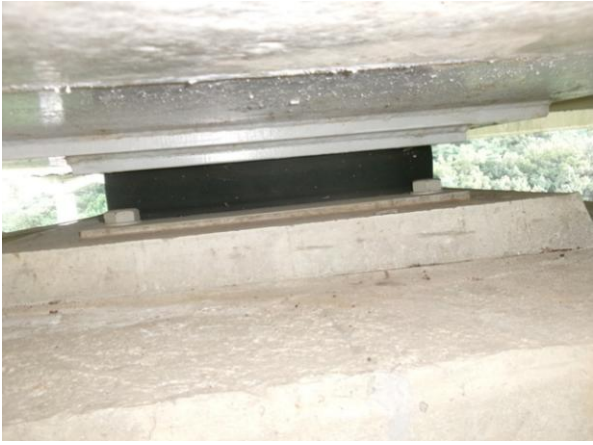
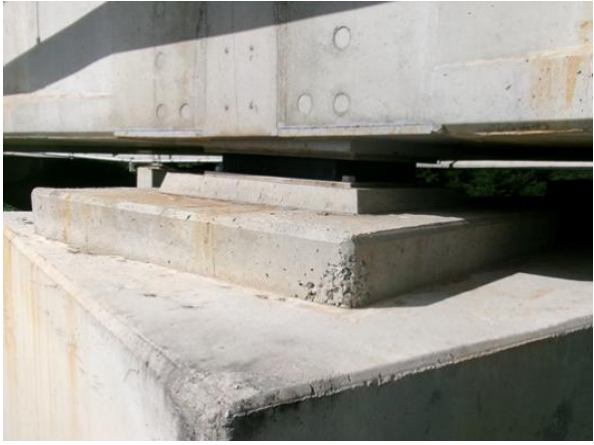
| 손상현황 | • P2-Sh3 몰탈 균열(0.2mm/0.2m) | 손상현황 | • P2-Sh4 받침콘크리트 재료분리(0.2m×0.2m) |
| 원 인 | • 건조수축, 온도변화 | 원 인 | • 다짐미흡, 거푸집 조기탈형 등 |

| 조치방안 | • 표면처리 | 조치방안 | • 단면보수 |

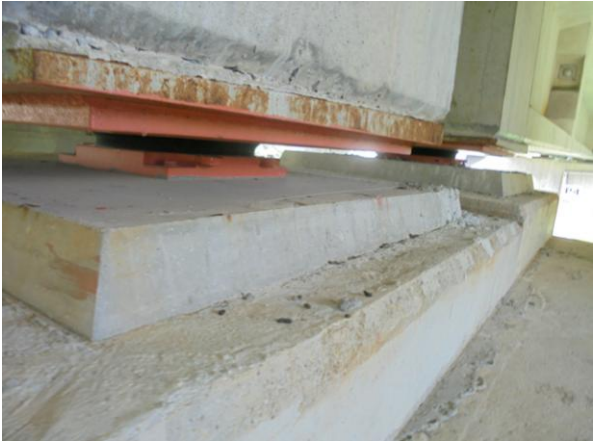
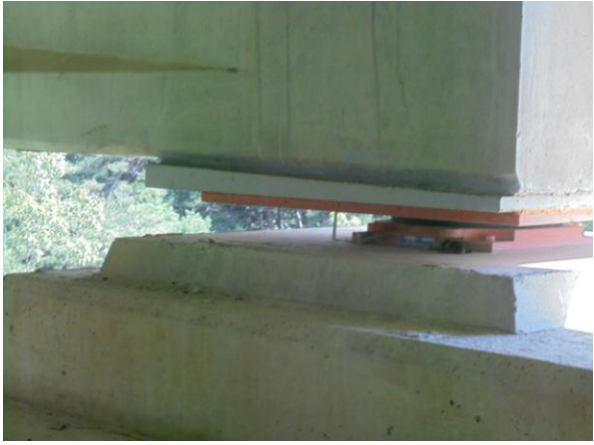
| 손상현황 | • P3-Sh3 몰탈 균열(0.1mm/0.4m) | 손상현황 | • P3-Sh8 몰탈 균열(0.1mm/0.4m) |
| 원 인 | • 건조수축, 온도변화 | 원 인 | • 건조수축, 온도변화 |

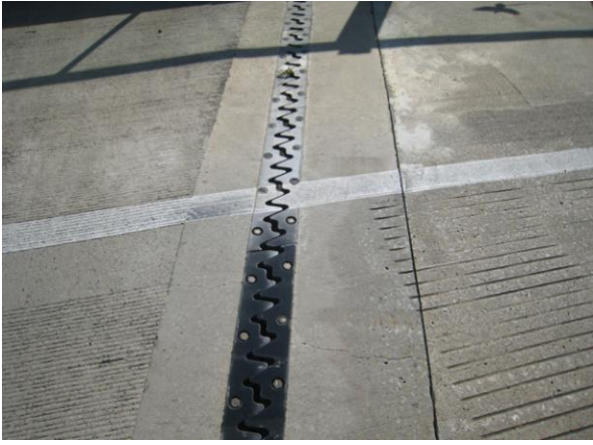
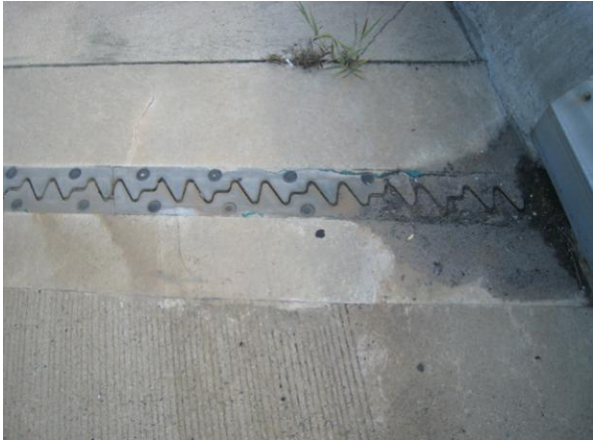
| 손상현황 | • A1 후타재 균열(0.2mm/0.3m×12EA) | 손상현황 | • A2 이물질퇴적(3.0m) |
| 원 인 | • 건조수축, 장기공용, 차량윤하중 | 원 인 | • 장기공용, 비산먼지퇴적 |

| 조치방안 | • 표면처리 | 조치방안 | • 청소 |

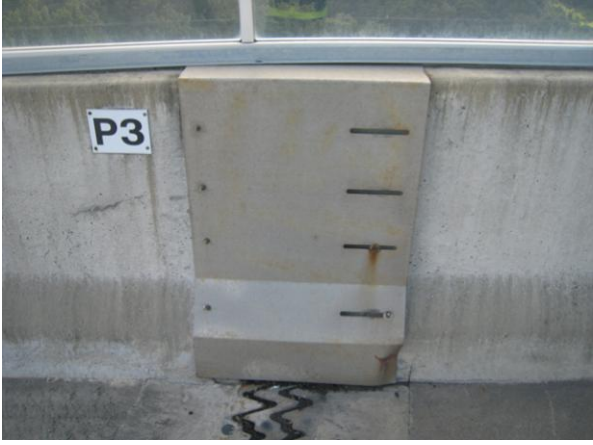
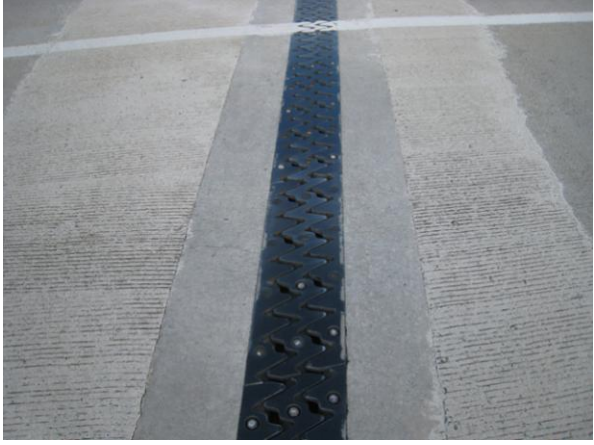
| 손상현황 | • P3 차수판 앵커탈락(2EA) | 손상현황 | • P3 후타재 균열(0.2mm/0.3m×7EA) |
| 원 인 | • 장기공용 | 원 인 | • 건조수축, 장기공용, 차량윤하중 |

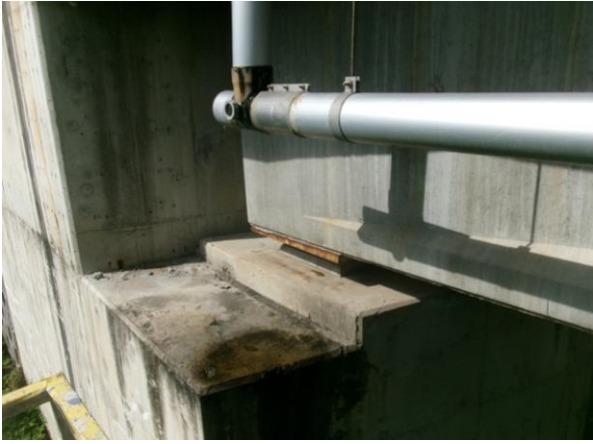
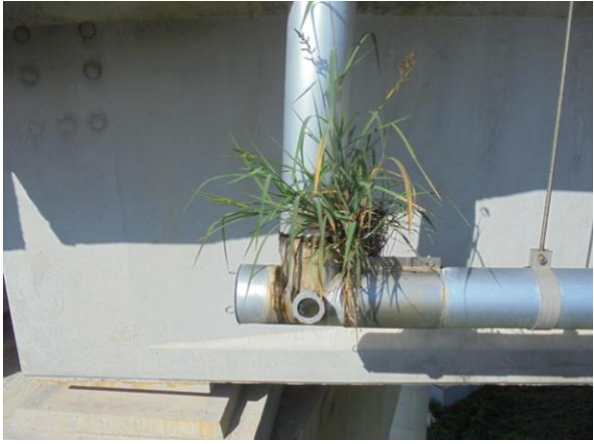
| 손상현황 | • S1 배수관 누수 1EA | 손상현황 | • S4 배수관 식생 1EA |
| 원 인 | • 시공미흡, 공용기간 증가 | 원 인 | • 공용기간 증가 등 |

| 조치방안 | • 주의관찰 | 조치방안 | • 주의관찰 |

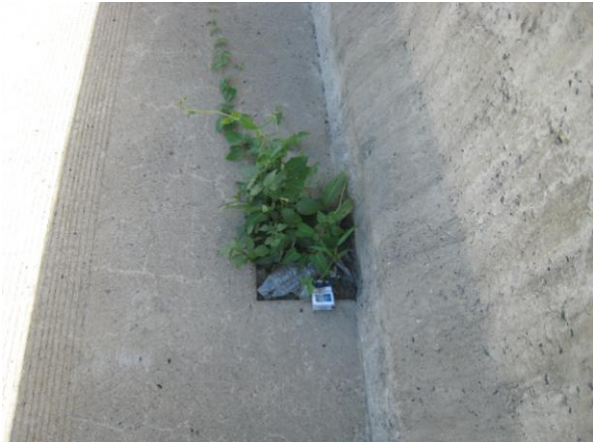
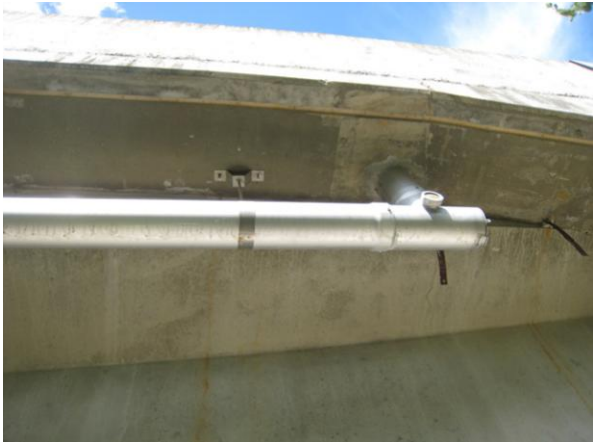
| 손상현황 | • S6 배수구 막힘 1EA | 손상현황 | • S6 배수관 탈락 보수실시 |
| 원 인 | • 공용기간 증가, 비산먼지 등 | 원 인 | • - |

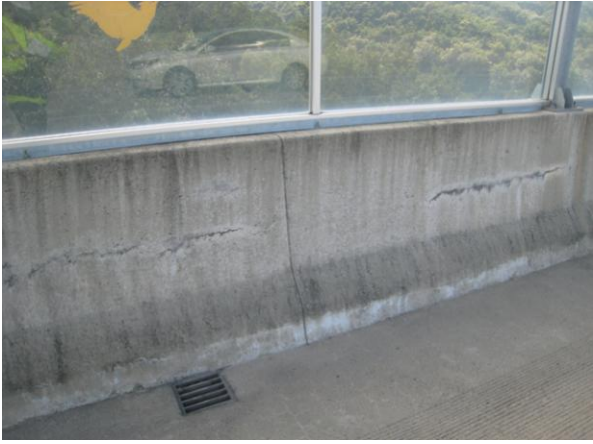
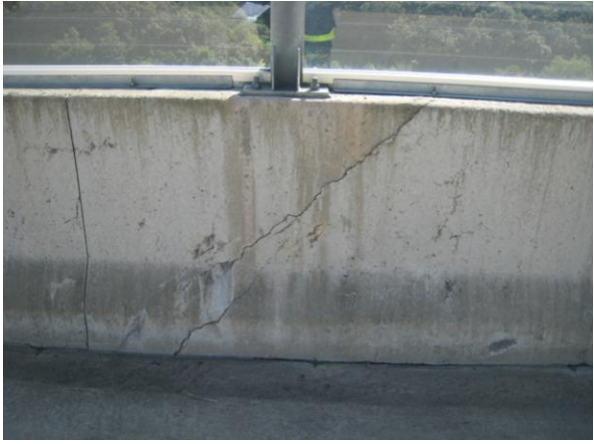
| 손상현황 | • S5 방호벽 균열(0.2mm/0.5m) | 손상현황 | • S1 방호벽 접속부 파손(1.5m×1.5m) |
| 원 인 | • 건조수축, 공용기간 경과 등 | 원 인 | • 침하, 공용기간 증가 |
