# 14. 내리교

## 14. 내리교

본 시설물은 대구광역시 군위군 효령면 내리리(상주영천고속도로 41.077~41.277km)에 위치한 교량으로서 총 연장 200.0m, 폭 28.7m, 왕복 4차로로 시공되어 있다.

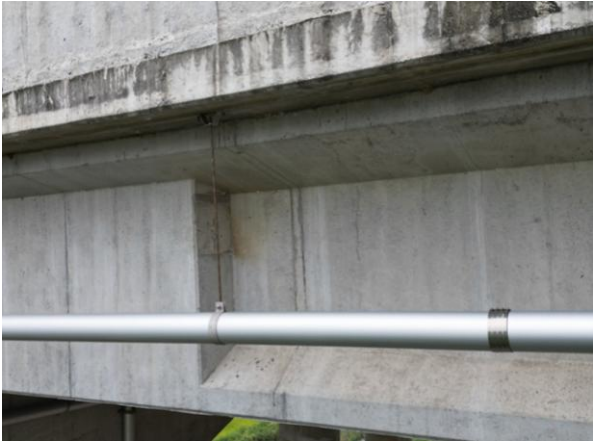
| 손상현황 | • S1-G1 균열부백태 (0.1m×1.5m) | 손상현황 | • S4-G2 백태 (0.1m×0.5m) |
| 원 인 | • 우수유입, 수분침투 등 | 원 인 | • 우수유입, 수분침투 등 |

- 거더에 발생한 백태, 균열부백태는 균열부 우수유입, 수분침투 등의 복합적인 원인에 의한 손상이며, 내구성 확보 차원에서 표면처리 등의 조치를 실시하는 것이 요구된다.

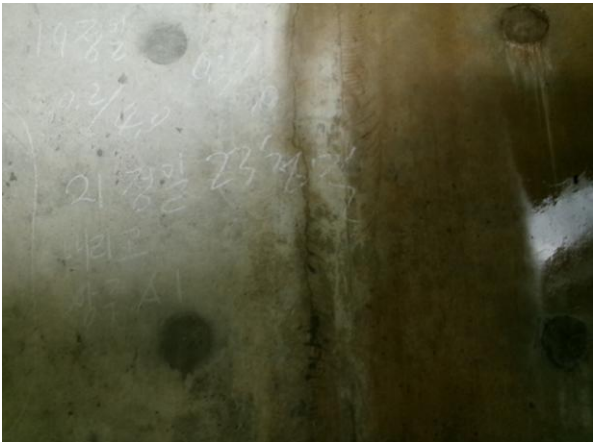
| 손상현황 | • A1 균열(0.3mm/5.0m) | 손상현황 | • A1 실란트 파손(4.0m) |
| 원 인 | • 건조수축, 거푸집 조기탈형 등 | 원 인 | • 공용기간 증가, 우수유입 |

| 조치방안 | • 주입보수 | 조치방안 | • 실란트 충전 |

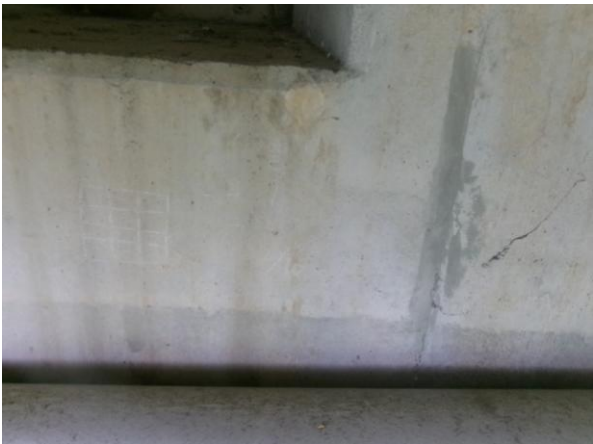
| 손상현황 | • A2 균열(0.2mm/1.0m) | 손상현황 | • A2 법면 표층유실(1.0m×10.0m) |
| 원 인 | • 건조수축, 거푸집 조기탈형 등 | 원 인 | • 우수유입, 공용기간 증가 등 |

- 교대에 발생한 균열(0.3mm미만, 이상)은 초기 건조수축, 온도변화, 거푸집 조기탈형 등에 의해 발생한 손상으로 판단되며, 내구성 확보 차원에서 표면처리, 주입보수를 실시하는 것이 바람직하다.
- 실란트 파손은 공용중 열화로 인한 손상으로 실란트 충전 등의 유지관리가 필요하며, 강우 등에 의한 법면 표층유실은 진전여부에 대한 주의관찰 후 진전시 보수대책 수립이 요구된다.

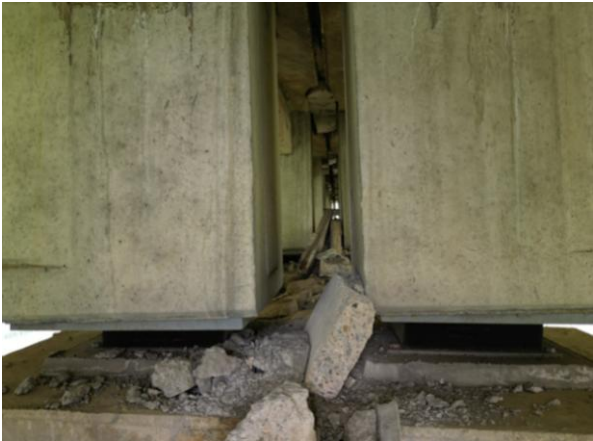
| 손상현황 | • P3 폐자재 적치(1EA) | 손상현황 | • P4 균열(0.2mm/0.5m) |
| 원 인 | • 시공미흡 등 | 원 인 | • 건조수축, 거푸집 조기탈형 등 |

- 교각 코핑부에 발생한 균열(0.3mm미만)은 건조수축, 온도변화, 거푸집 조기탈형 등의 복합적인 원인에 의한 비구조적인 손상이나 내구성 확보 차원에서 표면보수를 실시하는 것이 요구된다.
- 시공미흡에 의한 폐자재 적치는 청소 등의 정비가 요구된다.

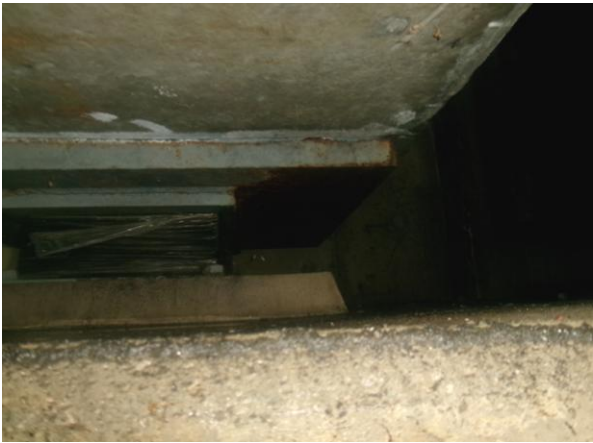
| 손상현황 | • A2-Sh2 플레이트 부식 | 손상현황 | • P1-Sh1 받침콘크리트 재료분리(0.5m×1.0) |
| 원 인 | • 장기공용, 습기흡착 | 원 인 | • 다짐미흡, 거푸집 조기탈형 등 |

| 조치방안 | • 재도장 | 조치방안 | • 단면보수 |

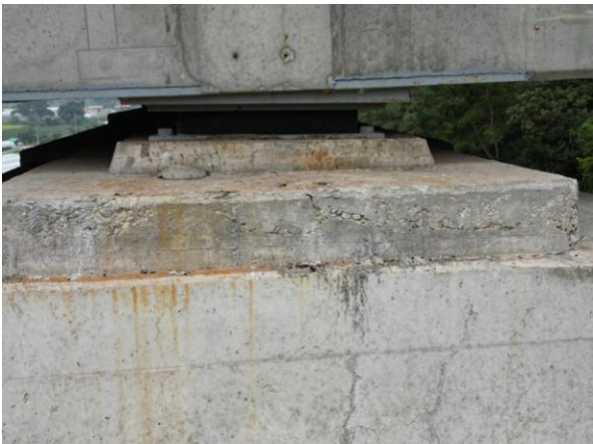
| 손상현황 | • P1-Sh1 받침콘크리트 재료분리(0.5m×1.0) | 손상현황 | • P3-Sh1 플레이트 부식 |
| 원 인 | • 다짐미흡, 거푸집 조기탈형 등 | 원 인 | • 장기공용, 습기흡착 |

- 받침본체에서 조사된 플레이트 부식의 경우 공용기간 증가, 습기흡착, 시공미흡 등에 의한 손상으로 판단되며, 교량받침의 거동에 영향을 미칠만한 손상은 아니나 손상의 진전 방지를 위한 재도장 등의 조치를 취하는 것이 바람직 할 것으로 판단된다.
- 받침콘크리트 재료분리의 경우 시공초기 다짐부족, 거푸집 조기탈형 등에 의한 손상으로 손상의 진전 방지를 위한 단면보수 등의 조치가 필요할 것으로 판단된다.

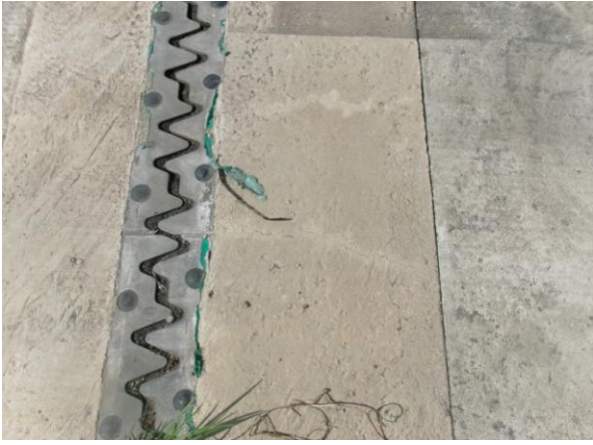
| 손상현황 | • A1 후타재 균열(0.1mm/0.5m ×2EA) | 손상현황 | • A2 후타재 균열(0.1mm/0.3m ×3EA) |
| 원 인 | • 건조수축, 장기공용, 차량윤하중 | 원 인 | • 건조수축, 장기공용, 차량윤하중 |

| 조치방안 | • 표면처리 | 조치방안 | • 표면처리 |

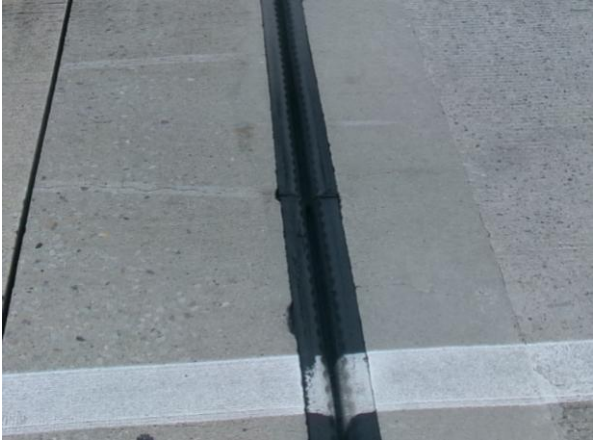
| 손상현황 | • A2 본체 고무재 파손(6.0m) | 손상현황 | • A2 후타재 파손 보수 실시 |
| 원 인 | • 장기공용, 차량윤하중 등 | 원 인 | • - |

- 신축이음에 발생한 후타재 균열의 경우 건조수축 및 온도변화 등에 의한 손상으로 판단되며, 신축이음장치의 거동에 영향을 미칠만한 손상은 아니나, 손상의 진전 방지를 위한 표면처리 등의 조치가 필요할 것으로 판단된다.
- 본체 고무재 파손은 차량의 윤하중, 장기공용 등에 의한 것으로 판단되며, 보수보다는 진전 여부에 대한 주의관찰을 실시하고 진전시 신축이음 재설치 등과 같은 보수대책 수립이 필요하다.

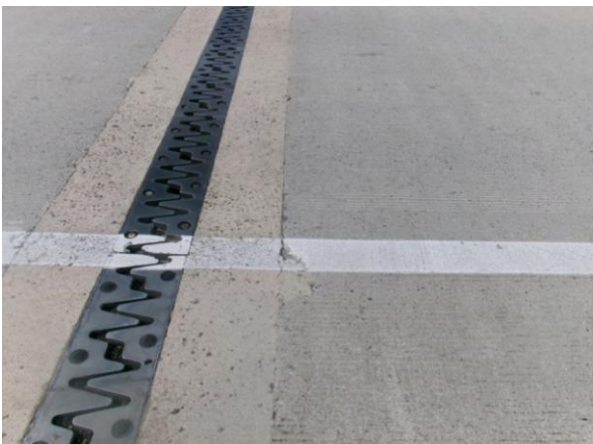
| 손상현황 | • S3 포장 박리(0.1m×0.3m) | 손상현황 | • S5 후타재 접속부 이격(9.0m) |
| 원 인 | • 공용기간 증가, 차량윤하중 | 원 인 | • 공용기간 증가, 접속부 침하 |

- 교면포장에 발생한 포장 박리의 경우 공용기간 증가, 차량 윤하중 등에 의해 발생한 손상으로 판단되며, 내구성 및 주행차량의 안전성 확보 차원에서 단면보수 등과 같은 보수를 실시하는 것이 요구된다.
- 후타재 접속부 이격의 경우 공용기간 증가, 접속부 침하 등에 의한 손상으로 추정되며, 현재 손상 정도가 경미하며 차량의 주행성에 영향을 미칠만한 수준은 아니므로 주의관찰 후 손상의 진전 시 적절한 조치를 취하는 것이 바람직 할 것으로 판단된다.

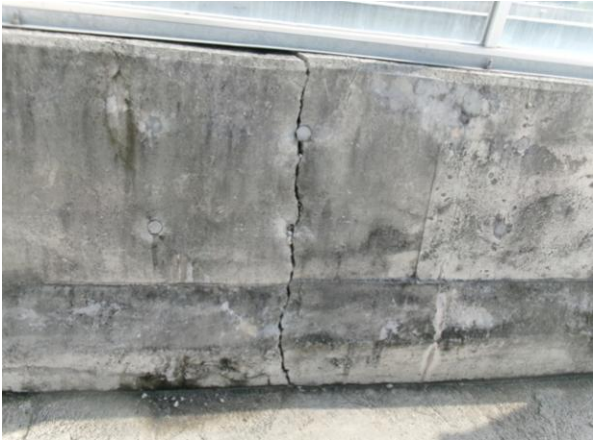
| 손상현황 | • S1 방호벽 접속부 이격(1.5m) | 손상현황 | • S3 방호벽 백태(1.0m×0.5m) |
| 원 인 | • 공용기간 증가, 접속부 침하 | 원 인 | • 수분접촉, 장기공용 |

| 조치방안 | • 주의관찰 | 조치방안 | • 표면처리 |

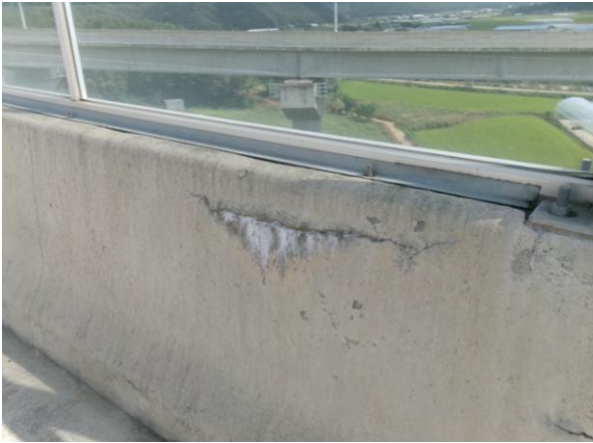
| 손상현황 | • S3 방호벽 백태(1.0m×0.2m) | 손상현황 | • S4 방호벽 균열(0.2mm/4.0m) |
| 원 인 | • 수분접촉, 장기공용 | 원 인 | • 건조수축, 거푸집 조기탈형 등 |

| 조치방안 | • 표면처리 | 조치방안 | • 표면처리 |

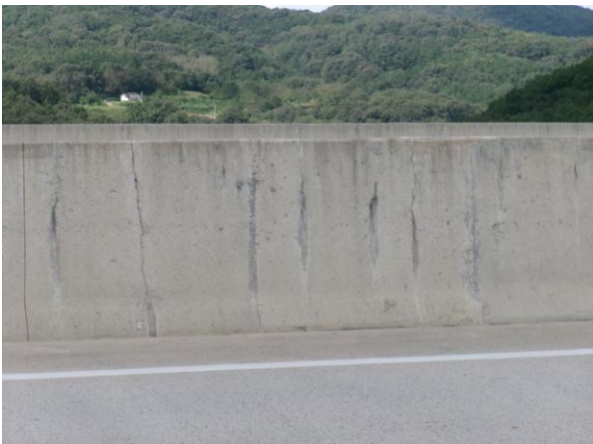
| 손상현황 | • S4 중앙분리대 균열(0.2mm/1.5m) | 손상현황 | • S5 방호벽 접속부 단차(1.5m) |
| 원 인 | • 건조수축, 거푸집 조기탈형 등 | 원 인 | • 공용기간 증가, 접속부 침하 |

- 방호벽에 발생한 균열(0.3mm미만), 백태는 초기 건조수축, 공용기간 증가, 우수유입 등에 의한 손상으로 내구성확보를 위한 표면보수를 실시하여야 할 것으로 판단된다.
- 접속부 이격, 단차의 경우 공용기간 증가, 접속부 침하 등에 의한 손상으로 판단되며, 손상의 진전여부에 대하여 주의관찰을 실시하고, 접속부 침하에 대하여 수렴시 단면보수, 실링재 충전 등과 같은 보수대책 수립이 요구된다.

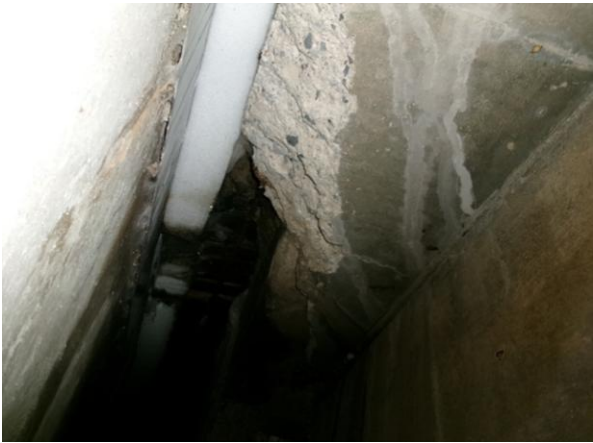
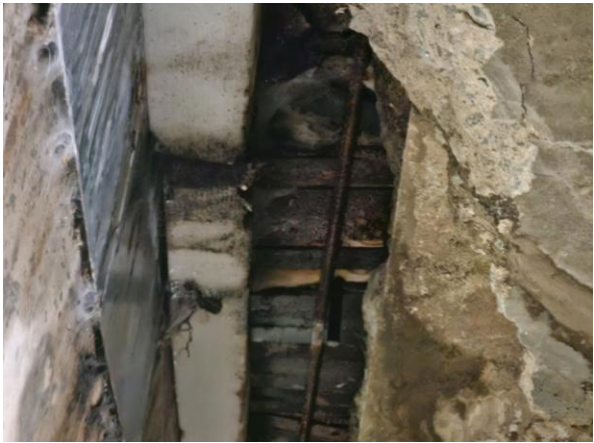
| 손상현황 | • S1 파손 및 철근노출(0.5m×2.0m) | 손상현황 | • S1 파손 및 철근노출(0.5m×2.0m) |
| 원 인 | • 시공미흡, 다짐미흡 등 | 원 인 | • 시공미흡, 다짐미흡 등 |

| 조치방안 | • 단면보수(방청) | 조치방안 | • 단면보수(방청) |

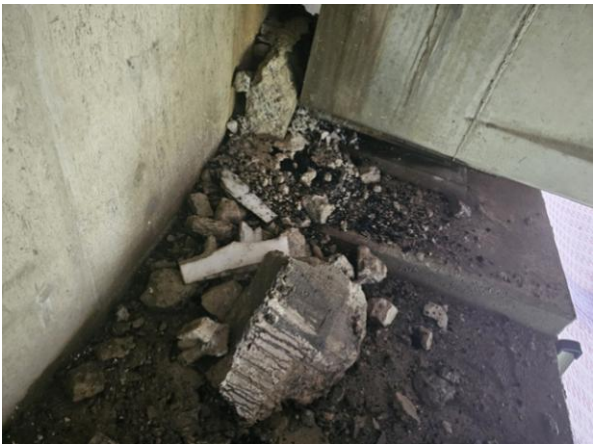
| 손상현황 | • S1 파손 및 철근노출(0.5m×2.0m) | 손상현황 | • S4 상태양호 |
| 원 인 | • 시공미흡, 다짐미흡 등 | 원 인 | • - |

- 바닥판하면의 파손 및 철근노출은 시공미흡, 다짐미흡, 신축부 누수로 인한 열화 등에 의해 발생한 손상으로 판단되며, 내구성 확보 차원에서 단면보수(방청)을 실시하는 것이 요구된다.

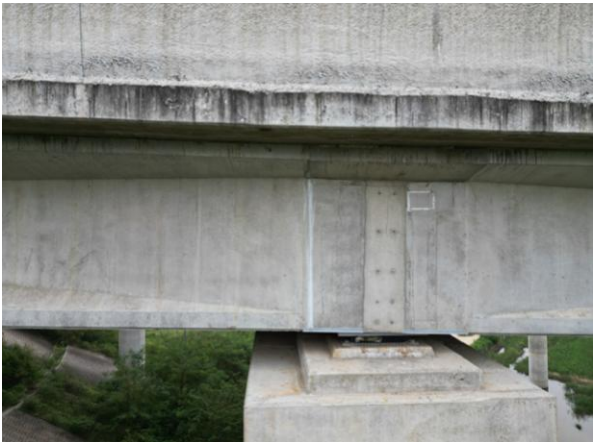
| 손상현황 | • S1-G5 균열부백태 (0.1m×1.5m) | 손상현황 | • S4-G2 백태 (0.1m×0.5m) |
| 원 인 | • 우수유입, 수분침투 등 | 원 인 | • 우수유입, 수분침투 등 |

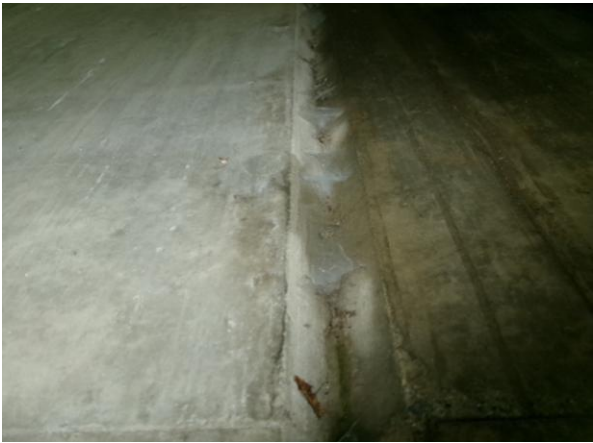
| 손상현황 | • A1 균열(0.2mm/5.0m) | 손상현황 | • A1 백태(0.3m×0.5m) |
| 원 인 | • 건조수축, 거푸집 조기탈형 등 | 원 인 | • 우수유입, 수분침투 등 |

| 조치방안 | • 표면처리 | 조치방안 | • 표면처리 |

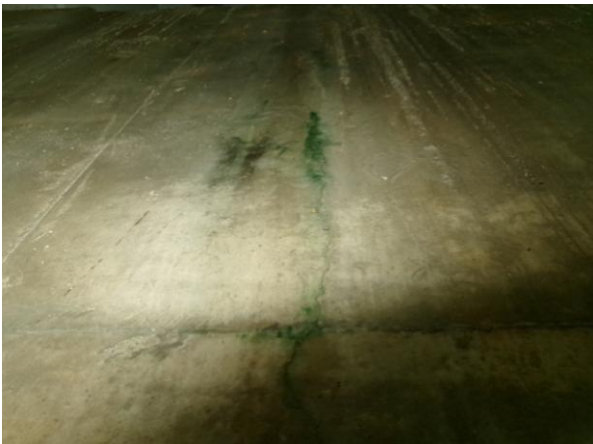
| 손상현황 | • A1 균열(0.4mm/4.0m) | 손상현황 | • A2 균열(0.3mm/2.5m) |
| 원 인 | • 건조수축, 거푸집 조기탈형 등 | 원 인 | • 건조수축, 거푸집 조기탈형 등 |

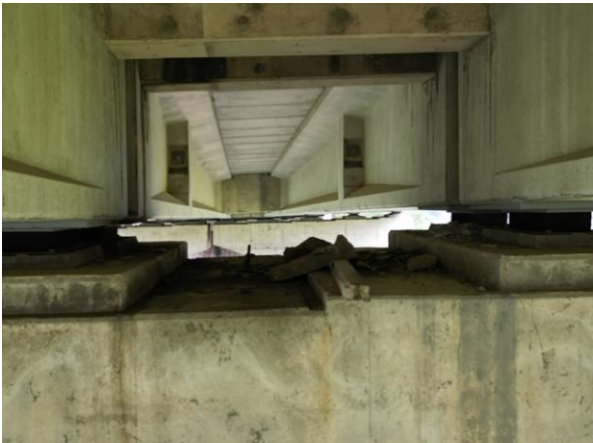
| 손상현황 | • P3 폐자재 적치 1EA | 손상현황 | • P4 균열(0.2mm/1.0m ×9EA) |
| 원 인 | • 시공미흡 등 | 원 인 | • 건조수축, 거푸집 조기탈형 등 |

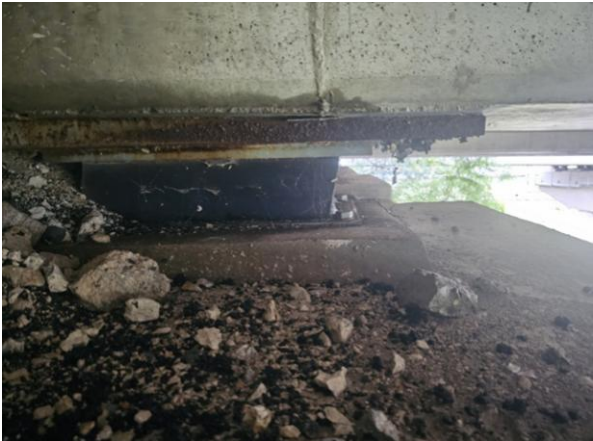
| 손상현황 | • A1-Sh3 플레이트 부식 | 손상현황 | • P2-Sh4 플레이트 부식 |
| 원 인 | • 장기공용, 습기흡착 | 원 인 | • 장기공용, 습기흡착 |

| 조치방안 | • 재도장 | 조치방안 | • 재도장 |

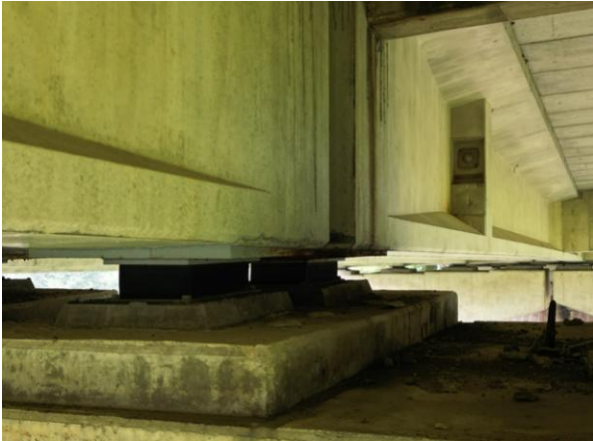
| 손상현황 | • P3-Sh1,6 플레이트 부식 | 손상현황 | • P3-Sh3,8 플레이트 부식 |
| 원 인 | • 장기공용, 습기흡착 | 원 인 | • 장기공용, 습기흡착 |

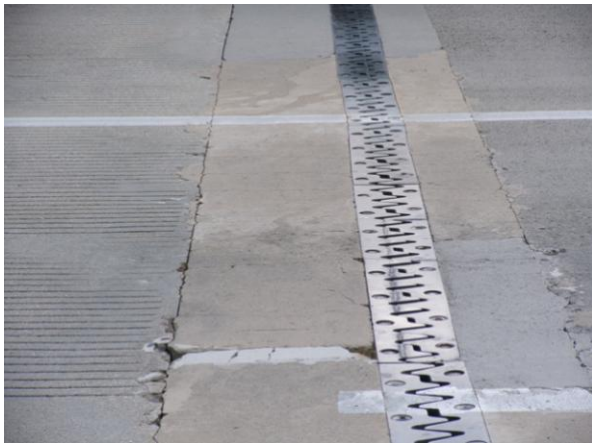
| 손상현황 | • A1 후타재 망상균열 (0.5m×3.0m) | 손상현황 | • A1 후타재 파손 (0.5m×0.2m) |
| 원 인 | • 건조수축, 장기공용, 차량윤하중 | 원 인 | • 장기공용, 차량윤하중 |

| 조치방안 | • 표면처리 | 조치방안 | • 단면보수 |

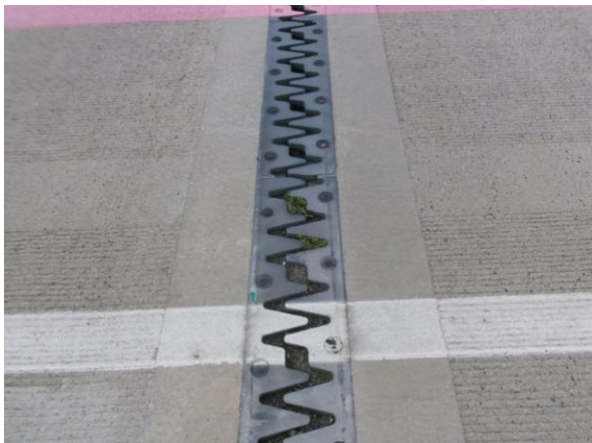
| 손상현황 | • P3 후타재 균열 (0.2mm/0.3m×6EA) | 손상현황 | • A2 고무재 파손 (7.0m) |
| 원 인 | • 건조수축, 장기공용, 차량윤하중 | 원 인 | • 장기공용, 차량윤하중 |

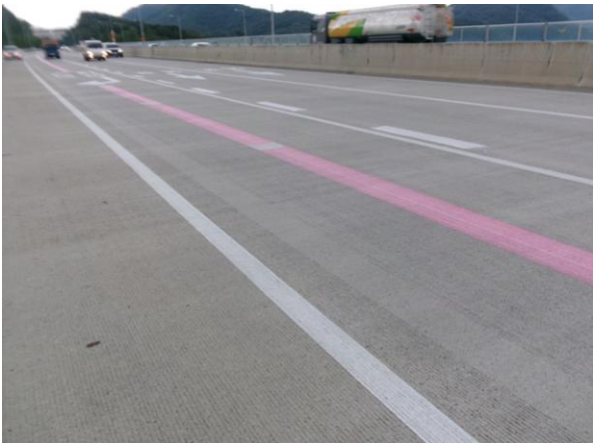
| 손상현황 | • S5 망상균열(20.0m×3.0m) | 손상현황 | • 상태양호 |
| 원 인 | • 장기공용, 차량운하중 | 원 인 | — |

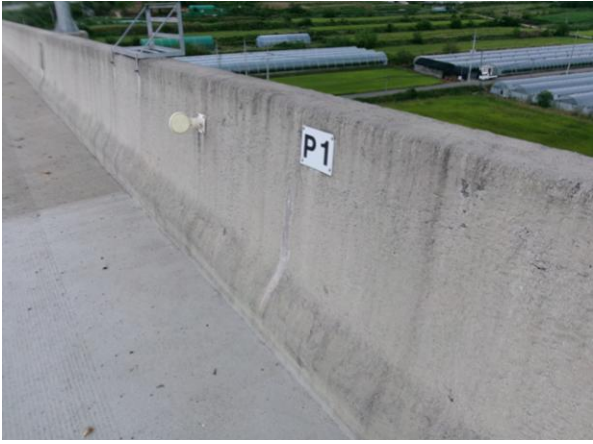
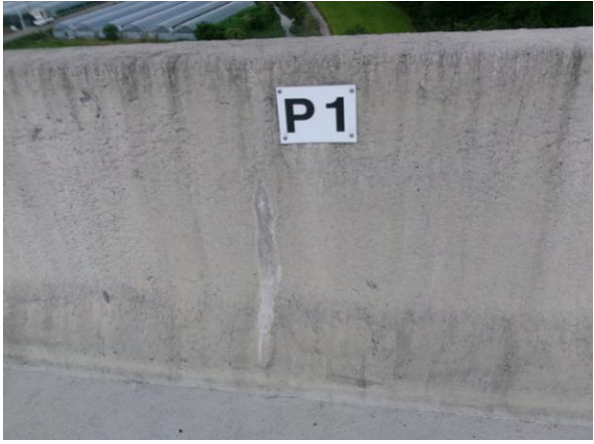
| 손상현황 | • S2 균열부백태(0.1m×1.0m) | 손상현황 | • S2 균열부백태(0.1m×1.0m) |
| 원 인 | • 우수유입, 수분침투 등 | 원 인 | • 우수유입, 수분침투 등 |

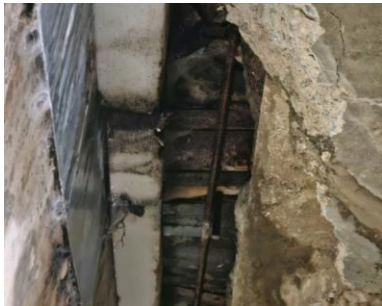
| ① 바닥판하면 파손 및 철근노출 - 진전 여부확인 | ② 교대 균열(0.3mm이상) - 진전 여부확인 | ③ 신축이음 본체 고무재 파손 - 진전 여부확인 |
