# 16. 군위JCT R-C교

### 16.1 시설물의 개요

본 시설물은 대구광역시 군위군 효령면 내리리(상주영천고속도로 군위JCT)에 위치한 교량으로 총 연장 240.0m, 폭 8.5m로 시공되어 있다.

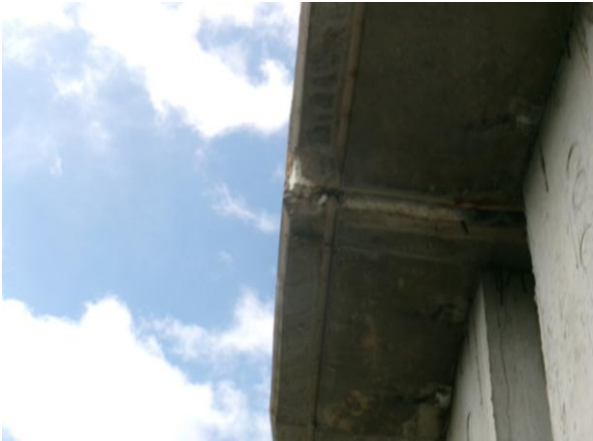
| 손상현황 | • S4 파손(0.1m×0.2m) | 손상현황 | • S5 파손(0.1m×0.5m) |
| 원 인 | • 시공미흡, 외부충격 등 | 원 인 | • 시공미흡, 외부충격 등 |

- 바닥판하면에 발생한 파손은 시공시 외부 충격, 신축이음부 우수유입에 의한 열화 등에 의한 손상으로 추정되며, 내구성 확보 차원에서 단면보수 등의 유지관리가 필요하다.

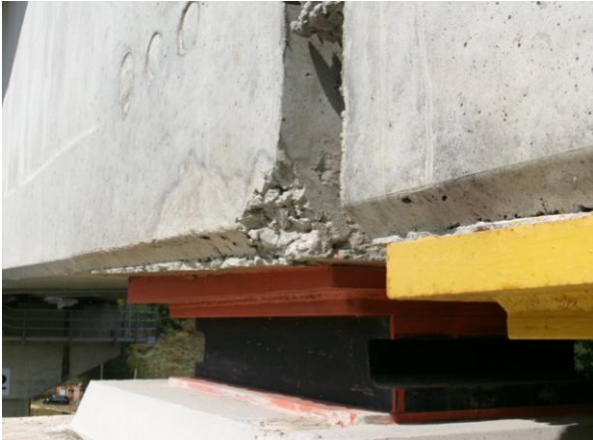
| 손상현황 | • S2-G1 재료분리 (0.1m×0.1m) | 손상현황 | • S7 거더 상태양호 |
| 원 인 | • 시공미흡, 다짐미흡 등 | 원 인 | • - |

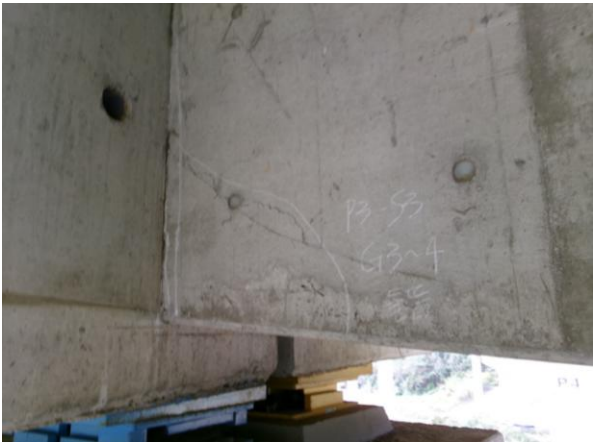
| 손상현황 | • S3 들뜸(0.5m×0.5m) | 손상현황 | • S4 들뜸(0.5m×0.5m) |
| 원 인 | • 시공미흡, 다짐미흡 등 | 원 인 | • 시공미흡, 다짐미흡 등 |

- 가로보의 외관조사 결과 발생한 들뜸은 시공시 마감처리 미흡, 다짐미흡, 거푸집 조기탈형 등에 의한 손상으로 판단되며, 내구성 확보 차원의 단면보수 등의 조치가 요구된다.

| 조치방안 | • 단면보수 | 조치방안 | • 단면보수 |

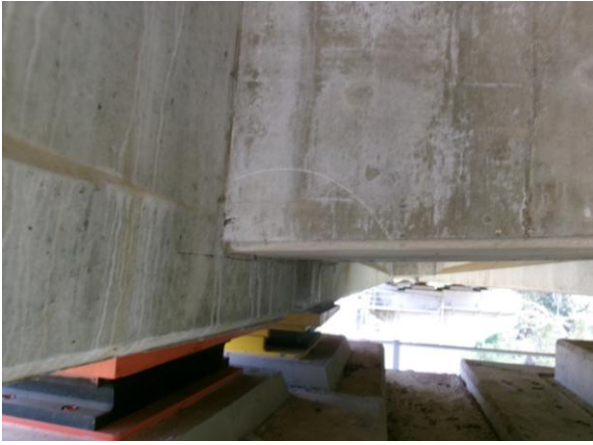
| 손상현황 | • S6 들뜸(0.3m×0.3m) | 손상현황 | • S4 들뜸 보수 실시 |
| 원 인 | • 시공미흡, 다짐미흡 등 | 원 인 | • - |

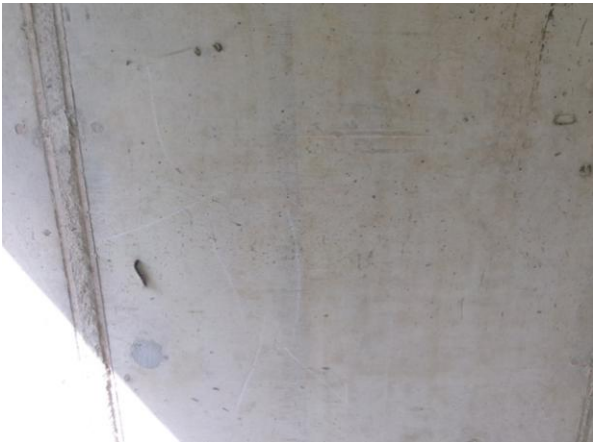
| 손상현황 | • A2 망상균열(1.0m×1.0m) | 손상현황 | • A2 균열(0.2mm/0.5m) |
| 원 인 | • 건조수축, 거푸집 조기탈형 등 | 원 인 | • 건조수축, 거푸집 조기탈형 등 |

- 교대에 발생한 균열(0.3mm미만), 망상균열은 건조수축, 온도변화, 거푸집 조기탈형 등의 복합적인 원인에 의한 비구조적인 손상이나 내구성 확보 차원에서 표면보수를 실시하는 것이 바람직할 것으로 판단된다.
- 백태는 미세균열부 우수유입, 수분침투 등에 의한 손상으로 판단되며, 내구성 확보 차원에서 표면처리 등을 실시하는 것이 바람직하다.

| 조치방안 | • 표면처리 | 조치방안 | • 표면처리 |

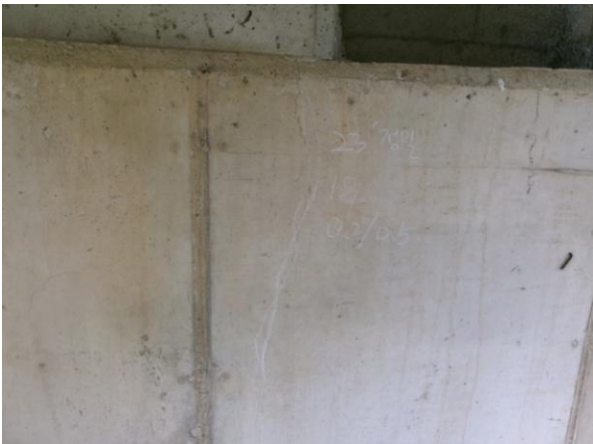
| 손상현황 | • A2 균열(0.2mm/0.5m) | 손상현황 | • A2 백태(0.1m×0.2m) |
| 원 인 | • 건조수축, 거푸집 조기탈형 등 | 원 인 | • 우수유입, 수분침투 등 |

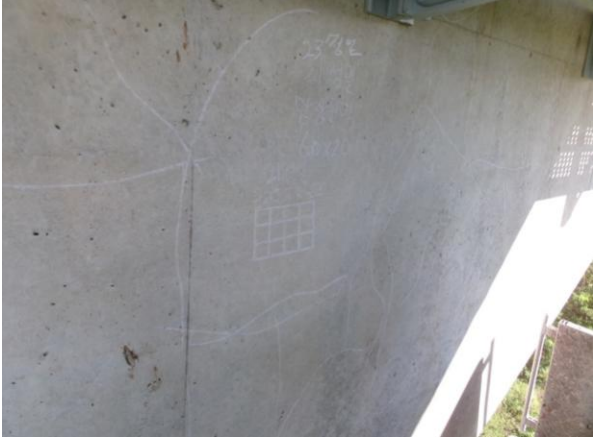
| 손상현황 | • P1 망상균열(6.0m×2.0m) | 손상현황 | • P2 파손(0.2m×0.2m) |
| 원 인 | • 건조수축, 거푸집 조기탈형 등 | 원 인 | • 시공미흡, 외부충격 등 |

- 교각에 발생한 균열(0.3mm미만), 망상균열은 건조수축, 온도변화, 거푸집 조기탈형 등의 복합적인 원인에 의한 비구조적인 손상이나 내구성 확보 차원에서 표면보수를 실시하는 것이 요구된다.
- 파손, 표면열화는 시공미흡 및 공용중 열화, 다짐불량, 외부충격 등에 의한 손상으로 판단되며, 단면보수를 실시하여 부재의 내구성 향상 등의 유지관리가 필요하다.
- 하자담보기간 완료 전 실시하는 수중조사 결과, 전반적으로 양호하며 기초는 하상에 매립되어 있는 상태이다.

| 조치방안 | • 표면처리 | 조치방안 | • 단면보수 |

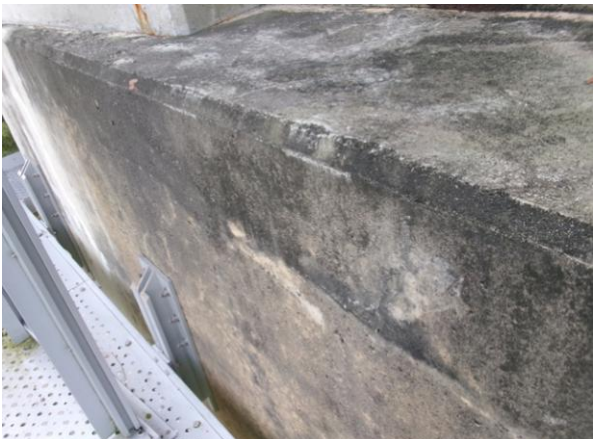
| 손상현황 | • P2 표면열화(3.0m×1.0m) | 손상현황 | • P5 균열(0.2mm/0.5m) |
| 원 인 | • 공용기간 증가, 다짐미흡 등 | 원 인 | • 건조수축, 거푸집 조기탈형 등 |

| 조치방안 | • 단면보수 | 조치방안 | • 표면처리 |

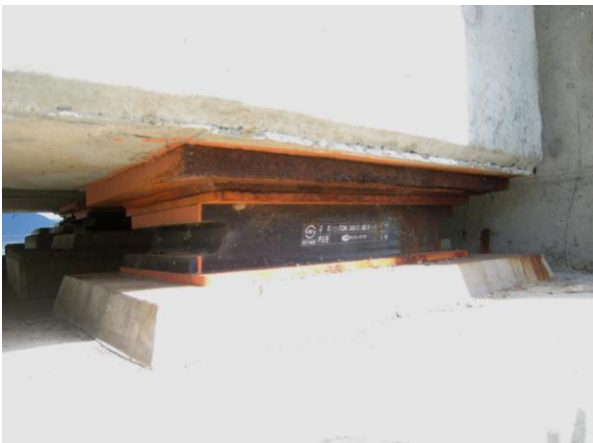
| 손상현황 | • A1-Sh1 플레이트 부식 | 손상현황 | • A1-Sh4 받침콘크리트 균열(0.1mm/0.2m) |
| 원 인 | • 장기공용, 습기흡착 | 원 인 | • 건조수축, 온도변화 |

- 무수축몰탈 균열, 망상균열, 받침콘크리트 균열의 경우 건조수축 및 온도변화, 거푸집 조기탈형 등에 의한 손상으로 판단되며, 교량받침의 거동에 영향을 미칠만한 손상은 아니나, 손상의 진전 방지를 위한 표면처리 등의 조치가 요망된다.
- 무수축몰탈 박락, 파손의 경우 시공초기 다짐미흡, 거푸집 조기탈형 등에 의한 것으로 손상의 진전 방지를 위한 단면보수 등의 조치가 필요할 것으로 판단된다.
- 플레이트 부식의 경우 공용기간 증가, 습기흡착, 신축이음 하부 우수유입 등에 의한 손상으로 판단되며, 손상의 진전 방지를 위한 채도장 등의 조치를 취하는 것이 바람직 할 것으로 판단되고, 재손상 방지를 위해 신축이음과 연계된 보수가 선행되어야 한다.

| 조치방안 | • 재도장 | 조치방안 | • 표면처리 |

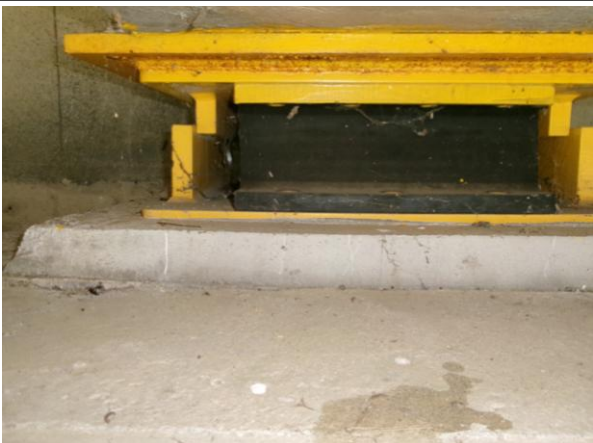
| 손상현황 | • A2-Sh3 몰탈 균열(0.2mm/0.1m×4EA) | 손상현황 | • P2-Sh4 플레이트 부식 |
| 원 인 | • 건조수축, 온도변화 | 원 인 | • 장기공용, 습기흡착 |

| 조치방안 | • 표면처리 | 조치방안 | • 재도장 |

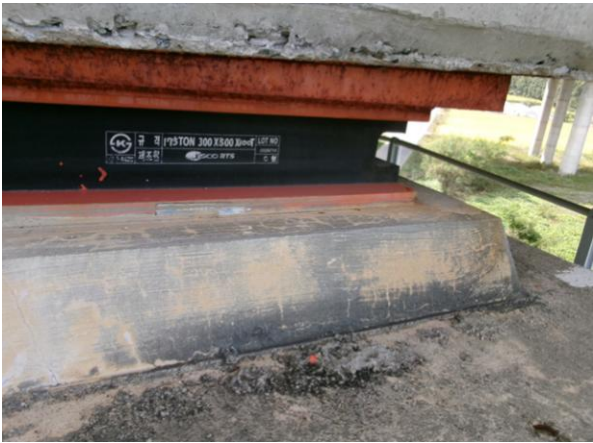
| 손상현황 | • P2-Sh8 몰탈 망상균열(0.2m×0.5m) | 손상현황 | • P6-Sh5 몰탈 파손(0.1m×0.1m) |
| 원 인 | • 건조수축, 온도변화 | 원 인 | • 다짐미흡, 거푸집 조기탈형 등 |

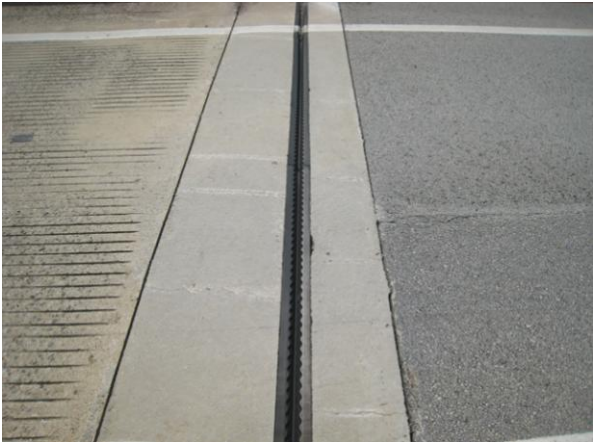
| 손상현황 | • A1 후타재 균열(0.2mm/0.5m ×5EA) | 손상현황 | • P2 후타재 균열(0.2mm/0.3m ×12EA) |
| 원 인 | • 건조수축, 장기공용, 차량윤하중 | 원 인 | • 건조수축, 장기공용, 차량윤하중 |

- 신축이음에 발생한 후타재 균열은 건조수축, 차량 통행하중 및 충격 등으로 인한 손상으로 판단되며, 내구성 확보를 위해 표면처리 등의 보수가 요구된다.

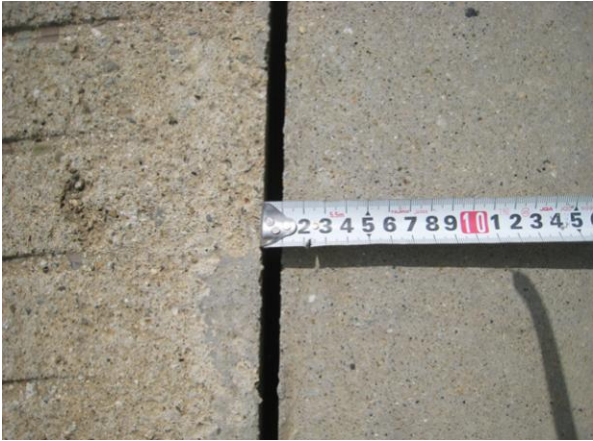
| 손상현황 | • S1 후타재 접속부 이격(8.0m×2EA) | 손상현황 | • S2 아스콘 균열(4.0m) |
| 원 인 | • 시공미흡, 차량윤하중 | 원 인 | • 시공미흡, 차량윤하중 |

- 교면포장에 발생한 아스콘 균열, 라벨링, 접속부 파손은 차량의 반복하중, 우수, 공용에 의해 열화가 발생한 것으로 판단되며, 부재의 내구성 및 사용성 확보차원의 아스콘 패칭 등의 유지관리가 필요하다.
- 후타재 접속부 이격의 경우 손상의 진전여부에 대한 주의관찰이 요구된다.

| 조치방안 | • 아스콘실링 | 조치방안 | • 아스콘실링 |

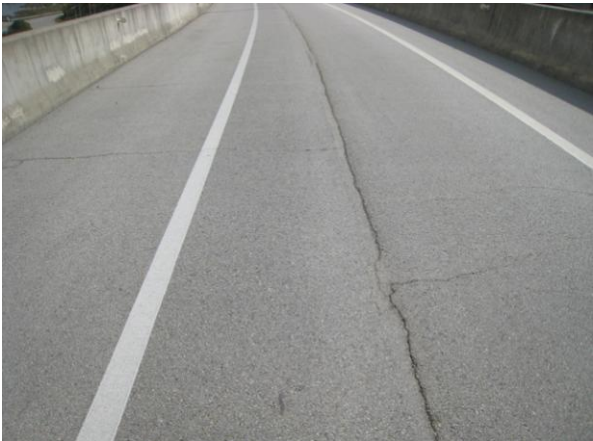
| 손상현황 | • S7 아스콘 균열(4.0m) | 손상현황 | • S8 접속부 파손(0.3m×1.0m) |
| 원 인 | • 시공미흡, 차량윤하중 | 원 인 | • 시공미흡, 차량윤하중 |

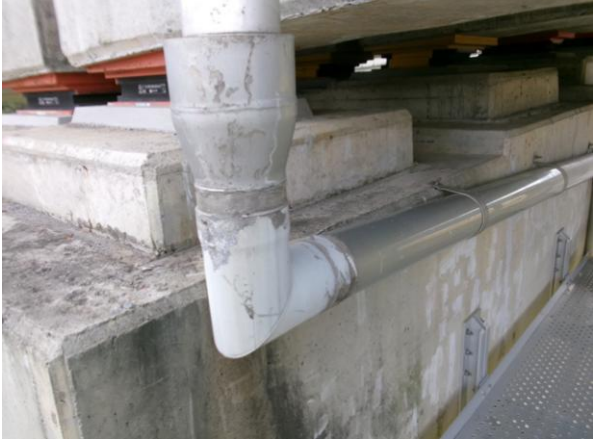
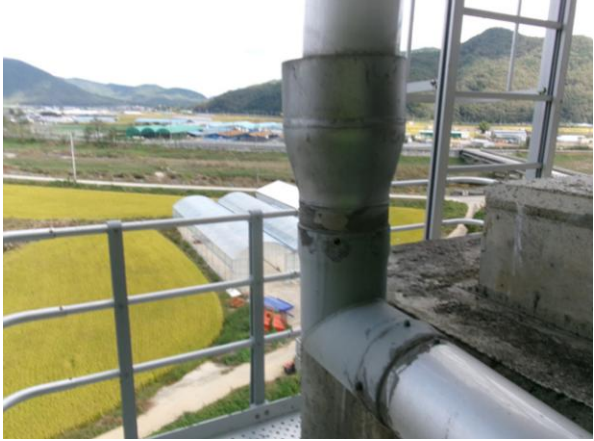
| 손상현황 | • S4(P4) 배수관 월류 1EA | 손상현황 | • S4(P4) 배수관 월류 1EA |
| 원 인 | • 배수관 막힘 등 | 원 인 | • 배수관 막힘 등 |

- 배수시설은 전반적으로 양호한 상태이나, P4 배수구 막힘으로 인한 배수관 월류가 발생하였고, 손상부는 정비 등의 유지관리가 필요하다.

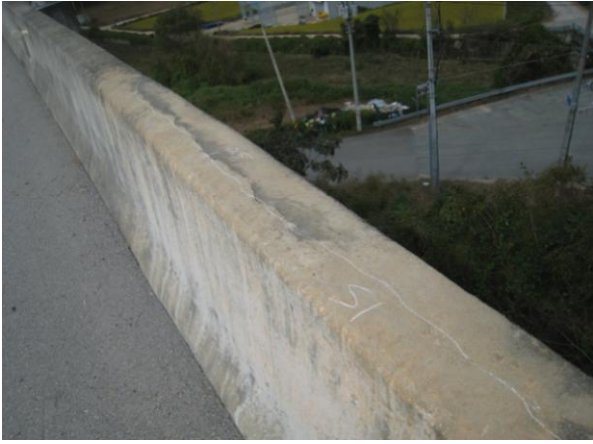
| 손상현황 | • S1 방호벽 균열 (0.5mm/30.0m) | 손상현황 | • S1 방호벽 균열부백태 (0.1m×1.0m) |
| 원 인 | • 건조수축, 공용기간 경과 등 | 원 인 | • 수분접촉, 장기공용 |

- 방호벽에 발생한 균열 및 균열부 백태, 백태는 초기 건조수축, 공용기간 증가 등에 의한 균열 및 균열부 우수유입에 의한 손상으로 내구성확보를 위한 표면보수를 실시하여야 할 것으로 판단된다. 발생한 파손은 외부 충격에 의한 손상으로 단면보수 등의 조치가 필요하다.

| 조치방안 | • 주입보수 | 조치방안 | • 표면처리 |

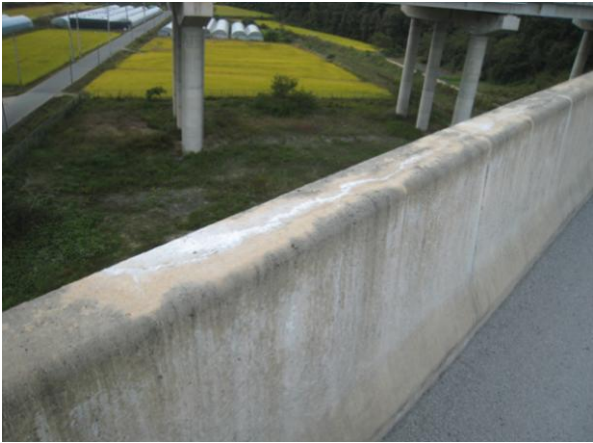
| 손상현황 | • S4 방호벽 균열부백태 (0.1m×4.0m) | 손상현황 | • S1 기보수 상태양호 |
| 원 인 | • 수분접촉, 장기공용 | 원 인 | • - |

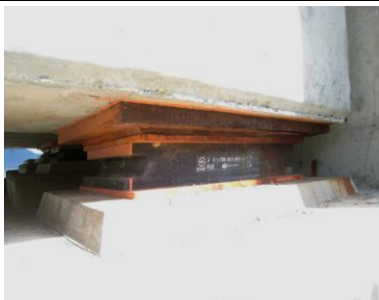
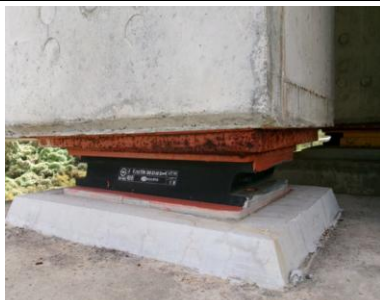
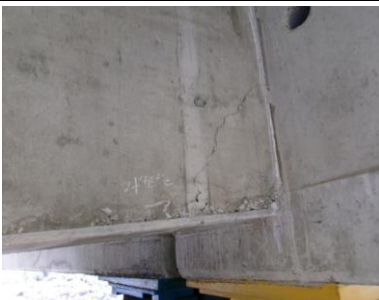
| ① 교량받침 플레이트 부식 - 진전 여부확인, 2차 손상 발생여부 확인 | ② 가로보 들뜸 - 진전 여부확인 | |
