# 16. 군위JCT R-C교

### 16.1 시설물의 개요

본 시설물은 대구광역시 군위군 효령면 내리리(상주영천고속도로 군위JCT)에 위치한 교량으로 총 연장 240.0m, 폭 8.5m로 시공되어 있다.

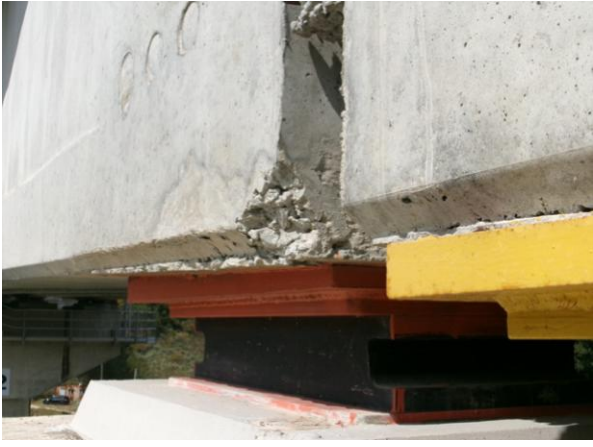
| 손상현황 | • S2-G1 재료분리 (0.1m×0.1m) | 손상현황 | • S7 거더 상태양호 |
| 원 인 | • 시공미흡, 다짐미흡 등 | 원 인 | • - |
