# 18. 금매교

### 18.1 시설물의 개요

본 시설물은 대구광역시 군위군 효령면 금매리(상주영천고속도로 46.660~46.980km)에 위치한 교량으로서 총 연장 320.0m, 폭 24.4m, 왕복 4차로로 시공되어 있다.

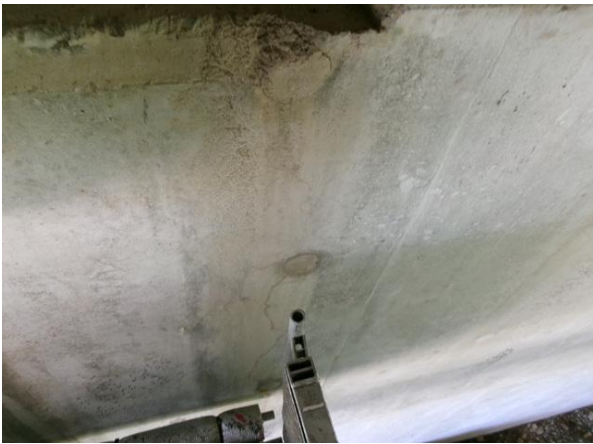
| 손상현황 | • A2 균열(0.1mm/3.0m) | 손상현황 | • A2 균열(0.2mm/3.0m) |
| 원 인 | • 건조수축, 거푸집 조기탈거 등 | 원 인 | • 건조수축, 거푸집 조기탈거 등 |

| 조치방안 | • 표면처리 | 조치방안 | • 표면처리 |

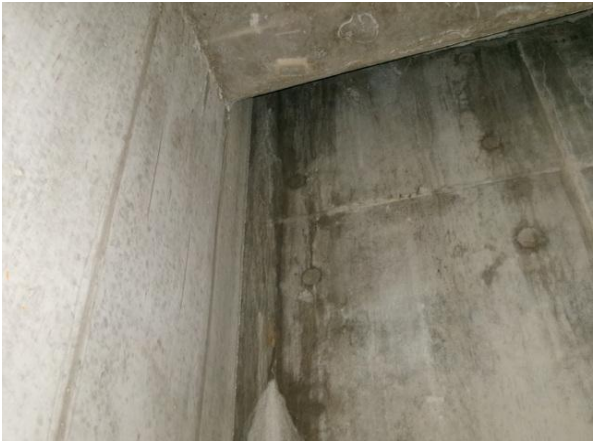
| 손상현황 | • A2 균열(0.3mm/2.0m) | 손상현황 | • A2 균열부백태(0.3m×1.5m) |
| 원 인 | • 건조수축, 거푸집 조기탈거 등 | 원 인 | • 건조수축, 공용기간 증가, 우수유입 |

| 조치방안 | • 주입보수 | 조치방안 | • 표면처리 |

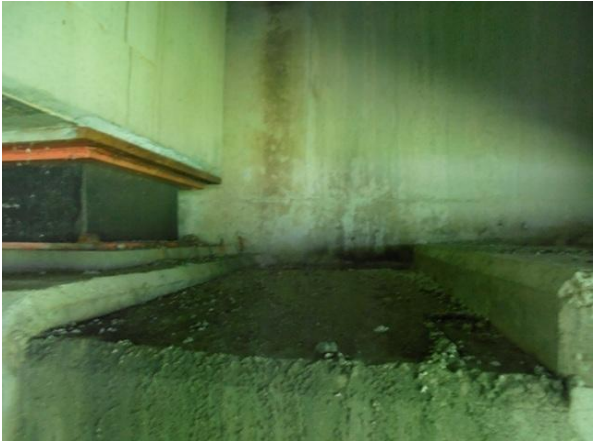
| 손상현황 | • A1 누수흔적(1.0m×3.0m) | 손상현황 | • A2 파손(1.5m×0.3m) |
| 원 인 | • 신축이음 하부 누수, 마감불량 | 원 인 | • 외부충격, 시공미흡 등 |

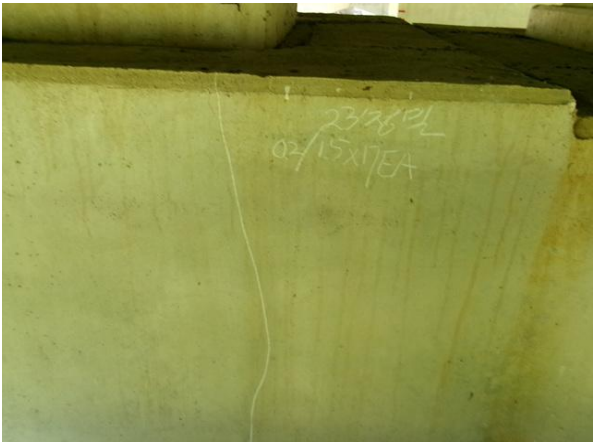
| 손상현황 | • P1 코핑부 균열(0.2mm/1.5m*7EA) | 손상현황 | • P6 코핑부 균열(0.2mm/1.0m*10EA) |
| 원 인 | • 건조수축, 거푸집 조기탈거 등 | 원 인 | • 건조수축, 거푸집 조기탈거 등 |

| 조치방안 | • 표면처리 | 조치방안 | • 표면처리 |

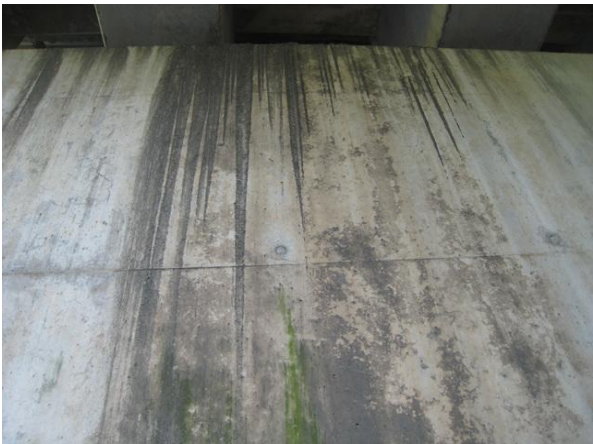
| 손상현황 | • P2 표면열화(4.0m×2.0m) | 손상현황 | • P2 폐콘크리트 퇴적(10.0m×1.0m) |
| 원 인 | • 우수유입, 장기공용, 시공미흡 | 원 인 | • 시공미흡 등 |

- 교각에 발생한 표면열화는 상부 신축이음부 고무재 파손의 누수에 의한 손상으로 신축이음과 연계한 보수, 균열(0.3mm미만)의 경우 건조수축, 온도변화, 거푸집 조기탈형, 우수유입 등의 복합적인 원인에 의한 균열로 부재의 내구성 확보 차원의 표면처리 등의 조치가 요구되며, 폐콘크리트 퇴적은 시공 후 정비 불량으로 청소 등의 정비가 요구된다.

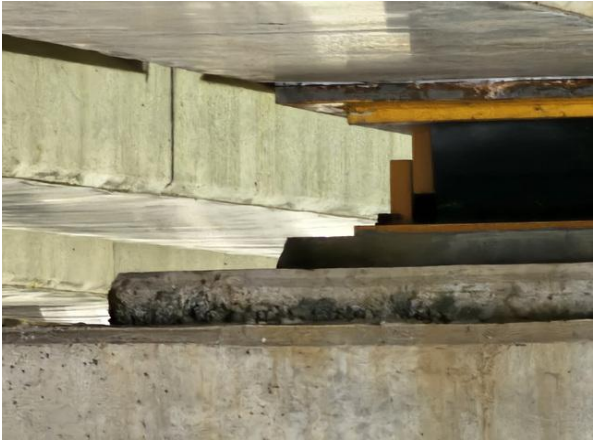
| 손상현황 | • P5-Sh8 받침콘크리트재료분리(0.5m×0.2m) | 손상현황 | • A1-Sh1 Plate부식(5EA) |
| 원 인 | • 시공미흡, 다짐미흡 | 원 인 | • 외부 단부 및 신축이음 하부 우수유입 |

| 조치방안 | • 단면보수 | 조치방안 | • 재도장 |

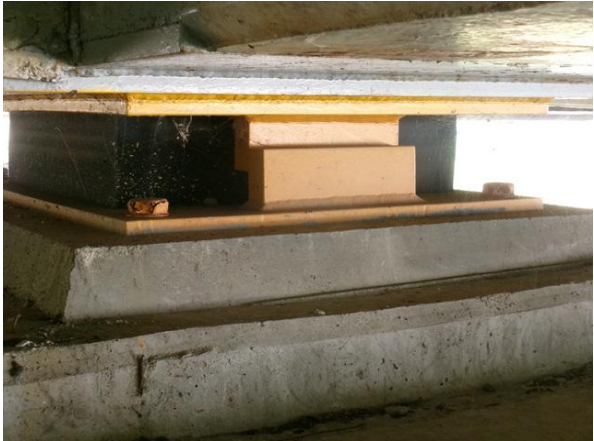
| 손상현황 | • P2-Sh3 Plate부식(10EA) | 손상현황 | • P6-Sh4 볼트 부식(20EA) |
| 원 인 | • 외부 단부 및 신축이음 하부 우수유입 | 원 인 | • 외부 단부 및 신축이음 하부 우수유입 |

- 교량받침 본체에서 조사된 플레이트 부식, 볼트 부식은 신축이음 외측 단부 누수 및 외부 우수유입, 습기흡착에 의한 2차 손상으로 판단되며, 신축이음으로 유입되는 우수차단(하부 물받이설치, 외측 차수덮개 또는 조인트설치)이 선행되어야 하고, 손상부는 유지관리를 위하여 재도장이 필요 하다
- 반침콘크리트에서 조사된 재료분리는 시공 미흡에 의한 손상으로 단면보수 등의 조치가 필요할 것으로 판단된다.

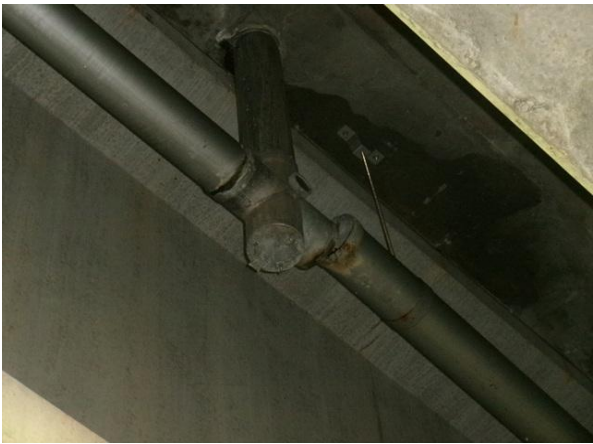
| 손상현황 | • S1 배수관 연결부 탈락(1EA) | 손상현황 | • S1 배수관 누수(1EA) |
| 원 인 | • 장기공용, 시공미흡 | 원 인 | • 장기공용, 시공미흡 |

- 배수시설의 점검결과, 배수관에서 시공미흡으로 인한 연결부 탈락, 배수관 누수가 조사되었으며, 지속적인 누수와 배수하중으로 인해 손상의 진전 가능성을 배제할 수 없어 정비 등의 보수를 실시하는 것이 바람직하다고 판단된다.

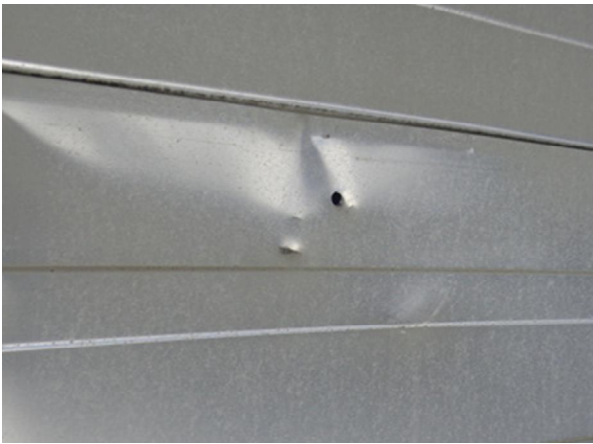
| 손상현황 | • S1 방음벽 파손(0.1m×0.1m) | 손상현황 | • S1 방호벽 접속부 파손(0.1m×0.3m) |
| 원 인 | • 외부충격, 시공미흡 등 | 원 인 | • 외부충격, 시공미흡 등 |

| 조치방안 | • 정비 | 조치방안 | • 단면보수 |

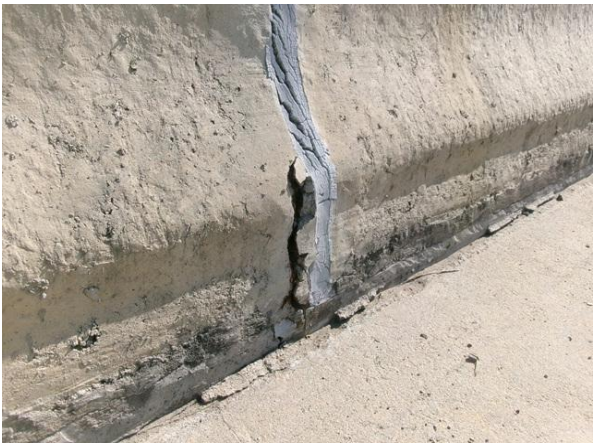
| 손상현황 | • S1 방호벽 접속부 파손(0.1m×0.3m) | 손상현황 | • S2 균열부백태(0.1m×1.2m) |
| 원 인 | • 외부충격, 시공미흡 등 | 원 인 | • 건조수축, 우수유입 |

| 조치방안 | • 단면보수 | 조치방안 | • 표면처리 |

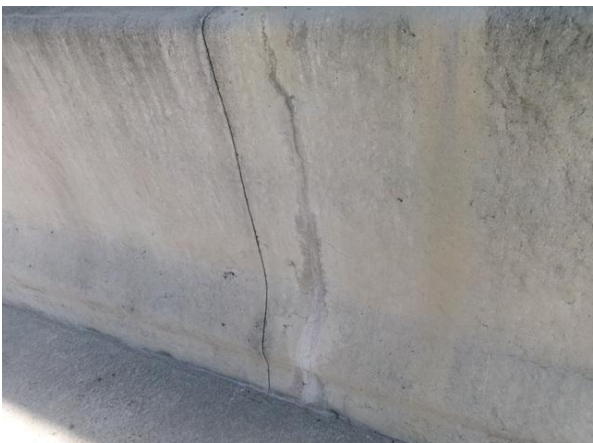
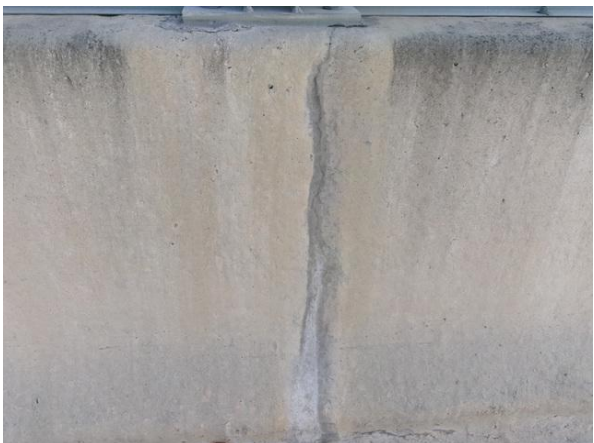
| 손상현황 | • S4 균열부백태(0.1m×1.2m×2EA) | 손상현황 | • S4 균열부백태(0.1m×1.2m×2EA) |
| 원 인 | • 건조수축, 우수유입 | 원 인 | • 건조수축, 우수유입 |

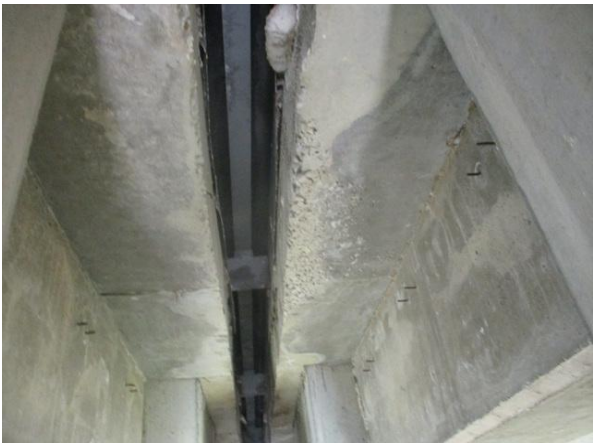
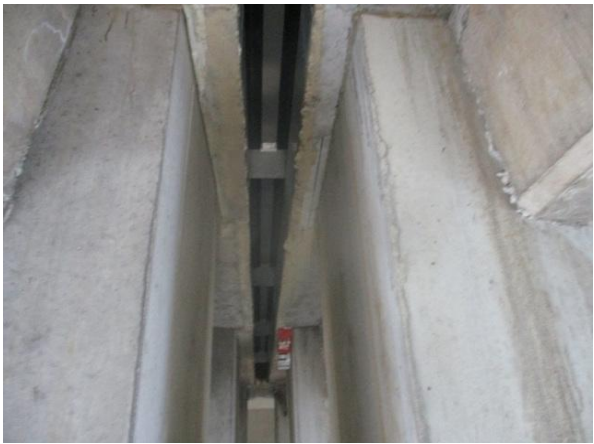
| 손상현황 | • S5 재료분리(0.1m×0.3m×2EA) | 손상현황 | • S5 재료분리(0.1m×0.3m×2EA) |
| 원 인 | • 시공미흡, 외부충격 등 | 원 인 | • 시공미흡, 다짐미흡 |

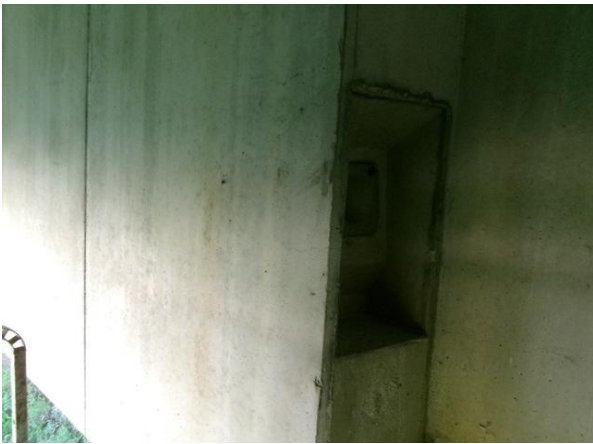
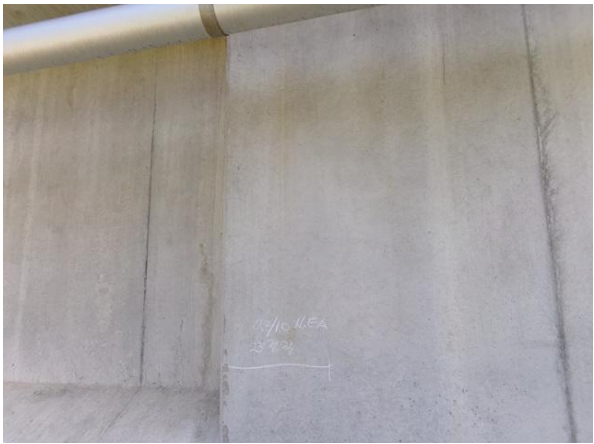
| 손상현황 | • S1-G4 균열(0.2mm/0.3m*3EA) | 손상현황 | • S1-G5 균열(0.2mm/1.0m*6EA) |
| 원 인 | • 건조수축, 거푸집 조기탈거 등 | 원 인 | • 건조수축, 거푸집 조기탈거 등 |

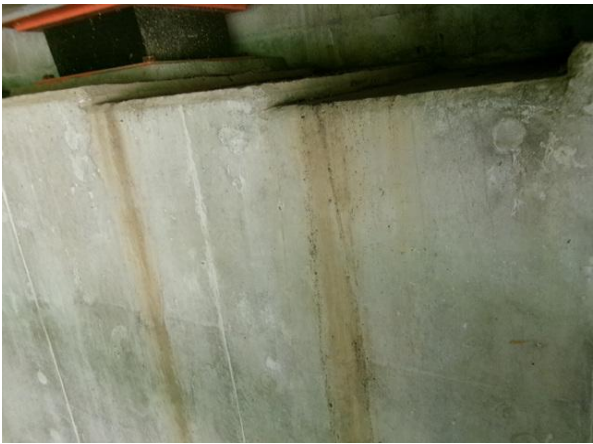
| 손상현황 | • A2 균열(0.1mm/3.0m) | 손상현황 | • A2 균열부백태(0.2m×1.0m) |
| 원 인 | • 건조수축, 거푸집 조기탈거 등 | 원 인 | • 건조수축, 시공미흡, 우수유입 |

| 조치방안 | • 표면처리 | 조치방안 | • 표면처리 |

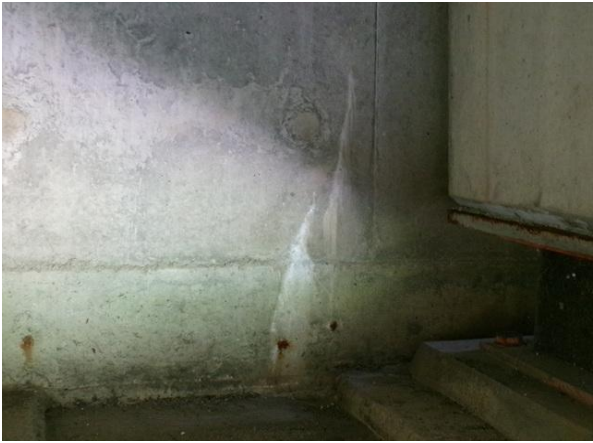
| 손상현황 | • A2 균열부백태(0.2m×1.0m) | 손상현황 | • A1 자재적치(1EA) |
| 원 인 | • 건조수축, 시공미흡, 우수유입 | 원 인 | • 시공미흡 |

| 조치방안 | • 표면처리 | 조치방안 | • 정비 |

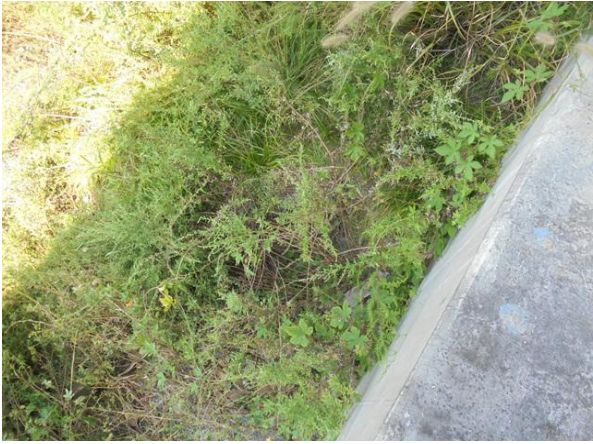
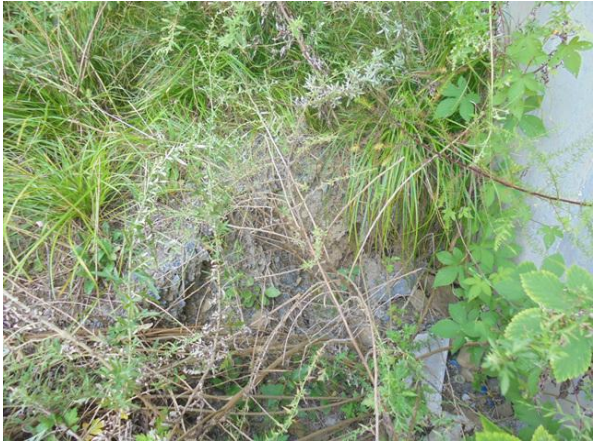
| 손상현황 | • A1 법면 세굴(1.0m×1.0m) | 손상현황 | • A1 법면 세굴(1.0m×1.0m) |
| 원 인 | • 인접사면 우수유입 | 원 인 | • 인접사면 우수유입 |

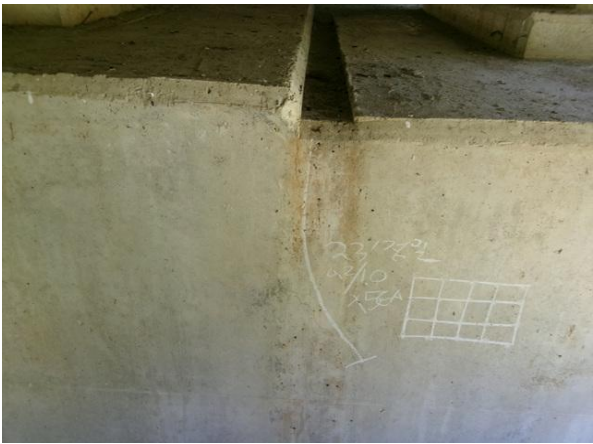
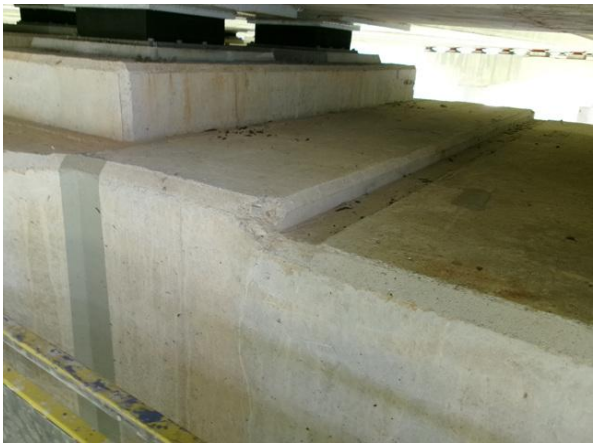
| 손상현황 | • P1 균열(0.2mm/1.0m*5EA) | 손상현황 | • P2 페콘크리트 퇴적(10.0m×1.0m) |
| 원 인 | • 건조수축, 거푸집 조기탈거 등 | 원 인 | • 시공미흡 등 |

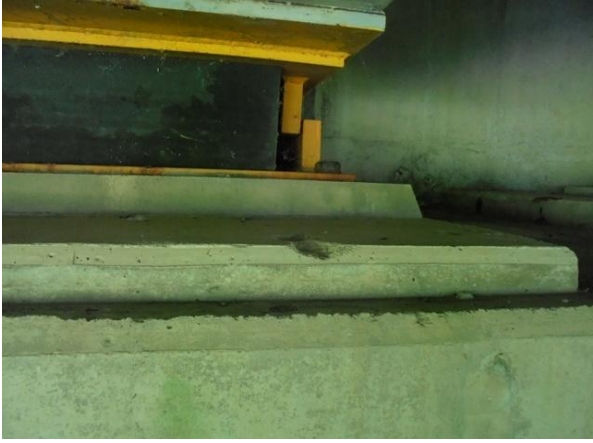
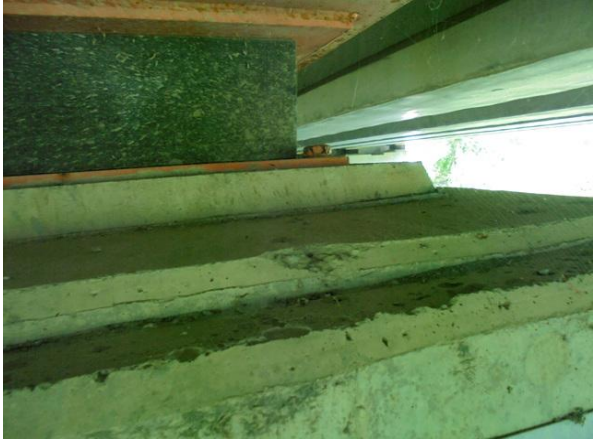
| 손상현황 | • A1-Sh3 받침콘크리트파손(0.1m×0.2m) | 손상현황 | • A1-Sh1 받침콘크리트파손(0.1m×0.2m) |
| 원 인 | • 시공미흡, 외부충격 | 원 인 | • 시공미흡, 외부충격 |

| 조치방안 | • 단면보수 | 조치방안 | • 단면보수 |

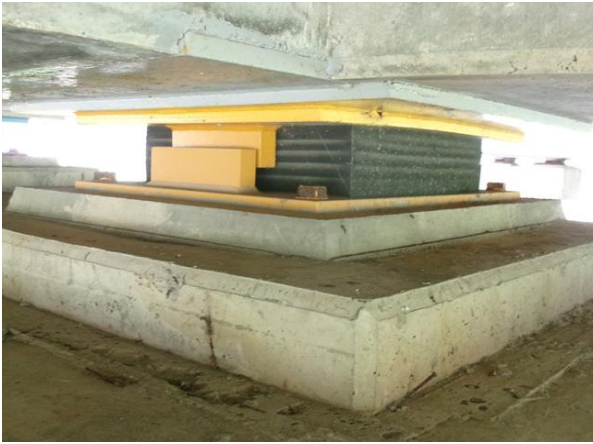
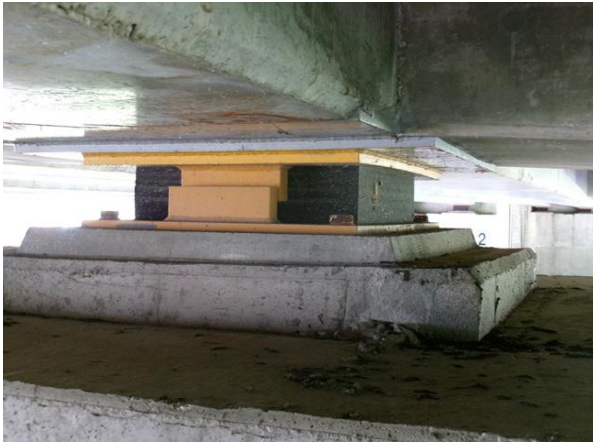
| 손상현황 | • P1-Sh4 볼트부식(4EA) | 손상현황 | • P6-Sh2 볼트부식(4EA) |
| 원 인 | • 외부 단부 및 신축이음 하부 우수유입 | 원 인 | • 외부 단부 및 신축이음 하부 우수유입 |

| 조치방안 | • 재도장 | 조치방안 | • 재도장 |

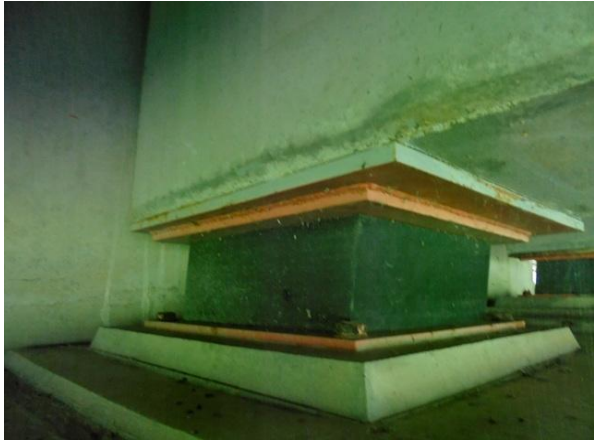
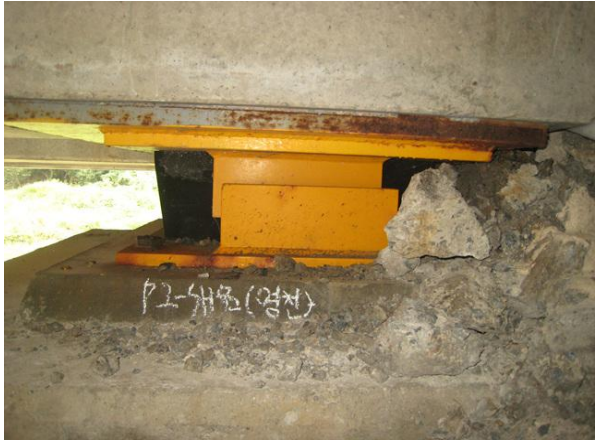
| 손상현황 | • A1-Sh4 Plate부식(5EA) | 손상현황 | • P2-Sh8 Plate부식(10EA) |
| 원 인 | • 외부 단부 및 신축이음 하부 우수유입 | 원 인 | • 외부 단부 및 신축이음 하부 우수유입 |

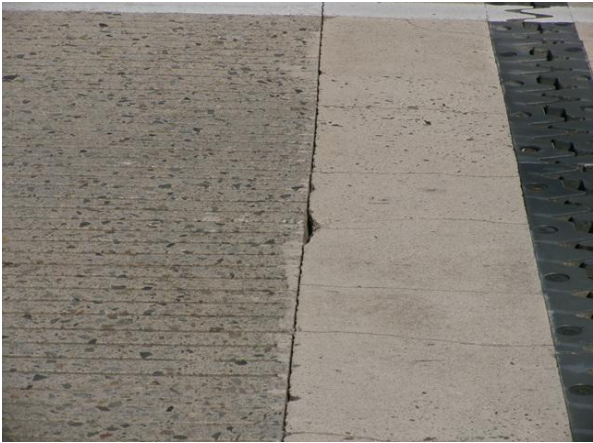
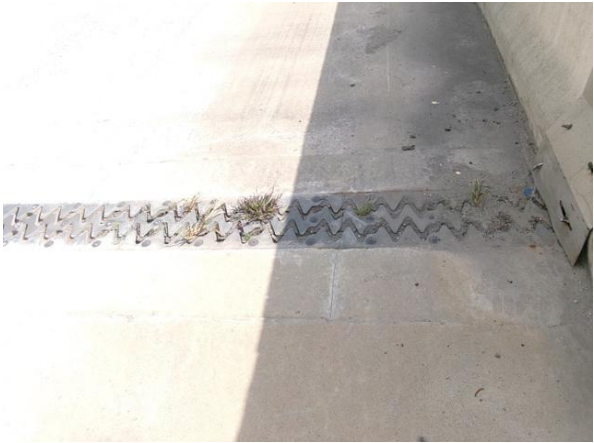
| 손상현황 | • A1 후타재 파손(0.1m×0.2m) | 손상현황 | • P5 본체 이물질퇴적(L=2.0m) |
| 원 인 | • 건조수축, 차량운하중, 표면열화 | 원 인 | • 공용기간증가, 우수유입 |

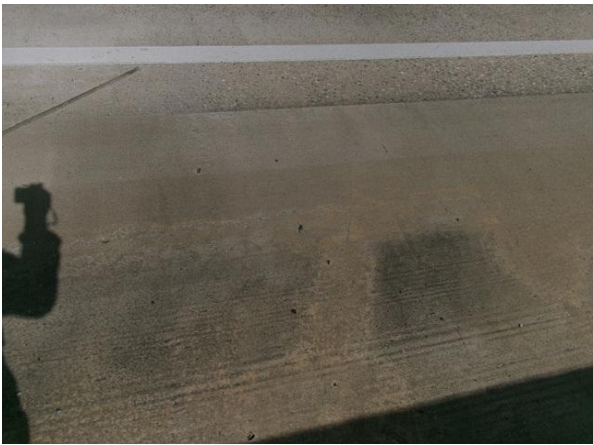
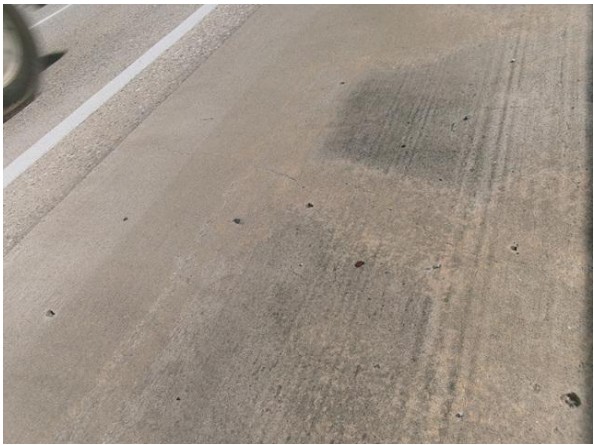
| 손상현황 | • S2 포장 균열(L=2.0m×2EA) | 손상현황 | • S2 포장 균열(L=2.0m×2EA) |
| 원 인 | • 건조수축, 장기공용, 차량윤하중 | 원 인 | • 건조수축, 장기공용, 차량윤하중 |

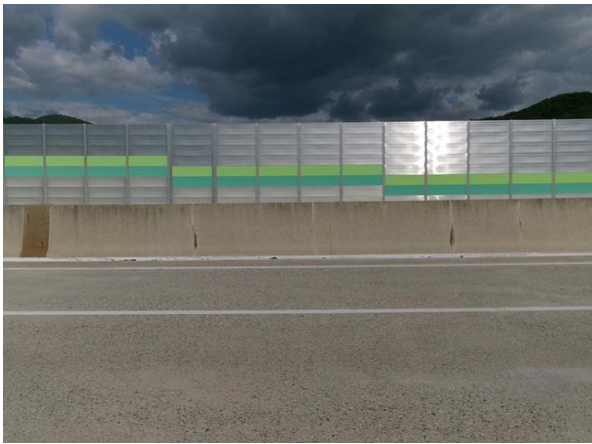
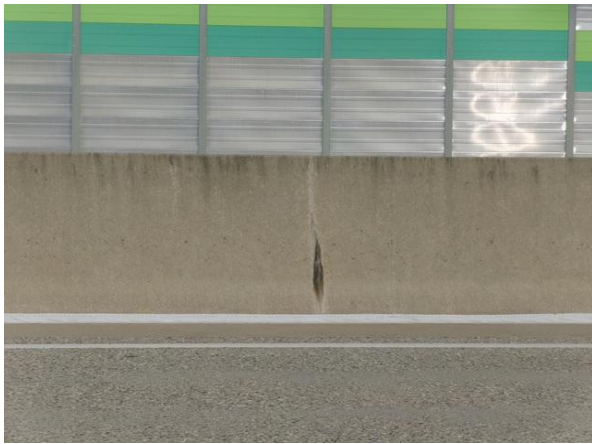
| 손상현황 | • S2 균열부백태(0.1m×1.5m×4EA) | 손상현황 | • S3 균열부백태(0.1m×1.5m×2EA) |
| 원 인 | • 건조수축, 우수유입 등 | 원 인 | • 건조수축, 우수유입 등 |

| 조치방안 | • 주입보수 | 조치방안 | • 주입보수 |

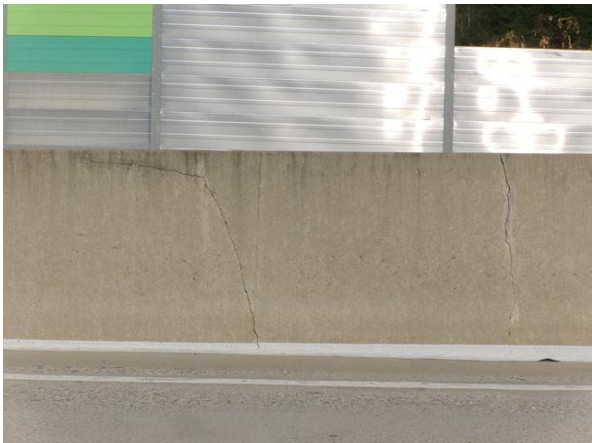
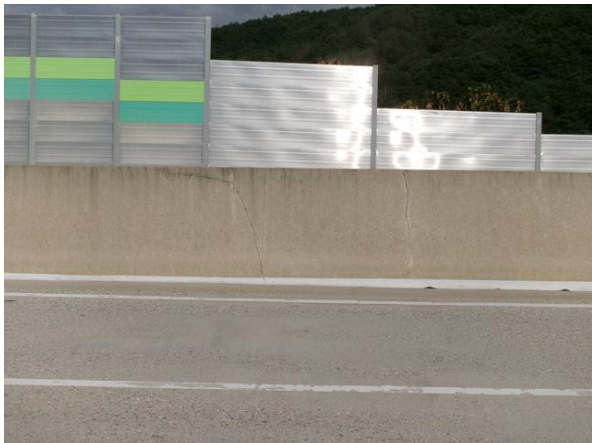
| 손상현황 | • S7 중분대 파손(2.0m×1.5m) | 손상현황 | • S7 중분대 파손(2.0m×1.5m) |
| 원 인 | • 외부충격 등 | 원 인 | • 외부충격 등 |

| 조치방안 | • 단면보수 | 조치방안 | • 단면보수 |

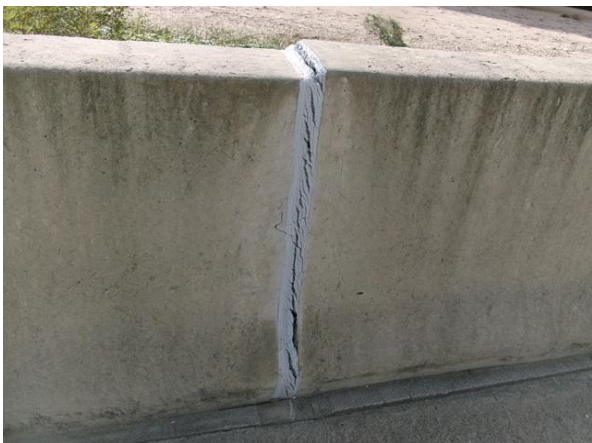
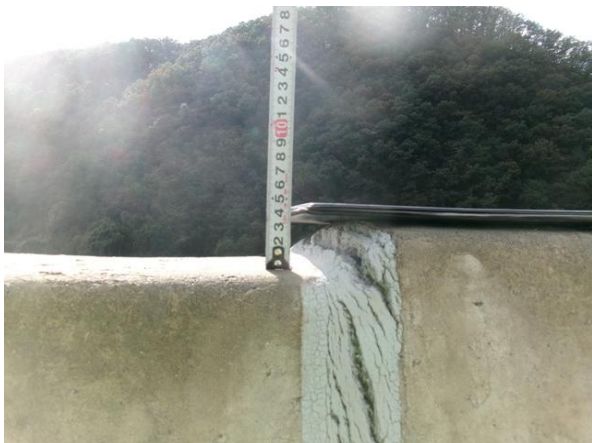
| 손상현황 | • S7 접속부 단차(L=1.0m) | 손상현황 | • S7 접속부 단차(L=1.0m) |
| 원 인 | • 초기침하, 시공미흡 등 | 원 인 | • 초기침하, 시공미흡 등 |
