## 20. 산성교

### 20.1 시설물의 개요

본 시설물은 대구광역시 군위군 산성면 백학리(상주영천고속도로 56.596~56.881km)에 위치한 교량으로서 총 연장 285.0m, 폭 24.5m, 왕복 4차로로 시공되어 있다.

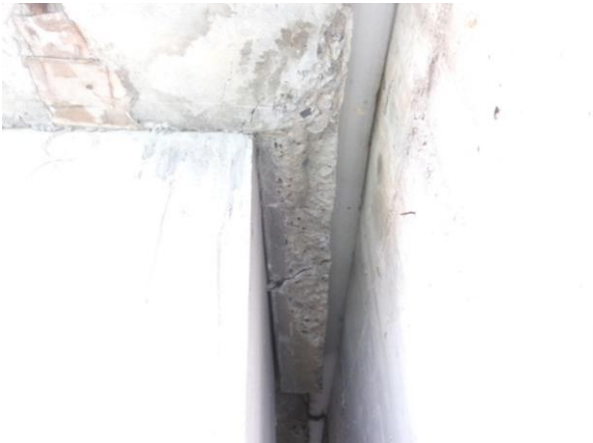
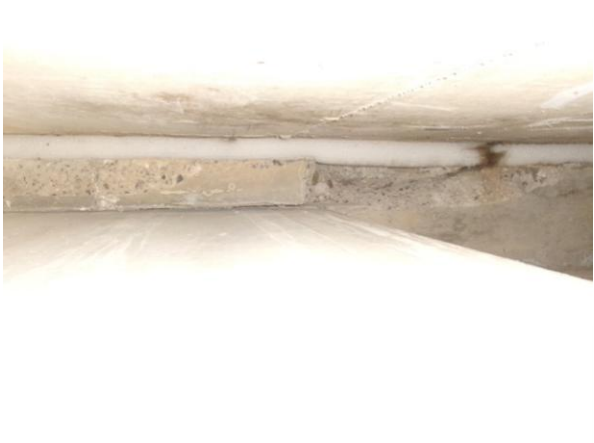
| 손상현황 | • S1 파손(0.3m×2.0m) | 손상현황 | • S1 파손(0.3m×2.0m) |
| 원 인 | • 시공미흡, 물리적 충격 등 | 원 인 | • 시공미흡, 물리적 충격 등 |

- 바닥판하면에 발생한 파손의 경우 시공미흡, 물리적 충격 등에 의한 손상으로 판단되며, 내구성 확보 차원에서 단면보수를 실시하는 것이 요구된다.

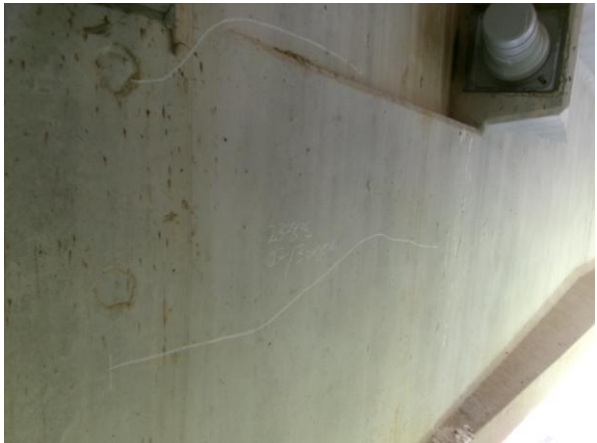
| 손상현황 | • S3-G4 균열(0.2mm/3.0m) | 손상현황 | • S3-G4 파손(0.2m×0.2m) |
| 원 인 | • 건조수축, 온도변화 등 | 원 인 | • 외부충격 등 |

- 거더에 발생한 균열(0.3mm미만)의 경우 건조수축, 온도변화, 시공미흡 등에 의한 손상으로 추정되며, 구조물의 내구성에 영향을 미칠만한 수준은 아니나 손상의 진전 방지를 위한 표면처리 등의 조치를 취하는 것이 바람직 할 것으로 판단된다.
- 파손의 경우 외부충격 등에 의한 손상으로 내구성 확보 차원에서 단면보수를 실시하는 것이 요구된다.

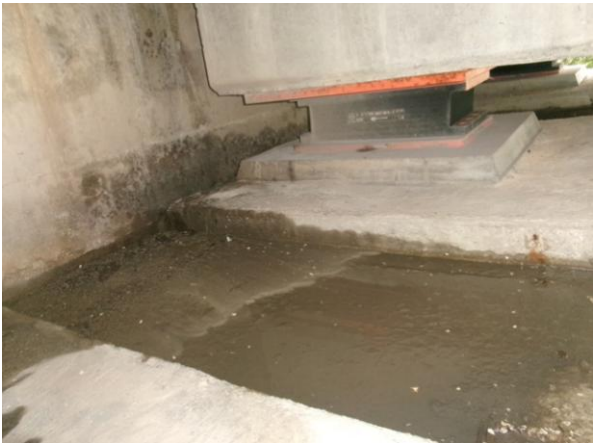
| 손상현황 | • A1 체수(0.2m×1.0m) | 손상현황 | • A1 누수흔적(0.2m×1.0m) |
| 원 인 | • 신축이음부 우수유입 등 | 원 인 | • 우수유입 등 |

- 교대에 신축이음을 통한 우수유입으로 인한 누수흔적, 체수가 확인되었고, 손상부는 주기적인 점검을 통한 손상의 진전여부 확인 후 진전시 신축이음과 연계한 보수, 표면처리 등의 유지관리가 요구되며, 페 콘크리트 퇴적의 경우 정비가 필요하다.

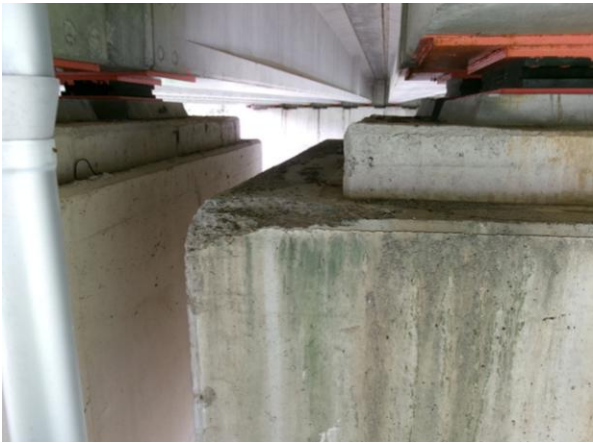
| 손상현황 | • P1 파손(0.5m×0.5m) | 손상현황 | • P1 망상균열(8.0m×2.0m) |
| 원 인 | • 시공미흡, 외부충격 등 | 원 인 | • 건조수축, 거푸집 조기탈형 등 |

| 조치방안 | • 단면보수 | 조치방안 | • 표면처리 |

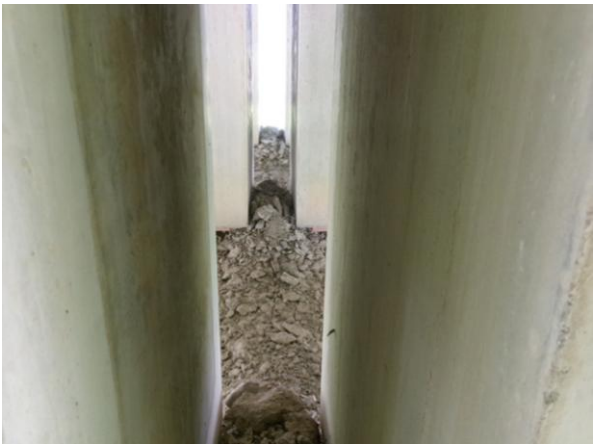
| 손상현황 | • P3 페콘크리트 퇴적(2.0m×12.0m) | 손상현황 | • P5 망상균열(10.0m×2.5m) |
| 원 인 | • 시공미흡 등 | 원 인 | • 건조수축, 거푸집 조기탈형 등 |

| 조치방안 | • 정비 | 조치방안 | • 표면처리 |

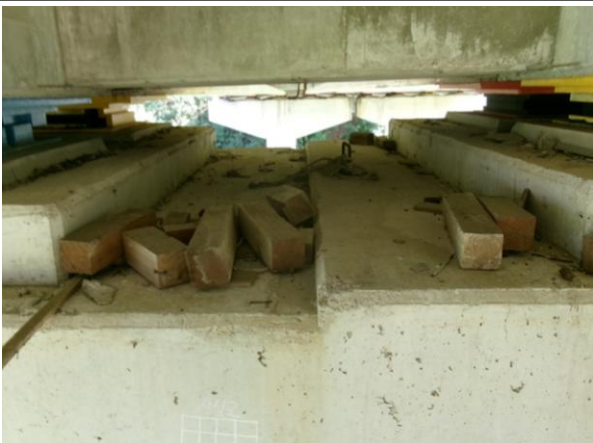
| 손상현황 | • P5 폐자재 적치(1.0m×1.0m) | 손상현황 | • P6 표면오염(10.0m×2.5m) |
| 원 인 | • 시공미흡 등 | 원 인 | • 신축이음부 우수유입 등 |

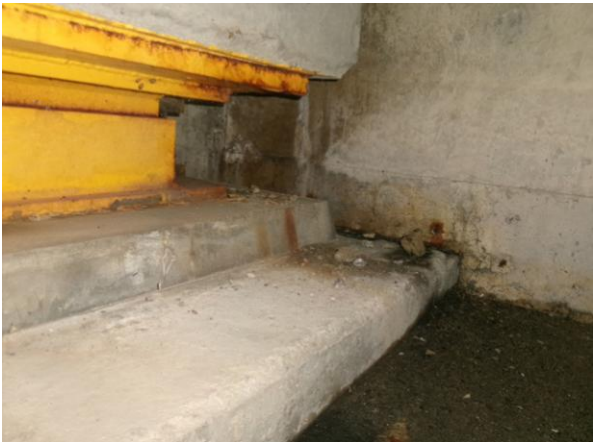
| 손상현황 | • A1-Sh3 플레이트 부식 | 손상현황 | • P1-Sh8 몰탈 균열(0.2mm/0.3m) |
| 원 인 | • 장기공용, 습기흡착 | 원 인 | • 건조수축, 온도변화 |

| 조치방안 | • 재도장 | 조치방안 | • 표면처리 |

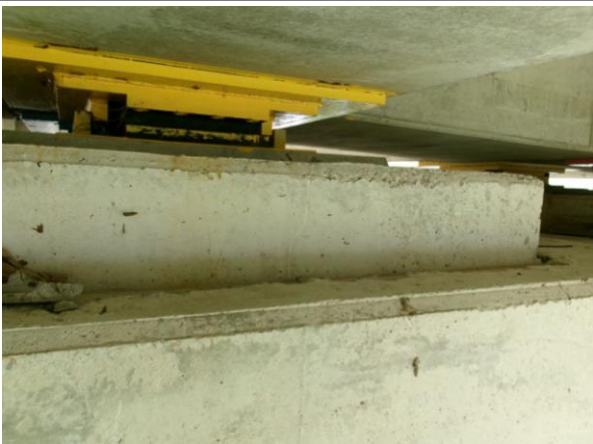
| 손상현황 | • P2-Sh8 받침콘크리트 균열(0.1mm/0.2m) | 손상현황 | • P2-Sh10 플레이트 도장박리 |
| 원 인 | • 건조수축, 온도변화 | 원 인 | • 장기공용, 시공미흡 |

| 조치방안 | • 표면처리 | 조치방안 | • 재도장 |

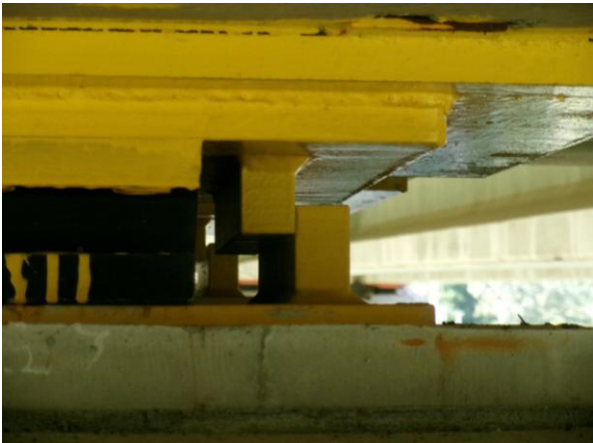
| 손상현황 | • P4-Sh8 스톱퍼 간섭 | 손상현황 | • P4-Sh9 받침콘크리트 재료분리(0.5m×0.1m) |
| 원 인 | • 시공미흡, 신축거동 | 원 인 | • 다짐미흡, 거푸집 조기탈형 등 |

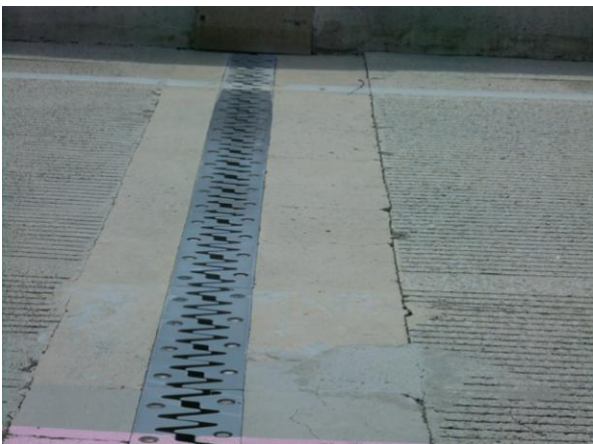
| 손상현황 | • A1 후타재 균열(0.2mm/0.5m ×7EA) | 손상현황 | • P3 이물질퇴적(2.0m) |
| 원 인 | • 건조수축, 장기공용, 차량운하중 | 원 인 | • 장기공용, 비산먼지퇴적 |

| 조치방안 | • 표면처리 | 조치방안 | • 청소 |

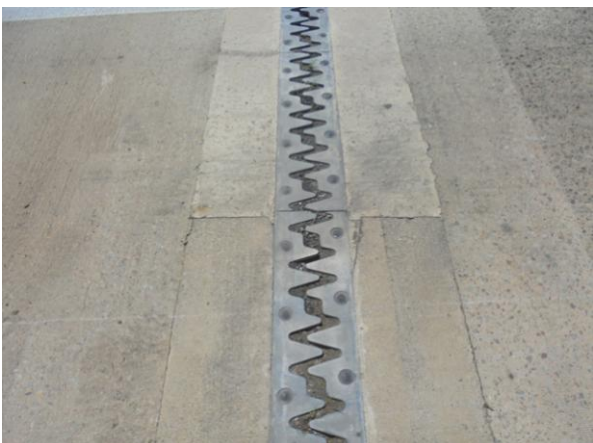
| 손상현황 | • P5 이물질퇴적(3.0m) | 손상현황 | • A2 이물질퇴적(2.0m) |
| 원 인 | • 장기공용, 비산먼지퇴적 | 원 인 | • 장기공용, 비산먼지퇴적 |

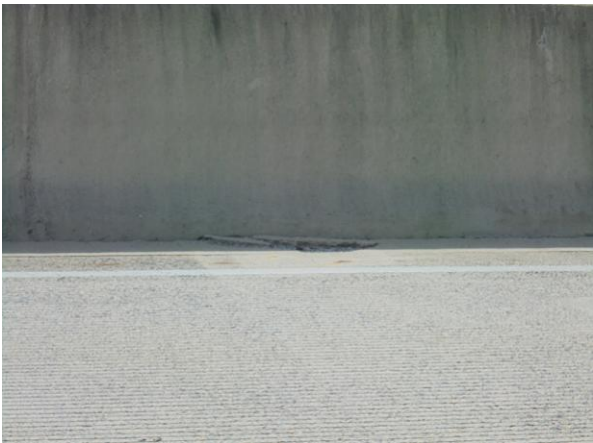
| 손상현황 | • S4 파손(0.3m×1.0m) | 손상현황 | • S3 상태양호 |
| 원 인 | • 시공미흡, 차량운하중 | 원 인 | — |

- 교면포장에 발생한 포장 파손은 시공미흡, 다짐미흡, 차량운하중 등에 의한 손상으로 판단되며, 내구성 및 주행 차량의 안전성 확보를 위해 단면보수를 실시하는 것이 요구된다.

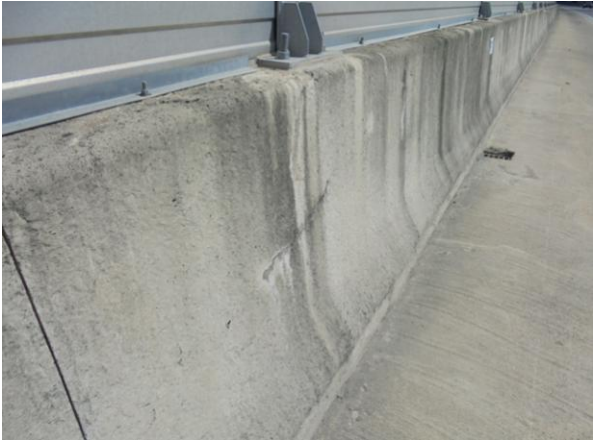
| 손상현황 | • S1 방호벽 균열 (0.3mm/1.0m) | 손상현황 | • S1 방호벽 접속부 연석파손 1EA |
| 원 인 | • 건조수축, 거푸집 조기탈형 등 | 원 인 | • 시공미흡, 다짐미흡 |

| 조치방안 | • 주입보수 | 조치방안 | • 단면보수 |

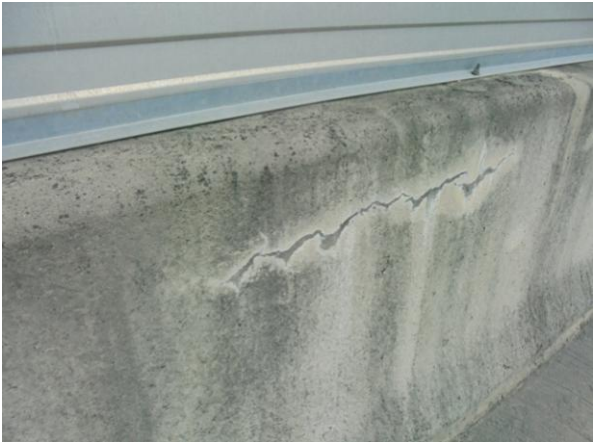
| 손상현황 | • S3 방호벽 균열 (0.2mm/1.0m) | 손상현황 | • S6 중앙분리대 균열 (0.2mm/0.5m) |
| 원 인 | • 건조수축, 거푸집 조기탈형 등 | 원 인 | • 건조수축, 거푸집 조기탈형 등 |

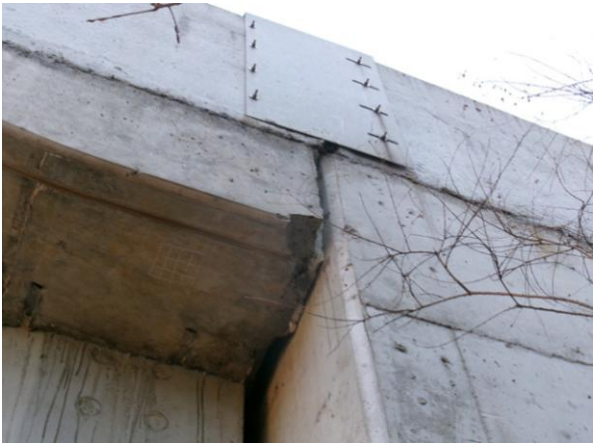
| 손상현황 | • S1 파손(0.1m×0.2m) | 손상현황 | • S3 상태양호 |
| 원 인 | • 시공미흡, 외부충격 등 | 원 인 | • - |

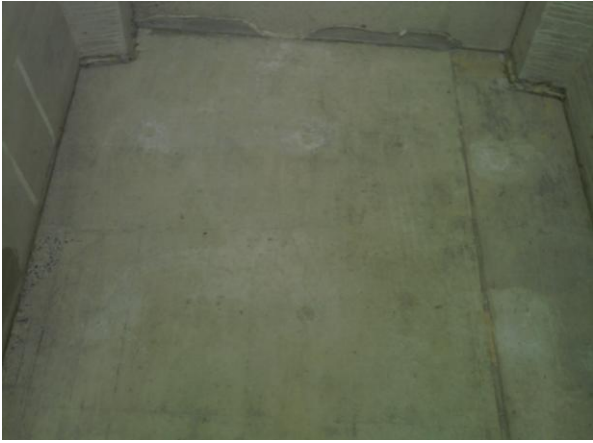
| 손상현황 | • S2 망상균열 (1.0m×1.0m) | 손상현황 | • S3 표면박리 (0.5m×2.0m) |
| 원 인 | • 건조수축, 거푸집 조기탈형 등 | 원 인 | • 시공미흡, 다짐미흡 등 |

| 조치방안 | • 표면처리 | 조치방안 | • 단면보수 |

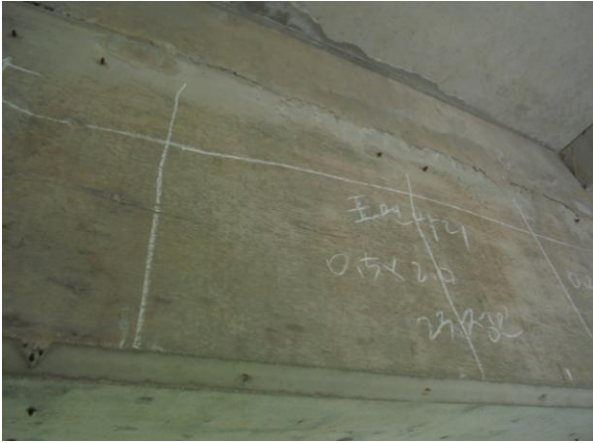
| 손상현황 | • S3 균열 (0.2mm/0.5m×3EA) | 손상현황 | • S5 상태양호 |
| 원 인 | • 건조수축, 거푸집 조기탈형 등 | 원 인 | • - |

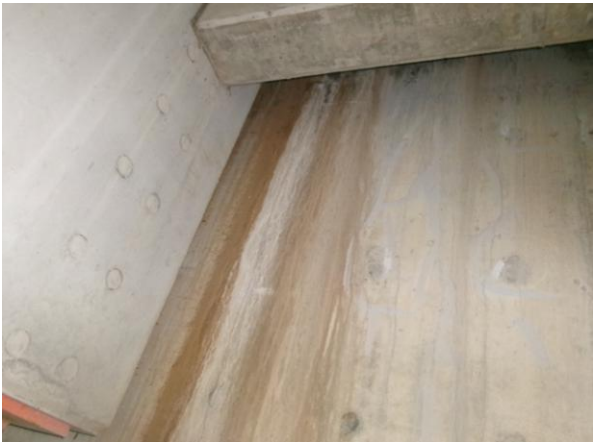
| 손상현황 | • A1 백태(0.3m×2.5m) | 손상현황 | • A1 체수(1.0m×1.0m) |
| 원 인 | • 우수유입, 수분침투 등 | 원 인 | • 우수유입 등 |

| 조치방안 | • 표면처리 | 조치방안 | • 주의관찰 |

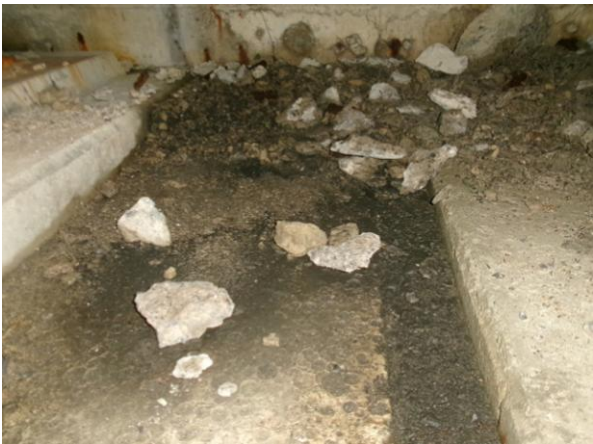
| 손상현황 | • A1 페콘크리트 퇴적(1.0m×1.0m) | 손상현황 | • A1 파손 및 철근노출(1.0m×0.3m) |
| 원 인 | • 시공미흡 | 원 인 | • 다짐미흡, 외부충격 등 |

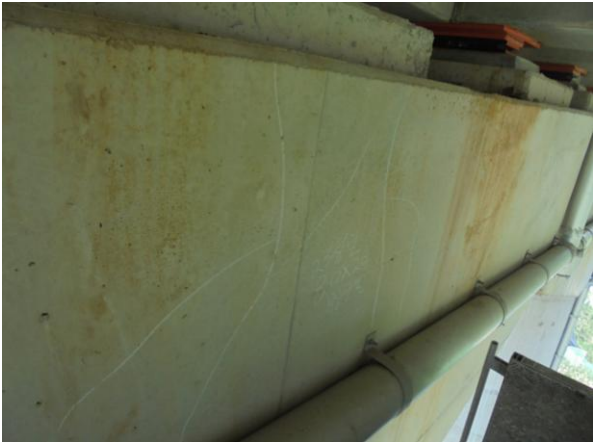
| 손상현황 | • P1 망상균열(8.0m×2.0m) | 손상현황 | • P2 균열(0.3mm/0.5m) |
| 원 인 | • 건조수축, 거푸집 조기탈형 등 | 원 인 | • 건조수축, 거푸집 조기탈형 등 |

| 조치방안 | • 표면처리 | 조치방안 | • 주입보수 |

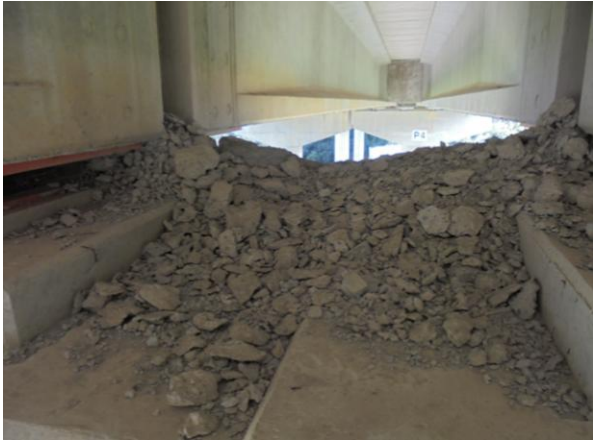
| 손상현황 | • P3 폐콘크리트 퇴적 (15.0m×1.0m) | 손상현황 | • P4 망상균열 (8.0m×2.0m) |
| 원 인 | • 시공미흡 등 | 원 인 | • 건조수축, 거푸집 조기탈형 등 |

| 조치방안 | • 정비 | 조치방안 | • 표면처리 |

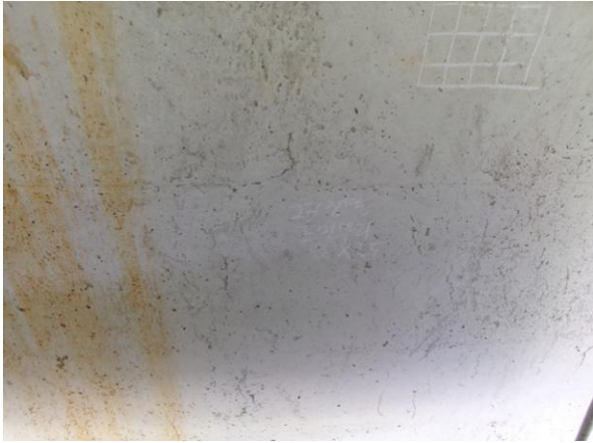
| 손상현황 | • P5 표면박리 (8.0m×2.0m) | 손상현황 | • P6 재료분리 (1.5m×1.0m) |
| 원 인 | • 시공미흡, 다짐미흡 등 | 원 인 | • 시공미흡, 다짐미흡 등 |

| 조치방안 | • 단면보수 | 조치방안 | • 단면보수 |

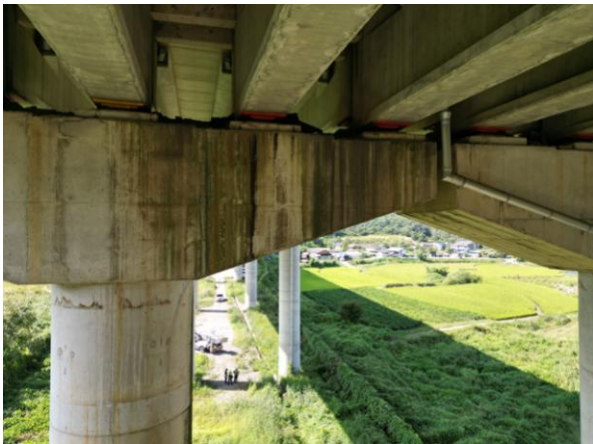
| 손상현황 | • P6 표면오염 (6.0m×2.5m) | 손상현황 | • P6 박락 (0.5m×0.5m) |
| 원 인 | • 신축이음부 우수유입 등 | 원 인 | • 외부충격 등 |

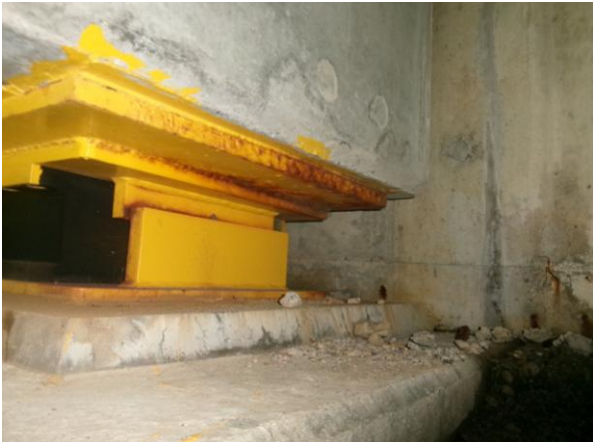
| 손상현황 | • A1-Sh3 플레이트 부식 | 손상현황 | • P1-Sh8 몰탈 균열(0.1mm/0.2m) |
| 원 인 | • 장기공용, 습기흡착 | 원 인 | • 건조수축, 온도변화 |

| 조치방안 | • 재도장 | 조치방안 | • 표면처리 |

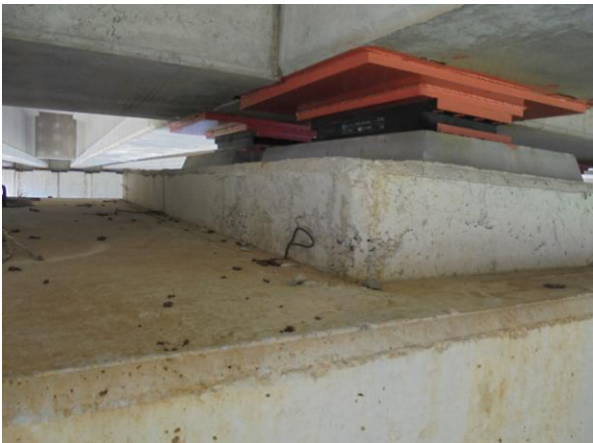
| 손상현황 | • P1-Sh8 받침콘크리트 재료분리(0.5m×1.0m) | 손상현황 | • P2-Sh3 몰탈 균열(0.2mm/0.3m) |
| 원 인 | • 다짐미흡, 거푸집 조기탈형 등 | 원 인 | • 건조수축, 온도변화 |

| 조치방안 | • 단면보수 | 조치방안 | • 표면처리 |

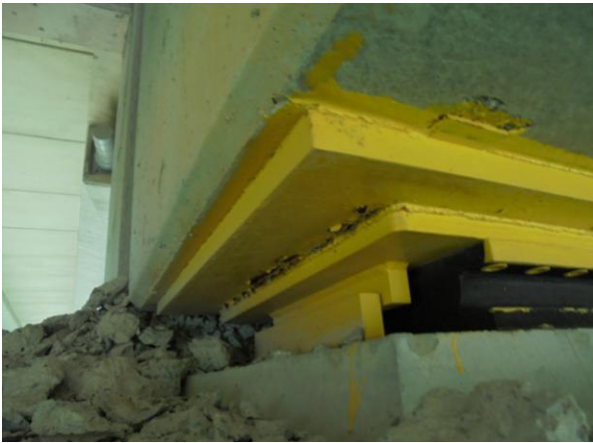
| 손상현황 | • P3-Sh3 플레이트 도장박리(0.1m×0.5m) | 손상현황 | • P4-Sh8 몰탈 균열(0.1mm/0.1m) |
| 원 인 | • 시공미흡, 공용기간 증가 등 | 원 인 | • 건조수축, 온도변화 |

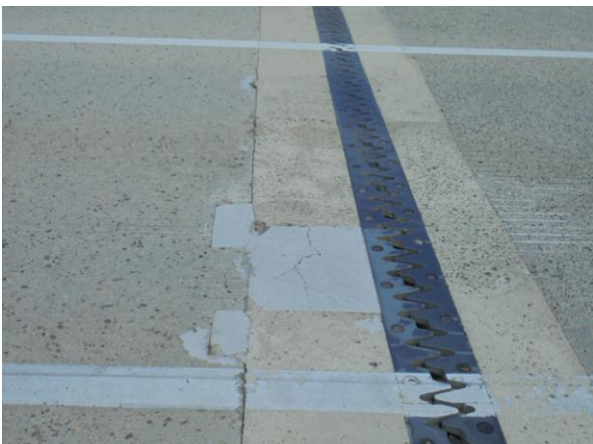
| 손상현황 | • A1 후타재 보수부 파손(0.5m×0.5m) | 손상현황 | • A1 후타재 균열(0.2mm/0.3m×6EA) |
| 원 인 | • 외부충격, 차량윤하중, 보수미흡 | 원 인 | • 건조수축, 장기공용, 차량윤하중 |

| 조치방안 | • 단면보수 | 조치방안 | • 표면처리 |

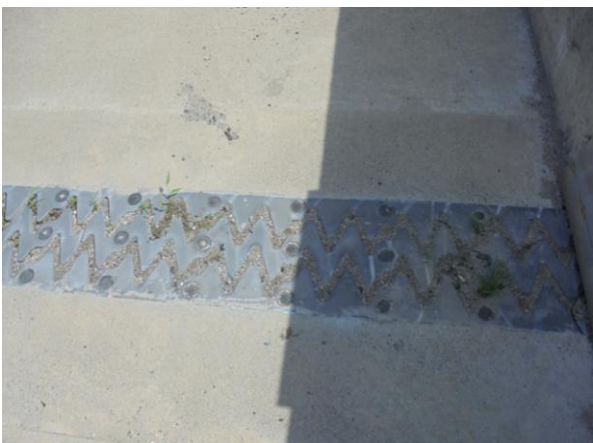
| 손상현황 | • P3 토사퇴적(2.0m) | 손상현황 | • P6 토사퇴적(2.0m) |
| 원 인 | • 장기공용, 비산먼지퇴적 | 원 인 | • 장기공용, 비산먼지퇴적 |

| 조치방안 | • 청소 | 조치방안 | • 청소 |

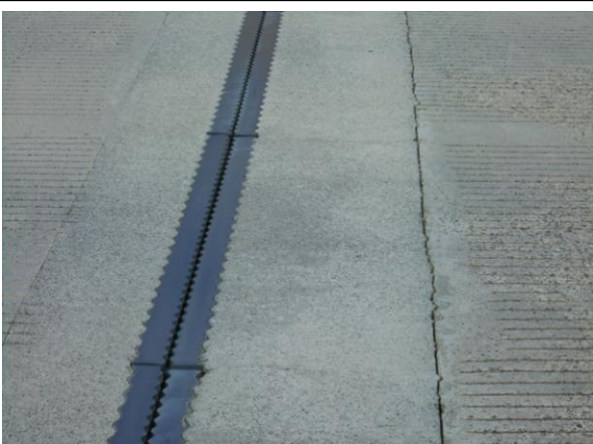
| 손상현황 | • A2 후타재 균열(0.3mm/0.5m×5EA) | 손상현황 | • A2 후타재 파손(0.1m×0.1m) |
| 원 인 | • 건조수축, 장기공용, 차량윤하중 | 원 인 | • 외부충격, 차량윤하중 |

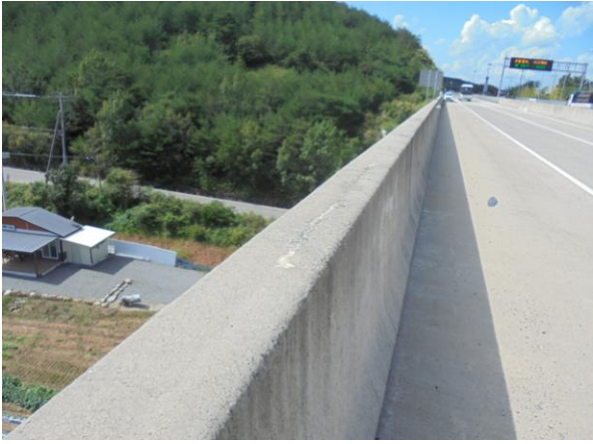
| 손상현황 | • S2 방호벽 균열 (0.1mm/1.5m) | 손상현황 | • S3 방호벽 균열 (1.0mm/2.0m) |
| 원 인 | • 건조수축, 공용기간 경과 등 | 원 인 | • 건조수축, 공용기간 경과 등 |

| 조치방안 | • 표면처리 | 조치방안 | • 주입보수 |

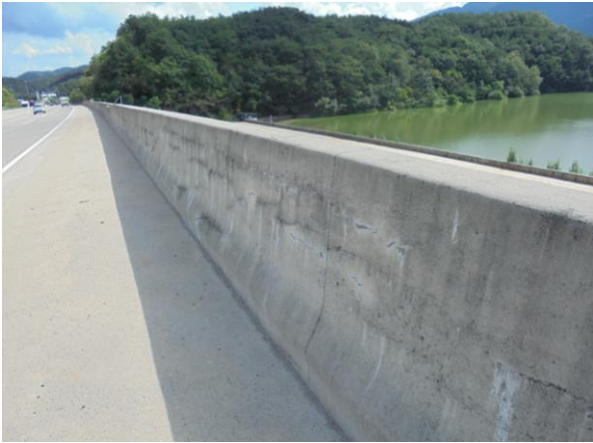
| 손상현황 | • S4 방호벽 균열 (0.2mm/12.0m) | 손상현황 | • S5 방호벽 균열 (0.2mm/1.5m) |
| 원 인 | • 건조수축, 공용기간 경과 등 | 원 인 | • 건조수축, 공용기간 경과 등 |
