# 21. 배골교

### 21.1 시설물의 개요

본 시설물은 경상북도 영천시 신녕면 부산리(상주영천고속도로 61.982~62.087km)에 위치한 교량으로서 총 연장 105.0m, 폭 24.5m, 왕복 4차로로 시공되어 있다.

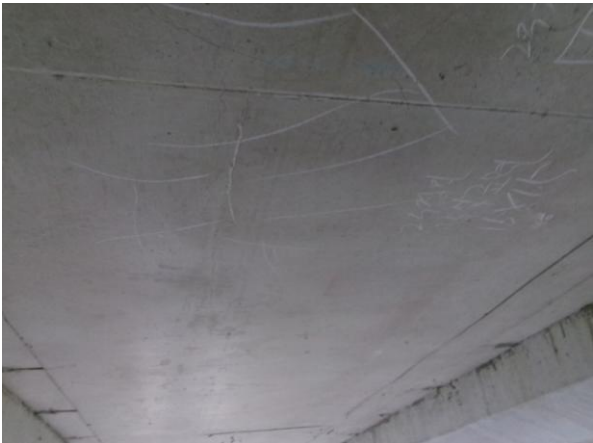
| 손상현황 | • S1~3 망상균열(15.0m×1.5m) | 손상현황 | • S3 백태(0.2m×0.2m) |
| 원 인 | • 건조수축, 거푸집 조기탈형 등 | 원 인 | • 우수유입, 수분접촉 |

- 바닥판하면에서 발생한 망상균열, 백태는 초기 건조수축, 거푸집 조기탈형, 우수유입, 수분접촉 등에 의한 손상으로 판단되며, 내구성 확보 차원에서 표면처리 등의 조치가 요구된다.

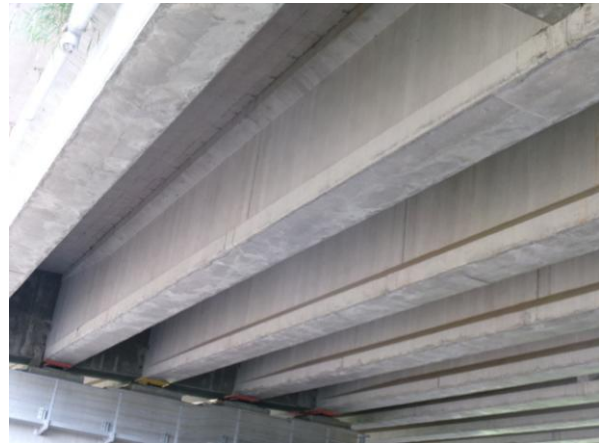
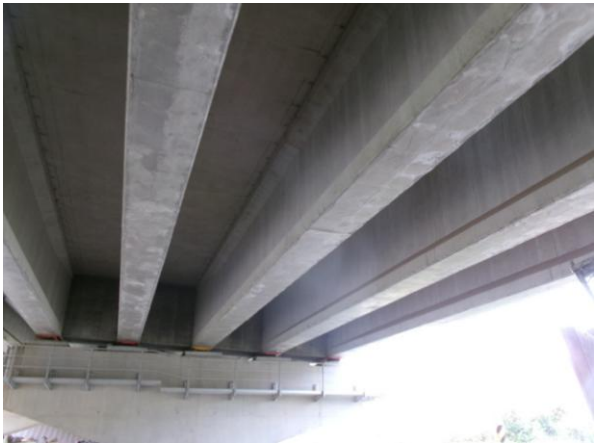
【사진 21.3.5】 거더 손상현황

| 손상현황 | • S1 상태양호 | 손상현황 | • S3 상태양호 |

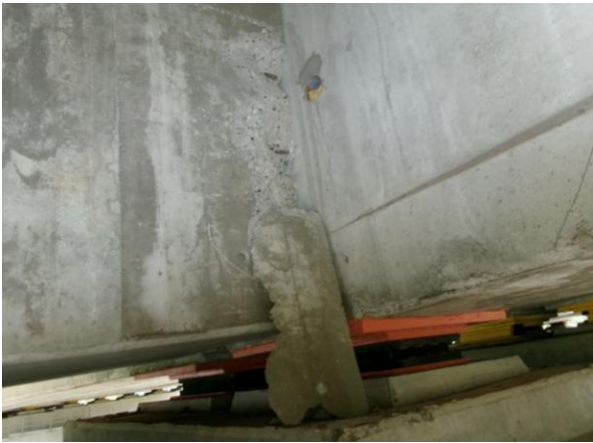
| 손상현황 | • S1 박락 및 철근노출(0.3m×1.5m) | 손상현황 | • S1 박락 및 철근노출(0.4m×1.5m) |
| 원 인 | • 시공미흡, 다짐미흡 등 | 원 인 | • 시공미흡, 다짐미흡 등 |

| 조치방안 | • 단면보수(방청) | 조치방안 | • 단면보수(방청) |

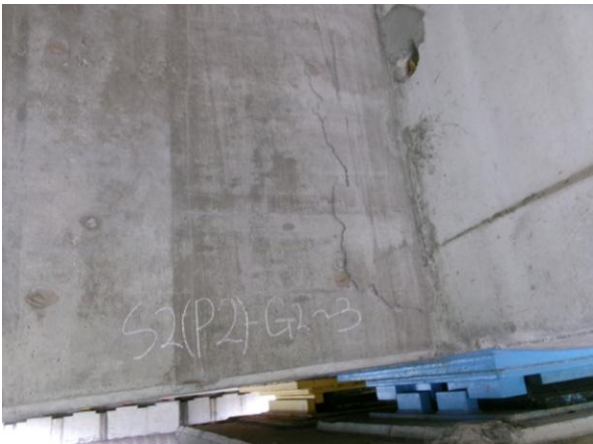
| 손상현황 | • S2 들뜸(0.4m×1.5m) | 손상현황 | • S3 박락 및 철근노출(0.3m×1.0m) |
| 원 인 | • 시공미흡, 다짐미흡 등 | 원 인 | • 시공미흡, 다짐미흡 등 |

- 가로보의 외관조사 결과, 발생한 박락, 들뜸, 박락 및 철근노출 등의 단면손상은 시공시 마감미흡, 다짐미흡, 거푸집 조기탈형, 피복부족 등에 의한 손상으로 판단되며, 내구성 확보 차원의 단면보수, 단면보수(방청) 등의 조치가 필요하다.

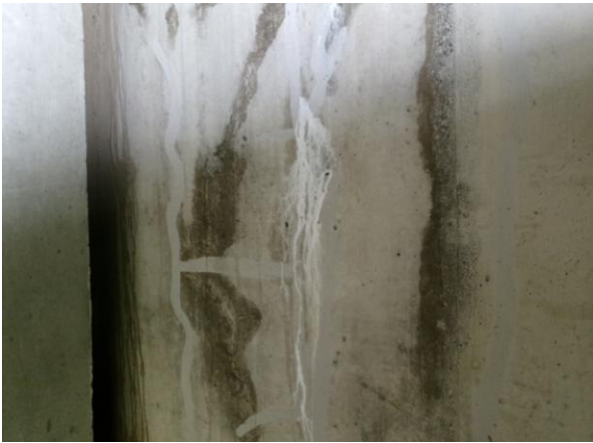
| 손상현황 | • A1 백태(0.1m×0.2m) | 손상현황 | • A1 들뜸(0.3m×0.3m) |
| 원 인 | • 우수유입, 수분침투 등 | 원 인 | • 시공미흡, 장기공용 열화 등 |

| 조치방안 | • 표면처리 | 조치방안 | • 단면보수 |

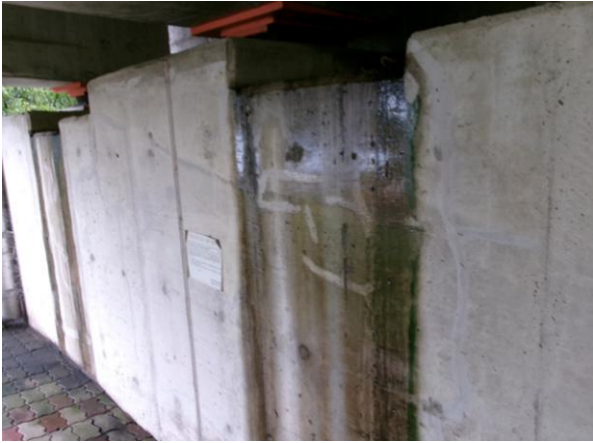
| 손상현황 | • A1 누수흔적(0.5m×4.0m) | 손상현황 | • A2 폐콘크리트 퇴적(1.0m×0.5m) |
| 원 인 | • 신축이음부 우수유입 등 | 원 인 | • 시공미흡 등 |

- 교대에 신축이음을 통한 우수유입으로 인한 백태, 누수흔적이 확인되었고, 손상부는 주기적인 점검을 통한 손상의 진전여부 확인 후 진전시 신축이음과 연계한 보수 및 표면처리 등의 유지관리가 요구된다.
- 들뜸의 경우 시공미흡, 우수유입에 의한 열화 등에 의한 손상으로 부재의 내구성 확보 차원의 단면보수 등의 유지관리가 요구된다.
- 폐콘크리트 퇴적은 시공시 마무리 미흡에 의한 손상으로 정비가 요구된다.

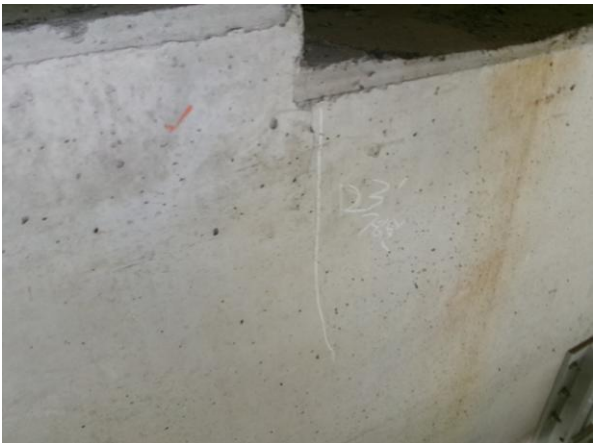
| 손상현황 | • P1 균열(0.2mm/0.5m) | 손상현황 | • P1 균열(0.3mm/0.5m) |
| 원 인 | • 건조수축, 거푸집 조기탈형 등 | 원 인 | • 건조수축, 거푸집 조기탈형 등 |

| 조치방안 | • 표면처리 | 조치방안 | • 주입보수 |

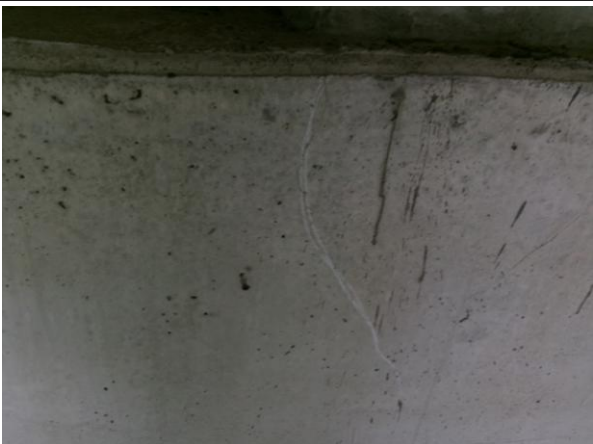
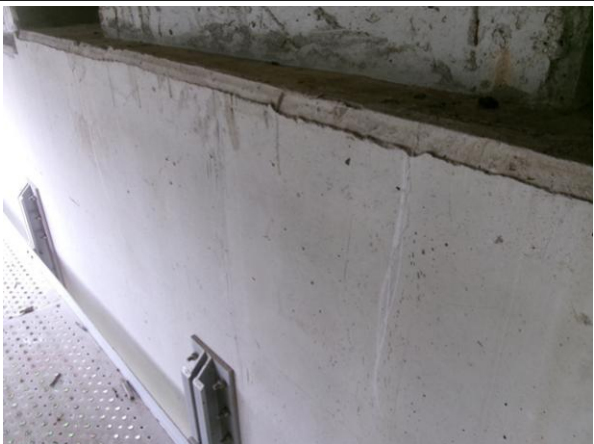
| 손상현황 | • P2 균열(0.2mm/1.5m) | 손상현황 | • P2 균열(0.2mm/1.5m) |
| 원 인 | • 건조수축, 거푸집 조기탈형 등 | 원 인 | • 건조수축, 거푸집 조기탈형 등 |

| 조치방안 | • 표면처리 | 조치방안 | • 표면처리 |

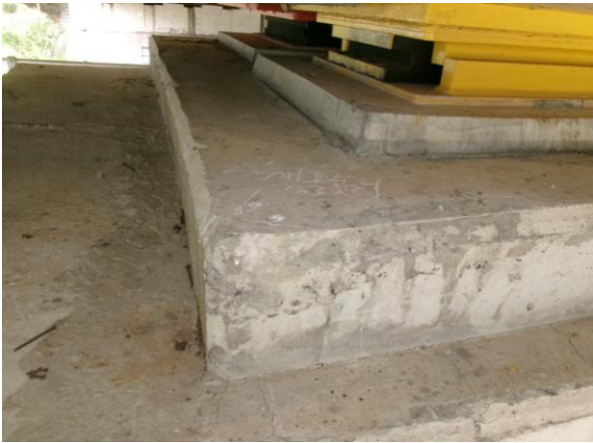
| 손상현황 | • P2-Sh1 받침콘크리트 재료분리(0.3m×0.1m) | 손상현황 | • P2-Sh3 받침콘크리트 균열(0.1mm/0.5m) |
| 원 인 | • 다짐미흡, 거푸집 조기탈형 등 | 원 인 | • 건조수축, 온도변화 |

- 무수축몰탈 및 받침콘크리트 균열(0.3mm미만)의 경우 건조수축 및 온도변화, 거푸집 조기탈형 등에 의한 손상으로 판단되며, 교량받침의 거동에 영향을 미칠만한 손상은 아니나, 손상의 진전 방지를 위한 표면처리 등의 조치가 요망된다.
- 받침콘크리트 재료분리의 경우 시공초기 다짐미흡, 거푸집 조기탈형 등에 의한 것으로 손상의 진전 방지를 위한 단면보수 등의 조치가 필요할 것으로 판단된다.
- 플레이트 도장박락의 경우 공용기간 증가, 습기흡착, 시공미흡 등에 의한 손상으로 판단되며, 손상의 진전 방지를 위한 재도장 등의 조치를 취하는 것이 바람직 할 것으로 판단된다.

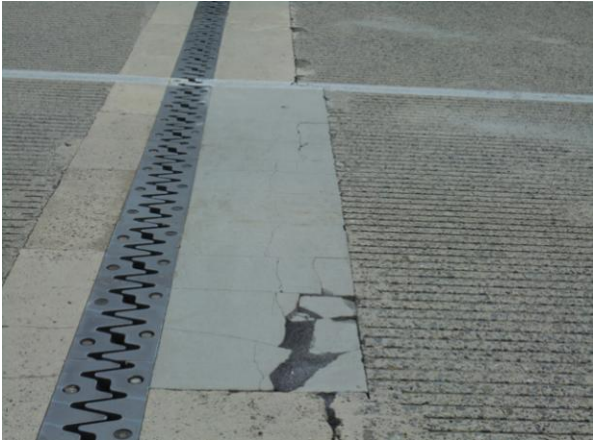
| 손상현황 | • A1 후타재 파손(0.3m×3.0m) | 손상현황 | • A2 후타재 파손(0.3m×1.0m) |
| 원 인 | • 외부충격, 차량윤하중 | 원 인 | • 외부충격, 차량윤하중 |

- 신축이음에 발생한 후타재 파손의 경우 외부 충격, 차량 윤하중, 보수미흡 등에 의한 손상으  
로 내구성 및 주행 차량의 안전성 확보 차원에서 단면보수를 실시하는 것이 요구된다.

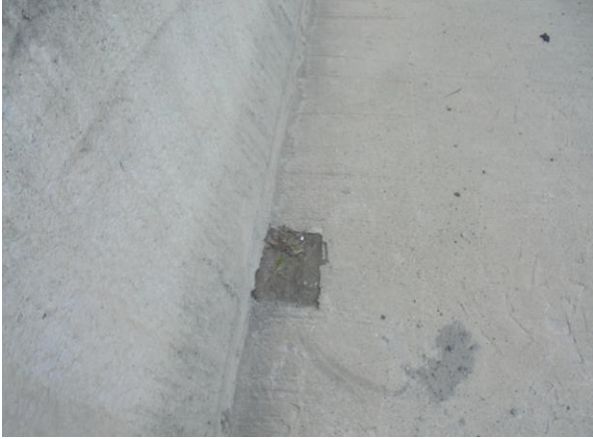
| 손상현황 | • S1 배수구 막힘 1EA | 손상현황 | • S3 배수구 상태양호 |
| 원 인 | • 공용기간 경과, 비산물퇴적 등 | 원 인 | • - |

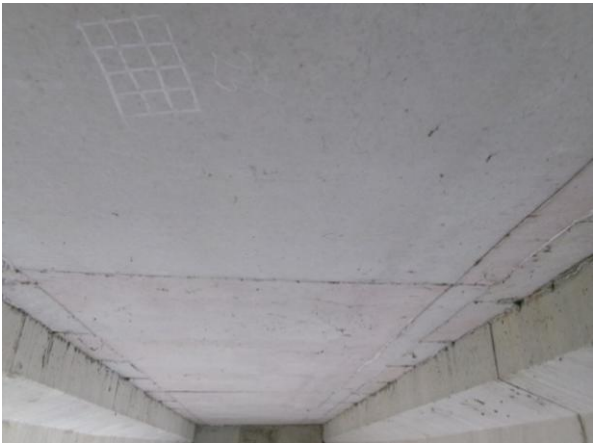
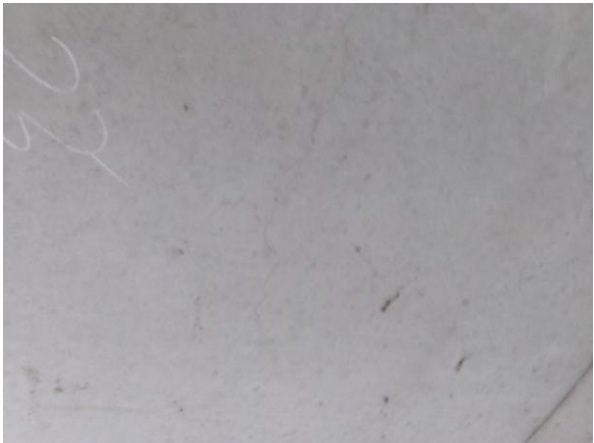
【사진 21.3.28】 바닥판하면 손상현황

| 손상현황 | • S1~3 망상균열(15.0m×1.5m) | 손상현황 | • S1~3 망상균열(15.0m×1.5m) |
| 원 인 | • 건조수축, 거푸집 조기탈형 등 | 원 인 | • 건조수축, 거푸집 조기탈형 등 |

- 바닥판하면에서 발생한 망상균열은 초기 건조수축, 온도변화, 거푸집 조기탈형 등에 의한 손상으로 판단되며, 내구성 확보 차원에서 표면처리 등의 조치가 요구된다.

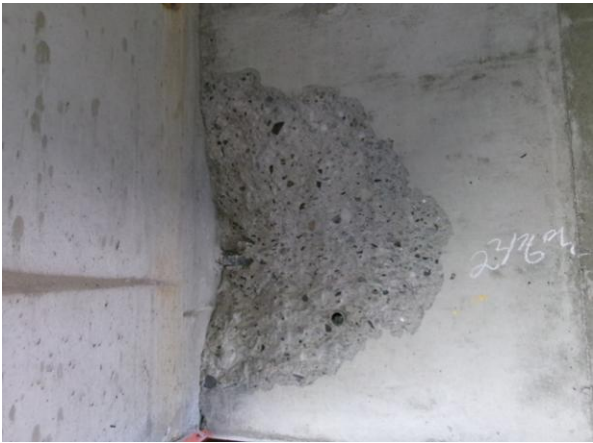
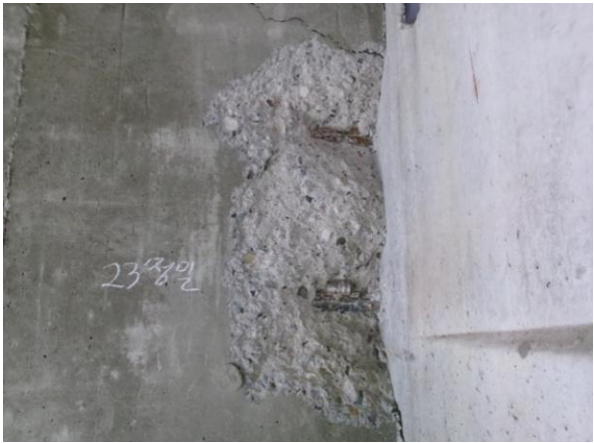
| 손상현황 | • S3 박락 및 철근노출(0.5m×0.5m) | 손상현황 | • S3 박락 및 철근노출(0.5m×0.5m) |
| 원 인 | • 시공미흡, 다짐미흡 등 | 원 인 | • 시공미흡, 다짐미흡 등 |

| 조치방안 | • 단면보수(방청) | 조치방안 | • 단면보수(방청) |

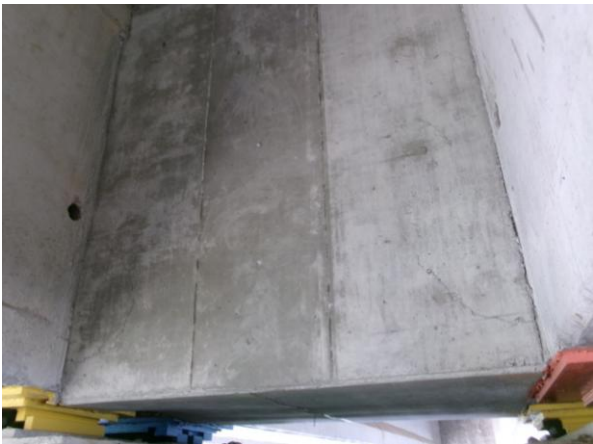
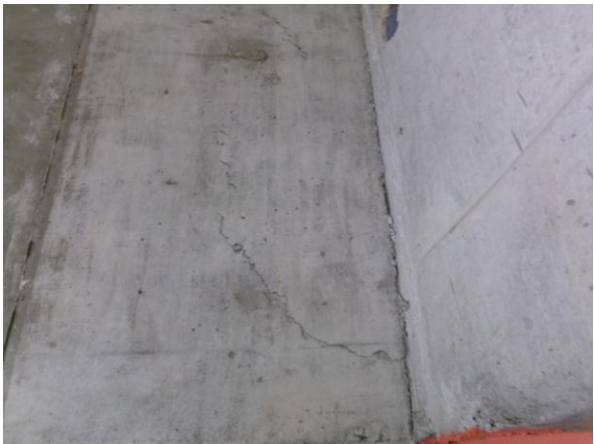
| 손상현황 | • S3 들뜸(0.5m×1.5m×6EA) | 손상현황 | • S3 들뜸(0.5m×1.5m×6EA) |
| 원 인 | • 시공미흡, 다짐미흡 등 | 원 인 | • 시공미흡, 다짐미흡 등 |

- 가로보의 외관조사 결과, 발생한 들뜸, 박락 및 철근노출 등의 단면손상은 시공시 마감미흡, 다짐미흡, 거푸집 조기탈형, 피복부족 등에 의한 손상으로 판단되며, 내구성 확보 차원의 단면보수, 단면보수(방청) 등의 조치가 필요하다.

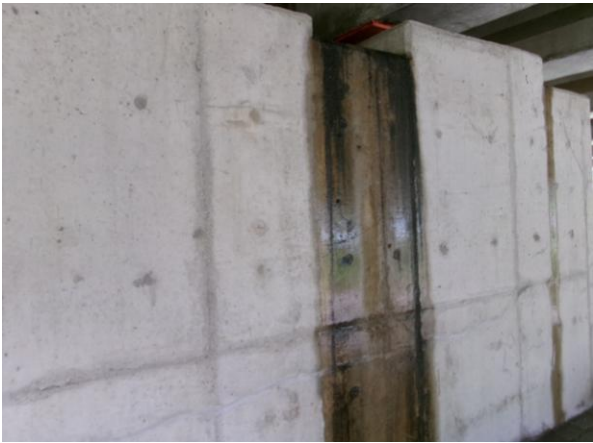
| 손상현황 | • A1 누수흔적(0.5m×2.0m) | 손상현황 | • A1 백태(0.2m×1.0m) |
| 원 인 | • 신축이음부 우수유입 등 | 원 인 | • 우수유입, 수분침투 등 |

| 조치방안 | • 주의관찰 | 조치방안 | • 표면처리 |

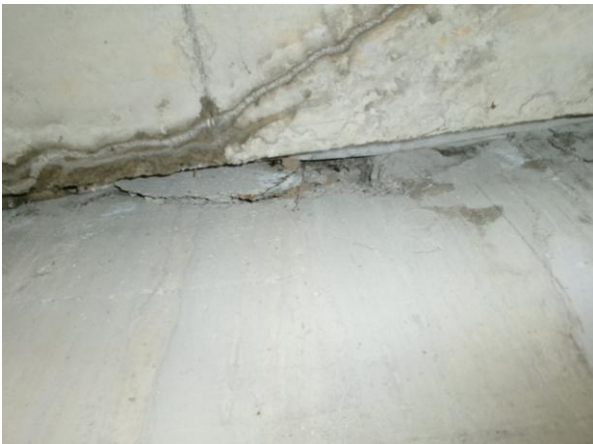
| 손상현황 | • A1 파손(0.2m×0.3m) | 손상현황 | • A2 누수흔적(0.5m×2.0m) |
| 원 인 | • 시공미흡, 장기공용 열화 등 | 원 인 | • 신축이음부 우수유입 등 |

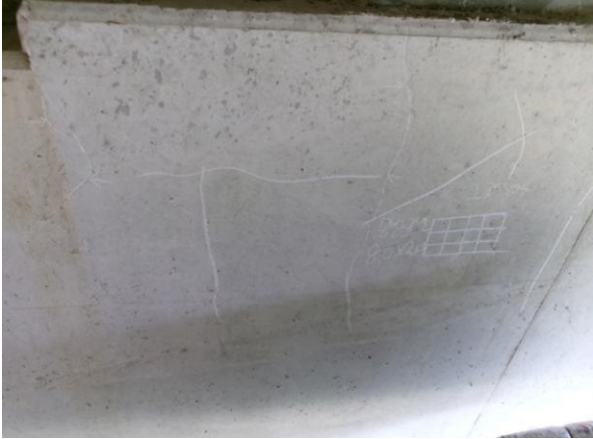
| 손상현황 | • P1 망상균열(8.0m×2.0m) | 손상현황 | • P2 망상균열(7.0m×1.5m) |
| 원 인 | • 건조수축, 거푸집 조기탈형 등 | 원 인 | • 건조수축, 거푸집 조기탈형 등 |

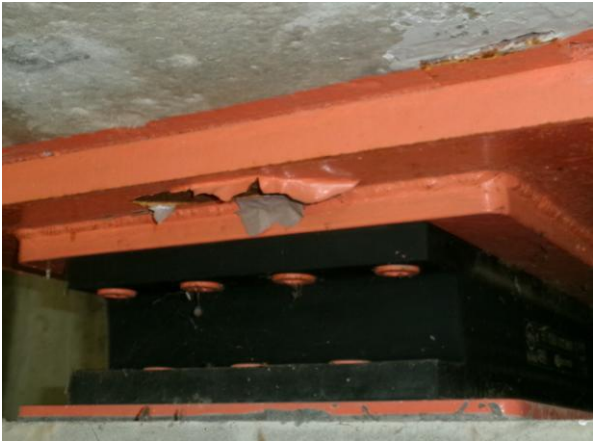
| 손상현황 | • A2-Sh4 플레이트 도장박리(0.1m×0.3m) | 손상현황 | • P2-Sh8 몰탈 균열(0.1mm/0.2m) |
| 원 인 | • 시공미흡, 공용기간 증가 등 | 원 인 | • 건조수축, 온도변화 |

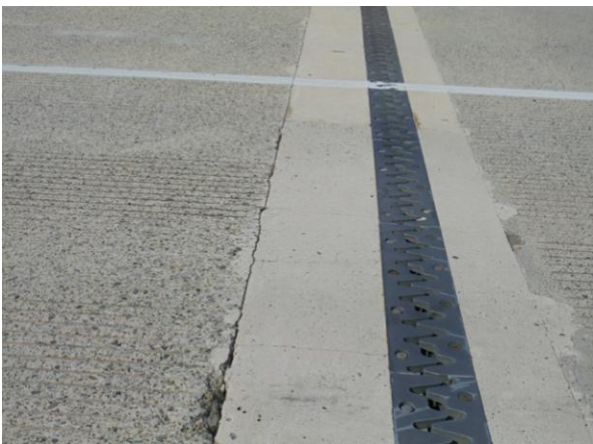
| 손상현황 | • A1 후타재 균열(0.3mm/0.5m ×4EA) | 손상현황 | • A1 후타재 파손(0.1m×0.2m×2EA) |
| 원 인 | • 건조수축, 장기공용, 차량윤하중 | 원 인 | • 외부충격, 차량윤하중 |

| 조치방안 | • 주입보수 | 조치방안 | • 단면보수 |

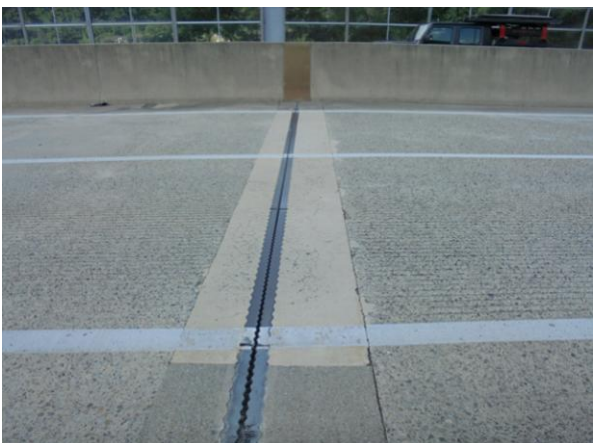
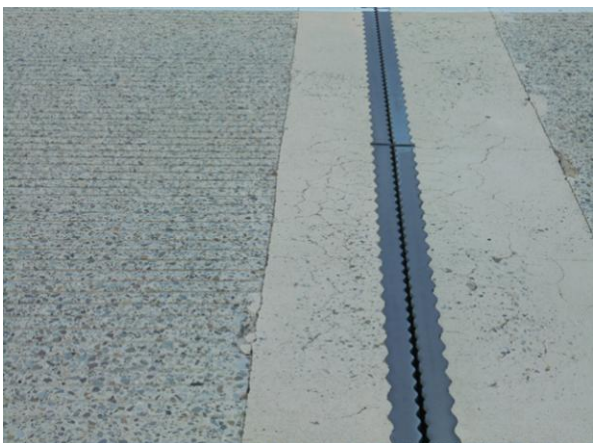
| 손상현황 | • A2 후타재 망상균열(0.5m×3.0m) | 손상현황 | • A2 후타재 망상균열(0.3m×3.0m) |
| 원 인 | • 건조수축, 장기공용, 차량윤하중 | 원 인 | • 건조수축, 장기공용, 차량윤하중 |

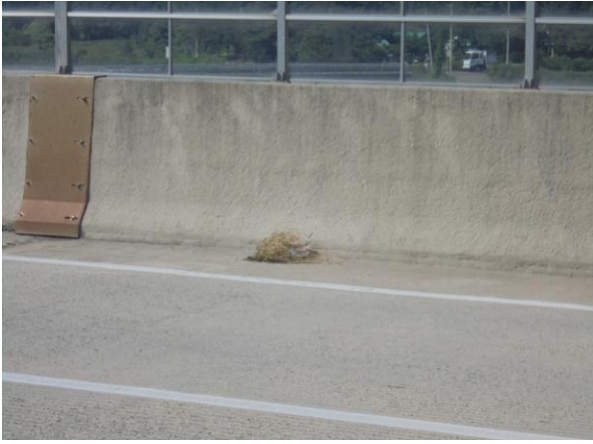
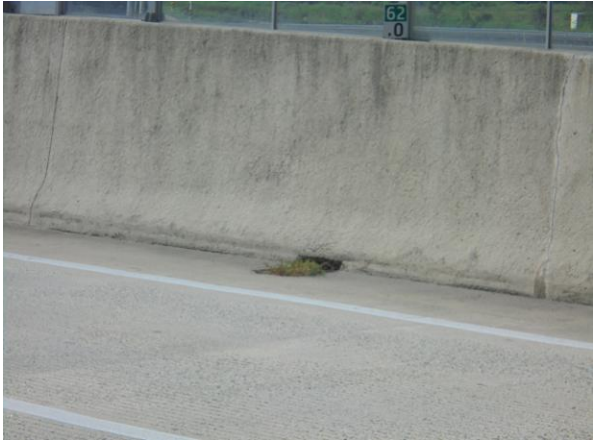
| 손상현황 | • S1 배수구 막힘 2EA | 손상현황 | • S2 배수구 막힘 2EA |
| 원 인 | • 공용기간 경과, 비산물퇴적 등 | 원 인 | • 공용기간 경과, 비산물퇴적 등 |

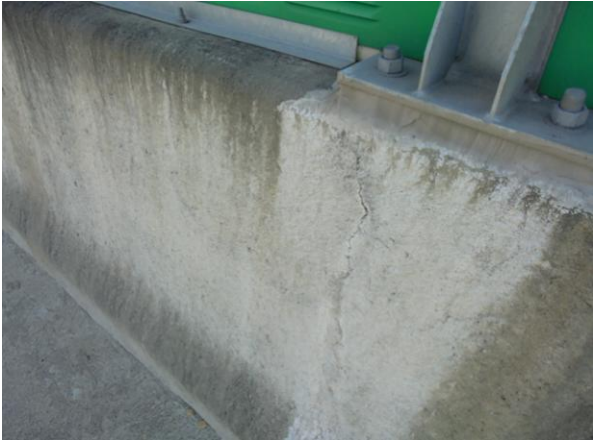
| 손상현황 | • S2 방호벽 균열 (0.2mm/1.5m) | 손상현황 | • S2 방음벽 변형 1EA |
| 원 인 | • 건조수축, 공용기간 경과 등 | 원 인 | • 물리적 충격 등 |

| 조치방안 | • 표면처리 | 조치방안 | • 주의관찰 |

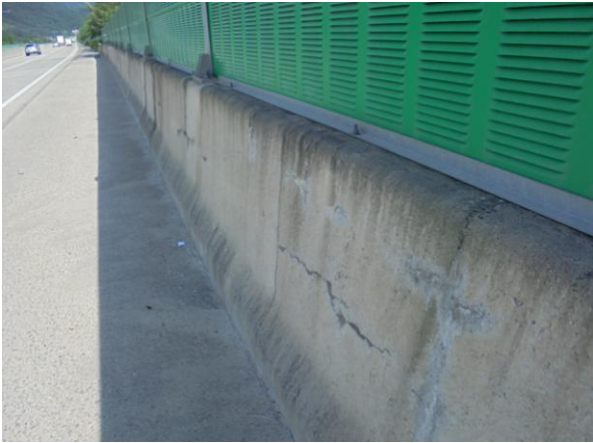
| 손상현황 | • S3 방호벽 균열 (0.2mm/1.5m) | 손상현황 | • S3 중앙분리대 접속부 이격 (1.0m) |
| 원 인 | • 건조수축, 공용기간 경과 등 | 원 인 | • 건조수축, 공용기간 경과 등 |
