## **23. 화남교**

### 23.1 시설물의 개요

본 시설물은 경상북도 영천시 신녕면 화남리(상주영천고속도로 63.768~64.003km)에 위치한 교량으로서 총 연장 235.0m, 폭 24.3m, 왕복 4차로로 시공되어 있다.

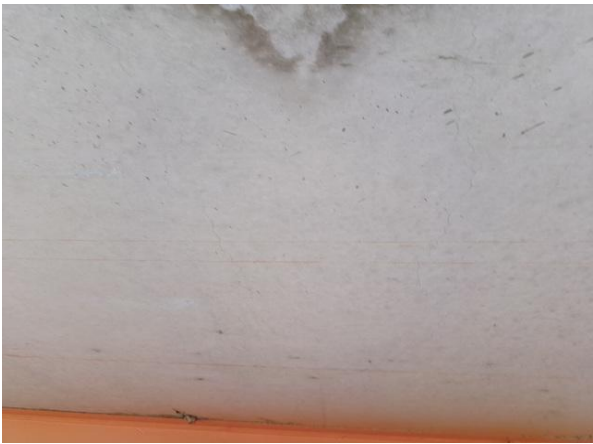
| 손상현황 | • S2 균열(0.2mm/0.5m*5EA) | 손상현황 | • S3 백태(0.1m×1.0m) |
| 원 인 | • 건조수축, 거푸집 조기탈거 등 | 원 인 | • 공용기간 증가, 우수유입 |

- 바닥판에 발생한 균열은 건조수축, 온도변화, 거푸집 조기탈거 등의 복합적인 원인에 의한 비구조적 소수의 미세균열로서 표면보수를 실시하여 내구성을 확보가 바람직할 것으로 판단된다. 또한 백태의 경우 외부 우수유입에 의한 손상으로 현재 경미한 상태로 확인되었고, 손상부는 표면처리 등의 조치가 필요하다.

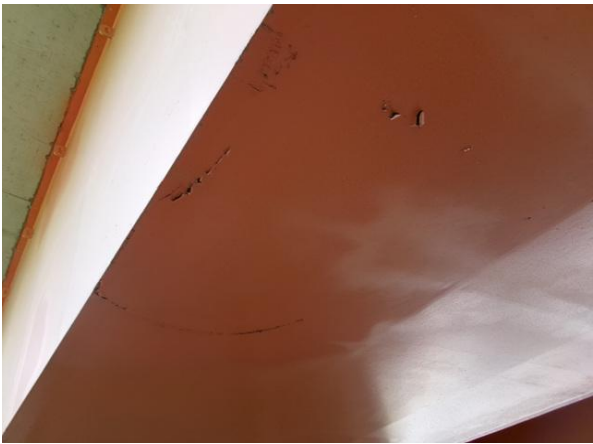
| 손상현황 | • S4-G1 거터외부 도장박리(0.1m×0.5m*2EA) | 손상현황 | • 거터내부 상태양호 |
| 원 인 | • 외부충격, 시공미흡 | 원 인 | — |

- 거터 내부의 외관조사 결과, 현재 손상이 없는 양호한 상태이며, 주기적인 점검을 통한 손상의 발생여부 확인 등의 유지관리가 요구된다.
- 거터 외부의 외관조사 결과, 도장박리의 경우 외부충격 및 시공미흡에 의한 손상으로 내구성 확보를 위한 재도장 등의 보수를 실시하는 것이 바람직할 것으로 판단된다.

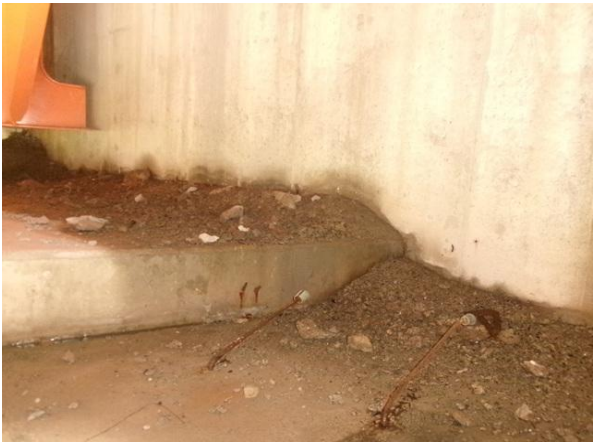
| 손상현황 | • A2 페콘크리트 퇴적(6.0m×1.0m) | 손상현황 | • A2 파손(0.2m×0.3m) |
| 원 인 | • 시공미흡, 마감불량 | 원 인 | • 외부충격, 시공미흡 |

- 교대에 신축이음을 통한 우수유입으로 인한 누수흔적이 확인되었고, 손상부는 주기적인 점검을 통한 손상의 진전여부 확인 후 진전 시 신축이음과 연계한 보수, 표면처리 등의 유지관리가 요구된다. 또한 금회 조사된 페 콘크리트 퇴적의 경우 시공 후 마무리 미흡에 의한 손상으로 청소 등의 정비가 요구된다.
- 파손의 경우 외부충격 및 시공미흡으로 인한 손상으로 내구성 확보를 위한 단면보수 등의 보수를 실시하는 것이 바람직할 것으로 판단된다.

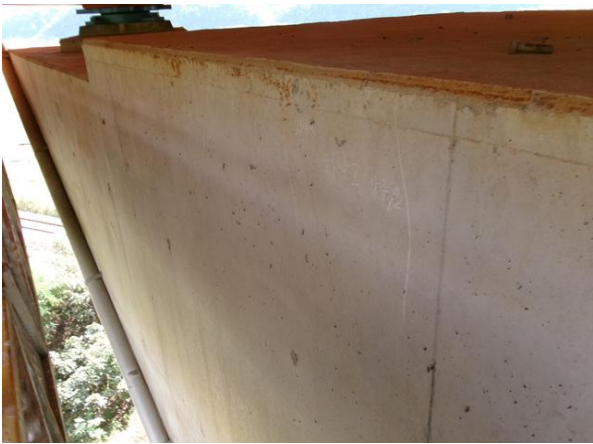
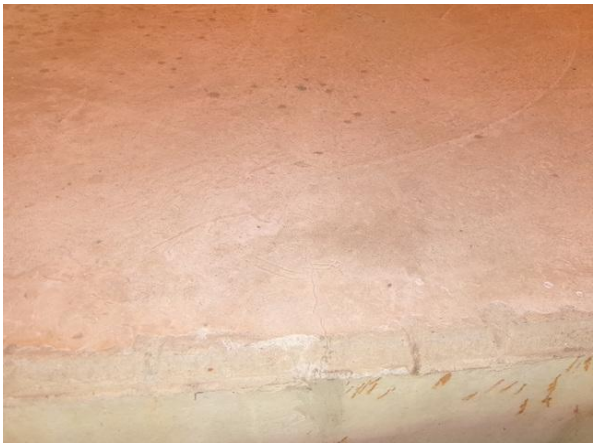
| 손상현황 | • P2 균열 (0.2mm/0.5m*4EA) | 손상현황 | • P2 균열 (0.2mm/3.0m*4EA) |
| 원 인 | • 건조수축, 거푸집 조기탈거 등 | 원 인 | • 건조수축, 거푸집 조기탈거 등 |

| 조치방안 | • 표면처리 | 조치방안 | • 표면처리 |

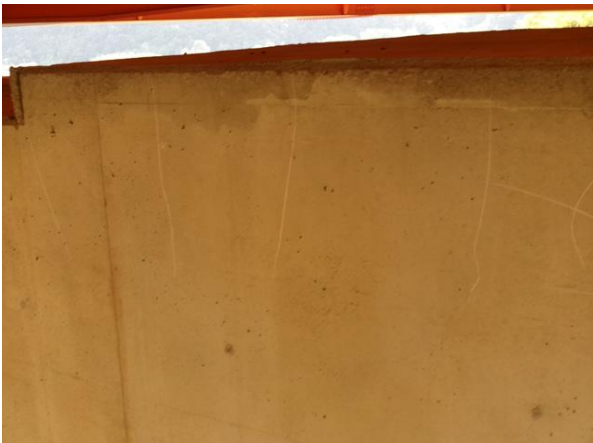
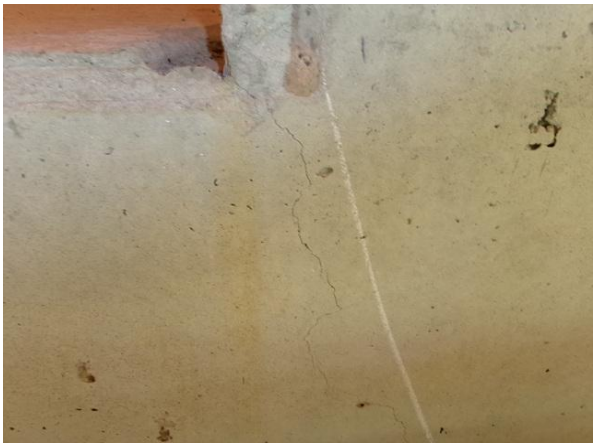
| 손상현황 | • P1 균열 (0.3mm/3.0m*5EA) | 손상현황 | • P1 균열 (0.3mm/3.0m*5EA) |
| 원 인 | • 건조수축, 거푸집 조기탈거 등 | 원 인 | • 건조수축, 거푸집 조기탈거 등 |

| 조치방안 | • 주입보수 | 조치방안 | • 주입보수 |

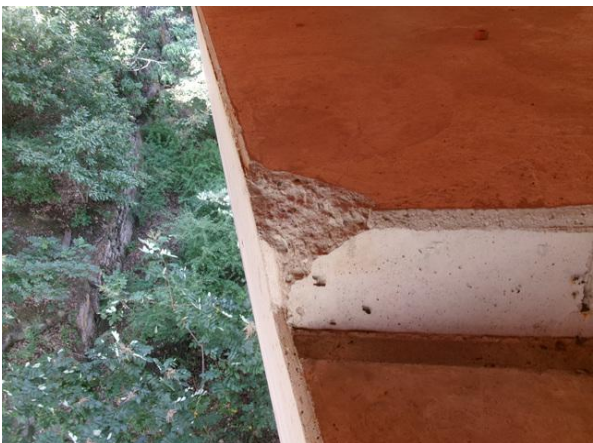
| 손상현황 | • P2 파손 (0.3m×0.3m) | 손상현황 | • S3 접속부 침하 보수현황 |
| 원 인 | • 외부충격, 시공미흡 | 원 인 | • 상태양호 |

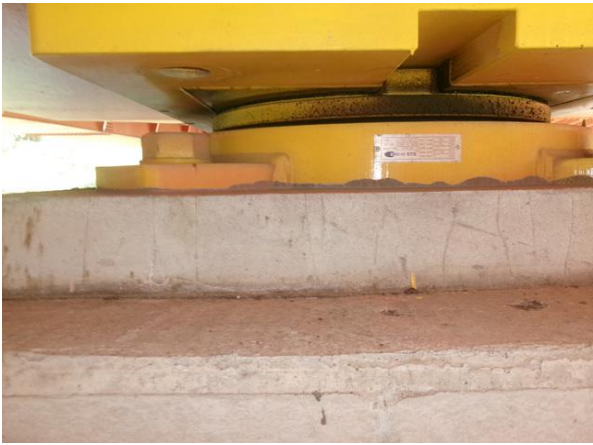
| 손상현황 | • P3-Sh2 무수축물탈균열(0.1mm/0.2mm*6EA) | 손상현황 | • A1-Sh1 이동량 표시계 탈락(2EA) |
| 원 인 | • 건조수축, 거푸집 조기탈거 등 | 원 인 | • 시공미흡, 장기공용 |

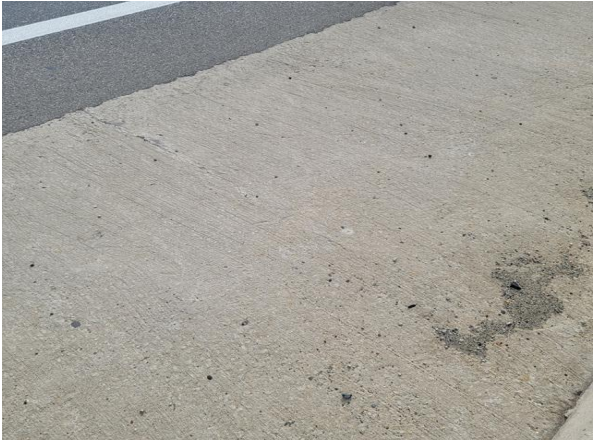
| 손상현황 | • S2 포장 균열(L=2.0m) | 손상현황 | • S4 포장 파손(0.3m×0.3m) |
| 원 인 | • 건조수축, 장기공용, 차량윤하중 | 원 인 | • 차량윤하중, 외부충격 |

| 조치방안 | • 표면처리 | 조치방안 | • 단면보수 |

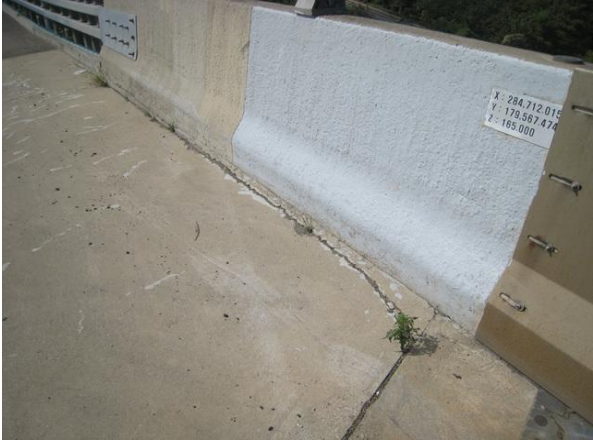
| 손상현황 | • S1 접속부 파손(2.0m×0.2m) | 손상현황 | • S3 접속부 이격(L=7.00m) |
| 원 인 | • 차량윤하중, 시공미흡, 외부충격 | 원 인 | • 접속부 침하, 시공미흡 |

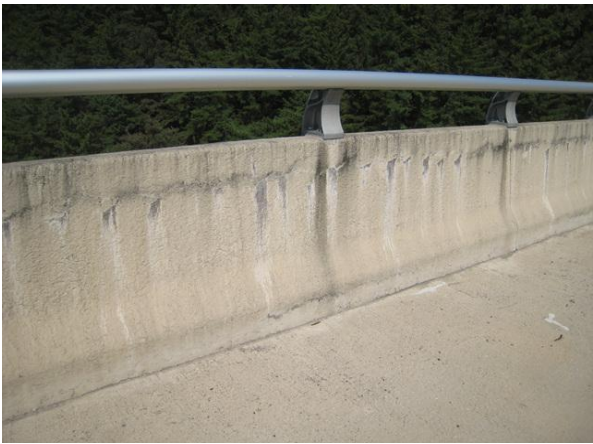
| 손상현황 | • S1 방호벽 균열(0.2mm/1.0m*8EA) | 손상현황 | • S2 중분대 균열(0.2mm/1.0m*3EA) |
| 원 인 | • 건조수축, 장기공용, 차량윤하중 | 원 인 | • 건조수축, 장기공용, 차량윤하중 |

| 조치방안 | • 표면처리 | 조치방안 | • 표면처리 |

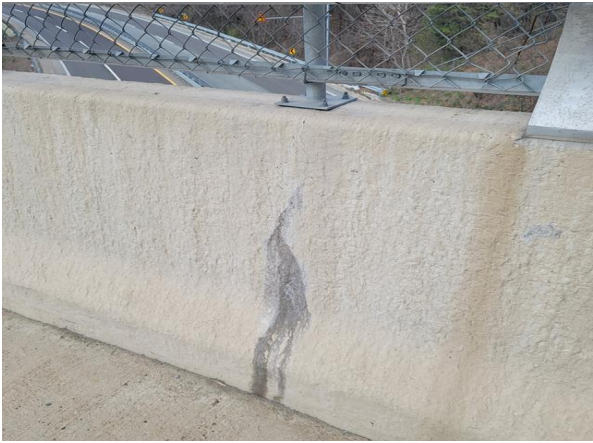
| 손상현황 | • S4 방호벽 균열(0.2mm/1.0m*6EA) | 손상현황 | • S2 방호벽 균열부백태(0.2m×1.0m) |
| 원 인 | • 건조수축, 장기공용, 차량윤하중 | 원 인 | • 건조수축, 장기공용, 차량윤하중 |

| 조치방안 | • 표면처리 | 조치방안 | • 표면처리 |

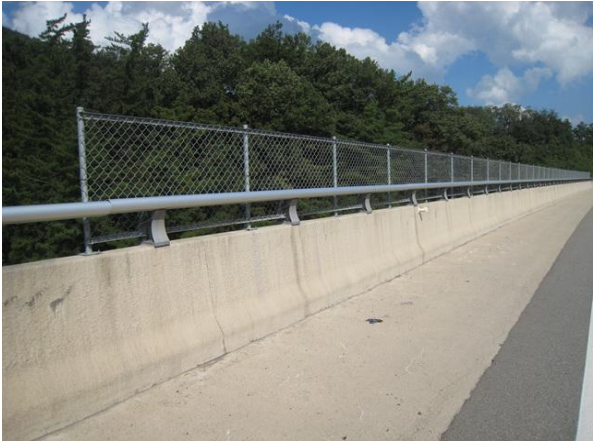
| 손상현황 | • S3 방호벽 균열부백태(0.2m×1.0m) | 손상현황 | • S4 방호벽 균열부백태(0.2m×10.0m) |
| 원 인 | • 건조수축, 장기공용, 차량윤하중 | 원 인 | • 건조수축, 장기공용, 차량윤하중 |

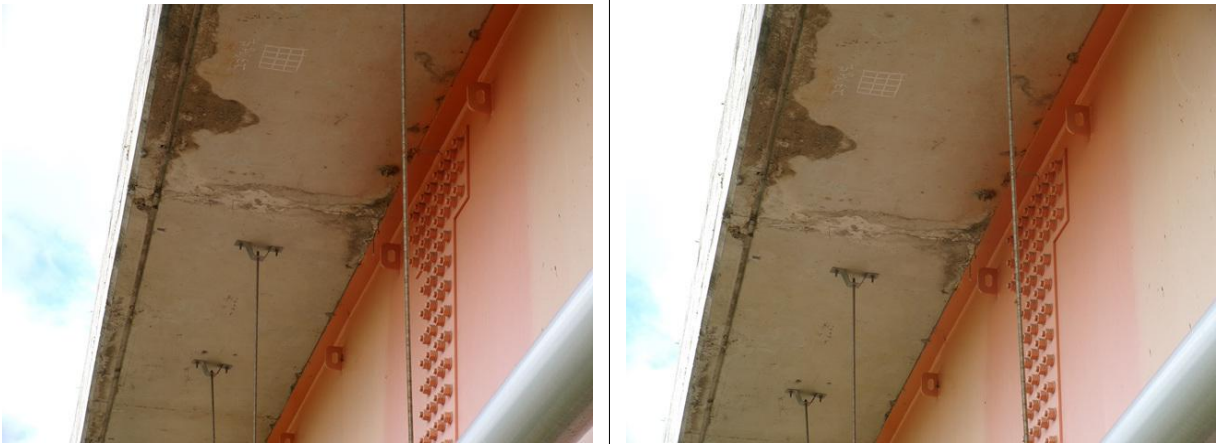
| 손상현황 | • S3 백태(0.3m×0.5m) | 손상현황 | • S3 백태(0.3m×0.5m) |
| 원 인 | • 건조수축, 공용기간 증가, 우수유입 | 원 인 | • 건조수축, 공용기간 증가, 우수유입 |

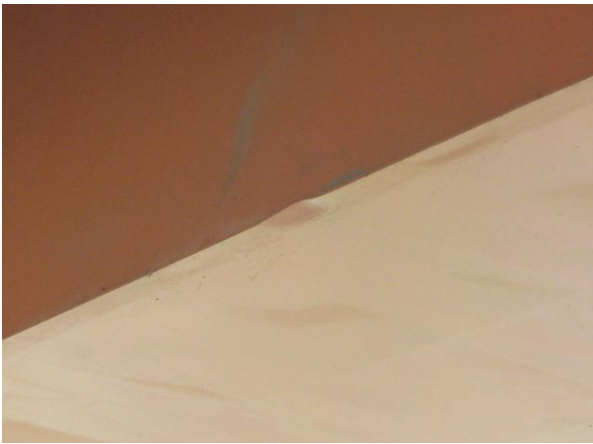
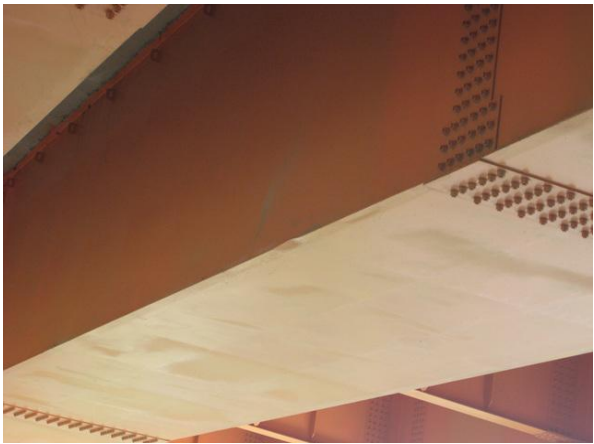
| 손상현황 | • S1-G1 거더외부 하부플랜지 변형 | 손상현황 | • S1-G1 거더외부 하부플랜지 변형 |
| 원 인 | • 외부충격, 시공미흡 | 원 인 | • 외부충격, 시공미흡 |

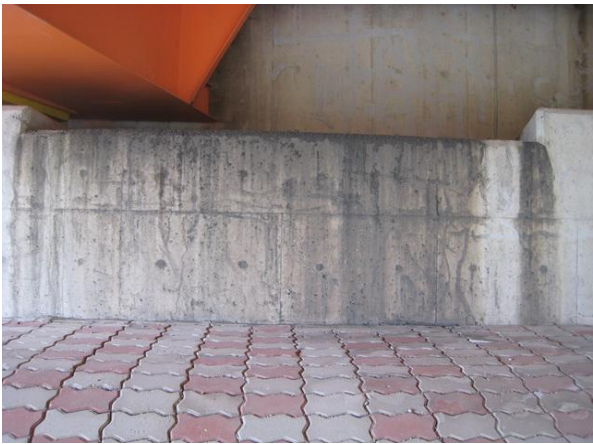
| 손상현황 | • A1 누수흔적(5.0m×2.0m) | 손상현황 | • A2 백태(0.1m×0.2m×11EA) |
| 원 인 | • 신축이음 하부 누수, 마감불량 | 원 인 | • 신축이음 하부 누수, 우수유입 |

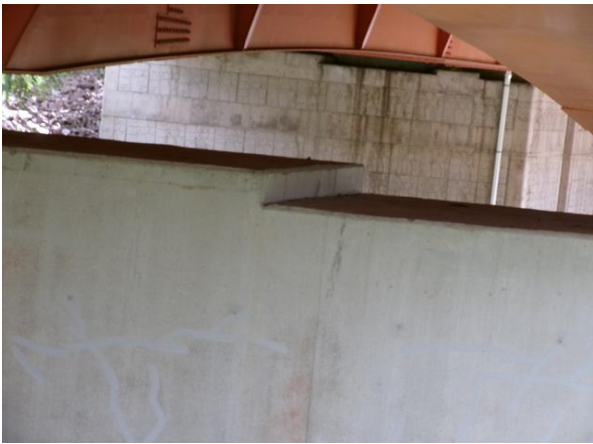
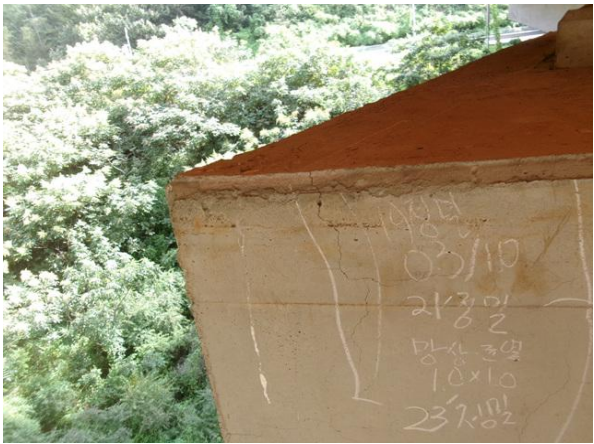
| <table border="1"> <tr> <td>손상현황</td><td>• P2 균열(0.2mm/0.5m)</td></tr> </table> | 손상현황 | • P2 균열(0.2mm/0.5m) | <table border="1"> <tr> <td>손상현황</td><td>• P2 균열(0.3mm/1.0m)</td></tr> </table> | 손상현황 | • P2 균열(0.3mm/1.0m) |

| 조치방안 | • 표면처리 | | | | |
| 조치방안 | • 주입보수 | | | | |

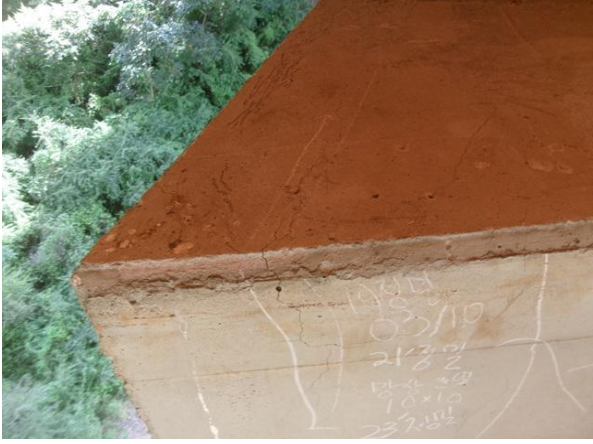
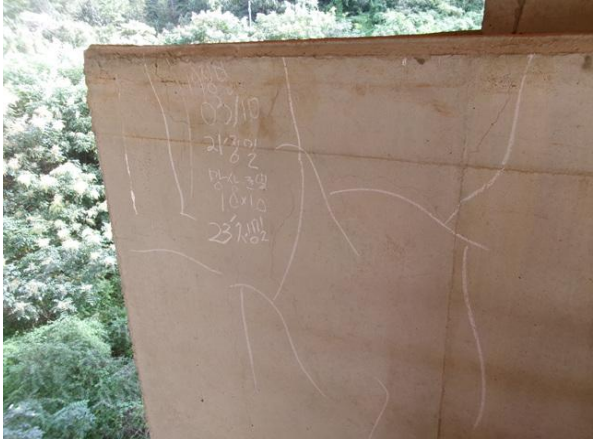
| <table border="1"> <tr> <td>손상현황</td><td>• P2 균열(0.3mm/1.0m)</td></tr> </table> | 손상현황 | • P2 균열(0.3mm/1.0m) | <table border="1"> <tr> <td>손상현황</td><td>• P2 망상균열(1.0m×1.0m)</td></tr> </table> | 손상현황 | • P2 망상균열(1.0m×1.0m) |

| 조치방안 | • 주입보수 | | | | |
| 조치방안 | • 표면처리 | | | | |

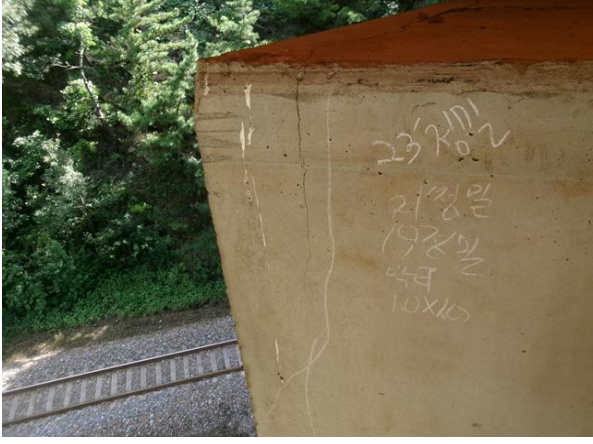
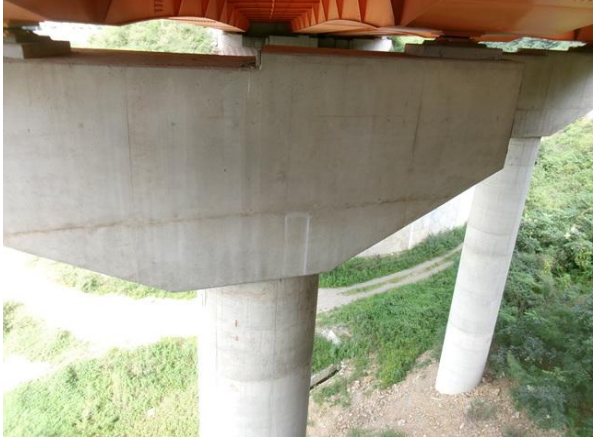
| <table border="1"> <tr> <td>손상현황</td><td>• P1 표면박리(1.0m×1.0m)</td></tr> </table> | 손상현황 | • P1 표면박리(1.0m×1.0m) | <table border="1"> <tr> <td>손상현황</td><td>• P1 백태(0.1m×1.0m)</td></tr> </table> | 손상현황 | • P1 백태(0.1m×1.0m) |

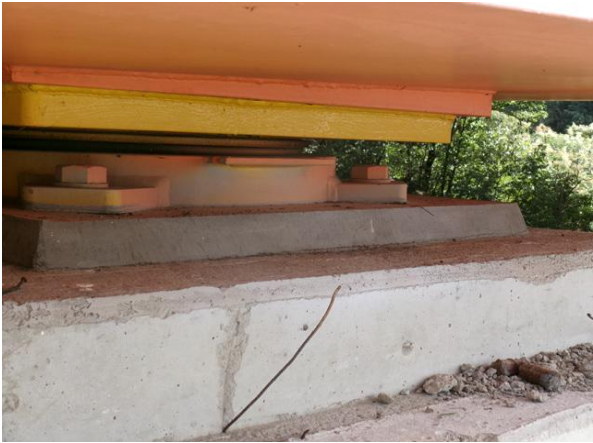
| 손상현황 | • P1-Sh1 무수축물탈균열(0.1mm/0.2m) | 손상현황 | • P3-Sh1 무수축물탈균열(0.1mm/0.2m) |
| 원 인 | • 건조수축, 거푸집 조기탈거 등 | 원 인 | • 건조수축, 거푸집 조기탈거 등 |

| 조치방안 | • 표면처리 | 조치방안 | • 표면처리 |

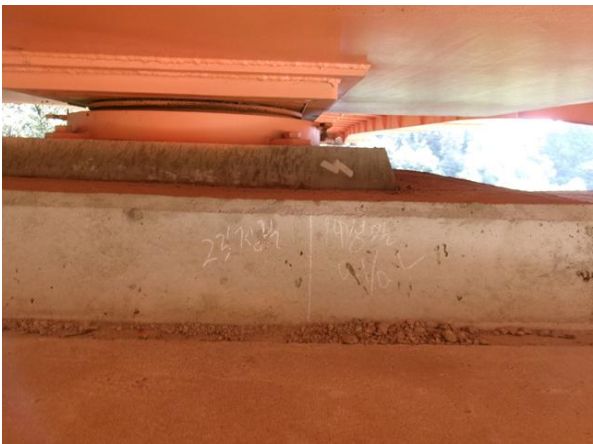
| 손상현황 | • P1-Sh1 받침콘크리트균열(0.1mm/0.2m) | 손상현황 | • A1-Sh2 이동량 표시계 탈락(2EA) |
| 원 인 | • 건조수축, 거푸집 조기탈거 등 | 원 인 | • 시공미흡, 장기공용 |

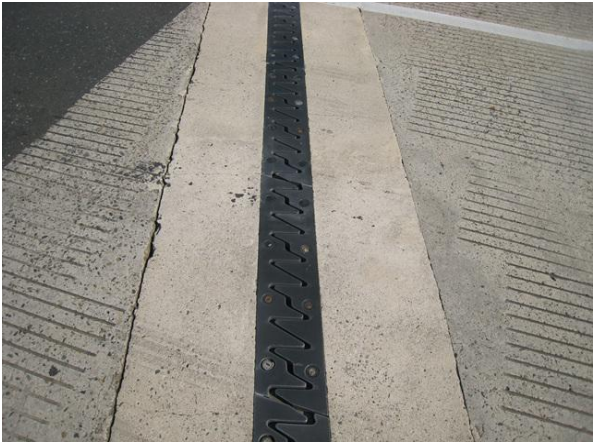
| 손상현황 | • A1 후타재 균열 (0.2mm/0.3m*8EA) | 손상현황 | • A2 후타재 망상균열 (0.5m×3.0m×4EA) |
| 원 인 | • 건조수축, 거푸집 조기탈거 등 | 원 인 | • 건조수축, 거푸집 조기탈거 등 |

| 조치방안 | • 표면처리 | 조치방안 | • 표면처리 |

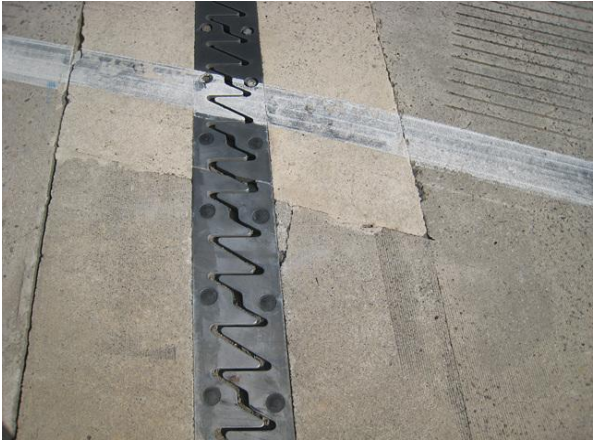
| 손상현황 | • A1 후타재 들뜸 (0.1m×0.2m) | 손상현황 | • A2 차수판 볼트탈락 (2EA) |
| 원 인 | • 차량윤하중, 외부충격 등 | 원 인 | • 시공미흡 등 |

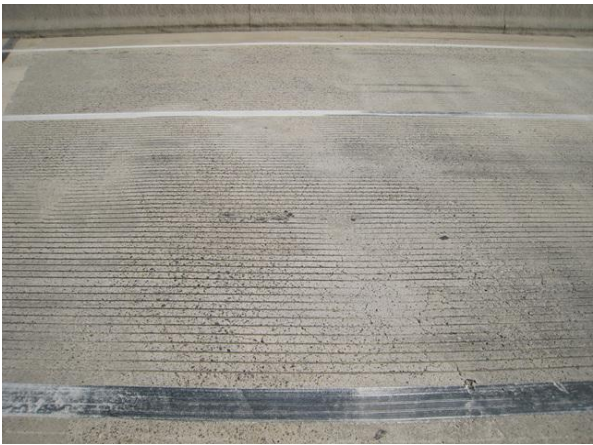
| 손상현황 | • S1 망상균열 (50.0m×8.0m) | 손상현황 | • S2 망상균열 (65.0m×8.0m) |
| 원 인 | • 건조수축, 장기공용, 차량윤하중 | 원 인 | • 건조수축, 장기공용, 차량윤하중 |

| 조치방안 | • 표면처리 | 조치방안 | • 표면처리 |

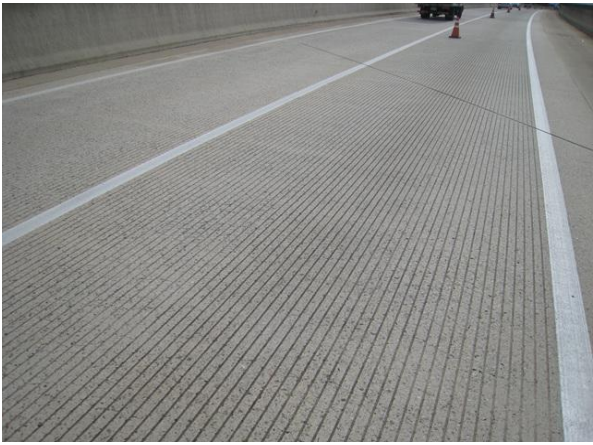
| 손상현황 | • S3 망상균열 (65.0m×8.0m) | 손상현황 | • S1 접속부 포장파손 (3.5m×1.5m) |
| 원 인 | • 건조수축, 장기공용, 차량윤하중 | 원 인 | • 차량윤하중, 외부충격 등 |

| 조치방안 | • 표면처리 | 조치방안 | • 단면보수 |

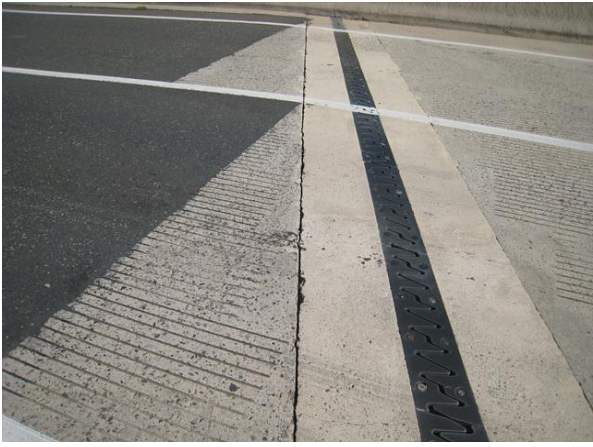
| 손상현황 | • S1 접속부 이격 (L=8.0m) | 손상현황 | • S4 접속부 포장파손 보수현황 |
| 원 인 | • 시공미흡, 접속부 침하 등 | 원 인 | • 상태양호 |

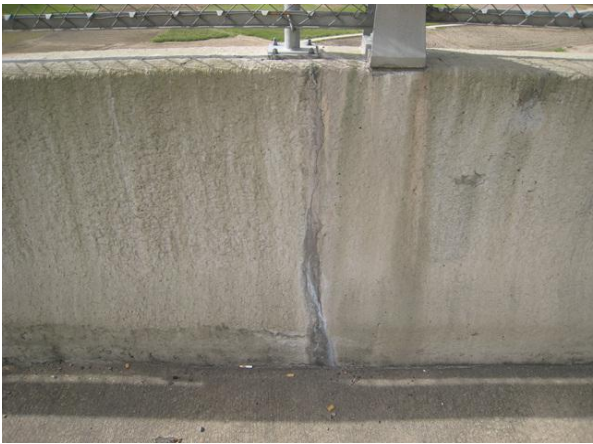
| 손상현황 | • S2 방호벽 균열(0.2mm/1.0m) | 손상현황 | • S4 중분대 균열(0.3mm/1.5m) |
| 원 인 | • 건조수축, 거푸집 조기탈거 등 | 원 인 | • 건조수축, 거푸집 조기탈거 등 |

| 조치방안 | • 표면처리 | 조치방안 | • 주입보수 |

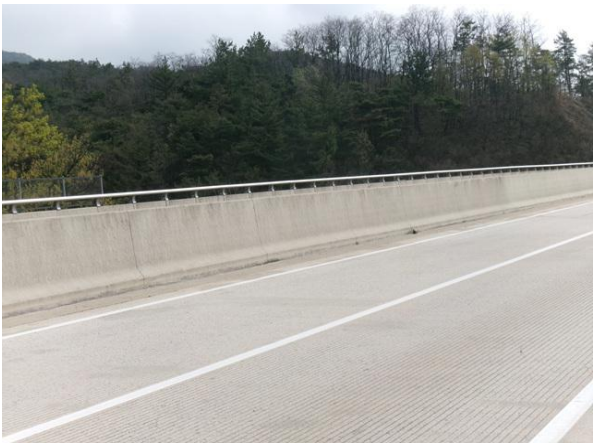
| 손상현황 | • S2 중분대 이격(L=65.0m) | 손상현황 | • S4 중분대 이격(L=65.0m) |
| 원 인 | • 시공미흡, 침하 등 | 원 인 | • 시공미흡, 침하 등 |

| 조치방안 | • 주의관찰 | 조치방안 | • 주의관찰 |

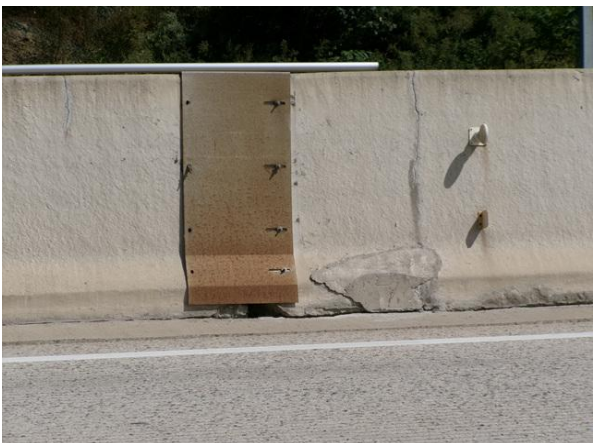
| 손상현황 | • S4 중분대 파손(0.3m×0.3m) | 손상현황 | • S4 중분대 보수부 들뜸(0.5m×1.0m) |
| 원 인 | • 외부충격 등 | 원 인 | • 외부충격 등 |

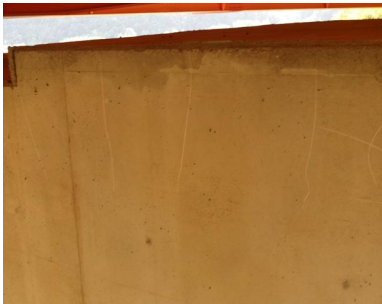
| ① 교각 폭 0.3mm 이상 균열 - 진전 여부확인 | |

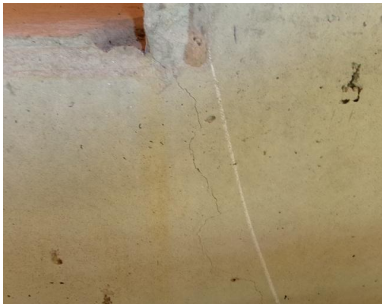
| ② 교면포장 망상균열 - 진전 여부확인 | |
