## 24. 가천교

### 24.1 시설물의 개요

본 시설물은 경상북도 영천시 신녕면 가천리(상주영천고속도로 65.448~65.763km)에 위치한 교량으로서 총 연장 315.0m, 폭 23.4m, 왕복 4차로로 시공되어 있다.

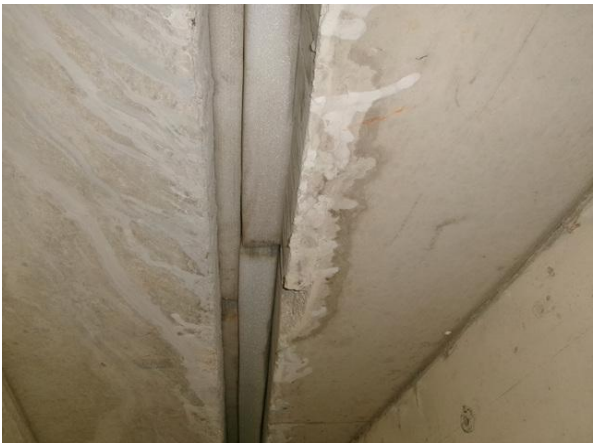
| 손상현황 | • S6 파손(0.3m×0.1m) | 손상현황 | • S6 철근노출(0.5m×0.2m) |
| 원 인 | • 거푸집 탈거시 충격, 외부충격 | 원 인 | • 거푸집 탈거시 충격, 피복부족 |

- 바닥판하면 단부에 발생한 파손, 철근노출의 경우 거푸집 제거시 충격, 피복부족 등의 원인에 의한 손상으로, 그 정도가 심하지 않아 구조물에 영향을 미치지 않는으나, 장기공용시 수분접촉 등에 의해 부식 발생 가능성이 있으므로, 단면보수 및 방청 등의 보수를 실시하는 유지관리가 필요하다.

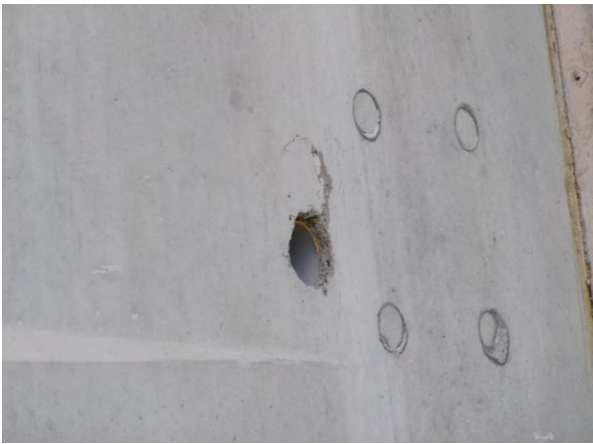
| 손상현황 | • S1-G1 파손(0.2m×0.2m) | 손상현황 | • S2-G2 파손(0.2m×0.2m) |
| 원 인 | • 거더 거치시 충격 | 원 인 | • 거푸집 탈거시 충격, 피복부족 |

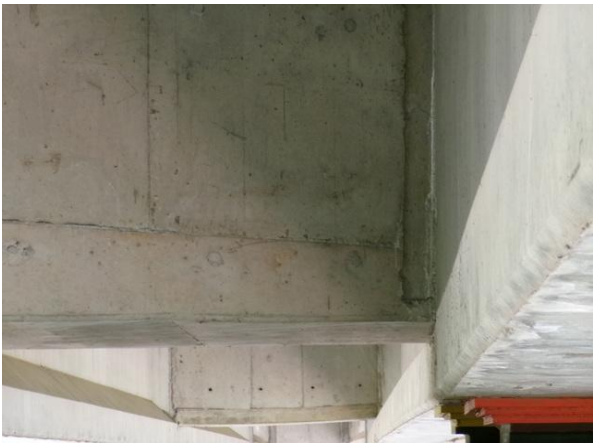
| 손상현황 | • S5 G8~9 백태(0.1m×0.3m×16ea) | 손상현황 | • S5 G2~3 백태(0.1m×0.3m×16ea) |
| 원 인 | • 마감미흡, 장기공용, 수분접촉 | 원 인 | • 마감미흡, 장기공용, 수분접촉 |

| 조치방안 | • 표면처리 | 조치방안 | • 표면처리 |

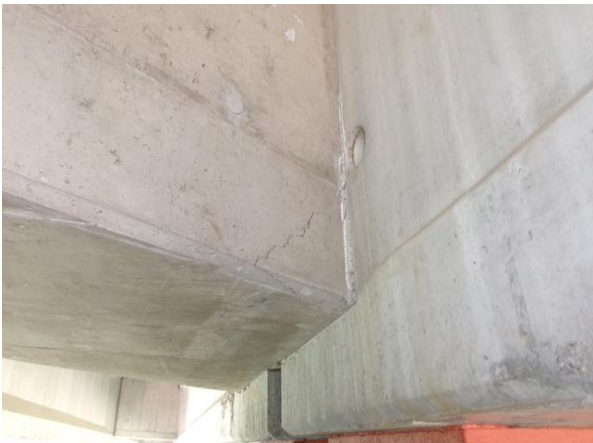
| 손상현황 | • S5 G3~4 들뜸(0.3m×0.3m×2ea) | 손상현황 | • S5 G4~5 들뜸(0.3m×0.3m×2ea) |
| 원 인 | • 마감미흡, 장기공용 | 원 인 | • 마감미흡, 장기공용 |

| 조치방안 | • 단면보수 | 조치방안 | • 단면보수 |

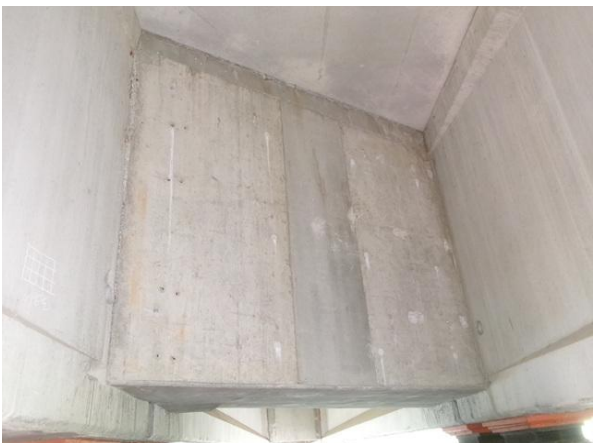
| 손상현황 | • S8 G2~3 백태(0.1m×0.3m) | 손상현황 | • S8 G3~4 백태(0.1m×0.3m) |
| 원 인 | • 마감미흡, 장기공용, 수분접촉 | 원 인 | • 마감미흡, 장기공용, 수분접촉 |

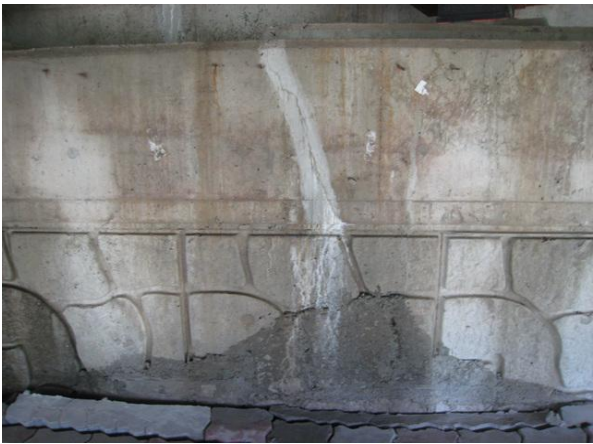
| 손상현황 | • A1 균열부백태 (0.2m×2.0m) | 손상현황 | • A1 균열 (0.3mm/2.0m) |
| 원 인 | • 균열부 수분접촉, 장기공용 | 원 인 | • 건조수축, 온도변화 |

| 조치방안 | • 표면처리 | 조치방안 | • 주입보수 |

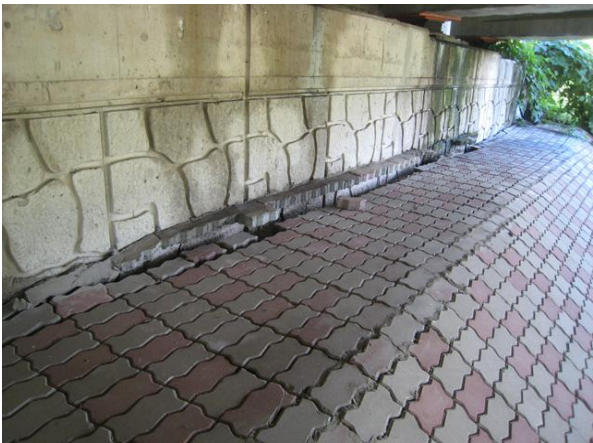
| 손상현황 | • A1 법면 침하 (15.0m) | 손상현황 | • 21년 정밀안전점검 |
| 원 인 | • 장기공용, 우수유입 | 원 인 | — |

| 조치방안 | • 주의관찰 | 조치방안 | — |

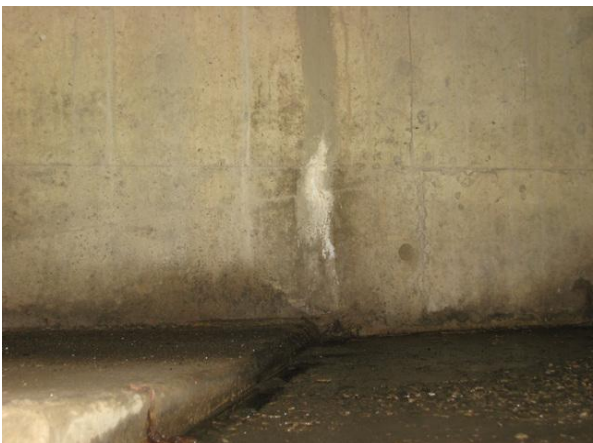
| 손상현황 | • A2 백태 (0.2m×1.0m) | 손상현황 | • A2 누수흔적 (0.5m×1.0m*5EA) |
| 원 인 | • 균열부 수분접촉, 장기공용 | 원 인 | • 강우, 신축이음하부 우수유입 |

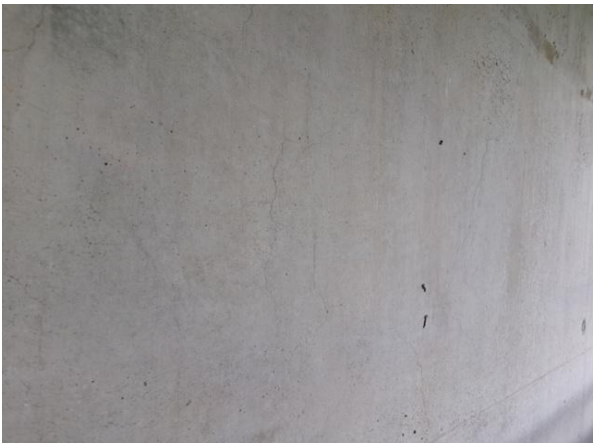
| 손상현황 | • P2 망상균열 (20.0m×1.5m) | 손상현황 | • P2 박락 (0.3m×0.3m) |
| 원 인 | • 건조수축, 온도변화 | 원 인 | • 외부충격 |

| 조치방안 | • 표면처리 | 조치방안 | • 단면보수 |

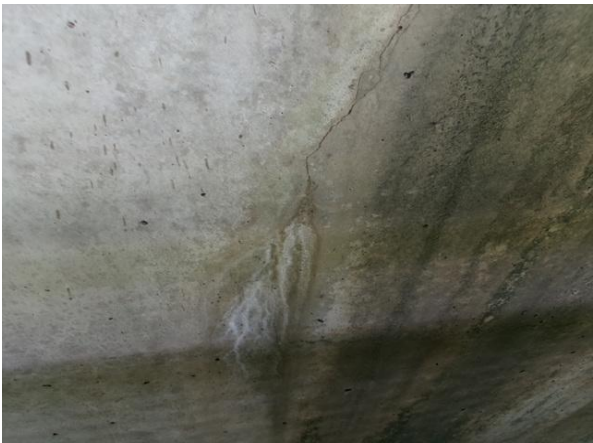
| 손상현황 | • P3 백태 (1.5m×8.0m) | 손상현황 | • P3 누수흔적 (4.0m×2.0m) |
| 원 인 | • 외부 우수유입, 장기공용 | 원 인 | • 외부 우수유입, 장기공용 |

| 조치방안 | • 표면처리 | 조치방안 | • 표면처리 |

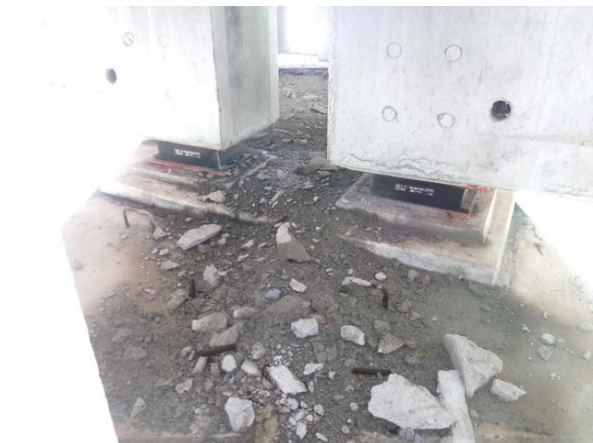
| 손상현황 | • P3 폐자재적치 (8.0m×1.0m) | 손상현황 | • P4 망상균열 (20.0m×1.5m) |
| 원 인 | • 정비미흡 | 원 인 | • 건조수축, 온도변화 |

| 조치방안 | • 정비 | 조치방안 | • 표면처리 |

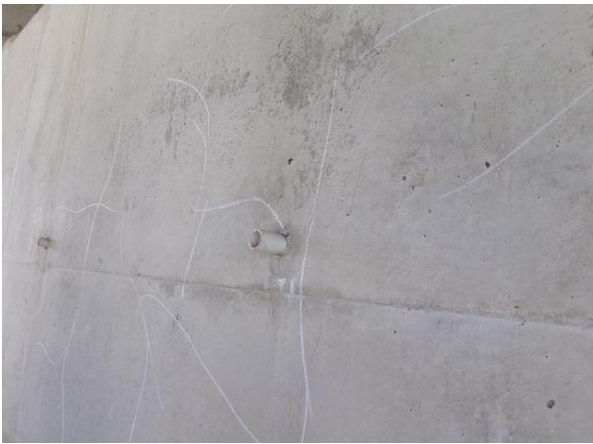
| 손상현황 | • P5 망상균열 (20.0m×1.5m) | 손상현황 | • P6 누수흔적 (0.5m×2.0m*5EA) |
| 원 인 | • 건조수축, 온도변화 | 원 인 | • 외부 우수유입, 장기공용 |

| 조치방안 | • 표면처리 | 조치방안 | • 표면처리 |

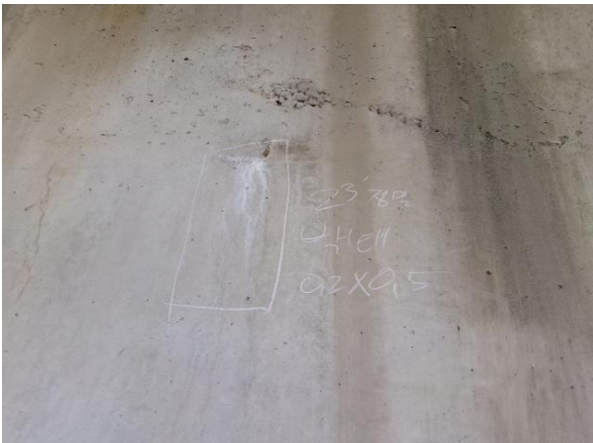
| 손상현황 | • P6 백태 (0.2m×0.5m) | 손상현황 | • P6 파손 (0.3m×0.3m) |
| 원 인 | • 외부 우수유입, 장기공용 | 원 인 | • 외부충격 |

| 조치방안 | • 표면처리 | 조치방안 | • 단면보수 |

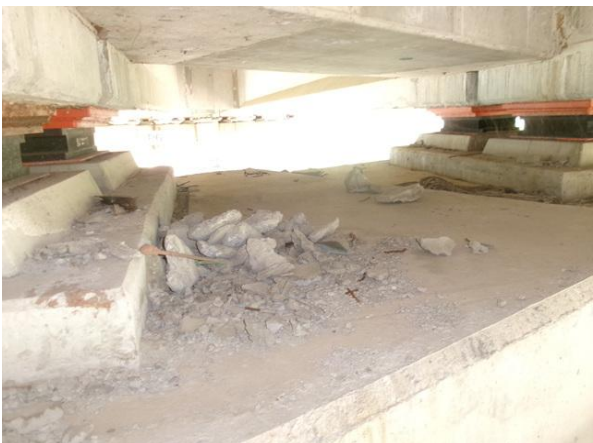
| 손상현황 | • P7 폐자재적치 (8.0m×1.0m) | 손상현황 | • P8 망상균열 (10.0m×1.5m) |
| 원 인 | • 정비미흡 | 원 인 | • 건조수축, 온도변화 |

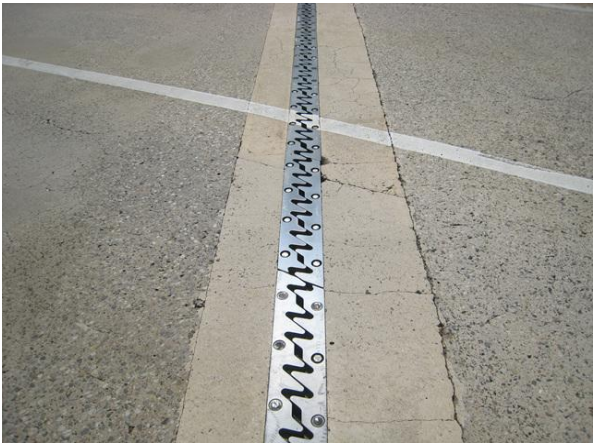
| 손상현황 | • A1 후타재 망상균열 (0.5m×1.0m) | 손상현황 | • A2 후타재 균열 (0.1mm/0.5m) |
| 원 인 | • 차량윤하중, 건조수축, 장기공용 | 원 인 | • 건조수축, 온도변화, 차량윤하중 |

| 조치방안 | • 표면처리 | 조치방안 | • 표면처리 |

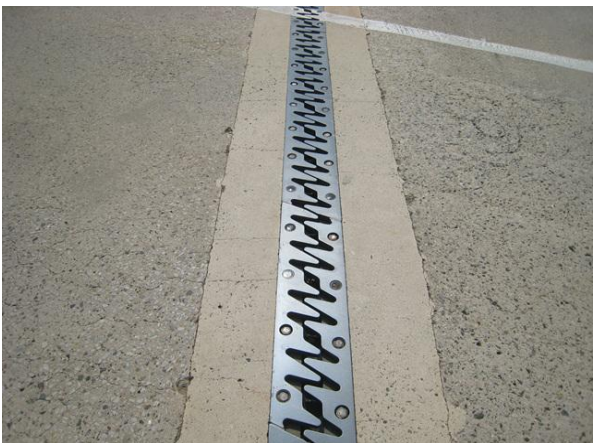
| 손상현황 | • P3 후타재 균열 (0.1mm/0.3m) | 손상현황 | • P6 이물질퇴적 (3.0m) |
| 원 인 | • 건조수축, 온도변화, 차량윤하중 | 원 인 | • 장기공용, 비산먼지퇴적 |

| 조치방안 | • 표면처리 | 조치방안 | • 청소 |

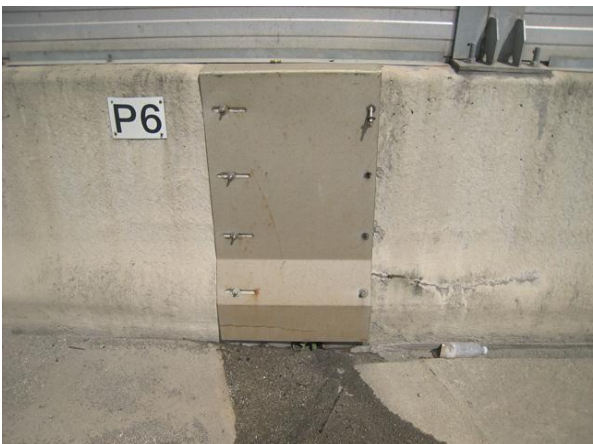
| 손상현황 <ul style="list-style-type: none"> <li>• P6 차수판 앵커탈락</li> </ul> | 손상현황 <ul style="list-style-type: none"> <li>• P6 후타재 파손(0.1m×0.2m)</li> </ul> |
| 원 인 <ul style="list-style-type: none"> <li>• 온도변화, 장기공용</li> </ul> | 원 인 <ul style="list-style-type: none"> <li>• 건조수축, 온도변화, 차량윤하중</li> </ul> |

| 조치방안 <ul style="list-style-type: none"> <li>• 정비</li> </ul> | 조치방안 <ul style="list-style-type: none"> <li>• 단면보수</li> </ul> |

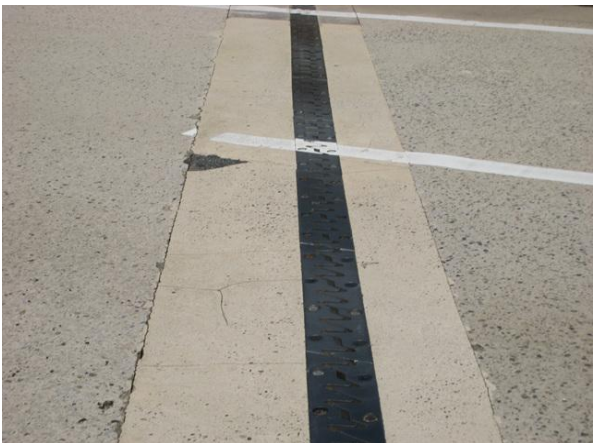
| 손상현황 <ul style="list-style-type: none"> <li>• A1 후타재 균열(0.2mm/0.5m)</li> </ul> | 손상현황 <ul style="list-style-type: none"> <li>• A2 후타재 균열(0.1mm/0.3m)</li> </ul> |
| 원 인 <ul style="list-style-type: none"> <li>• 건조수축, 온도변화, 차량윤하중</li> </ul> | 원 인 <ul style="list-style-type: none"> <li>• 건조수축, 온도변화, 차량윤하중</li> </ul> |

| 조치방안 <ul style="list-style-type: none"> <li>• 표면처리</li> </ul> | 조치방안 <ul style="list-style-type: none"> <li>• 표면처리</li> </ul> |

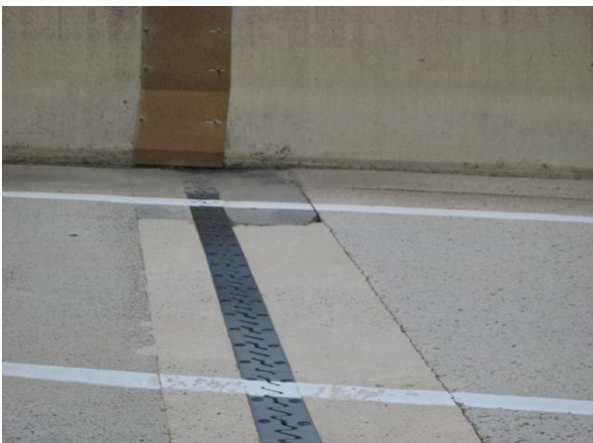
| 손상현황 <ul style="list-style-type: none"> <li>• A2 후타재 파손(0.2m×0.2m)</li> </ul> | 손상현황 <ul style="list-style-type: none"> <li>• P6 신축이음 하부 전경</li> </ul> |
| 원 인 <ul style="list-style-type: none"> <li>• 건조수축, 온도변화, 차량윤하중</li> </ul> | 원 인 <ul style="list-style-type: none"> <li>• -</li> </ul> |

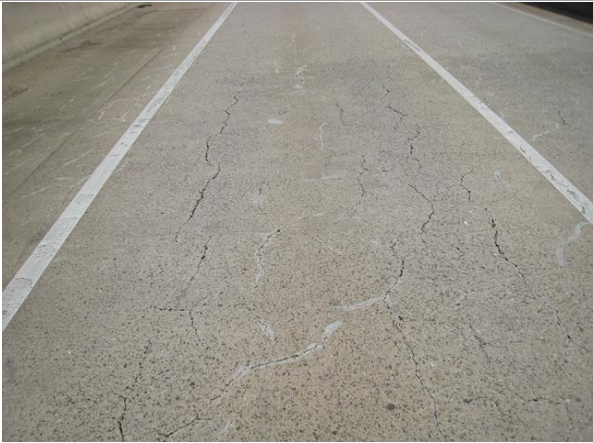
| 손상현황 | • S1 망상균열 (35.0m×8.0m) | 손상현황 | • S3 망상균열 (20.0m×3.0m) |
| 원 인 | • 장기공용, 건조수축, 중차량 반복통행 | 원 인 | • 장기공용, 건조수축, 중차량 반복통행 |

| 조치방안 | • 표면처리 | 조치방안 | • 표면처리 |

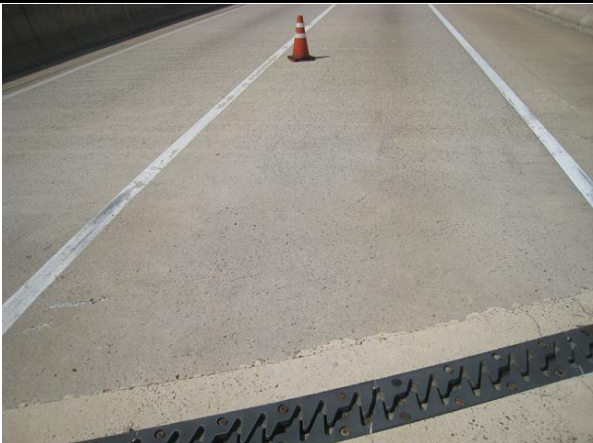
| 손상현황 | • S6 망상균열 (35.0m×6.0m) | 손상현황 | • S7 망상균열 (35.0m×8.0m) |
| 원 인 | • 장기공용, 건조수축, 중차량 반복통행 | 원 인 | • 장기공용, 건조수축, 중차량 반복통행 |

| 조치방안 | • 표면처리 | 조치방안 | • 표면처리 |

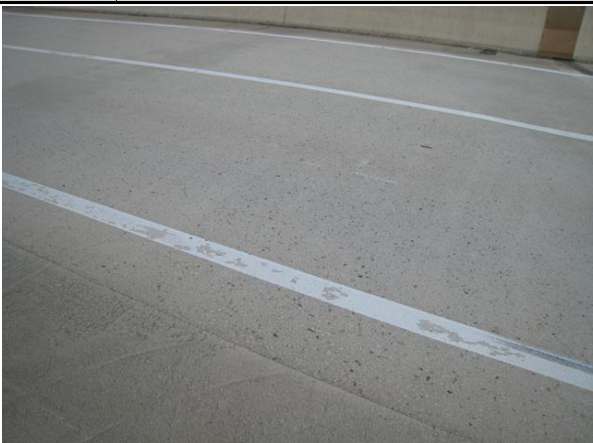
| 손상현황 | • S8 망상균열 (35.0m×3.0m) | 손상현황 | • S9 망상균열 (35.0m×3.0m) |
| 원 인 | • 장기공용, 건조수축, 중차량 반복통행 | 원 인 | • 장기공용, 건조수축, 중차량 반복통행 |

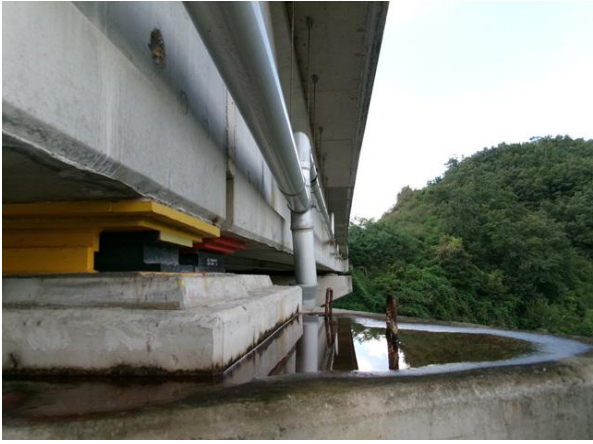
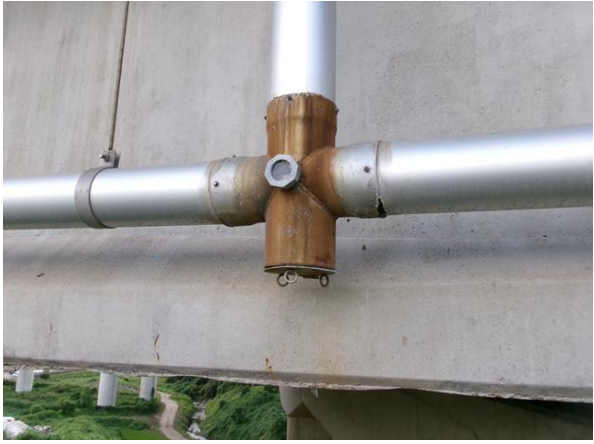
| 손상현황 | • S2 배수관 누수(1ea) | 손상현황 | • S2 배수관 누수(1ea) |
| 원 인 | • 장기공용, 이물질퇴적 | 원 인 | • 장기공용, 이물질퇴적 |

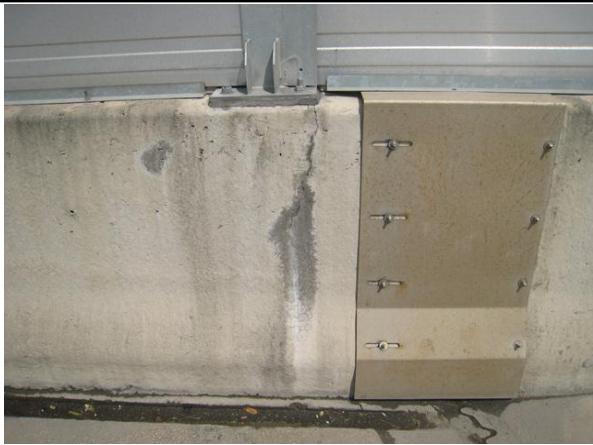
| 손상현황 | • S9 방호벽 균열(0.2mm/0.5m) | 손상현황 | • S9 중앙분리대 파손(0.3m×0.3m) |
| 원 인 | • 볼트삽입시 충격, 건조수축, 장기공용 | 원 인 | • 볼트삽입시 충격, 접속부 단차 |
