## 25. 신녕교

### 25.1 시설물의 개요

본 시설물은 경상북도 영천시 신녕면 연정리(상주영천고속도로 67.320~67.440km)에 위치한 교량으로서 총 연장 120.0m, 폭 27.0m, 상주방향 2차로, 영천방향 3차로로 시공되어 있다.

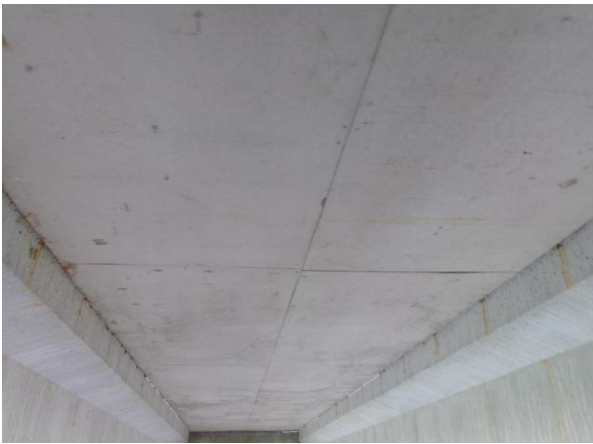
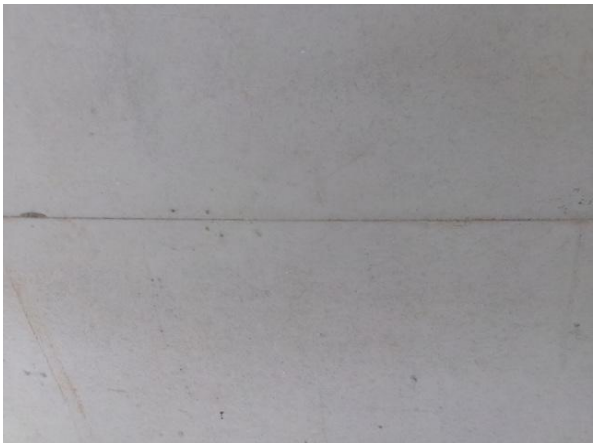
| 손상현황 | • S3 망상균열(15.0m×1.5m) | 손상현황 | • S3 망상균열(15.0m×1.5m) |
| 원 인 | • 건조수축, 온도변화, 거푸집 조기탈거 등 | 원 인 | • 건조수축, 온도변화, 거푸집 조기탈거 등 |

- 바닥판에 발생한 망상균열은 건조수축, 온도변화, 거푸집 조기탈거 등의 복합적인 원인에 의한 비구조적 소수의 미세균열로서 전회와 비교시 손상의 진전은 없는 상태이나, 표면보수를 실시하여 내구성을 확보하는 것이 바람직할 것으로 판단된다.

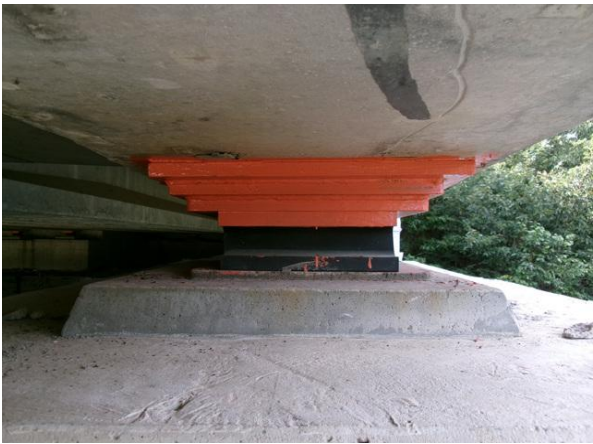
| 손상현황 | • S2-G1 박리 (0.1m×0.1m×2ea) | 손상현황 | • S3-G1 인양홀 파손 (0.2m×0.2m) |
| 원 인 | • 시공시 충격 및 용접열 등 | 원 인 | • 시공시 충격, 장기공용 등 |

- 거더 하면에 발생된 박리 및 박락의 경우, 장기공용, 교량받침 상부플레이트 시공시 충격 및 용접열에 의한 손상으로 추정되며, 손상의 진전 방지를 위한 단면보수 등의 조치를 취하는 것이 바람직 할 것으로 판단된다. 거더의 인양홀에 발생된 파손의 경우 거더 거치시 충격 등에 의한 손상으로 손상의 진전 방지 및 구조물의 내구성 증진을 위한 단면보수 등의 조치가 요망된다.

| 조치방안 | • 단면보수 | 조치방안 | • 단면보수 |

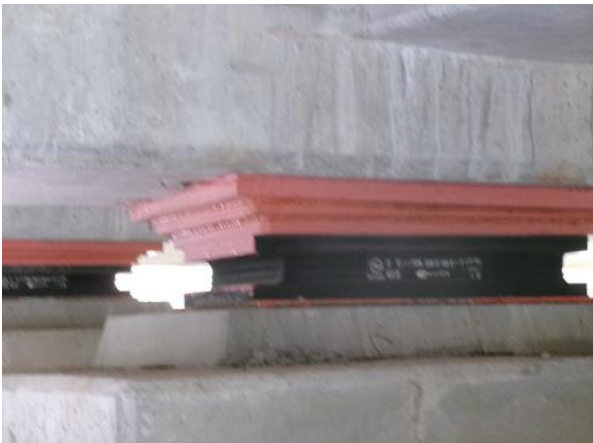
| 손상현황 | • S2-G4 박락 (0.1m×0.1m) | 손상현황 | • 고소점검차를 이용한 근접점검 |
| 원 인 | • 시공시 충격 및 용접열 등 | 원 인 | — |

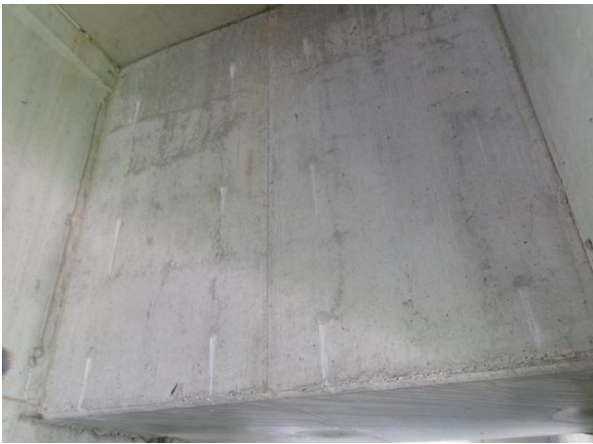
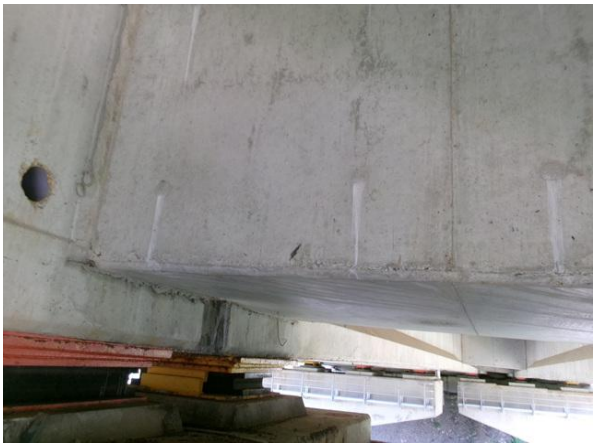
| 손상현황 | • S2 백태(0.1m×0.3m×48ea) | 손상현황 | • S2 백태(0.1m×0.3m×48ea) |
| 원 인 | • 폼타이부 마감미흡, 장기공용, 수분접촉 | 원 인 | • 폼타이부 마감미흡, 장기공용, 수분접촉 |

- 가로보에 발생한 백태의 경우 폼타이부 마감미흡, 장기공용, 수분접촉 등 복합적인 원인에 의해 발생한 손상으로 추정되며, 손상의 진전 방지를 위한 표면처리 등의 조치를 취하는 것이 바람직 할 것으로 판단된다.

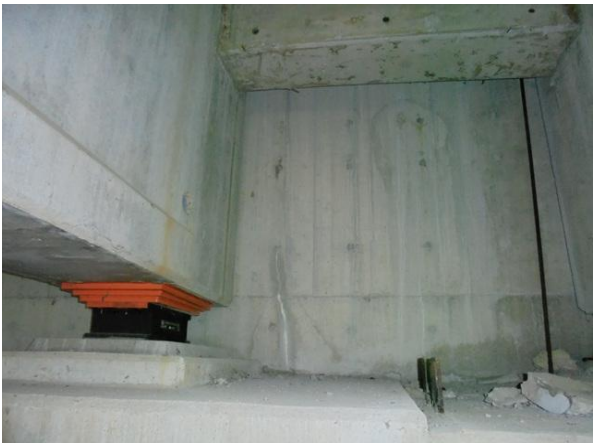
| 손상현황 | • A1 백태 (0.1m×0.5m) | 손상현황 | • A2 체수 (1.0m×1.0m) |
| 원 인 | • 균열부 수분접촉, 장기공용 | 원 인 | • 강우, 신축이음하부 우수유입 |

- 교대 흠벽에 발생한 백태의 경우, 균열부에 신축이음 하부로부터 유입된 우수 및 강우 등에 의해 균열부로 수분이 접촉하여 발생한 손상으로 진전 방지를 위한 표면처리 등의 조치가 필요하다.
- 체수의 경우 강우 및 신축이음 하부로부터 유입된 우수 등에 의한 것으로 주의관찰을 실시하는 유지관리가 필요하다.

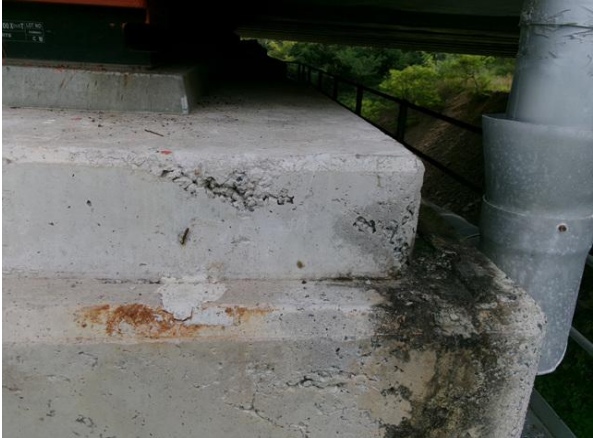
| 손상현황 | • P1-Sh1 콘크리트 재료분리(0.3m×0.1m) | 손상현황 | • P1-Sh1 몰탈 균열(0.2mm/0.2m*4ea) |
| 원 인 | • 시공초기 다짐부족 | 원 인 | • 건조수축, 온도변화 |

| 조치방안 | • 단면보수 | 조치방안 | • 표면처리 |

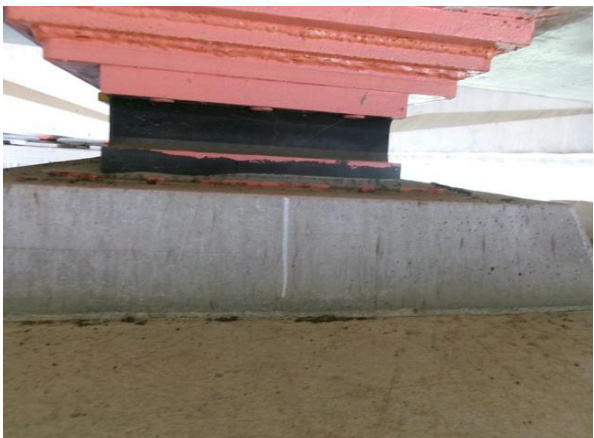
| 손상현황 | • P2-Sh8 몰탈 균열(0.2mm/0.2m) | 손상현황 | • P2-Sh9 몰탈 균열(0.1mm/0.2m) |
| 원 인 | • 건조수축, 온도변화 | 원 인 | • 건조수축, 온도변화 |

| 조치방안 | • 표면처리 | 조치방안 | • 표면처리 |

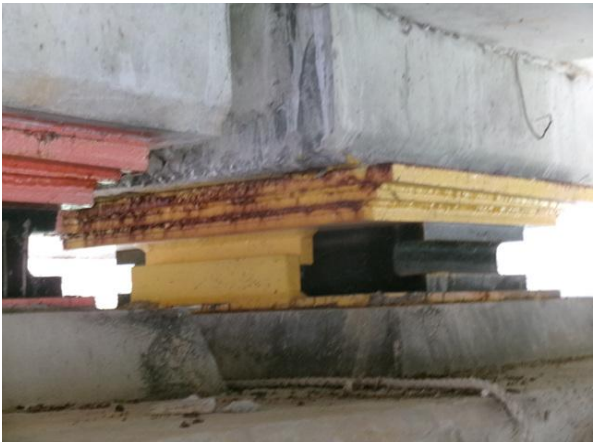
| 손상현황 | • P2-Sh5 플레이트 부식 1EA | 손상현황 | • A2-Sh1~5 플레이트 부식 5EA |
| 원 인 | • 장기공용, 습기흡착 | 원 인 | • 장기공용, 습기흡착 |

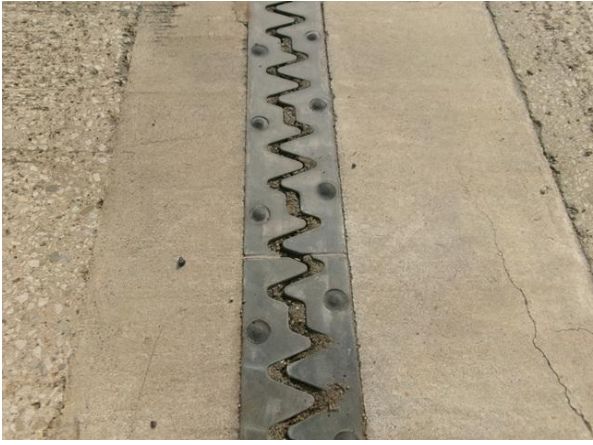
| 손상현황 | • A1 이물질퇴적 (1.5m) | 손상현황 | • A1 후타재 들뜸 (0.5m×0.2m) |
| 원 인 | • 장기공용, 비산먼지퇴적 | 원 인 | • 장기공용, 차량윤하중, 열화 |

| 조치방안 | • 정비 | 조치방안 | • 단면보수 |

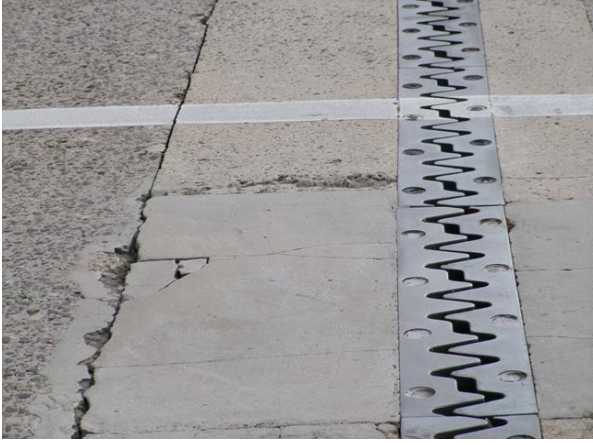
| 손상현황 | • A2 후타재 파손 (0.2m×0.2m*3ea) | 손상현황 | • A2 이물질퇴적 (2.0m) |
| 원 인 | • 차량윤하중, 보수미흡 | 원 인 | • 장기공용, 비산먼지퇴적 |

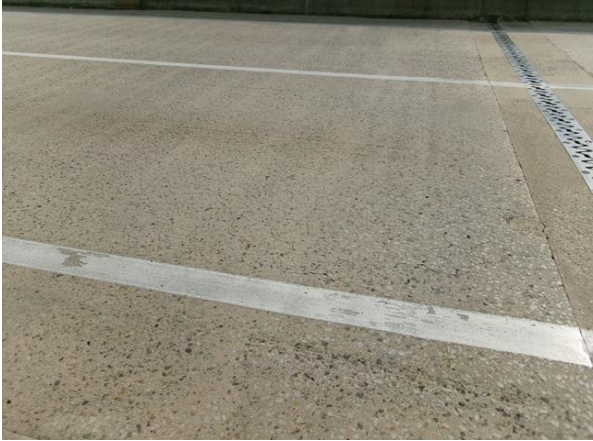
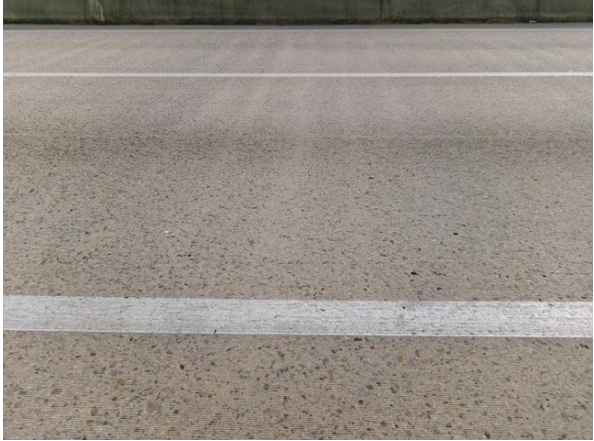
| 손상현황 | • S1 망상균열 (6.0m×5.0m) | 손상현황 | • S1 망상균열 (6.0m×6.0m) |
| 원 인 | • 장기공용, 건조수축, 중차량 반복통행 | 원 인 | • 장기공용, 건조수축, 중차량 반복통행 |

| 조치방안 | • 표면처리 | 조치방안 | • 표면처리 |

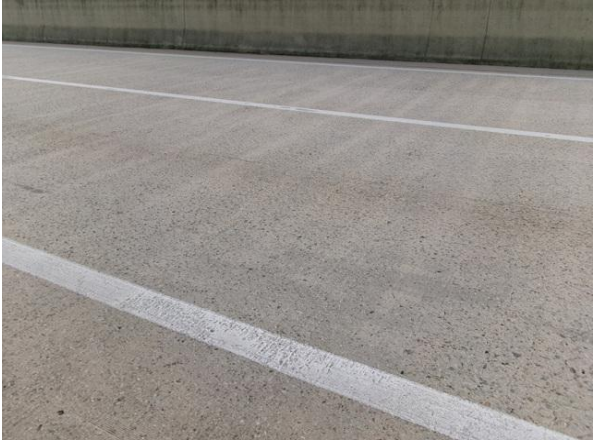
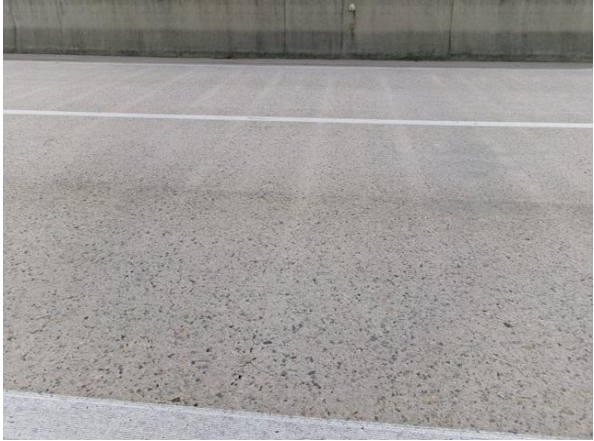
| 손상현황 | • S2 망상균열 (30.0m×6.0m) | 손상현황 | • S3 망상균열 (30.0m×6.0m) |
| 원 인 | • 장기공용, 건조수축, 중차량 반복통행 | 원 인 | • 장기공용, 건조수축, 중차량 반복통행 |

| 조치방안 | • 표면처리 | 조치방안 | • 표면처리 |

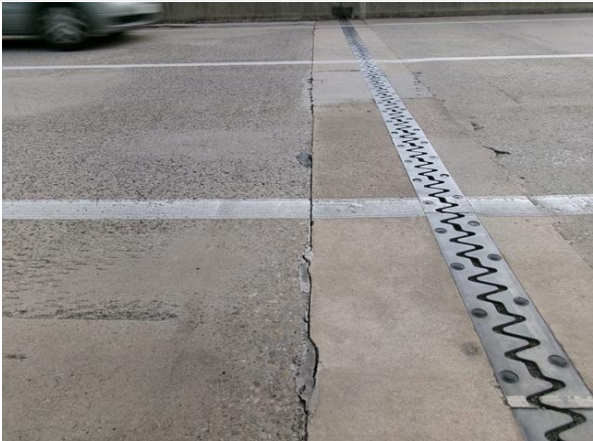
| 손상현황 | • A2 후타재 이격 (10.0m) | 손상현황 | • S1 접속부 포장파손 (0.1m×0.1m) |
| 원 인 | • 접속부 침하 | 원 인 | • 장기공용, 중차량 반복통행 |

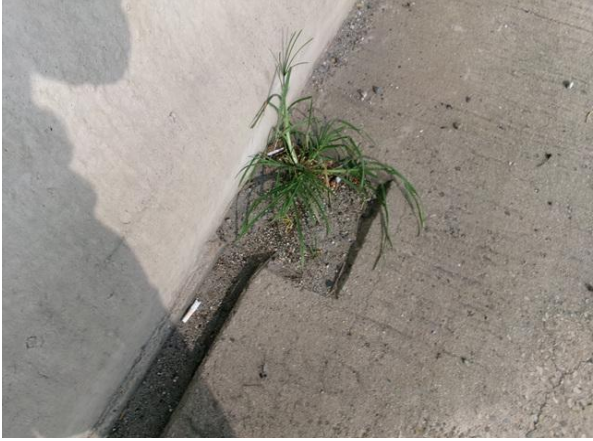
| 손상현황 | • S1 배수구 막힘(1ea) | 손상현황 | • 배수구 상태양호 |
| 원 인 | • 장기공용, 비산먼지퇴적 | 원 인 | — |

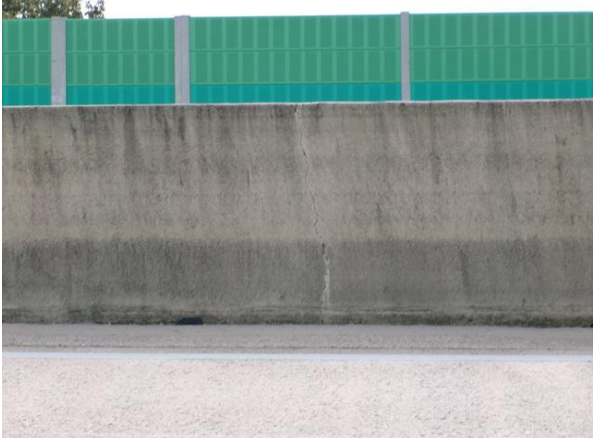
| 손상현황 | • S1 중분대 균열(0.5mm/1.5m) - 금회 | 손상현황 | • S1 중분대 균열(0.5mm/1.5m) - 전회 |
| 원 인 | • 건조수축, 장기공용 | 원 인 | - |

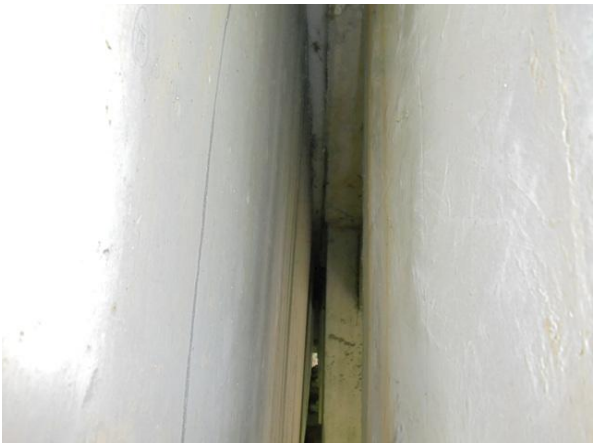
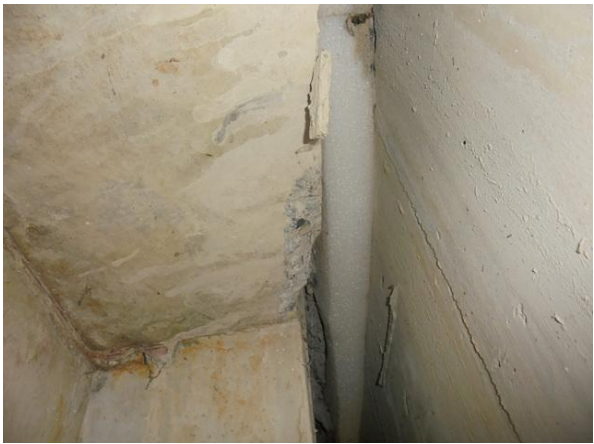
| 손상현황 | • S1 파손(0.2m×0.5m) | 손상현황 | • S1 파손(0.2m×0.5m) |
| 원 인 | • 탈거시 충격 등 | 원 인 | • 탈거시 충격 등 |

| 조치방안 | • 단면보수 | 조치방안 | • 단면보수 |

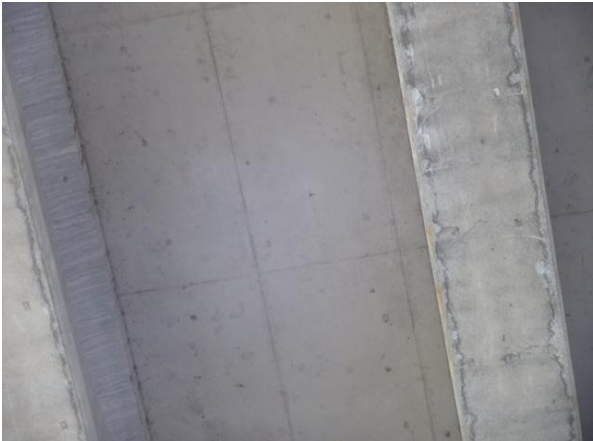
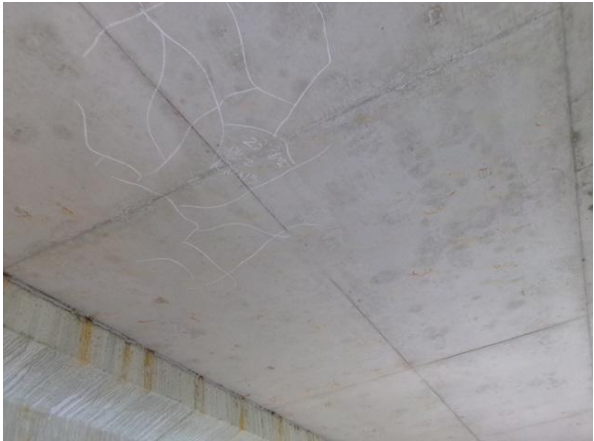
| 손상현황 | • S3 망상균열(2.5m×4.0m) | 손상현황 | • S3 망상균열(10.0m×1.5m) |
| 원 인 | • 건조수축, 온도변화, 거푸집 조기탈거 등 | 원 인 | • 건조수축, 온도변화, 거푸집 조기탈거 등 |

| 조치방안 | • 표면처리 | 조치방안 | • 표면처리 |

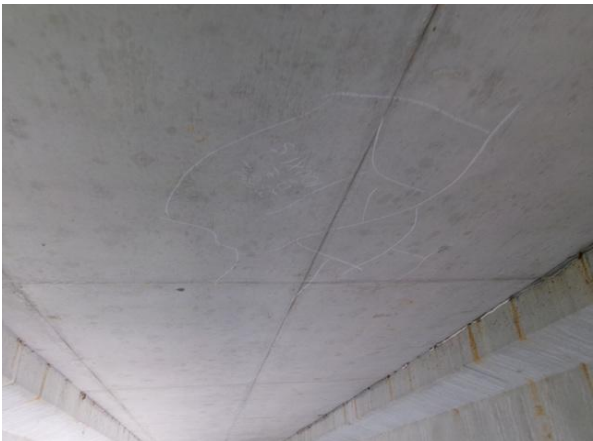
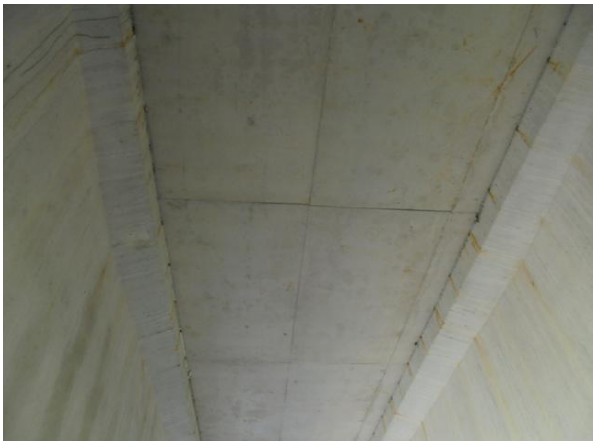
| 손상현황 | • S4 망상균열(10.0m×1.5m) | 손상현황 | • S4 망상균열(15.0m×1.5m) |
| 원 인 | • 건조수축, 온도변화, 거푸집 조기탈거 등 | 원 인 | • 건조수축, 온도변화, 거푸집 조기탈거 등 |

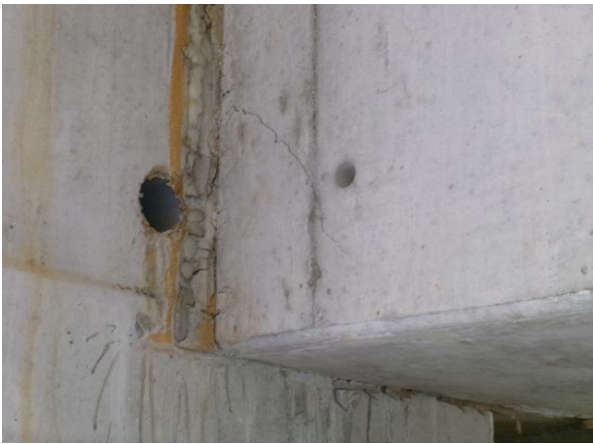
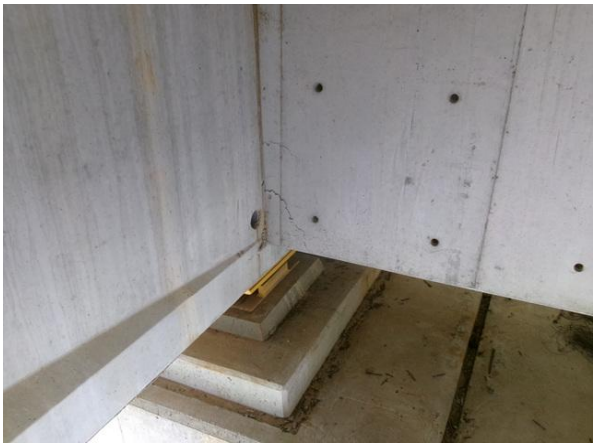
| 손상현황 | • S4 박리(0.5m×0.5m) | 손상현황 | • S4 박리(0.5m×1.0m) |
| 원 인 | • 장기공용, 외부충격 | 원 인 | • 장기공용, 외부충격 |

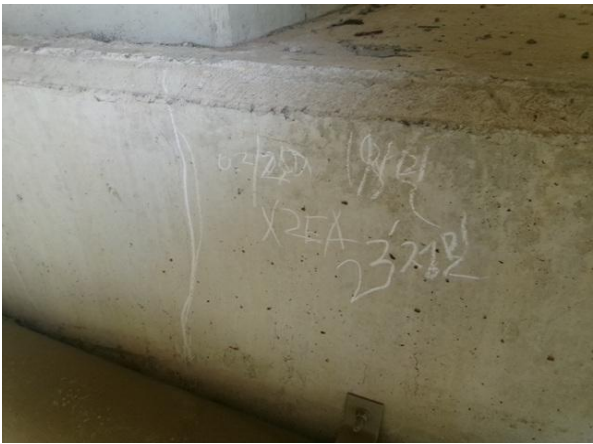
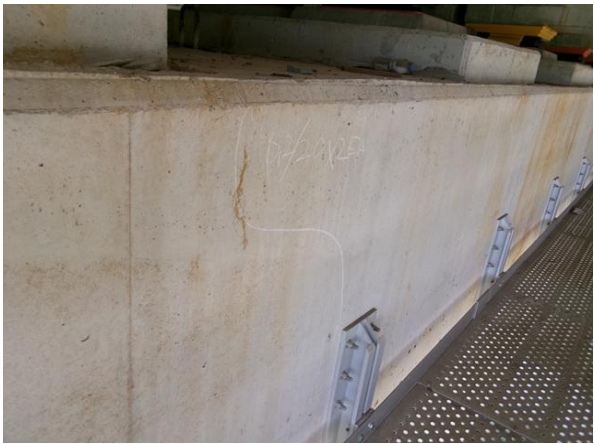
| 손상현황 | • P1 코핑부 균열(0.2mm/2.0m) | 손상현황 | • P1 코핑부 균열(0.2mm/2.0m) |
| 원 인 | • 건조수축, 온도변화 | 원 인 | • 건조수축, 온도변화 |

| 조치방안 | • 표면처리 | 조치방안 | • 표면처리 |

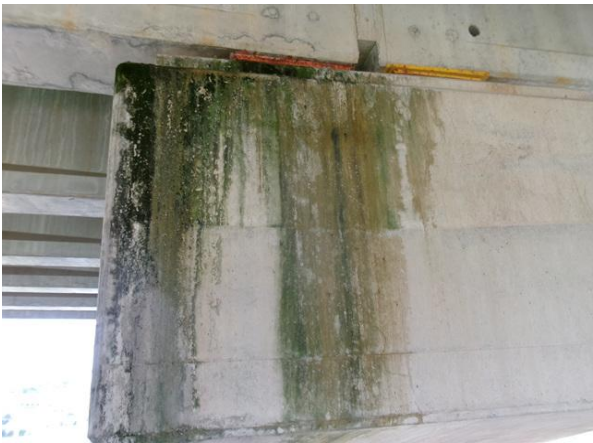
| 손상현황 | • P2 표면오염 (1.5m×1.5m) | 손상현황 | • P3 코핑부 균열(0.2mm/0.5m) |
| 원 인 | • 외부 우수유입 | 원 인 | • 건조수축, 온도변화 |

| 조치방안 | • 표면처리 | 조치방안 | • 표면처리 |

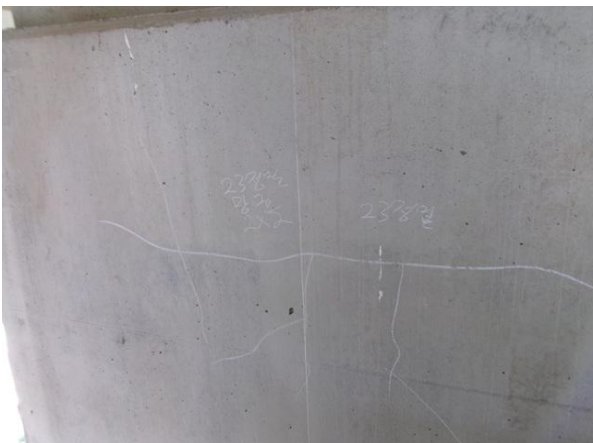
| 손상현황 | • P3 망상균열 (2.0m×2.0m) | 손상현황 | • 고소점검차를 이용한 근접점검 |
| 원 인 | • 건조수축, 온도변화 | 원 인 | — |

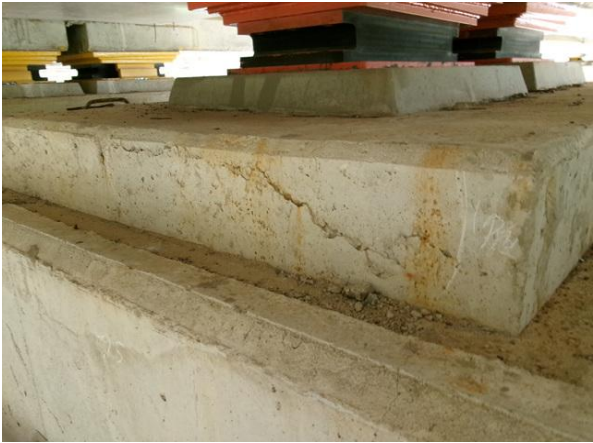
| 손상현황 | • P1-Sh4 콘크리트 재료분리(1.0m×0.5m) | 손상현황 | • P2-Sh10 몰탈 균열(0.1mm/0.2m) |
| 원 인 | • 시공초기 다짐부족 | 원 인 | • 건조수축, 온도변화 |

| 조치방안 | • 단면보수 | 조치방안 | • 표면처리 |

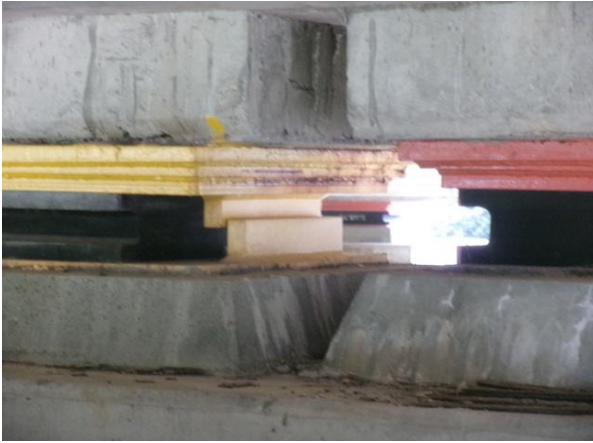
| 손상현황 | • P2-Sh1 플레이트 부식 1EA | 손상현황 | • A2-Sh1~3 플레이트 부식 3EA |
| 원 인 | • 장기공용, 습기흡착 | 원 인 | • 장기공용, 습기흡착 |

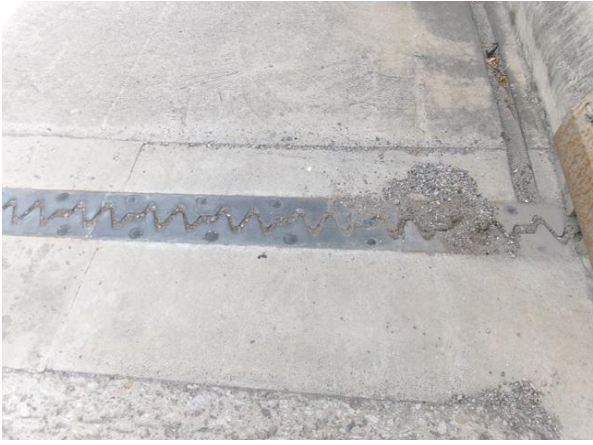
| 손상현황 | • A1 이물질퇴적 (3.0m) | 손상현황 | • A1 후타재 균열 (0.2mm/0.5m) |
| 원 인 | • 장기공용, 비산먼지퇴적 | 원 인 | • 건조수축, 장기공용, 차량윤하중 |

| 조치방안 | • 정비 | 조치방안 | • 표면처리 |

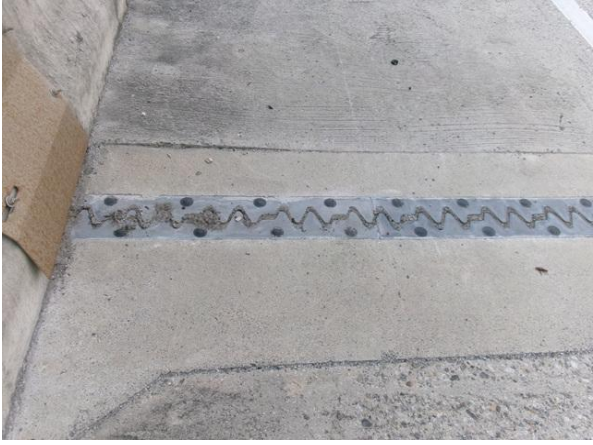
| 손상현황 | • A2 이물질퇴적 (3.0m) | 손상현황 | • A2 후타재 균열 (0.2mm/0.5m) |
| 원 인 | • 장기공용, 비산먼지퇴적 | 원 인 | • 건조수축, 장기공용, 차량윤하중 |

| 조치방안 | • 정비 | 조치방안 | • 표면처리 |

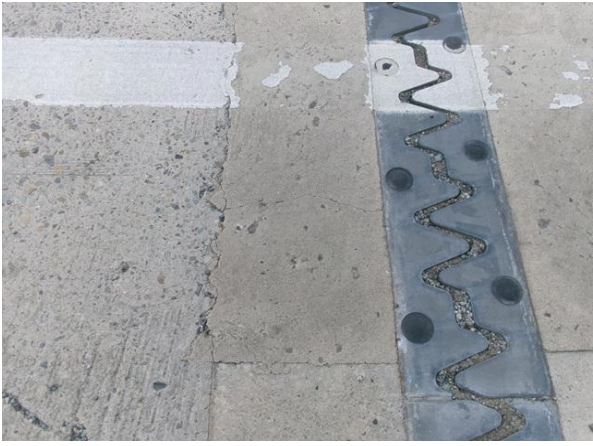
| 손상현황 | • A2 후타재 균열 (0.2mm/0.5m) | 손상현황 | • A2 후타재 파손 (0.3m×0.5) |
| 원 인 | • 건조수축, 장기공용, 차량윤하중 | 원 인 | • 차량윤하중, 장기공용 |

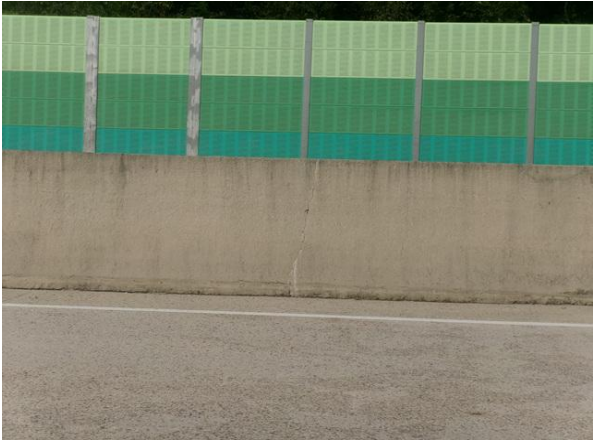
| 손상현황 | • S1 중분대 균열(0.5mm/1.5m) | 손상현황 | • S1 방호벽 균열(0.2mm/15.0m) |
| 원 인 | • 건조수축, 장기공용 | 원 인 | • 건조수축, 장기공용 |

| 조치방안 | • 주입보수 | 조치방안 | • 표면처리 |

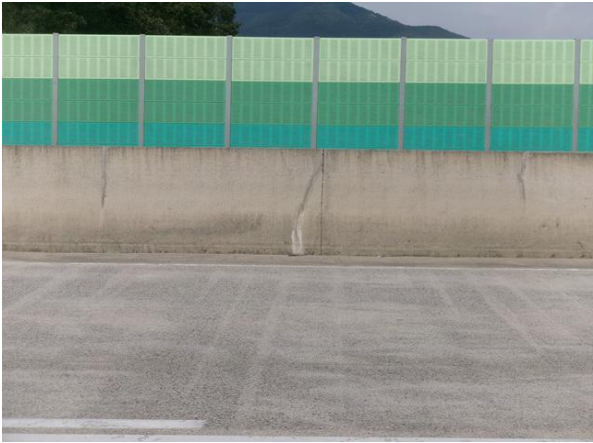
| 손상현황 | • S1 중분대 백태(0.2m×0.5m) | 손상현황 | • S2 중분대 백태(0.1m×1.0m) |
| 원 인 | • 균열부 수분접촉, 장기공용 | 원 인 | • 균열부 수분접촉, 장기공용 |

| 조치방안 | • 표면처리 | 조치방안 | • 표면처리 |

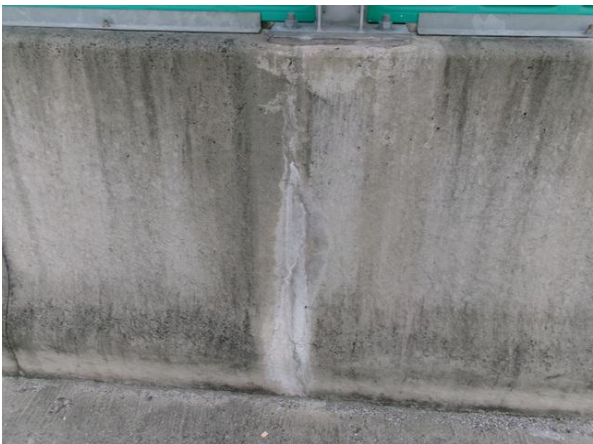
| 손상현황 | • S2 방호벽 백태(0.1m×1.0m) | 손상현황 | • S4 중분대 백태(0.1m×1.0m) |
| 원 인 | • 균열부 수분접촉, 장기공용 | 원 인 | • 균열부 수분접촉, 장기공용 |

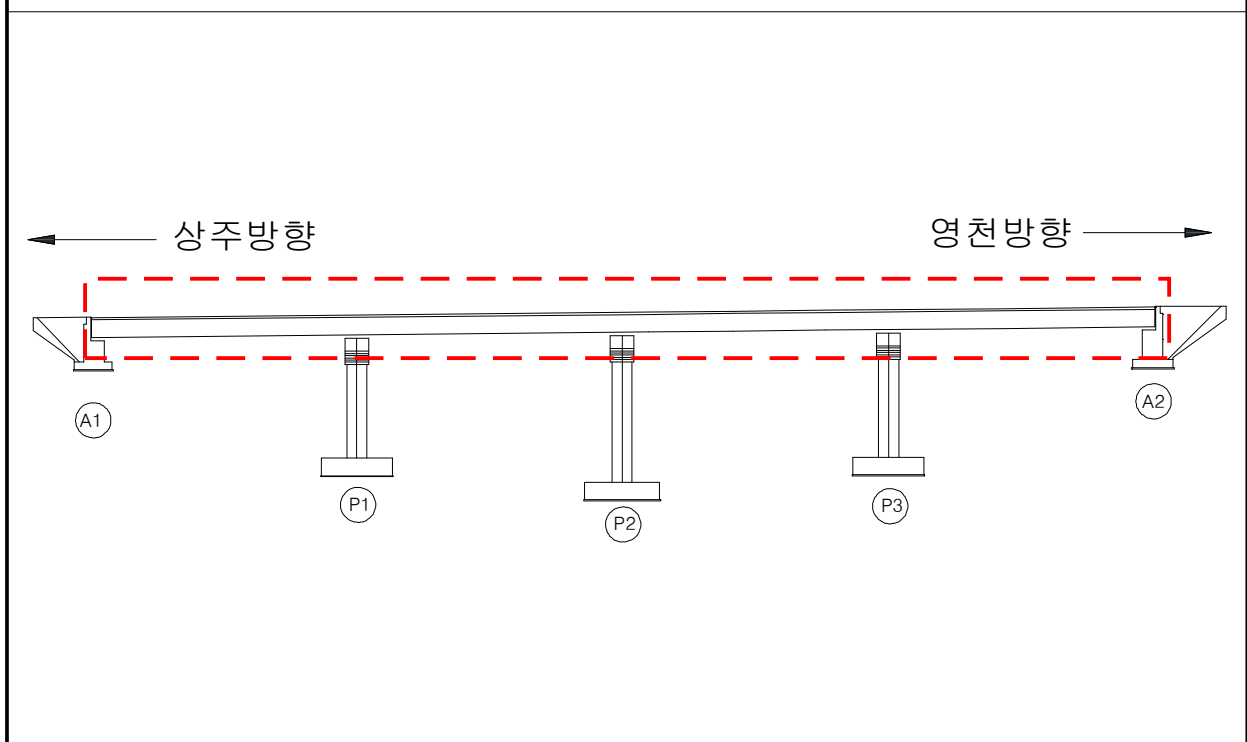
① 상주방향 교면포장 전구간 망상균열 - 진전 여부확인, 추가 손상 발생여부 확인
