## 26. 창정교

### 26.1 시설물의 개요

본 시설물은 경상북도 영천시 화산면 효정리(상주영천고속도로 69.542~69.717km)에 위치한 교량으로서 총 연장 175.0m, 폭 23.4m, 왕복 4차로로 시공되어 있다.

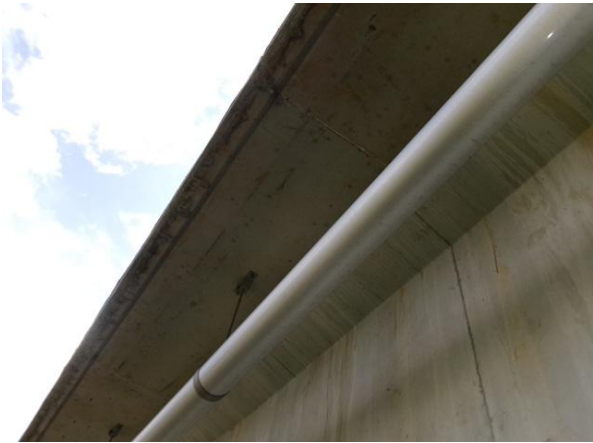
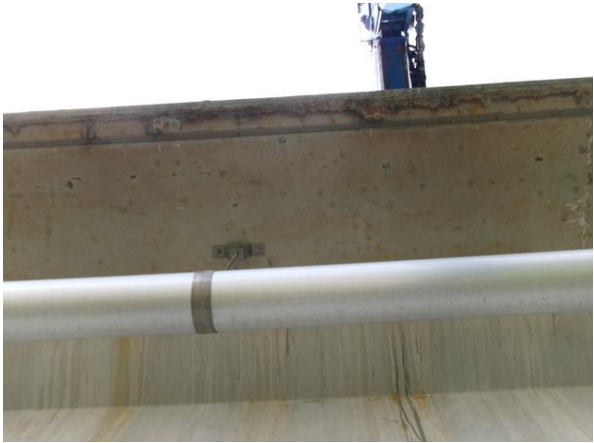
| 손상현황 | • S1 켄틸레버부 균열(0.2mm/1.0m) | 손상현황 | • S1 켄틸레버부 균열(0.2mm/1.0m) |
| 원 인 | • 건조수축, 온도변화, 거푸집 조기탈거 등 | 원 인 | • 건조수축, 온도변화, 거푸집 조기탈거 등 |

| 조치방안 | • 표면처리 | 조치방안 | • 표면처리 |

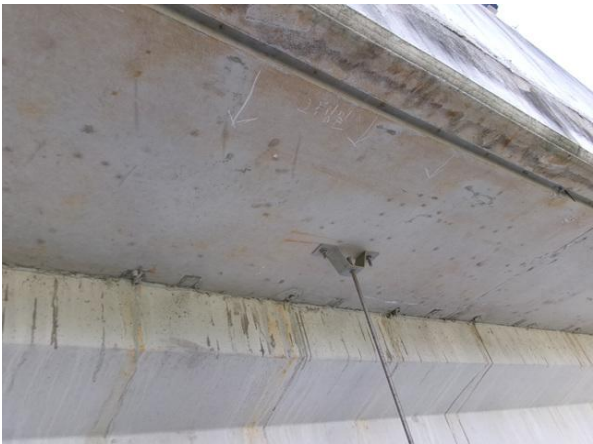
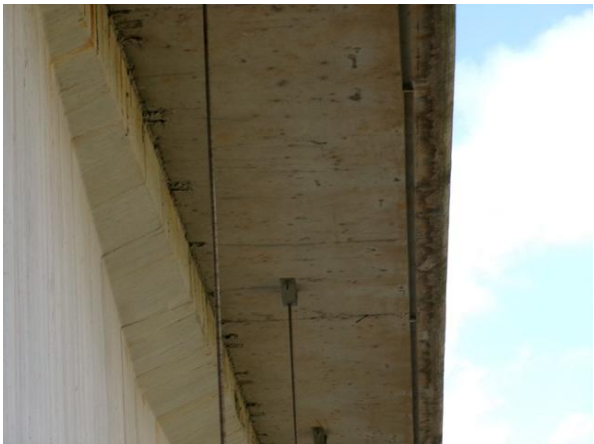
| 손상현황 | • S3 켄틸레버부 균열(0.1mm/1.0m) | 손상현황 | • S3 켄틸레버부 균열(0.1mm/1.0m) |
| 원 인 | • 건조수축, 온도변화, 거푸집 조기탈거 등 | 원 인 | • 건조수축, 온도변화, 거푸집 조기탈거 등 |

| 조치방안 | • 표면처리 | 조치방안 | • 표면처리 |

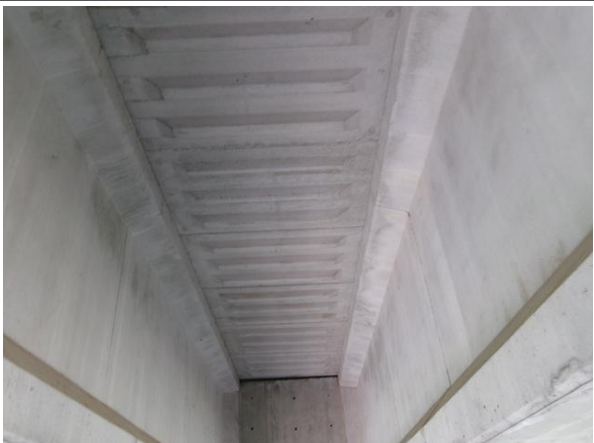
| 손상현황 | • S3 거푸집 미제거 1EA | 손상현황 | • 데크플레이트 상태양호 |
| 원 인 | • 공사후 정리미흡 | 원 인 | — |

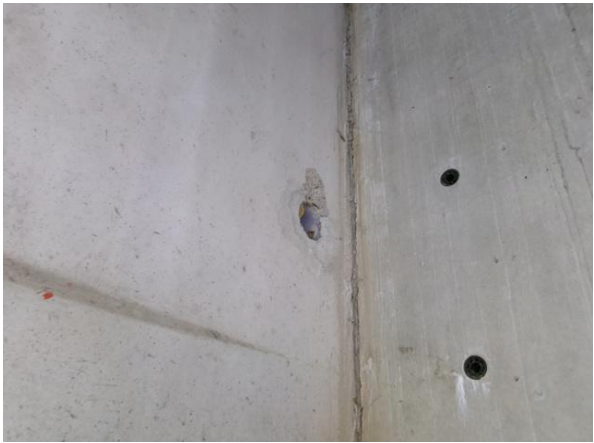
| 손상현황 | • S2-G1~5 인양홀 박락(0.2m×0.2m) | 손상현황 | • S3-G1~5 인양홀 박락(0.2m×0.2m) |
| 원 인 | • 거더 거치시 외부충격 | 원 인 | • 거더 거치시 외부충격 |

| 조치방안 | • 단면보수 | 조치방안 | • 단면보수 |

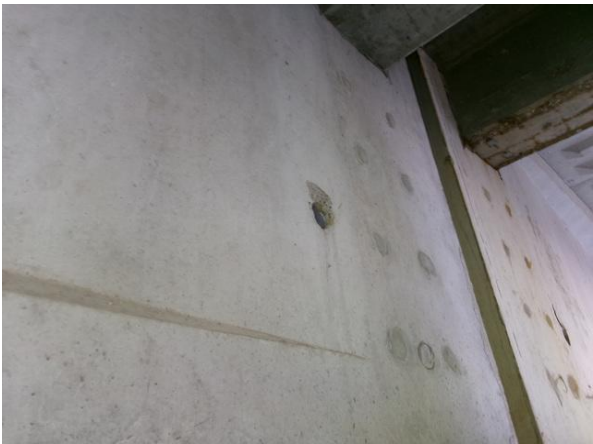
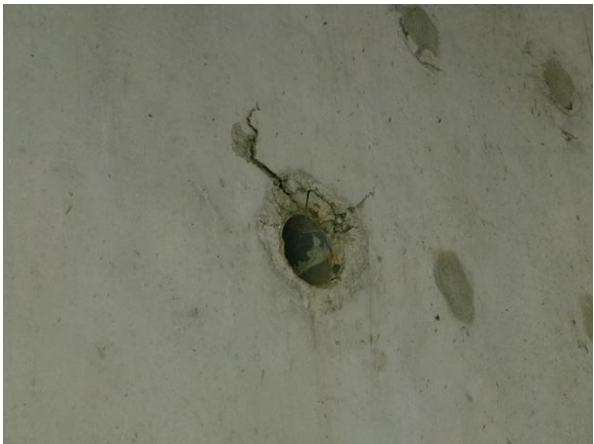
| 손상현황 | • S4-G1~5 인양홀 박락(0.2m×0.2m) | 손상현황 | • S4-G1~5 인양홀 박락(0.2m×0.2m) |
| 원 인 | • 거더 거치시 외부충격 | 원 인 | • 거더 거치시 외부충격 |

| 조치방안 | • 단면보수 | 조치방안 | • 단면보수 |

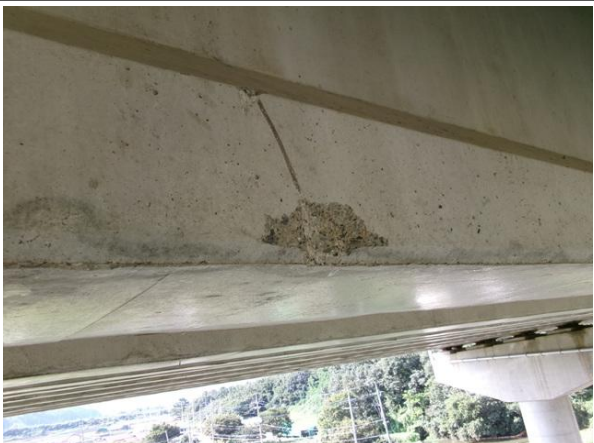
| 손상현황 | • S4-G1~5 인양홀 박락(0.2m×0.2m) | 손상현황 | • S4-G2 파손(0.2m×0.1m) |
| 원 인 | • 거더 거치시 외부충격 | 원 인 | • 외부충격 |

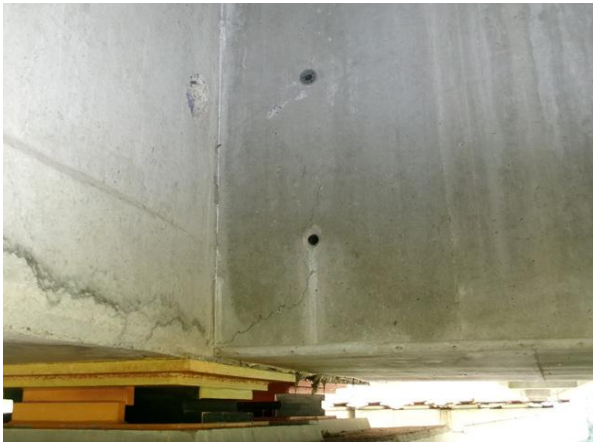
| 손상현황 | • S4-G3~4 박락(0.5m×0.3m) | 손상현황 | • S5-G1~2 박리(0.5m×1.0m) |
| 원 인 | • 시공미흡, 마감시 외부충격 | 원 인 | • 시공미흡, 마감시 외부충격 |

| 조치방안 | • 단면보수 | 조치방안 | • 단면보수 |

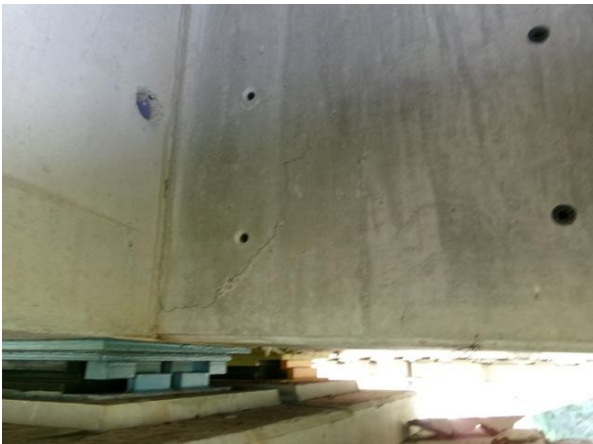
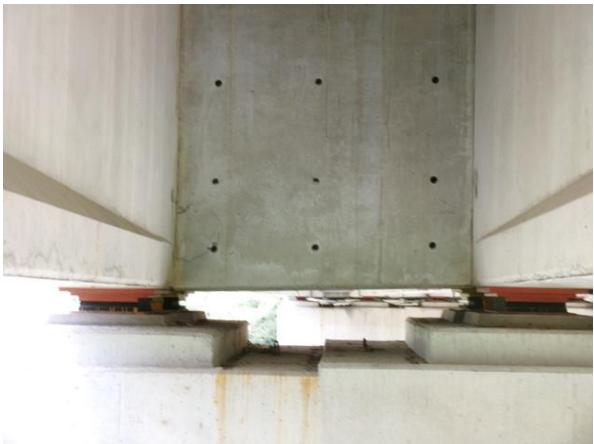
| 손상현황 | • S5-G2~3 박리(0.5m×1.0m) | 손상현황 | • S2-G1~2 박리(0.3m×0.5m) |
| 원 인 | • 시공미흡, 마감시 외부충격 | 원 인 | • 시공미흡, 마감시 외부충격 |

| 조치방안 | • 단면보수 | 조치방안 | • 단면보수 |

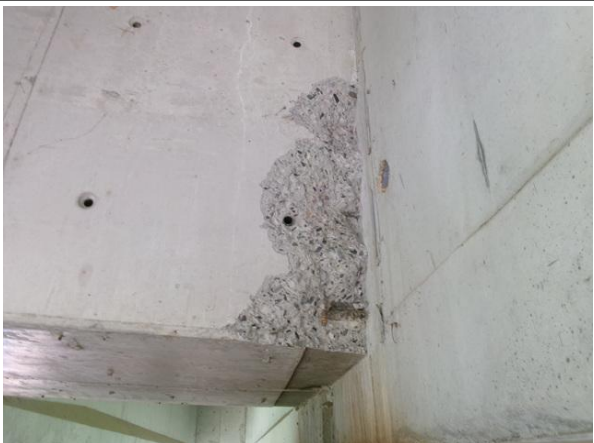
| 손상현황 | • S2-G2~3 철근노출(0.3m×0.3m) | 손상현황 | • S2-G3~4 철근노출(0.3m×0.5m) |
| 원 인 | • 시공미흡, 마감시 외부충격 | 원 인 | • 시공미흡, 마감시 외부충격 |

| 조치방안 | • 단면보수(방청) | 조치방안 | • 단면보수(방청) |

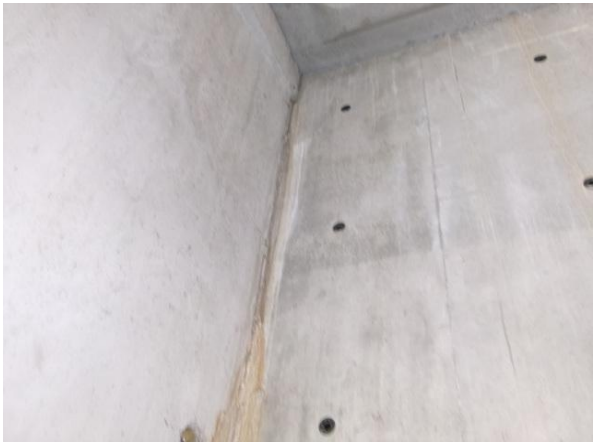
| 손상현황 | • S2-G4~5 철근노출(0.3m×0.5m) | 손상현황 | • S3-G3~4 백태(0.1m×1.5m) |
| 원 인 | • 시공미흡, 마감시 외부충격 | 원 인 | • 장기공용, 수분접촉 |

| 조치방안 | • 단면보수(방청) | 조치방안 | • 표면보수 |

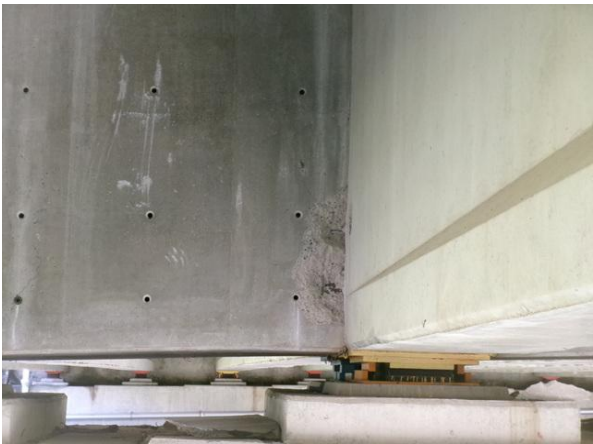
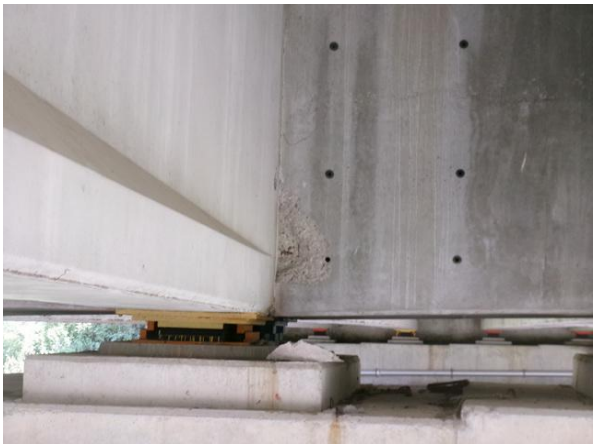
| 손상현황 | • S4-G2~3 철근노출(0.4m×0.8m) | 손상현황 | • S4-G3~4 철근노출(0.4m×0.8m) |
| 원 인 | • 시공미흡, 마감시 외부충격 | 원 인 | • 시공미흡, 마감시 외부충격 |

| 조치방안 | • 단면보수(방청) | 조치방안 | • 단면보수(방청) |

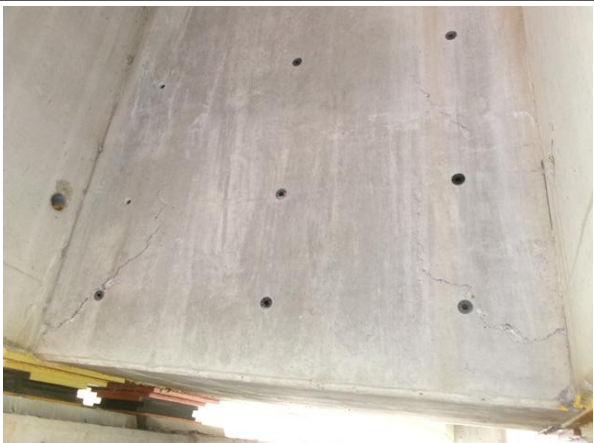
| 손상현황 | • S5-G3~4 박리(0.5m×1.0m) | 손상현황 | • S5-G4~5 박리(0.5m×1.0m) |
| 원 인 | • 시공미흡, 마감시 외부충격 | 원 인 | • 시공미흡, 마감시 외부충격 |

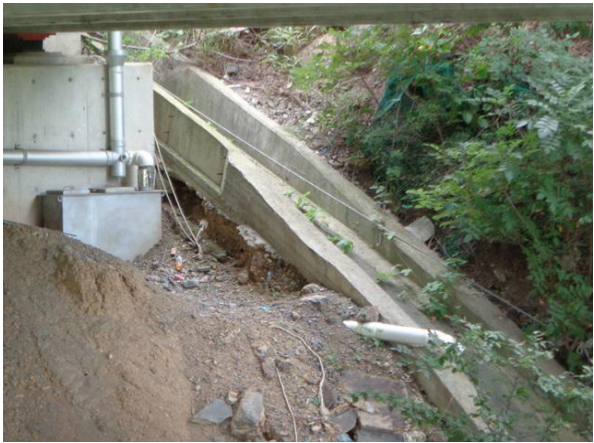
| 손상현황 | • A1 법면유실(1.0m×1.0m×1.0m) | 손상현황 | • A1 법면유실(1.0m×1.0m×1.0m) |
| 원 인 | • 우수유입 등 | 원 인 | • 우수유입 등 |

| 조치방안 | • 주의관찰 후 조치 | 조치방안 | • 주의관찰 후 조치 |

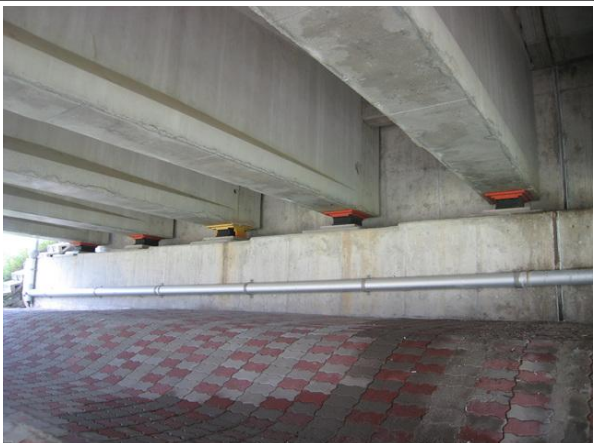
| 손상현황 | • A1 균열(0.2mm/2.0m) | 손상현황 | • A2 상태양호 |
| 원 인 | • 건조수축, 온도변화, 거푸집 조기탈거 등 | 원 인 | — |

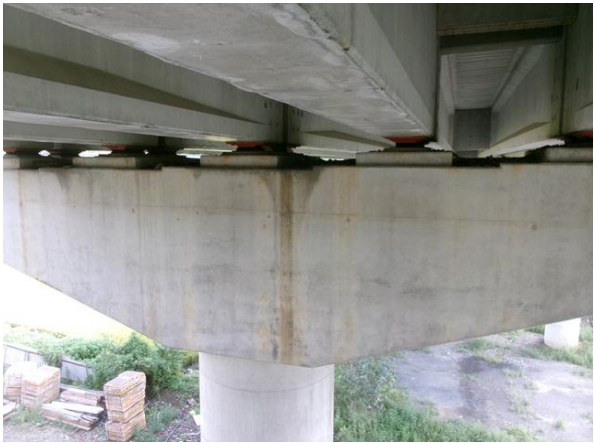
| 손상현황 | • P2 코평부 균열(0.1mm/0.5m) | 손상현황 | • P3 코평부 누수흔적(0.5m×3.0m) |
| 원 인 | • 건조수축, 온도변화, 거푸집 조기탈거 등 | 원 인 | • 장기공용, 수분접촉 |

| 조치방안 | • 표면처리 | 조치방안 | • 표면보수 |

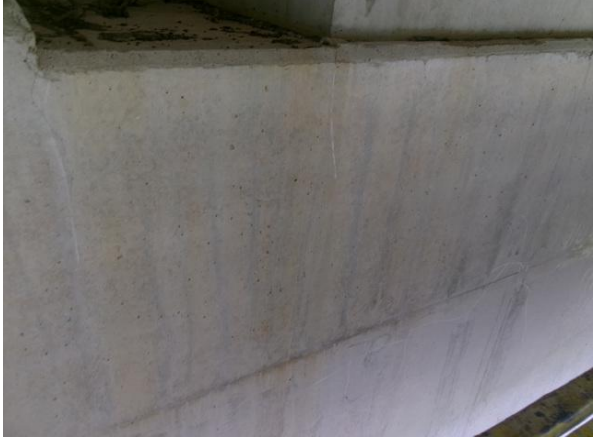
| 손상현황 | • P3 상부 폐자재 적치 | 손상현황 | • P4 코평부 망상균열(10.0m×1.5m) |
| 원 인 | • 정비미흡 | 원 인 | • 건조수축, 온도변화, 거푸집 조기탈거 등 |

| 조치방안 | • 정비 | 조치방안 | • 표면처리 |

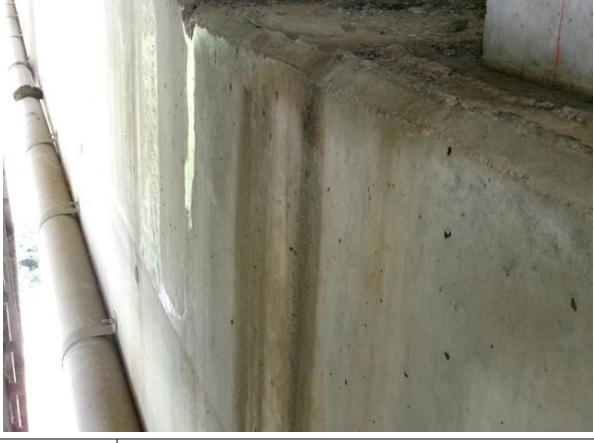
| 손상현황 | • P1 코평부 균열(0.2mm/1.0m) | 손상현황 | • P3 코평부 누수흔적(0.5m×2.0m) |
| 원 인 | • 건조수축, 온도변화, 거푸집 조기탈거 등 | 원 인 | • 장기공용, 수분접촉 |

| 조치방안 | • 표면처리 | 조치방안 | • 표면보수 |

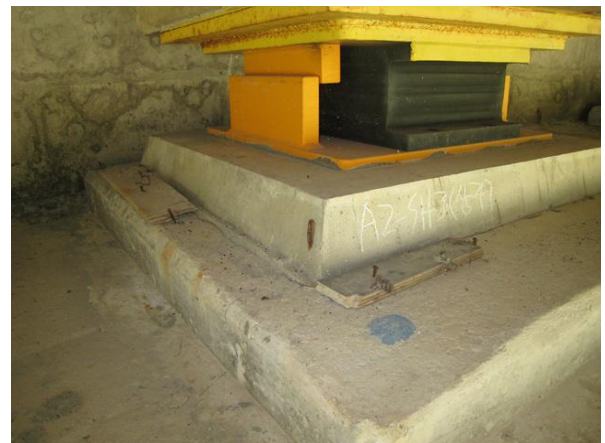
| 손상현황 | • A2-Sh2 몰탈 파손(0.1m×0.1m) | 손상현황 | • A2-Sh3 거푸집미제거 |
| 원 인 | • 시공초기 다짐부족 | 원 인 | • 마감미흡 |

| 조치방안 | • 단면보수 | 조치방안 | • 정비 |

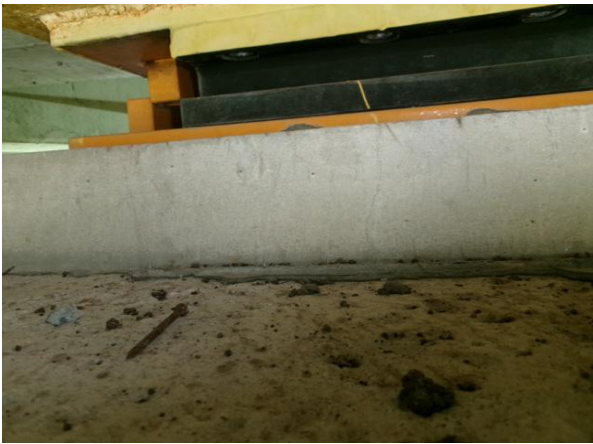
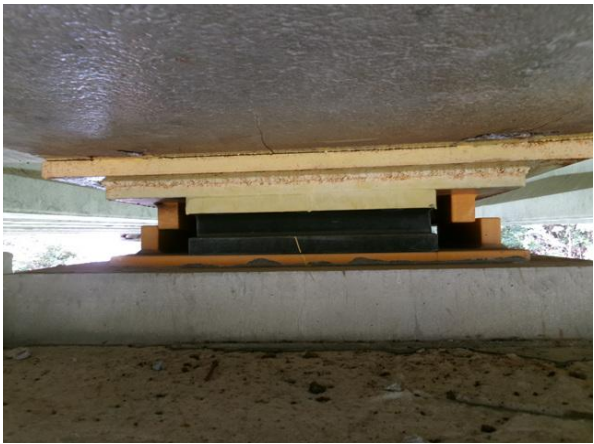
| 손상현황 | • P1-Sh8 몰탈 균열(0.1mm/0.2m) | 손상현황 | • P1-Sh8 스토퍼 간섭 |
| 원 인 | • 건조수축, 온도변화 | 원 인 | • 장기공용 |

| 조치방안 | • 표면처리 | 조치방안 | • 주의관찰 |

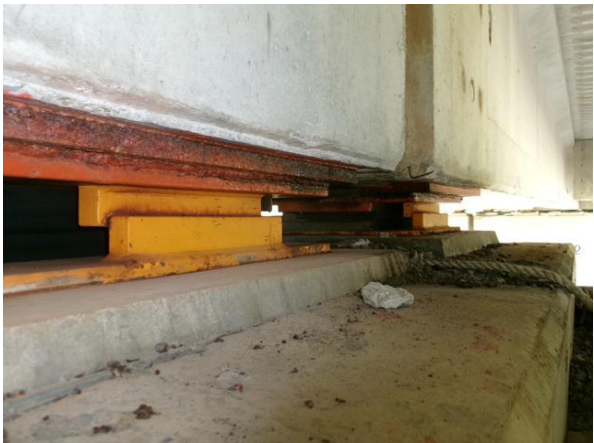
| 손상현황 | • P3-Sh6 콘크리트 철근노출(0.1m×0.1m) | 손상현황 | • P3-Sh8 플레이트 부식 |
| 원 인 | • 시공초기 다짐부족, 피복부족 | 원 인 | • 장기공용, 습기흡착 |

| 조치방안 | • 단면보수(방청) | 조치방안 | • 재도장 |

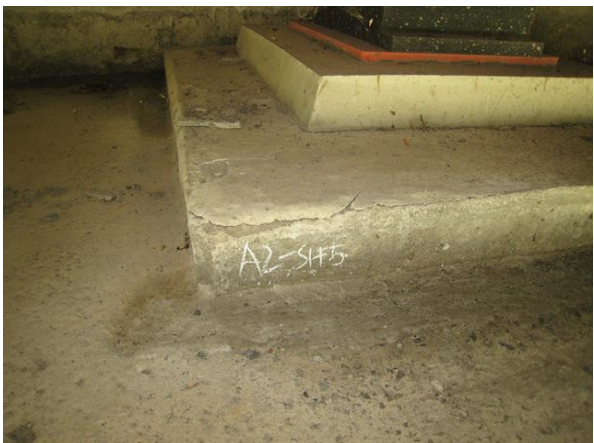
| 손상현황 | • P3-Sh8 콘크리트 균열(0.1mm/0.3m) | 손상현황 | • A2-Sh5 콘크리트 들뜸(0.2m×0.2m) |
| 원 인 | • 건조수축, 온도변화 | 원 인 | • 시공초기 다짐부족 |

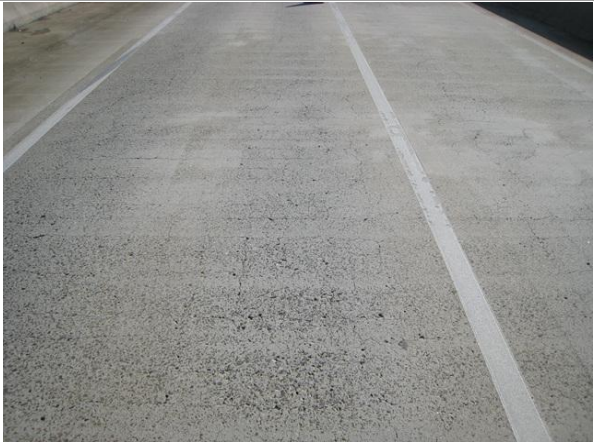
| 손상현황 | • S1 망상균열 (7.0m×35.0m) | 손상현황 | • S3 망상균열 (7.0m×35.0m) |
| 원 인 | • 장기공용, 건조수축, 중차량 반복통행 | 원 인 | • 장기공용, 건조수축, 중차량 반복통행 |

| 조치방안 | • 표면처리 | 조치방안 | • 표면처리 |

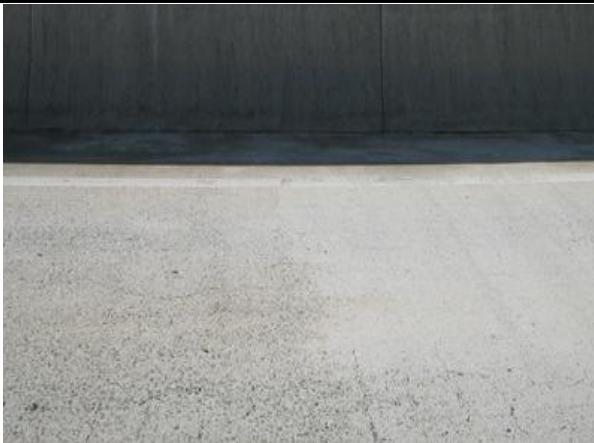
| 손상현황 | • S4 망상균열 (7.0m×35.0m) | 손상현황 | • S5 망상균열 (7.0m×35.0m) |
| 원 인 | • 장기공용, 건조수축, 중차량 반복통행 | 원 인 | • 장기공용, 건조수축, 중차량 반복통행 |

| 조치방안 | • 표면처리 | 조치방안 | • 표면처리 |

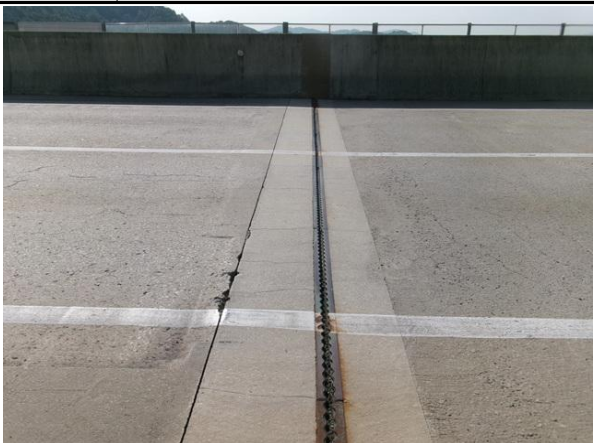
| 손상현황 | • S5 접속부 망상균열 (7.0m×20.0m) | 손상현황 | • S5 접속부 포장파손 (0.1m×0.8m) |
| 원 인 | • 장기공용, 건조수축, 중차량 반복통행 | 원 인 | • 장기공용, 중차량 반복통행 |

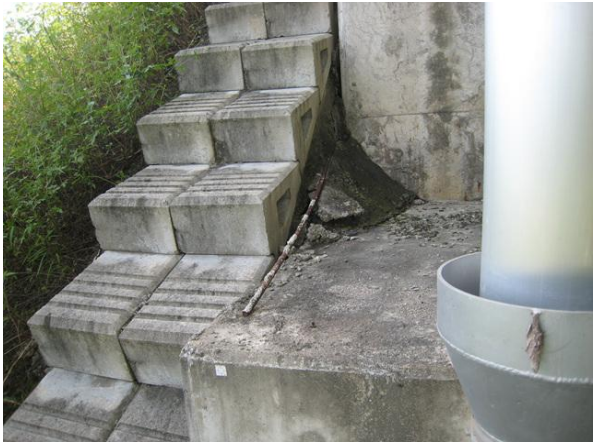
| 손상현황 | • A2 상태양호 | 손상현황 | • A2 마감불량(철근노출) |
| 원 인 | • - | 원 인 | • 마감불량 |

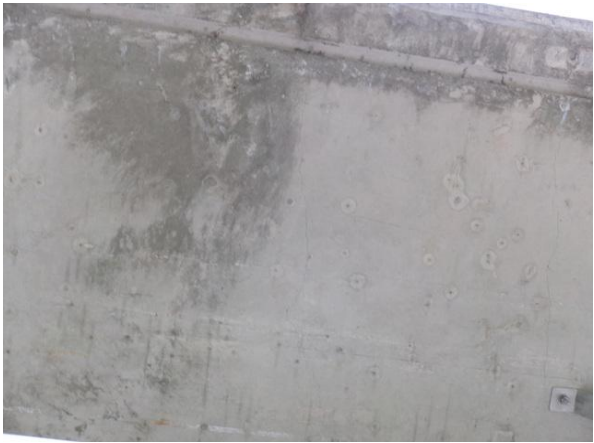
| 손상현황 | • S2 켄틸레버부 균열(0.1mm/1.0m) | 손상현황 | • S2 켄틸레버부 균열(0.2mm/1.0m) |
| 원 인 | • 건조수축, 온도변화, 거푸집 조기탈거 등 | 원 인 | • 건조수축, 온도변화, 거푸집 조기탈거 등 |

| 조치방안 | • 표면처리 | 조치방안 | • 표면처리 |

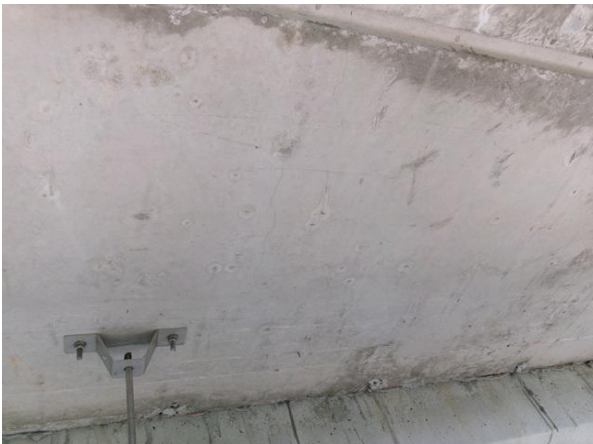
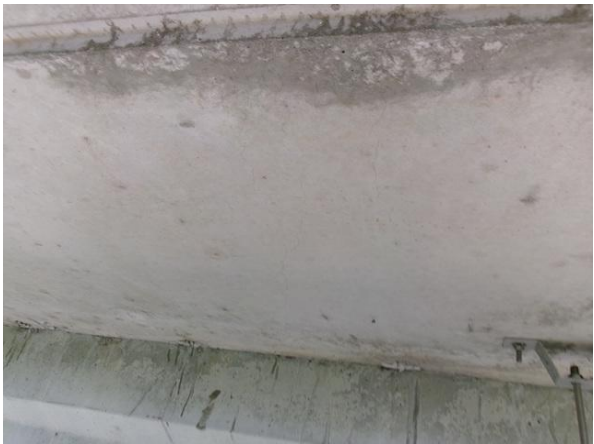
| 손상현황 | • S2 켄틸레버부 균열(0.1mm/1.0m) | 손상현황 | • S3 켄틸레버부 균열(0.1mm/1.0m) |
| 원 인 | • 건조수축, 온도변화, 거푸집 조기탈거 등 | 원 인 | • 건조수축, 온도변화, 거푸집 조기탈거 등 |

| 조치방안 | • 표면처리 | 조치방안 | • 표면처리 |

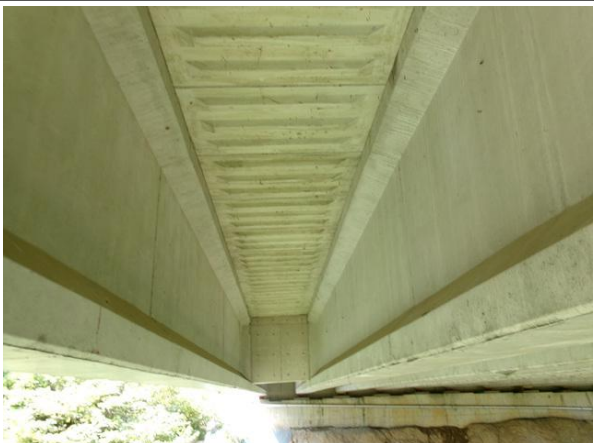
| 손상현황 | • S4 거푸집 미제거 1EA | 손상현황 | • 데크플레이트 상태양호 |
| 원 인 | • 공사후 정리미흡 | 원 인 | — |

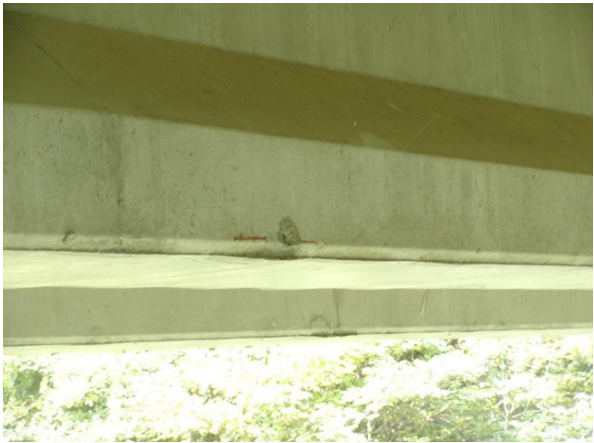
| 손상현황 | • S1-G2 인양홀 박락(0.2m×0.2m) | 손상현황 | • S1-G3 박락(0.1m×0.1m) |
| 원 인 | • 거더 거치시 외부충격 | 원 인 | • 외부충격 |

| 조치방안 | • 단면보수 | 조치방안 | • 단면보수 |

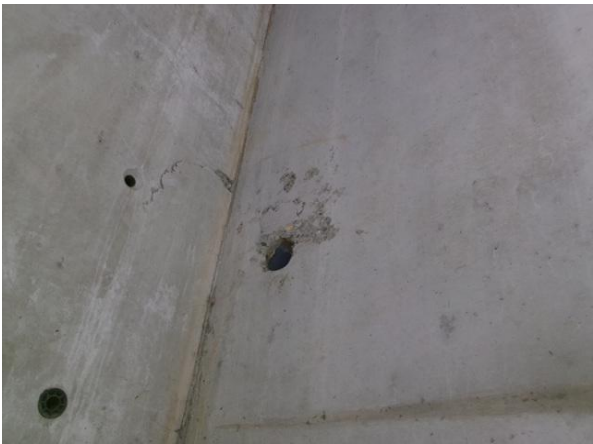
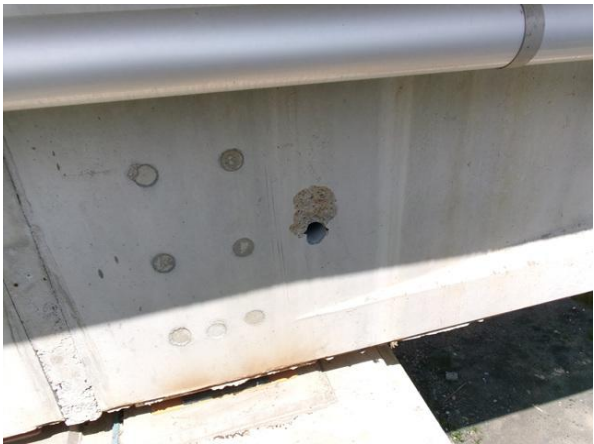
| 손상현황 | • S2-G2 인양홀 박락(0.2m×0.2m) | 손상현황 | • S3-G5 인양홀 박락(0.2m×0.2m) |
| 원 인 | • 거더 거치시 외부충격 | 원 인 | • 거더 거치시 외부충격 |

| 조치방안 | • 단면보수 | 조치방안 | • 단면보수 |

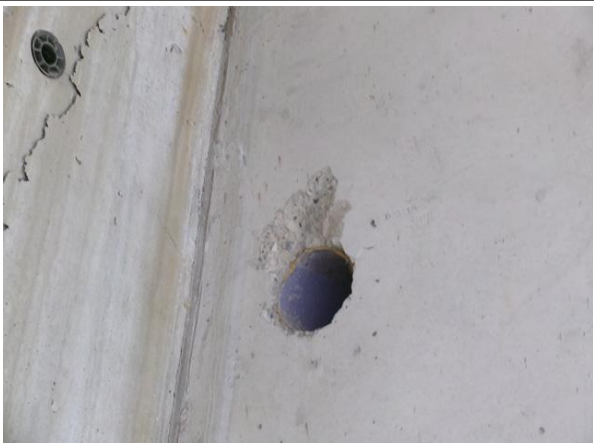
| 손상현황 | • S3-G5 인양홀 박락(0.2m×0.2m) | 손상현황 | • S4-G5 인양홀 박락(0.2m×0.2m) |
| 원 인 | • 거더 거치시 외부충격 | 원 인 | • 거더 거치시 외부충격 |

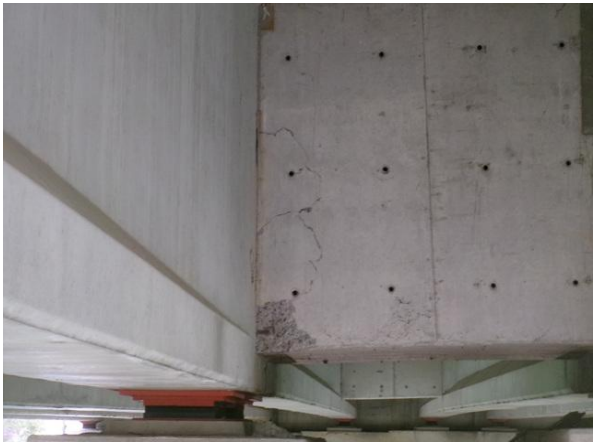
| 손상현황 | • S1-G1~2 박락, 철근노출(0.5m×0.5m) | 손상현황 | • S2-G1~2 박락, 철근노출(1.0m×0.5m) |
| 원 인 | • 시공미흡, 마감시 외부충격 | 원 인 | • 시공미흡, 마감시 외부충격 |

| 조치방안 | • 단면보수(방청) | 조치방안 | • 단면보수(방청) |

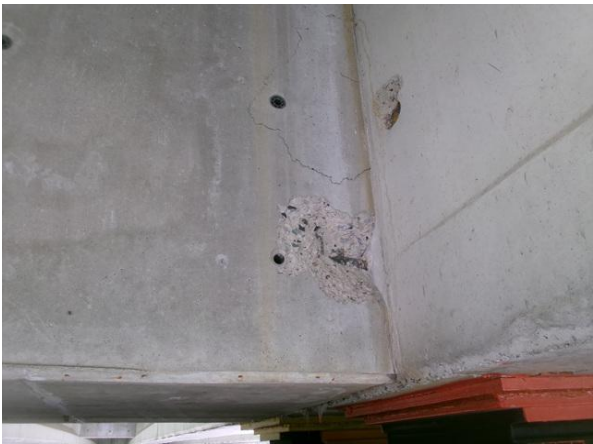
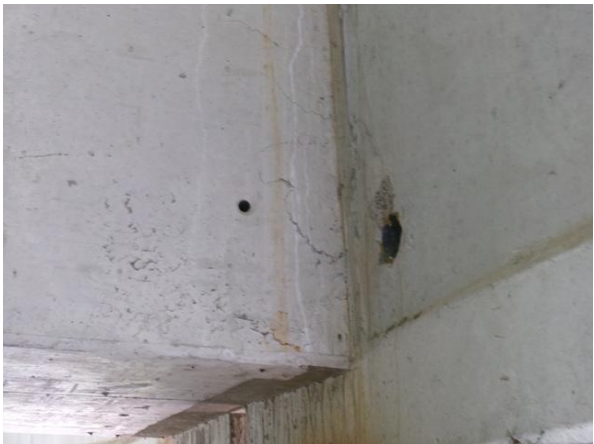
| 손상현황 | • S4-G1~2 박락, 철근노출(0.3m×0.3m) | 손상현황 | • S1-G4~5 박리(0.5m×0.5m) |
| 원 인 | • 시공미흡, 마감시 외부충격 | 원 인 | • 시공미흡, 마감시 외부충격 |

| 조치방안 | • 단면보수(방청) | 조치방안 | • 단면보수 |

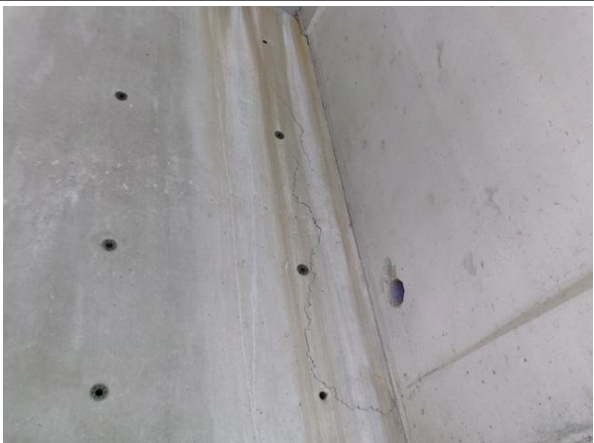
| 손상현황 | • S2-G3~4 들뜸(0.5m×0.6m) | 손상현황 | • S4-G2~3 박리(0.3m×0.5m) |
| 원 인 | • 시공미흡, 마감시 외부충격 | 원 인 | • 시공미흡, 마감시 외부충격 |

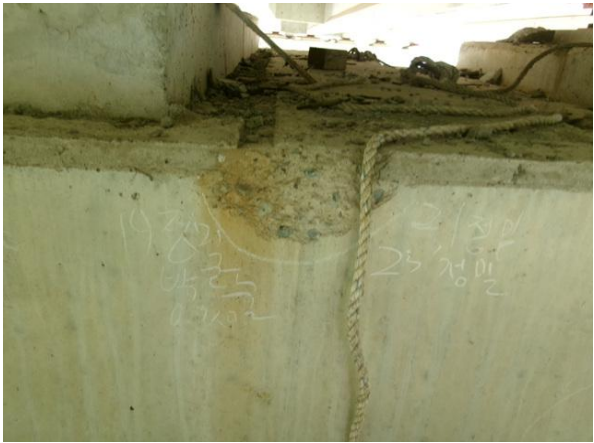
| 손상현황 | • P1 코핑부 균열(0.3mm/0.3m) | 손상현황 | • P1 코핑부 박락(0.3m×0.2m) |
| 원 인 | • 건조수축, 온도변화, 거푸집 조기탈거 등 | 원 인 | • 거푸집탈거시 충격, 외부충격 |

| 조치방안 | • 주입보수 | 조치방안 | • 단면보수 |

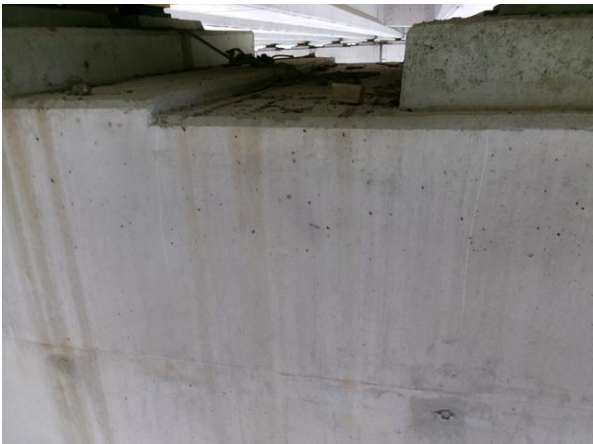
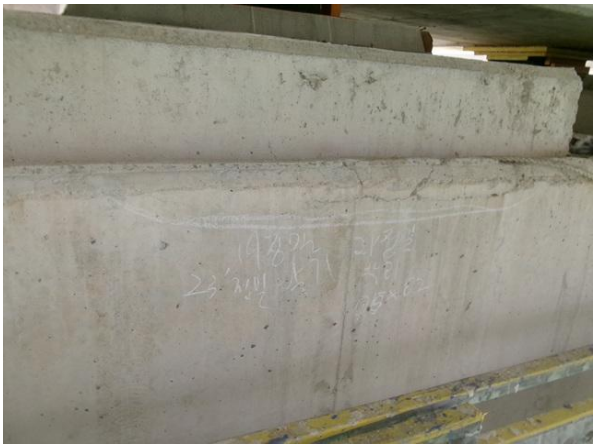
| 손상현황 | • P2 코핑부 균열(0.2mm/0.5m) | 손상현황 | • P2 코핑부 박리(0.5m×0.2m) |
| 원 인 | • 건조수축, 온도변화, 거푸집 조기탈거 등 | 원 인 | • 거푸집탈거시 충격, 다짐미흡 |

| 조치방안 | • 표면처리 | 조치방안 | • 단면보수 |

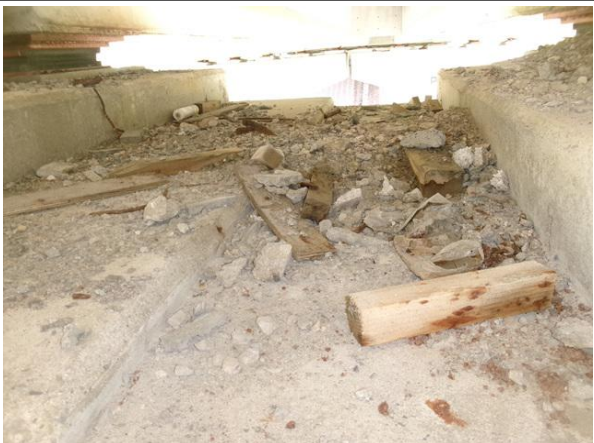
| 손상현황 | • P3 코핑부 균열(0.2mm/0.5m) | 손상현황 | • P3 코핑부 폐자재 적치 |
| 원 인 | • 건조수축, 온도변화, 거푸집 조기탈거 등 | 원 인 | • 정비미흡 |

| 조치방안 | • 표면처리 | 조치방안 | • 정비 |

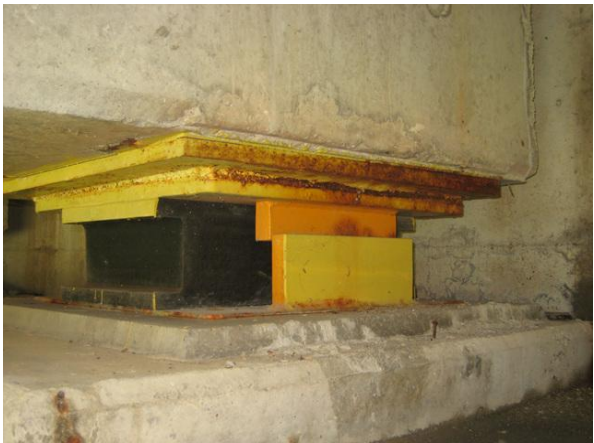
| 손상현황 | • A1-Sh2 콘크리트 파손(0.1m×0.1m) | 손상현황 | • A1-Sh3 플레이트 부식 |
| 원 인 | • 시공초기 다짐부족, 외부충격 | 원 인 | • 장기공용, 습기흡착 |

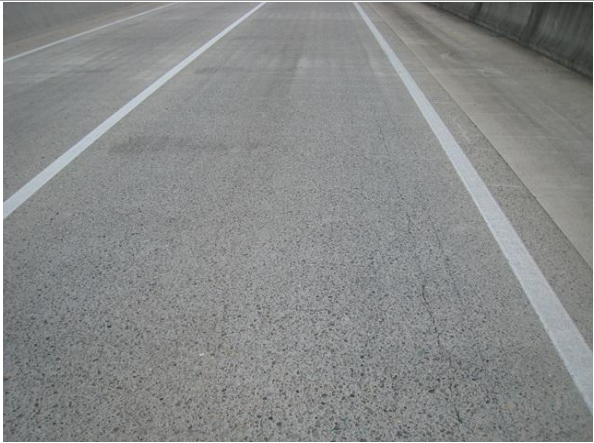
| 손상현황 | • S1 박리 (0.5m×35.0m) | 손상현황 | • S1 망상균열 (5.0m×35.0m) |
| 원 인 | • 장기공용, 우수유입 | 원 인 | • 장기공용, 건조수축, 중차량 반복통행 |

| 조치방안 | • 표면처리 | 조치방안 | • 표면처리 |

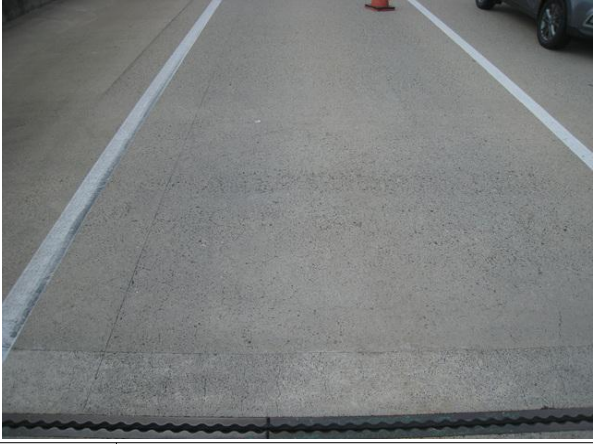
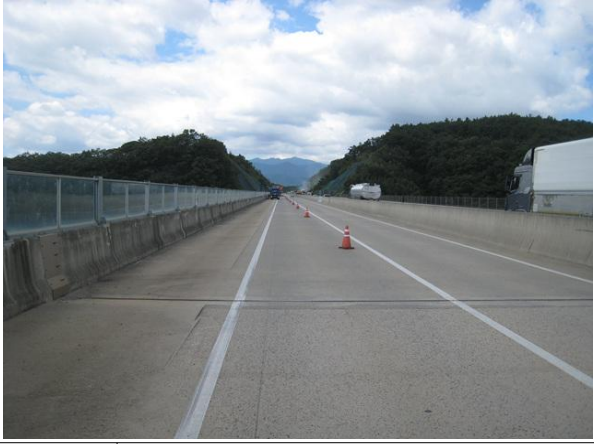
| 손상현황 | • S4 망상균열 (5.0m×35.0m) | 손상현황 | • S5 망상균열 (5.0m×35.0m) |
| 원 인 | • 장기공용, 건조수축, 중차량 반복통행 | 원 인 | • 장기공용, 건조수축, 중차량 반복통행 |

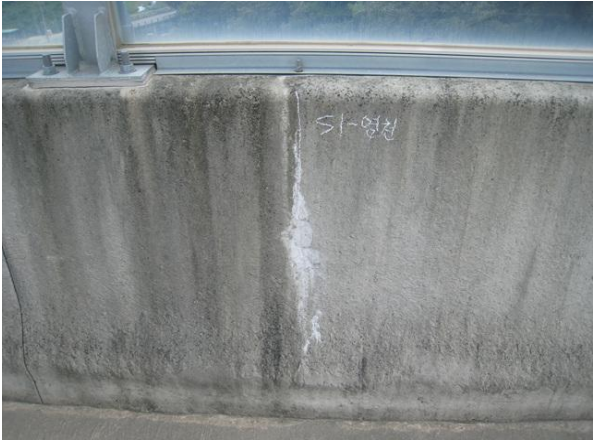
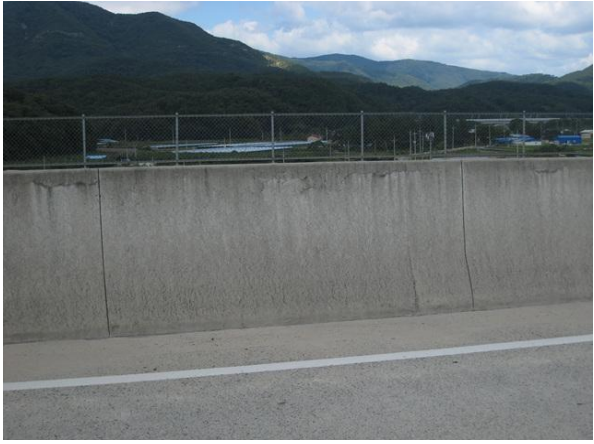
| 손상현황 | • S1 방호벽 균열(0.2mm/1.0m) | 손상현황 | • S3 중앙분리대 균열(0.2mm/1.0m) |
| 원 인 | • 건조수축, 장기공용 | 원 인 | • 건조수축, 장기공용 |

| 조치방안 | • 표면처리 | 조치방안 | • 표면처리 |

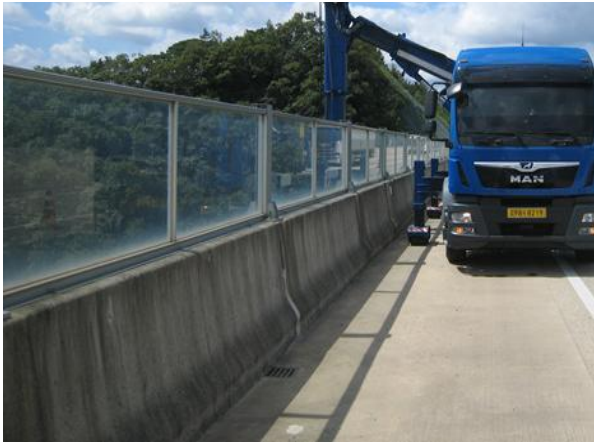
| 손상현황 | • S2 방호벽 균열(0.2mm/1.0m) | 손상현황 | • S4 방호벽 균열(0.2mm/1.0m) |
| 원 인 | • 건조수축, 장기공용 | 원 인 | • 건조수축, 장기공용 |

| 조치방안 | • 표면처리 | 조치방안 | • 표면처리 |

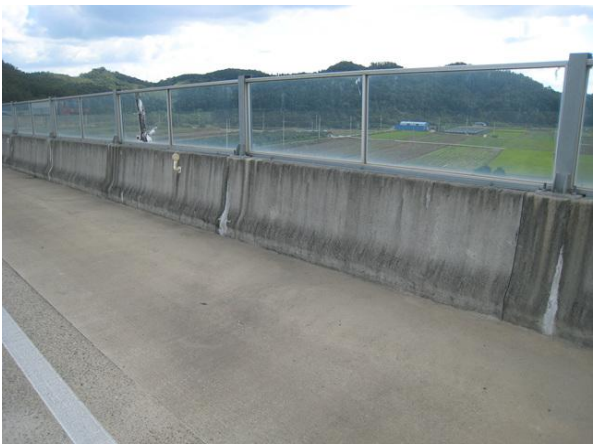
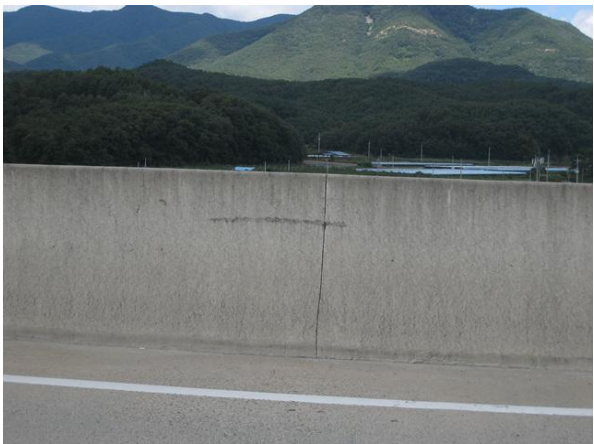
| 손상현황 | • S4 중앙분리대 균열(0.2mm/1.0m) | 손상현황 | • S5 중앙분리대 균열(0.1m×1.0m) |
| 원 인 | • 건조수축, 장기공용 | 원 인 | • 외부충격 |

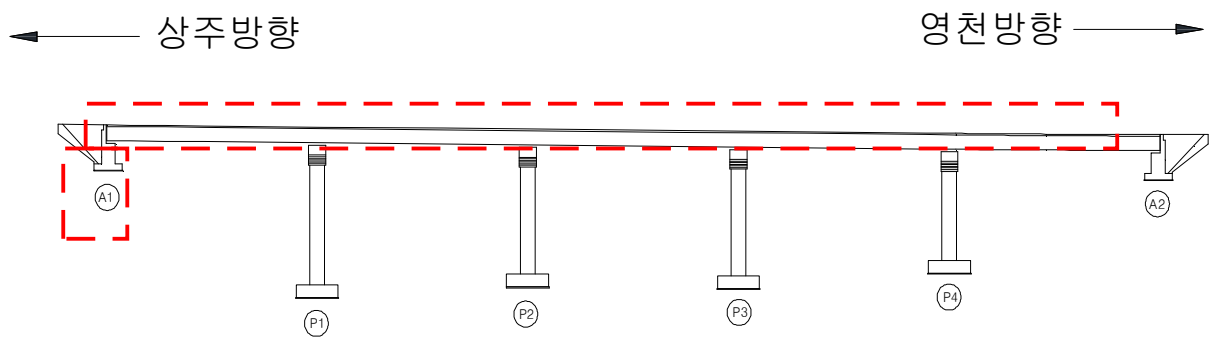
① 교면포장 망상균열 - 진전 여부확인, 추가 손상 발생여부 확인

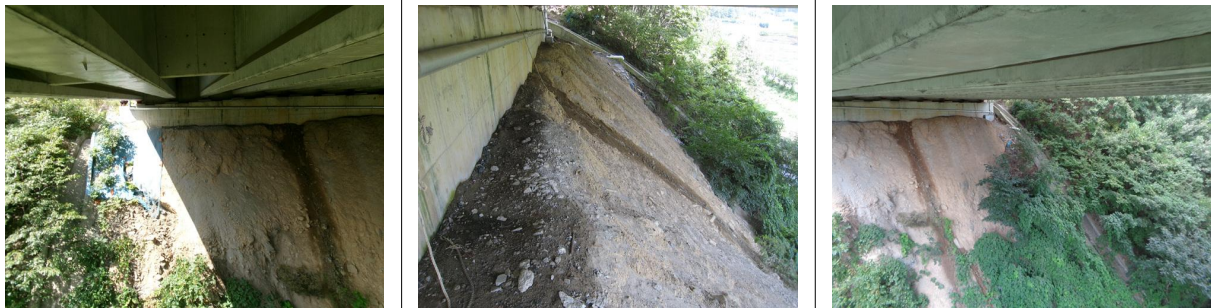
② 교대 A1측 법면 세굴 및 유실 - 진전 여부확인, 2차 손상 발생여부 확인
