## 27. 중들교

### 27.1 시설물의 개요

본 시설물은 경상북도 영천시 화산면 화산리(상주영천고속도로 71.752~71.842km)에 위치한 교량으로서 총 연장 105.0m, 폭 23.4m, 왕복 4차로로 시공되어 있다.

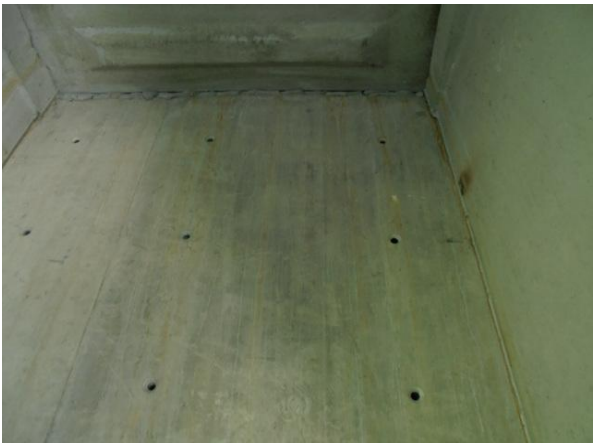
| 손상현황 | • S2 가로보 망상균열(2.0m×2.0m) | 손상현황 | • S2 가로보 망상균열(2.0m×2.0m) |
| 원 인 | • 건조수축, 온도변화, 열화 | 원 인 | • 건조수축, 온도변화, 열화 |

| 조치방안 | • 표면처리 | 조치방안 | • 표면처리 |

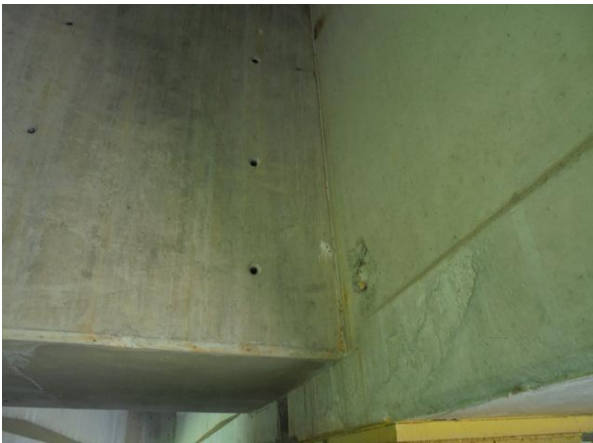
| 손상현황 | • S2 가로보 박리(0.2m×0.3m) | 손상현황 | • S2 가로보 박리(0.2m×0.3m) |
| 원 인 | • 외부충격, 온도변화, 열화 | 원 인 | • 외부충격, 온도변화, 열화 |

| 조치방안 | • 단면보수 | 조치방안 | • 단면보수 |

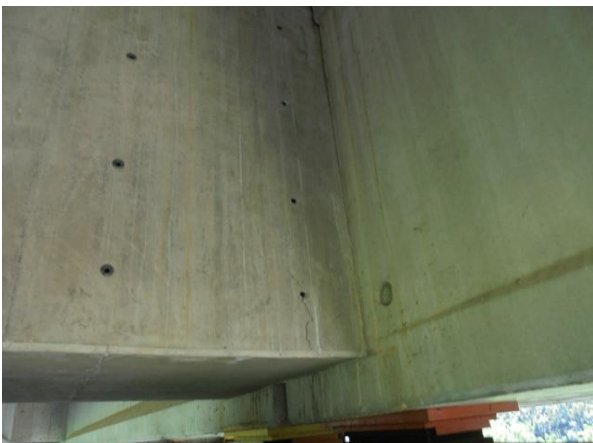
| 손상현황 | • S2 가로보 박리(0.2m×0.3m) | 손상현황 | • S2 가로보 박리(0.2m×0.5m) |
| 원 인 | • 외부충격, 온도변화, 열화 | 원 인 | • 외부충격, 온도변화, 열화 |

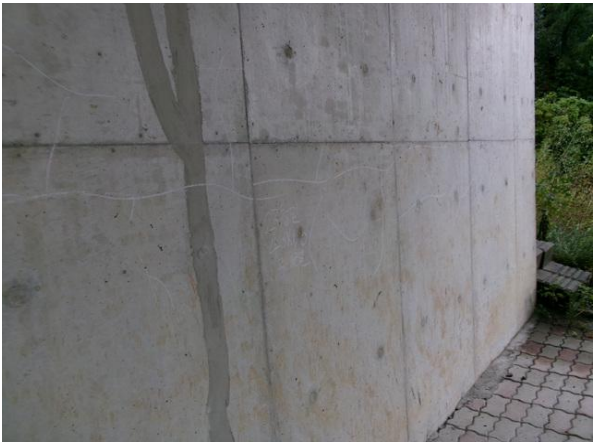
| 손상현황 | • A1 망상균열(4.0m×1.0m) | 손상현황 | • A1 벽체 균열(0.2mm/2.0m) |
| 원 인 | • 건조수축, 온도변화, 열화 | 원 인 | • 건조수축, 온도변화, 열화 |

| 조치방안 | • 표면처리 | 조치방안 | • 표면처리 |

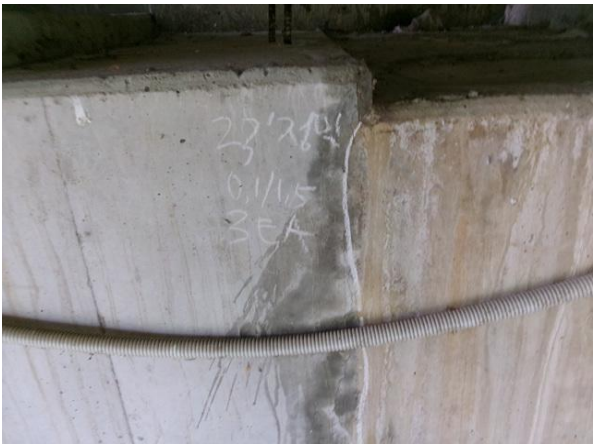
| 손상현황 | • A2 벽체 균열(0.1mm/1.5m) | 손상현황 | • A2 벽체 균열(0.2mm/1.5m) |
| 원 인 | • 건조수축, 온도변화, 열화 | 원 인 | • 건조수축, 온도변화, 열화 |

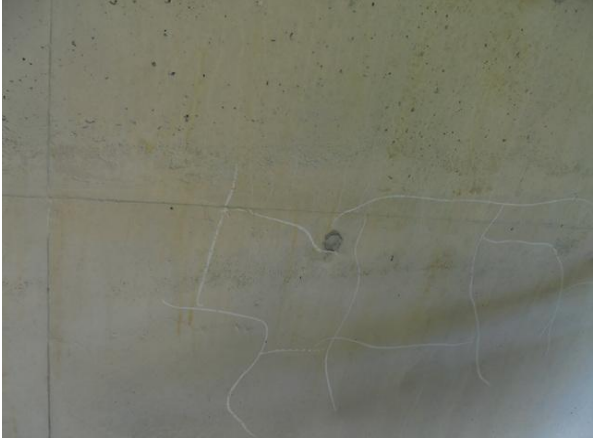
| 손상현황 | • P1 망상균열(10.0m×2.0m) | 손상현황 | • P1 망상균열(10.0m×2.0m) |
| 원 인 | • 건조수축, 온도변화, 열화 | 원 인 | • 건조수축, 온도변화, 열화 |

| 조치방안 | • 표면처리 | 조치방안 | • 표면처리 |

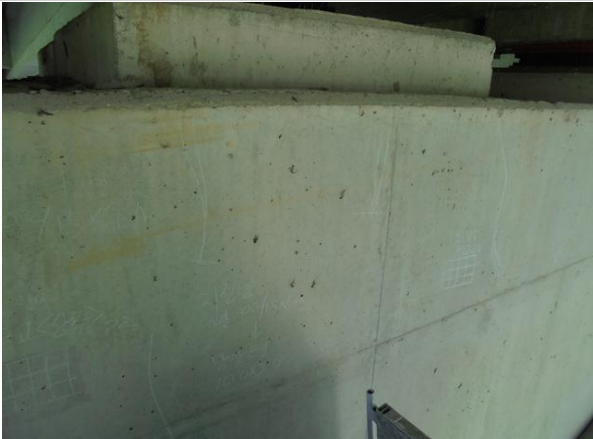
| 손상현황 | • P2 망상균열(10.0m×2.0m) | 손상현황 | • P2 망상균열(10.0m×2.0m) |
| 원 인 | • 건조수축, 온도변화, 열화 | 원 인 | • 건조수축, 온도변화, 열화 |

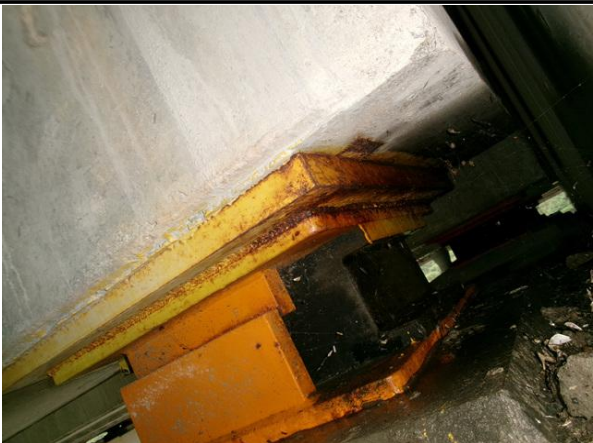
| 손상현황 | • A1-SH3 플레이트 부식 | 손상현황 | • P1 받침 상태양호 |
| 원 인 | • 공용기간 증가, 습기흡착 | 원 인 | — |

- 플레이트 부식의 경우 공용기간 증가, 습기흡착 등에 의한 손상으로 판단되며, 교량받침의 거동에 영향을 미칠만한 손상은 아니나 손상의 진전 방지를 위한 재도장 등의 조치를 취하는 것이 바람직 할 것으로 판단된다.

| 조치방안 | • 재도장 | 조치방안 | — |

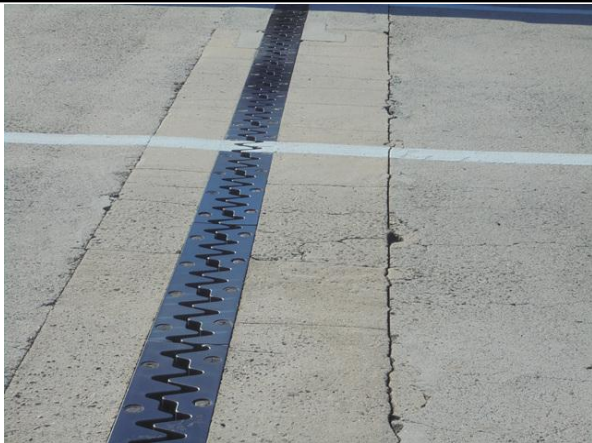
| 손상현황 | • A1 후타재 들뜸 (0.5m×0.5m) | 손상현황 | • A1 이물질퇴적 |
| 원 인 | • 장기공용, 차량운하중, 열화 | 원 인 | • 장기공용, 비산먼지퇴적 |

| 조치방안 | • 단면보수 | 조치방안 | • 정비 |

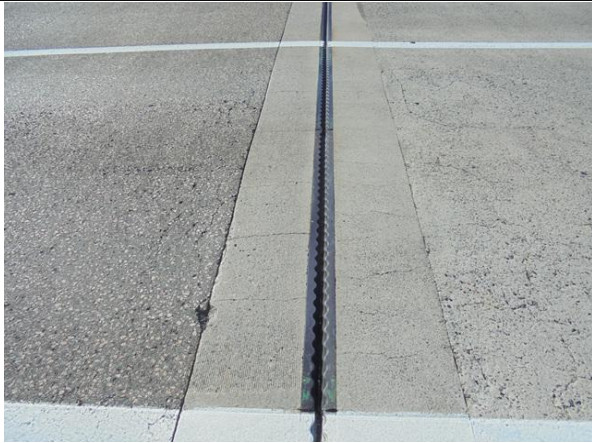
| 손상현황 | • A2 후타재 균열 (0.2mm/0.5m) | 손상현황 | • A2 이물질퇴적 |
| 원 인 | • 건조수축, 온도변화, 장기공용 | 원 인 | • 장기공용, 비산먼지퇴적 |

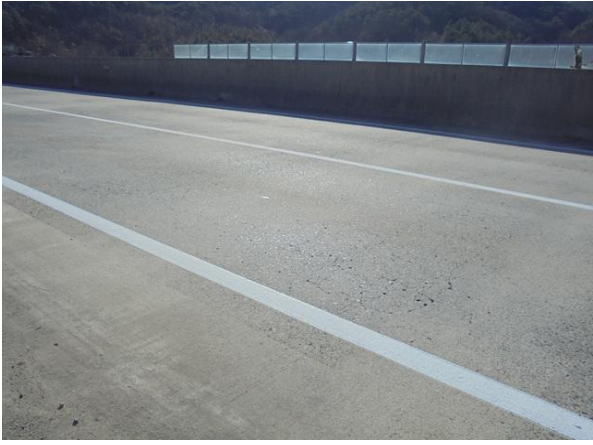
| 손상현황 | • S1 망상균열(6.0m×35.0m) | 손상현황 | • S2 망상균열(6.0m×35.0m) |
| 원 인 | • 장기공용, 건조수축, 차량반복통행 | 원 인 | • 장기공용, 건조수축, 차량반복통행 |

| 조치방안 | • 표면처리 | 조치방안 | • 표면처리 |

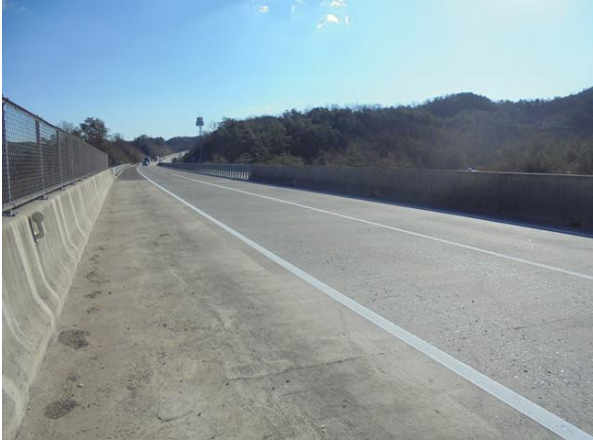
| 손상현황 | • S3 망상균열(6.0m×35.0m) | 손상현황 | • S3 망상균열(6.0m×35.0m) |
| 원 인 | • 장기공용, 건조수축, 차량반복통행 | 원 인 | • 장기공용, 건조수축, 차량반복통행 |

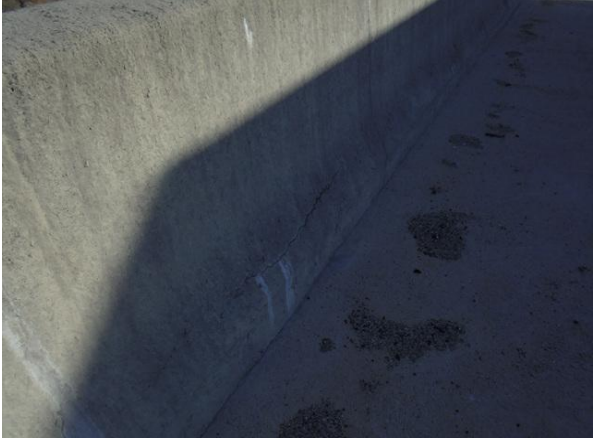
| 손상현황 | • S1 균열(0.3mm/1.0m) | 손상현황 | • S3 균열(0.3mm/1.0m) |
| 원 인 | • 건조수축, 온도변화, 장기공용 | 원 인 | • 건조수축, 온도변화, 장기공용 |

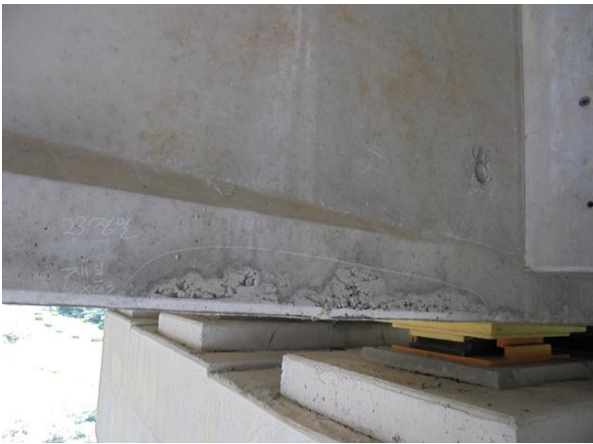
| 손상현황 | • S2-G3 재료분리 (1.5m×0.2m) | 손상현황 | • S2-G1 인양홀 박리 (0.2m×0.2m) |
| 원 인 | • 다짐불량 | 원 인 | • 거치시 충격 |

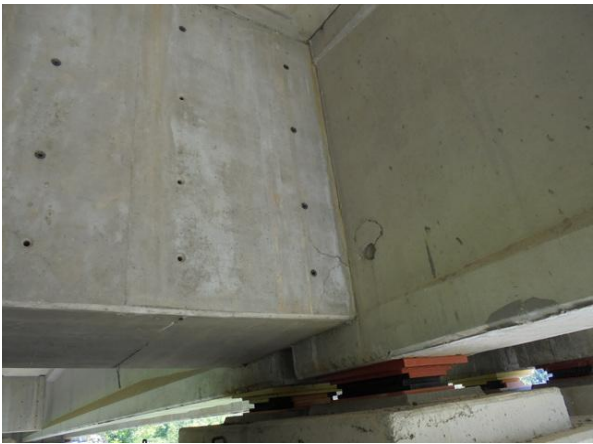
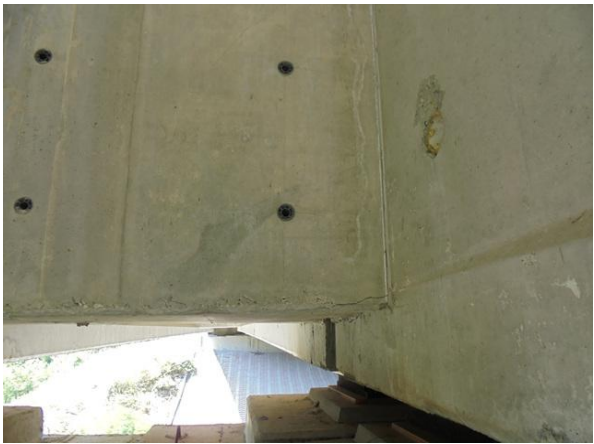
| 손상현황 | • S2 가로보 박리 (0.2m×0.2m) | 손상현황 | • S2 가로보 박리 (0.2m×0.2m) |
| 원 인 | • 외부충격, 온도변화, 열화 | 원 인 | • 외부충격, 온도변화, 열화 |

| 조치방안 | • 단면보수 | 조치방안 | • 단면보수 |

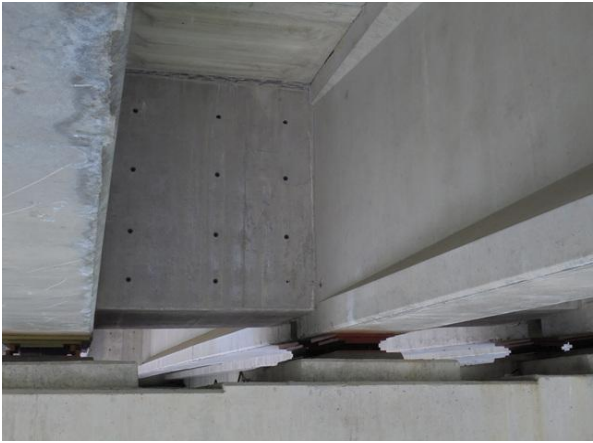
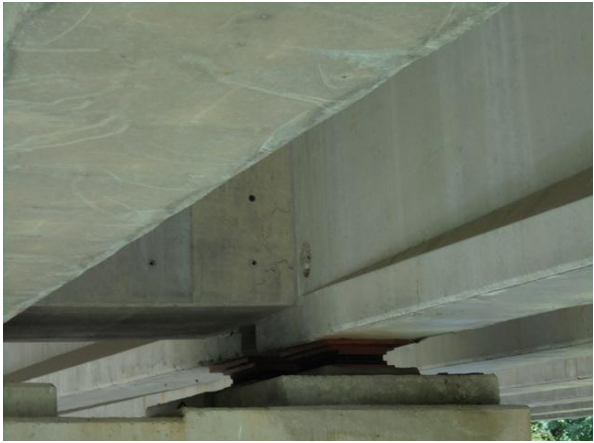
| 손상현황 | • S2 가로보 박리 (0.2m×0.2m) | 손상현황 | • S2 가로보 박리 (0.2m×0.2m) |
| 원 인 | • 외부충격, 온도변화, 열화 | 원 인 | • 외부충격, 온도변화, 열화 |

| 조치방안 | • 단면보수 | 조치방안 | • 단면보수 |

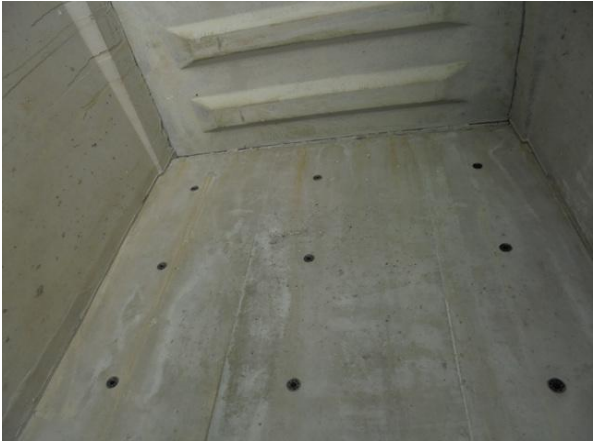
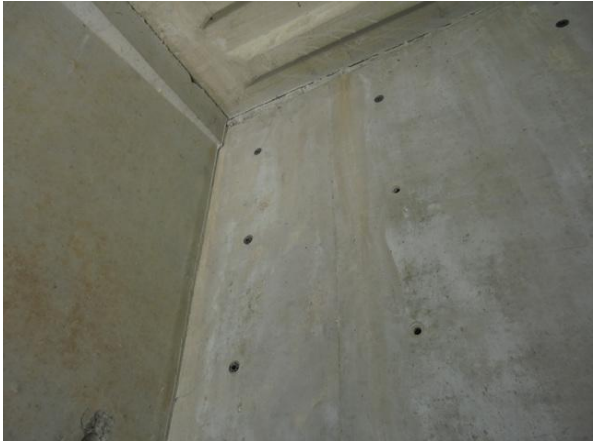
| 손상현황 | • S2 가로보 재료분리 (1.5m×0.3m) | 손상현황 | • S2 가로보 재료분리 (1.5m×0.3m) |
| 원 인 | • 다짐미흡 | 원 인 | • 다짐미흡 |

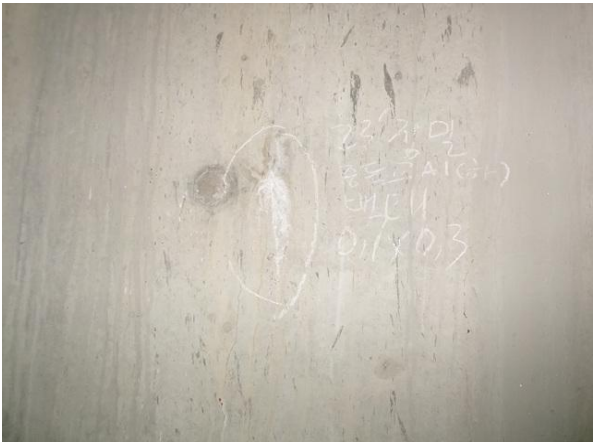
| 손상현황 | • A1 백태(0.1m×0.3m) | 손상현황 | • A2 벽체 균열(0.2mm/2.0m) |
| 원 인 | • 장기공용, 수분접촉 | 원 인 | • 건조수축, 온도변화, 열화 |

| 조치방안 | • 표면처리 | 조치방안 | • 표면처리 |

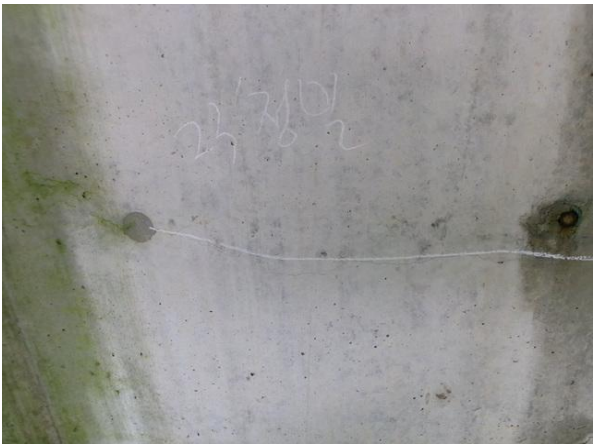
| 손상현황 | • A2 날개벽 균열(0.2mm/1.0m) | 손상현황 | • A2 망상균열(10.0m×2.0m) |
| 원 인 | • 건조수축, 온도변화, 열화 | 원 인 | • 건조수축, 온도변화, 열화 |

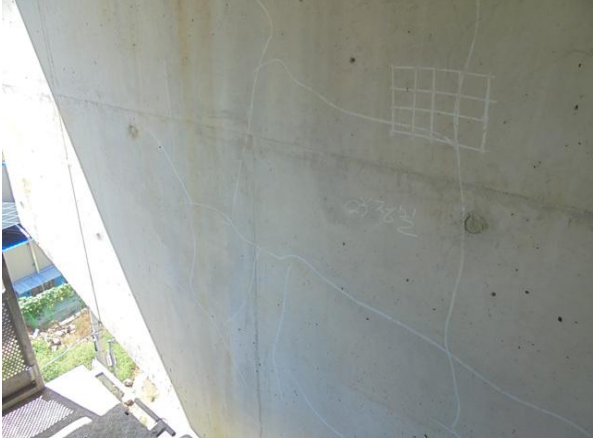
| 손상현황 | • P1 망상균열(10.0m×2.0m) | 손상현황 | • P2 망상균열(4.0m×2.0m) |
| 원 인 | • 건조수축, 온도변화, 열화 | 원 인 | • 건조수축, 온도변화, 열화 |

| 조치방안 | • 표면처리 | 조치방안 | • 표면처리 |

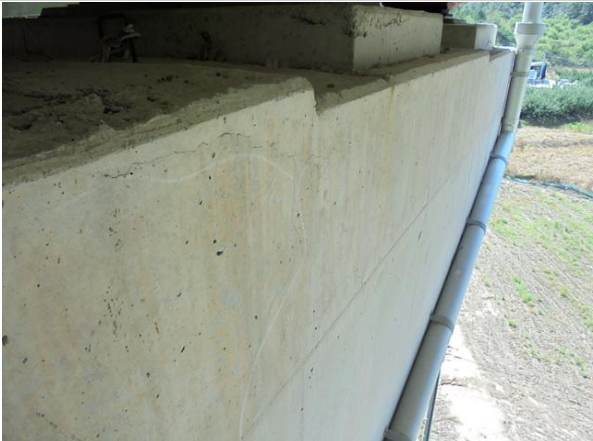
| 손상현황 | • P2 균열(0.3mm/5.0m) | 손상현황 | • P2 균열(0.2mm/2.0m) |
| 원 인 | • 건조수축, 온도변화, 열화 | 원 인 | • 건조수축, 온도변화, 열화 |

| 조치방안 | • 주입보수 | 조치방안 | • 주입보수 |

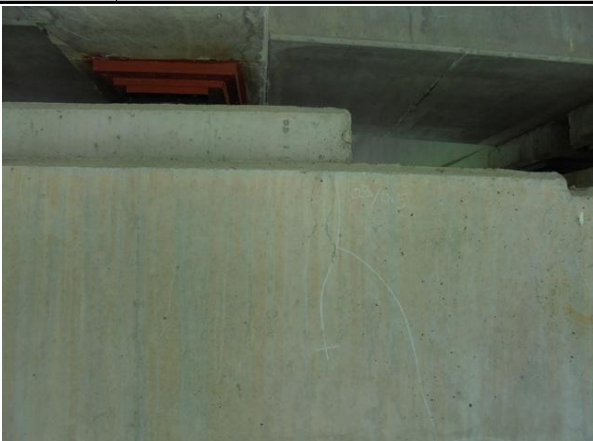
| 손상현황 | • P2 균열(0.3mm/0.5m) | 손상현황 | • P2 망상균열(3.0m×1.5m) |
| 원 인 | • 건조수축, 온도변화, 열화 | 원 인 | • 건조수축, 온도변화, 열화 |

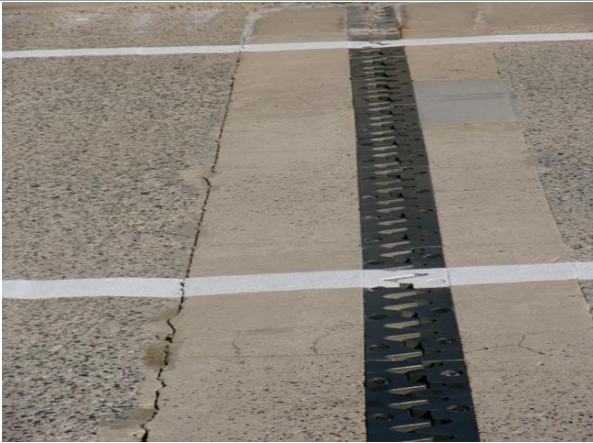
| 손상현황 | • A1 후타재 균열(0.2mm/0.3m) | 손상현황 | • A1 후타재 균열(0.2mm/0.2m) |
| 원 인 | • 건조수축, 온도변화, 장기공용 | 원 인 | • 건조수축, 온도변화, 장기공용 |

| 조치방안 | • 표면처리 | 조치방안 | • 표면처리 |

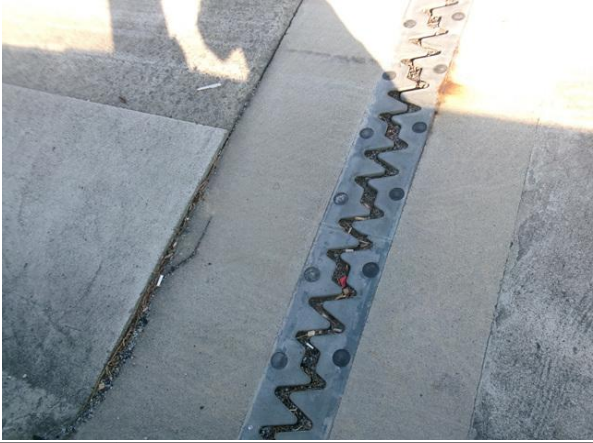
| 손상현황 | • A1 이물질퇴적 | 손상현황 | • A2 이물질퇴적 |
| 원 인 | • 장기공용, 비산먼지퇴적 | 원 인 | • 장기공용, 비산먼지퇴적 |

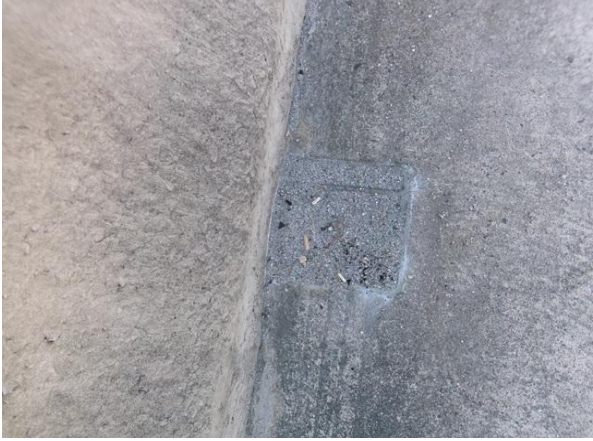
| 손상현황 | • S3 배수구 막힘 | 손상현황 | • 배수구 상태양호 |
| 원 인 | • 장기공용, 이물질퇴적 | 원 인 | — |

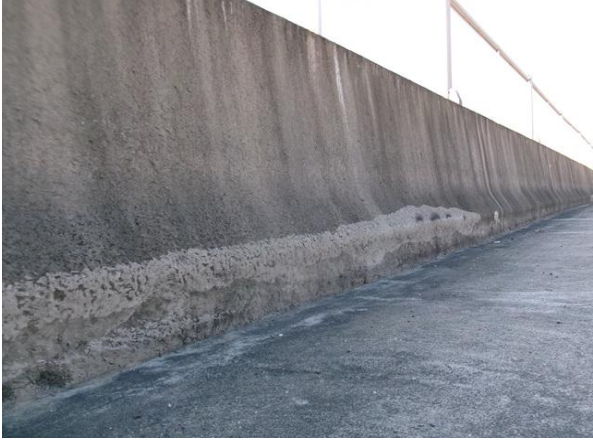
| 손상현황 | • S1 균열(0.2mm/1.0m) | 손상현황 | • S1 중앙분리대 박리(0.3m×0.5m) |
| 원 인 | • 건조수축, 온도변화, 장기공용 | 원 인 | • 장기공용, 우수유입, 온도변화 |

| 조치방안 | • 표면처리 | 조치방안 | • 단면보수 |

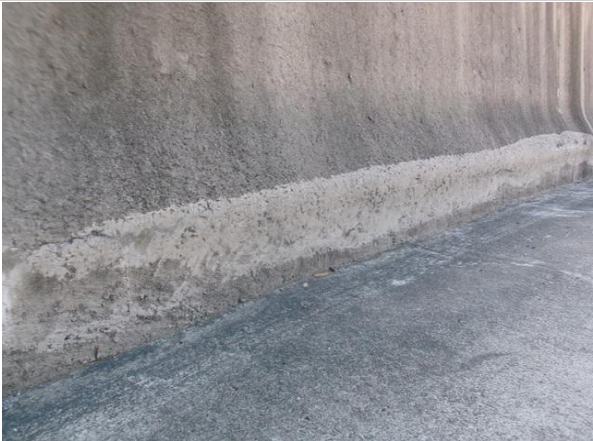
| 손상현황 | • S2 균열(0.1mm/2.0m) | 손상현황 | • S2 균열부백태(0.1m×1.0m) |
| 원 인 | • 건조수축, 온도변화, 장기공용 | 원 인 | • 장기공용, 우수유입 |
