## **28. 화산JCT RAMP-A교**

## 28. 화산JCT RAMP-A교

본 시설물은 경상북도 영천시 화산면 화산리(화산JCT RAMP)에 위치한 교량으로서 총 연장 55.0m, 폭 7.6m, 편도 1차로로 시공되어 있다.

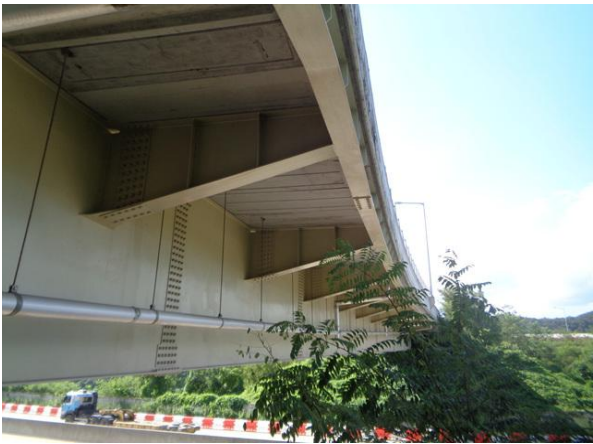
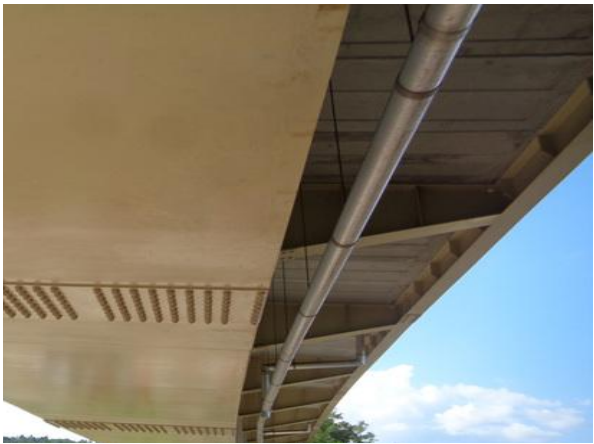
| 손상현황 | • 상태양호 | 손상현황 | • 상태양호 |

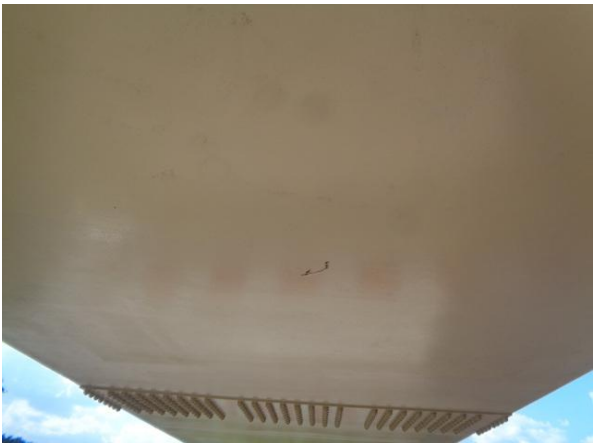
| 손상현황 | • S1-G1 거더외부 균함(0.1m×0.3m) | 손상현황 | • 2021년 정밀안전점검 |
| 원 인 | • 외부충격 | 원 인 | — |

- 거더외부에 발생된 균함의 경우, 외부충격에 의한 손상으로 추정되며, 손상의 진전 방지를 위한 재도장이 필요할 것으로 판단된다.
- 거더내부는 손상이 없는 양호한 상태이며, 주기적인 점검을 통한 유지관리를 실시하여 현재 상태를 유지하는 것이 바람직 할 것으로 판단된다.

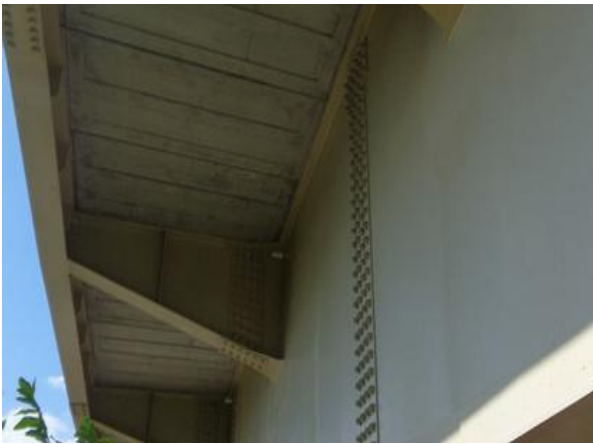
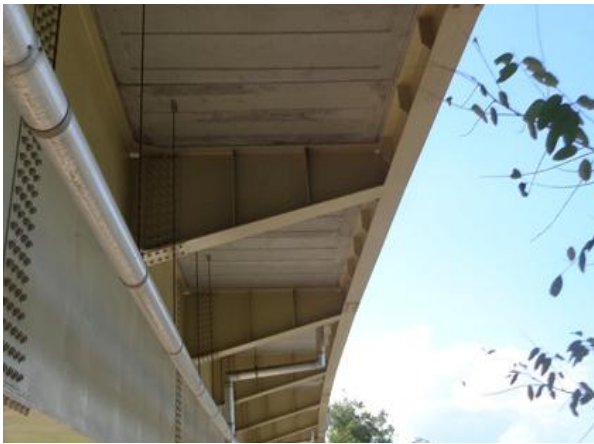
| 손상현황 | • 상태양호 | 손상현황 | • 상태양호 |

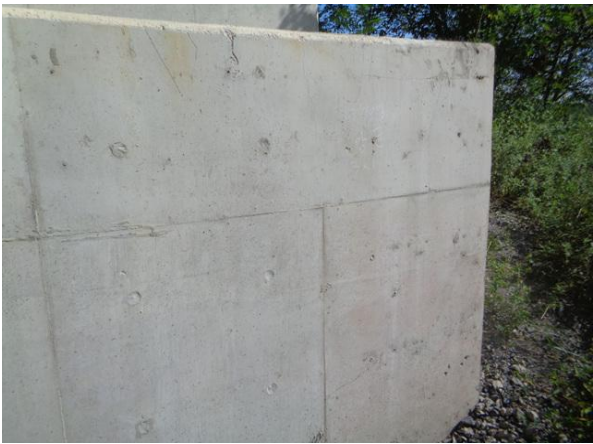
| 손상현황 | • A1 망상균열(3.0m×1.0m) | 손상현황 | • 2021년 정밀안전점검 |
| 원 인 | • 건조수축, 온도변화 | 원 인 | — |

- 교대에 발생한 망상균열은 건조수축 및 온도변화 등에 의한 손상으로 추정된다. 발생한 손상 부의 경우 폭 0.3mm미만의 미세균열로 구조물의 내구성에 영향을 미칠만한 손상은 아니나, 손상의 진전 방지를 위한 표면처리 등의 조치가 요망된다.

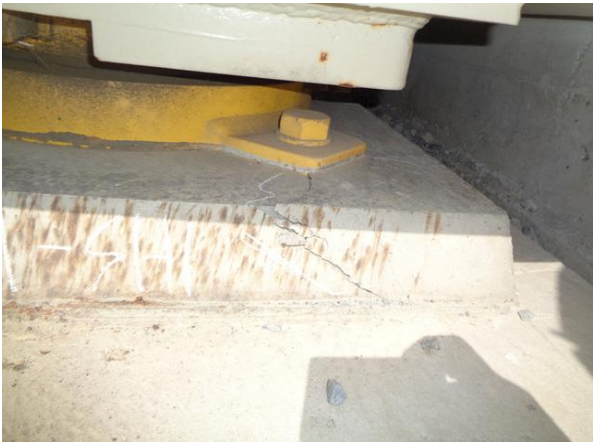
| 손상현황 | • A1-Sh1 몰탈 들뜸(0.3m×0.3m) | 손상현황 | • 2021년 정밀안전점검 |
| 원 인 | • 시공미흡, 우수유입 | 원 인 | — |

- 무수축물탈에 발생된 들뜸의 경우 시공미흡, 우수유입 등에 의한 손상으로 추정되며, 손상의 진전 방지 및 구조물의 내구성 증진을 위한 단면보수 등의 조치가 요망된다.

| 조치방안 | • 단면보수 | 조치방안 | — |

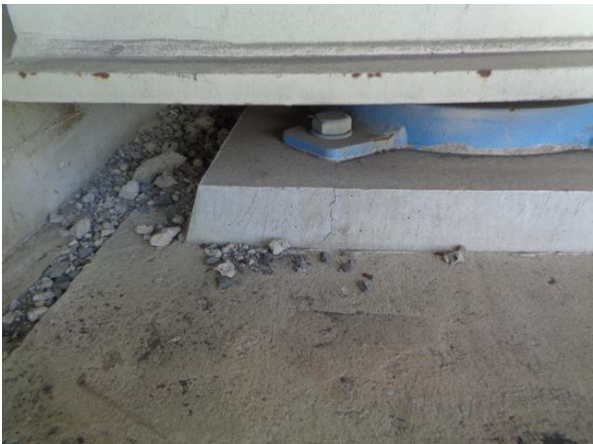
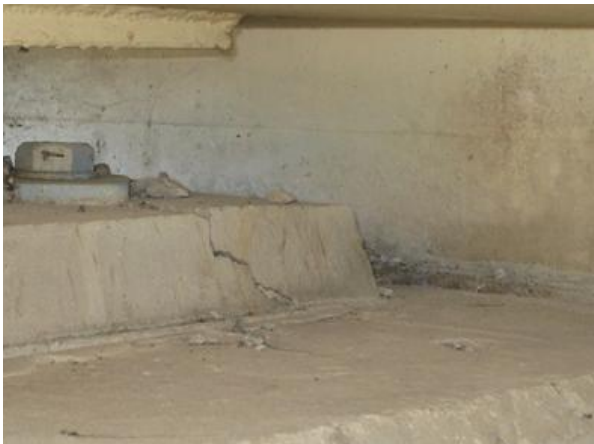
| 손상현황 | • A1-Sh2 몰탈 들뜸(0.3m×0.3m) | 손상현황 | • A1-Sh2 몰탈 들뜸(0.3m×0.3m) |
| 원 인 | • 시공미흡, 우수유입 | 원 인 | • 시공미흡, 우수유입 |

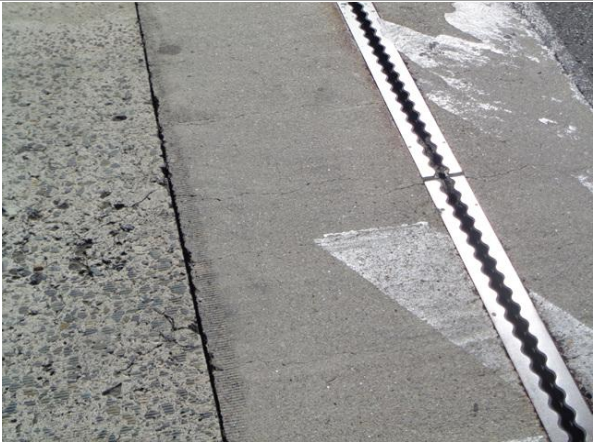
| 손상현황 | • A1 후타재 균열(0.1mm/0.3m) | 손상현황 | • A1 본체 부식(2.0m) |
| 원 인 | • 건조수축, 온도변화, 차량윤하중 | 원 인 | • 우수유입, 장기공용, 온도변화 |

- 신축이음에 발생한 후타재 균열(0.3mm미만)은 차량 통행하중 및 충격, 콘크리트 열화 등으로 인한 손상으로 판단되며, 내구성 확보 차원의 표면처리를 실시하는 유지관리가 필요할 것으로 판단된다.
- 본체 부식은 차량통행으로 인한 비산먼지 퇴적, 우수에 의한 갯길측 채수 등에 의한 손상으로 주의관찰을 실시하는 유지관리가 필요하다.

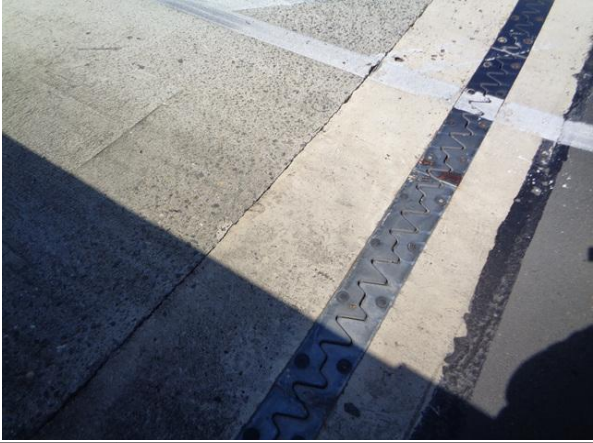
| 손상현황 | • A2 후타재 균열(0.1mm/0.3m) | 손상현황 | • A2 후타재 망상균열(0.5m×1.0m) |
| 원 인 | • 건조수축, 온도변화, 차량윤하중 | 원 인 | • 건조수축, 온도변화, 차량윤하중 |

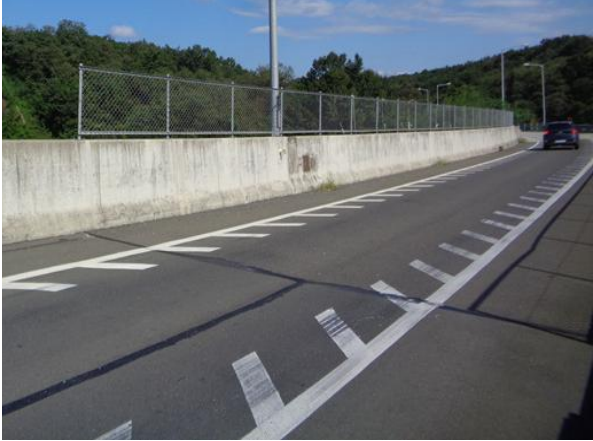
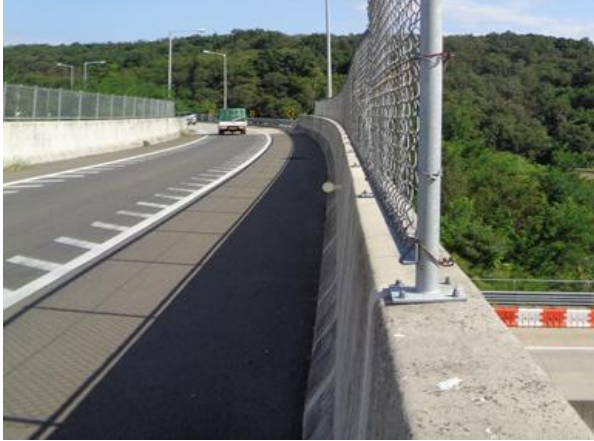
| 손상현황 | • 상태양호 | 손상현황 | • 상태양호 |

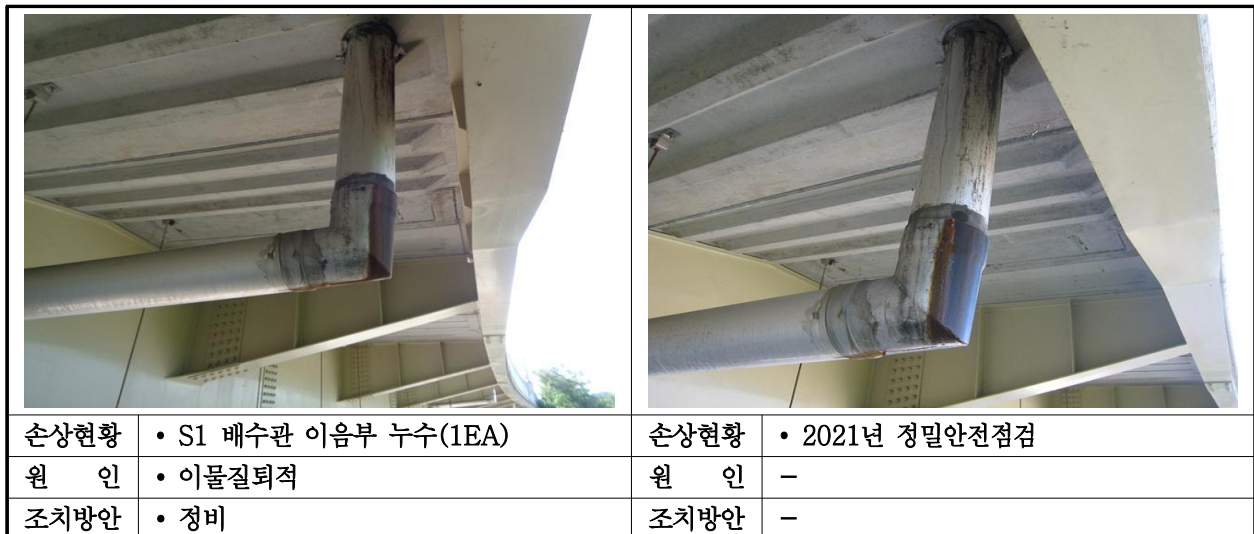
손상현황 • S1 배수관 이음부 누수(1EA)

원 인 • 이물질퇴적

- 배수구 막힘, 배수관 이음부 누수의 경우 공용기간 증가, 통행차량에 의한 비산먼지 퇴적 등에 의해 발생한 손상으로 판단되며, 구조물의 원활한 배수기능 확보를 위한 청소 등의 정비가 필요할 것으로 판단된다.

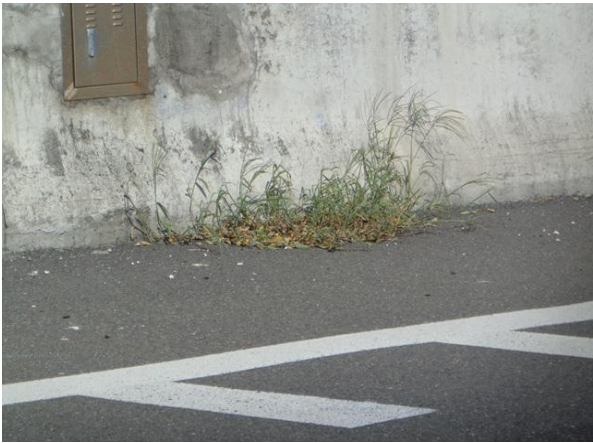
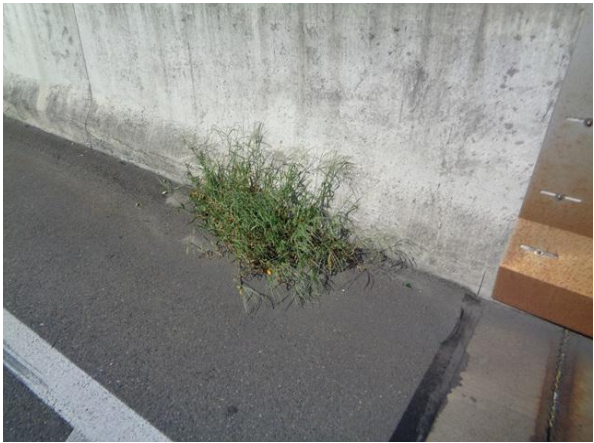
| 손상현황 | • S1 배수구 막힘(4EA) | 손상현황 | • S1 배수구 막힘(4EA) |
| 원 인 | • 우수유입, 이물질퇴적 | 원 인 | • 우수유입, 이물질퇴적 |

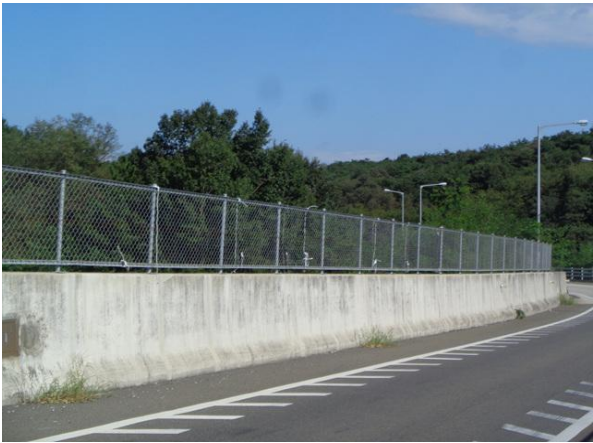
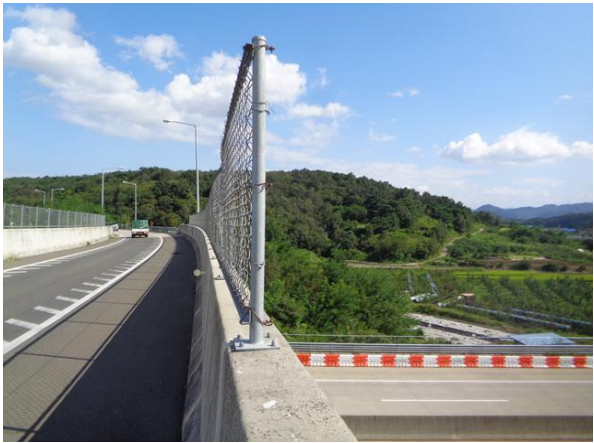
| 손상현황 | • 상태양호 | 손상현황 | • 상태양호 |

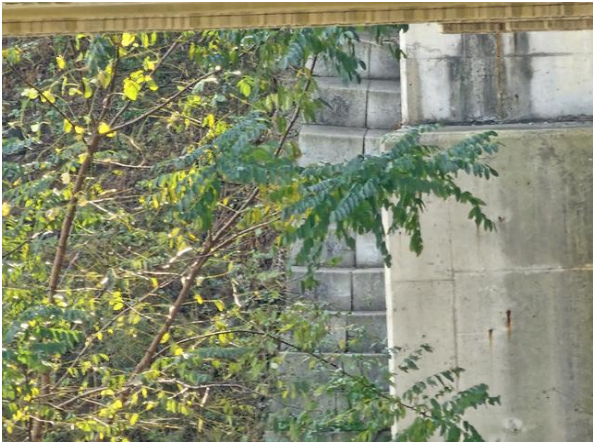
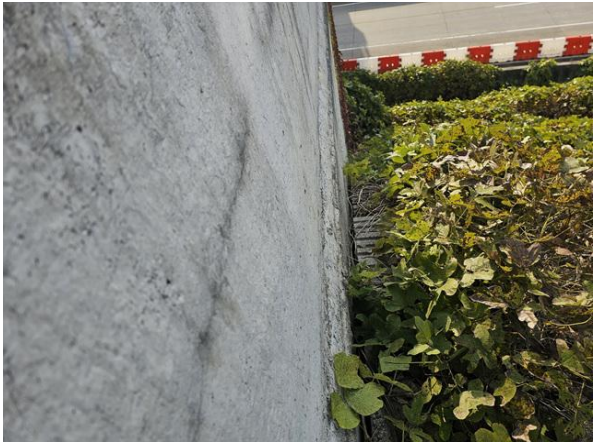
| 손상현황 | • A1 상태양호 | 손상현황 | • A2 상태양호 |
