## **29. 화산JCT RAMP-A1교**

## 29. 화산JCT RAMP-A1교

### 29.1 시설물의 개요

본 시설물은 경상북도 영천시 화산면 가상리(화산JCT Ramp)에 위치한 교량으로서 총 연장 340.0m, 폭 8.5~34.4m, 왕복 4차로로 시공되어 있다.

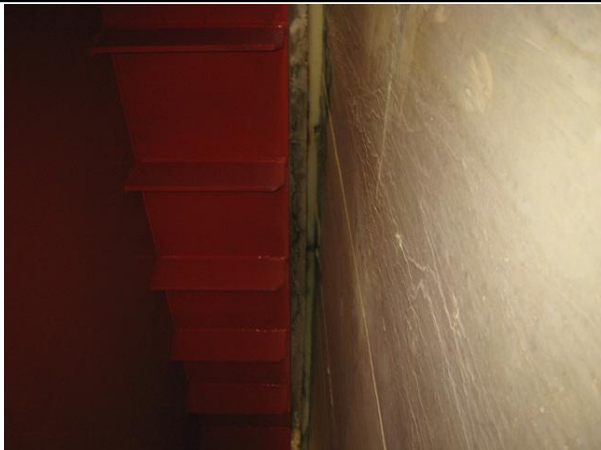
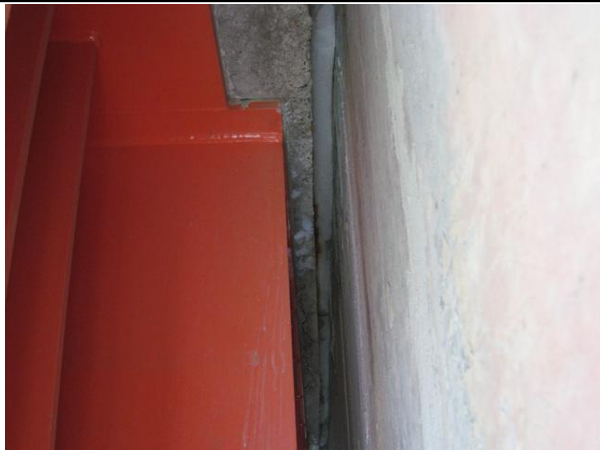
| 손상현황 | • S1 균열부백태(0.3mm/2.0m) | 손상현황 | • S1 균열부백태(0.3mm/2.0m) |
| 원 인 | • 균열부 수분접촉, 장기공용 | 원 인 | • 균열부 수분접촉, 장기공용 |

- 바닥판 하면에 발생된 균열부백태 및 파손 손상의 경우 시공중 외부충격, 균열부 우수유입에 의한 손상으로 판단되며, 구조물의 내구성 증진을 위한 보수 등의 조치가 요구된다.

| 조치방안 | • 표면처리 | 조치방안 | • 표면처리 |

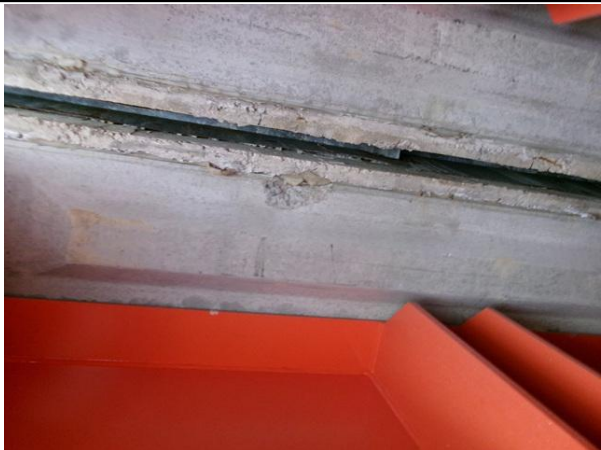
| 손상현황 | • S5 파손(0.1m×0.1m) | 손상현황 | • S1 파손(0.2m×3.0m) |
| 원 인 | • 시공시 충격, 장기공용 등 | 원 인 | • 단부 응력집중, 장기공용 등 |

- 바닥판하면은 기 손상인 균열부 백태, 파손이 발생하였고, S5 일부 구간에서 파손 손상이 추가 확인되었다.

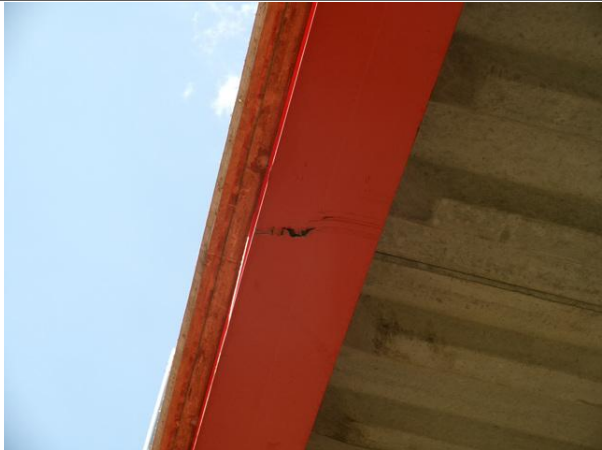
| 손상현황 | • S7 가로보 및 세로보 상태양호 | 손상현황 | • S6 세로보 도장박리 |
| 원 인 | — | 원 인 | • 시공시 외부 충격, 장기공용 |

- 세로보에 발생한 도장박리는 외부충격에 의한 손상으로 시급한 보수는 필요치 않으며, 주기적인 점검을 통한 주의관찰을 실시한다.

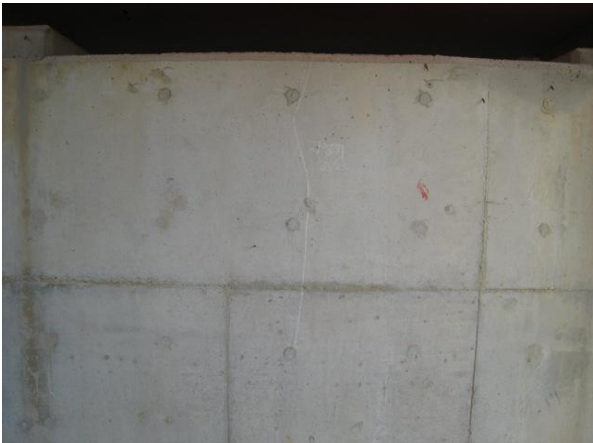
| 손상현황 | • A1 벽체 균열(0.1mm/2.0m) | 손상현황 | • A1 벽체 망상균열(2.0m×2.0m) |
| 원 인 | • 건조수축, 온도변화 | 원 인 | • 건조수축, 온도변화 |

- 교대에 발생한 균열(0.3mm미만) 및 망상균열 손상의 경우 건조수축, 온도변화, 콘크리트의 재료특성 등에 의한 손상으로 추정되며, 균열의 규모 및 방향성 등을 고려할 때 비구조적 손상으로 판단된다. 기 발생한 손상부의 경우 시설물의 내구성 확보를 위한 표면처리 등의 조치를 취하는 것이 바람직 할 것으로 판단된다. 백태의 경우 폼타이홀 매립부 우수유입에 의한 손상으로 판단되며, 손상의 진전 방지를 위한 표면처리 등의 조치가 요구된다.

| 조치방안 | • 표면처리 | 조치방안 | • 표면처리 |

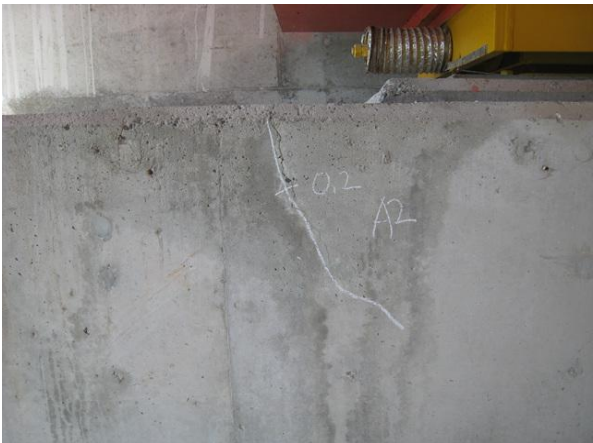
| 손상현황 | • A2 벽체 균열(0.2mm) | 손상현황 | • A2 벽체 백태(0.1m×0.5m) |
| 원 인 | • 건조수축, 온도변화 | 원 인 | • 표면 우수유입, 장기공용 |

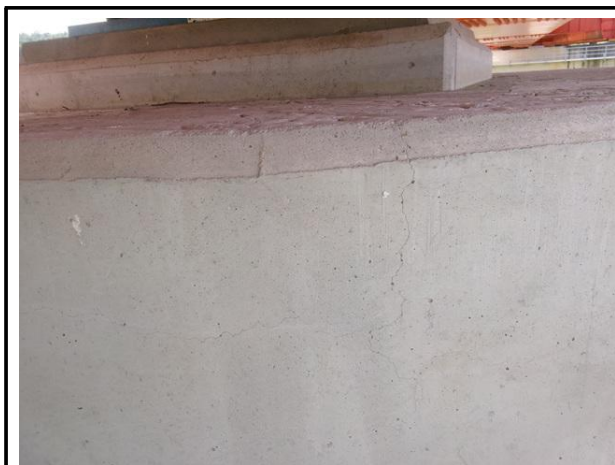
손상현황 • P1 코핑부 균열 (0.1mm/1.0m)  
원 인 • 건조수축, 온도변화  
조치방안 • 표면처리

- 교각에 발생한 균열 및 망상균열은 초기 건조수축, 온도변화 등에 의한 손상으로 판단되며, 조사된 균열은 미세균열로 비구조적 손상으로 판단된다. 기 손상부에 대해서는 구조물의 내구성 저하방지를 위한 표면처리 등의 조치가 요구된다. 체수의 경우 외부 우수유입에 의한 손상으로 주의관찰을 실시한다.

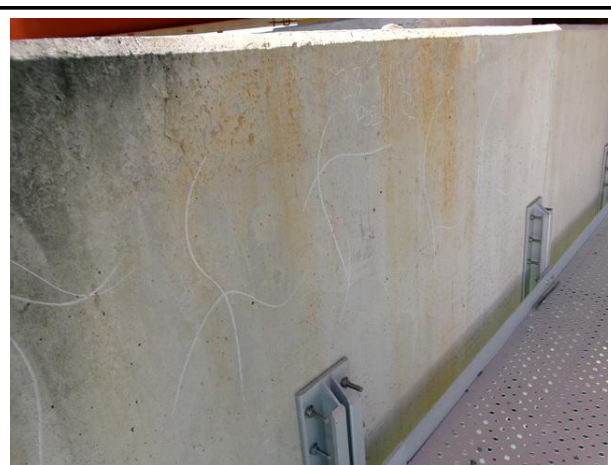
손상현황 • P2 코핑부 망상균열 (5.0m×1.0m)  
원 인 • 건조수축, 온도변화  
조치방안 • 표면처리

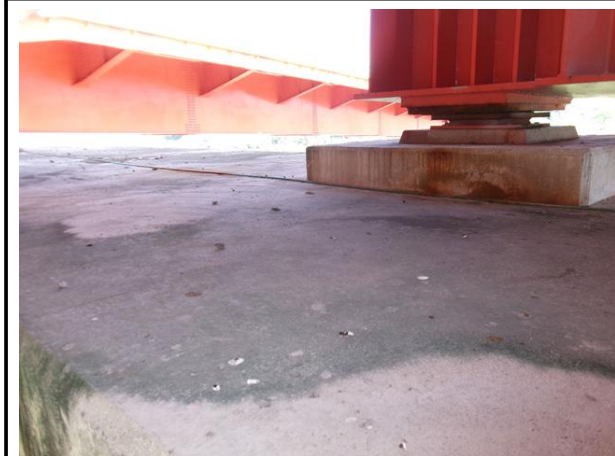
손상현황 • P2 체수 (2.0m×2.0m)  
원 인 • 표면 우수유입  
조치방안 • 주의관찰

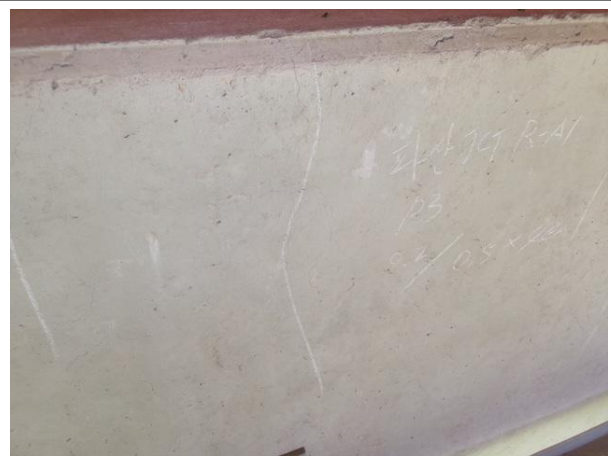
손상현황 • P3 코핑부 균열 (0.2mm/0.5m)  
원 인 • 표면 우수유입, 장기공용  
조치방안 • 표면처리

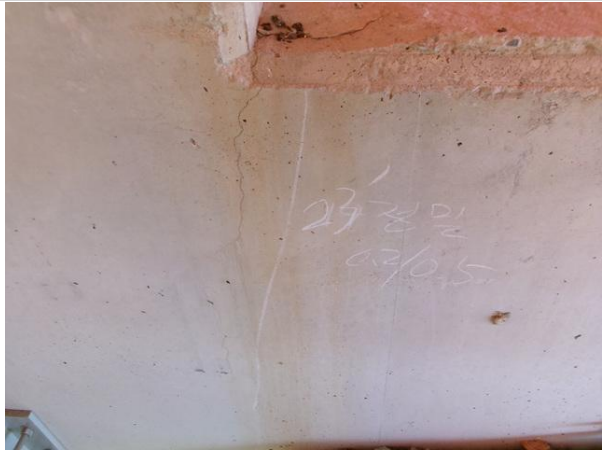
| 손상현황 | • P4 코핑부 균열(0.2mm/0.5m) | 손상현황 | • P5 코핑부 망상균열(15.0m×1.0m) |
| 원 인 | • 건조수축, 온도변화 | 원 인 | • 건조수축, 온도변화 |

| 조치방안 | • 표면처리 | 조치방안 | • 표면처리 |

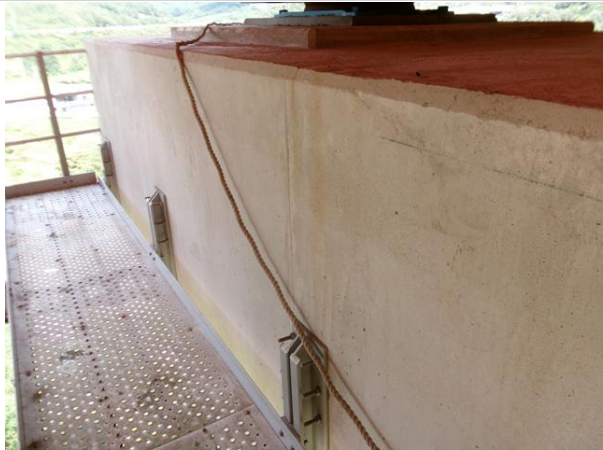
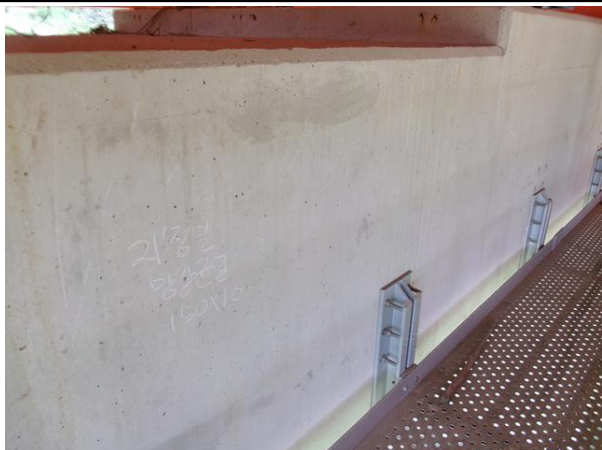
| 손상현황 | • P5 코핑부 망상균열(15.0m×1.0m) | 손상현황 | • P6 코핑부 균열(0.1mm/0.5m) |
| 원 인 | • 건조수축, 온도변화 | 원 인 | • 건조수축, 온도변화 |

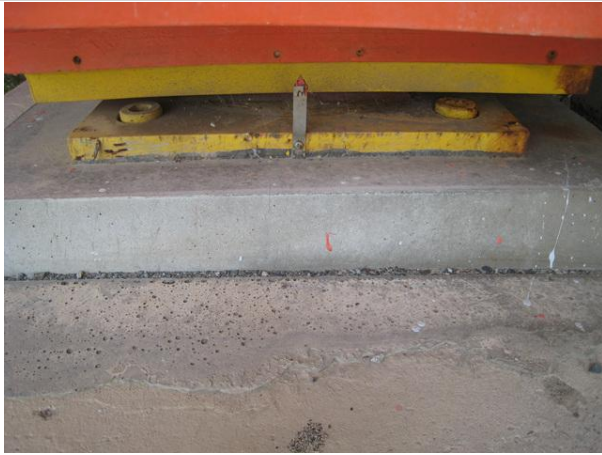
| 손상현황 | • A1-Sh1 무수축물탈 균열(0.1mm/0.2m) | 손상현황 | • P1-Sh1 무수축물탈 균열(0.1mm/0.2m) |
| 원 인 | • 건조수축, 온도변화 | 원 인 | • 건조수축, 온도변화 |

- 무수축물탈 균열의 경우 건조수축 및 온도변화 등에 의한 손상으로 판단되며, 손상의 진전 방지를 위한 보수가 요구된다. 박리 및 박락의 경우 시공미흡, 시공중 외부충격, 공용기간 증가 등에 따른 손상으로 판단되며, 구조물의 내구성 저하방지를 위한 단면보수 등의 조치가 요구된다.

| 조치방안 | • 표면처리 | 조치방안 | • 표면처리 |

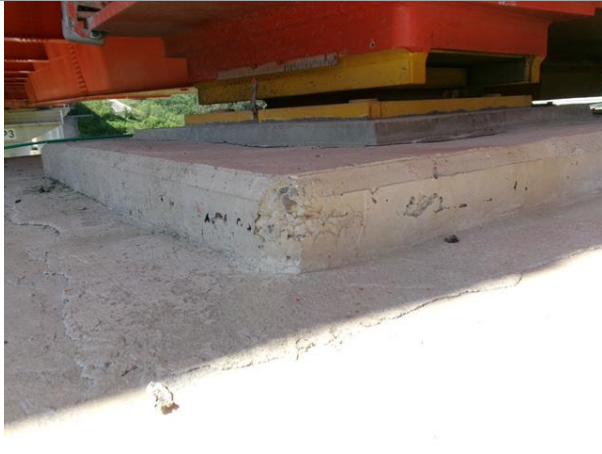
| 손상현황 | • P2-Sh3 받침콘크리트 재료분리(0.1m×0.1m) | 손상현황 | • P3-Sh1 무수축물탈 균열(0.1mm/0.2m) |
| 원 인 | • 다짐불량, 시공미흡 | 원 인 | • 건조수축, 온도변화 |

| 조치방안 | • 단면보수 | 조치방안 | • 표면처리 |

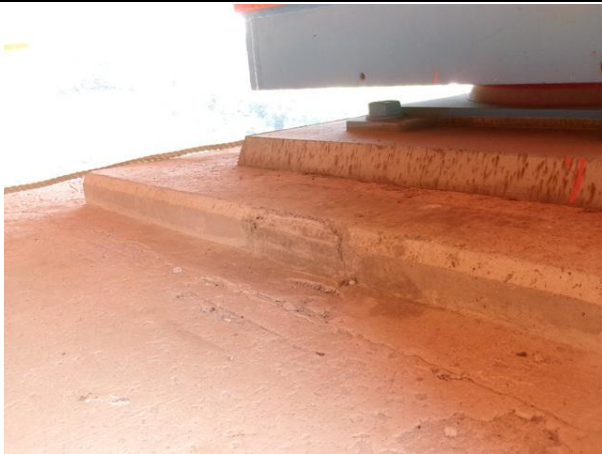
| 손상현황 | • P3-Sh3 받침콘크리트 박리(0.3m×0.2m) | 손상현황 | • P5-Sh2 무수축물탈 박락(0.1m×0.1m) |
| 원 인 | • 시공미흡, 장기공용 | 원 인 | • 시공미흡, 장기공용 |

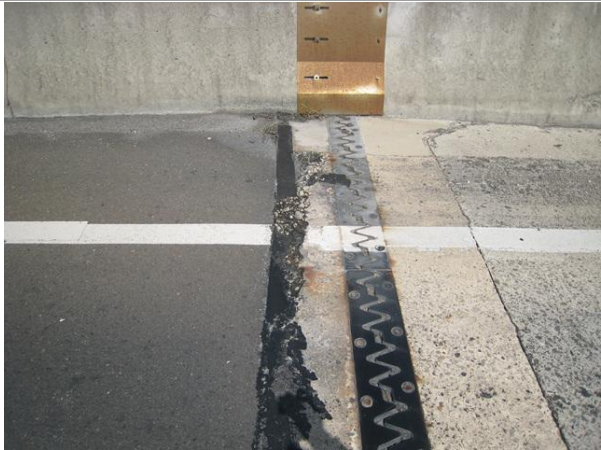
| 손상현황 | • A1 후타재 파손 | 손상현황 | • A1 차수판 앵커 탈락 |
| 원 인 | • 지속적인 차량하중, 장기공용 | 원 인 | • 설치미흡 |

- 본체에 발생한 이물질 퇴적은 차량 통행으로 인한 비산먼지, 공용기간 증가 등에 의한 손상으로 판단되며, 원활한 거동을 위한 정비가 필요한 상태이다. 또한, 차수판 앵커 탈락의 경우 공용중 외부충격 등에 의한 손상으로 판단되며, 앵커 재설치 등의 정비가 필요할 것으로 판단된다.
- 신축이음에 발생한 후타재 균열 및 파손은 초기 건조수축 균열, 차량 통행하중 및 충격 등으로 인한 손상으로 판단되며, 부재의 내구성 확보 차원의 보수가 필요하다.

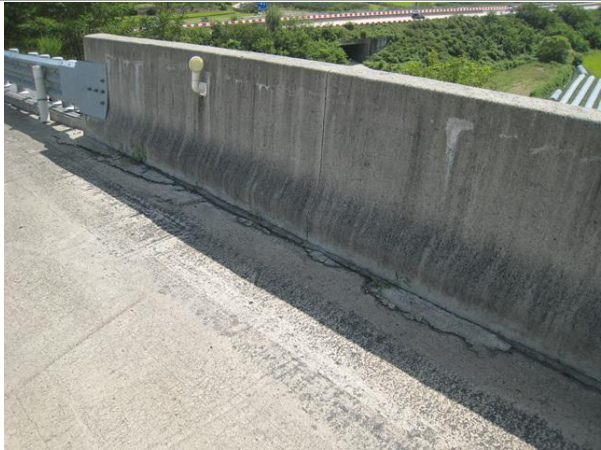
| 손상현황 | • S1 접속부 파손 (0.2m×2.0m) | 손상현황 | • S3 아스콘 밀림균열 |
| 원 인 | • 성토부 잔류침하, 장기공용 | 원 인 | • 차량의 윤하중, 시공미흡 |

| 조치방안 | • 단면보수 | 조치방안 | • 아스팔트 패칭 |

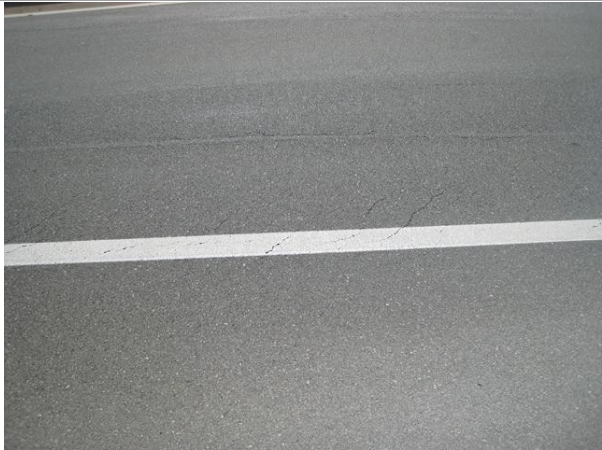
- 아스콘 균열 및 밀림균열, 소성변형의 경우 교면포장의 재포장이후 차량의 윤차량 및 중차량의 지속하중으로 인한 손상으로 판단되며, 현재 차량의 주행성에 미치는 영향은 적으나, 예방차원의 재포장을 실시하는 것이 바람직한 것으로 판단된다.
- 접속부에 발생한 파손의 경우 접속부 침하에 의한 손상으로 판단되며, 현재 손상정도는 경미하며 주기적인 관찰을 통한 손상의 진전여부 확인이 필요하다. 철근노출의 경우 포장부가 아닌 방호벽 외측에 발생되었으며, 피복부족에 의한 손상으로 판단된다. 기 손상부의 경우 손상의 진전 방지를 위한 단면보수, 방청 등의 조치가 요구된다.

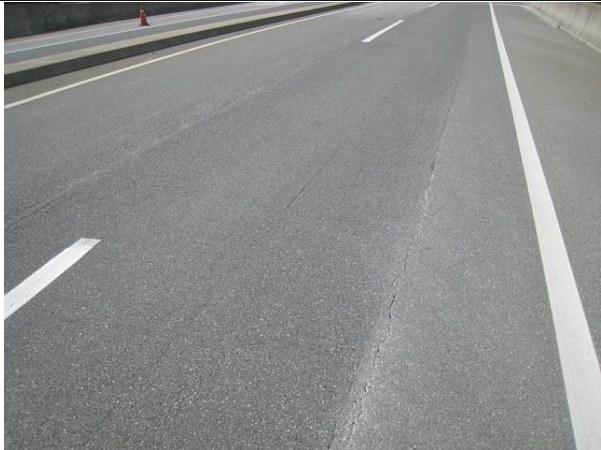
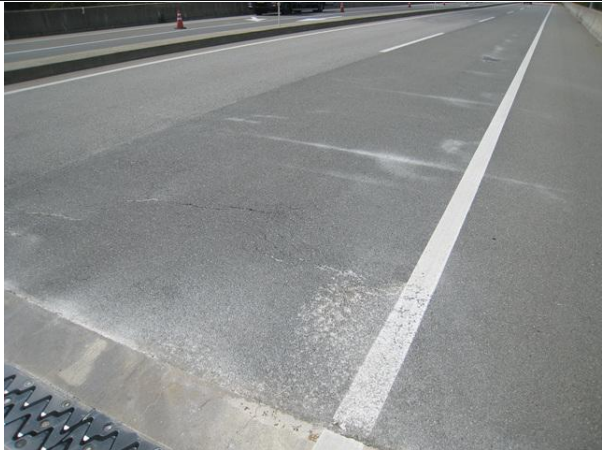
| 손상현황 | • S5 아스콘 소성변형 | 손상현황 | • S5 아스콘 소성변형 |
| 원 인 | • 차량의 윤하중, 시공미흡 | 원 인 | • 차량의 윤하중, 시공미흡 |

| 조치방안 | • 아스팔트 패칭 | 조치방안 | • 아스팔트 패칭 |

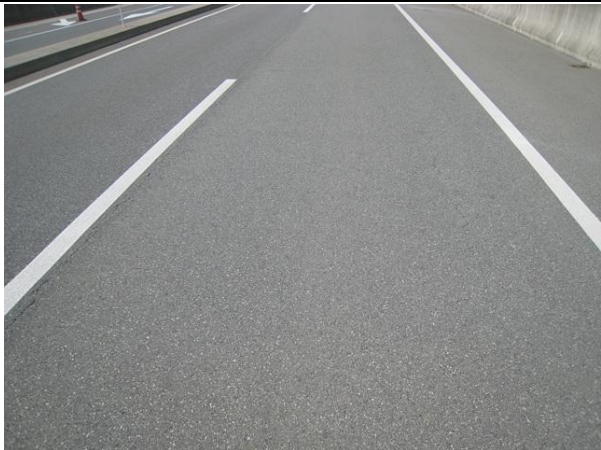
| 손상현황 | • S6 아스콘 밀림균열 | 손상현황 | • S7 아스콘 균열 |
| 원 인 | • 차량의 윤하중, 시공미흡 | 원 인 | • 건조수축, 온도변화 |

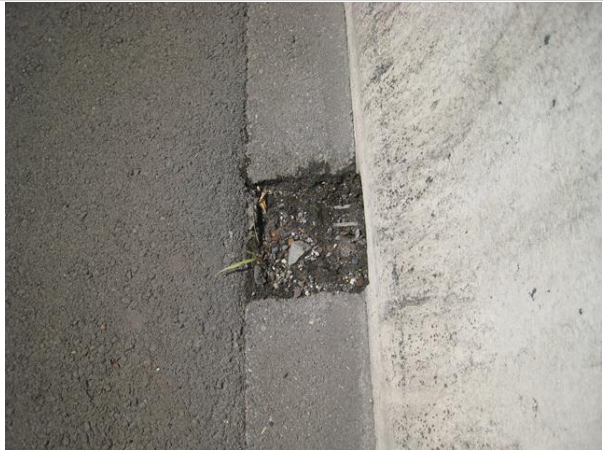
| 손상현황 | • S3 배수구 막힘 | 손상현황 | • S6 배수구 그레이팅 변형 |
| 원 인 | • 장기공용, 비산먼지퇴적 | 원 인 | • 설치미흡, 장기공용 |

- 배수구 막힘의 경우 공용기간 증가, 통행차량에 의한 비산먼지 등에 의해 발생한 손상으로 판단되며, 구조물의 원활한 배수기능 확보를 위한 청소 등의 정비가 필요할 것으로 판단된다.
- 배수구 그레이팅 변형, 파손의 경우 시공미흡, 시공중 외부충격 등에 의한 손상으로 판단되며, 구조물의 원활한 배수기능 확보를 위한 그레이팅 재설치 등의 조치가 요구된다.

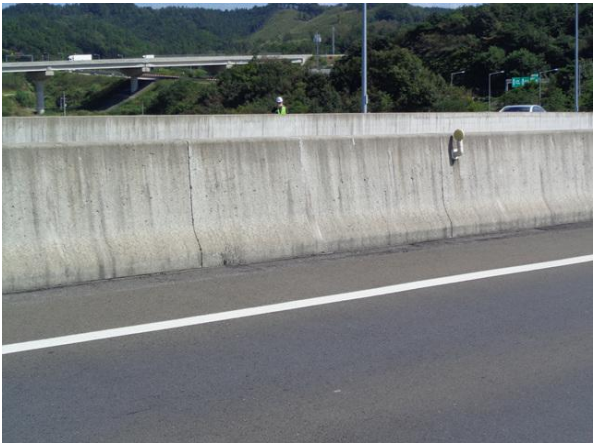
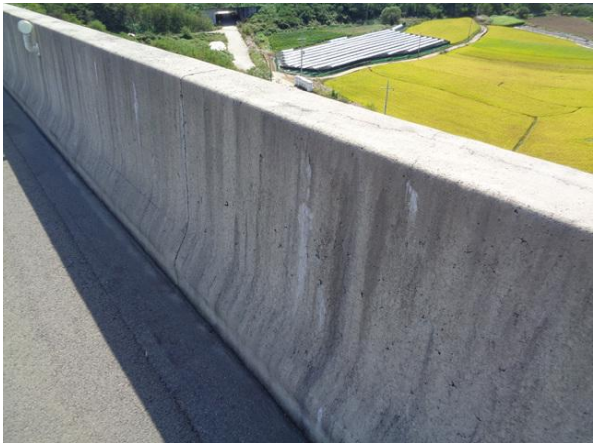
| 손상현황 | • S2 방호벽 균열(0.2mm/1.0m) | 손상현황 | • S2 방호벽 균열(0.2mm/1.0m) |
| 원 인 | • 건조수축, 온도변화 | 원 인 | • 건조수축, 온도변화 |

- 방호벽에 대한 금회 점검 결과, 전구간 균열(0.3mm미만)이 발생한 것으로 조사되었으며, 이는 건조수축 및 온도변화 등에 의한 비구조적 손상으로 추정된다. 기 발생한 손상부의 경우 손상의 진전 방지 및 구조물의 내구성 증진을 위한 표면처리 등의 조치가 요망된다. 중분대 일부구간 발생한 재료분리의 경우 시공초기 다짐부족에 의한 손상으로 판단되며, 손상의 진전 방지 및 구조물의 내구성 증진을 위한 단면보수 등의 조치가 요망된다.
- 금회 조사된 철근노출의 경우, 방호벽 외측에 발생한 손상으로 시공미흡 및 피복부족에 의한 손상으로 부재의 내구성 확보 차원의 단면보수+방청 등의 유지관리가 요구된다.

| 조치방안 | • 표면처리 | 조치방안 | • 표면처리 |

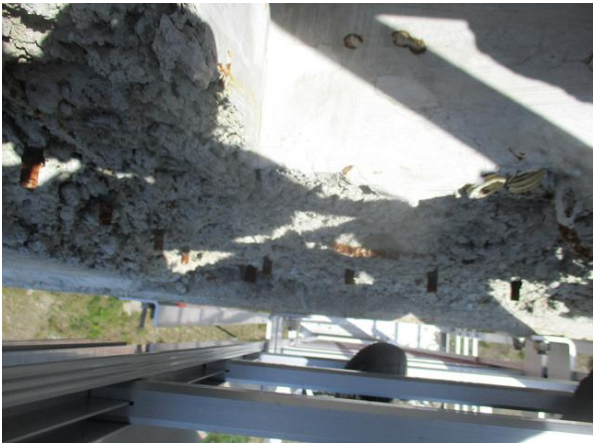
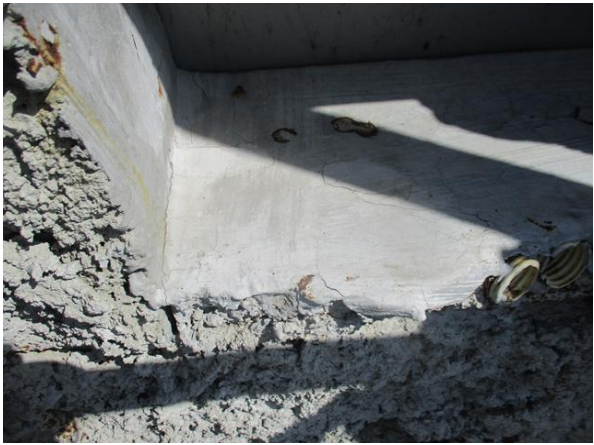
| 손상현황 | • S5 외측 철근노출(1.5m×1.5m) | 손상현황 | • S5 외측 철근노출(1.5m×1.5m) |
| 원 인 | • 시공미흡, 다짐불량 | 원 인 | • 시공미흡, 다짐불량 |

| 조치방안 | • 단면보수 | 조치방안 | • 단면보수 |

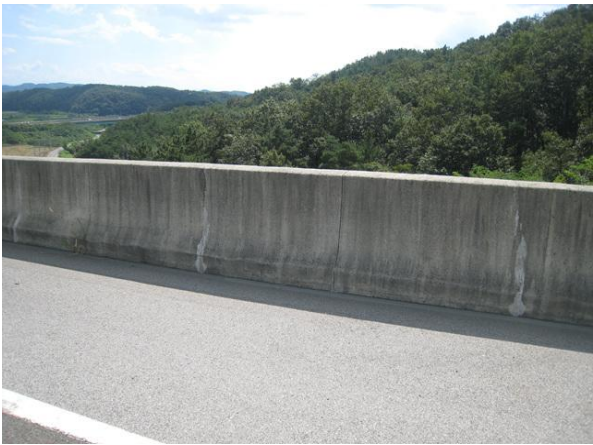
| 손상현황 | • S7 방호벽 균열(0.2mm/1.0m) | 손상현황 | • S7 중분대 재료분리(0.5m×3.0m) |
| 원 인 | • 건조수축, 온도변화 | 원 인 | • 시공미흡, 다짐불량 |

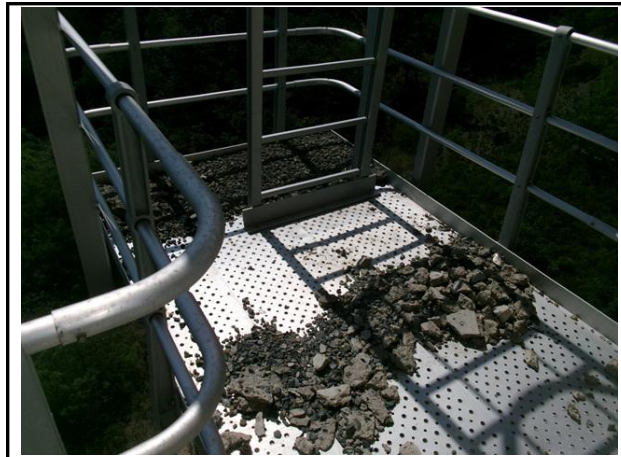
| 손상현황 | • P5 점검로 폐콘크리트 퇴적(1.0m×1.0m) |
| 원 인 | • 건조수축, 온도변화 |

- 교량 점검시설은 기 손상인 폐콘크리트 퇴적이 조사되었으며, 신규 손상은 확인되지 않았다.

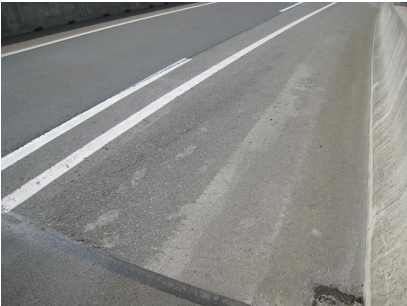
| <p>① S2~S7 교면포장 아스콘 균열, 소성변형, 밀림균열<br/>- 진전 여부확인, 2차 손상 발생여부 확인</p> | | <p>② A1 신축이음 후타재 파손 -<br/>진전 여부확인</p> |
