# 31. 가래실교

## 31. 가래실교

본 시설물은 경상북도 영천시 화산면 가상리(상주영천고속도로 75.516~75.673km)에 위치한 교량으로서 총 연장 315.0m, 폭 24.3m, 왕복 4차로로 시공되어 있다.

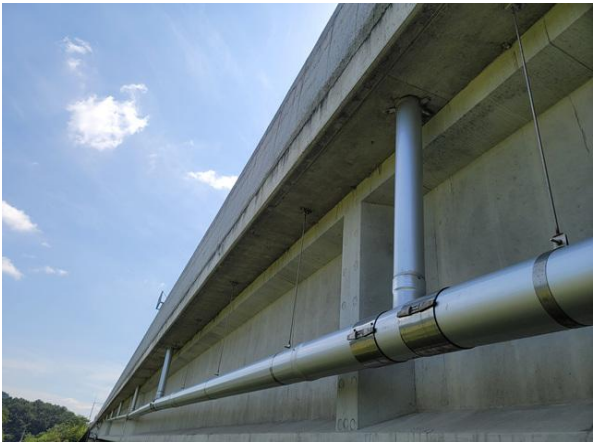
| 손상현황 | • S3 백태 (0.1m×0.2m) | 손상현황 | • S3 백태 (0.1m×0.2m) |
| 원 인 | • 건조수축, 수분접촉 | 원 인 | • 건조수축, 수분접촉 |

| 조치방안 | • 표면처리 | 조치방안 | • 표면처리 |

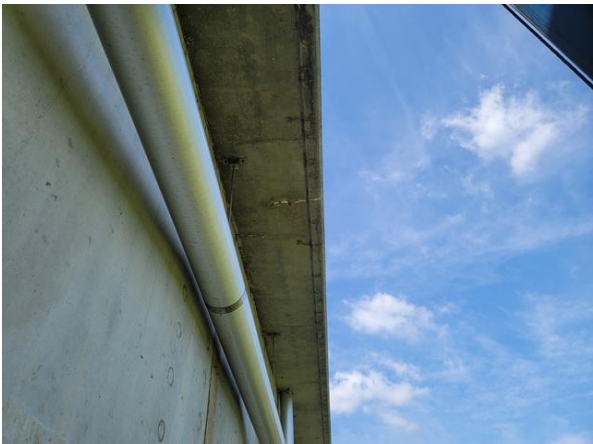
| 손상현황 | • S4 백태 (0.1m×0.5m) | 손상현황 | • S7 백태 (0.2m×0.3m) |
| 원 인 | • 건조수축, 수분접촉 | 원 인 | • 건조수축, 수분접촉 |

| 조치방안 | • 표면처리 | 조치방안 | • 표면처리 |

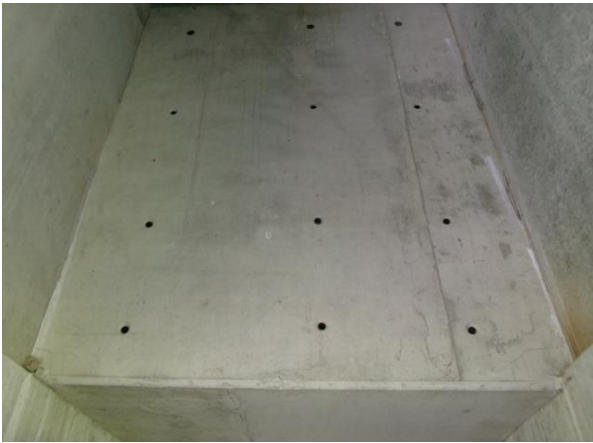
| 손상현황 | • S2-G1~2 망상균열(2.0m×3.0m) | 손상현황 | • S4-G1~2 백태(0.1m×0.5m) |
| 원 인 | • 건조수축, 온도변화 | 원 인 | • 장기공용, 수분접촉 |

| 조치방안 | • 표면처리 | 조치방안 | • 표면처리 |

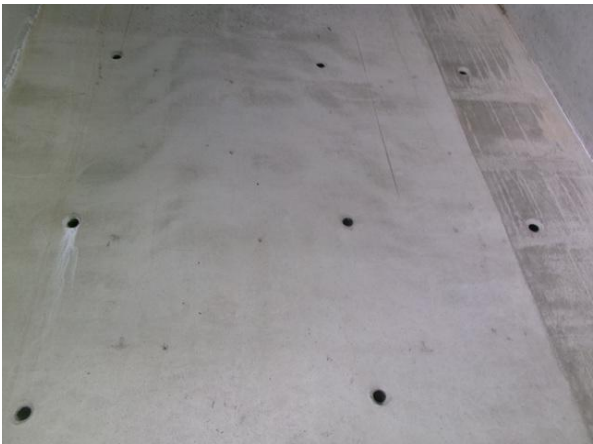
| 손상현황 | • S4-G3~4 망상균열(2.0m×3.0m) | 손상현황 | • S6-G2~3 들뜸(0.3m×0.2m) |
| 원 인 | • 건조수축, 온도변화 | 원 인 | • 시공미흡, 외부충격 |

| 조치방안 | • 표면처리 | 조치방안 | • 단면보수 |

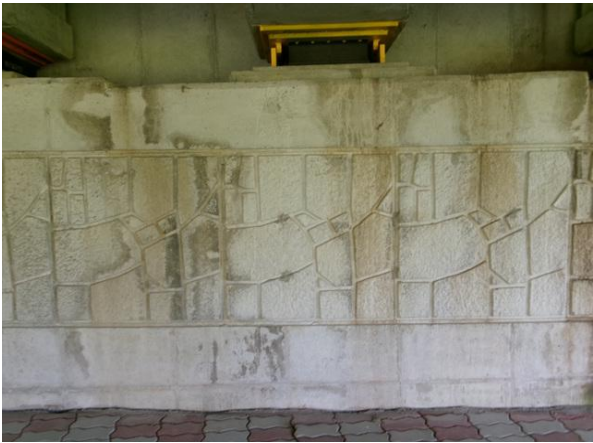
| 손상현황 | • A1 균열(0.2mm/0.5m) | 손상현황 | • A1 균열(0.2mm/2.0m) |
| 원 인 | • 건조수축, 온도변화, 거푸집 조기탈거 등 | 원 인 | • 건조수축, 온도변화, 거푸집 조기탈거 등 |

| 조치방안 | • 표면처리 | 조치방안 | • 표면처리 |

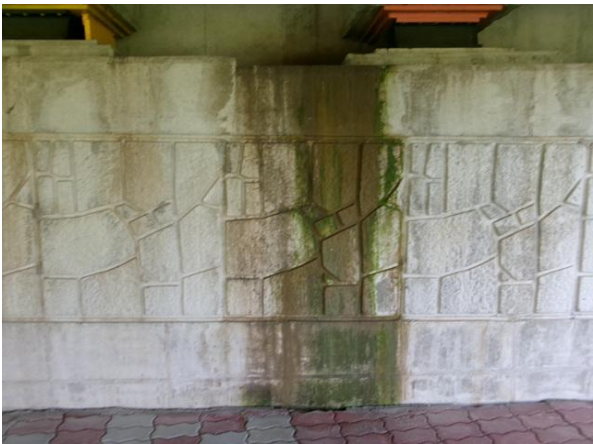
| 손상현황 | • A1 누수흔적(0.5m×2.0m) | 손상현황 | • A2 균열(0.2mm/0.5m) |
| 원 인 | • 우수유입 등 | 원 인 | • 건조수축, 온도변화, 거푸집 조기탈거 등 |

| 조치방안 | • 주의관찰 후 조치 | 조치방안 | • 표면처리 |

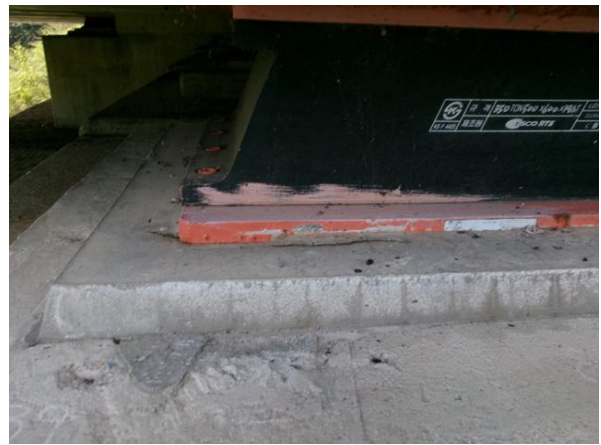
손상현황 • A1-Sh1 콘크리트 균열(0.1mm/0.2m)  
원 인 • 건조수축, 온도변화  
조치방안 • 표면처리

손상현황 • A1-Sh1 몰탈 들뜸(0.2m×0.2m)  
원 인 • 시공시 충격  
조치방안 • 단면보수

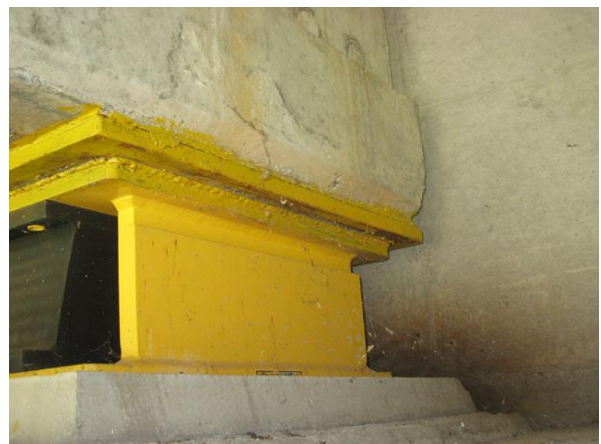
손상현황 • A1-Sh3 몰탈 균열(0.1mm/0.1m)  
원 인 • 건조수축, 온도변화  
조치방안 • 표면처리

손상현황 • A2-Sh3 플레이트 부식  
원 인 • 장기공용, 습기흡착  
조치방안 • 재도장

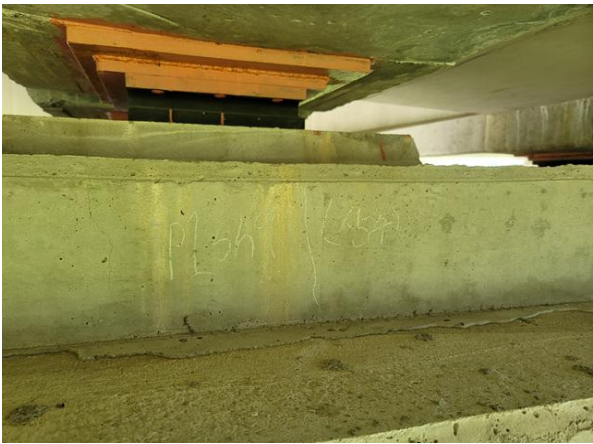
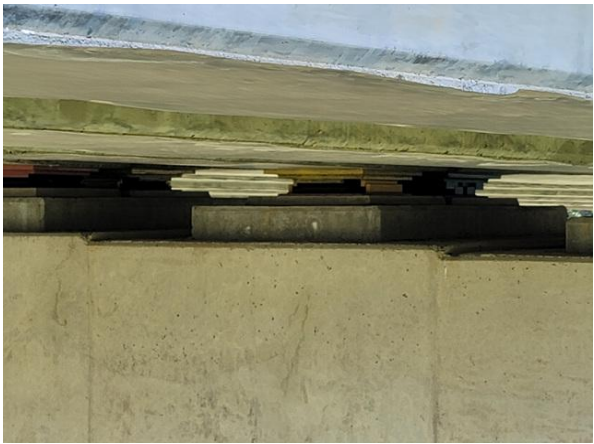
| 손상현황 | • P1-Sh7 콘크리트 균열(0.1mm/0.3m) | 손상현황 | • P2-Sh8 콘크리트 백태(0.1m×0.1m) |
| 원 인 | • 건조수축, 온도변화 | 원 인 | • 온도변화, 수분접촉 |

| 조치방안 | • 표면처리 | 조치방안 | • 표면처리 |

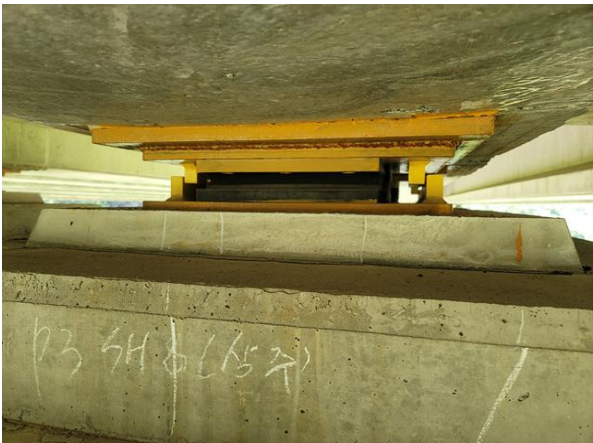
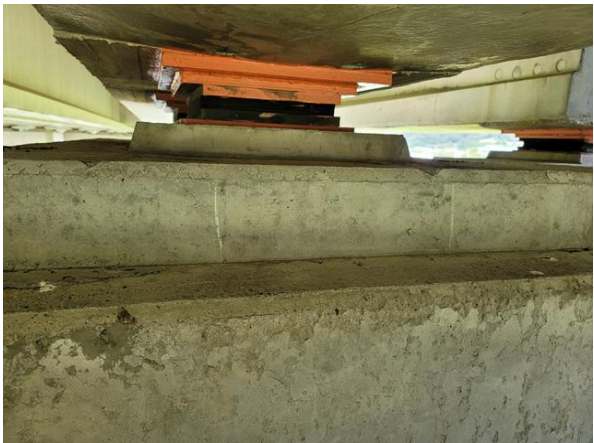
| 손상현황 | • P3-Sh8 몰탈 균열(0.1mm/0.2m) | 손상현황 | • P4-Sh7 콘크리트 균열(0.1mm/0.3m) |
| 원 인 | • 건조수축, 온도변화 | 원 인 | • 건조수축, 온도변화 |

| 조치방안 | • 표면처리 | 조치방안 | • 표면처리 |

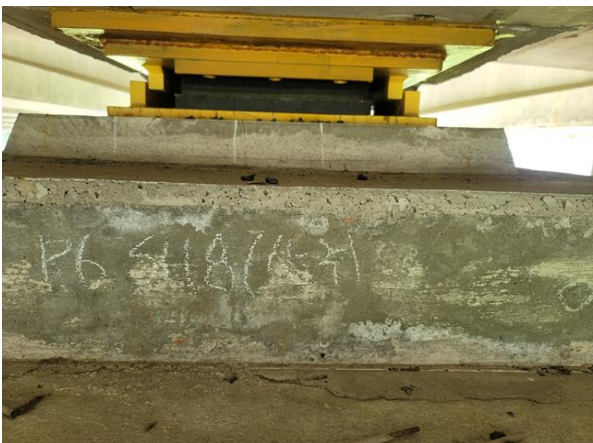
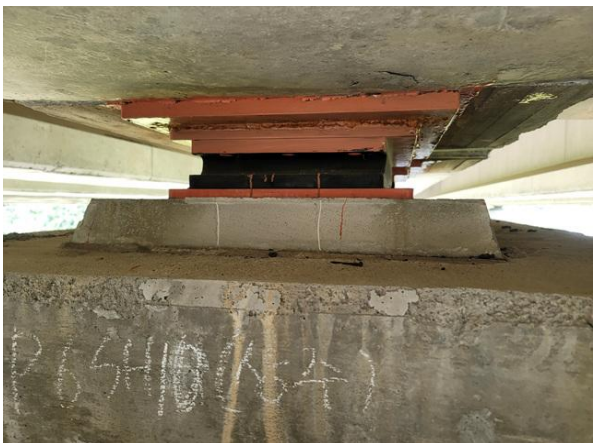
| 손상현황 | • P6-Sh8 콘크리트 균열(0.1mm/0.5m) | 손상현황 | • P6-Sh9 몰탈 균열(0.1mm/0.3m) |
| 원 인 | • 건조수축, 온도변화 | 원 인 | • 건조수축, 온도변화 |

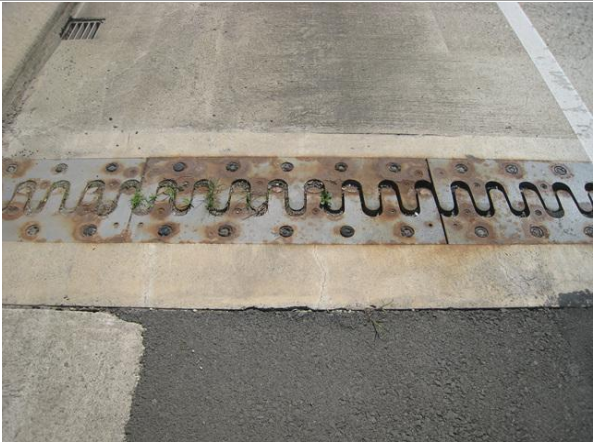
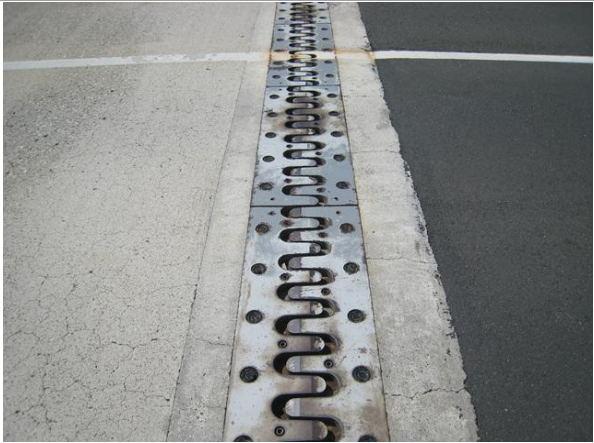
| 손상현황 | • A1 본체 부식 | 손상현황 | • A1 후타재 균열(0.2mm/0.3m) |
| 원 인 | • 장기공용, 수분접촉 | 원 인 | • 장기공용, 열화, 건조수축 |

| 조치방안 | • 주의관찰 | 조치방안 | • 표면처리 |

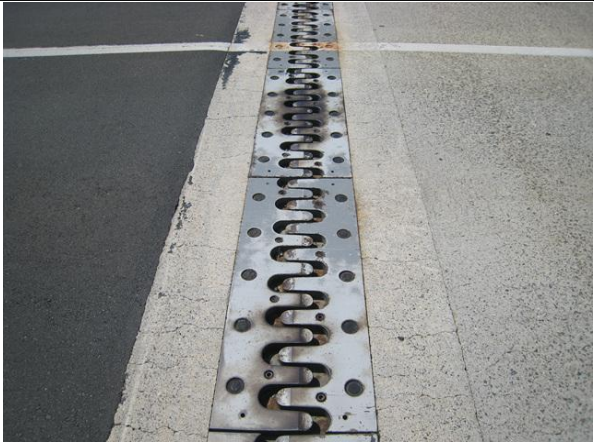
| 손상현황 | • A2 본체 부식 | 손상현황 | • A2 후타재 균열(0.2mm/0.3m) |
| 원 인 | • 장기공용, 수분접촉 | 원 인 | • 장기공용, 열화, 건조수축 |

| 조치방안 | • 주의관찰 | 조치방안 | • 표면처리 |

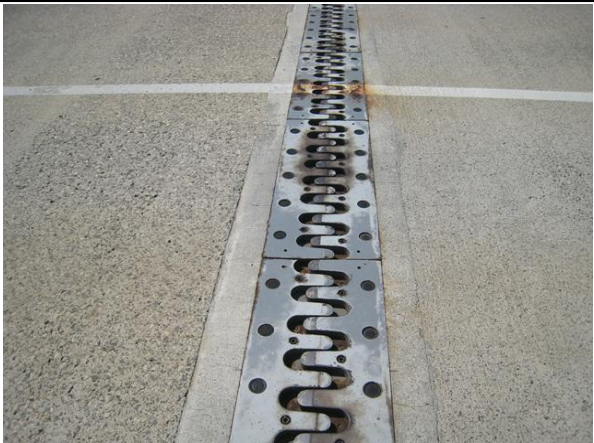
| 손상현황 | • P4 본체 부식 | 손상현황 | • P4 후타재 균열(0.2mm/0.3m) |
| 원 인 | • 장기공용, 수분접촉 | 원 인 | • 장기공용, 열화, 건조수축 |

| 조치방안 | • 주의관찰 | 조치방안 | • 표면처리 |

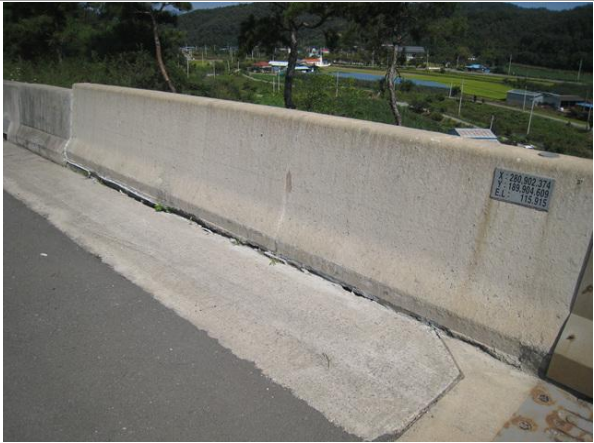
| 손상현황 | • S1 망상균열 (7.0m×40.0m) | 손상현황 | • S1 접속부 침하 (6.0m) |
| 원 인 | • 장기공용, 건조수축, 중차량 반복통행 | 원 인 | • 장기공용, 우수유입 |

| 조치방안 | • 표면처리 | 조치방안 | • 주의관찰 |

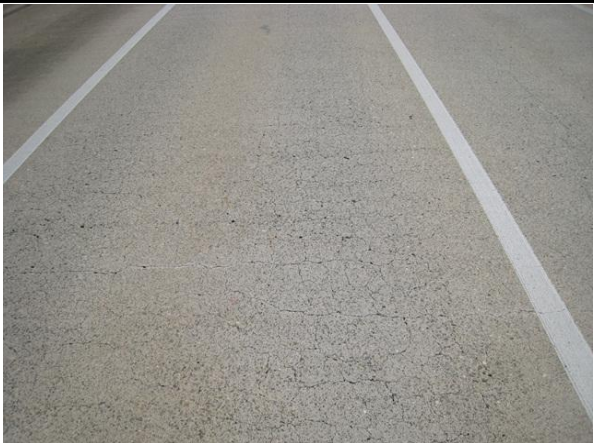
| 손상현황 | • S2 망상균열 (7.0m×40.0m) | 손상현황 | • S4 망상균열 (7.0m×40.0m) |
| 원 인 | • 장기공용, 건조수축, 중차량 반복통행 | 원 인 | • 장기공용, 건조수축, 중차량 반복통행 |

| 조치방안 | • 표면처리 | 조치방안 | • 표면처리 |

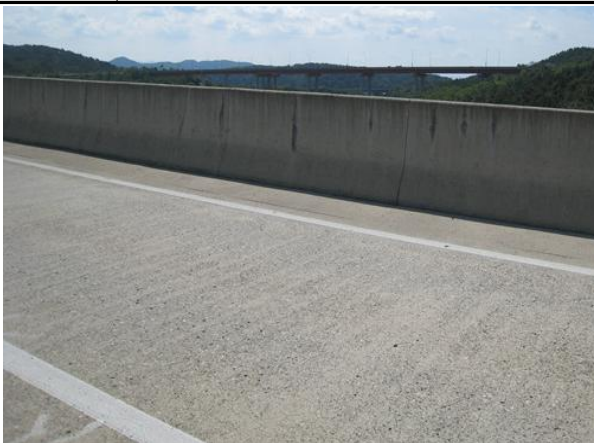
| 손상현황 | • S6 망상균열 (7.0m×40.0m) | 손상현황 | • S7 망상균열 (7.0m×40.0m) |
| 원 인 | • 장기공용, 건조수축, 중차량 반복통행 | 원 인 | • 장기공용, 건조수축, 중차량 반복통행 |

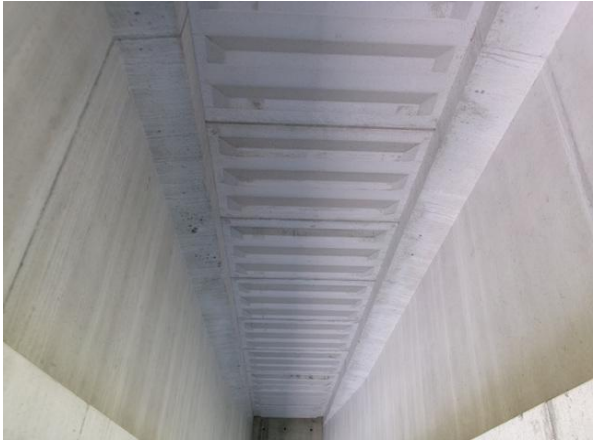
| 구분 | 정밀안전점검 결과(영천방향) | 비고 |
|---|---|---|
| 바닥판하면 | <ul style="list-style-type: none"> <li>바닥판 하면에 발생한 철근노출의 경우 피복부족에 의한 손상으로 추정되며, 습기흡착 등으로 인한 철근부식, 박락 등 2차 손상으로의 진전 방지 및 구조물의 내구성 증진을 위한 단면보수, 방청 등의 조치가 필요하다고 판단된다.</li> </ul> | |

| 손상현황 | • S5 철근노출(0.1m×0.5m) | 손상현황 | • 데크플레이트 상태양호 |
| 원 인 | • 피복부족 | 원 인 | — |

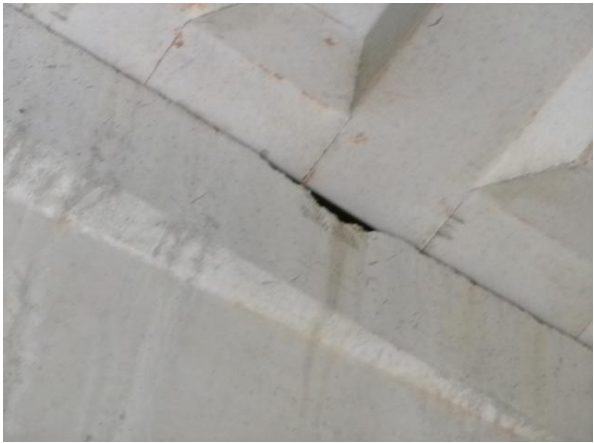
| 손상현황 | • S1-G1 망상균열 (2.0m×3.0m) | 손상현황 | • S5-G2 박락 (0.2m×0.2m) |
| 원 인 | • 건조수축, 온도변화 | 원 인 | • 외부충격 |

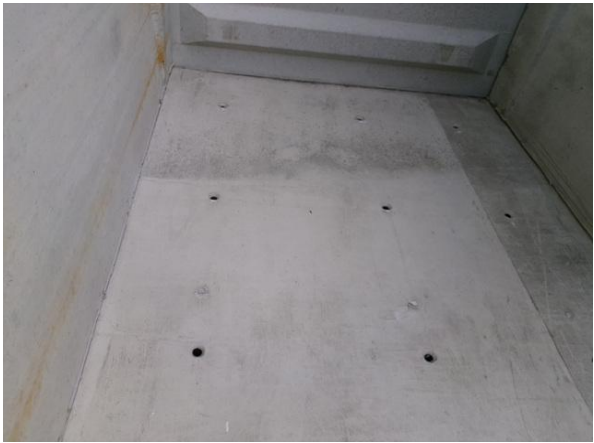
| 손상현황 | • S5-G4~5 망상균열(1.0m×3.0m) | 손상현황 | • S6-G4~5 망상균열(1.0m×3.0m) |
| 원 인 | • 건조수축, 온도변화 | 원 인 | • 건조수축, 온도변화 |

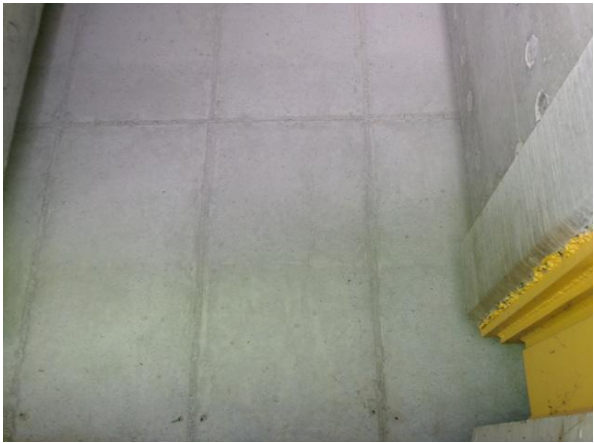
| 손상현황 | • A1 균열(0.1mm/2.0m) | 손상현황 | • A1 균열(0.2mm/2.0m) |
| 원 인 | • 건조수축, 온도변화, 거푸집 조기탈거 등 | 원 인 | • 건조수축, 온도변화, 거푸집 조기탈거 등 |

| 조치방안 | • 표면처리 | 조치방안 | • 표면처리 |

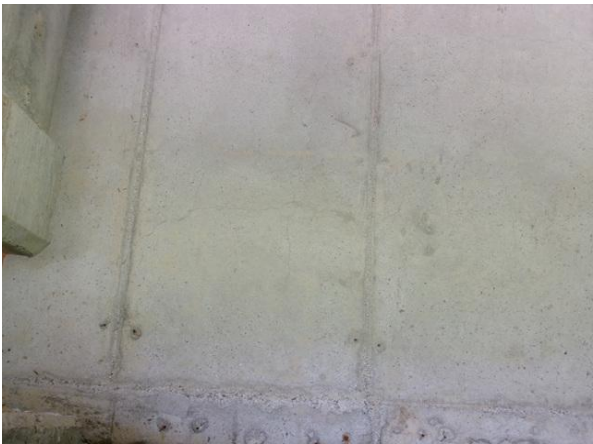
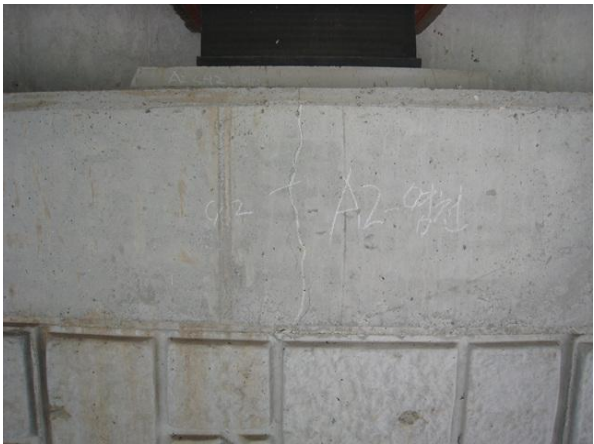
| 손상현황 | • A1 균열(0.2mm/2.0m) | 손상현황 | • A2 균열(0.2mm/0.5m) |
| 원 인 | • 건조수축, 온도변화, 거푸집 조기탈거 등 | 원 인 | • 건조수축, 온도변화, 거푸집 조기탈거 등 |

| 조치방안 | • 표면처리 | 조치방안 | • 표면처리 |

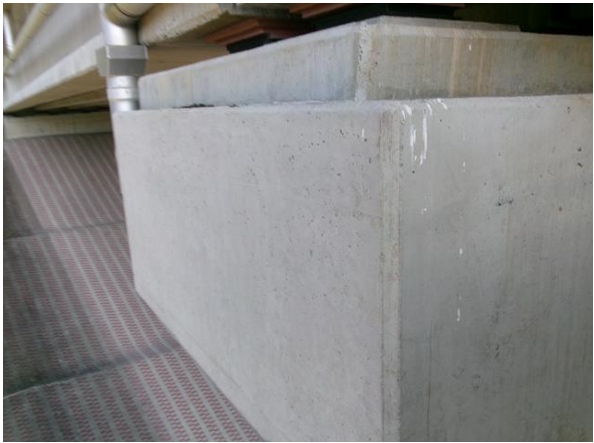
| 손상현황 | • P1 코핑부 망상균열(10.0m×1.5m) | 손상현황 | • P1 코핑부 망상균열(2.0m×1.0m) |
| 원 인 | • 건조수축, 온도변화, 거푸집 조기탈거 등 | 원 인 | • 건조수축, 온도변화, 거푸집 조기탈거 등 |

| 조치방안 | • 표면처리 | 조치방안 | • 표면처리 |

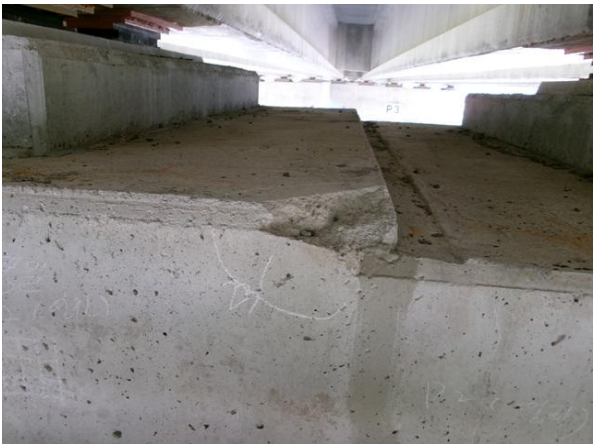
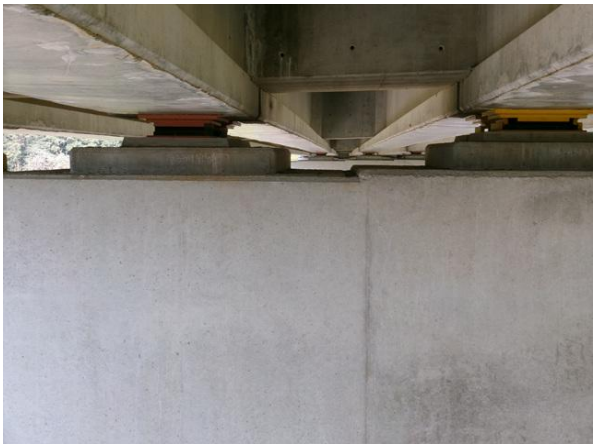
| 손상현황 | • P2 코핑부 파손(0.1m×0.2m) | 손상현황 | • P3 코핑부 균열(0.1mm/2.0m) |
| 원 인 | • 외부충격 | 원 인 | • 건조수축, 온도변화, 거푸집 조기탈거 등 |

| 조치방안 | • 단면보수 | 조치방안 | • 표면처리 |

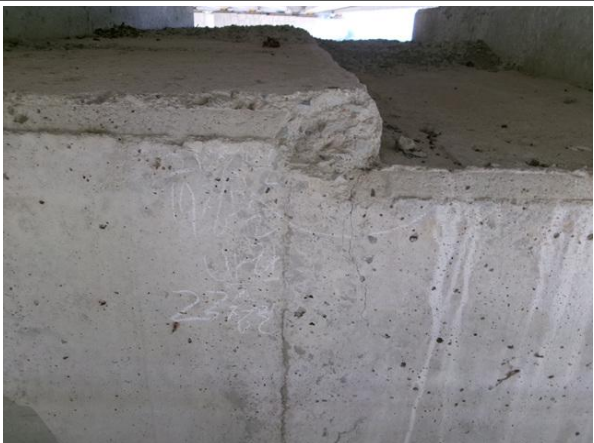
| 손상현황 | • P3 코핑부 망상균열(10.0m×1.5m) | 손상현황 | • P4 코핑부 박락(0.2m×0.2m) |
| 원 인 | • 건조수축, 온도변화, 거푸집 조기탈거 등 | 원 인 | • 외부충격 |

| 조치방안 | • 표면처리 | 조치방안 | • 단면보수 |

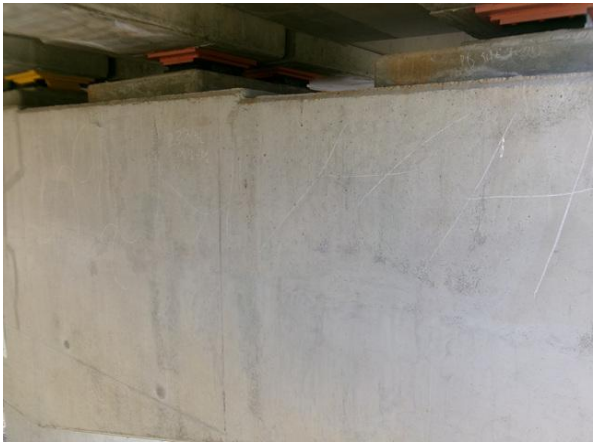
| 손상현황 | • P3 코핑부 균열(0.2mm/3.0m) | 손상현황 | • P6 코핑부 망상균열(4.5m×2.0m) |
| 원 인 | • 건조수축, 온도변화, 거푸집 조기탈거 등 | 원 인 | • 건조수축, 온도변화, 거푸집 조기탈거 등 |

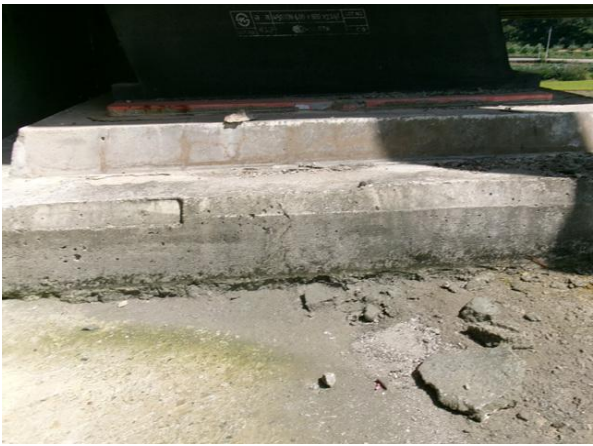
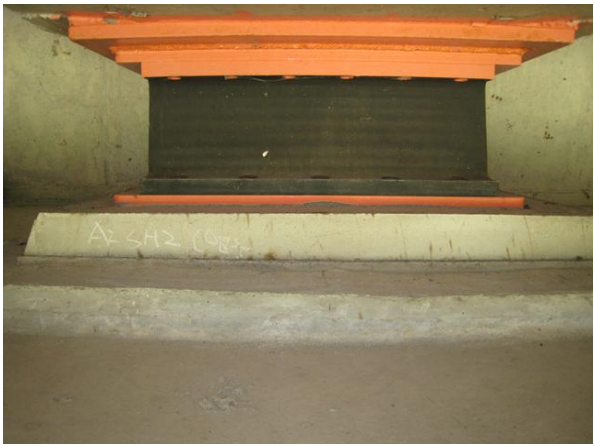
| 손상현황 | • A1-Sh5 콘크리트 균열(0.2mm/0.2m) | 손상현황 | • A2-Sh2 몰탈 균열(0.2mm/0.1m) |
| 원 인 | • 건조수축, 온도변화 | 원 인 | • 온도변화, 수분접촉 |

| 조치방안 | • 표면처리 | 조치방안 | • 표면처리 |

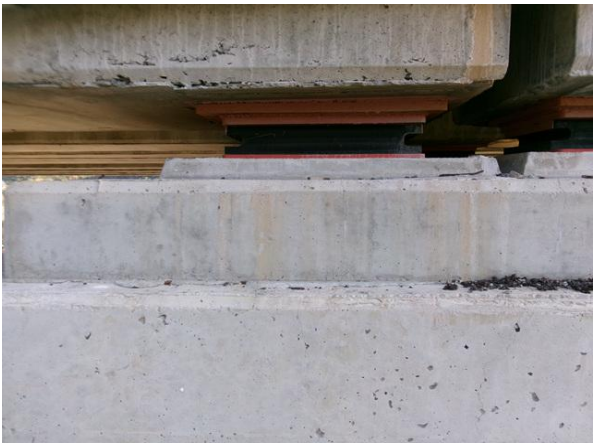
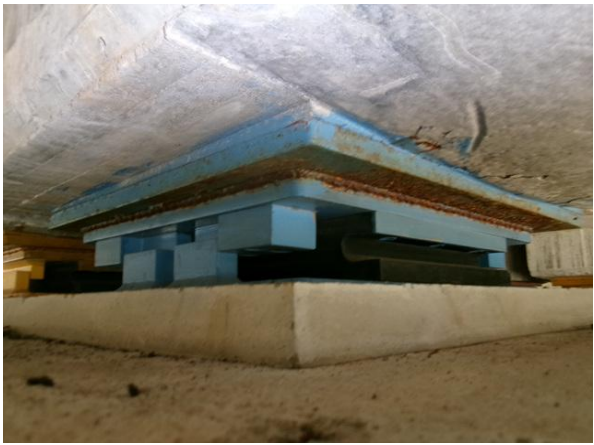
| 손상현황 | • P1-Sh5 콘크리트 균열(0.1mm/0.2m) | 손상현황 | • P2-Sh3 플레이트 부식 |
| 원 인 | • 건조수축, 온도변화 | 원 인 | • 장기공용, 습기흡착 |

| 조치방안 | • 표면처리 | 조치방안 | • 재도장 |

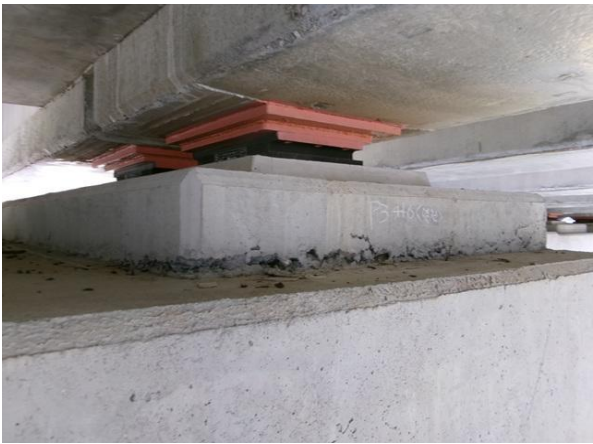
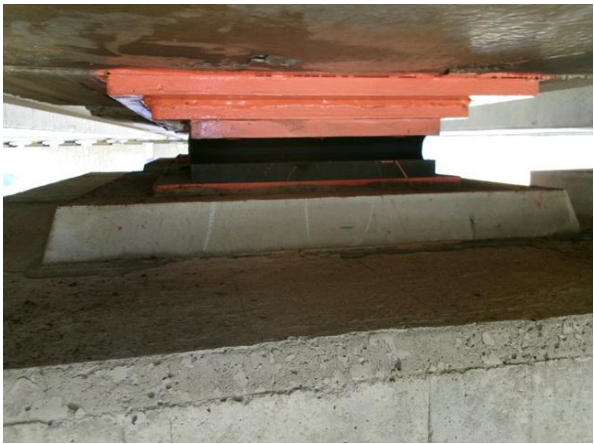
| <table border="1"> <tr> <td>손상현황</td><td>• P3-Sh6 콘크리트 재료분리(0.5m×0.1m)</td></tr> </table> | 손상현황 | • P3-Sh6 콘크리트 재료분리(0.5m×0.1m) | <table border="1"> <tr> <td>손상현황</td><td>• P4-Sh2 몰탈 균열(0.1mm/0.2m)</td></tr> </table> | 손상현황 | • P4-Sh2 몰탈 균열(0.1mm/0.2m) |

| 조치방안 | • 단면보수 | | | | |
| 조치방안 | • 표면처리 | | | | |

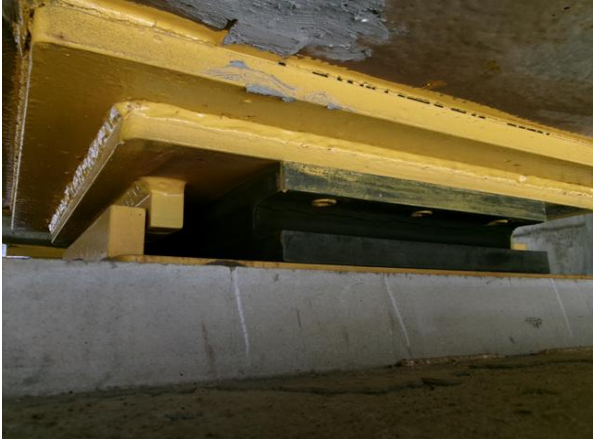
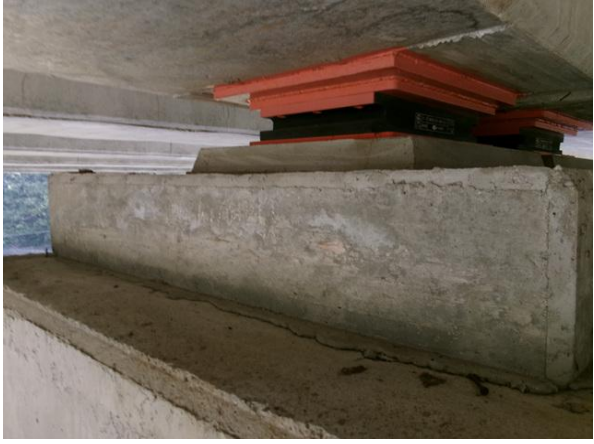
| <table border="1"> <tr> <td>손상현황</td><td>• P4-Sh3 고무재 갈라짐</td></tr> </table> | 손상현황 | • P4-Sh3 고무재 갈라짐 | <table border="1"> <tr> <td>손상현황</td><td>• P6-Sh1 콘크리트 백태(0.5m×0.1m)</td></tr> </table> | 손상현황 | • P6-Sh1 콘크리트 백태(0.5m×0.1m) |

| 조치방안 | • 주의관찰 | | | | |
| 조치방안 | • 표면처리 | | | | |

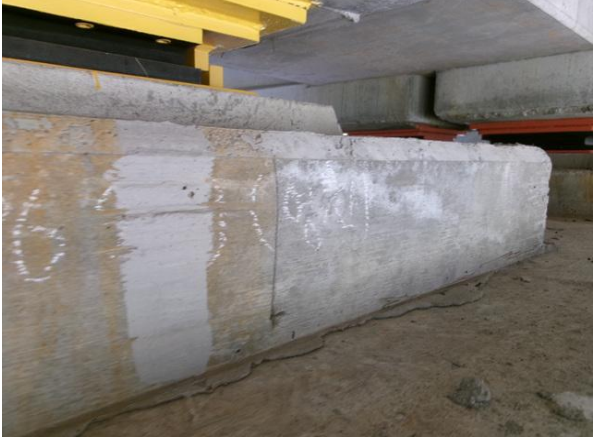
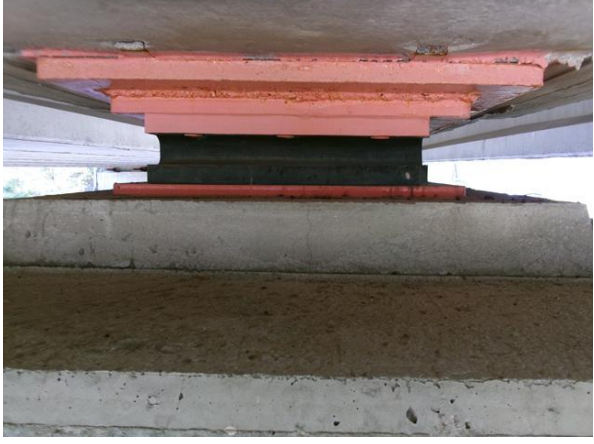
| <table border="1"> <tr> <td>손상현황</td><td>• P6-Sh3 콘크리트 백태(0.3m×0.1m)</td></tr> </table> | 손상현황 | • P6-Sh3 콘크리트 백태(0.3m×0.1m) | <table border="1"> <tr> <td>손상현황</td><td>• P6-Sh5 몰탈 균열(0.1mm/0.2m)</td></tr> </table> | 손상현황 | • P6-Sh5 몰탈 균열(0.1mm/0.2m) |

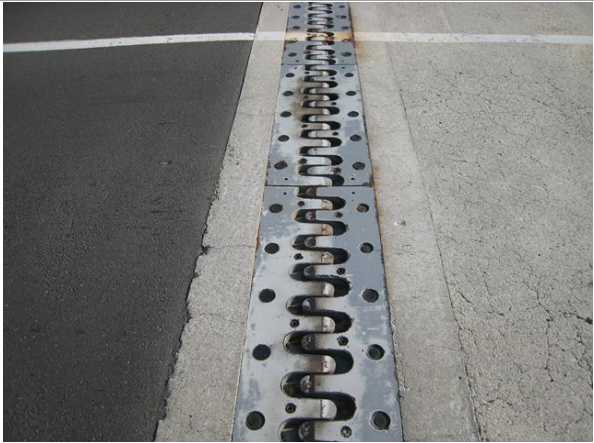
| 손상현황 | • A1 본체 부식 | 손상현황 | • A1 후타재 균열(0.2mm/0.5m) |
| 원 인 | • 장기공용, 수분접촉 | 원 인 | • 장기공용, 열화, 건조수축 |

| 조치방안 | • 주의관찰 | 조치방안 | • 표면처리 |

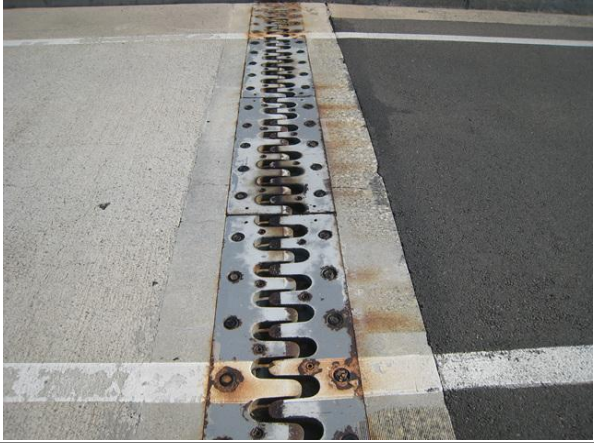
| 손상현황 | • A2 본체 부식 | 손상현황 | • A2 후타재 균열(0.2mm/0.3m) |
| 원 인 | • 장기공용, 수분접촉 | 원 인 | • 장기공용, 열화, 건조수축 |

| 조치방안 | • 주의관찰 | 조치방안 | • 표면처리 |

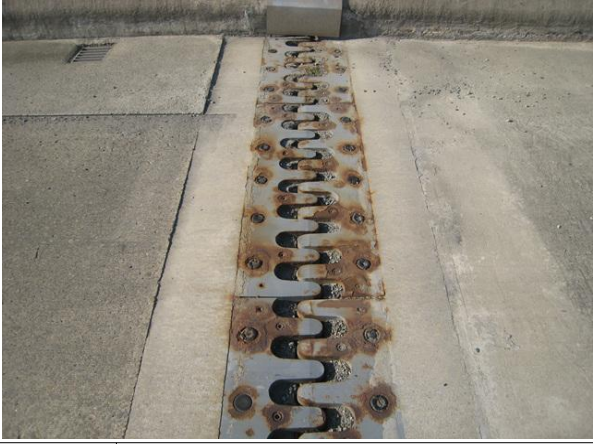
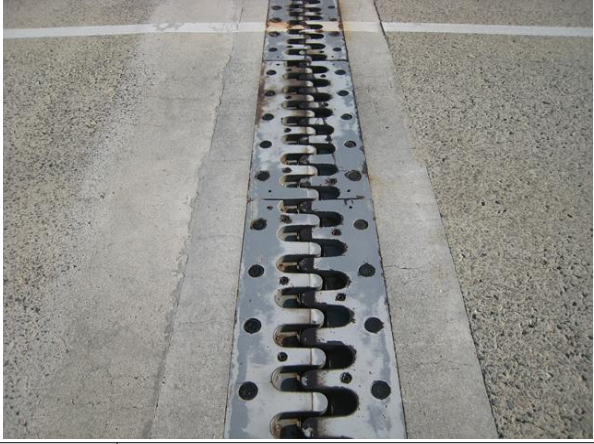
| 손상현황 | • P4 본체 부식 | 손상현황 | • P4 후타재 균열(0.2mm/0.3m) |
| 원 인 | • 장기공용, 수분접촉 | 원 인 | • 장기공용, 열화, 건조수축 |

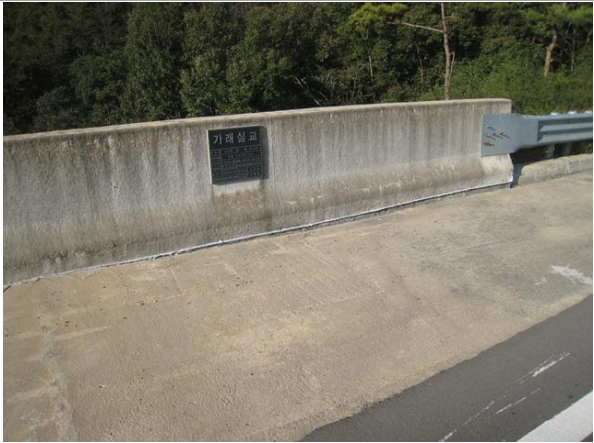
| 손상현황 | • S1 망상균열 (6.0m×45.0m) | 손상현황 | • S1 접속부 침하(3.0m) |
| 원 인 | • 장기공용, 건조수축, 중차량 반복통행 | 원 인 | • 장기공용, 우수유입 |

| 조치방안 | • 표면처리 | 조치방안 | • 주의관찰 |

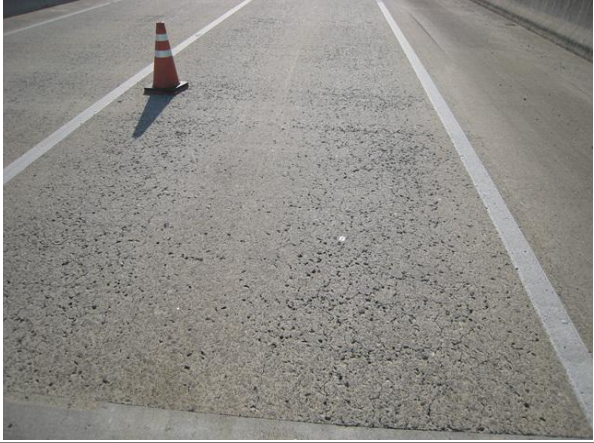
| 손상현황 | • S4 망상균열 (6.0m×45.0m) | 손상현황 | • S5 망상균열 (6.0m×45.0m) |
| 원 인 | • 장기공용, 건조수축, 중차량 반복통행 | 원 인 | • 장기공용, 건조수축, 중차량 반복통행 |

| 조치방안 | • 표면처리 | 조치방안 | • 표면처리 |

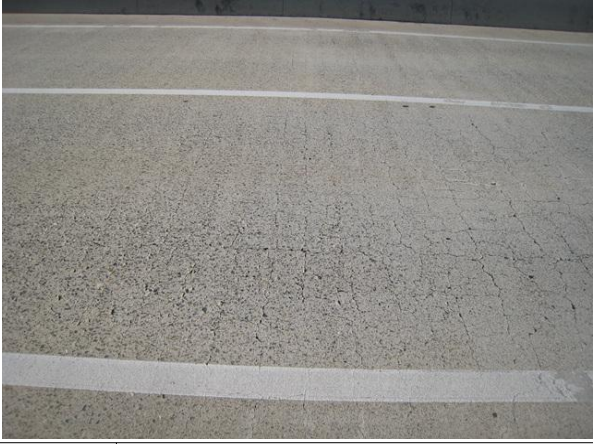
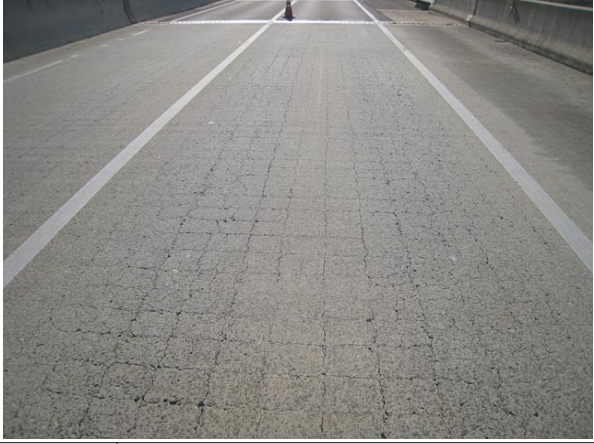
| 손상현황 | • S6 파손 (0.2m×0.2m) | 손상현황 | • S7 망상균열 (6.0m×45.0m) |
| 원 인 | • 장기공용, 건조수축, 중차량 반복통행 | 원 인 | • 장기공용, 건조수축, 중차량 반복통행 |

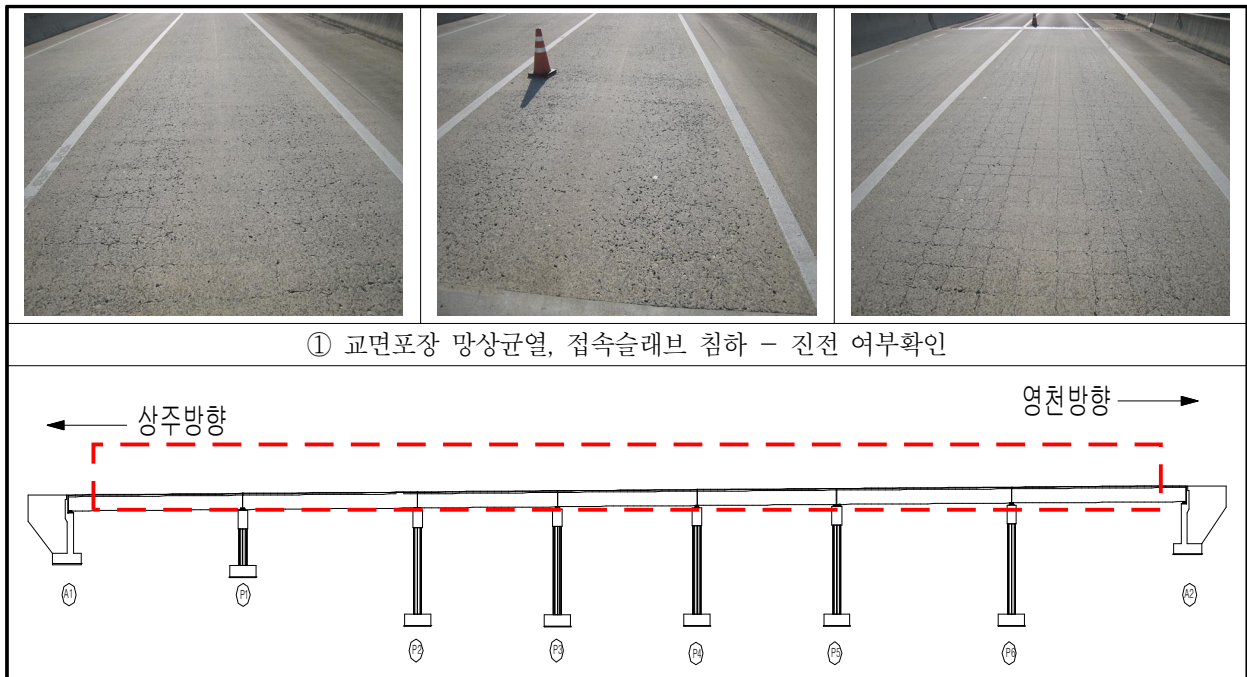
① 교면포장 망상균열, 접속슬래브 침하 - 진전 여부확인
