## 32. 암기교

### 32.1 시설물의 개요

본 시설물은 경상북도 영천시 화산면 가상리(상주영천고속도로 76.154~76.334km)에 위치한 교량으로서 총 연장 180.0m, 폭 24.3m, 왕복 4차로로 시공되어 있다.

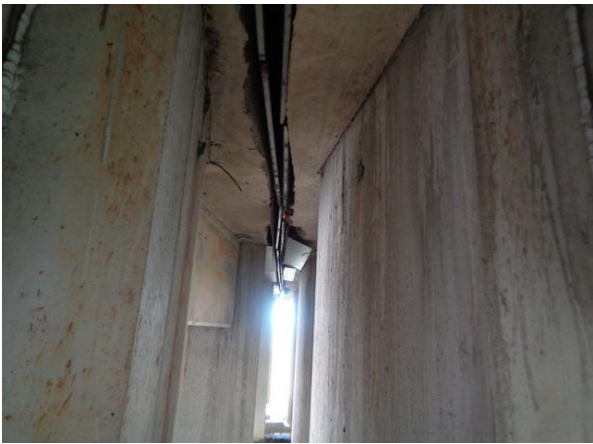
| 손상현황 | • 상주방향 S2 파손(0.1m×0.5m) | 손상현황 | • 영천방향 S2 철근노출(0.2m×1.0m) |
| 원 인 | • 거푸집 탈거시 충격, 외부충격 | 원 인 | • 거푸집 탈거시 충격, 외부충격 |

- 바닥판하면 단부에 발생한 파손, 철근노출의 경우 거푸집 제거시 충격, 피복부족 등의 원인에 의한 손상으로, 그 정도가 심하지 않아 구조물에 영향을 미치지 않는으나, 단면보수, 방청을 실시하는 유지관리가 필요하다.

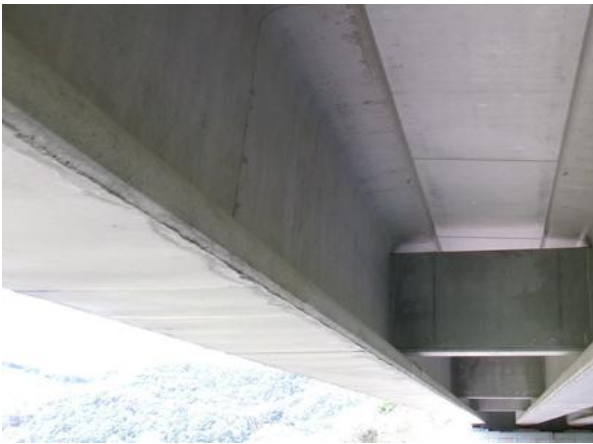
| 손상현황 | • S1-G1 재료분리 (0.3m×0.1m) | 손상현황 | • S2 거더 상태양호 |
| 원 인 | • 다짐부족 | 원 인 | — |

- 재료분리의 경우 시공초기 다짐부족에 의한 손상으로 추정되며, 구조물의 내구성에 영향을 미칠만한 손상은 아니나 진전방지를 위한 단면보수를 실시하는 것이 바람직 할 것으로 판단된다.

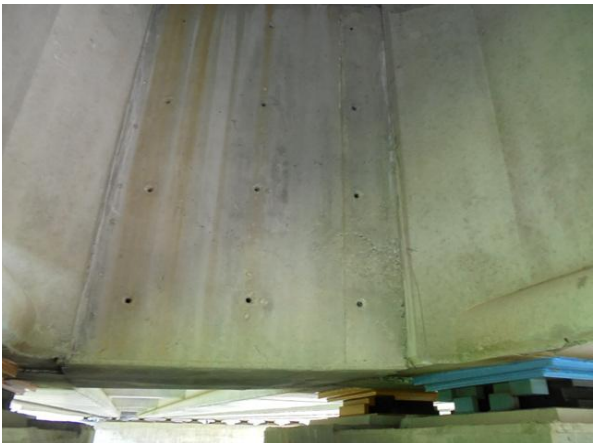
| 손상현황 | • 상주방향 S1 G2~4 재료분리(0.5m×0.5m) | 손상현황 | • 영천방향 S1 G2~3 백태(0.1m×1.5m) |
| 원 인 | • 다짐부족, 마감미흡 | 원 인 | • 마감미흡, 장기공용, 수분접촉 |

| 조치방안 | • 단면보수 | 조치방안 | • 표면처리 |

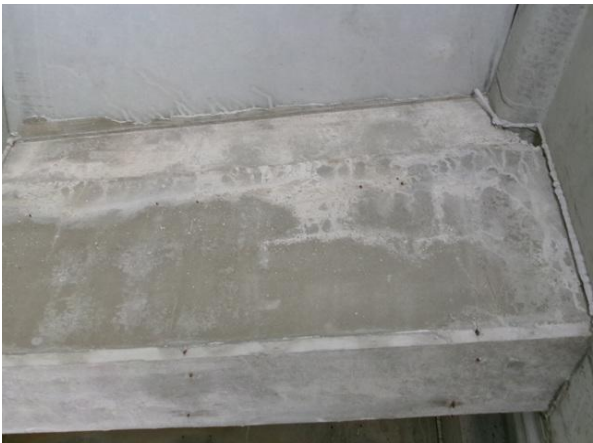
| 손상현황 | • 영천방향 S2 G2~3 망상균열(1.5m×0.5m) | 손상현황 | • 영천방향 S3 G2~3 백태(0.1m×1.0m) |
| 원 인 | • 온도변화, 장기공용, 수분접촉 | 원 인 | • 마감미흡, 장기공용, 수분접촉 |

| 조치방안 | • 표면처리 | 조치방안 | • 표면처리 |

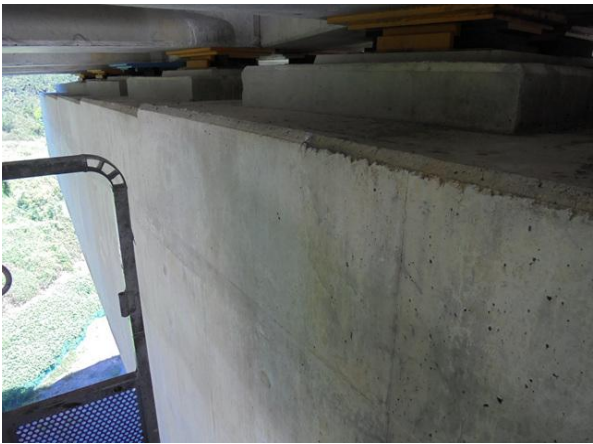
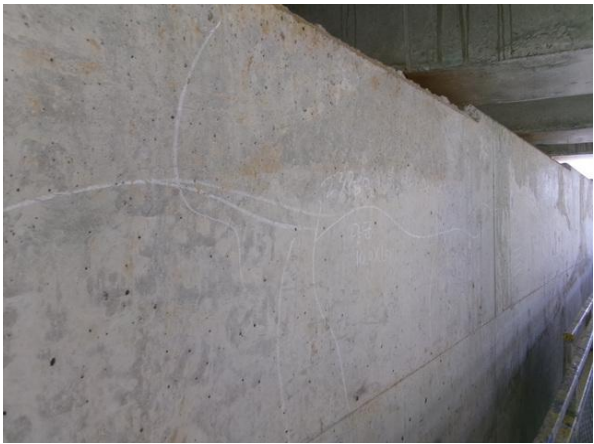
| 손상현황 | • P1 망상균열 (0.5m×5.0m) | 손상현황 | • P1 망상균열 (0.5m×5.0m) |
| 원 인 | • 건조수축, 온도변화 | 원 인 | • 건조수축, 온도변화 |

| 조치방안 | • 표면처리 | 조치방안 | • 표면처리 |

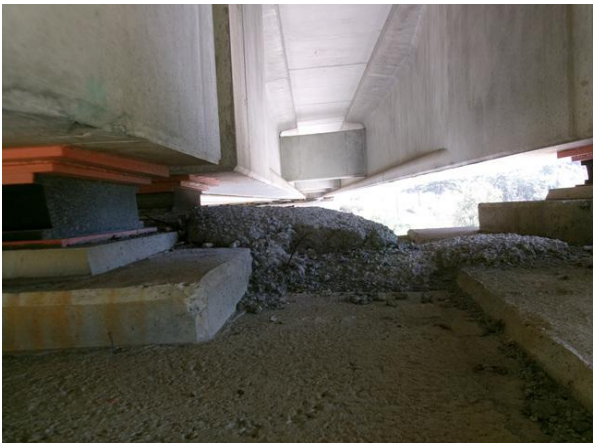
| 손상현황 | • P2 페콘크리트 퇴적 (1.5m×1.0m) | 손상현황 | • P2 망상균열 (10.0m×1.0m) |
| 원 인 | • 정비미흡 | 원 인 | • 건조수축, 온도변화 |

| 조치방안 | • 주의관찰 | 조치방안 | • 표면처리 |

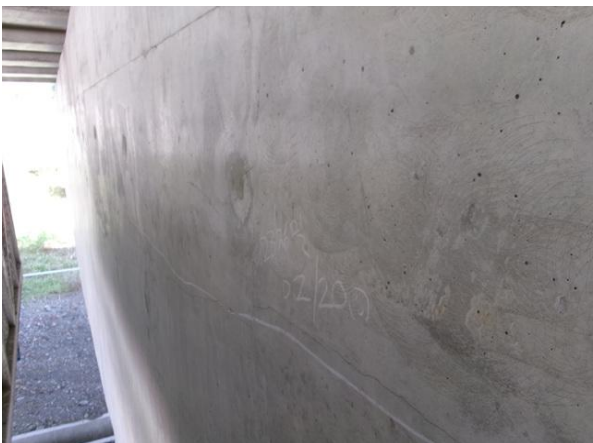
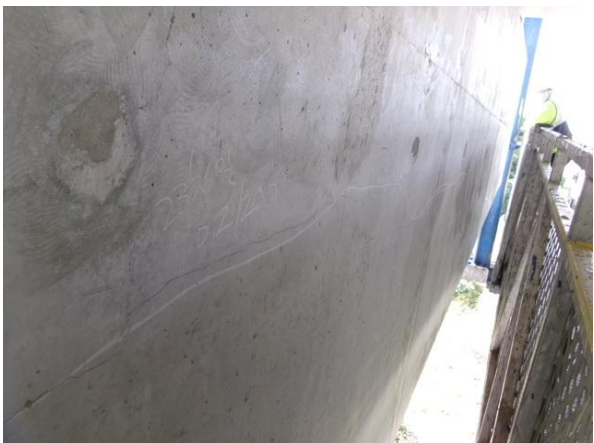
| 손상현황 | • P3 균열 (0.2mm/20.0m) | 손상현황 | • P3 균열 (0.2mm/20.0m) |
| 원 인 | • 건조수축, 온도변화 | 원 인 | • 건조수축, 온도변화 |

- 교각에 발생한 균열, 망상균열의 경우 대부분 폭 0.3mm미만의 미세균열로 건조수축, 온도변화, 콘크리트의 재료특성 등에 의한 손상으로 추정된다. 상기 손상부의 경우 구조물의 안전성에 영향을 미칠만한 수준은 아니나, 손상의 진전 방지를 위한 표면처리 등의 조치가 요망된다.
- 코핑부 상면의 폐콘크리트 퇴적은 시공시 정비미흡에 의한 손상으로, 주의관찰을 실시하는 유지관리가 유리할 것으로 판단된다.

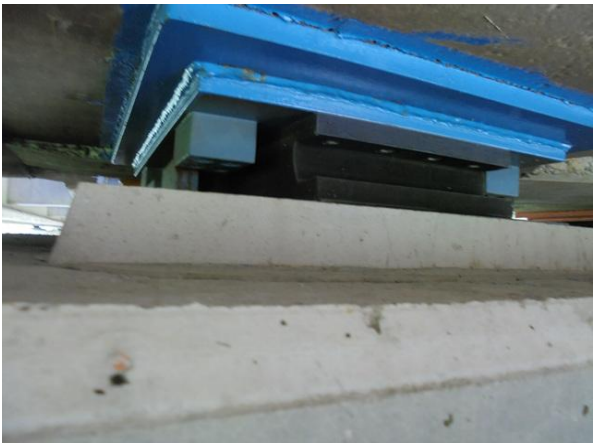
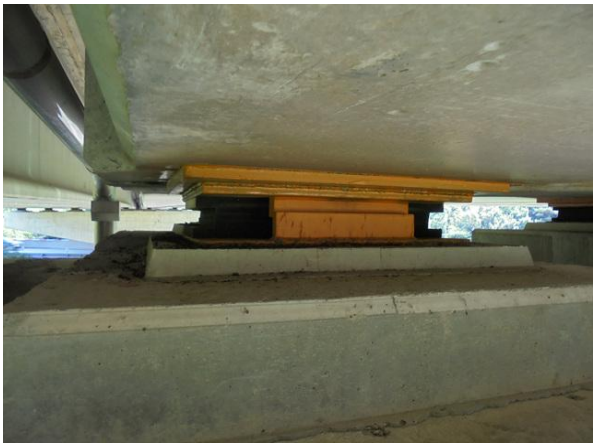
| 손상현황 | • P1-Sh3 몰탈 균열(0.1mm/0.2m) | 손상현황 | • P1-Sh6 몰탈 균열(0.1mm/0.2m) |
| 원 인 | • 건조수축, 온도변화 | 원 인 | • 건조수축, 온도변화 |

| 조치방안 | • 표면처리 | 조치방안 | • 표면처리 |

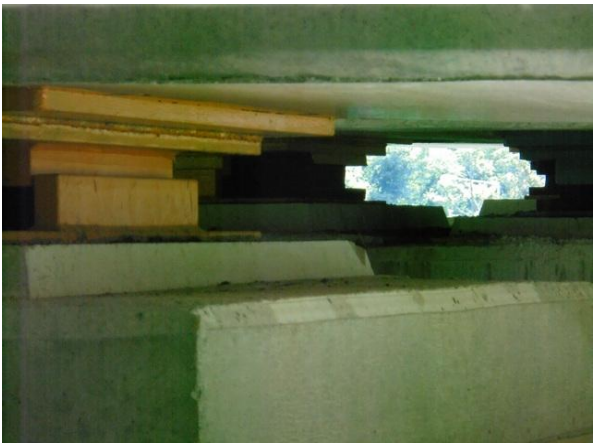
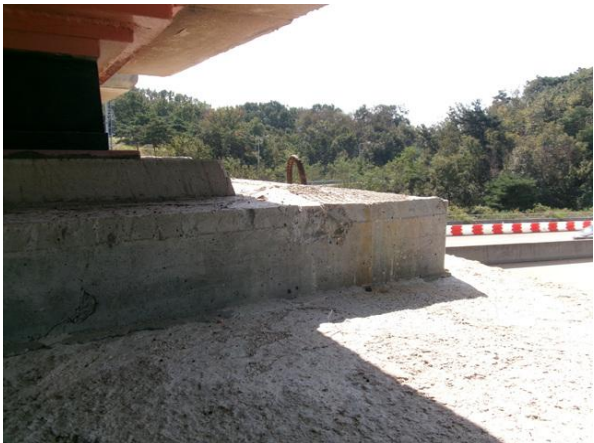
| 손상현황 | • P1-Sh7 몰탈 박락(0.1m×0.1m) | 손상현황 | • P2-Sh10 콘크리트 박락(0.1m×0.1m) |
| 원 인 | • 외부충격, 거푸집탈거시 충격 | 원 인 | • 외부충격, 거푸집탈거시 충격 |

| 조치방안 | • 단면보수 | 조치방안 | • 단면보수 |

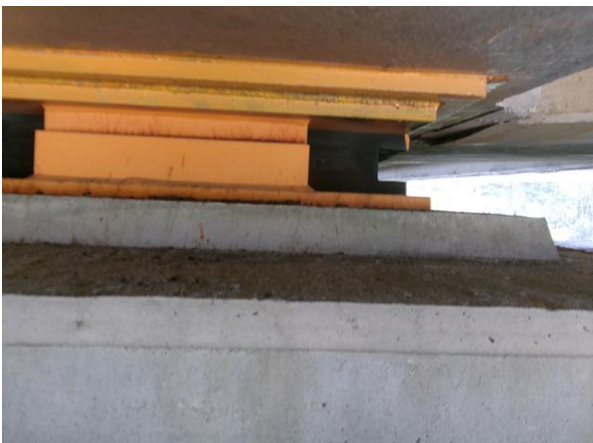
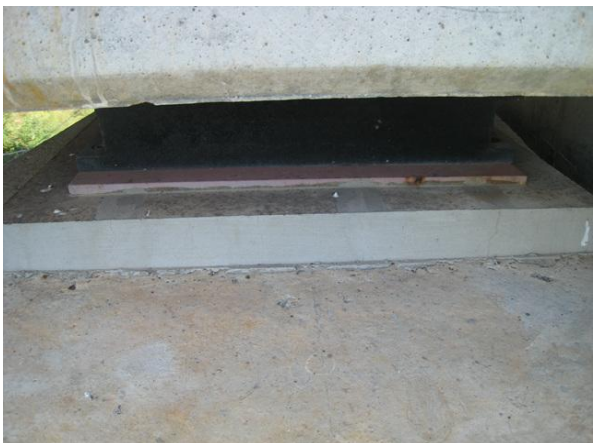
| 손상현황 | • P3-Sh9 몰탈 균열(0.1mm/0.2m) | 손상현황 | • A2-Sh10 몰탈 균열(0.1mm/0.2m) |
| 원 인 | • 건조수축, 온도변화 | 원 인 | • 건조수축, 온도변화 |

- 받침 물탈에 발생된 균열의 경우 건조수축 및 온도변화에 의한 손상으로 판단되며, 교량받침의 거동에 영향을 미칠만한 손상은 아니나, 손상의 진전 방지를 위한 표면처리 등의 조치를 취하는 것이 바람직 할 것으로 판단된다.
- 무수축물탈 및 받침콘크리트 박락의 경우 시공시 외부충격 등에 의한 손상으로 판단되며, 손상의 진전 방지를 위한 단면보수 등의 조치가 요망된다.

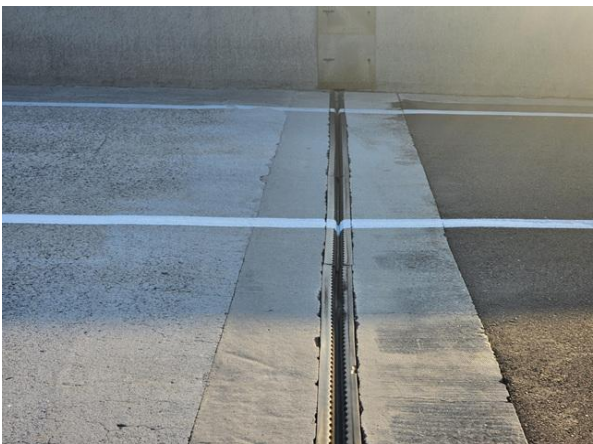
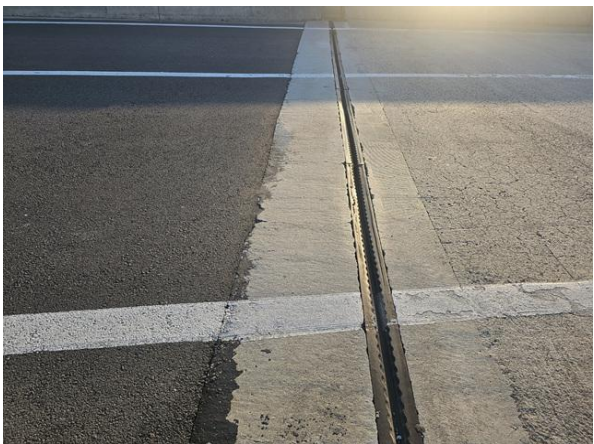
| 손상현황 | • 상주 A1 후타재 박락(0.1m×0.1m*4EA) | 손상현황 | • 상주 A2 후타재 균열(0.1mm/0.3m) |
| 원 인 | • 차량윤하중, 건조수축, 장기공용 | 원 인 | • 건조수축, 온도변화, 차량윤하중 |

| 조치방안 | • 단면보수 | 조치방안 | • 표면처리 |

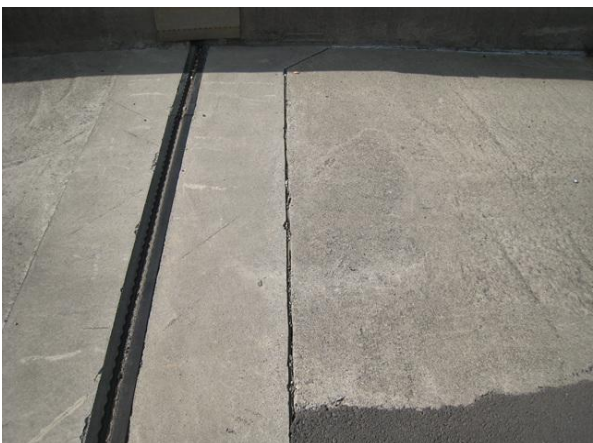
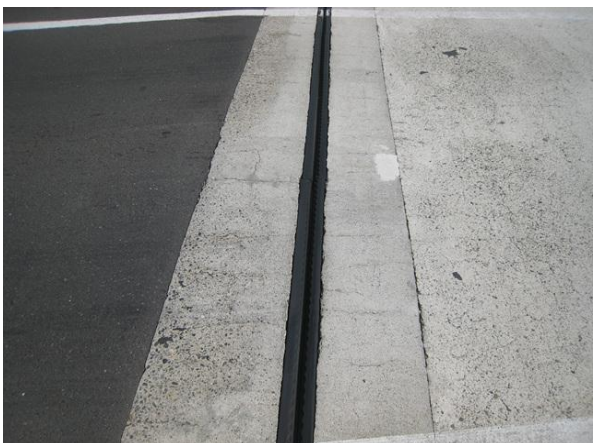
| 손상현황 | • 영천 A1 접속부 이격(2.0m) | 손상현황 | • 영천 A1 후타재 균열(0.1mm/0.3m) |
| 원 인 | • 우수유입, 접속부침하 | 원 인 | • 건조수축, 온도변화, 차량윤하중 |

| 조치방안 | • 주의관찰 | 조치방안 | • 표면처리 |

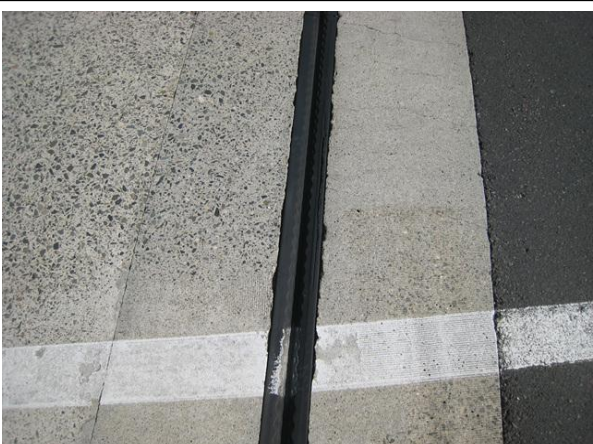
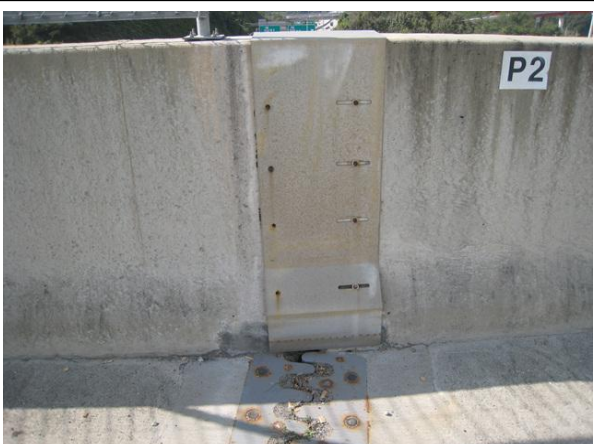
| 손상현황 | • 영천 A2 고무재 파손(0.5m) | 손상현황 | • 영천 P2 차수판 볼트탈락(3EA) |
| 원 인 | • 장기공용, 온도변화, 차량윤하중 | 원 인 | • 장기공용, 온도변화 |

- 신축이음에 발생한 후타재 균열(0.3mm미만)은 차량 통행하중 및 충격, 콘크리트 열화 등으로 인한 손상으로 판단되며, 내구성 확보 차원의 표면처리를 실시하는 유지관리가 필요할 것으로 판단된다.
- 후타재 박락의 경우 공용기간 증가, 차량 통행하중 및 충격, 콘크리트 열화 등에 의한 손상으로 판단되며, 손상의 진전방지 및 내구성확보를 위한 단면보수가 필요할 것으로 판단된다.
- 접속부 이격은 접속부 포장-후타재에서 발생한 손상으로 접속부 침하, 우수유입 등에 의한 손상으로 판단된다. 금회 접속부 재포장으로 본선구간은 양호한 상태이나, 갓길측은 이격이 있는 상태로, 주의관찰을 실시하는 유지관리가 필요하다.
- 차수관 볼트탈락의 경우 온도변화, 장기공용에 의한 손상으로 유지관리를 위해 정비가 요망된다.
- 본체 고무재 파손은 장기공용, 차량운하중 등에 의한 손상으로 즉각적인 보수보다는 주의관찰을 실시하고, 추후 일괄적으로 교체를 하는 유지관리가 필요하다.

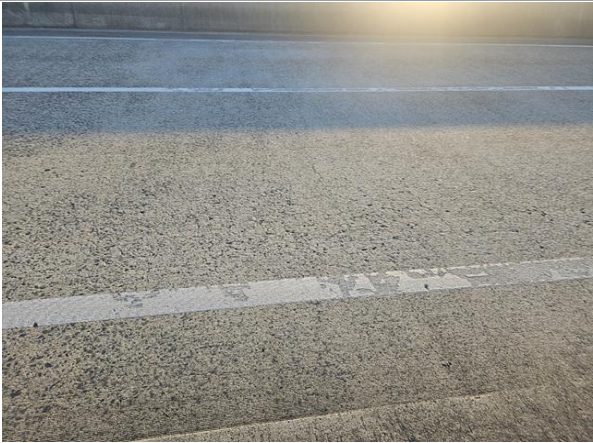
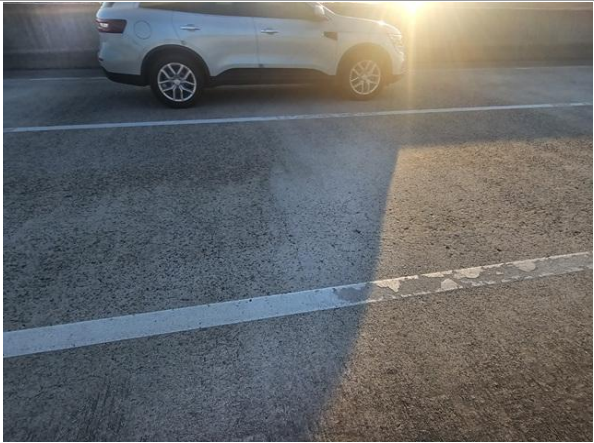
| 손상현황 | • 상주방향 S1 망상균열 (30.0m×3.0m) | 손상현황 | • 상주방향 S2 망상균열 (30.0m×3.0m) |
| 원 인 | • 장기공용, 건조수축, 중차량 반복통행 | 원 인 | • 장기공용, 건조수축, 중차량 반복통행 |

| 조치방안 | • 표면처리 | 조치방안 | • 표면처리 |

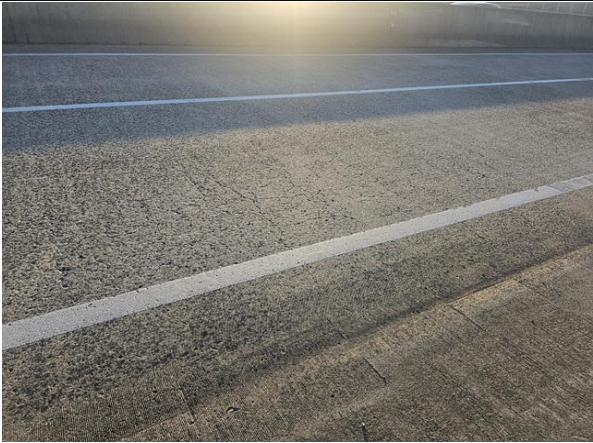
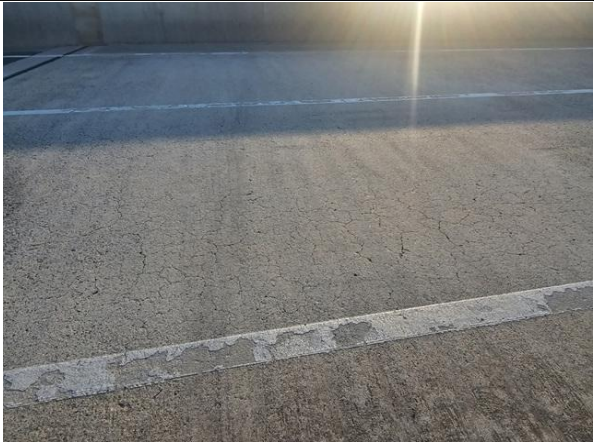
| 손상현황 | • 상주방향 S3 망상균열 (30.0m×3.0m) | 손상현황 | • 상주방향 S4 망상균열 (30.0m×3.0m) |
| 원 인 | • 장기공용, 건조수축, 중차량 반복통행 | 원 인 | • 장기공용, 건조수축, 중차량 반복통행 |

| 조치방안 | • 표면처리 | 조치방안 | • 표면처리 |

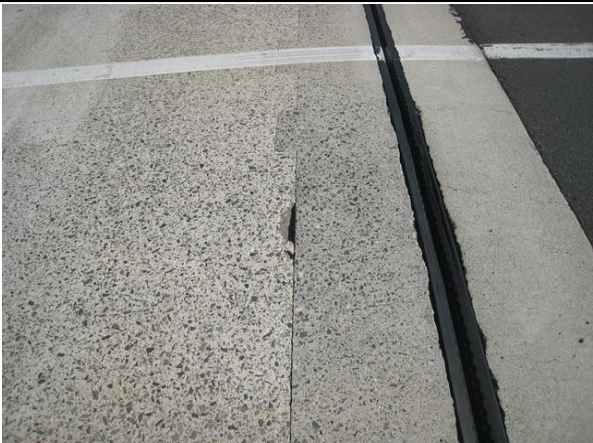
| 손상현황 | • 영천방향 S4 박락 (0.1m×0.3m) | 손상현황 | • 영천방향 교면포장 상태양호 |
| 원 인 | • 장기공용, 중차량 반복통행 | 원 인 | — |

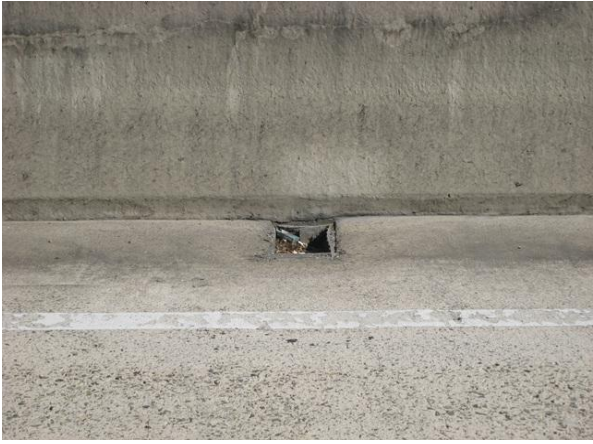
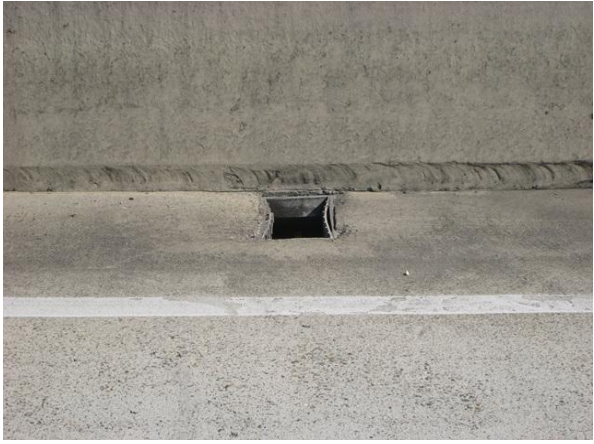
| 손상현황 | • 영천방향 S1 그레이팅 변형, 파손(1EA) | 손상현황 | • 영천방향 S4 그레이팅 변형, 파손(1EA) |
| 원 인 | • 외부충격 | 원 인 | • 외부충격 |

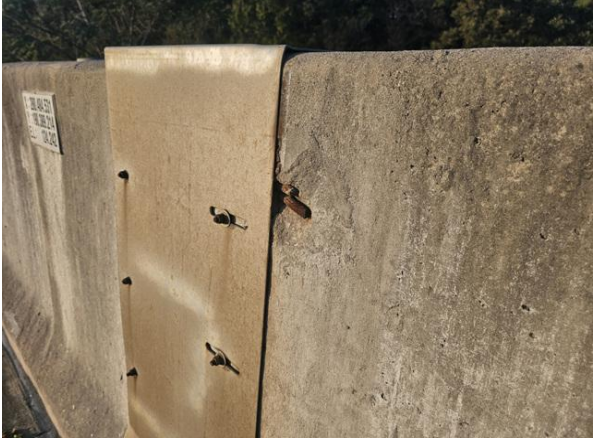
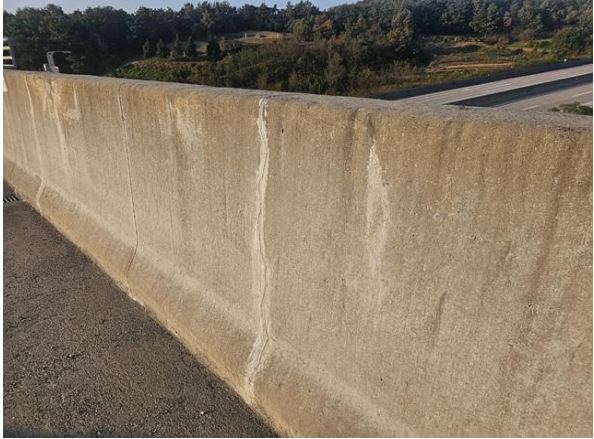
| 손상현황 | • 상주방향 S1 파손(0.1m×0.1m) | 손상현황 | • 상주방향 S4 백태(0.1m×1.0m) |
| 원 인 | • 볼트삽입시 충격, 외부충격 | 원 인 | • 장기공용, 수분접촉 |

| 조치방안 | • 단면보수 | 조치방안 | • 표면처리 |

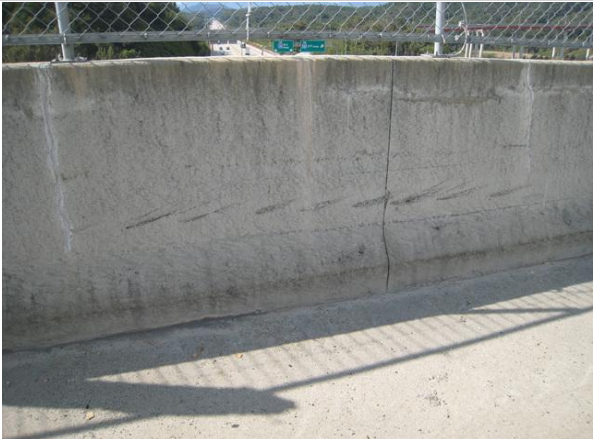
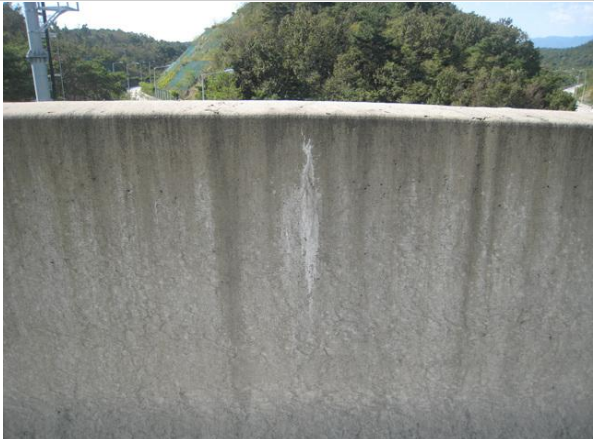
| 손상현황 | • 영천방향 S3 차량충돌흔적(4.0m×0.5m) | 손상현황 | • 영천방향 S4 백태(0.1m×0.2m) |
| 원 인 | • 차량충돌 | 원 인 | • 장기공용, 수분접촉 |

| 조치방안 | • 주의관찰 | 조치방안 | • 표면처리 |

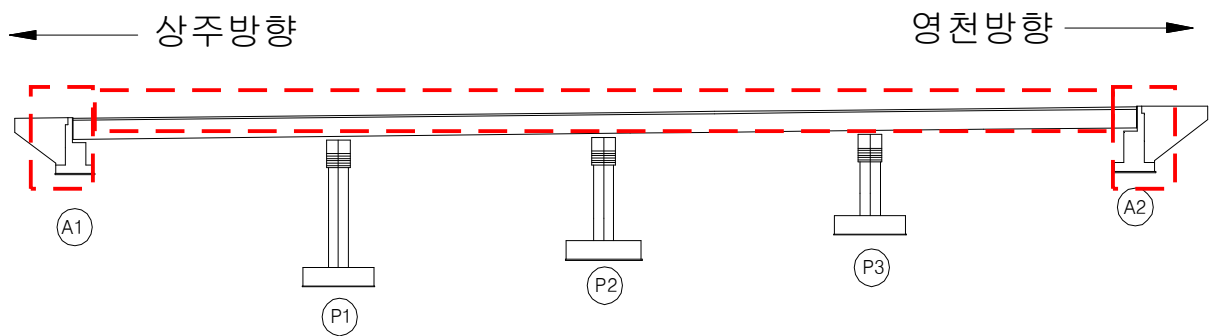
② 신축이음 A1, A2측 후타재 균열, 후타재 박락, 고무재 파손 - 진전 여부확인
