## **33. 고현천교**

## 33. 고현천교

본 시설물은 경상북도 영천시 도립동(상주영천고속도로 79.051~79.591km)에 위치한 교량으로서 총 연장 540.0m, 폭 24.6m, 왕복 4차로로 시공되어 있다.

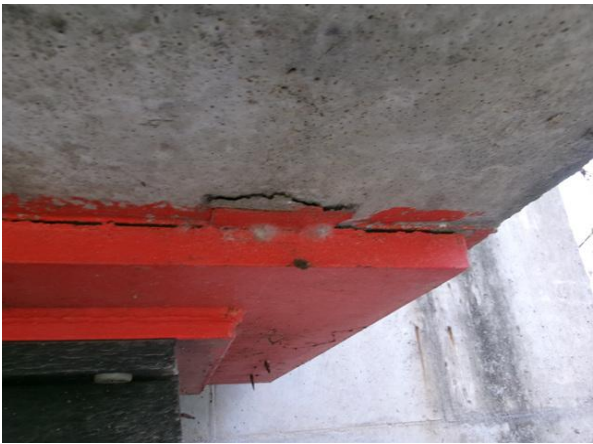
| 손상현황 | • S1-G1 상주방향 박리(0.1m×0.1m) | 손상현황 | • S7-G2 상주방향 파손(0.1m×0.2m) |
| 원 인 | • 시공미흡, 외부충격 | 원 인 | • 외부충격 |

| 조치방안 | • 단면보수 | 조치방안 | • 단면보수 |

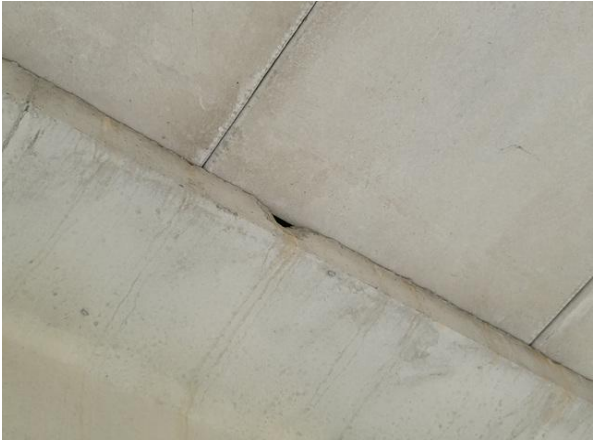
| 손상현황 | • S9-G4 상주방향 파손(0.2m×0.2m×3EA) | 손상현황 | • S10-G3 상주방향 재료분리(0.5m×0.1m) |
| 원 인 | • 외부충격 | 원 인 | • 다짐불량 |

| 조치방안 | • 단면보수 | 조치방안 | • 단면보수 |

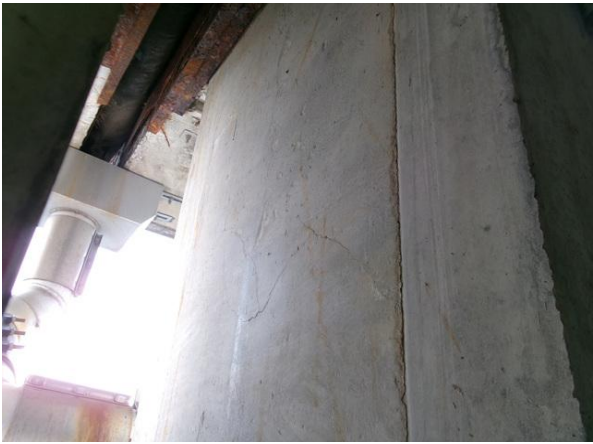
| 손상현황 | • S3-G5 영천방향 망상균열(0.5m×2.0m) | 손상현황 | • S10 상태양호 |
| 원 인 | • 건조수축 | 원 인 | — |

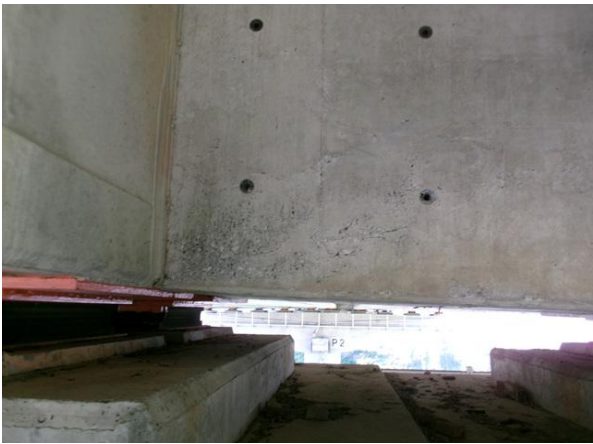
| 손상현황 | • S1-G1~2 영천방향 재료분리(0.5m×1.0m) | 손상현황 | • S2-G4~5 영천방향 들뜸(0.1m×0.2m) |
| 원 인 | • 시공초기 다짐부족 | 원 인 | • 단부 응력집중 |

| 조치방안 | • 단면보수 | 조치방안 | • 단면보수 |

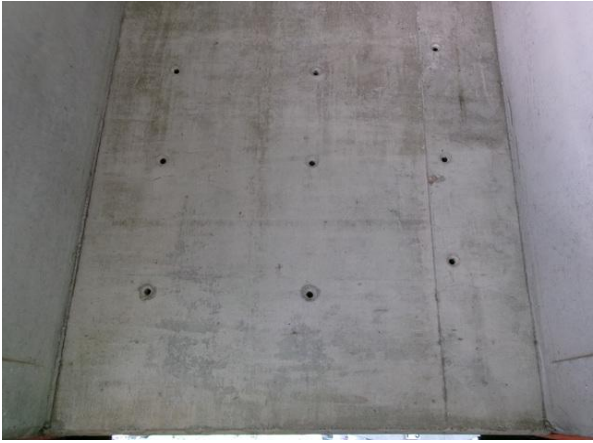
| 손상현황 | • S5-G3~4 영천방향 망상균열(2.0m×2.0m) | 손상현황 | • S6-C2~3 영천방향 재료분리(0.5m×1.0m×2EA) |
| 원 인 | • 건조수축, 온도변화 | 원 인 | • 시공초기 다짐부족 |

| 조치방안 | • 표면처리 | 조치방안 | • 단면보수 |

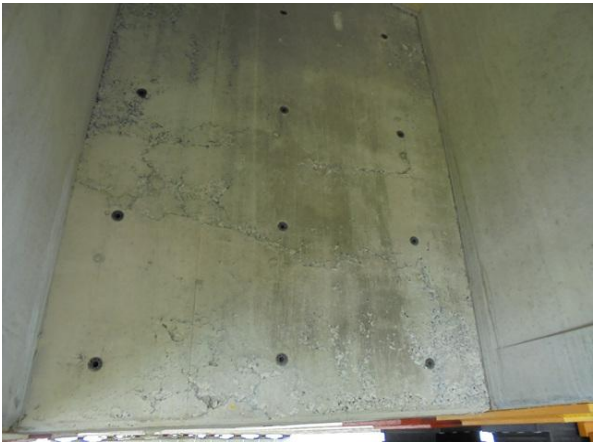
| 손상현황 | • S8-G1~2 영천방향 재료분리(2.0m×3.0m) | 손상현황 | • S6 영천방향 가로보 상태양호 |
| 원 인 | • 시공초기 다짐부족 | 원 인 | — |

| 조치방안 | • 단면보수 | 조치방안 | — |

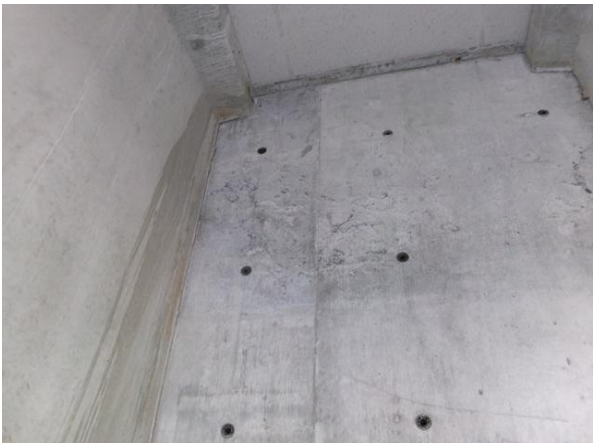
| 손상현황 | • S1-G2~3 상주방향 재료분리(0.5m×0.5m) | 원 인 | • S6-G4-5 상주방향 재료분리 및 철근노출(0.5m×1.0m) |
| 원 인 | • 시공초기 다짐부족 | 조치방안 | • 시공초기 다짐부족, 피복두께부족 |

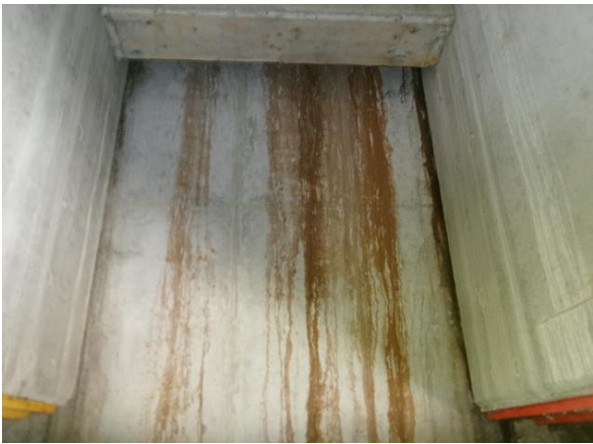
| 손상현황 | • A1 누수흔적(1.0m×3.0m×4EA) | 손상현황 | • A1 균열(0.2mm/0.5m×9EA) |
| 원 인 | • 외부우수유입 | 원 인 | • 건조수축, 온도변화, 거푸집 조기탈거 등 |

| 조치방안 | • 표면처리 | 조치방안 | • 표면처리 |

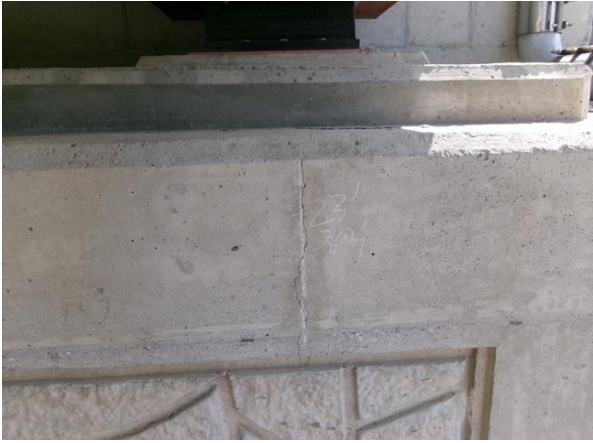
| 손상현황 | • A2 균열(0.3mm/1.0m×3EA) | 손상현황 | • A2 파손 및 철근노출(0.5m×0.5m) |
| 원 인 | • 건조수축, 온도변화 | 원 인 | • 시공미흡, 거푸집조기탈거 |

| 조치방안 | • 주입보수 | 조치방안 | • 단면보수(방청) |

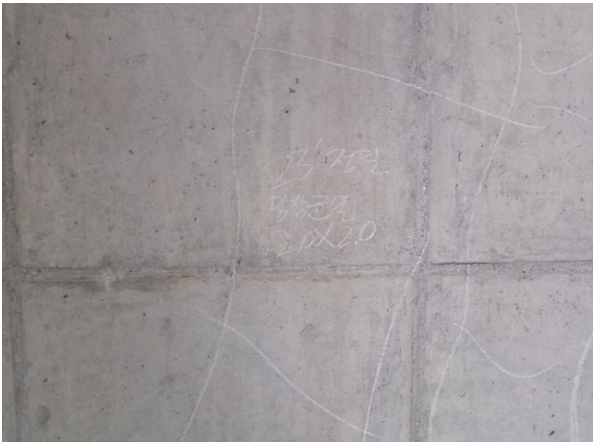
| 손상현황 | • A2 망상균열(2.0m×2.0m) | 손상현황 | • A2 누수흔적(1.0m×3.0m) |
| 원 인 | • 건조수축, 거푸집 조기탈거 | 원 인 | • 우수유입 |

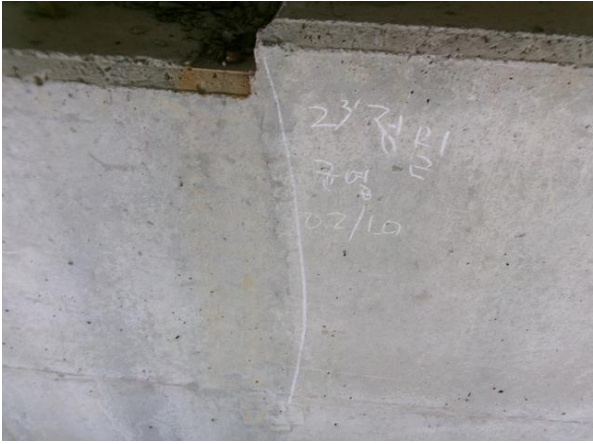
| 손상현황 | • P1 코핑부 균열(0.2mm/1.0m) | 손상현황 | • P2 코핑부 균열(0.3mm/0.5m×7EA) |
| 원 인 | • 건조수축, 온도변화 | 원 인 | • 건조수축, 온도변화 |

| 조치방안 | • 표면처리 | 조치방안 | • 주입보수 |

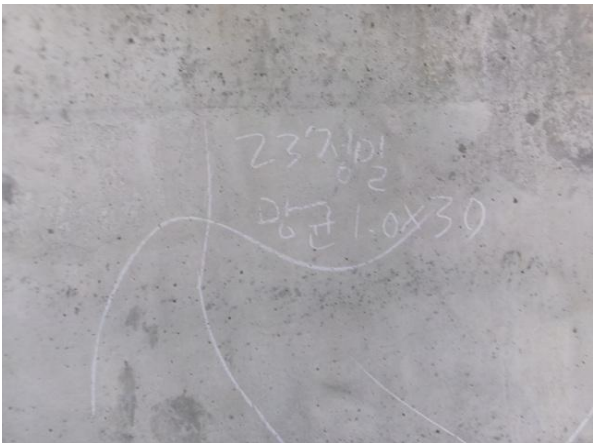
| 손상현황 | • P3 코핑부 망상균열(1.0m×3.0m) | 손상현황 | • P5 건설자재방치(1.0m×2.0m) |
| 원 인 | • 건조수축, 온도변화 | 원 인 | • 정비미흡 |

| 조치방안 | • 표면처리 | 조치방안 | • 정비 |

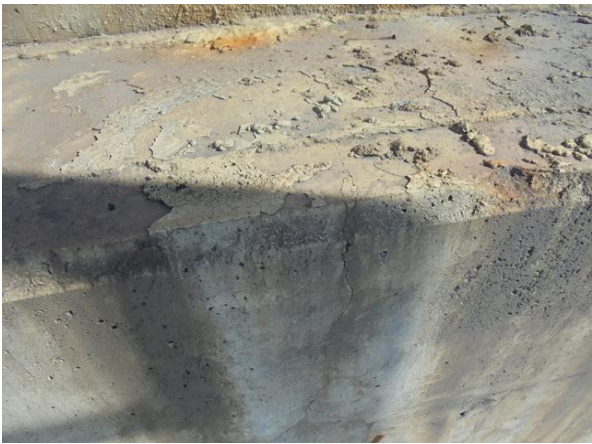
| 손상현황 | • P6 코핑부 균열(0.3mm/1.5m×4EA) | 손상현황 | • P6 이물질퇴적(2.0m×1.0m) |
| 원 인 | • 건조수축, 온도변화 | 원 인 | • 신축이음하부 이물질유입 등 |

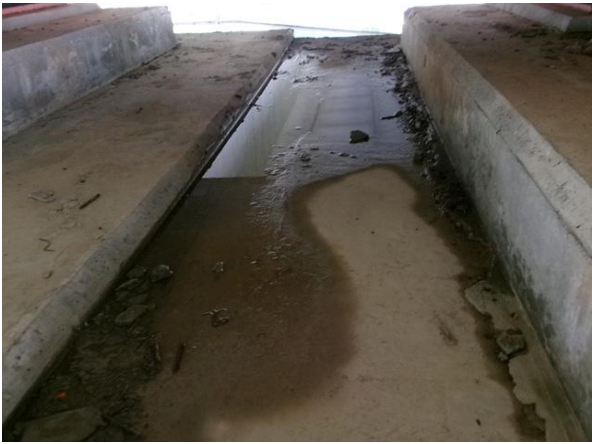
| 손상현황 | • P8 채수(0.5m×2.0m) | 손상현황 | • P10 들뜸(0.5m×3.0m) |
| 원 인 | • 외부우수유입 | 원 인 | • 다짐불량, 마감미흡, 외부충격 |

| 조치방안 | • 주의관찰 | 조치방안 | • 단면보수 |

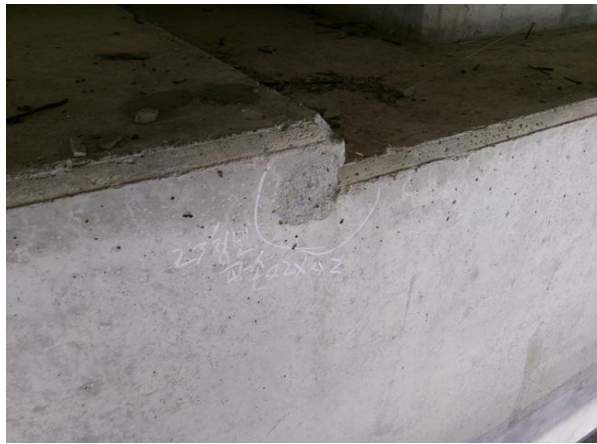
| 손상현황 | • P10 백태(0.2m×0.5m) | 손상현황 | • P11 파손(0.2m×0.2m) |
| 원 인 | • 습기흡착, 장기공용 | 원 인 | • 외부충격 등 |

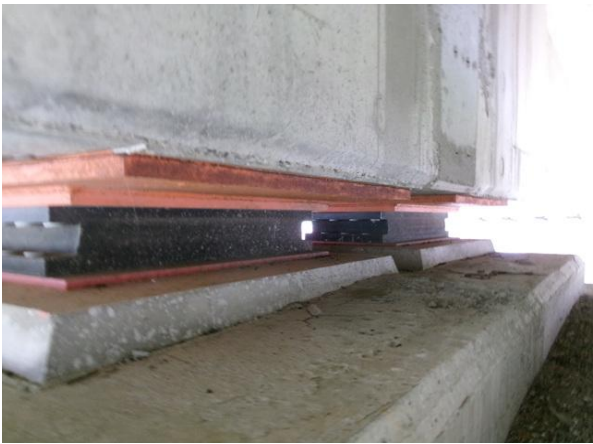
| 손상현황 | • P4-Sh5 플레이트 부식 2EA | 손상현황 | • A1-Sh3 스톱퍼간섭 1EA |
| 원 인 | • 장기공용, 습기흡착 | 원 인 | • 장기공용 |

| 조치방안 | • 재도장 | 조치방안 | • 주의관찰 |

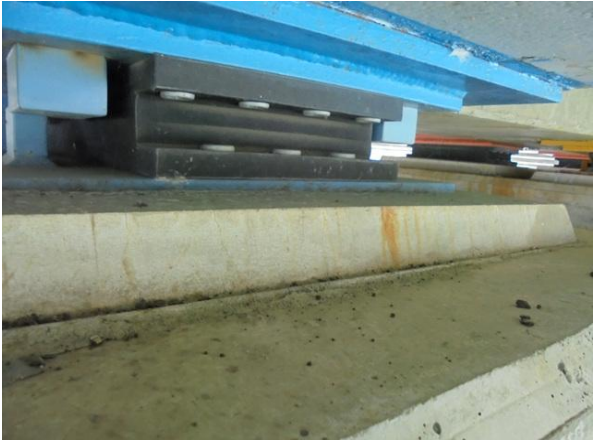
| 손상현황 | • P5-Sh3 몰탈 균열(0.1mm/0.2m×3EA) | 손상현황 | • P6-Sh5 플레이트 부식 4EA |
| 원 인 | • 건조수축, 온도변화 | 원 인 | • 장기공용, 습기흡착 |

| 조치방안 | • 표면처리 | 조치방안 | • 재도장 |

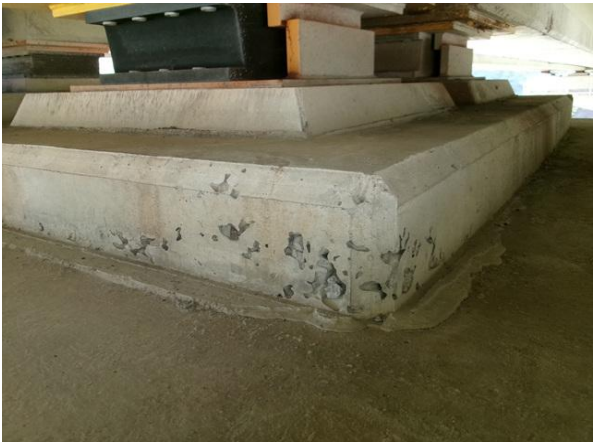
| 손상현황 | • P9-Sh3 콘크리트 재료분리(1.0m×0.2m) | 손상현황 | • P11-Sh2 하부플레이트 들뜸(0.5m) |
| 원 인 | • 시공초기 다짐부족 | 원 인 | • 시공미흡 |

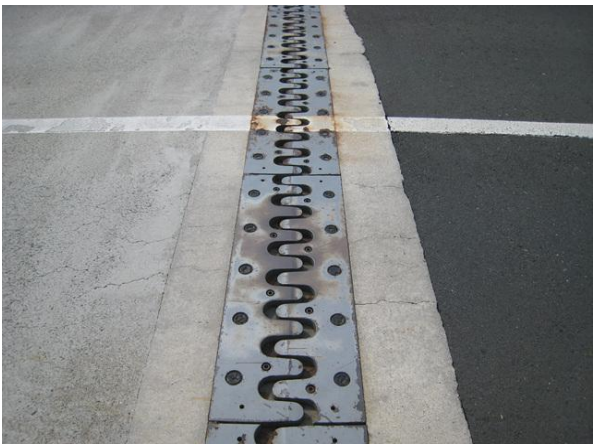
| 손상현황 | • A1 상주방향 후타재 균열(0.2mm/0.3×8EA) | 손상현황 | • P3 상주방향 후타재 망상균열(2.0m×0.3m) |
| 원 인 | • 건조수축, 장기공용, 차량윤하중 | 원 인 | • 장기공용, 열화, 건조수축 |

| 조치방안 | • 표면처리 | 조치방안 | • 표면처리 |

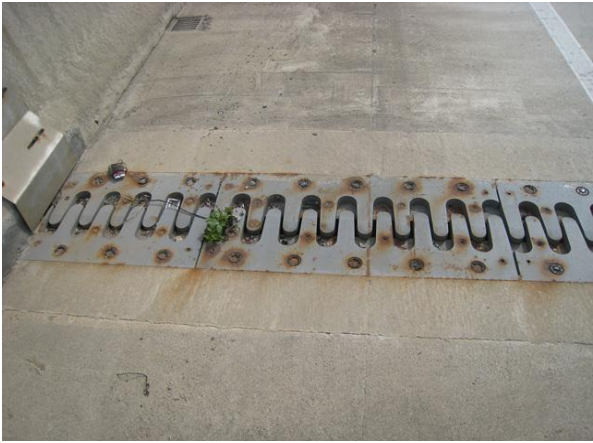
| 손상현황 | • P3 상주방향 본체 부식(3.0m) | 손상현황 | • P6 상주방향 본체 부식(3.0m) |
| 원 인 | • 장기공용, 수분접촉 | 원 인 | • 장기공용, 수분접촉 |

| 조치방안 | • 주의관찰 | 조치방안 | • 주의관찰 |

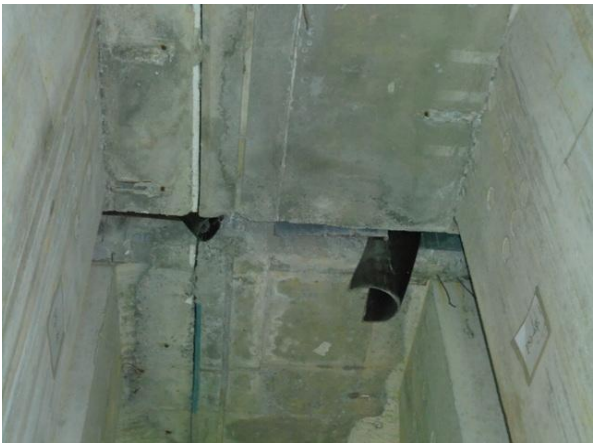
| 손상현황 | • P6 상주방향 신축이음 유도배수관탈락(1EA) | 손상현황 | • A2 상주방향 이물질 퇴적(4.0m) |
| 원 인 | • 시공미흡, 장기공용 | 원 인 | • 장기공용, 비산먼지퇴적 |

| 조치방안 | • 주의관찰 | 조치방안 | • 정비 |

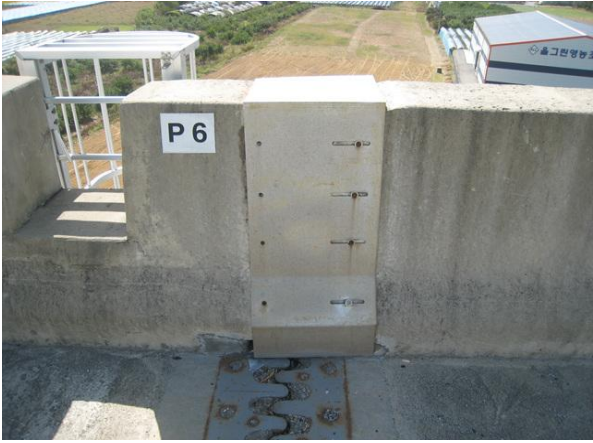
| 손상현황 | • P6 영천방향 차수판 앵커탈락(4EA) | 손상현황 | • P6 영천방향 신축이음 하부누수(0.5m×2EA) |
| 원 인 | • 장기공용 | 원 인 | • 장기공용, 고무재 열화 |

| 조치방안 | • 정비 | 조치방안 | • 주의관찰 |

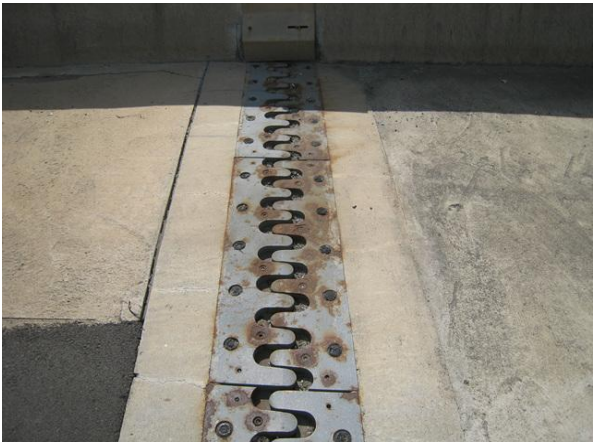
| 손상현황 | • A2 영천방향 본체부식(3.0m) | 손상현황 | • P3 영천방향 후타재 균열(0.2mm/0.3m×6EA) |
| 원 인 | • 장기공용, 수분접촉 | 원 인 | • 건조수축, 온도변화 |

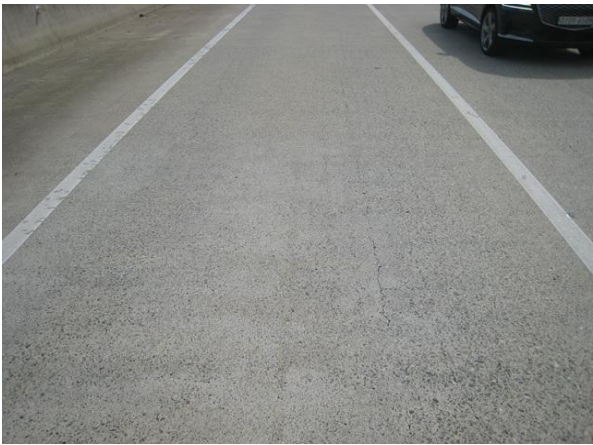
| 손상현황 | • S3 망상균열(40.0m×6.0m) | 손상현황 | • S5 포장파손(0.3m×0.5m) |
| 원 인 | • 장기공용, 건조수축, 중차량 반복통행 | 원 인 | • 시공미흡, 장기공용 |

| 조치방안 | • 재포장 | 조치방안 | • 단면보수 |

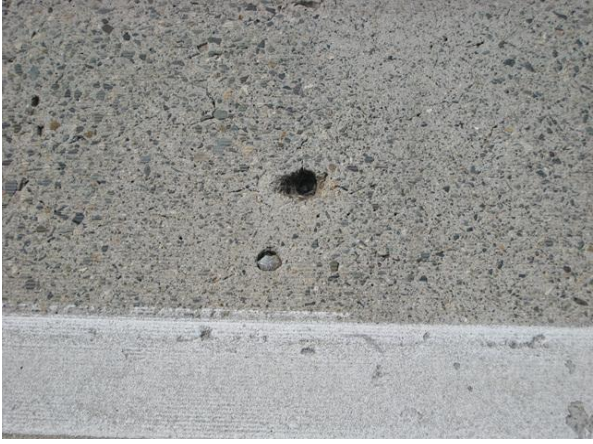
| 손상현황 | • S6 포장파손(0.1m×0.1m) | 손상현황 | • S9 망상균열(40.0m×6.0m) |
| 원 인 | • 장기공용, 중차량 반복통행 | 원 인 | • 장기공용, 건조수축, 중차량 반복통행 |

| 조치방안 | • 단면보수 | 조치방안 | • 재포장 |

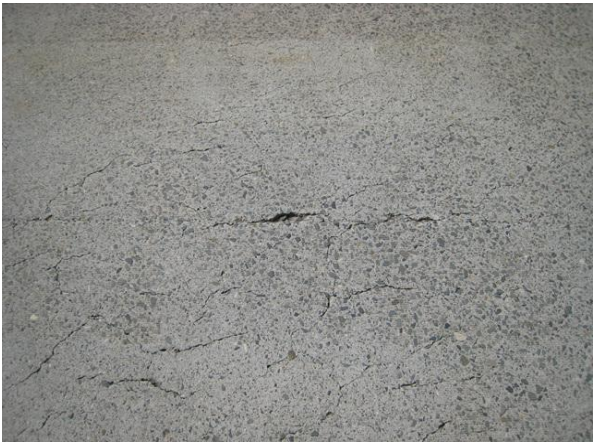
| 손상현황 | • S9 포장파손(0.1m×0.3m) | 손상현황 | • S12 망상균열(40.0m×6.0m) |
| 원 인 | • 장기공용, 중차량 반복통행 | 원 인 | • 장기공용, 건조수축, 중차량 반복통행 |

| 조치방안 | • 단면보수 | 조치방안 | • 재포장 |

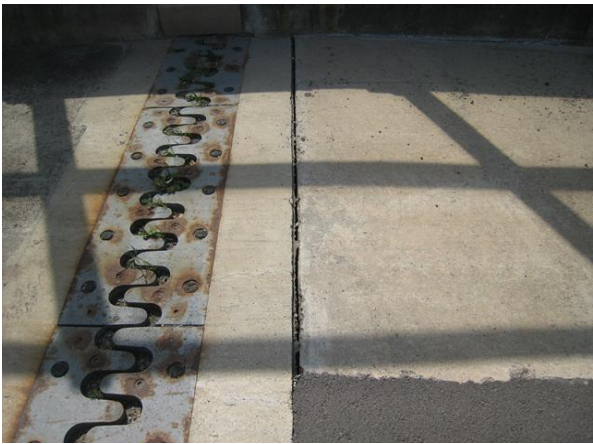
| 손상현황 | • S1 접속부 이격(2.0m) | 손상현황 | • S1 망상균열(40.0m×5.0m) |
| 원 인 | • 장기공용, 건조수축, 중차량 반복통행 | 원 인 | • 장기공용, 건조수축, 중차량 반복통행 |

| 조치방안 | • 주의관찰 | 조치방안 | • 재포장 |

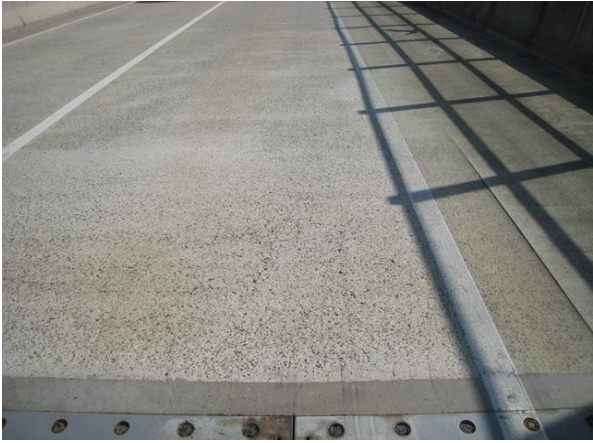
| 손상현황 | • S4 망상균열(40.0m×5.0m) | 손상현황 | • S5 망상균열(40.0m×5.0m) |
| 원 인 | • 장기공용, 건조수축, 중차량 반복통행 | 원 인 | • 장기공용, 건조수축, 중차량 반복통행 |

| 조치방안 | • 재포장 | 조치방안 | • 재포장 |

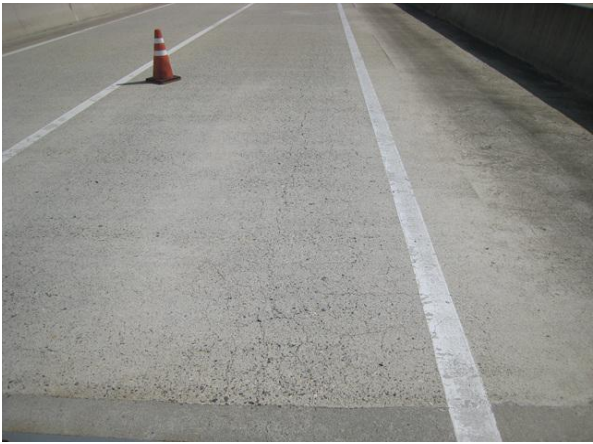
| 손상현황 | • S10 망상균열(40.0m×5.0m) | 손상현황 | • S12 접속부 박리(0.2m×7.0m) |
| 원 인 | • 장기공용, 건조수축, 중차량 반복통행 | 원 인 | • 접속부 침하 |

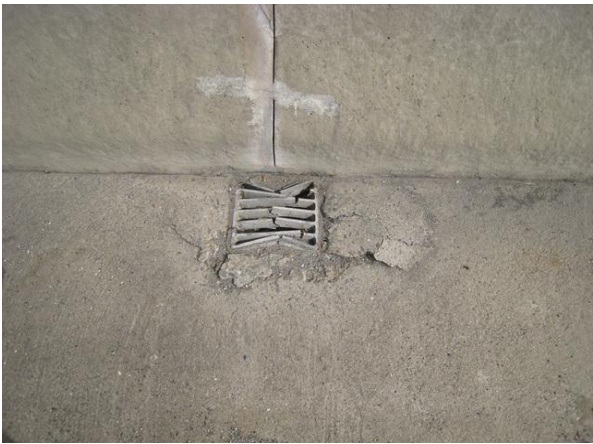
| 손상현황 | • S4 그레이팅 파손(1EA) | 손상현황 | • S6 배수구 막힘(1EA) |
| 원 인 | • 시공미흡 | 원 인 | • 장기공용, 비산먼지퇴적 |

| 조치방안 | • 정비 | 조치방안 | • 정비 |

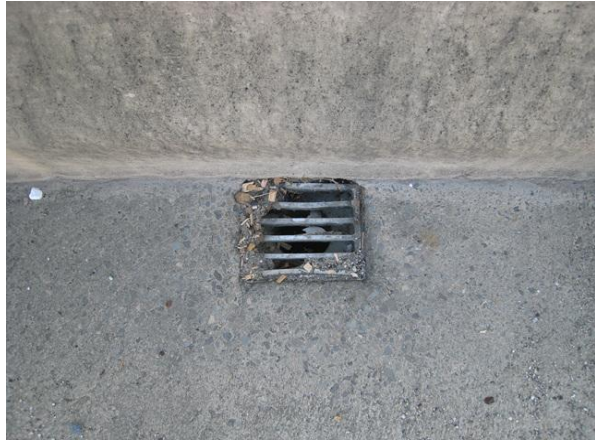
| 손상현황 | • S1 그레이팅파손(2EA) | 손상현황 | • 배수구 상태양호 |
| 원 인 | • 외부충격 등 | 원 인 | — |

| 조치방안 | • 정비 | 조치방안 | — |

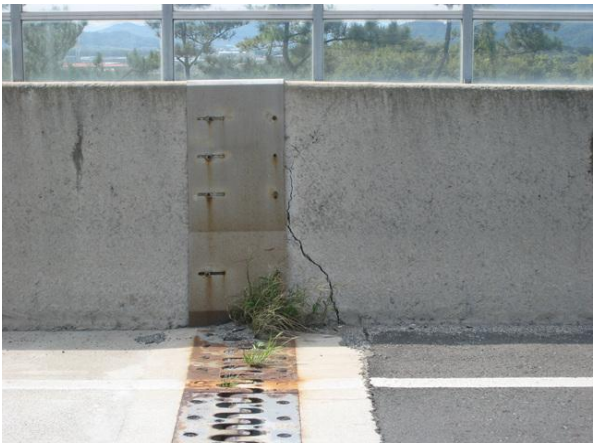
| 손상현황 | • S1 중분대 접속부 파손(0.3m×1.0m) | 손상현황 | • 방호벽 균열(0.2mm/1.0m) |
| 원 인 | • 시공초기 접속부 침하 | 원 인 | • 건조수축, 장기공용 |

| 조치방안 | • 단면보수 | 조치방안 | • 표면처리 |

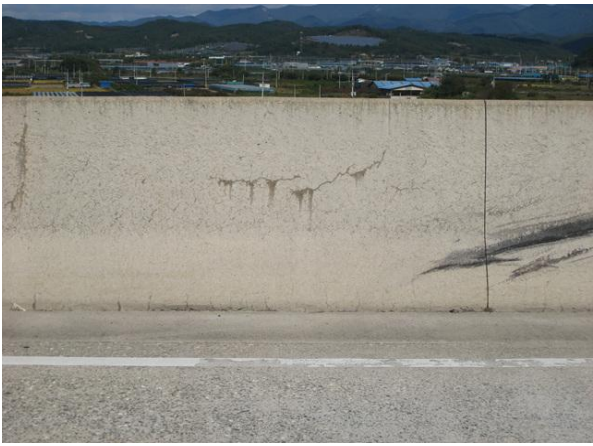
| 원 인 | • S6 중분대 균열(0.2mm/1.5m) | 원 인 | • S1 중분대 박리(0.5m×1.0m) |
| 조치방안 | • 건조수축, 장기공용 | 조치방안 | • 시공초기 접속부 침하 |

| 손상현황 | • 표면처리 | 손상현황 | • 단면보수 |

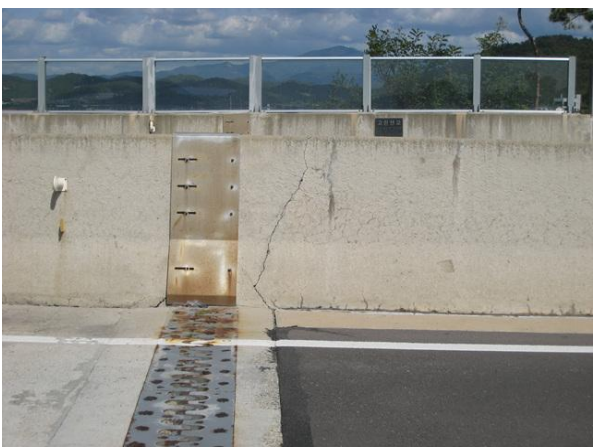
| 원 인 | • S12 중분대 박리(1.0m×1.5m) | 원 인 | • S7 중분대 백태(0.1m×1.0m×2EA) |
| 조치방안 | • 시공초기 접속부 침하 | 조치방안 | • 습기흡착, 장기공용 |
