## **34. 도림천교**

## 34. 도림천교

본 시설물은 경상북도 영천시 도림동(상주영천고속도로 80.169~80.349km)에 위치한 교량으로서 총 연장 180.0m, 폭 24.3m, 왕복 4차로로 시공되어 있다.

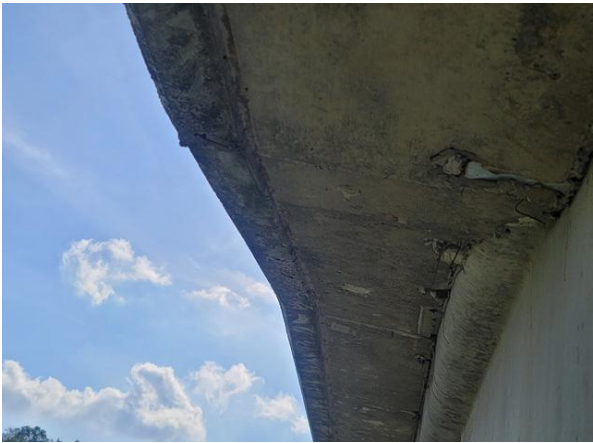
| 손상현황 | • S3 재료분리 (0.5m×0.2m) | 손상현황 | • S3 철근노출 (0.1m×0.5m) |
| 원 인 | • 시공미흡, 다짐불량 | 원 인 | • 시공미흡, 다짐불량 |

| 조치방안 | • 단면보수 | 조치방안 | • 단면보수 (방청) |

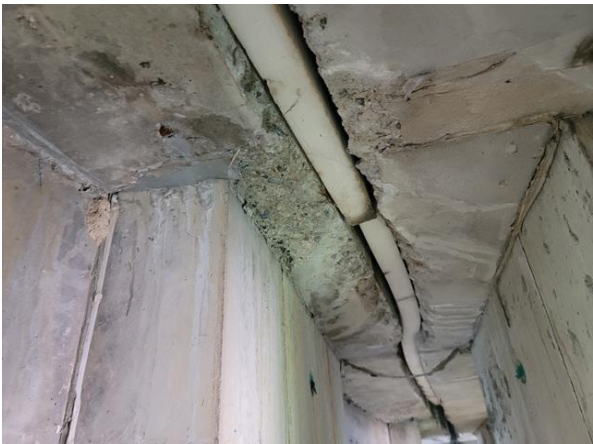
| 손상현황 | • S3 파손 (0.3m×1.0m) | 손상현황 | • S4 균열부백태 (0.1m×0.5m*16ea) |
| 원 인 | • 거푸집 탈거시 충격, 장기공용 등 | 원 인 | • 건조수축, 온도변화, 수분접촉 |

| 조치방안 | • 단면보수 | 조치방안 | • 표면처리 |

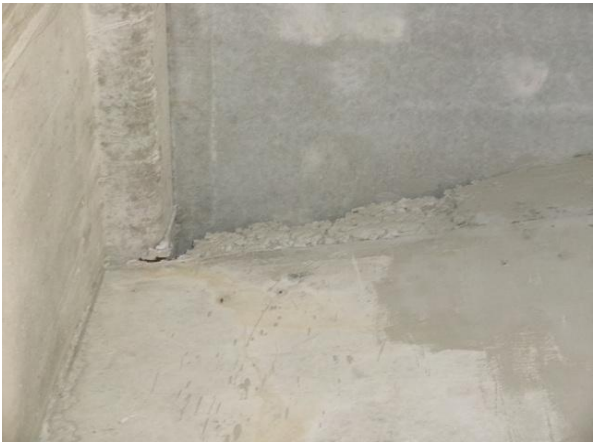
| 손상현황 | • S3-G4~5 재료분리(0.2m×0.5m) | 손상현황 | • S4 가로보 상태양호 |
| 원 인 | • 시공미흡, 다짐불량 | 원 인 | — |

- 가로보에 발생한 재료분리의 경우 시공미흡, 다짐부족 등에 의한 손상으로 판단되며, 기능발휘에는 문제가 없으나 내구성확보를 위해 단면보수 조치가 필요하다.

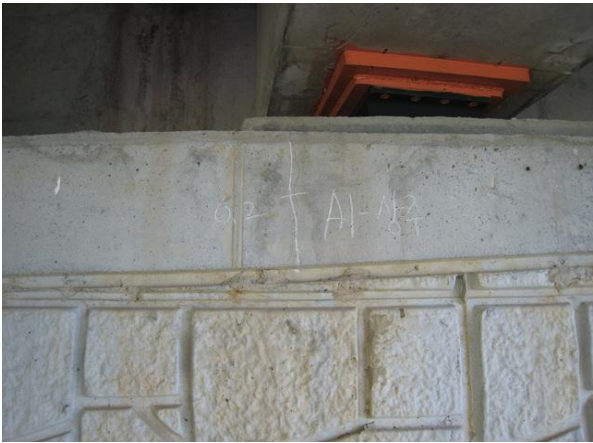
| 손상현황 | • A1 균열(0.2mm/0.3m) | 손상현황 | • A1 누수흔적(0.5m×2.5m×2ea) |
| 원 인 | • 건조수축, 온도변화, 거푸집 조기탈거 등 | 원 인 | • 우수유입 등 |

| 조치방안 | • 표면처리 | 조치방안 | • 표면처리 |

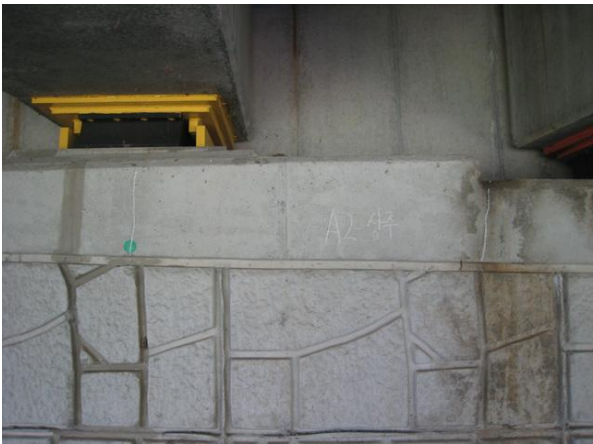
| 손상현황 | • A1 균열(0.3mm/0.5m) | 손상현황 | • A2 누수흔적(0.5m×2.5m×2ea) |
| 원 인 | • 건조수축, 온도변화, 거푸집 조기탈거 등 | 원 인 | • 우수유입 등 |

| 조치방안 | • 주입보수 | 조치방안 | • 표면처리 |

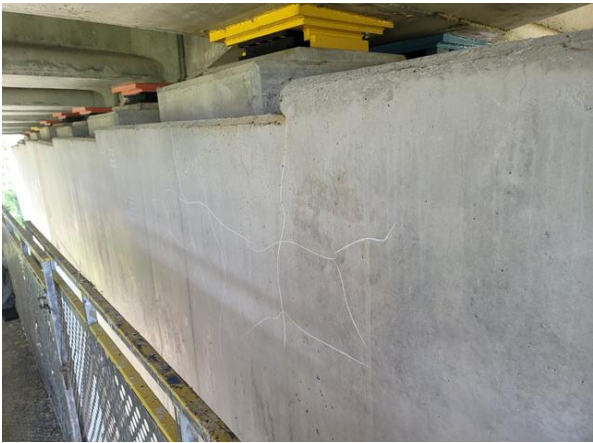
| 손상현황 | • P1 코핑부 망상균열(8.0m×2.0m) | 손상현황 | • P1 코핑부 균열부백태(0.2m×0.5m) |
| 원 인 | • 건조수축, 온도변화, 거푸집 조기탈거 등 | 원 인 | • 장기공용, 수분접촉 |

| 조치방안 | • 표면처리 | 조치방안 | • 표면보수 |

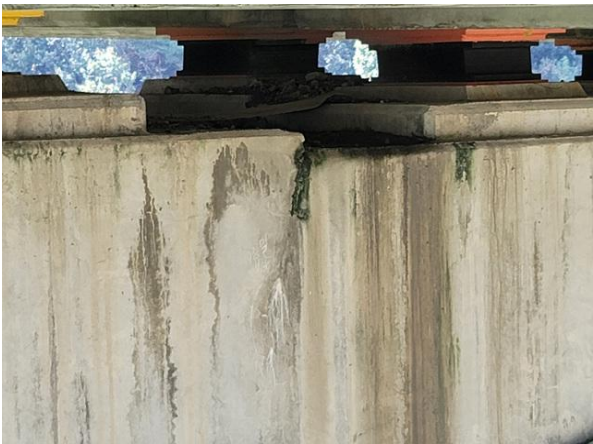
| 손상현황 | • P2 코핑부 균열(0.2mm/0.5m) | 손상현황 | • P2 코핑부 누수흔적(0.5m×2.0m) |
| 원 인 | • 건조수축, 온도변화, 거푸집 조기탈거 등 | 원 인 | • 장기공용, 수분접촉 |

| 조치방안 | • 표면처리 | 조치방안 | • 표면보수 |

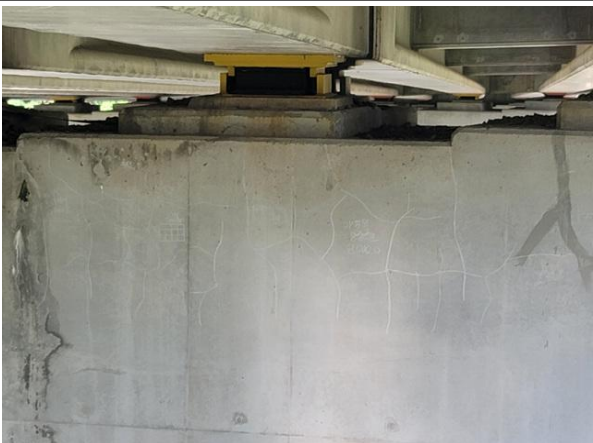
| 손상현황 | • P2 코핑부 망상균열(8.0m×2.0m) | 손상현황 | • P2 상부 폐콘크리트퇴적 |
| 원 인 | • 건조수축, 온도변화, 거푸집 조기탈거 등 | 원 인 | • 정비미흡 |

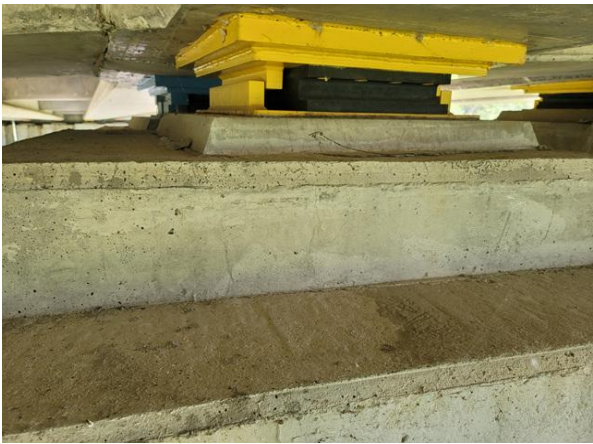
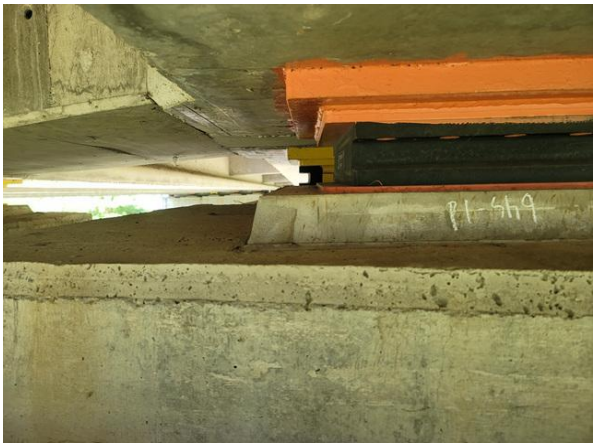
| <table border="1"> <tr> <td>손상현황</td><td>• P1-Sh8 콘크리트 균열(0.1mm/0.2m)</td></tr> </table> | 손상현황 | • P1-Sh8 콘크리트 균열(0.1mm/0.2m) | <table border="1"> <tr> <td>손상현황</td><td>• P1-Sh9 몰탈 박락(0.1m×0.1m)</td></tr> </table> | 손상현황 | • P1-Sh9 몰탈 박락(0.1m×0.1m) |

| 조치방안 | • 표면처리 | | | | |

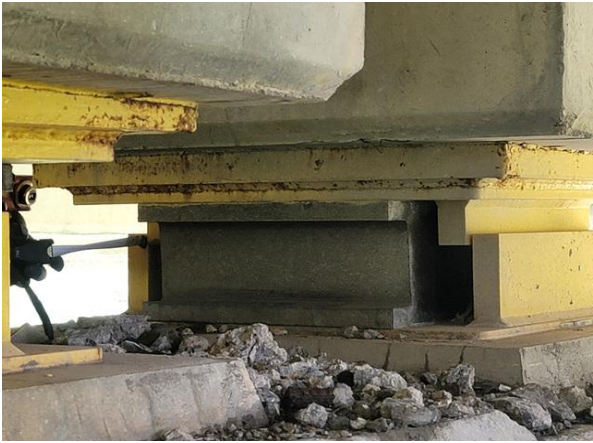
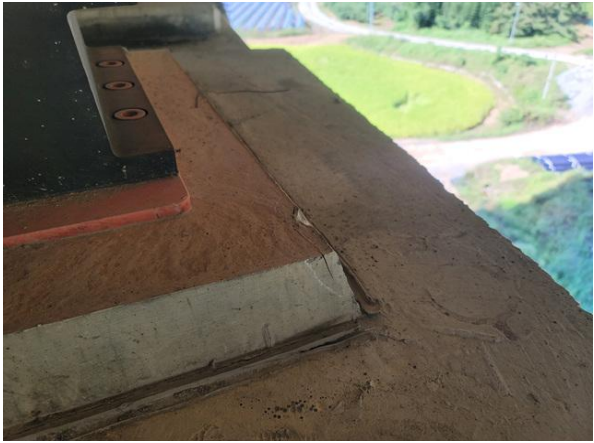
| <table border="1"> <tr> <td>손상현황</td><td>• P2-Sh3 플레이트 부식</td></tr> </table> | 손상현황 | • P2-Sh3 플레이트 부식 | <table border="1"> <tr> <td>손상현황</td><td>• P2-Sh4 몰탈 박리(0.1m×0.1m)</td></tr> </table> | 손상현황 | • P2-Sh4 몰탈 박리(0.1m×0.1m) |

| 조치방안 | • 재도장 | | | | |

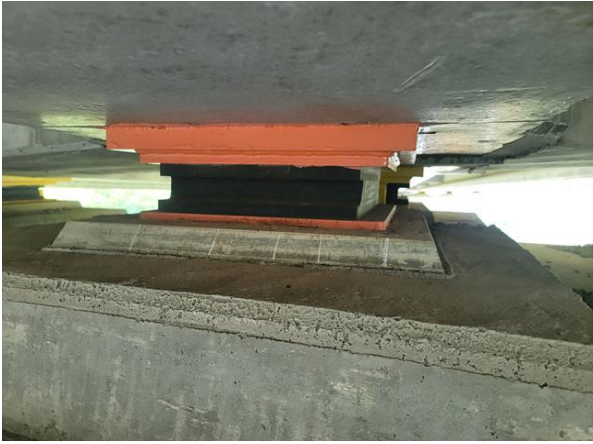
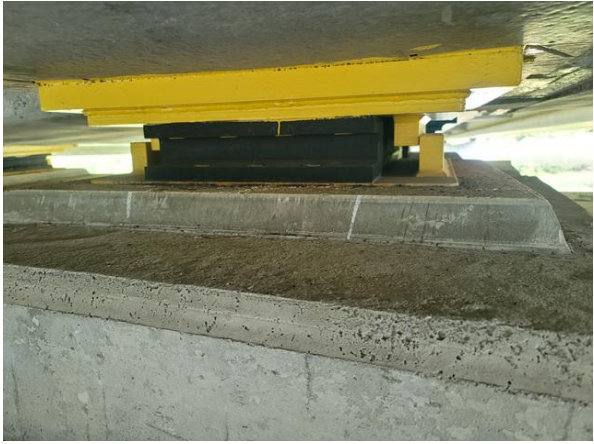
| <table border="1"> <tr> <td>손상현황</td><td>• P3-Sh9 몰탈 균열(0.1mm/0.3m)</td></tr> </table> | 손상현황 | • P3-Sh9 몰탈 균열(0.1mm/0.3m) | <table border="1"> <tr> <td>손상현황</td><td>• P3-Sh8 몰탈 균열(0.1mm/0.3m)</td></tr> </table> | 손상현황 | • P3-Sh8 몰탈 균열(0.1mm/0.3m) |

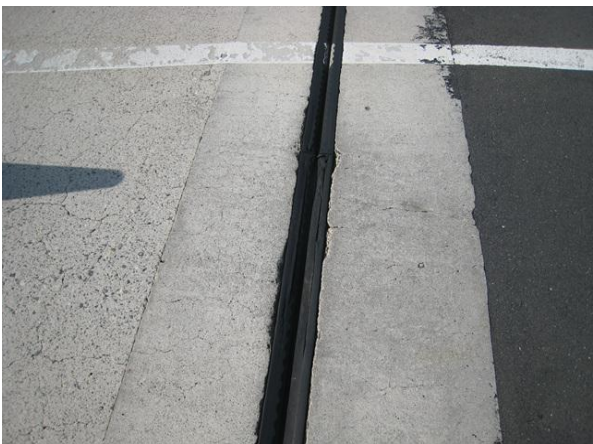
| 손상현황 | • A1 고무재 파손(1.0m) | 손상현황 | • A1 후타재 균열(0.1mm/0.5m) |
| 원 인 | • 장기공용, 열화 | 원 인 | • 장기공용, 열화, 건조수축 |

| 조치방안 | • 주의관찰 | 조치방안 | • 표면처리 |

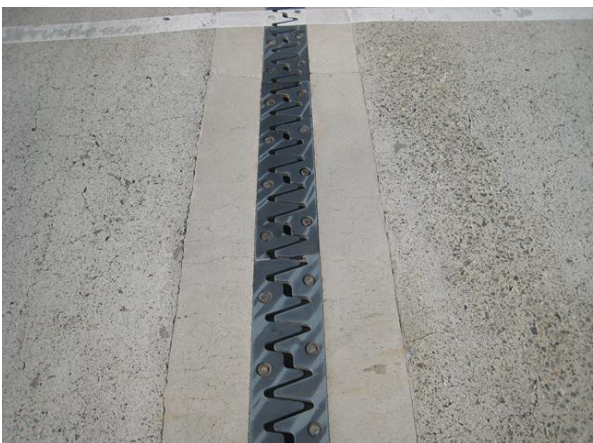
| 손상현황 | • P2 후타재 망상균열(0.4m×5.0m) | 손상현황 | • A2 후타재 망상균열(0.5m×3.0m) |
| 원 인 | • 장기공용, 열화, 건조수축 | 원 인 | • 장기공용, 열화, 건조수축 |

| 조치방안 | • 표면처리 | 조치방안 | • 표면처리 |

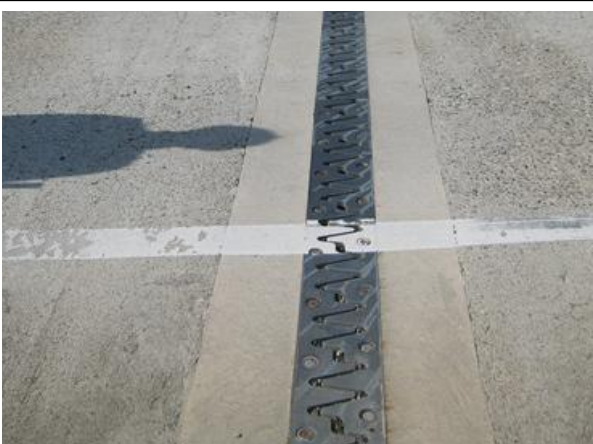
| 손상현황 | • P2 이물질 퇴적(0.5m) | 손상현황 | • P2 하부 상태양호 |
| 원 인 | • 장기공용, 비산먼지퇴적 | 원 인 | — |

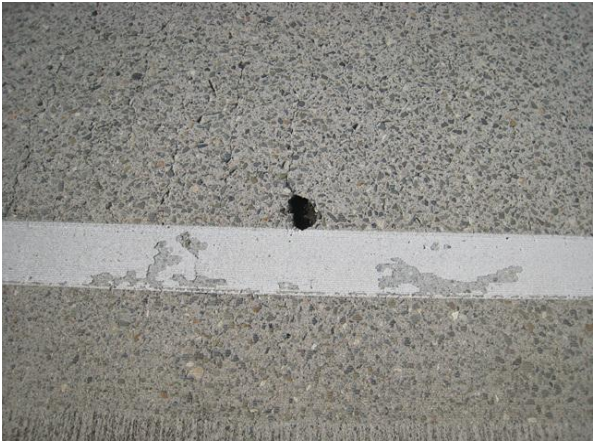
| 손상현황 | • S1 포장파손(0.1m×0.1m) | 손상현황 | • S1 망상균열(40.0m×6.0m) |
| 원 인 | • 장기공용, 중차량 반복통행 | 원 인 | • 장기공용, 건조수축, 중차량 반복통행 |

| 조치방안 | • 단면보수 | 조치방안 | • 표면처리 |

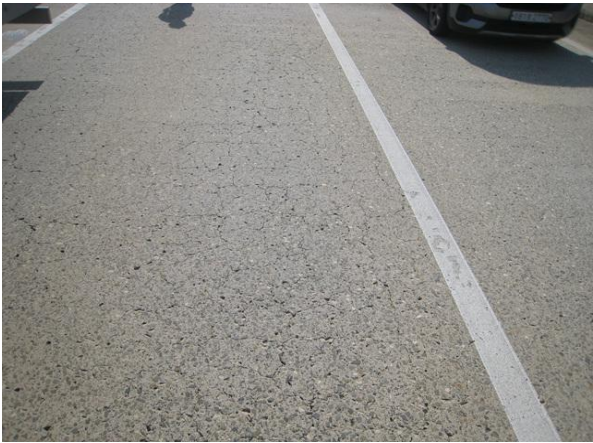
| 손상현황 | • S2 망상균열(40.0m×6.0m) | 손상현황 | • S1 포장파손(0.1m×0.1m) |
| 원 인 | • 장기공용, 건조수축, 중차량 반복통행 | 원 인 | • 장기공용, 중차량 반복통행 |

| 조치방안 | • 표면처리 | 조치방안 | • 단면보수 |

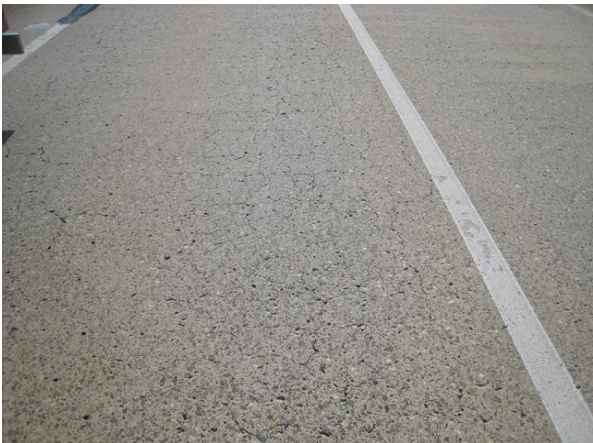
| 손상현황 | • S3 망상균열(40.0m×6.0m) | 손상현황 | • S4 망상균열(40.0m×6.0m) |
| 원 인 | • 장기공용, 건조수축, 중차량 반복통행 | 원 인 | • 장기공용, 건조수축, 중차량 반복통행 |

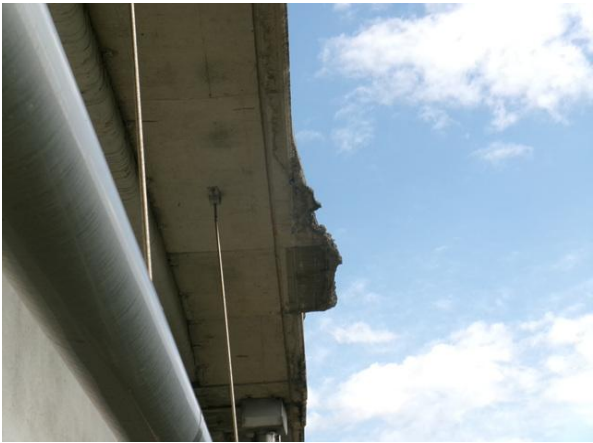
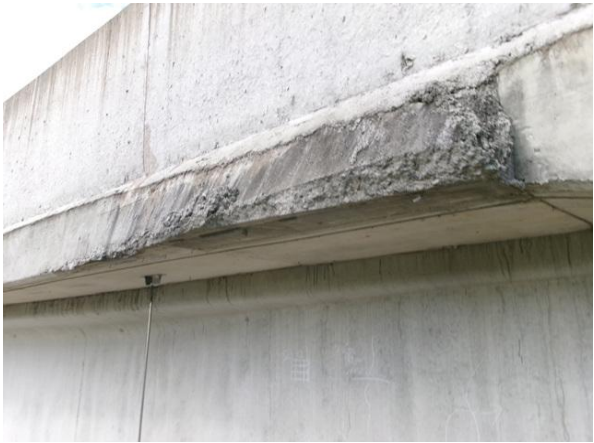
| 손상현황 | • S2 타설불량(1.5m×0.3m) | 손상현황 | • S2 타설불량(1.5m×0.3m) |
| 원 인 | • 거푸집 설치불량 | 원 인 | • 거푸집 설치불량 |

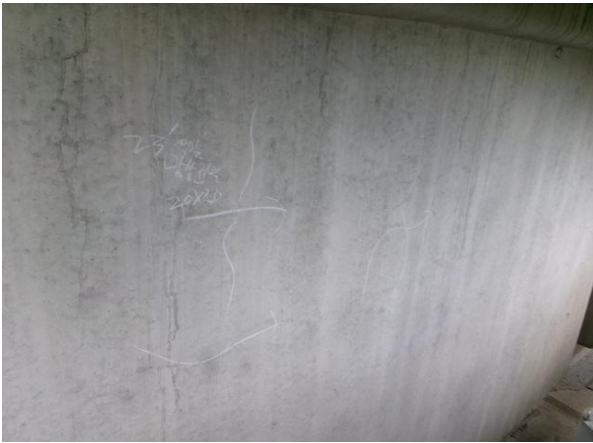
| 손상현황 | • S2-G5 망상균열 (2.0m×2.0m) | 손상현황 | • 거더 상태양호 |
| 원 인 | • 건조수축, 장기공용, 열화 | 원 인 | — |

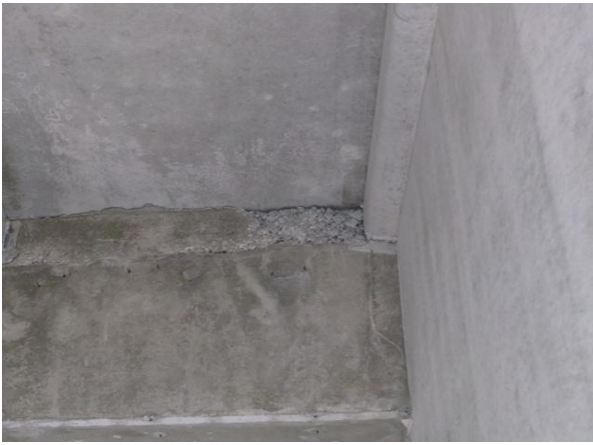
| 손상현황 | • S2-G4~5 재료분리(0.5m×0.5m) | 손상현황 | • S4-G2~3 백태(0.2m×1.0m) |
| 원 인 | • 시공미흡, 다짐불량 | 원 인 | • 장기공용, 수분접촉 |

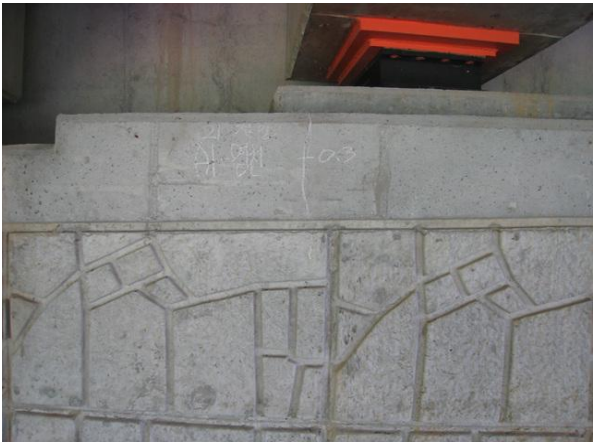
| 손상현황 | • A1 균열(0.3mm/0.5m) | 손상현황 | • A1 백태(0.1m×0.2m) |
| 원 인 | • 건조수축, 온도변화, 거푸집 조기탈거 등 | 원 인 | • 장기공용, 우수유입 등 |

| 조치방안 | • 주입보수 | 조치방안 | • 표면처리 |

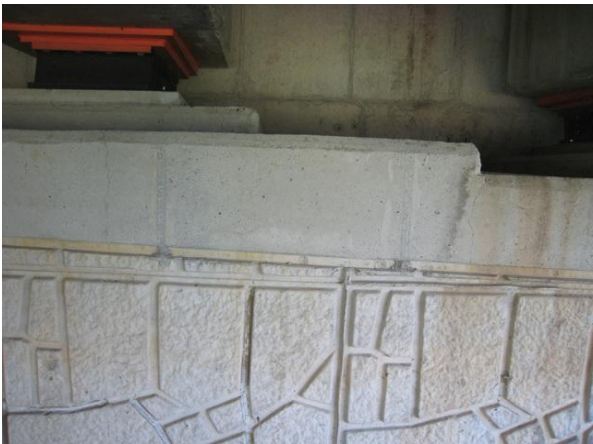
| 손상현황 | • A2 균열(0.2mm/0.5m) | 손상현황 | • A2 망상균열(1.0m×1.0m) |
| 원 인 | • 건조수축, 온도변화, 거푸집 조기탈거 등 | 원 인 | • 건조수축, 온도변화, 거푸집 조기탈거 등 |

| 조치방안 | • 표면처리 | 조치방안 | • 표면처리 |

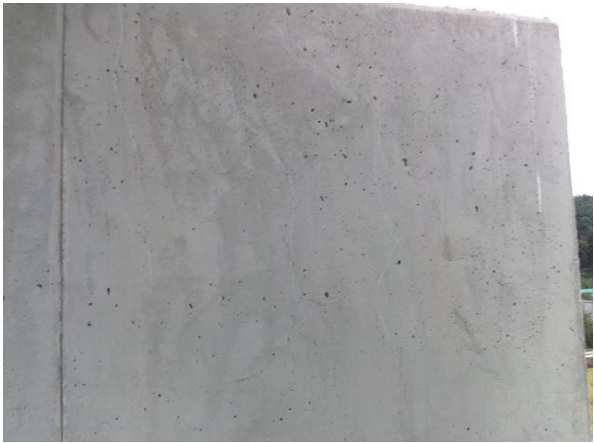
| 손상현황 | • P1 코핑부 균열(0.2mm/0.5m) | 손상현황 | • P1 코핑부 망상균열(1.0m×1.0m) |
| 원 인 | • 건조수축, 온도변화, 거푸집 조기탈거 등 | 원 인 | • 건조수축, 온도변화, 거푸집 조기탈거 등 |

| 조치방안 | • 표면처리 | 조치방안 | • 표면처리 |

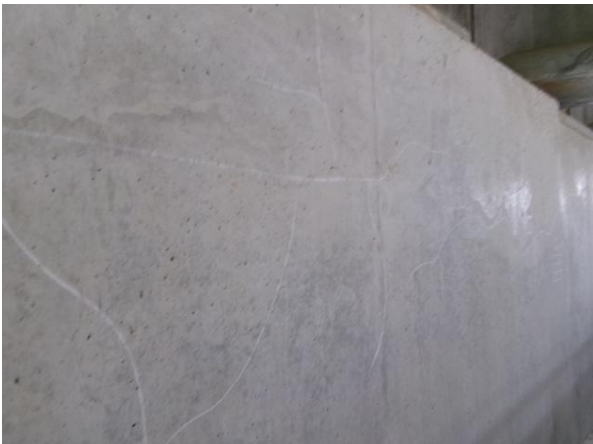
| 손상현황 | • P1 코핑부 망상균열(5.0m×1.5m) | 손상현황 | • P2 코핑부 균열(0.2mm/1.0m*14ea) |
| 원 인 | • 건조수축, 온도변화, 거푸집 조기탈거 등 | 원 인 | • 건조수축, 온도변화, 거푸집 조기탈거 등 |

| 조치방안 | • 표면처리 | 조치방안 | • 표면처리 |

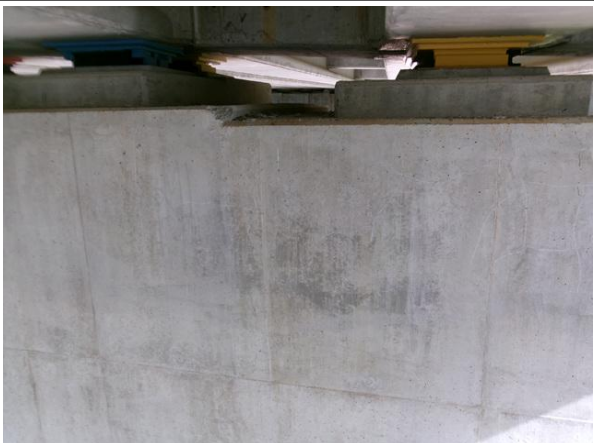
| 손상현황 | • P2 상부 폐콘크리트퇴적 | 손상현황 | • P3 코핑부 망상균열(8.0m×2.0m) |
| 원 인 | • 정비미흡 | 원 인 | • 건조수축, 온도변화, 거푸집 조기탈거 등 |

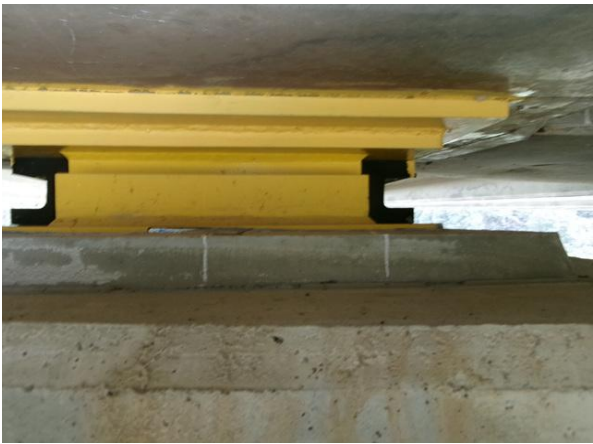
| 손상현황 | • P1-Sh2 몰탈 균열(0.1mm/0.2m) | 손상현황 | • P2-Sh2 몰탈 박락(0.1m×0.1m) |
| 원 인 | • 건조수축, 온도변화 | 원 인 | • 외부충격 |

| 조치방안 | • 표면처리 | 조치방안 | • 단면보수 |

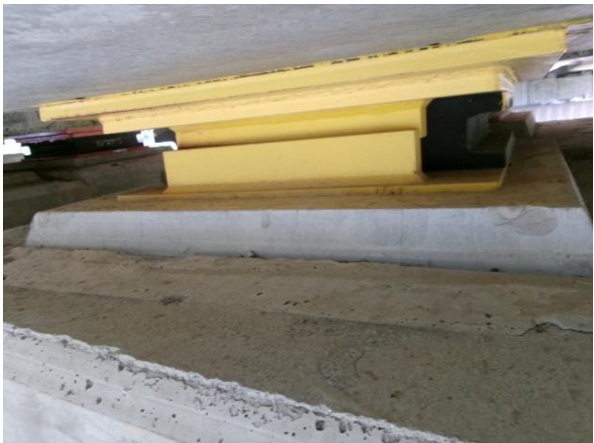
| 손상현황 | • P2-Sh3 스톱퍼 간섭 | 손상현황 | • P3-Sh1 몰탈 균열(0.2mm/0.3m) |
| 원 인 | • 장기공용, 횡방향 밀림 | 원 인 | • 건조수축, 온도변화 |

| 조치방안 | • 주의관찰 | 조치방안 | • 표면처리 |

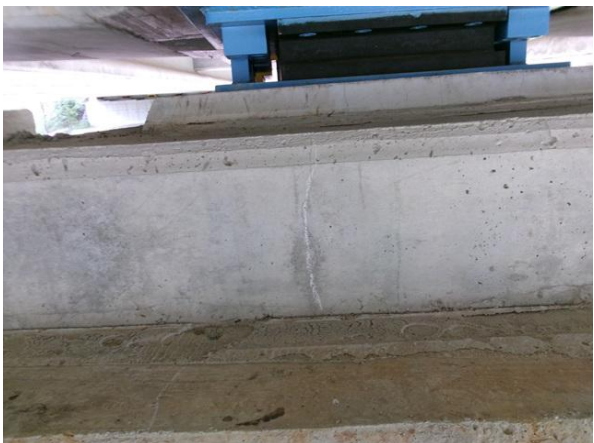
| 손상현황 | • P3-Sh2 몰탈 균열(0.2mm/0.3m) | 손상현황 | • P3-Sh3 콘크리트 균열(0.1mm/0.3m) |
| 원 인 | • 건조수축, 온도변화 | 원 인 | • 건조수축, 온도변화 |

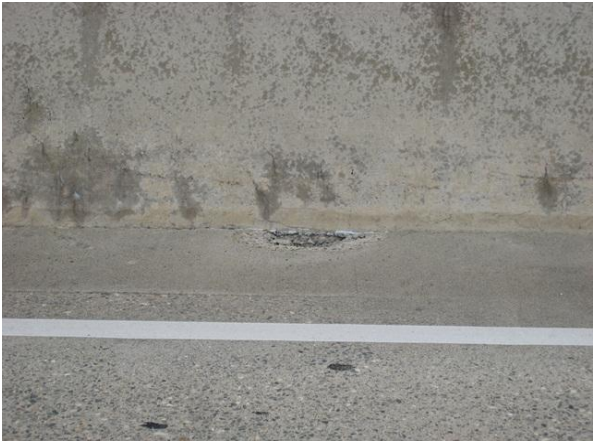
| 손상현황 | • S2 포장박리 (0.5m×0.3m) | 손상현황 | • S3 포장박리 (0.5m×1.0m) |
| 원 인 | • 장기공용, 중차량 반복통행 | 원 인 | • 장기공용, 건조수축, 중차량 반복통행 |

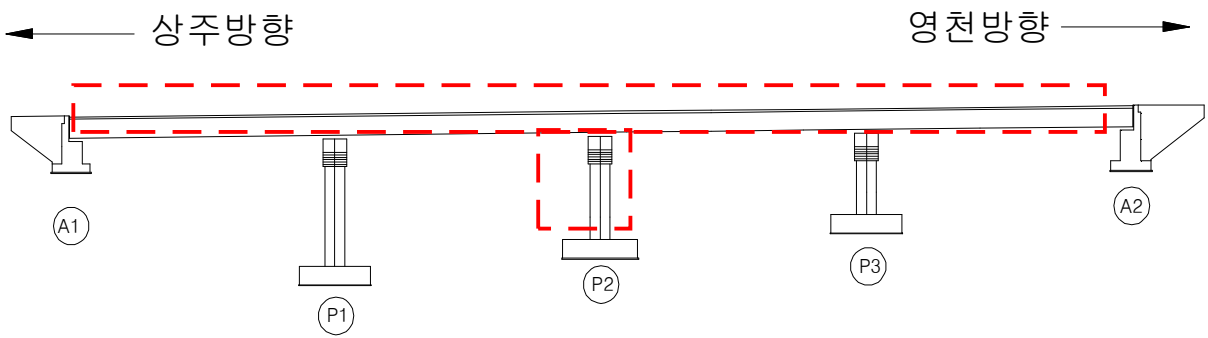
| <p>① 교면포장 망상균열 - 진전 여부확인</p> | | |
| <p>② 교량받침 P2 스토퍼 간섭 - 진전 여부확인</p> | | |
