## **35. 오미교**

### 35.1 시설물의 개요

본 시설물은 경상북도 영천시 오미동(상주영천고속도로 81.648~81.698km)에 위치한 교량으로서 총 연장 50.0m, 폭 24.3m, 왕복 4차로로 시공되어 있다.

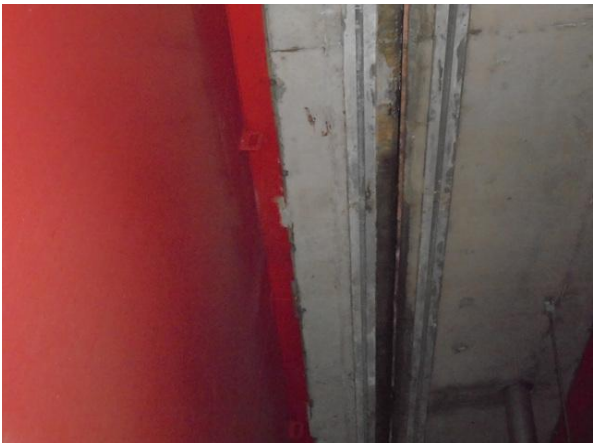
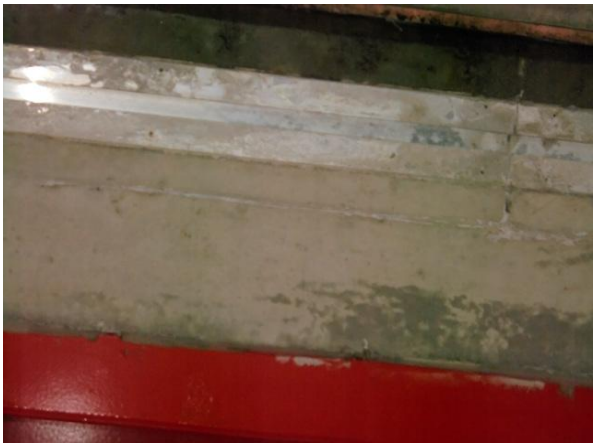
| 손상현황 | • S1 캔틸레버 균열(0.2mm/0.3m) | 손상현황 | • S1 캔틸레버 균열(0.2mm/0.3m) |
| 원 인 | • 건조수축, 온도변화, 거푸집 조기탈거 등 | 원 인 | • 건조수축, 온도변화, 거푸집 조기탈거 등 |

- 바닥판에 발생한 망상균열은 건조수축, 온도변화, 거푸집 조기탈거 등의 복합적인 원인에 의한 비구조적 소수의 미세균열로서 전회와 비교시 손상의 진전은 없는 상태이나, 표면보수를 실시하여 내구성을 확보하는 것이 바람직할 것으로 판단된다.

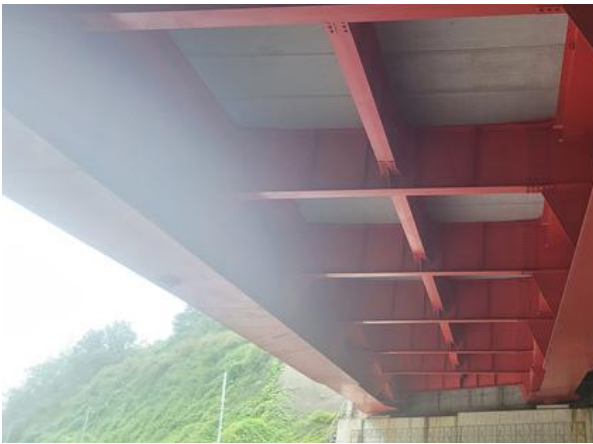
| 손상현황 | • S1-G1 거터외부 도장손상(3.0m×2.0m) | 손상현황 | • S1-G1 거터외부 도장손상(1.0m×1.0m) |
| 원 인 | • 외부충격 | 원 인 | • 외부충격 |

| 조치방안 | • 재도장 | 조치방안 | • 재도장 |

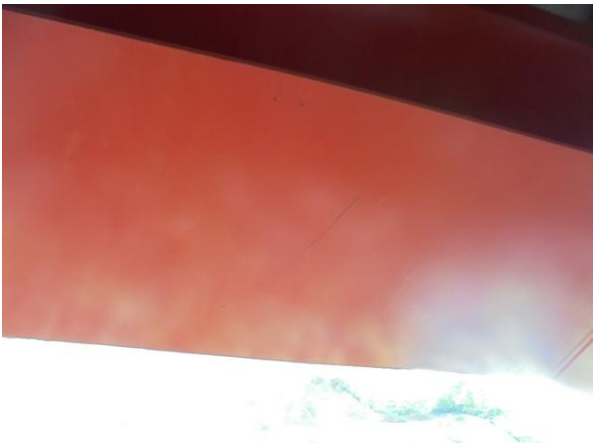
| 손상현황 | • S1-G1 거터외부 도장긫힘(0.1m×1.5m) | 손상현황 | • S1-G2 거터외부 도장박리(0.1m×0.2m) |
| 원 인 | • 외부충격 | 원 인 | • 외부충격, 공용기간 증가, 전처리미흡 |

| 조치방안 | • 재도장 | 조치방안 | • 재도장 |

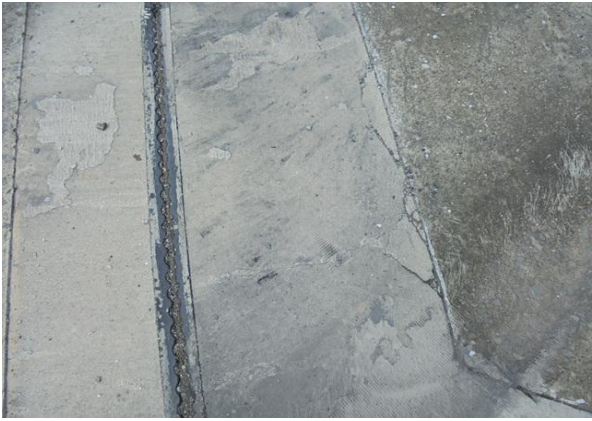
| 손상현황 | • A1 후타재 균열(0.3mm/0.5m) | 손상현황 | • A1 후타재 박락(0.1m×0.2m*2ea) |
| 원 인 | • 건조수축, 온도변화, 장기공용 | 원 인 | • 장기공용, 차량윤하중, 열화 |

| 조치방안 | • 주입보수 | 조치방안 | • 단면보수 |

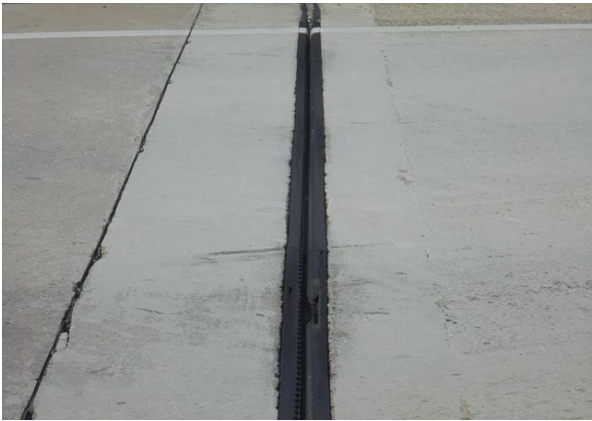
| 손상현황 | • A2 고무재 손상(0.5m×2ea) | 손상현황 | • A2 차수판 볼트탈락(2ea) |
| 원 인 | • 장기공용, 열화 | 원 인 | • 장기공용 |

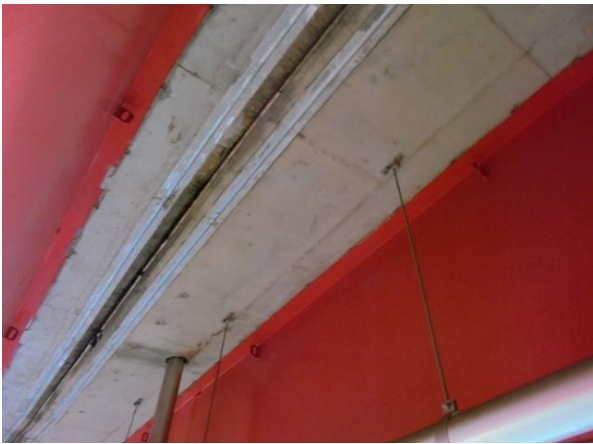
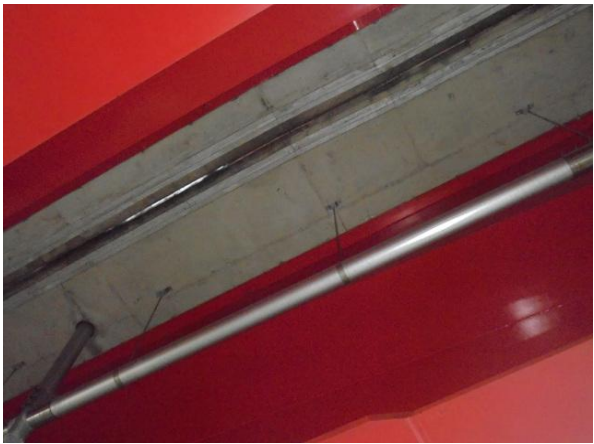
| 손상현황 | • S1 캔틸레버 망상균열(55.0m×0.5m) | 손상현황 | • S1 캔틸레버 망상균열(55.0m×0.5m) |
| 원 인 | • 건조수축, 온도변화, 장기공용 | 원 인 | • 건조수축, 온도변화, 장기공용 |

- 바닥판하면에 발생된 망상균열의 경우 건조수축, 온도변화 등에 의한 손상으로 폭 0.3mm미만의 표면균열로 판단된다. 기 발생된 손상부의 경우 손상의 진전 방지 및 구조물의 내구성 증진을 위한 표면처리 등의 조치를 취하는 것이 바람직 할 것으로 판단된다.

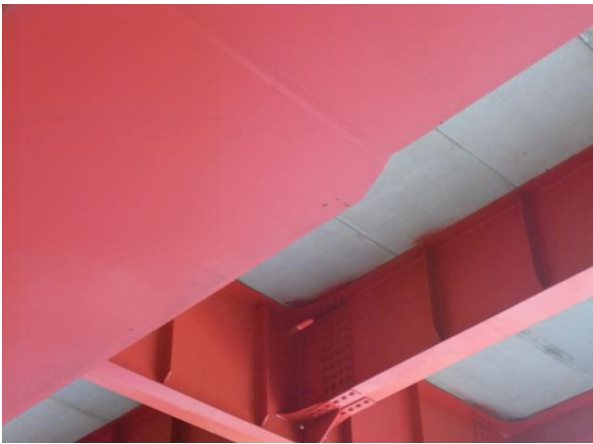
| 손상현황 | • S1-G1 거더외부 도장박리(0.2m×0.2m) | 손상현황 | • S1-G2 거더외부 도장박리(0.3m×0.3m) |
| 원 인 | • 외부충격, 공용기간 증가, 전처리미흡 | 원 인 | • 외부충격, 공용기간 증가, 전처리미흡 |

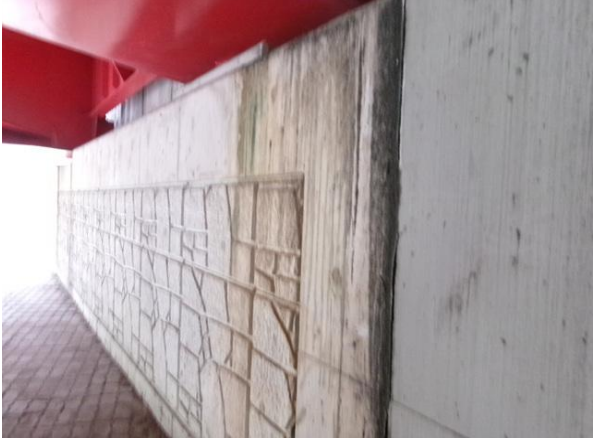
| 구분 | 정밀안전점검 결과(영향방향) | 비고 |
|---|---|---|
| 교대 | <ul style="list-style-type: none"> <li>교대 벽체에 발생된 실란트 파손의 경우 공용기간 증가에 따른 열화에 의한 손상으로 유추되며, 손상의 진전 방지 및 내구성 증진을 위한 실란트 재설치 등의 보수조치가 요망된다.</li> </ul> | |

| 손상현황 | • A2 실란트파손(2.0m) | 손상현황 | • A2 상태양호 |
| 원 인 | • 장기공용, 열화 | 원 인 | — |

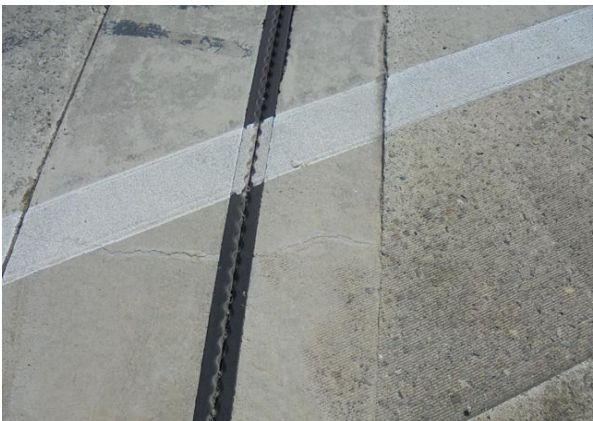
| 손상현황 | • A1 후타재 균열(0.2mm/0.3m) | 손상현황 | • A1 후타재 균열(0.2mm/0.5m) |
| 원 인 | • 건조수축, 온도변화, 장기공용 | 원 인 | • 건조수축, 온도변화, 장기공용 |

| 조치방안 | • 표면처리 | 조치방안 | • 표면처리 |

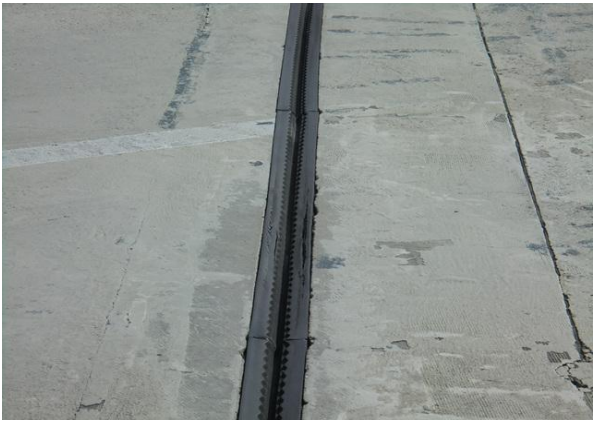
| 손상현황 | • A2 고무재 손상(0.5m×2ea) | 손상현황 | • A1 후타재 박리(0.3m×0.5m) |
| 원 인 | • 장기공용, 열화 | 원 인 | • 장기공용, 차량윤하중, 열화 |

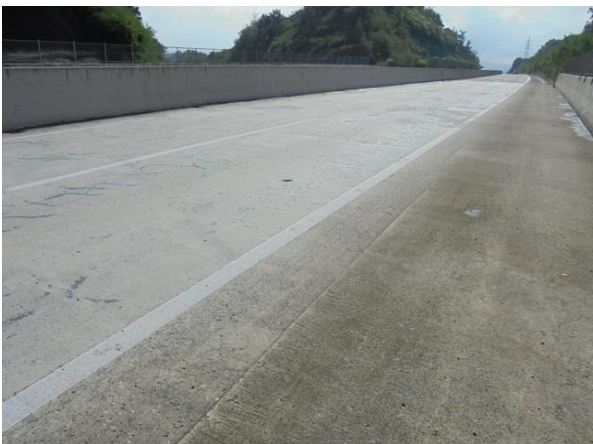
| 손상현황 | • S1 망상균열(2.0m×11.0m) | 손상현황 | • S1 보수재박리, 파손(3.0m×45.0m) |
| 원 인 | • 건조수축, 중차량통행, 공용기간 증가 | 원 인 | • 보수미흡, 장기공용, 중차량 반복통행 |

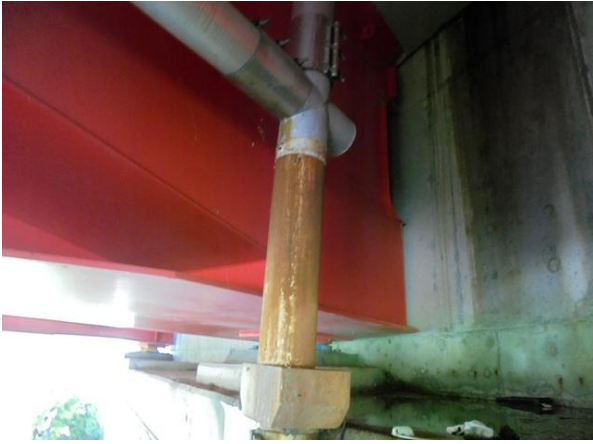
| 구분 | 정밀안전점검 결과(영향방향) | 비고 |
|---|---|---|
| 배수시설 | <ul style="list-style-type: none"> <li>배수관에 대한 금회 점검 결과, 일부구간 배수관 막힘이 발생된 것으로 조사되었고, 기 발생된 손상부의 경우 비산물 및 이물질퇴적에 의한 손상으로 판단되며, 현재 배수관 막힘으로 인한 월류가 발생된 상태이다. 기 손상부의 경우 손상의 진전 방지 및 구조물의 원활한 배수기능 확보를 위한 청소 등의 정비가 필요하며, 주기적인 점검을 통한 유지관리를 실시하여 재손상을 방지하여야 할 것으로 판단된다. 배수구의 경우 금회 점검 결과, 손상이 없는 양호한 상태로 추후 주기적인 점검을 통한 유지관리를 실시하여 현재 상태를 유지하는 것이 바람직 할 것으로 판단된다.</li> </ul> | |

| 손상현황 | • S1 배수관막힘 | 손상현황 | • 배수관 상태양호 |
| 원 인 | • 이물질퇴적 | 원 인 | — |
