## 36. 산하교

### 36.1 시설물의 개요

본 시설물은 경상북도 영천시 고정면 단포리(상주영천고속도로 84.771~85.181km)에 위치한 교량으로서 총 연장은 상주방향 425.0m, 영천방향 410.0m, 폭 24.5m, 왕복 4차로로 시공되어 있다.

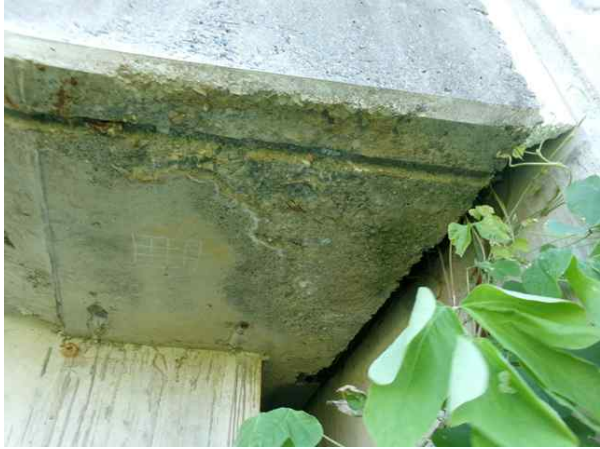
| 손상현황 | • S1 바닥판하면 표면열화 | 손상현황 | • 바닥판하면 상태양호 |
| 원 인 | • 건조수축, 온도변화, 거푸집 조기탈거 등 | 원 인 | — |

- 바닥판하면에 발생한 표면열화 손상은 공용년수가 증가함에 따른 콘크리트 표면의 열화 손상으로 현재 손상의 정도는 경미한 상태이며, 시급한 보수보다는 손상의 진전이 확인될 시 보수를 실시하는 것이 바람직한 것으로 판단된다.

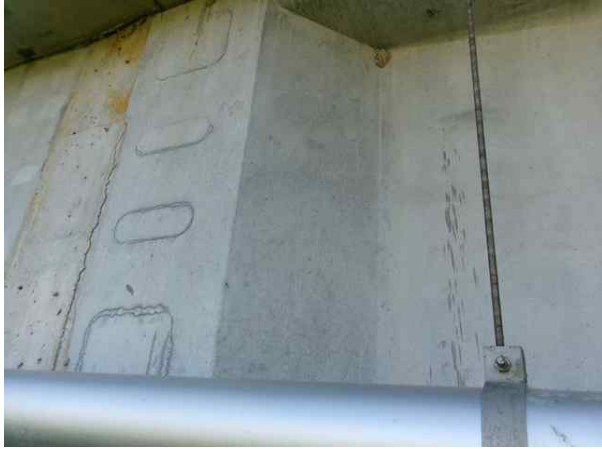
| 손상현황 | • S2-G1 거더 균열(폭0.3mm미만) | 손상현황 | • S11-G1 거더 망상균열(폭0.3mm미만) |
| 원 인 | • 건조수축, 온도변화, 거푸집 조기탈거 등 | 원 인 | • 건조수축, 온도변화, 거푸집 조기탈거 등 |

- 일부구간 발생한 균열 및 망상균열은 초기 건조수축 및 온도변화에 따른 손상으로 표면처리 등의 조치가 필요하다.

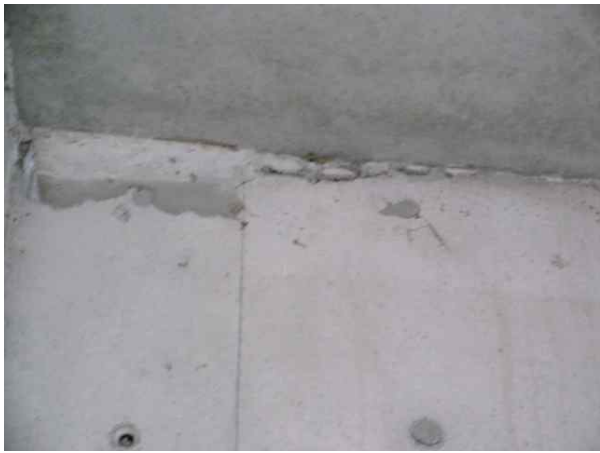
| 손상현황 | • S6 가로보 콘크리트 파손(0.1m×0.4m) | 손상현황 | • 가로보 상태양호 |
| 원 인 | • 접속부 시공미흡, 장기공용 | 원 인 | — |

- 가로보 외관조사 결과, 경미한 파손이 조사되었으며, 기 손상은 시공시 다짐 불량 및 외부 충격에 따른 손상으로 보수는 필요치 않으며, 주기적인 점검을 통한 손상의 진전여부 확인 등의 유지관리가 요구된다.

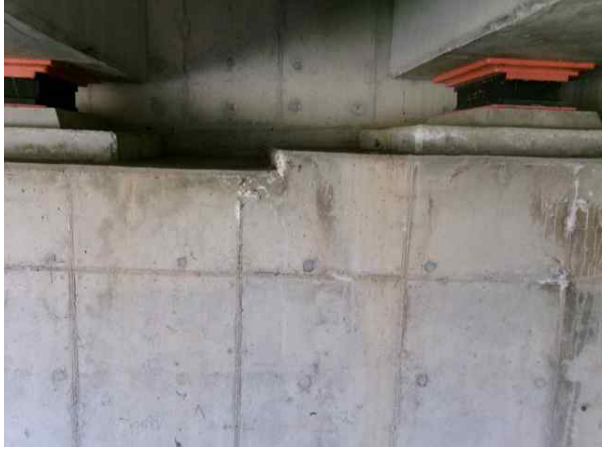
| 손상현황 | • A2 균열 (0.3mm미만) | 손상현황 | • A1 체수 (1.0m×2.0m) |
| 원 인 | • 건조수축, 온도변화, 거푸집 조기탈거 등 | 원 인 | • 신축이음하부 누수, 우수유입 |

- 균열 손상은 폭 0.3mm미만의 경미한 표면균열로, 건조수축 및 온도변화 등에 의한 손상으로 추정된다. 기 발생된 손상부의 경우 손상의 진전 방지를 위한 표면보수 등의 조치가 필요할 것으로 판단된다.
- 체수 손상은 신축이음 하부에서의 우수유입으로 인한 손상으로 판단된다. 균열부에 침투하여 백태 등으로 손상의 진전을 방지하기 위하여 정비 등의 조치가 필요할 것으로 판단된다.

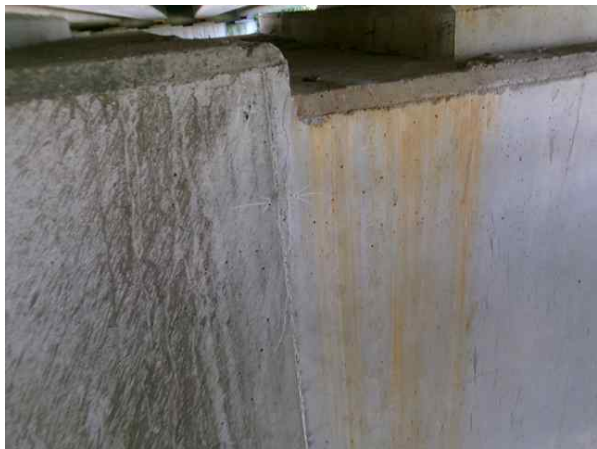
| 손상현황 | • P1 코핑부 균열(0.3mm미만) | 손상현황 | • P3 코핑부 망상균열 (3.0m×1.5m) |
| 원 인 | • 건조수축, 온도변화 | 원 인 | • 건조수축, 온도변화 |

| 조치방안 | • 표면처리 | 조치방안 | • 표면처리 |

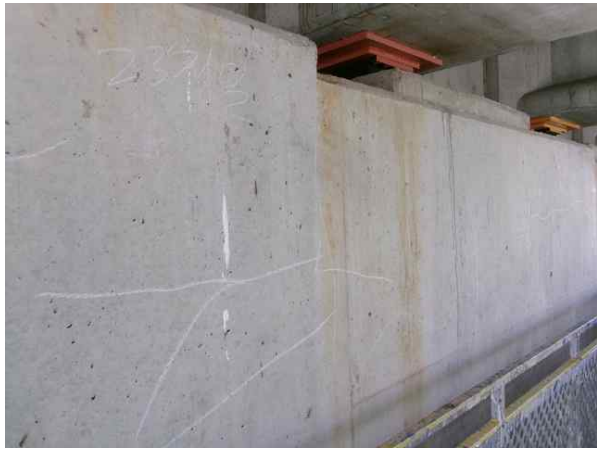
| 손상현황 | • P5 코핑부 망상균열 (1.0m×10.0m) | 손상현황 | • P5 기둥부 백태 (0.1m×0.3m) |
| 원 인 | • 건조수축, 온도변화 | 원 인 | • 표면 우수유입, 장기공용 |

| 조치방안 | • 표면처리 | 조치방안 | • 표면처리 |

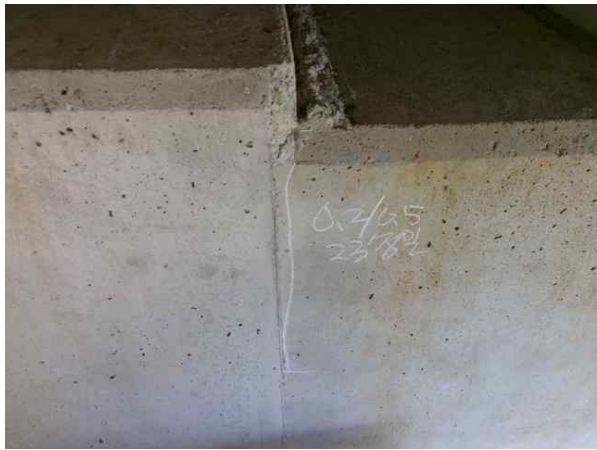
| 손상현황 | • P6 코핑부 균열(0.3mm미만) | 손상현황 | • P10 코핑부 망상균열 (10.0m×2.0m) |
| 원 인 | • 건조수축, 온도변화 | 원 인 | • 건조수축, 온도변화 |

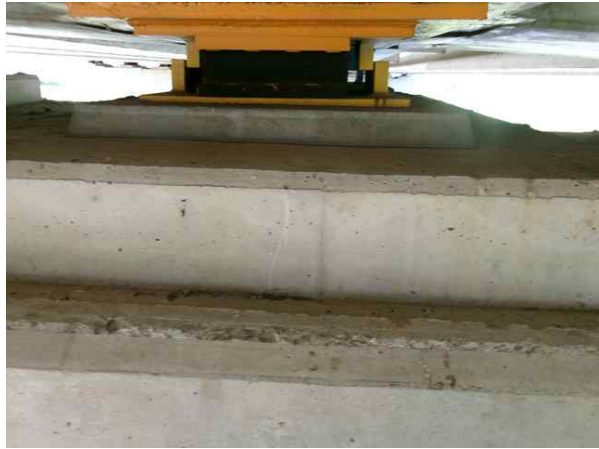
| 손상현황 | • P6-Sh8 받침콘크리트 균열(0.3mm미만) | 손상현황 | • P8-Sh8 받침콘크리트 스톱퍼 상태양호 |
| 원 인 | • 장기공용, 건조수축 | 원 인 | — |

- 무수축물탈 및 받침콘크리트에서 발생한 균열은 폭 0.1~0.2mm의 미세균열로 건조수축 및 온도변화에 의한 손상으로 추정된다. 기 발생한 손상의 경우 교량받침의 거동에 영향을 미칠 만한 손상은 아니나, 손상의 진전 방지를 위한 표면보수 등의 조치가 요구된다.
- 받침콘크리트 재료분리 및 파손의 경우 시공미흡에 의한 손상으로 추정되며, 손상의 진전 방지 및 받침의 원활한 거동을 위한 단면보수 등의 조치가 요구된다.

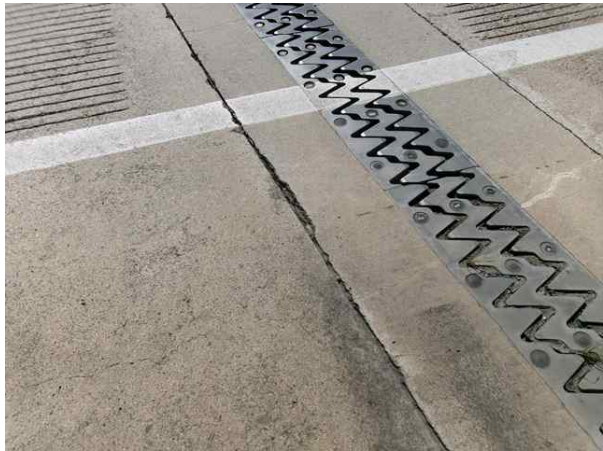
| 손상현황 | • A1 후타재 파손 (0.1m×0.5m) | 손상현황 | • A1 차수판 앵커탈락 |
| 원 인 | • 장기공용, 차량윤하중, 열화 | 원 인 | • 설치미흡, 외부충격 |

| 조치방안 | • 단면보수 | 조치방안 | • 재설치 |

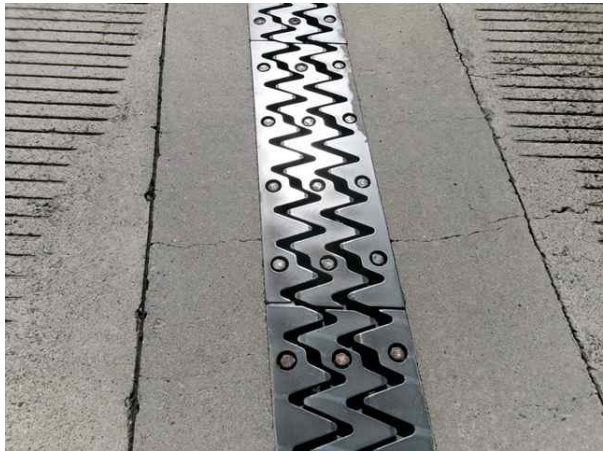
| 손상현황 | • A1 후타재 균열 (0.3mm미만) | 손상현황 | • P4 후타재 균열 (0.3mm미만) |
| 원 인 | • 차량윤하중, 건조수축 | 원 인 | • 차량윤하중, 건조수축 |

| 조치방안 | • 표면처리 | 조치방안 | • 표면처리 |

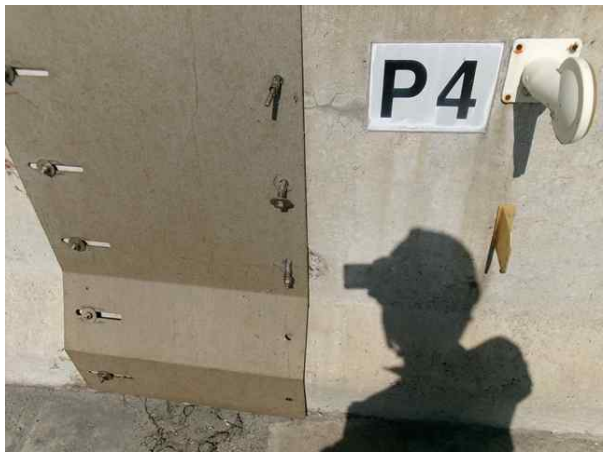
| 손상현황 | • P4 차수판 볼트탈락 | 손상현황 | • P8 후타재 균열 (0.3mm미만) |
| 원 인 | • 설치미흡, 외부충격 | 원 인 | • 차량윤하중, 건조수축 |

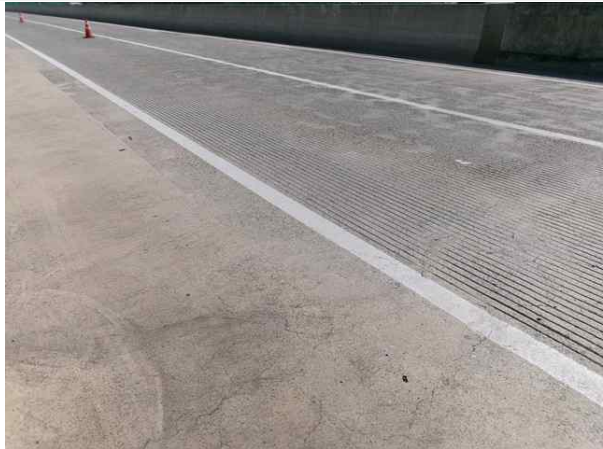
| 손상현황 | • S1 망상균열 (35.0m×9.0m) | 손상현황 | • S2 망상균열 (35.0m×9.0m) |
| 원 인 | • 장기공용, 건조수축, 중차량 반복통행 | 원 인 | • 장기공용, 건조수축, 중차량 반복통행 |

| 조치방안 | • 표면처리 | 조치방안 | • 표면처리 |

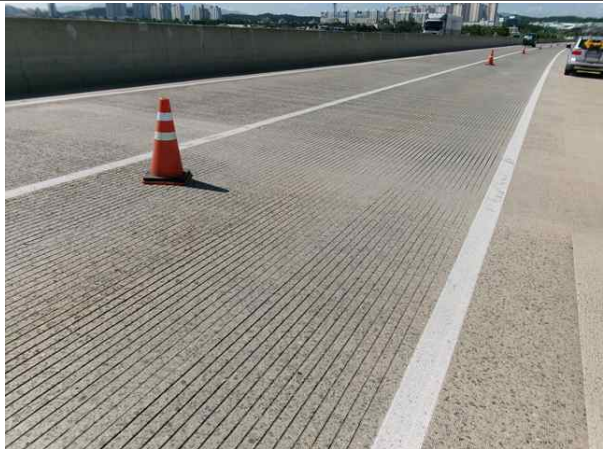
| 손상현황 | • S4 망상균열 (35.0m×9.0m) | 손상현황 | • S9 망상균열 (35.0m×9.0m) |
| 원 인 | • 장기공용, 건조수축, 중차량 반복통행 | 원 인 | • 장기공용, 건조수축, 중차량 반복통행 |

| 조치방안 | • 표면처리 | 조치방안 | • 표면처리 |

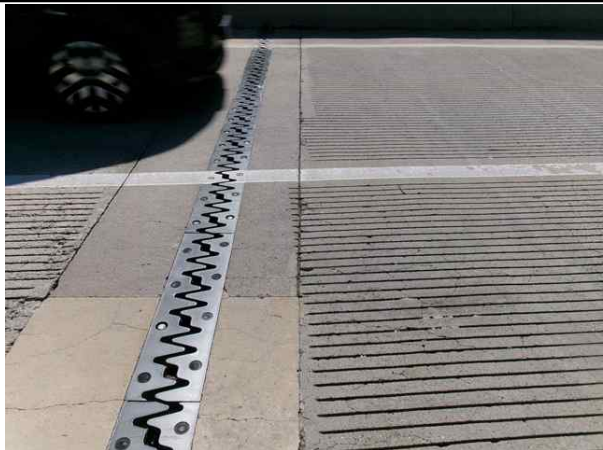
| 손상현황 | • S11 포장파손 (0.2m×0.1m) | 손상현황 | • S11 포장 접속부 파손 (0.2m×0.5m) |
| 원 인 | • 접속부 차량충격 | 원 인 | • 접속부 차량충격 |

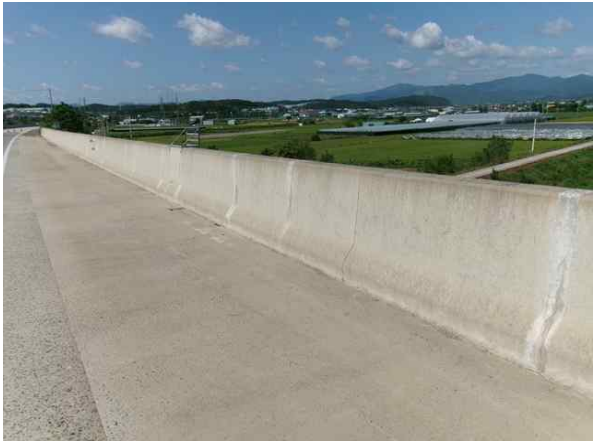
| 손상현황 | • S2 방호벽 균열부 백태 (0.2m×1.0m) | 손상현황 | • S5 방호벽 균열부 백태 (0.2m×1.0m) |
| 원 인 | • 균열부 우수유입, 장기공용 | 원 인 | • 균열부 우수유입, 장기공용 |

| 조치방안 | • 표면처리 | 조치방안 | • 표면처리 |

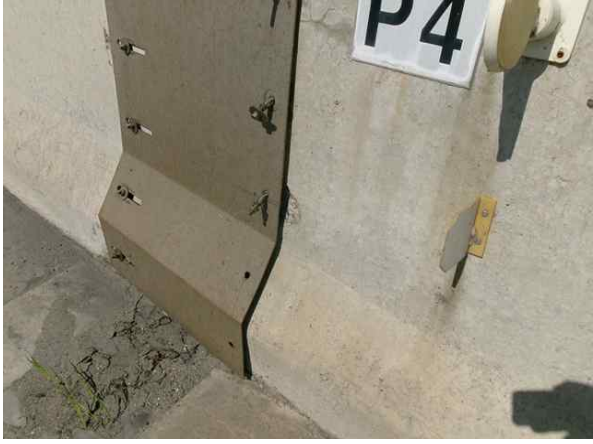
| 손상현황 | • S5 방호벽 파손 (0.1m×0.1m) | 손상현황 | • S9 방호벽 균열 (폭 0.3mm미만) |
| 원 인 | • 시공미흡, 외부충격 | 원 인 | • 건조수축, 장기공용 |

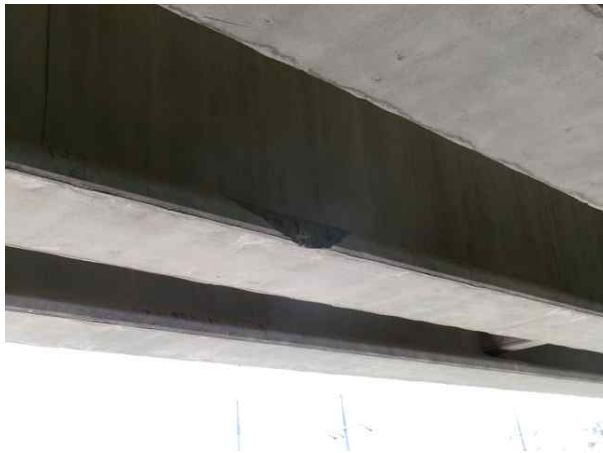
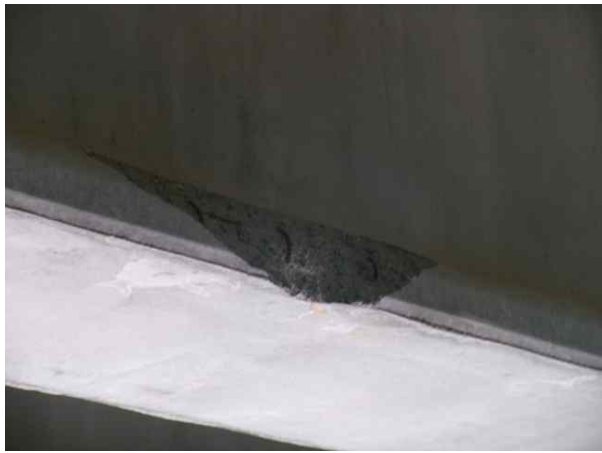
| 손상현황 | • S11-G4 거더 파손 및 철근노출 | 손상현황 | • S11-G4 거더 파손 및 철근노출 |
| 원 인 | • 시공미흡, 외부충격 | 원 인 | • 시공미흡, 외부충격 |

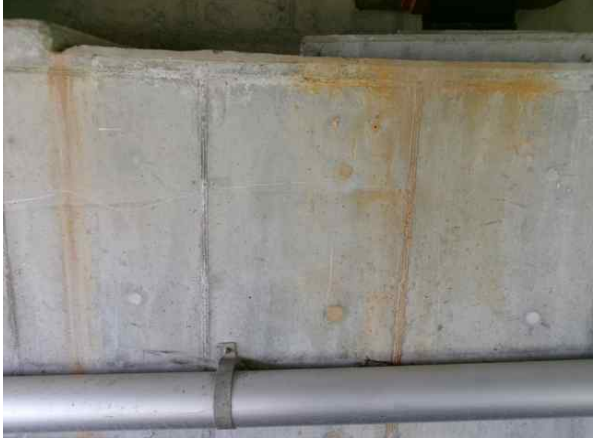
| 손상현황 | • A1 균열(폭 0.3mm미만) | 손상현황 | • A2 균열(폭 0.3mm미만) |
| 원 인 | • 건조수축, 온도변화 | 원 인 | • 건조수축, 온도변화 |

| 조치방안 | • 표면처리 | 조치방안 | • 표면처리 |

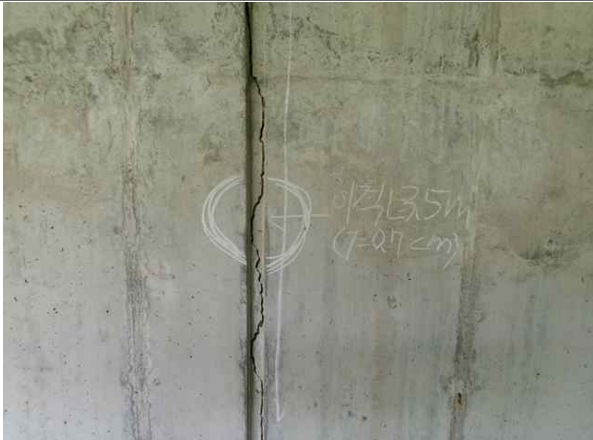
| 손상현황 | • A1 접속부 이격(L=3.5m) | 손상현황 | • A2 접속부 이격(L=3.5m) |
| 원 인 | • 공용중 잔류침하, 장기공용 | 원 인 | • 공용중 잔류침하, 장기공용 |

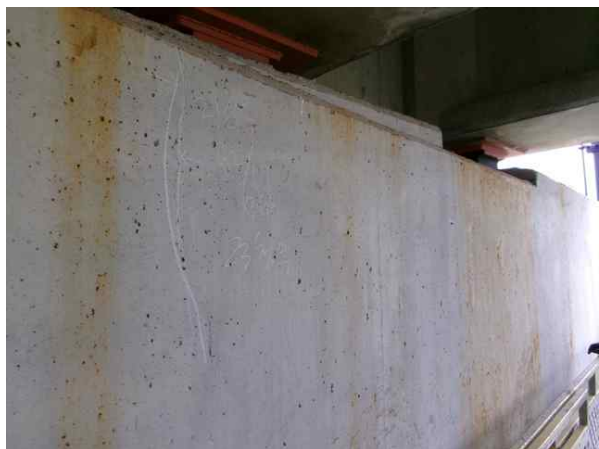
| 손상현황 | • P1 코핑부 균열(0.3mm미만) | 손상현황 | • P5 코핑부 균열(0.3mm미만) |
| 원 인 | • 건조수축, 온도변화 | 원 인 | • 건조수축, 온도변화 |

| 조치방안 | • 표면처리 | 조치방안 | • 표면처리 |

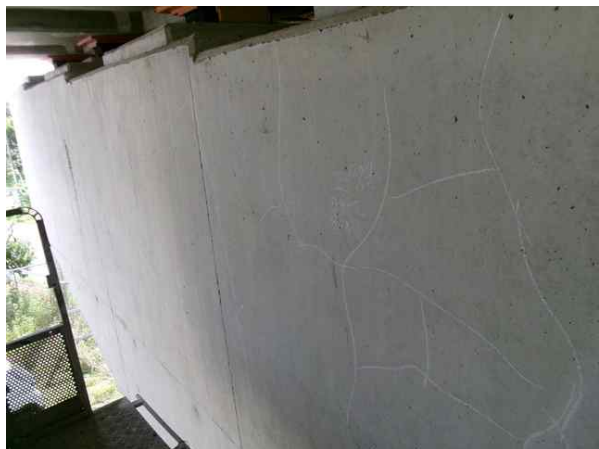
| 손상현황 | • P7 코핑부 망상균열 (8.0m×2.0m) | 손상현황 | • P9 코핑부 균열(0.3mm미만) |
| 원 인 | • 건조수축, 온도변화 | 원 인 | • 건조수축, 온도변화 |

| 조치방안 | • 표면처리 | 조치방안 | • 표면처리 |

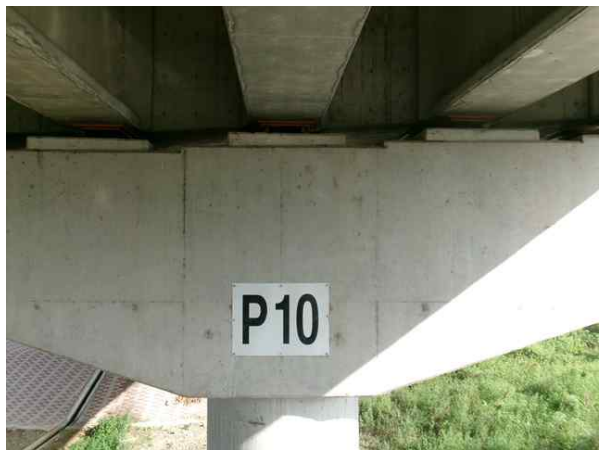
| 손상현황 | • P10 코핑부 망상균열 (10.0m×2.0m) | 손상현황 | • P8 백태 (0.2m×1.0m) |
| 원 인 | • 건조수축, 온도변화 | 원 인 | • 표면 우수유입, 장기공용 |

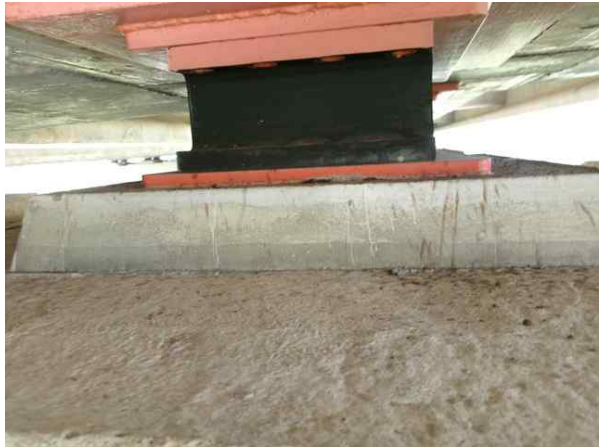
| 손상현황 | • P1-Sh4 무수축물탈 균열(0.3mm미만) | 손상현황 | • P5-Sh2 받침콘크리트 재료분리 (0.5m×0.1m) |
| 원 인 | • 시공초기 다짐부족 | 원 인 | • 건조수축, 온도변화 |

| 조치방안 | • 단면보수 | 조치방안 | • 표면처리 |

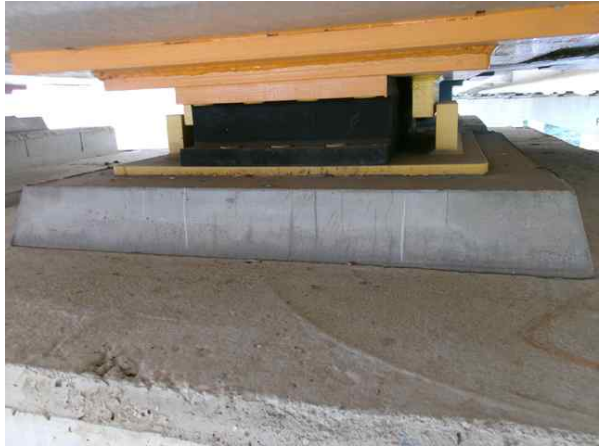
| 손상현황 | • P6-Sh8 무수축물탈 균열(0.3mm미만) | 손상현황 | • P6-Sh8 받침콘크리트 균열(0.3mm미만) |
| 원 인 | • 건조수축, 온도변화 | 원 인 | • 건조수축, 온도변화 |

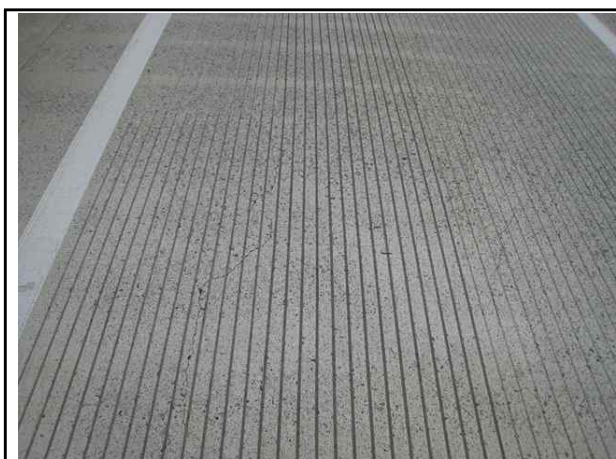
| 손상현황 | • S1 망상균열 (30.0m×8.0m) | 손상현황 | • S6 망상균열 (30.0m×8.0m) |
| 원 인 | • 장기공용, 건조수축, 중차량 반복통행 | 원 인 | • 장기공용, 건조수축, 중차량 반복통행 |

| 조치방안 | • 표면처리 | 조치방안 | • 표면처리 |

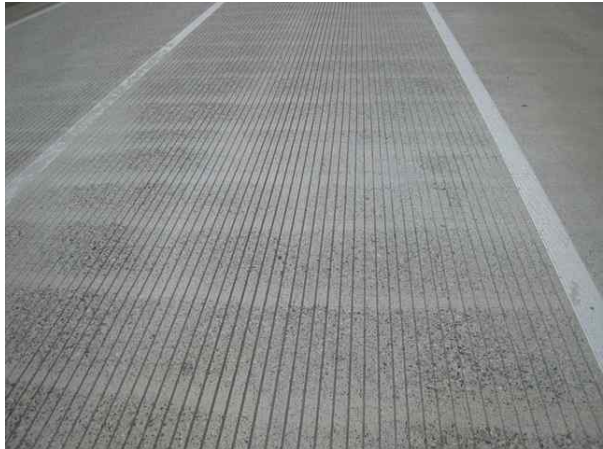
| 손상현황 | • S9 망상균열 (30.0m×8.0m) | 손상현황 | • S10 망상균열 (30.0m×8.0m) |
| 원 인 | • 장기공용, 건조수축, 중차량 반복통행 | 원 인 | • 장기공용, 건조수축, 중차량 반복통행 |

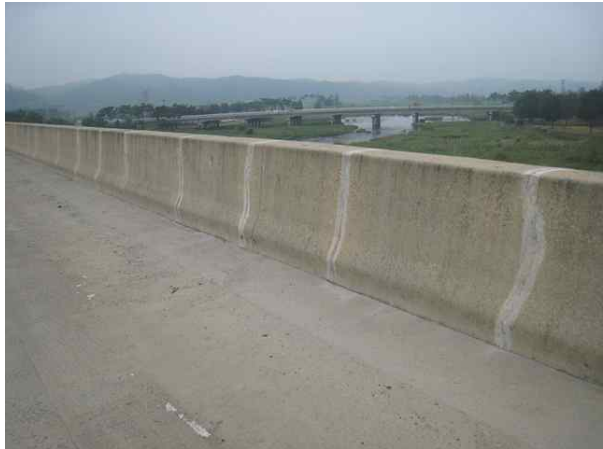
| 손상현황 | • S2 방호벽 균열부 백태(0.2m×1.0m) | 손상현황 | • S6 방호벽 금힘(0.1m×2.0m) |
| 원 인 | • 균열부 우수유입, 장기공용 | 원 인 | • 균열부 우수유입, 장기공용 |

| 조치방안 | • 표면처리 | 조치방안 | • 표면처리 |

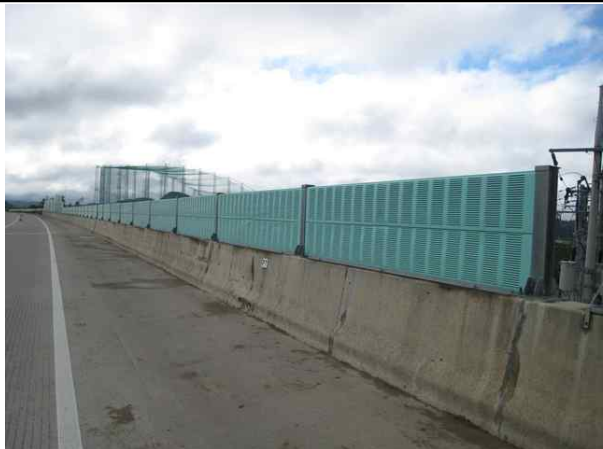
| 손상현황 | • S8 방호벽 균열부 백태(0.2m×1.0m) | 손상현황 | • S10 방호벽 균열부 백태(0.2m×1.0m) |
| 원 인 | • 시공미흡, 외부충격 | 원 인 | • 건조수축, 장기공용 |

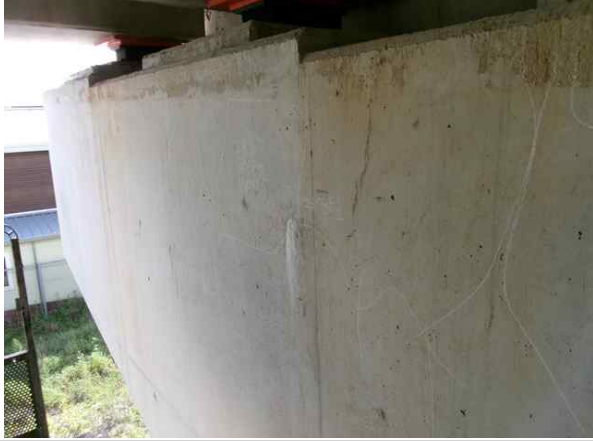
| <p>① 하부구조 균열 및 파손, 백태 등 - 진전 여부확인</p> | <p>② 교량받침 균열, 재료분리 등 - 진전 여부확인</p> |
