## **37. 단포교**

### 37.1 시설물의 개요

본 시설물은 경상북도 영천시 고정면 단포리(상주영천고속도로 85.503~85.683km)에 위치한 교량으로서 총 연장 180.0m, 폭 24.5m, 왕복 4차로로 시공되어 있다.

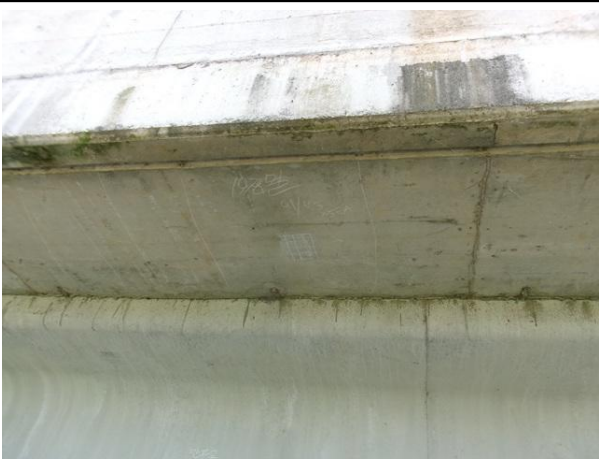
| 손상현황 | • S3 균열(0.1mm/0.5m) | 손상현황 | • S3 균열(0.1mm/0.5m) |
| 원 인 | • 건조수축, 공용중 열화 등 | 원 인 | • 건조수축, 공용중 열화 등 |

| 조치방안 | • 표면보수 | 조치방안 | • 표면보수 |

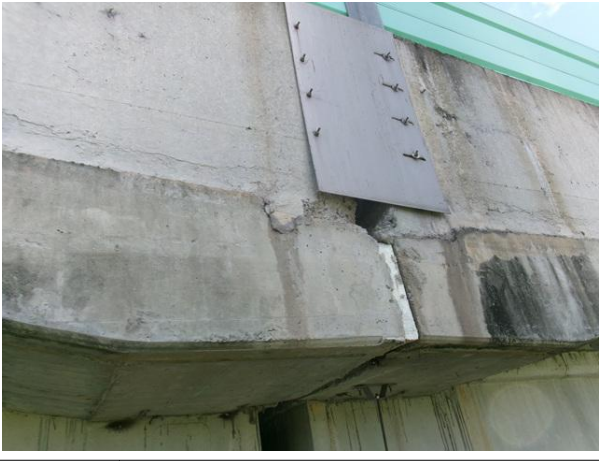
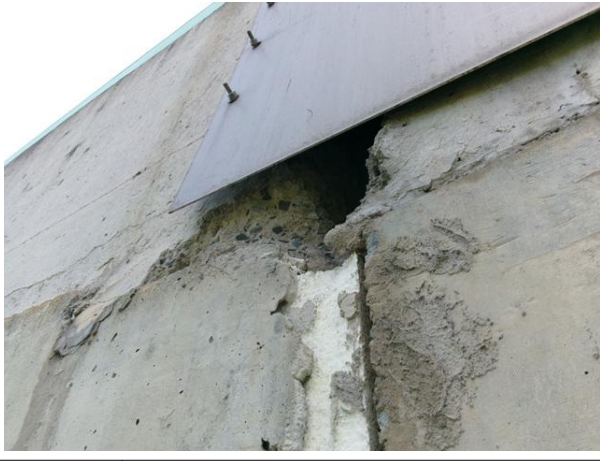
| 손상현황 | • S3 박락(0.2m×0.3m) | 손상현황 | • S3 박락(0.2m×0.3m) |
| 원 인 | • 외부충격 | 원 인 | • 외부충격 |

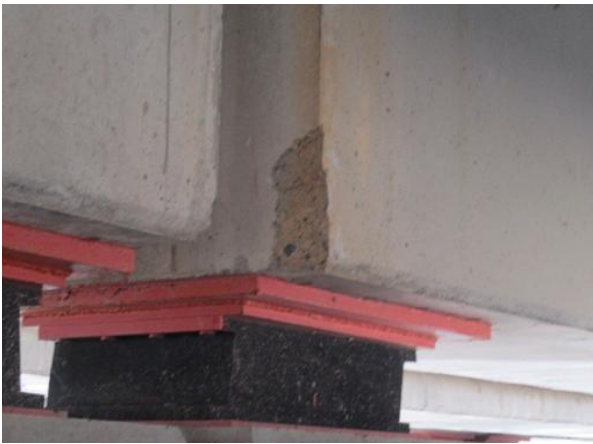
| 손상현황 | • S2 박락(0.3m×0.5m) | 손상현황 | • — |
| 원 인 | • 외부 충격 | 원 인 | • — |

- 거더에 발생한 박락 손상은 시공당시 외부 충격에 의해 발생한 것으로 판단되며, 단면보수를 실시하는 것이 바람직하다.

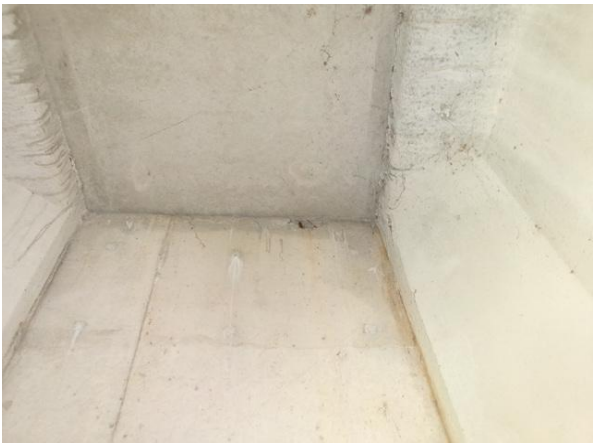
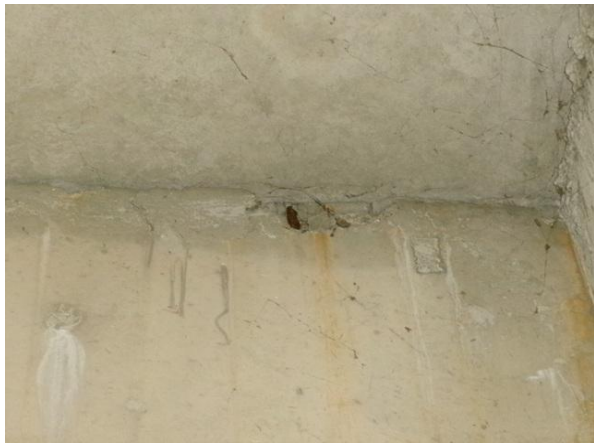
| 손상현황 | • S2 박락 및 철근노출(0.3m×0.2m) | 손상현황 | • S2 박락 및 철근노출(0.3m×0.2m) |
| 원 인 | • 다짐미흡, 피복부족 | 원 인 | • 다짐미흡, 피복부족 |

- 가로보의 외관조사 결과, 박락 및 철근노출이 조사되었고, 손상부는 다짐미흡, 피복부족 등에 의한 손상으로 부재의 내구성 확보 차원의 단면보수+방청 등의 보수가 필요하며, 바닥판의 경우 주기적인 점검을 통한 손상의 발생여부 확인 등의 유지관리가 요구된다.

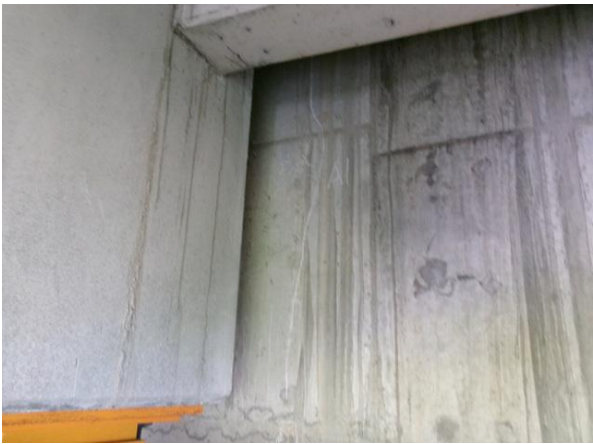
| 손상현황 | • A1 균열(0.3mm/2.0m) | 손상현황 | • A1 날개벽 실란트 이격 |
| 원 인 | • 건조수축, 공용중 열화 등 | 원 인 | • 공용중 열화 등 |

| 조치방안 | • 표면보수 | 조치방안 | • 실란트 주입 |

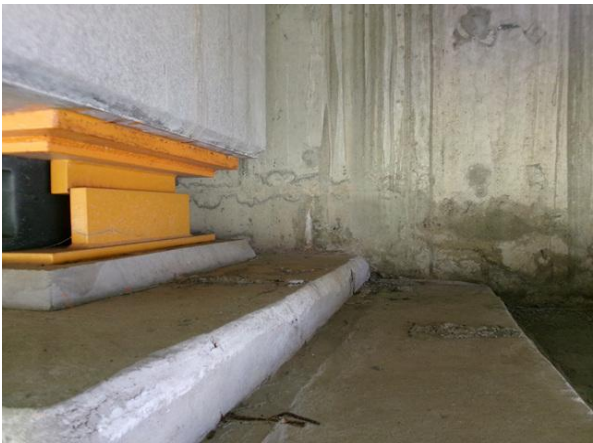
| 손상현황 | • A1 백태 (0.1m×0.3m) | 손상현황 | • A1 균열(0.3mm/2.0m) |
| 원 인 | • 외부 우수유입 | 원 인 | • 건조수축, 공용중 열화 등 |

| 조치방안 | • 표면보수 | 조치방안 | • 표면보수 |

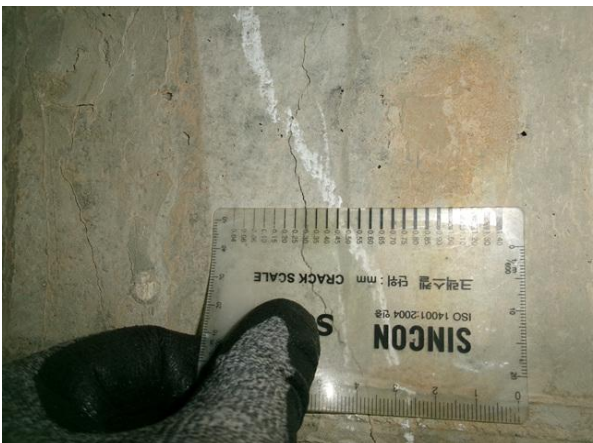
| 손상현황 | • A1 균열(0.3mm/2.0m) | 손상현황 | • A2 균열(0.2mm/2.5m) |
| 원 인 | • 건조수축, 공용중 열화 등 | 원 인 | • 건조수축, 공용중 열화 등 |

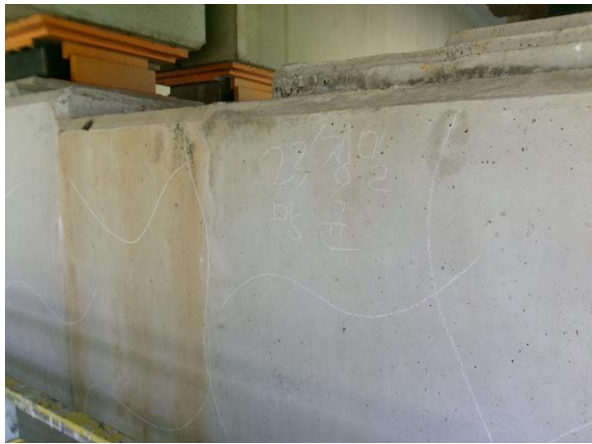
| 손상현황 | • P1 코핑부 균열(0.1mm/0.5m) | 손상현황 | • P2 코핑부 망상균열(1.0m×5.0m) |
| 원 인 | • 초기 건조수축 등 | 원 인 | • 초기 건조수축 등 |

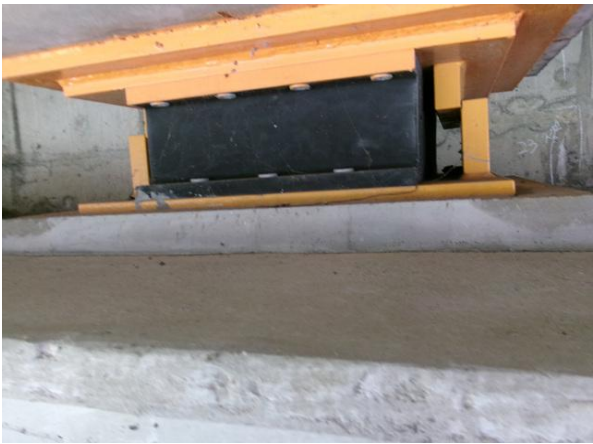
| 손상현황 | • A1-Sh3 몰탈 균열(0.1mm/0.2m) | 손상현황 | • P1-Sh7 몰탈 균열(0.1mm/0.2m) |
| 원 인 | • 초기 건조수축 등 | 원 인 | • 초기 건조수축 등 |

| 조치방안 | • 표면처리 | 조치방안 | • 표면처리 |

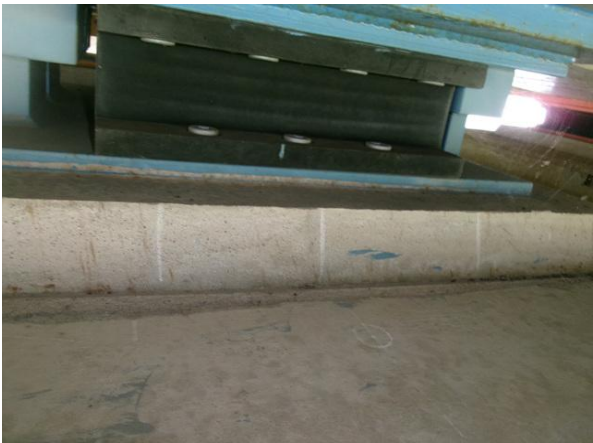
| 손상현황 | • P1-Sh8 몰탈 균열(0.1mm/0.2m) | 손상현황 | • P1-Sh9 몰탈 균열(0.1mm/0.2m) |
| 원 인 | • 초기 건조수축 등 | 원 인 | • 초기 건조수축 등 |

| 조치방안 | • 표면처리 | 조치방안 | • 표면처리 |

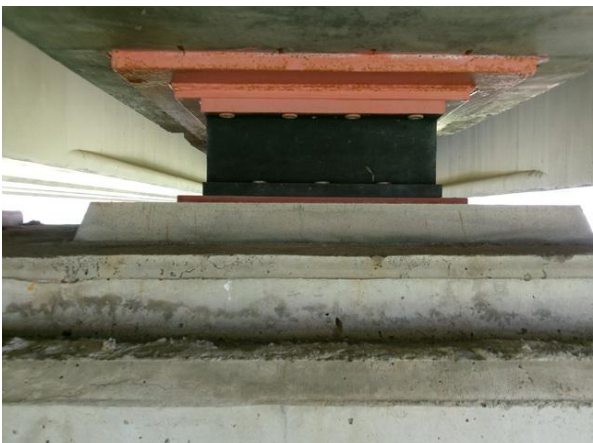
| 손상현황 | • P2-Sh7 몰탈 균열(0.1mm/0.3m) | 손상현황 | • P2-Sh7 재료분리(0.1m×0.5m) |
| 원 인 | • 초기 건조수축 등 | 원 인 | • 다짐미흡, 거푸집 조기탈영 등 |

| 조치방안 | • 표면처리 | 조치방안 | • 단면보수 |

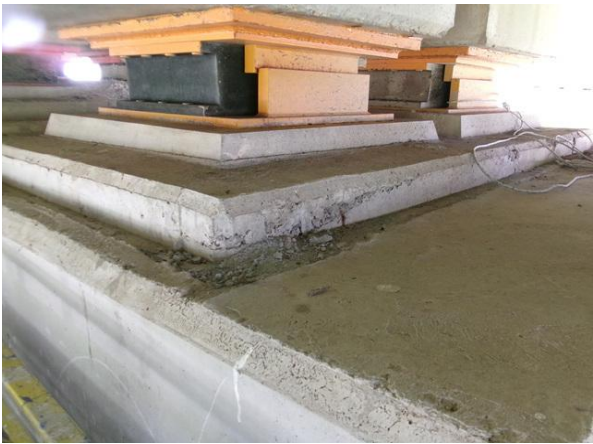
| 손상현황 | • P2-Sh8 재료분리(0.1m×0.5m) | 손상현황 | • P2-Sh10 물탈 균열(0.1mm/0.3m) |
| 원 인 | • 다짐미흡, 거푸집 조기탈영 등 | 원 인 | • 초기 건조수축 등 |

| 조치방안 | • 단면보수 | 조치방안 | • 표면처리 |

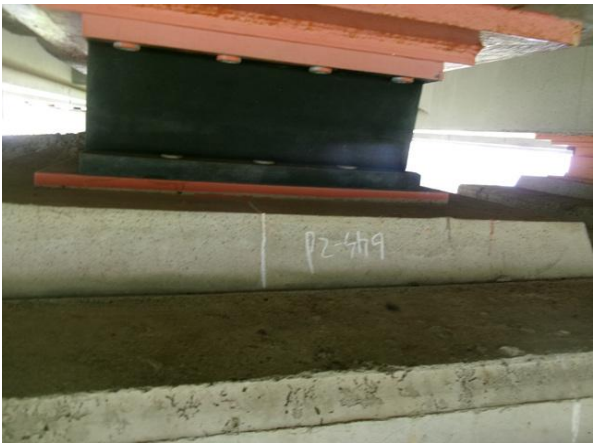
| 손상현황 | • P2-Sh9 물탈 균열(0.1mm/0.3m) | 손상현황 | • P3-Sh7 물탈 균열(0.1mm/0.2m) |
| 원 인 | • 초기 건조수축 등 | 원 인 | • 초기 건조수축 등 |

| 조치방안 | • 표면처리 | 조치방안 | • 표면처리 |

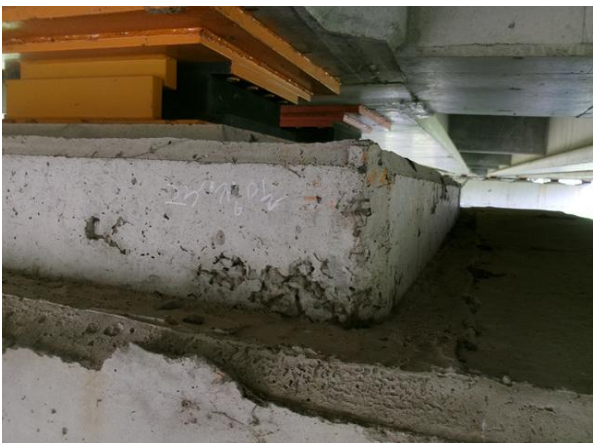
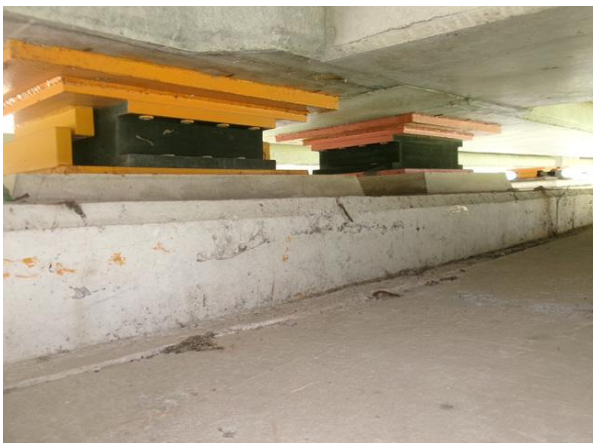
| 손상현황 | • P3-Sh10 재료분리(0.1m×0.2m) | 손상현황 | • P3-Sh10 재료분리(0.1m×0.2m) |
| 원 인 | • 다짐미흡, 거푸집 조기탈영 등 | 원 인 | • 다짐미흡, 거푸집 조기탈영 등 |

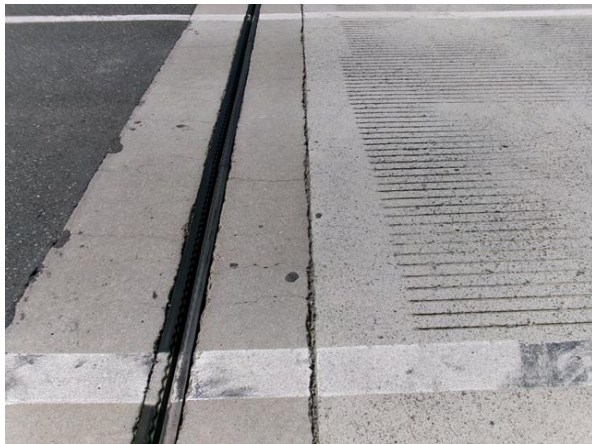
| 손상현황 | • A1 후타재 균열(0.2mm) | 손상현황 | • A1 후타재 박락(0.1m×7.0m) |
| 원 인 | • 초기 건조수축 등 | 원 인 | • 중차량, 공용중 열화 등 |

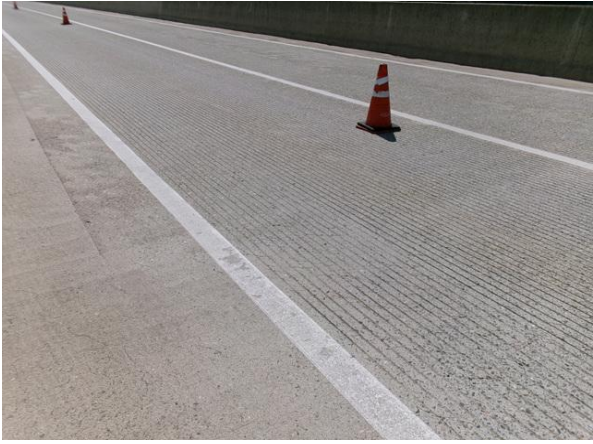
| <ul style="list-style-type: none"> <li>• S1 망상균열(45.0m×8.0m)</li> <li>• 공용중 열화</li> <li>• 주의관찰</li> </ul> | <ul style="list-style-type: none"> <li>• S2 망상균열(45.0m×8.0m)</li> <li>• 공용중 열화</li> <li>• 주의관찰</li> </ul> |

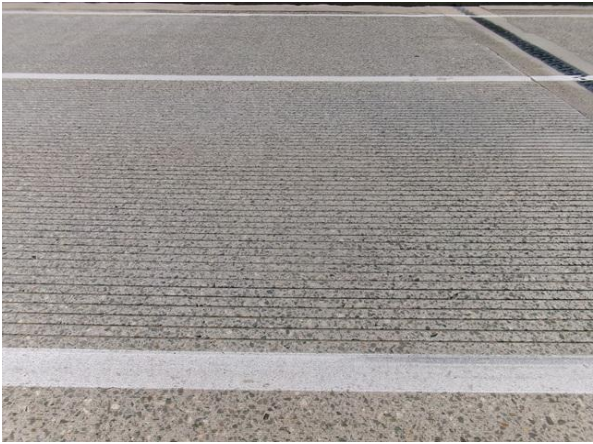
| <ul style="list-style-type: none"> <li>• S3 망상균열(45.0m×8.0m)</li> <li>• 공용중 열화</li> <li>• 주의관찰</li> </ul> | <ul style="list-style-type: none"> <li>• S4 망상균열(45.0m×8.0m)</li> <li>• 공용중 열화</li> <li>• 주의관찰</li> </ul> |

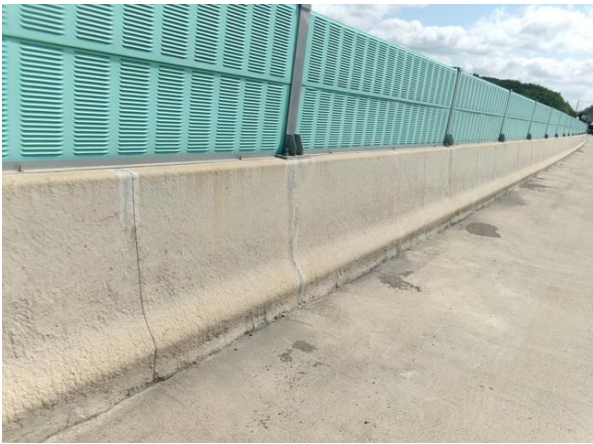
| 손상현황 | • S1 균열부 백태(0.2m×1.0m) | 손상현황 | • S1 중분대 균열부 백태(0.2m×1.0m) |
| 원 인 | • 외부 우수유입 | 원 인 | • 외부 우수유입 |

| 조치방안 | • 표면처리 | 조치방안 | • 표면처리 |

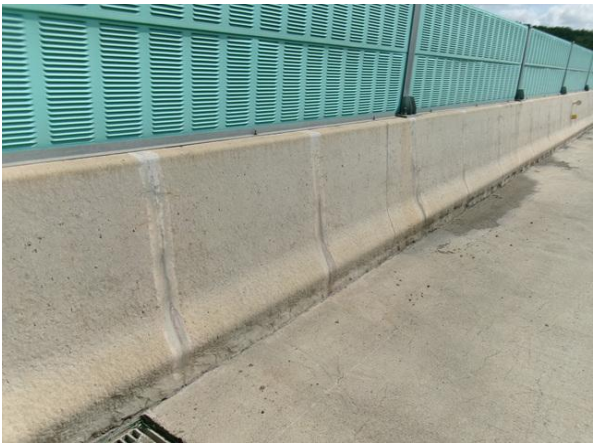
| 손상현황 | • S2 균열부 백태(0.2m×1.0m) | 손상현황 | • S3 균열부 백태(0.2m×1.0m) |
| 원 인 | • 외부 우수유입 | 원 인 | • 외부 우수유입 |

| 조치방안 | • 표면처리 | 조치방안 | • 표면처리 |

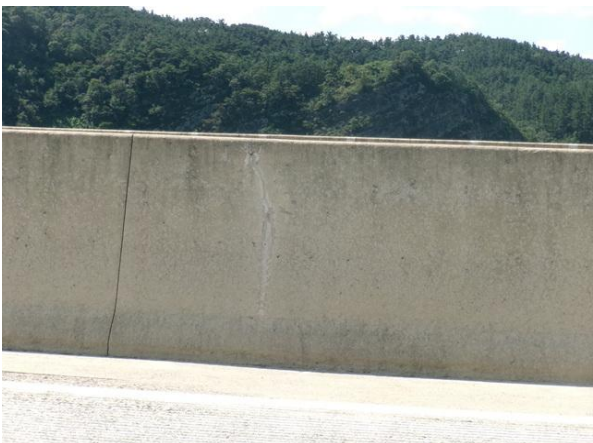
| 손상현황 | • S3 중분대 균열부 백태(0.2m×1.0m) | 손상현황 | • S4 균열부 백태(0.2m×1.0m) |
| 원 인 | • 외부 우수유입 | 원 인 | • 외부 우수유입 |

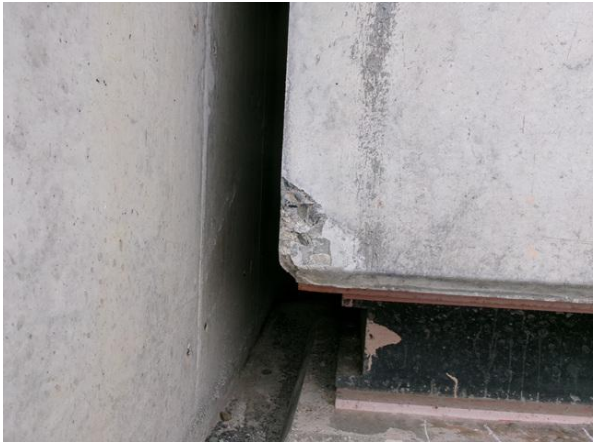
| 손상현황 | • S1-G5 파손(0.1m×0.1m) | 손상현황 | • S1-G5 파손(0.1m×0.1m) |
| 원 인 | • 외부 충격 | 원 인 | • 외부 충격 |

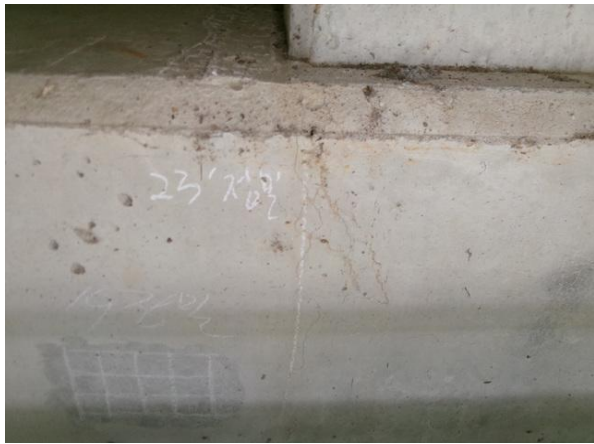
| 손상현황 | • P1 코핑부 균열(0.2mm/0.5m) | 손상현황 | • P1 코핑부 균열(0.2mm/0.5m) |
| 원 인 | • 초기 건조수축 등 | 원 인 | • 초기 건조수축 등 |

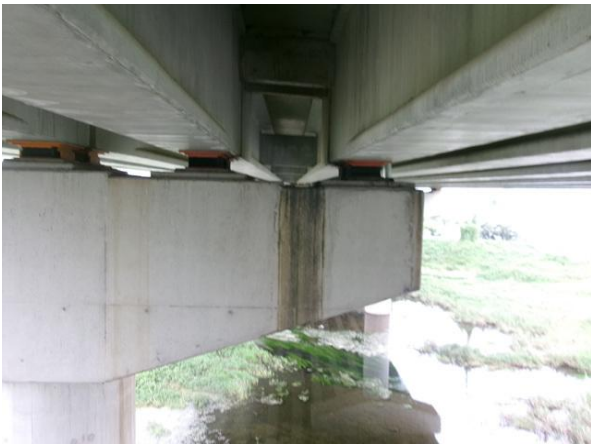
| 손상현황 | • P3 코핑부 누수흔적(0.5m×2.0m) | 손상현황 | • P3 코핑부 균열(0.2mm/0.5m) |
| 원 인 | • 외부 우수유입 | 원 인 | • 초기 건조수축 등 |

| 조치방안 | • 표면처리 | 조치방안 | • 표면처리 |

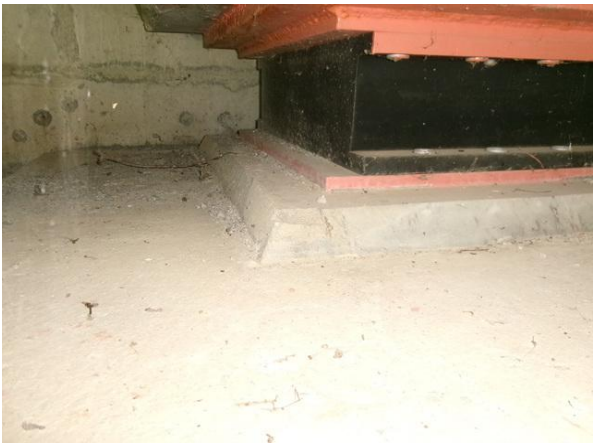
| 손상현황 | • A1-Sh2 몰탈 박락(0.1m×0.1m) | 손상현황 | • A1-Sh5 균열(0.1mm/0.2m) |
| 원 인 | • 외부 충격 | 원 인 | • 건조수축, 다짐미흡 등 |

| 조치방안 | • 단면보수 | 조치방안 | • 표면처리 |

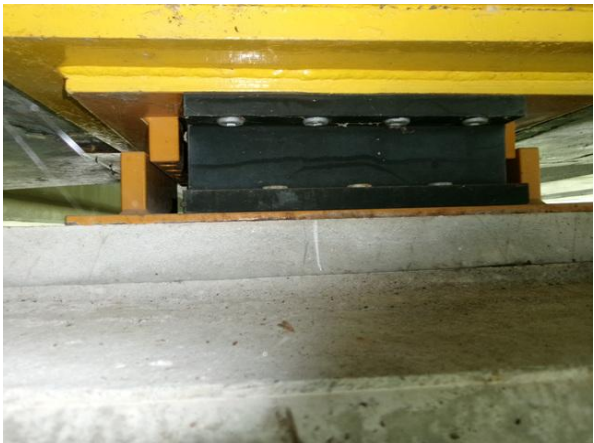
| 손상현황 | • A2-Sh5 플레이트 부식 | 손상현황 | • P1-Sh3 균열(0.1mm/0.2m) |
| 원 인 | • 외부 우수유입 | 원 인 | • 건조수축, 다짐미흡 등 |

| 조치방안 | • 재도장 | 조치방안 | • 표면처리 |

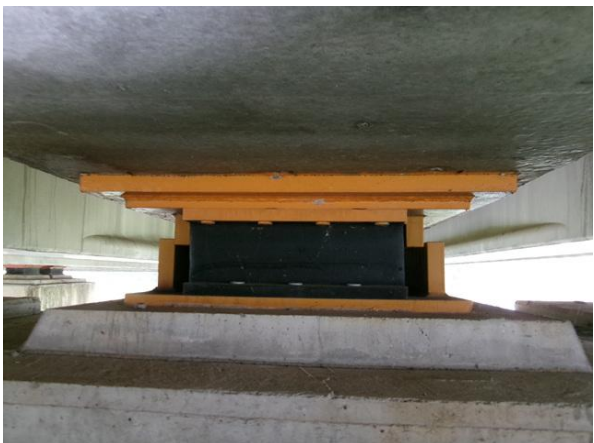
| 손상현황 | • P2-Sh3 균열(0.2mm/0.2m) | 손상현황 | • P2-Sh3 스톱퍼 간섭 |
| 원 인 | • 건조수축, 다짐미흡 등 | 원 인 | • 시공미흡 |

| 조치방안 | • 표면처리 | 조치방안 | • 주의관찰 |

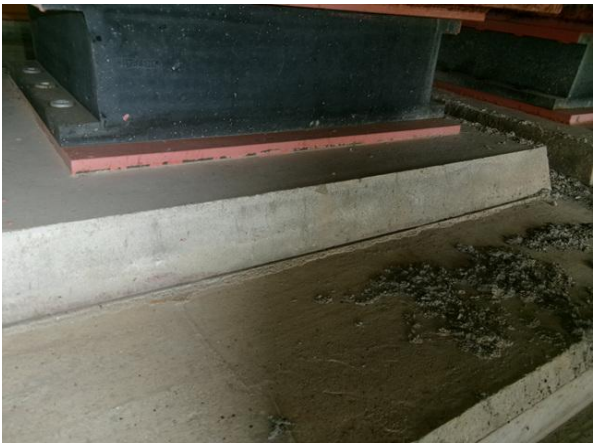
| 손상현황 <ul style="list-style-type: none"> <li>• P2-Sh4 균열(0.1mm/0.2m)</li> </ul> | 손상현황 <ul style="list-style-type: none"> <li>• P2-Sh9 플레이트 부식</li> </ul> |
| 원 인 <ul style="list-style-type: none"> <li>• 건조수축, 다짐미흡 등</li> </ul> | 원 인 <ul style="list-style-type: none"> <li>• 외부 우수유입</li> </ul> |

| 조치방안 <ul style="list-style-type: none"> <li>• 표면처리</li> </ul> | 조치방안 <ul style="list-style-type: none"> <li>• 재도장</li> </ul> |

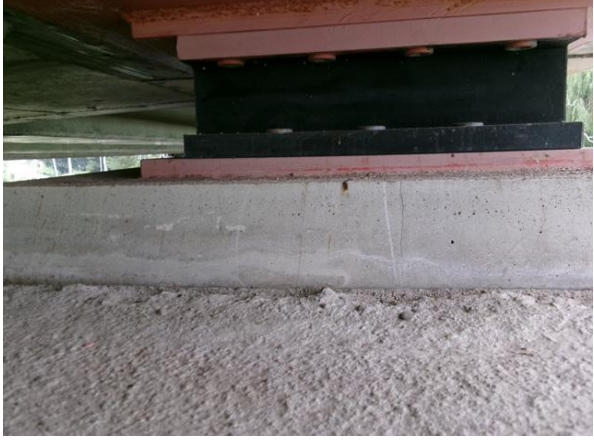
| 손상현황 <ul style="list-style-type: none"> <li>• P2-Sh6 플레이트 부식</li> </ul> | 손상현황 <ul style="list-style-type: none"> <li>• P3-Sh5 균열(0.2mm/0.2m)</li> </ul> |
| 원 인 <ul style="list-style-type: none"> <li>• 외부 우수유입</li> </ul> | 원 인 <ul style="list-style-type: none"> <li>• 건조수축, 다짐미흡 등</li> </ul> |

| 조치방안 <ul style="list-style-type: none"> <li>• 재도장</li> </ul> | 조치방안 <ul style="list-style-type: none"> <li>• 표면처리</li> </ul> |

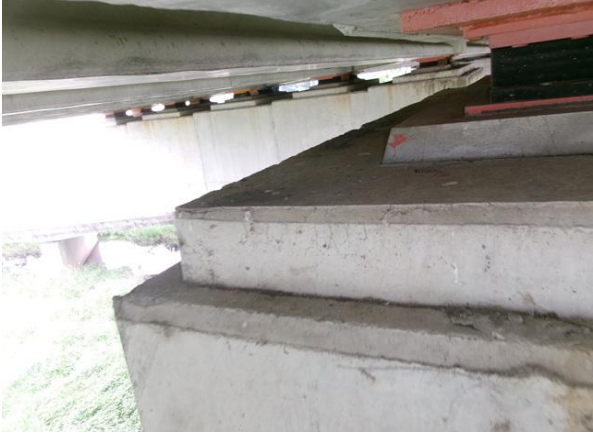
| 손상현황 <ul style="list-style-type: none"> <li>• P3-Sh5 망상균열(0.5m×0.5m)</li> </ul> | 손상현황 <ul style="list-style-type: none"> <li>• P3-Sh2 재료분리(0.1m×0.5m)</li> </ul> |
| 원 인 <ul style="list-style-type: none"> <li>• 건조수축, 다짐미흡 등</li> </ul> | 원 인 <ul style="list-style-type: none"> <li>• 다짐미흡, 거푸집 조기탈영 등</li> </ul> |

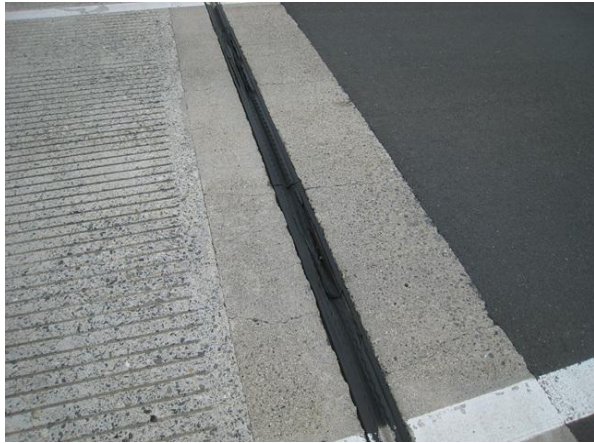
| 손상현황 | • A1 본체 고무재 파손 | 손상현황 | • A1 본체 고무재 파손 |
| 원 인 | • 공용중 열화 | 원 인 | • 공용중 열화 |

| 조치방안 | • 정비 | 조치방안 | • 정비 |

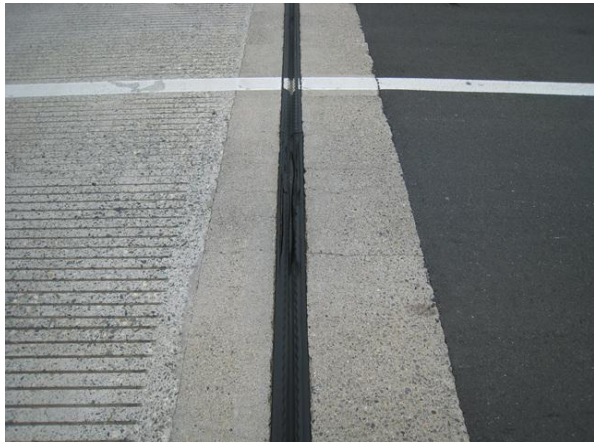
| 손상현황 | • A1 후타재 균열(0.2mm) | 손상현황 | • A2 후타재 균열(0.2mm) |
| 원 인 | • 중차량, 공용중 열화 등 | 원 인 | • 중차량, 공용중 열화 등 |

| 조치방안 | • 표면처리 | 조치방안 | • 표면처리 |

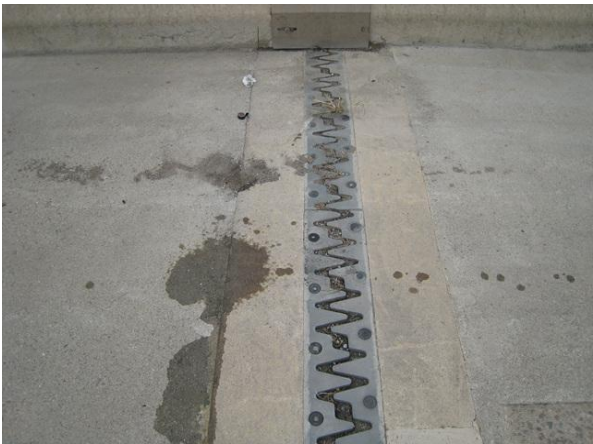
| 손상현황 | • P2 유간 토사퇴적 | 손상현황 | • P2 후타재 균열(0.2mm) |
| 원 인 | • 공용중 열화 등 | 원 인 | • 중차량, 공용중 열화 등 |

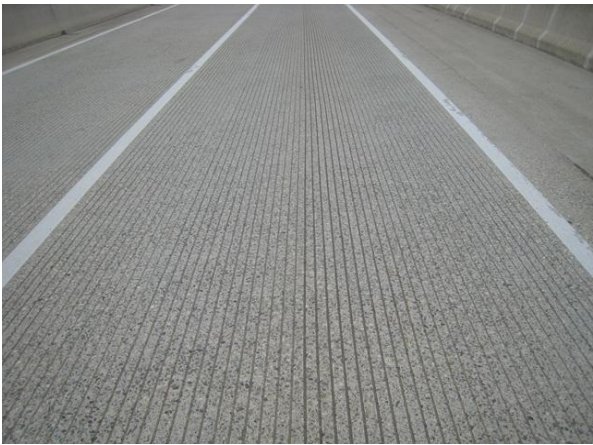
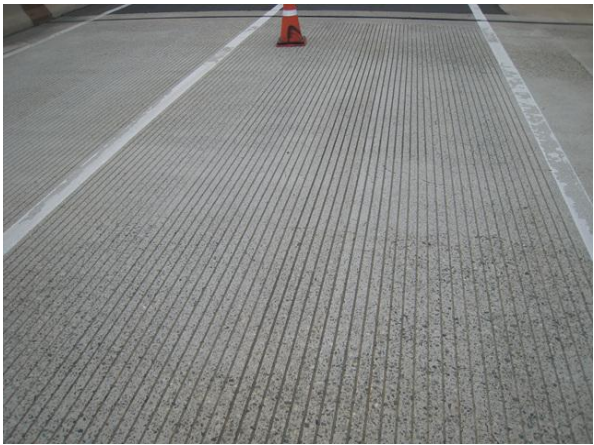
| 손상현황 | • S1 포장 망상균열(45.0m×5.0m) | 손상현황 | • S1 포장 망상균열(45.0m×5.0m) |
| 원 인 | • 중차량 통행, 공용중 열화 등 | 원 인 | • 중차량 통행, 공용중 열화 등 |

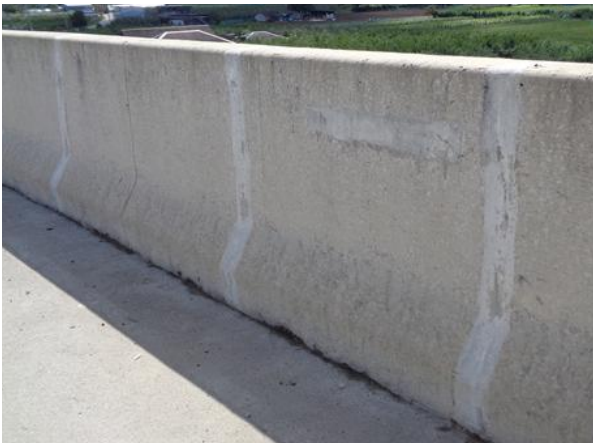
| 손상현황 | • S2 균열부 백태(0.2m×1.0m) | 손상현황 | • S3 균열부 백태(0.2m×1.0m) |
| 원 인 | • 외부 우수유입 | 원 인 | • 외부 우수유입 |
