## **39. 내포교**

## 39. 내포교

### 39.1 시설물의 개요

본 시설물은 경상북도 영천시 북안면 내포리(상주영천고속도로 93.083~93.203km)에 위치한 교량으로서 총 연장 180.0m, 폭 24.5m, 왕복 4차로로 시공되어 있다.

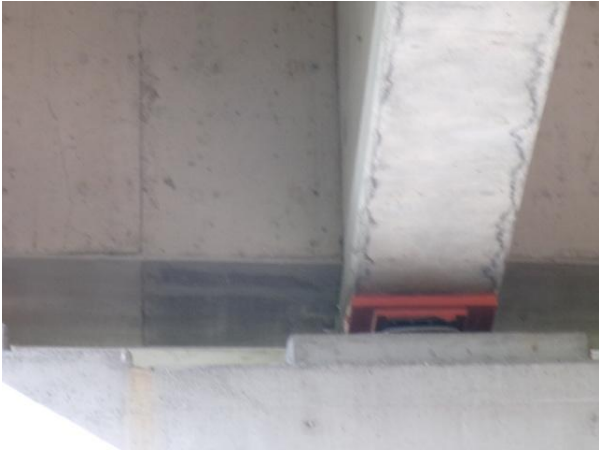
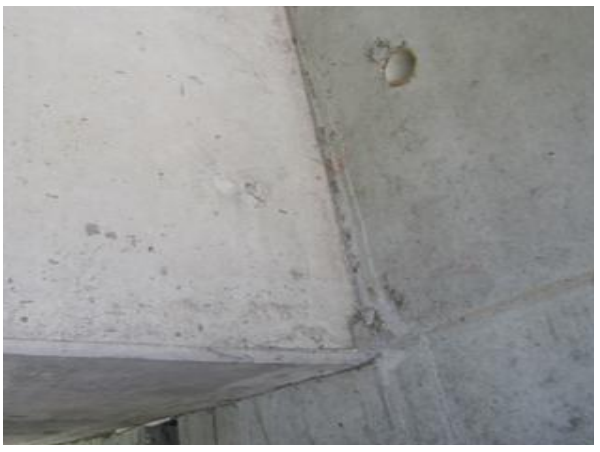
| 손상현황 | • S2 박리(0.2m×0.2m) | 손상현황 | • S2 박리(0.2m×0.2m) |
| 원 인 | • 시공미흡, 마감시 외부충격 | 원 인 | • 시공미흡, 마감시 외부충격 |

| 조치방안 | • 단면보수 | 조치방안 | • 단면보수 |

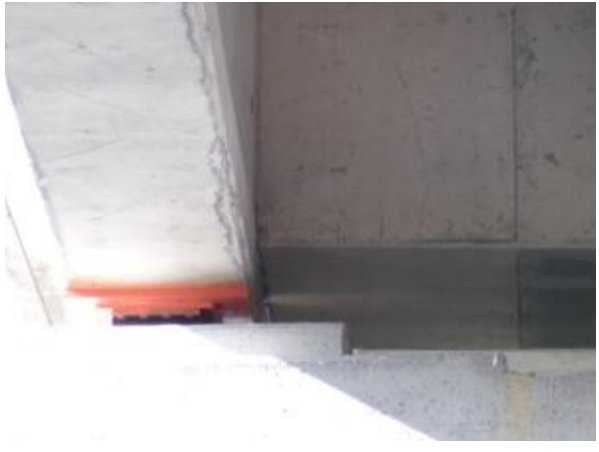
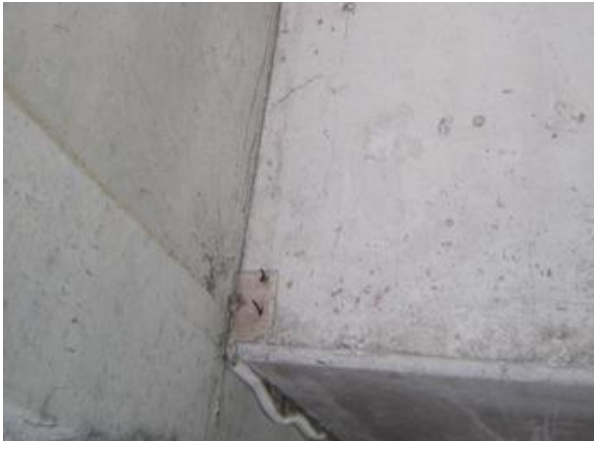
| 손상현황 | • S2 박리(0.2m×0.6m) | 손상현황 | • S2 박리(0.2m×0.6m) |
| 원 인 | • 시공미흡, 마감시 외부충격 | 원 인 | • 시공미흡, 마감시 외부충격 |

| 조치방안 | • 단면보수 | 조치방안 | • 단면보수 |

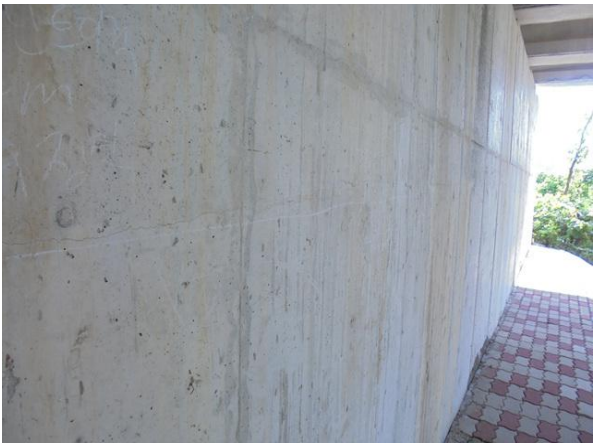
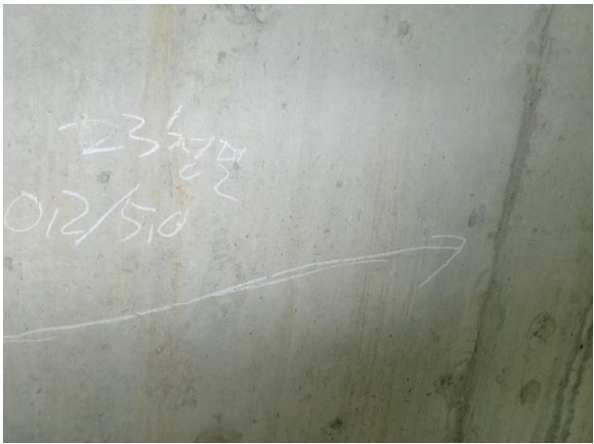
| 손상현황 | • A1 균열(0.2mm/10.0m) | 손상현황 | • A1 균열(0.2mm/5.0m) |
| 원 인 | • 건조수축, 온도변화, 거푸집 조기탈거 등 | 원 인 | • 건조수축, 온도변화, 거푸집 조기탈거 등 |

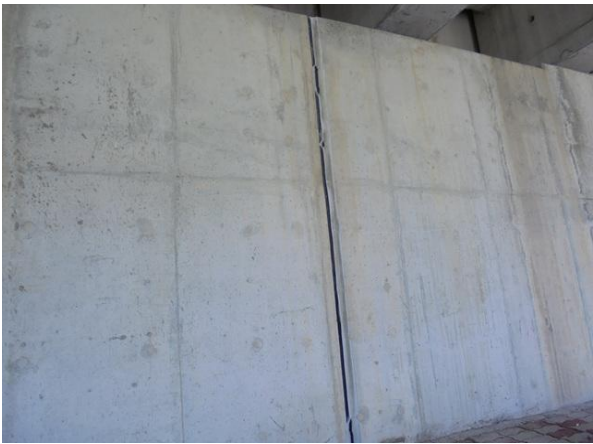
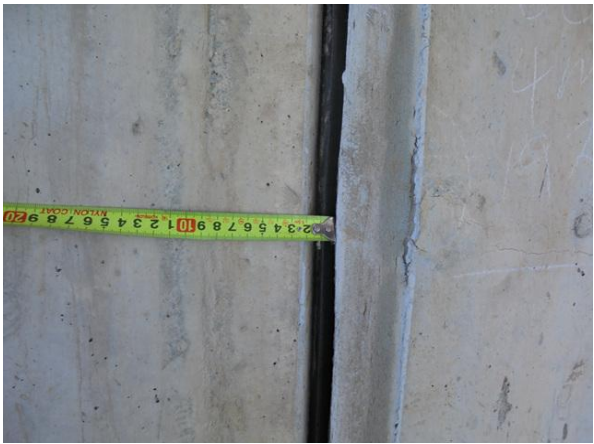
| 손상현황 | • A1 실란트 손상(L=4.0m) | 손상현황 | • A1 실란트 손상(L=4.0m) |
| 원 인 | • 공용기간 증가, 시공초기 침하 등 | 원 인 | • 공용기간 증가, 시공초기 침하 등 |

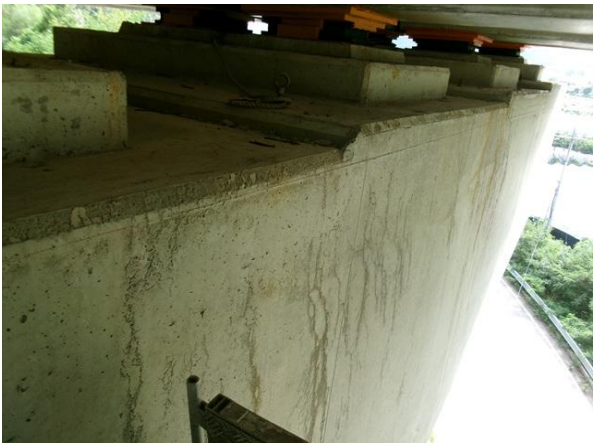
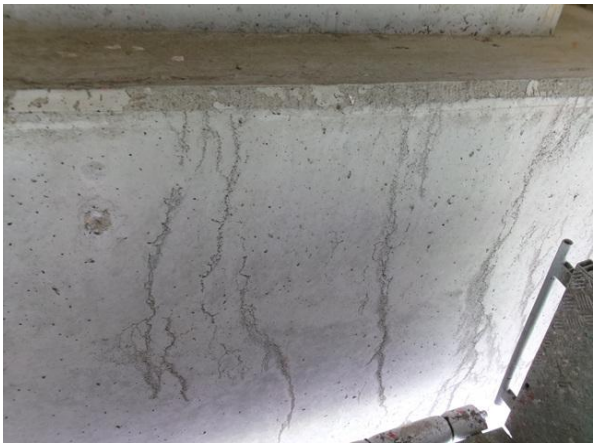
| 손상현황 | • P1 표면박리(5.0m×1.5m) | 손상현황 | • P1 표면박리(5.0m×1.5m) |
| 원 인 | • 건조수축, 온도변화, 거푸집 조기탈거 등 | 원 인 | • 건조수축, 온도변화, 거푸집 조기탈거 등 |

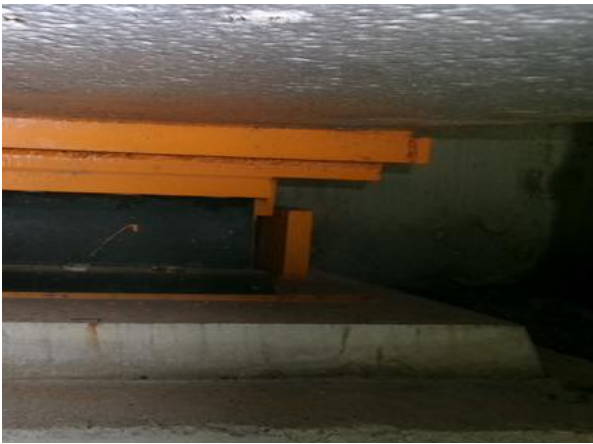
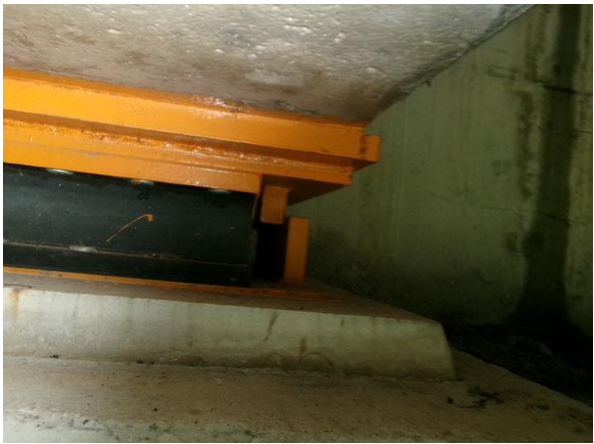
| 손상현황 | • A2-sh3 스톱퍼 간섭(1EA) | 손상현황 | • A2-sh3 스톱퍼 간섭(1EA) |
| 원 인 | • 시공미흡, 장기공용 등 | 원 인 | • 시공미흡, 장기공용 등 |

- 교량받침에서 조사된 스토퍼 간섭의 경우 시공미흡, 장기공용 등에 의한 손상으로 유추되며, 발생한 손상으로 인해 현재 무수축몰탈 및 받침콘크리트 등 주변부재에 손상이 발생하지 않은 것으로 확인되었다. 추후 주기적인 점검을 통한 주의관찰 후 손상의 추가 발생시 프리셋팅 등적절한 조치를 취하는 것이 바람직하다.

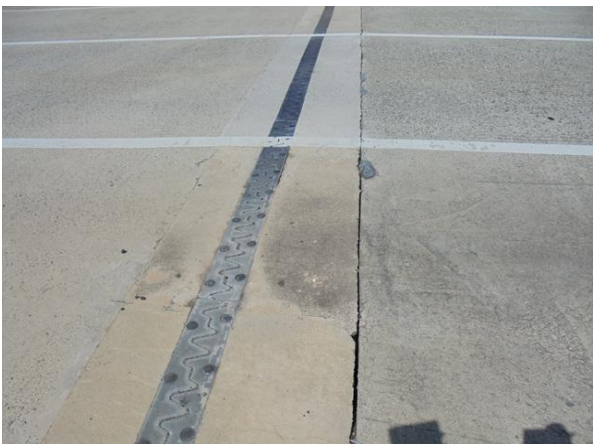
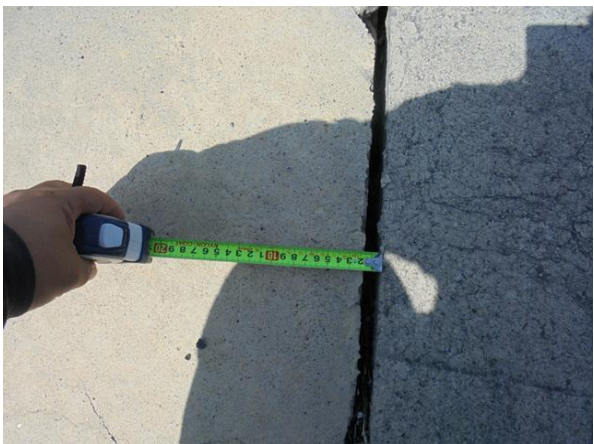
| 손상현황 | • S1 후타재 접속부 이격(8.0m) | 손상현황 | • S1 후타재 접속부 이격(8.0m) |
| 원 인 | • 시공 초기침하, 마감미흡 등 | 원 인 | • 시공 초기침하, 마감미흡 등 |

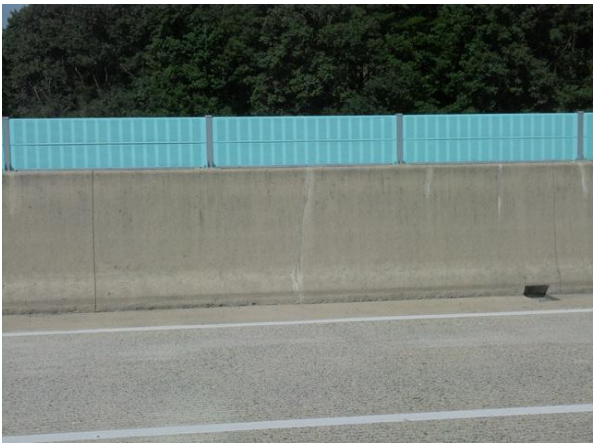
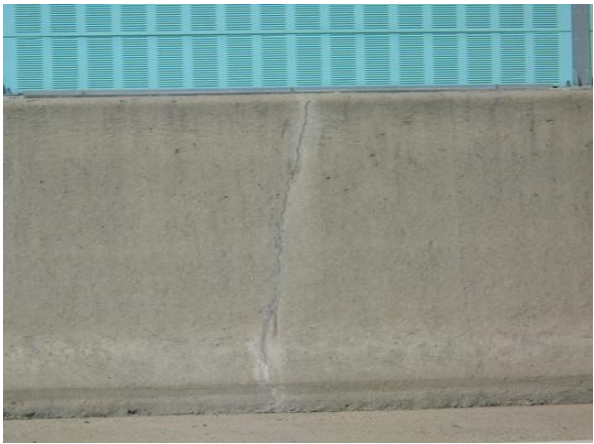
| 손상현황 | • S1 방호벽 균열(0.3mm/1.5m) | 손상현황 | • S1 방호벽 균열(0.3mm/1.5m) |
| 원 인 | • 건조수축, 공용기간 증가 등 | 원 인 | • 건조수축, 공용기간 증가 등 |

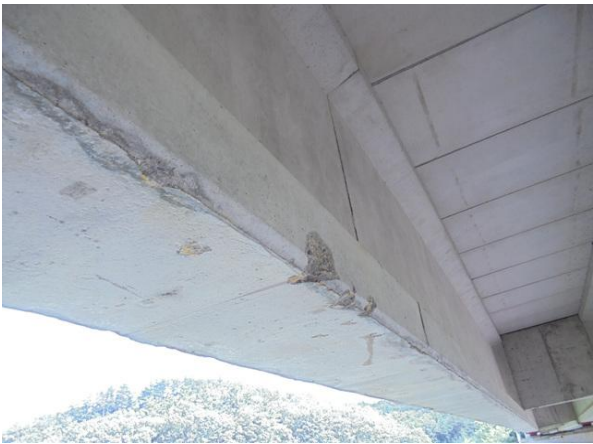
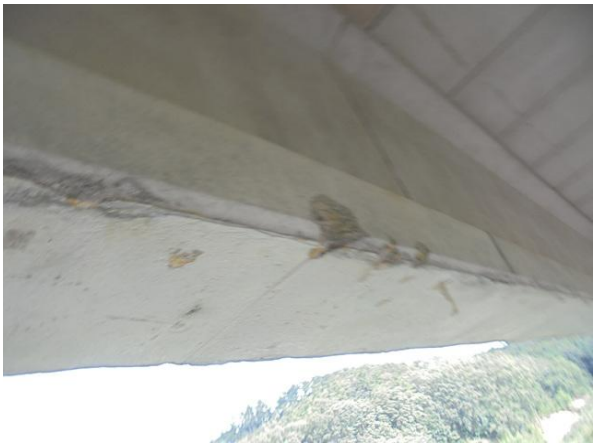
| 손상현황 | • S4-G5 파손(0.5m×0.2m) | 손상현황 | • S4-G5 파손(0.5m×0.2m) |
| 원 인 | • 외부충격 등 | 원 인 | • 외부충격 등 |

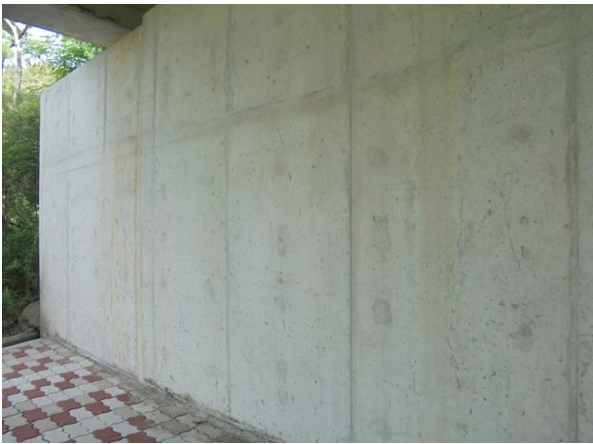
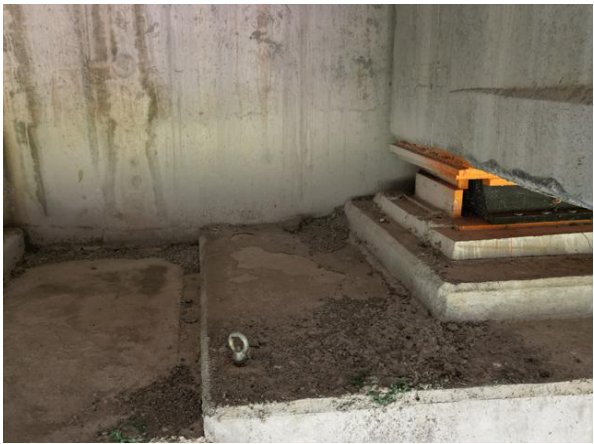
| 손상현황 | • A1 균열(0.1mm/2.0m) | 손상현황 | • A1 박리(0.3m×0.3m) |
| 원 인 | • 건조수축, 온도변화, 거푸집 조기탈거 등 | 원 인 | • 표면열화, 신축이음부 우수유입 등 |

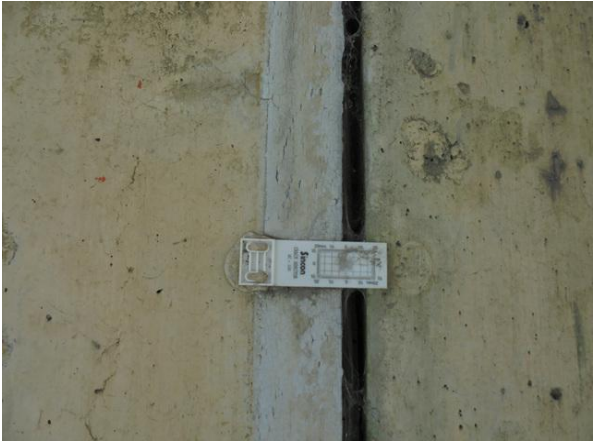
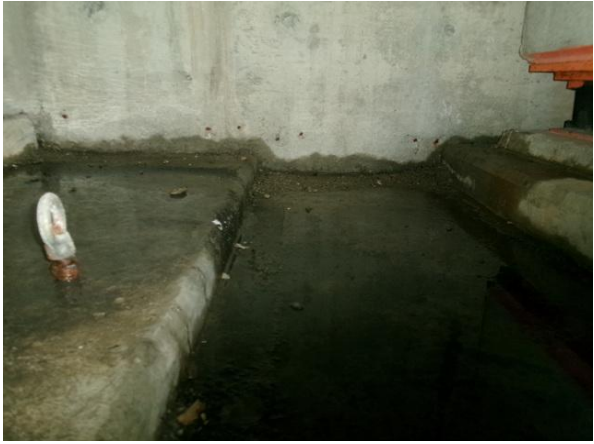
| 손상현황 | • A2 실란트 이격(L=2.0m) | 손상현황 | • A2 체수(1.0m×1.0m) |
| 원 인 | • 시공초기 침하, 지반 다짐미흡 등 | 원 인 | • 신축이음부 누수 등 |

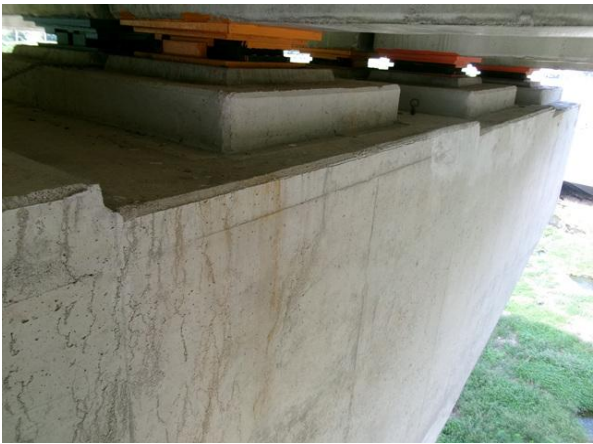
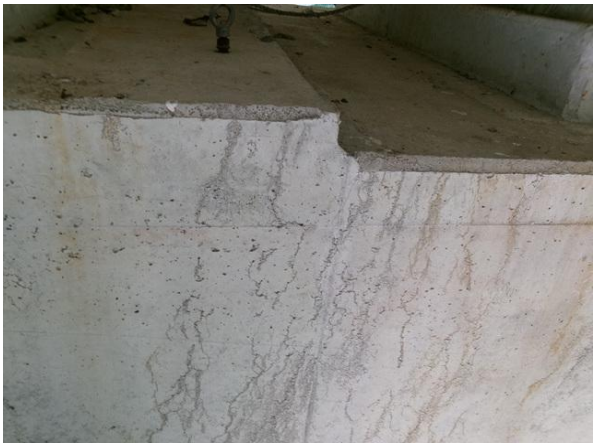
| 손상현황 | • P1 코핑부 균열(0.2mm/2.0m) | 손상현황 | • P1 코핑부 균열(0.2mm/2.0m) |
| 원 인 | • 건조수축, 온도변화, 거푸집 조기탈거 등 | 원 인 | • 건조수축, 온도변화, 거푸집 조기탈거 등 |

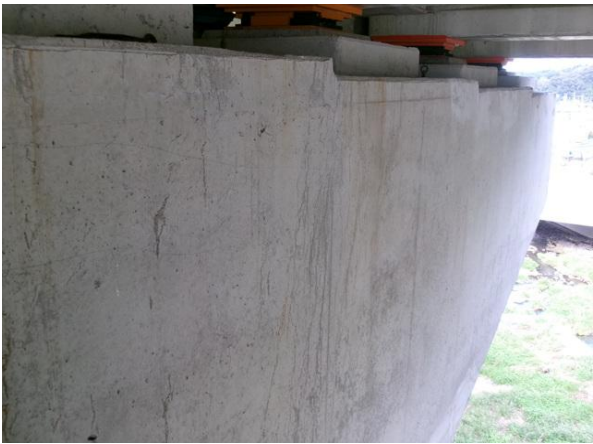
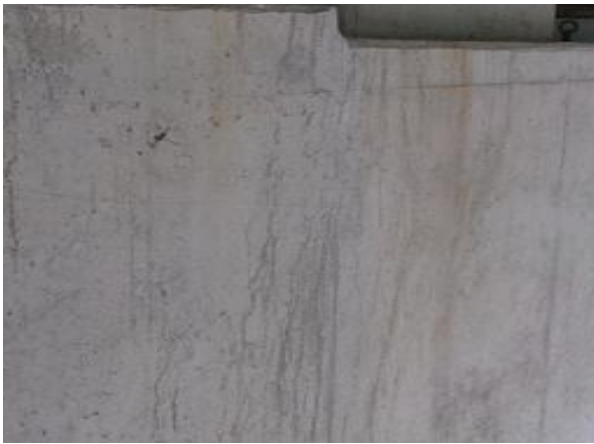
| 손상현황 | • P2 표면박리(1.0m×2.0m) | 손상현황 | • P2 표면박리(1.0m×2.0m) |
| 원 인 | • 다짐불량, 표면열화 등 | 원 인 | • 다짐불량, 표면열화 등 |

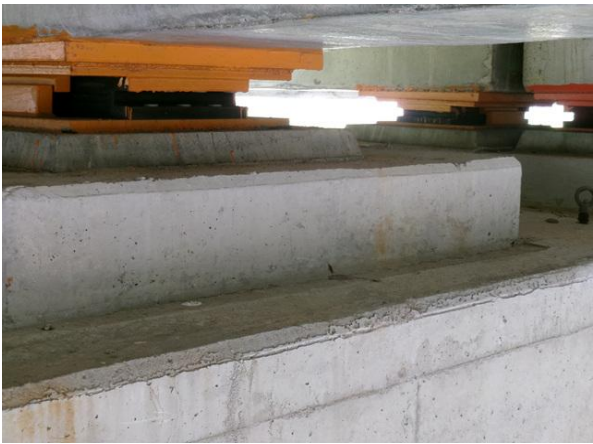
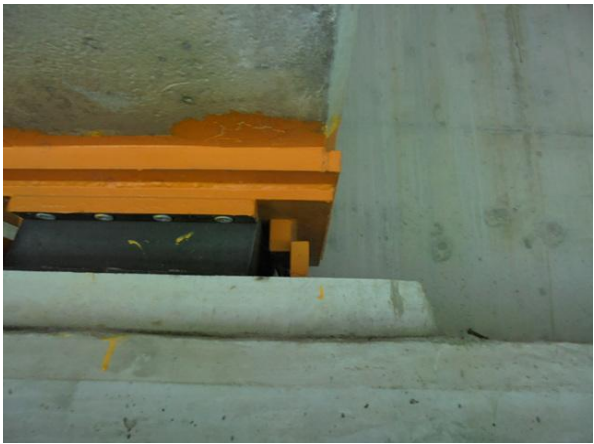
| 손상현황 | • P2-Sh3 받침 콘크리트 균열(0.1mm/0.3m) | 손상현황 | • A2-sh3 스톱퍼 간섭(1EA) |
| 원 인 | • 건조수축, 온도변화 등 | 원 인 | • 시공미흡, 장기공용 등 |

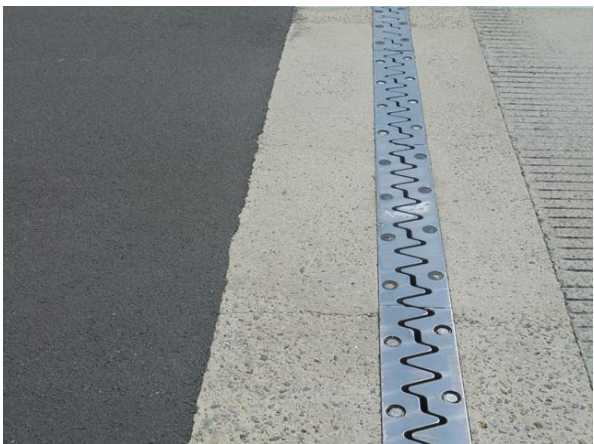
| 손상현황 | • A1 후타재 균열(0.2mm/0.5m) | 손상현황 | • A1 후타재 균열(0.2mm/0.5m) |
| 원 인 | • 장기공용, 열화, 건조수축 등 | 원 인 | • 장기공용, 열화, 건조수축 등 |

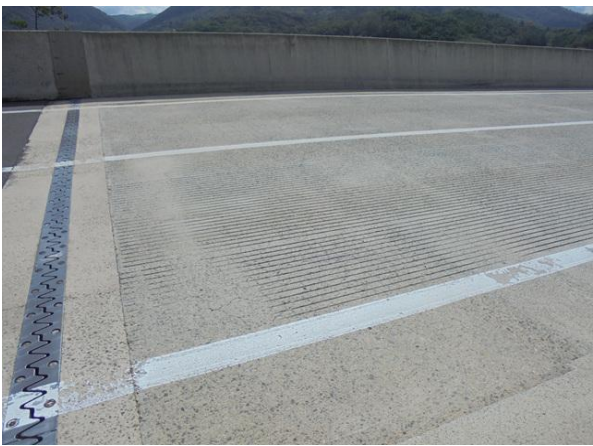
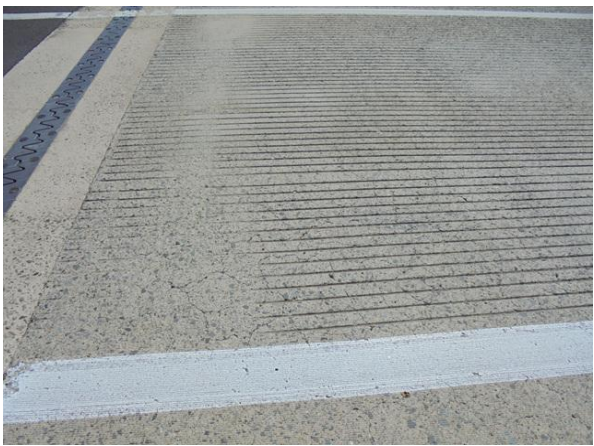
| 손상현황 | • S1 포장 망상균열(1.0m×2.0m) | 손상현황 | • S1 포장 망상균열(1.0m×2.0m) |
| 원 인 | • 장기공용, 건조수축, 중차량 반복통행 등 | 원 인 | • 장기공용, 건조수축, 중차량 반복통행 등 |

| 조치방안 | • 표면처리 | 조치방안 | • 표면처리 |

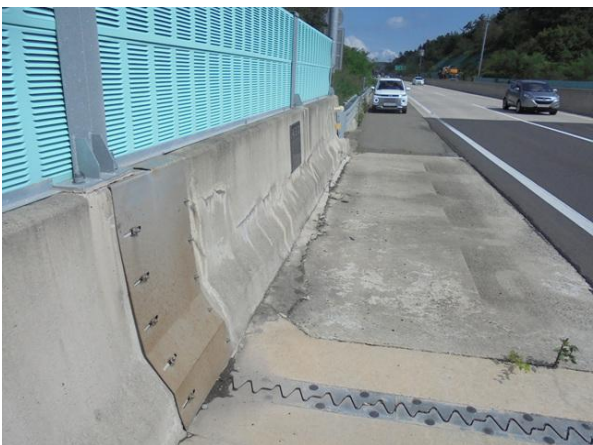
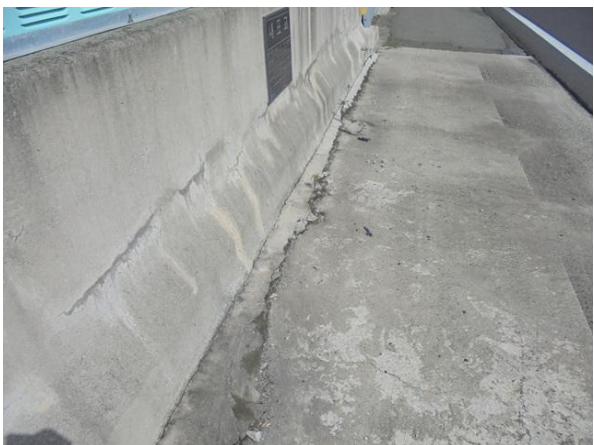
| 손상현황 | • S1 접속 슬래브 파손(4.0m×0.3m) | 손상현황 | • S1 접속 슬래브 파손(4.0m×0.3m) |
| 원 인 | • 시공초기 침하, 마감미흡 등 | 원 인 | • 시공초기 침하, 마감미흡 등 |

| 조치방안 | • 단면보수 | 조치방안 | • 단면보수 |

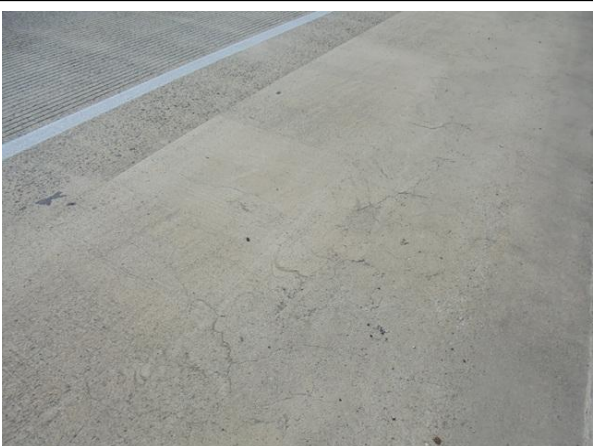
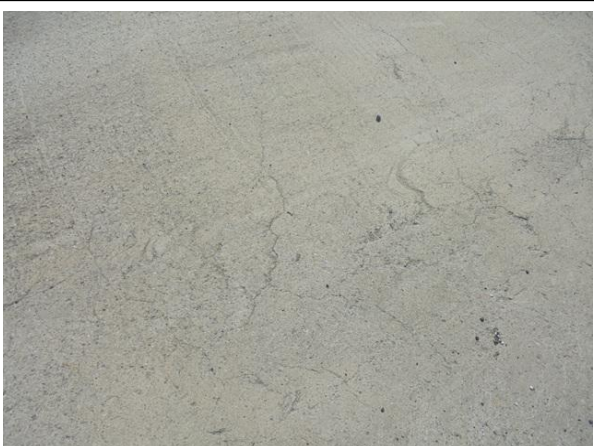
| 손상현황 | • S3 포장 망상균열(2.0m×1.0m) | 손상현황 | • S3 포장 망상균열(2.0m×1.0m) |
| 원 인 | • 장기공용, 건조수축, 중차량 반복통행 등 | 원 인 | • 장기공용, 건조수축, 중차량 반복통행 등 |

| 조치방안 | • 표면처리 | 조치방안 | • 표면처리 |

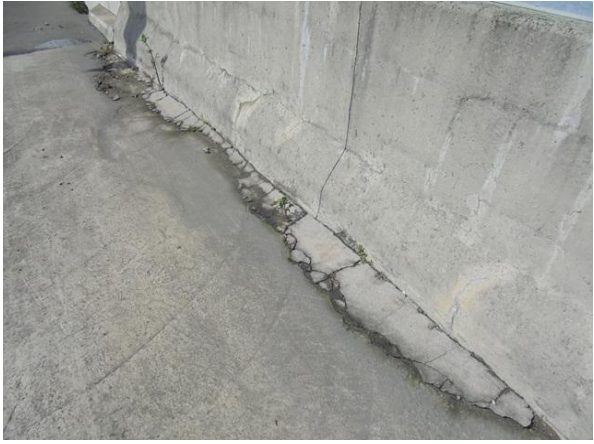
| 손상현황 | • S4 접속 슬래브 파손(4.0m×0.3m) | 손상현황 | • S4 접속 슬래브 파손(4.0m×0.3m) |
| 원 인 | • 시공초기 침하, 마감미흡 등 | 원 인 | • 시공초기 침하, 마감미흡 등 |

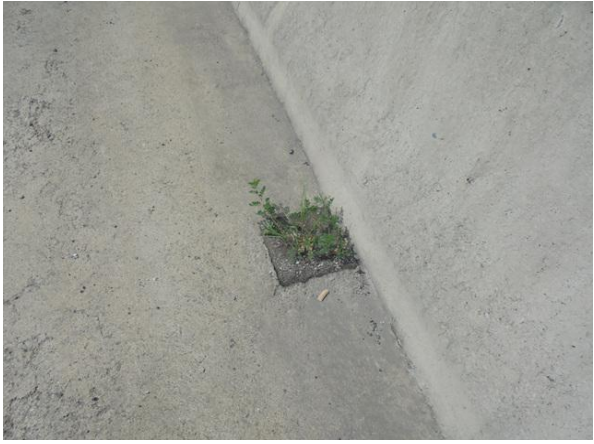
| 손상현황 | • S1 배수구 막힘(1EA) | 손상현황 | • S2 배수구 막힘(1EA) |
| 원 인 | • 장기공용 등 | 원 인 | • 장기공용 등 |

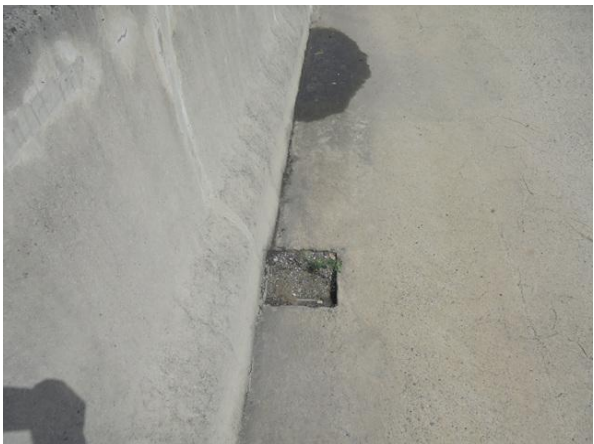
| 손상현황 | • S4 배수구 막힘(1EA) | 손상현황 | • S4 배수구 막힘(1EA) |
| 원 인 | • 장기공용 등 | 원 인 | • 장기공용 등 |
