## 40. 반정교

### 40.1 시설물의 개요

본 시설물은 경상북도 영천시 북안면 반계리(상주영천고속도로 93.728~94.093km)에 위치한 교량으로 총 연장 365.0m, 폭 24.3m로 시공되어 있다.

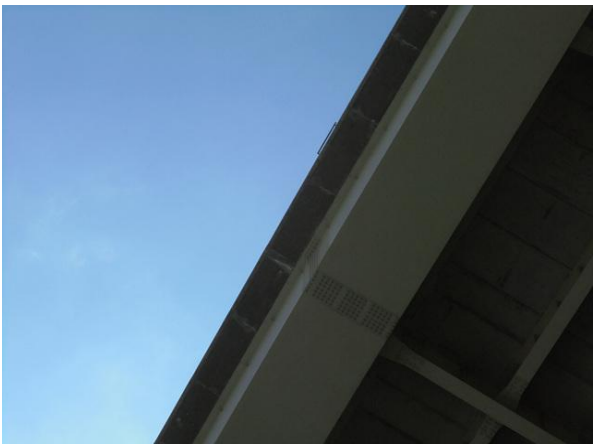
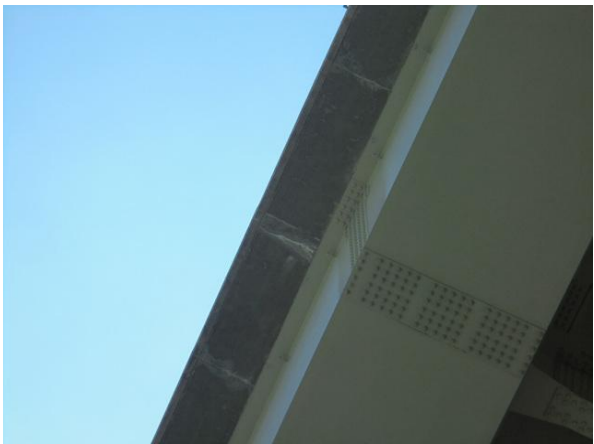
| 손상현황 | • 균열부백태(0.2m×1.0m) | 손상현황 | • 균열부백태(0.2m×1.0m) |
| 원 인 | • 습기흡착, 손상부 우수유입 등 | 원 인 | • 습기흡착, 손상부 우수유입 등 |

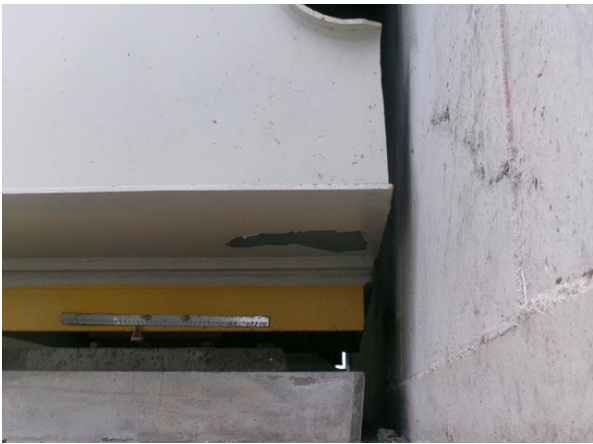
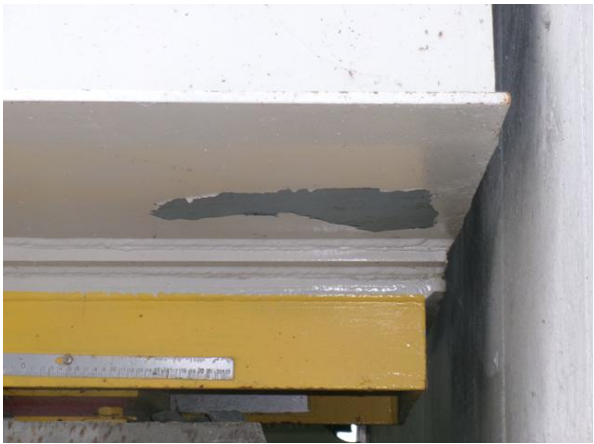
| 손상현황 | • S1-G1 거터외부 도장박락(0.5m×0.5m) | 손상현황 | • S1-G1 거터외부 도장박락(0.5m×0.5m) |
| 원 인 | • 시공미흡, 마감미흡 등 | 원 인 | • 시공미흡, 마감미흡 등 |

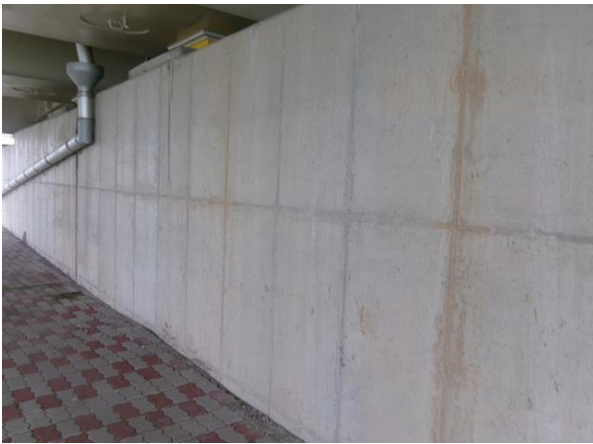
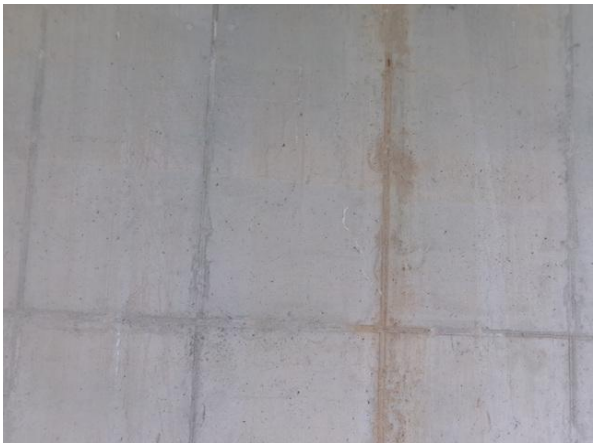
| 손상현황 | • A1 망상균열(10.0m×2.0m) | 손상현황 | • A1 망상균열(10.0m×2.0m) |
| 원 인 | • 건조수축, 거푸집 조기탈거 등 | 원 인 | • 건조수축, 거푸집 조기탈거 등 |

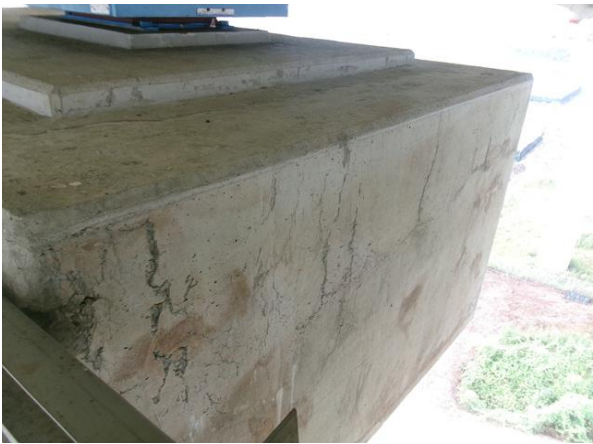
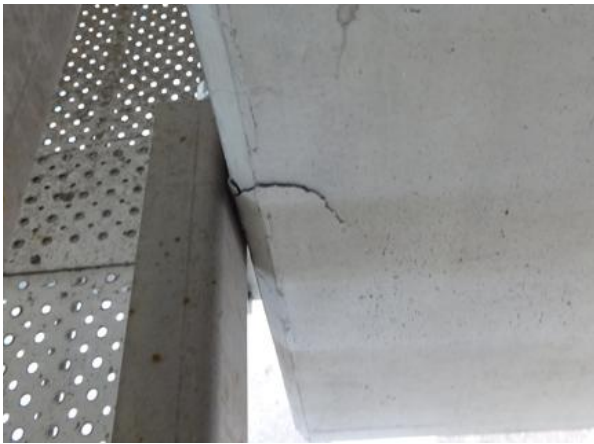
| 손상현황 | • P5 재료분리(2.0m×1.0m) | 손상현황 | • P3 박리(0.3m×0.3m) |
| 원 인 | • 다짐부족, 거푸집 조기탈거 등 | 원 인 | • 시공미흡, 다짐부족, 점검로 설치 등 |

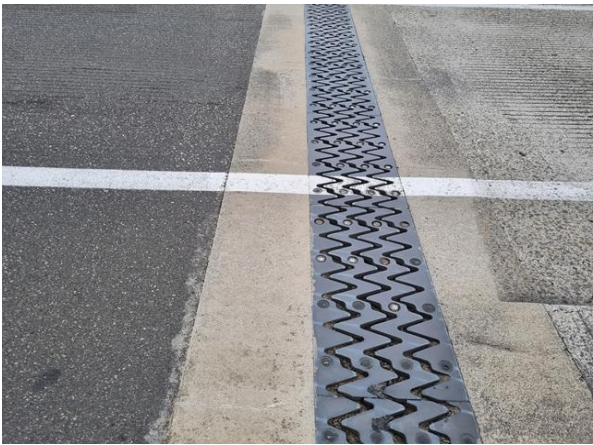
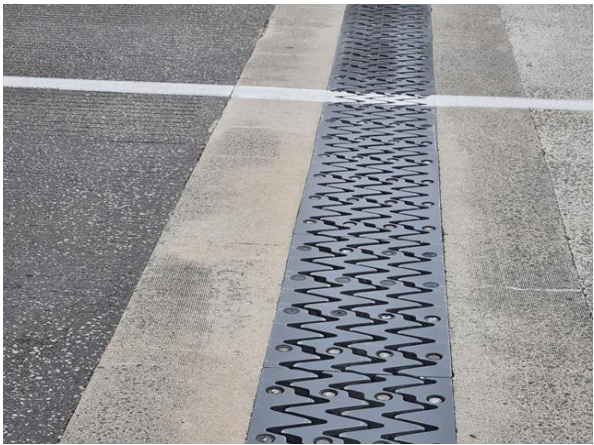
| 손상현황 | • P7 후타재 균열(0.2mm/0.3m) | 손상현황 | • P7 후타재 균열(0.2mm/0.3m) |
| 원 인 | • 장기공용, 건조수축, 차량 반복하중 등 | 원 인 | • 장기공용, 건조수축, 차량 반복하중 등 |

| 조치방안 | • 표면처리 | 조치방안 | • 표면처리 |

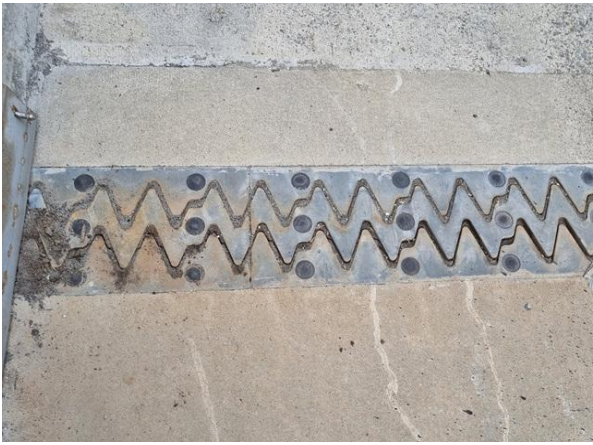
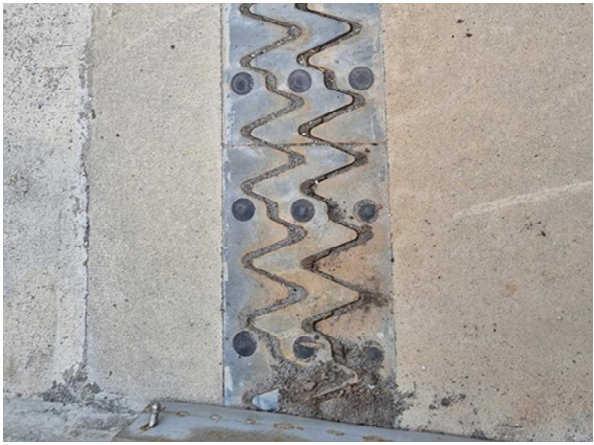
| 손상현황 | • A1 본체 이물질퇴적(3.0m) | 손상현황 | • A1 본체 이물질퇴적(3.0m) |
| 원 인 | • 장기공용 등 | 원 인 | • 장기공용 등 |

| 조치방안 | • 정비 | 조치방안 | • 정비 |

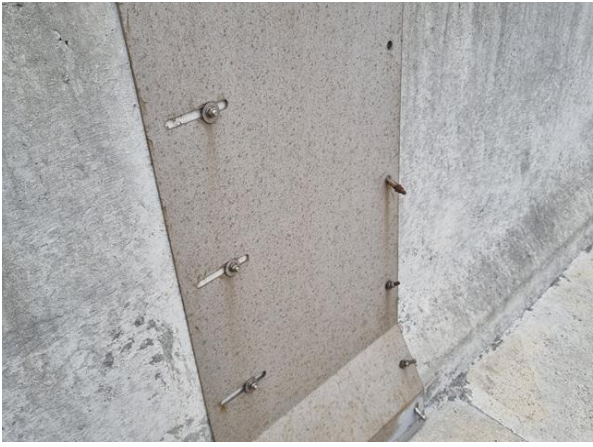
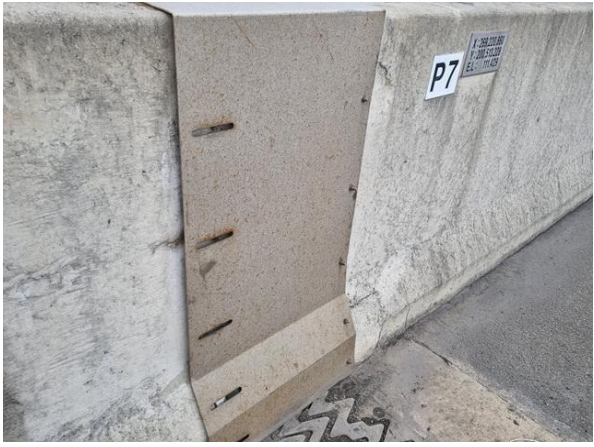
| 손상현황 | • A1 차수판 앵커탈락(3EA) | 손상현황 | • A1 차수판 앵커탈락(3EA) |
| 원 인 | • 차량 통행 진동, 공용기간 증가 등 | 원 인 | • 차량 통행 진동, 공용기간 증가 등 |

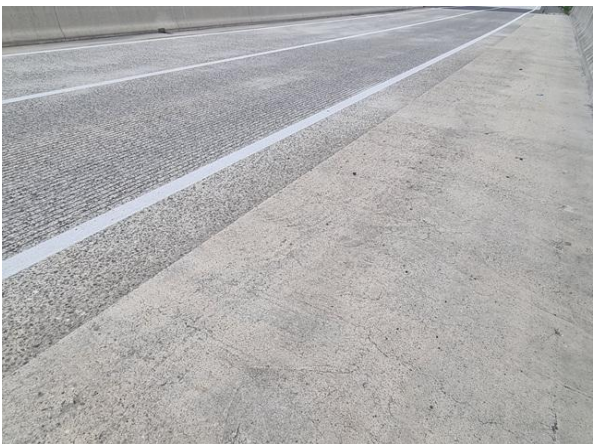
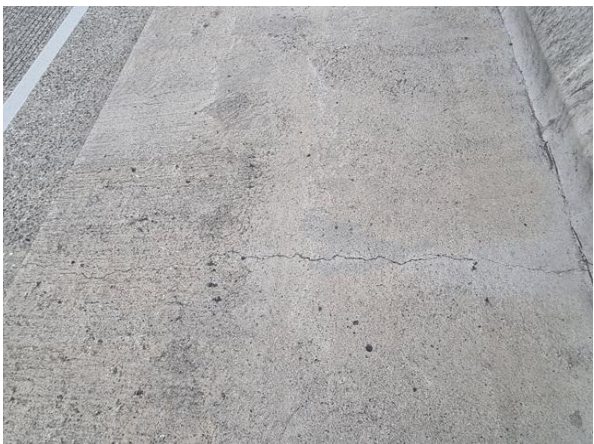
| 손상현황 | • S1 망상균열 (50.0m×3.0m) | 손상현황 | • S2 포장 균열 (2.0m) |
| 원 인 | • 장기공용, 중차량 반복통행하중 등 | 원 인 | • 장기공용, 중차량 반복통행하중 등 |

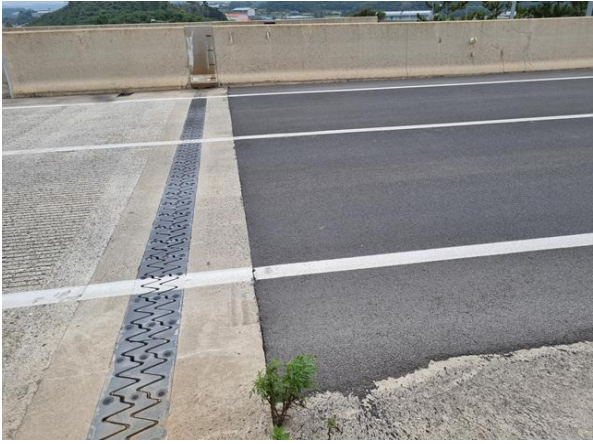
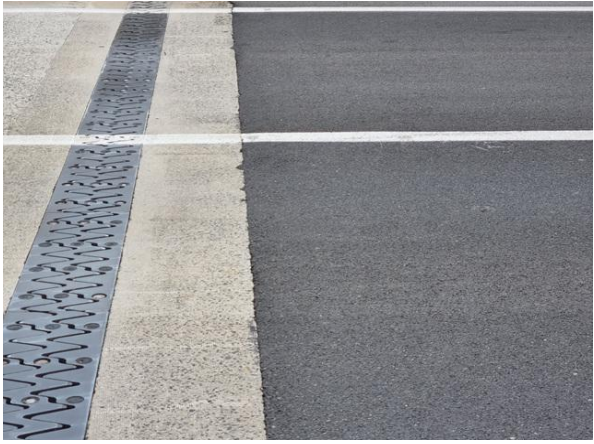
| 손상현황 | • S1 후타재 접속부 이격(7.0m) -보수 | 손상현황 | • S1 후타재 접속부 이격(7.0m) -보수 |

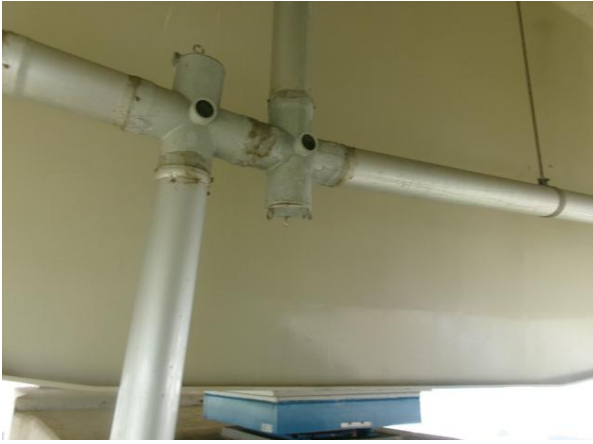
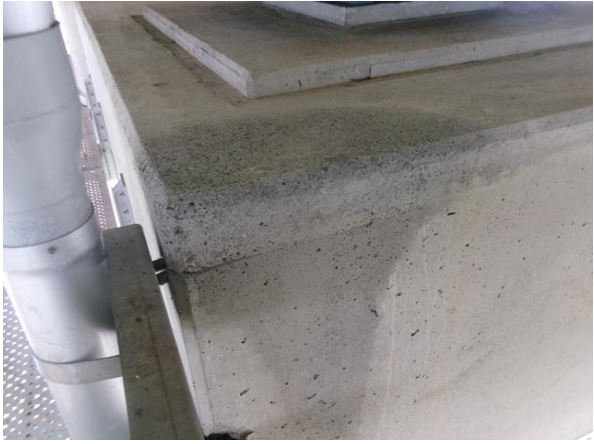
| 손상현황 | • S4 배수관 누수(1EA) | 손상현황 | • S4 배수관 누수(1EA) |
| 원 인 | • 공용기간 증가 등 | 원 인 | • 공용기간 증가 등 |

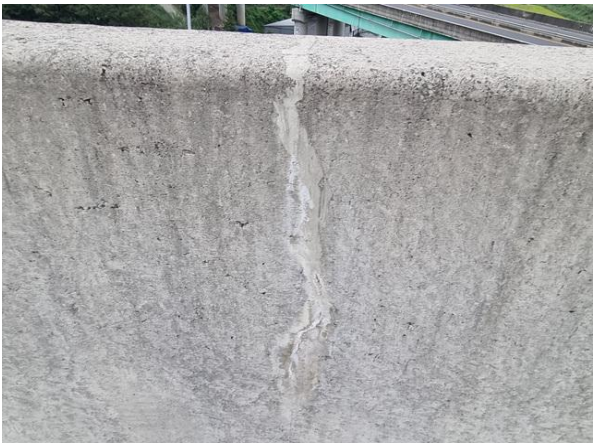
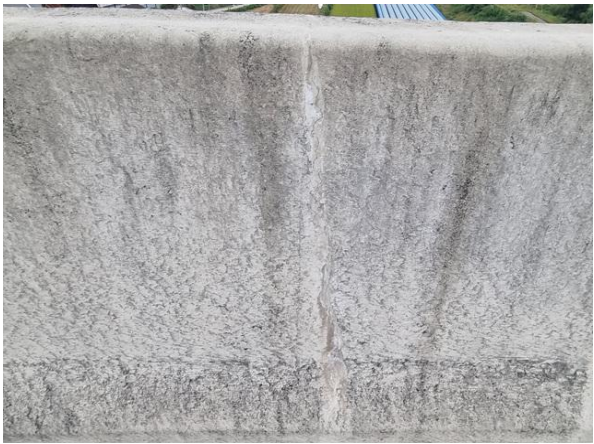
| 손상현황 | • S1 균열부백태 (0.2m×1.0m) | 손상현황 | • S2 균열부백태 (0.2m×1.0m) |
| 원 인 | • 습기흡착, 우수유입 등 | 원 인 | • 습기흡착, 우수유입 등 |

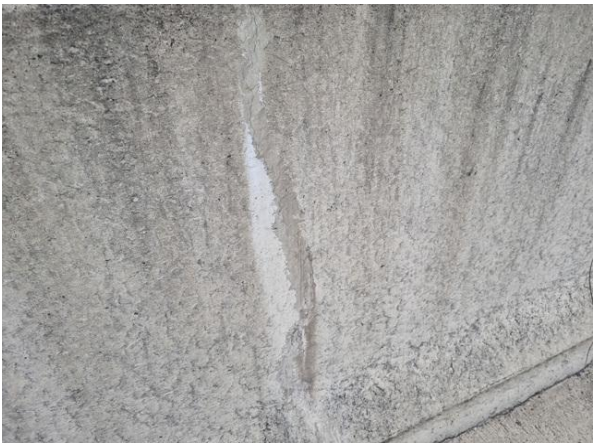
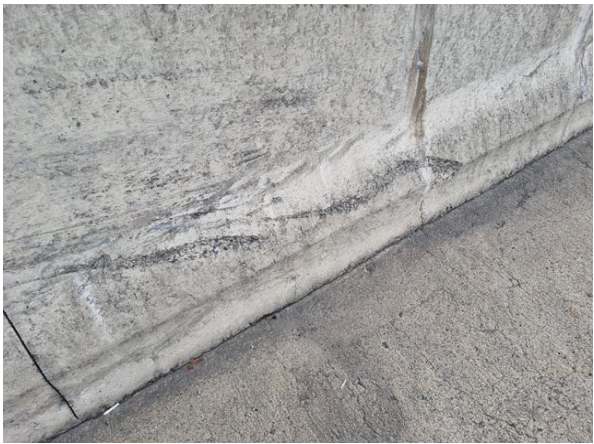
| 손상현황 | • S2 균열부백태 (0.2m×1.0m) | 손상현황 | • S7 파손 (0.1m×1.0m) |
| 원 인 | • 습기흡착, 우수유입 등 | 원 인 | • 외부충격 등 |

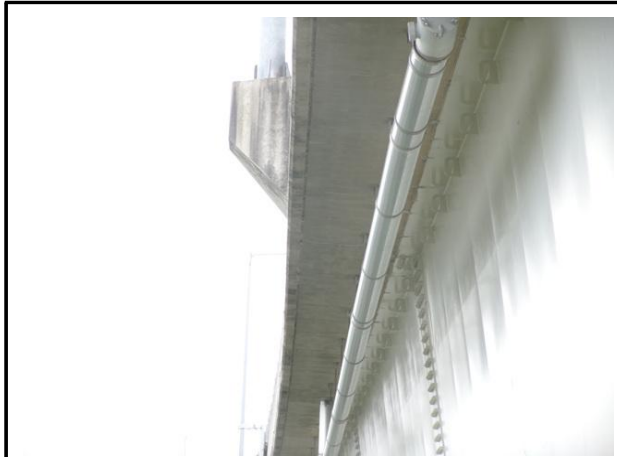
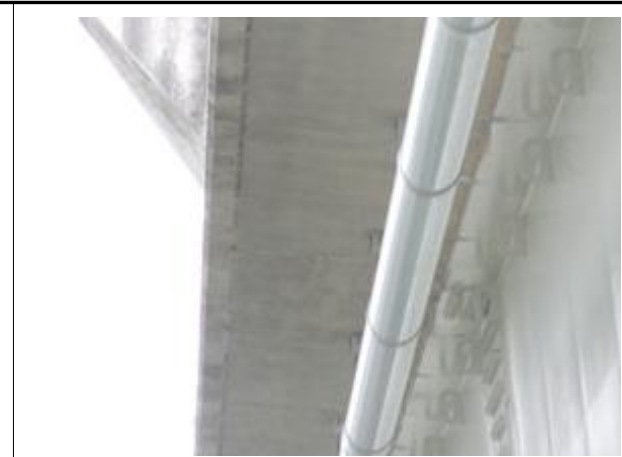
| 손상현황 | • S1 균열(0.1mm/0.5m) | 손상현황 | • S1 균열(0.1mm/0.5m) |
| 원 인 | • 건조수축, 거푸집 조기탈거 등 | 원 인 | • 건조수축, 거푸집 조기탈거 등 |

| 조치방안 | • 표면처리 | 조치방안 | • 표면처리 |

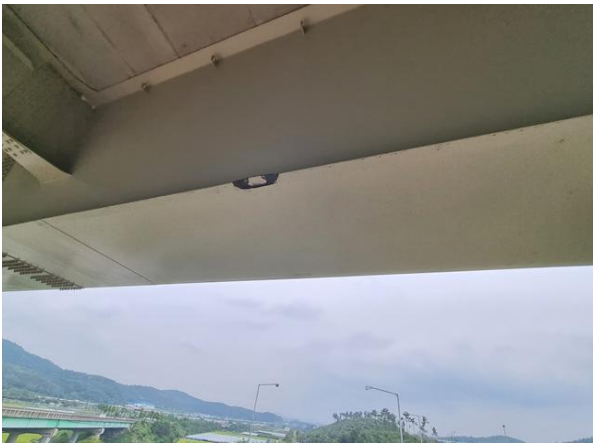
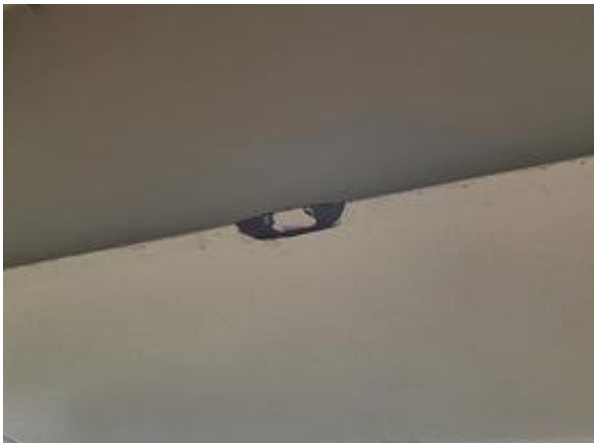
| 손상현황 | • S1-G2 거터외부 변형 및 도장박락(0.5m×1.0m) | 손상현황 | • S1-G2 거터외부 변형 및 도장박락(0.5m×1.0m) |
| 원 인 | • 외부충격, 열화 등 | 원 인 | • 외부충격, 열화 등 |

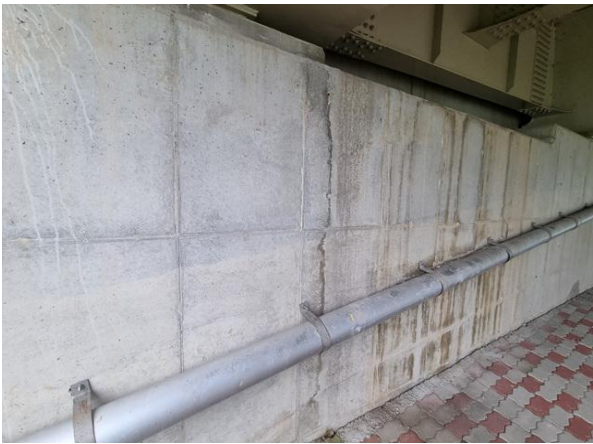
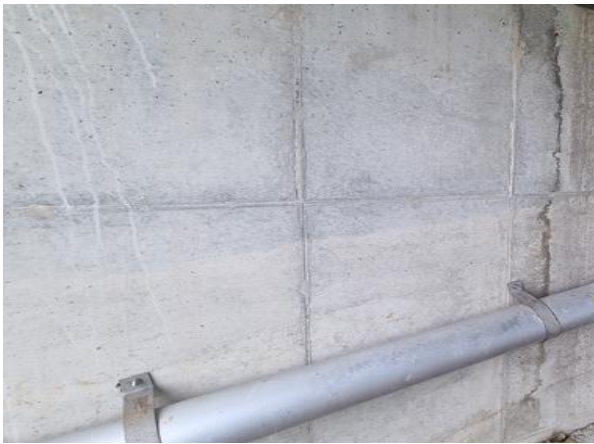
| 손상현황 | • A1 망상균열(10.0m×2.0m) | 손상현황 | • A1 망상균열(10.0m×2.0m) |
| 원 인 | • 건조수축, 온도변화, 거푸집 조기탈거 등 | 원 인 | • 표면열화, 신축이음부 우수유입 등 |

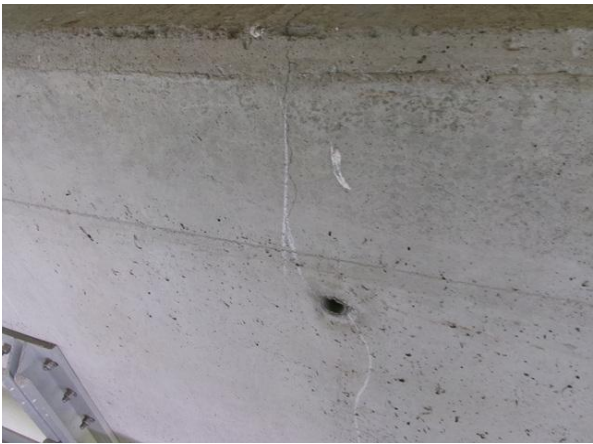
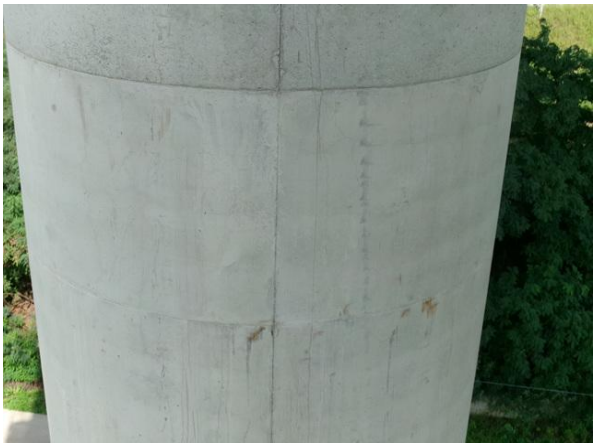
| 손상현황 | • P3 균열(0.2mm/1.5m) | 손상현황 | • P3 망상균열(6.0m×2.0m) |
| 원 인 | • 건조수축, 온도변화, 거푸집 조기탈거 등 | 원 인 | • 건조수축, 온도변화, 거푸집 조기탈거 등 |

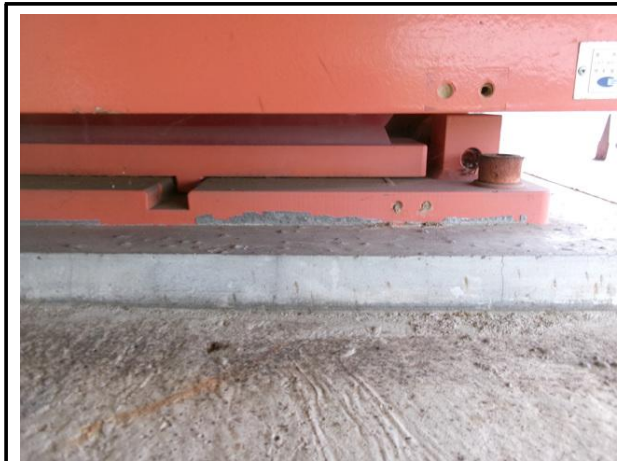
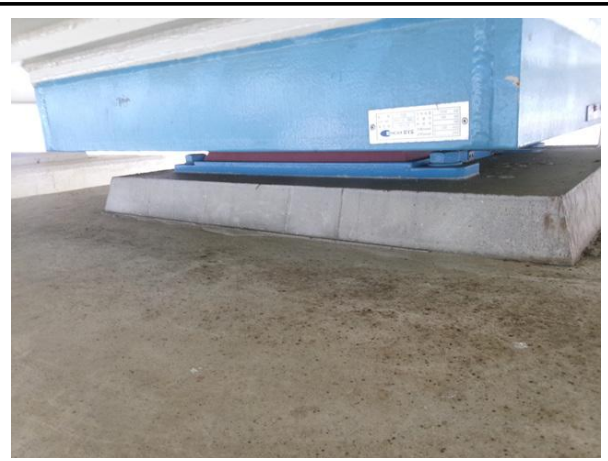
| 손상현황 | • P1-Sh2 무수축몰탈 균열(0.1mm/0.3m) |
| 원 인 | • 건조수축, 온도변화 등 |

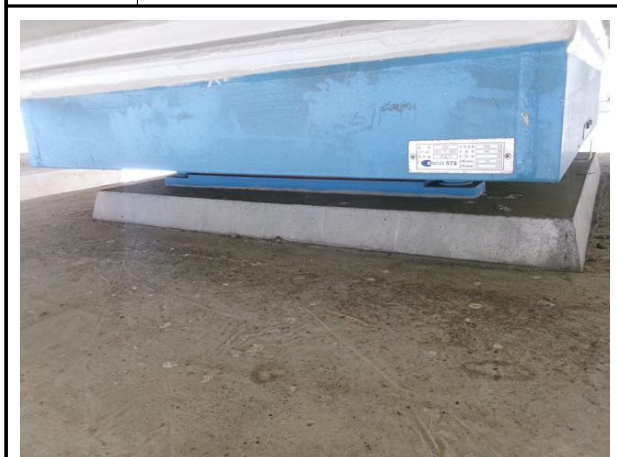
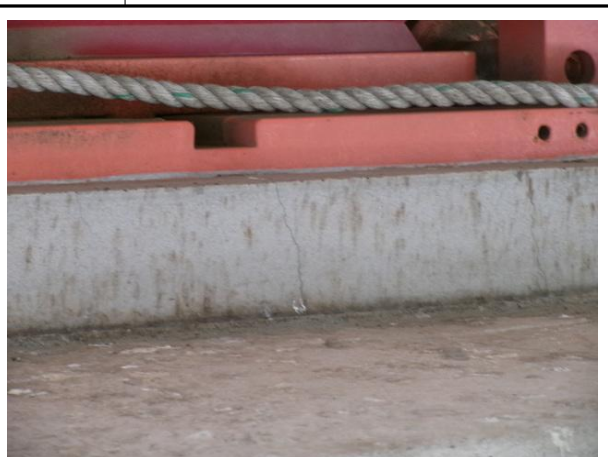
| 손상현황 | • P5-Sh1 무수축몰탈 균열(0.1mm/0.2m) |
| 원 인 | • 건조수축, 온도변화 등 |

| 조치방안 | • 표면처리 |

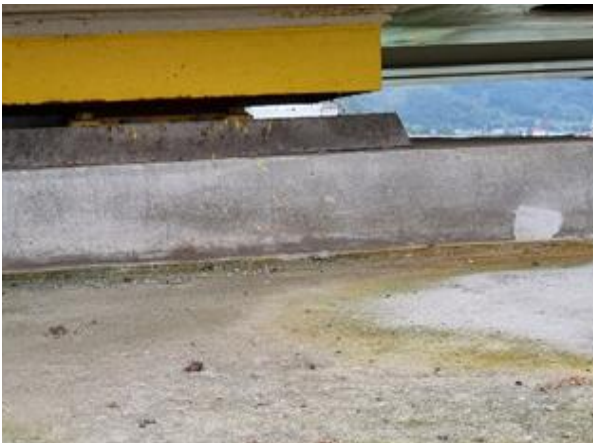
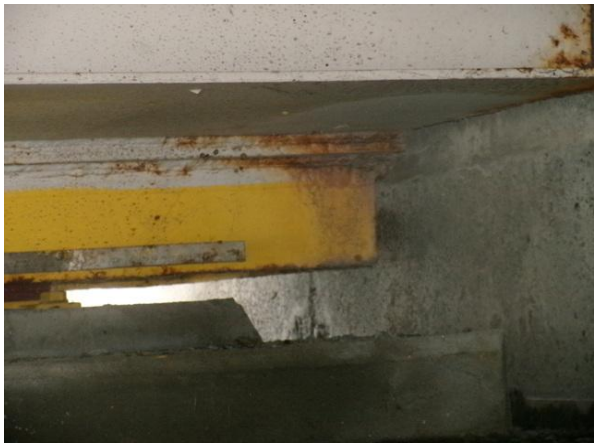
| 손상현황 | • A1-Sh2 받침 콘크리트 균열(0.1mm/0.2m) | 손상현황 | • A1-Sh2 Plate부식(1EA) |
| 원 인 | • 건조수축, 온도변화 등 | 원 인 | • 시공미흡, 거푸집 조기탈거 등 |

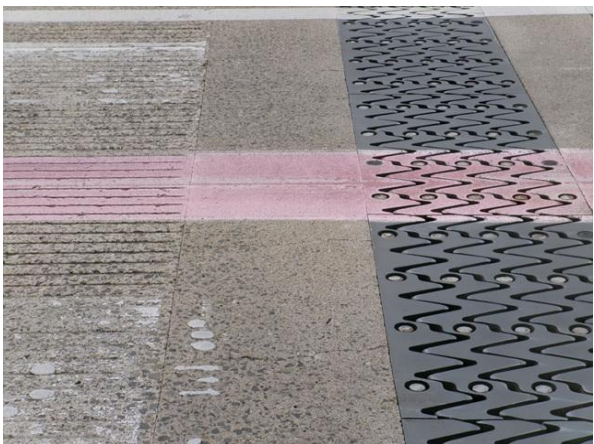
| 손상현황 | • A1 후타재 균열 (0.2mm/0.5m) | 손상현황 | • P7 후타재 균열 (0.2mm/0.5m) |
| 원 인 | • 장기공용, 열화, 건조수축 등 | 원 인 | • 장기공용, 열화, 건조수축 등 |

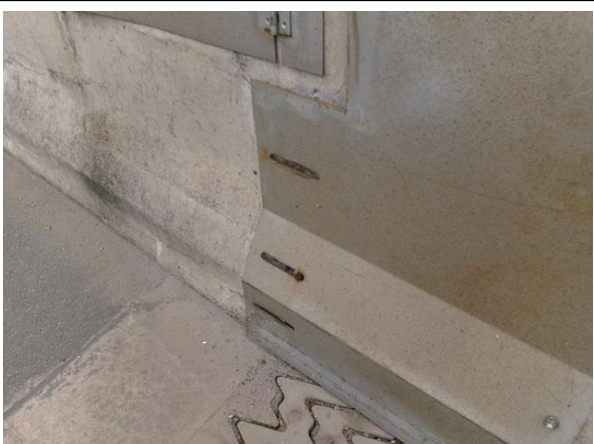
| 손상현황 | • A1 차수판 앵커탈락 (7EA) | 손상현황 | • P7 차수판 앵커탈락 (8EA) |
| 원 인 | • 차량 통행 진동, 공용기간 증가 등 | 원 인 | • 차량 통행 진동, 공용기간 증가 등 |

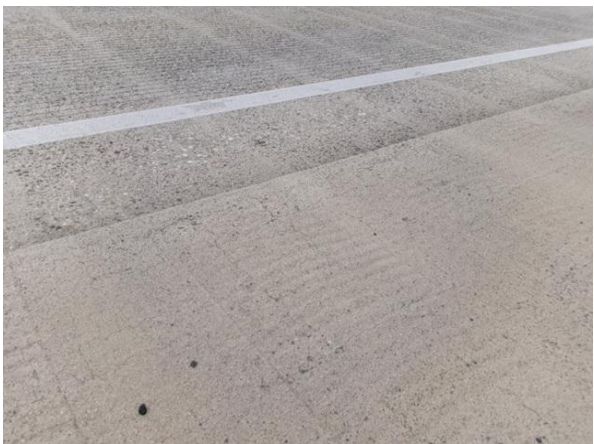
| 손상현황 | • S1 포장 망상균열(50.0m×6.0m) | 손상현황 | • S2 포장 망상균열(50.0m×6.0m) |
| 원 인 | • 장기공용, 중차량 반복통행하중 등 | 원 인 | • 장기공용, 중차량 반복통행하중 등 |

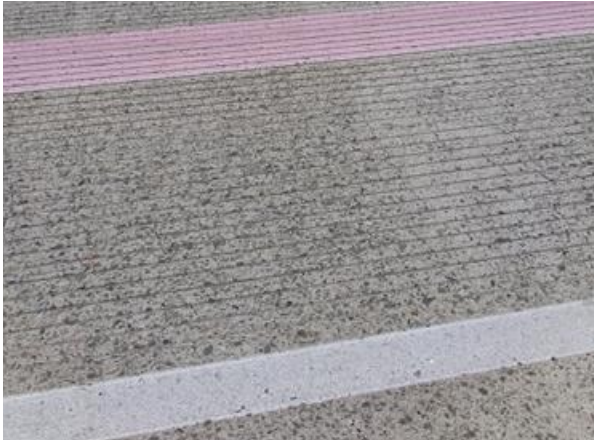
| 손상현황 | • S7 망상균열 및 재료분리(50.0m×6.0m) | 손상현황 | • S7 망상균열 및 재료분리(50.0m×6.0m) |
| 원 인 | • 장기공용, 중차량 반복통행하중, 외부충격 등 | 원 인 | • 장기공용, 중차량 반복통행하중, 외부충격 등 |

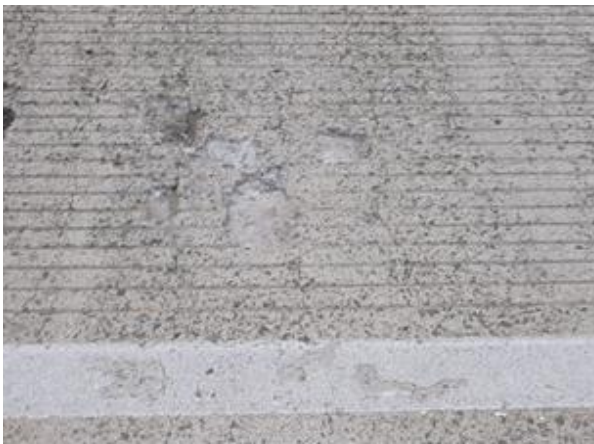
| 손상현황 | • S7 포장 파손(0.2m×0.2m) | 손상현황 | • S7 포장 파손(0.2m×0.2m) |
| 원 인 | • 장기공용, 중차량 반복통행하중, 외부충격 등 | 원 인 | • 장기공용, 중차량 반복통행하중, 외부충격 등 |

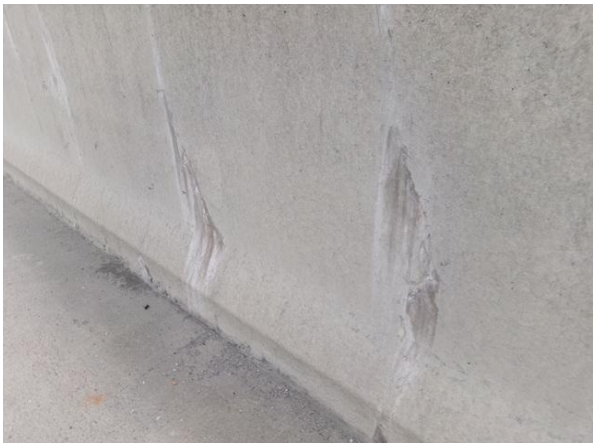
| 손상현황 | • S1 균열부백태 (0.2m×1.0m) | 손상현황 | • S2 균열부백태 (0.2m×1.0m) |
| 원 인 | • 습기흡착, 우수유입 등 | 원 인 | • 습기흡착, 우수유입 등 |
