## **42. 영천JCT Ramp-B교**

## 42. 영천JCT Ramp-B교

본 시설물은 경상북도 영천시 북안면 임포리(상주영천고속도로 영천JCT)에 위치한 교량으로 총 연장 200.0m, 폭 12.6m로 시공되어 있다.

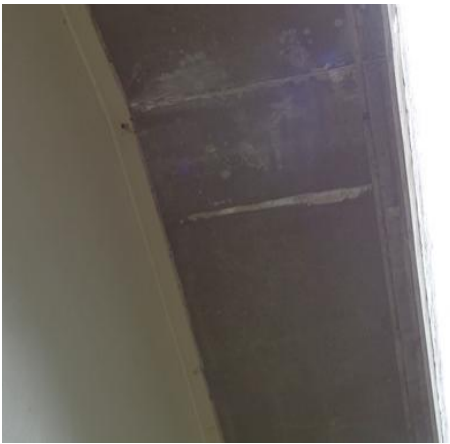
| 손상현황 | • S4 켄틸레버부 백태 - 21년 하반기 | 손상현황 | • S4 켄틸레버부 백태 - 23년 상태양호 |

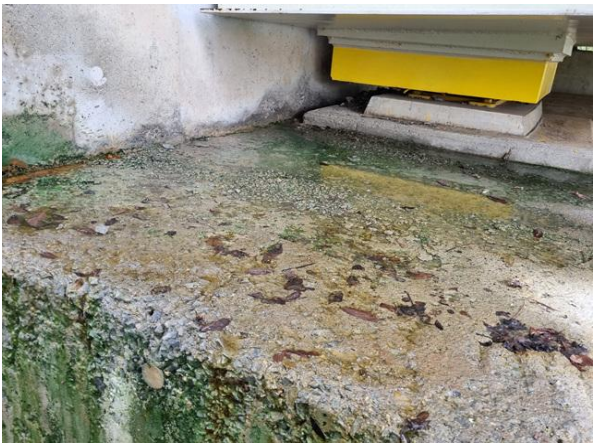
| 손상현황 | • A1 박리(1.5m×1.5m) | 손상현황 | • A1 박락(0.4m×0.5m) |
| 원 인 | • 신축이음 하부 우수유입, 열화 등 | 원 인 | • 시공미흡, 다짐부족 등 |

- 교대에서 조사된 박리, 박락의 경우 신축이음부 하부 우수유입, 열화, 시공미흡, 다짐부족에 의한 손상으로 유추되며, 조사일시에 구조적인 영향을 미치는 손상은 아니나 내구성확보 및 2차 손상으로의 진전방지를 위한 단면보수 등의 보수를 실시하는 것이 필요하다고 판단된다.

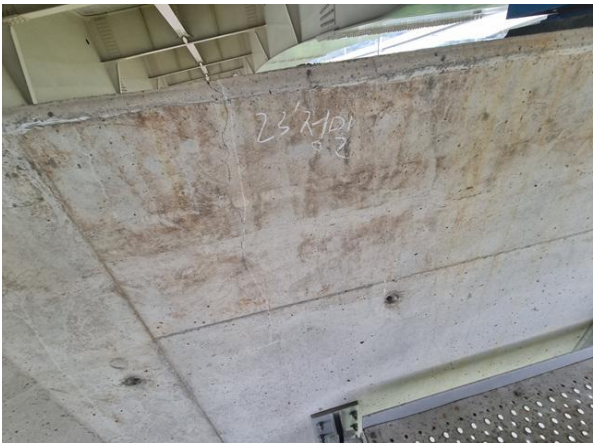
| 손상현황 | • P1 균열(0.2mm/3.0m) | 손상현황 | • P1 균열(0.3mm/4.0m) |
| 원 인 | • 건조수축, 온도변화, 거푸집 조기탈거 등 | 원 인 | • 건조수축, 온도변화, 거푸집 조기탈거 등 |

- 교각에서 조사된 균열(0.3mm미만), 백태의 경우 건조수축, 온도변화, 거푸집 조기탈거, 습기 흡착 등의 복합적인 원인에 의한 손상으로 구조물의 안전성에는 영향을 미치는 수준은 아니나, 내구성확보 차원의 표면처리 등 적절한 보수를 실시하는 것이 바람직하다.
- 조사된 균열(0.3mm이상)의 경우 건조수축, 온도변화, 거푸집 조기탈거 등의 복합적인 원인에 의한 손상으로 유추되며, 구조물의 안전성에는 영향을 미치는 수준은 아니나, 내구성확보 차원의 주입보수 등 적절한 보수를 실시하고 손상의 재발생 여부를 확인하는 유지관리가 필요하다.
- 조사된 표면박리, 표면불량의 경우 시공미흡, 다짐부족 열화 등에 의한 손상으로 판단되며, 구조물에 영향을 미치는 손상은 아니나 내구성확보 차원의 단면보수 등 보수를 실시하는 것이 바람직하다.

| 조치방안 | • 표면처리 | 조치방안 | • 주입보수 |

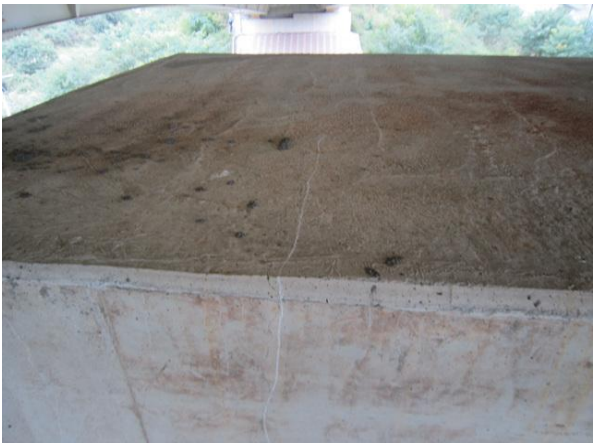
| 손상현황 | • P1 균열(0.3mm/3.0m) | 손상현황 | • P3 균열(0.3mm/2.0m) |
| 원 인 | • 건조수축, 온도변화, 거푸집 조기탈거 등 | 원 인 | • 건조수축, 온도변화, 거푸집 조기탈거 등 |

| 조치방안 | • 주입보수 | 조치방안 | • 주입보수 |

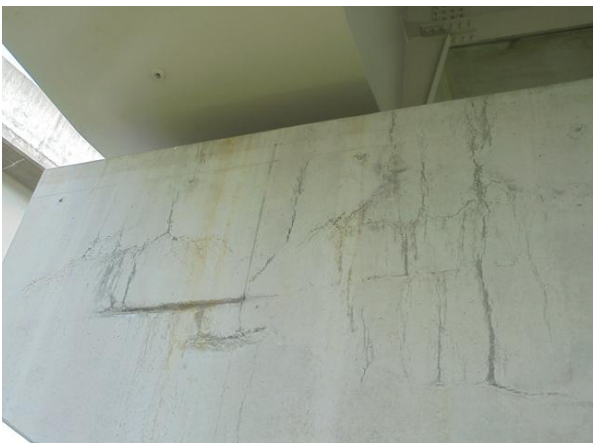
| 손상현황 | • P3 표면불량(3.5m×2.0m) | 손상현황 | • P3 표면바리(5.5m×0.1m) |
| 원 인 | • 다짐미흡, 시공미흡 등 | 원 인 | • 다짐미흡, 시공미흡 등 |

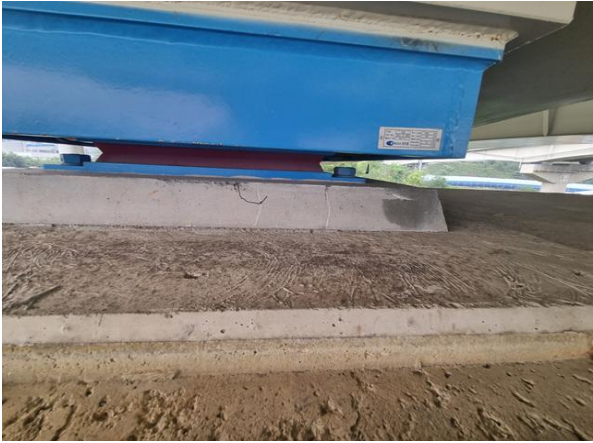
| 손상현황 | • P1-Sh2 무수축물탈 균열(0.1mm/0.2m) | 손상현황 | • P2-Sh1 무수축물탈 균열(0.1mm/0.2m) |
| 원 인 | • 건조수축, 온도변화 등 | 원 인 | • 건조수축, 온도변화 등 |

- 교량받침에서 조사된 무수축물탈 균열(0.3mm미만)의 경우 건조수축, 온도변화 등에 의한 비구조적 소수의 균열로서 내구성확보 차원의 표면처리 등 보수를 실시하는 것이 바람직하다.
- 조사된 무수축물탈 박리, 박락의 경우 거푸집 조기탈거 등에 의한 손상으로 판단되며, 구조적인 영향을 미치는 손상은 아니나 내구성확보 차원의 단면보수 등 보수를 실시하는 것이 바람직하다.
- 조사된 Plate부식의 경우 시공시 도장굵힘부 습기흡착 등에 의한 손상으로 재도장을 실시하는 것이 바람직하다.

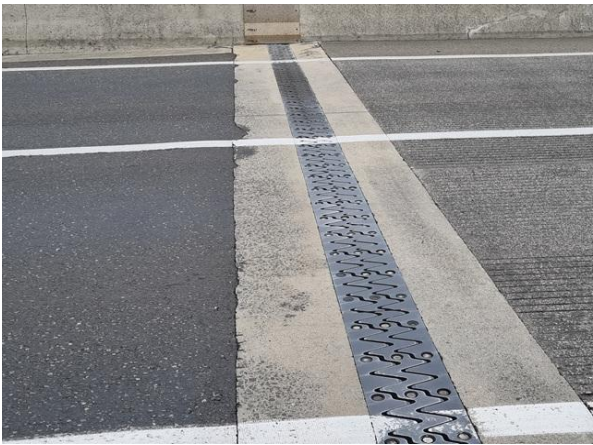
| 손상현황 | • A1 후타재 균열(0.2mm/0.5m) | 손상현황 | • A1 후타재 균열(0.2mm/0.5m) |
| 원 인 | • 차량 반복 통행하중진조수축 등 | 원 인 | • 차량 반복 통행하중진조수축 등 |

- 신축이음에 발생한 후타재 균열(0.3mm미만)은 차량 통행하중 및 충격 등으로 인한 손상으로 판단되며, 손상의 진전시 일괄보수를 실시하는 유지관리가 필요하다.

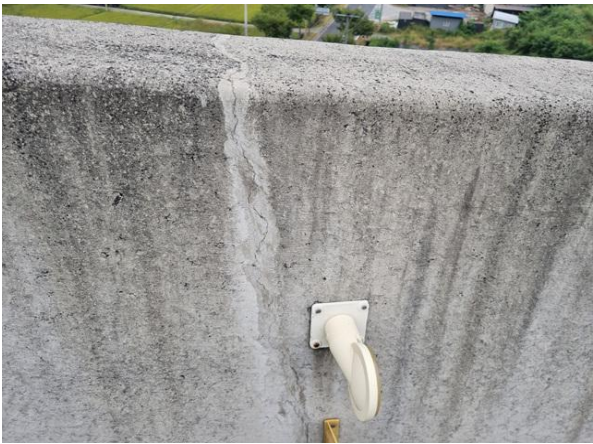
| 손상현황 | • S1 방호벽 균열(0.2mm/1.5m) | 손상현황 | • S3 방호벽 균열(0.2mm/1.5m) |
| 원 인 | • 건조수축, 공용기간 증가 등 | 원 인 | • 건조수축, 공용기간 증가 등 |

- 방호벽에 발생한 균열은 건조수축, 공용기간 증가, 조기 거푸집 탈착 등 복합적 원인으로 발생한 손상으로 백태등의 손상으로 진전되는 2차 손상을 방지하기 위한 표면처리 등의 조치가 요구된다.

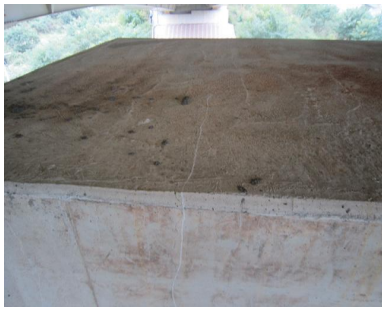
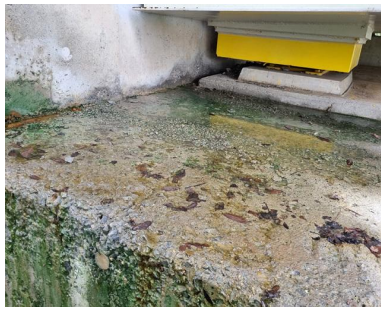
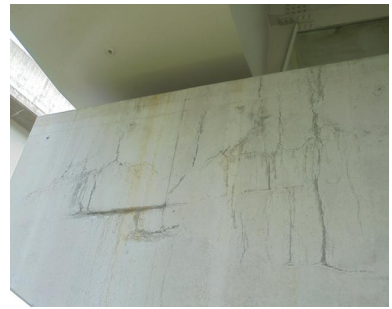
- ① 하부구조 균열(0.3mm이상) 등 - 진전 여부 확인
- ② 하부구조 단면손상 등 - 진전 여부 확인
- ③ 하부구조 표면불량 등 -진전 여부 확인
