## **4. 불로터널(상주,영천)**

### 4.1 시설물의 개요

본 시설물은 대구광역시 군위군 효령면 중구리(상주영천고속도로 39.260~39.750km)에 위치한 터널로서 총 연장 475.0m(상주), 490.0m(영천), 폭 10.3m, 높이 6.47m로 시공되어 있다.

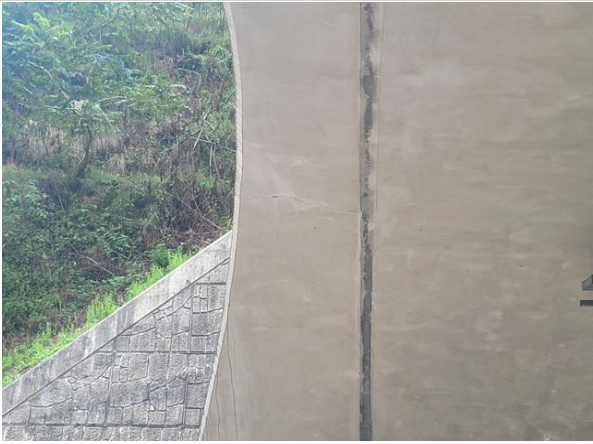
| 현 황 | S01 천단부 균열(cw=0.3mm이상) | 현 황 | S11 천단부 균열(cw=0.3mm이상) |
| 원 인 | 건조수축 및 온도변화 | 원 인 | 건조수축 및 온도변화 |

| 대 책 | 주입보수 | 대 책 | 주입보수 |

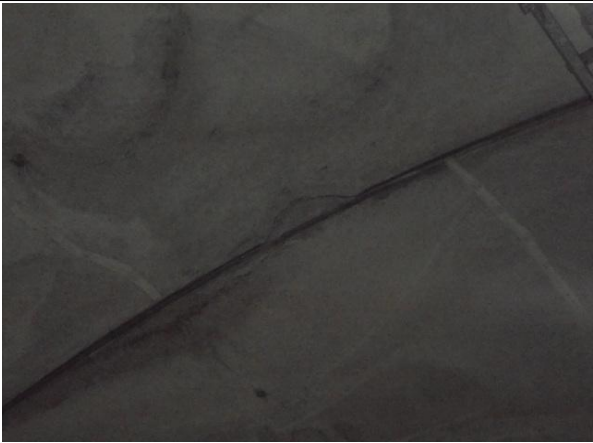
| 현 황 | S18 천단부 조인트부 들뜸 | 현 황 | S26 천단부 재균열(cw=0.3mm이상) |
| 원 인 | 거푸집 조기탈형, 다짐불량 | 원 인 | 보수재료 열화 |

| 대 책 | 단면보수 | 대 책 | 주입보수 |

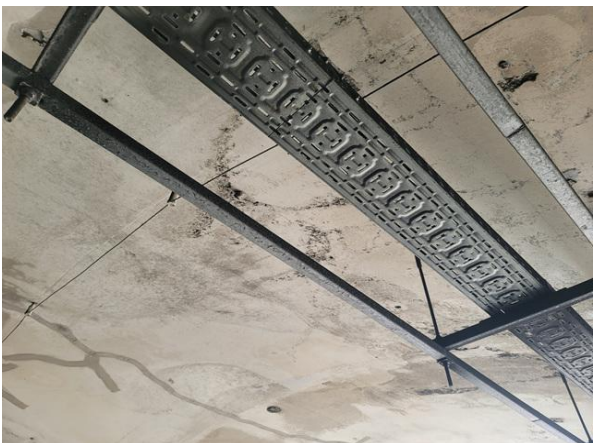
| 현 황 | S48 천단부 표면불량 | 현 황 | S50 천단부 균열부 백태 |
| 원 인 | 시공미흡, 다짐불량 | 원 인 | 균열부 우수유입 |

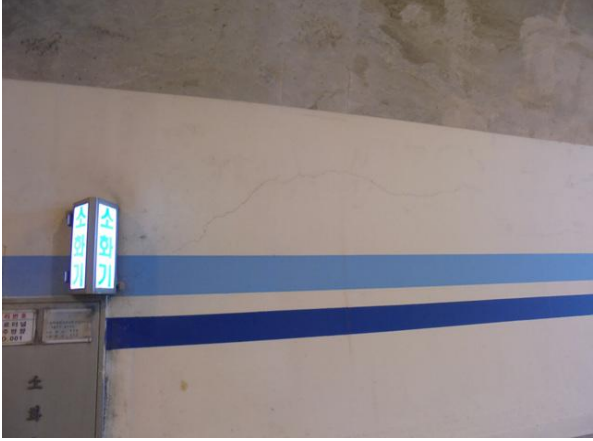
| 현 황 | S03 측벽부 균열(cw=0.3mm미만) | 현 황 | S26 측벽부 균열(cw=0.3mm미만) |
| 원 인 | 건조수축 및 온도변화 | 원 인 | 건조수축 및 온도변화 |

| 대 책 | 표면보수 | 대 책 | 표면보수 |

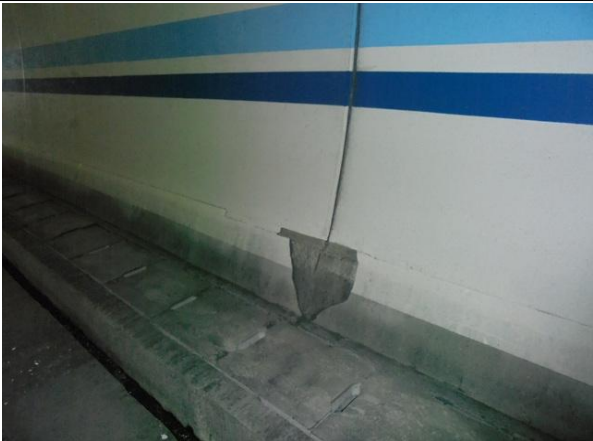
| 현 황 | S40 측벽부 박락 | 현 황 | S48 측벽부 균열(cw=0.3mm이상) |
| 원 인 | 온도변화에 의한 신축작용 | 원 인 | 건조수축 및 온도변화 |

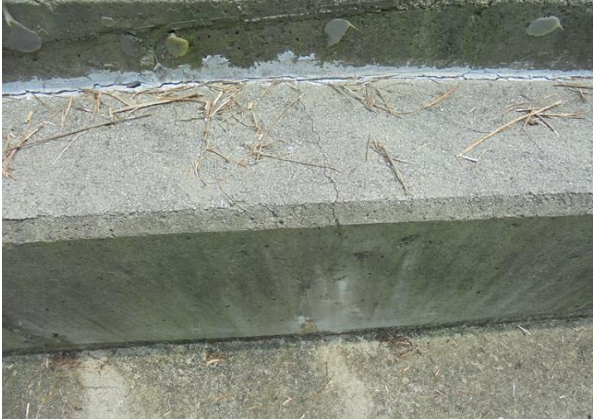
| 현 황 | 진입부 갭문 배수로 균열 | 현 황 | 진입부 갭문 배수로 파손 |
| 원 인 | 건조수축 및 온도변화 | 원 인 | 건조수축 및 온도변화, 손상진전 |

| 대 책 | 표면보수 | 대 책 | 단면보수 |

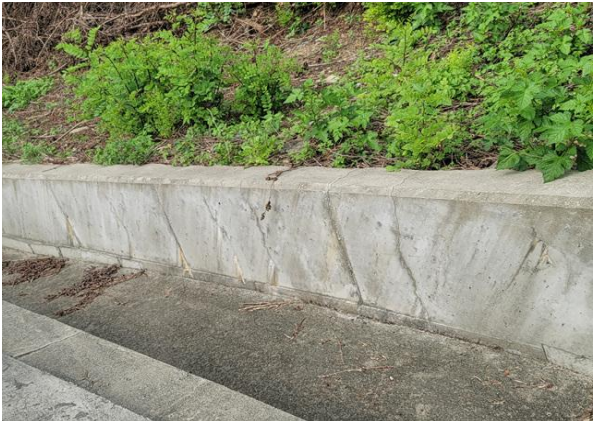
| 현 황 | 진출부 갭문 배수로 균열 | 현 황 | 진출부 갭문 배수로 이격 |
| 원 인 | 건조수축 및 온도변화, 손상진전 | 원 인 | 시공미흡 |

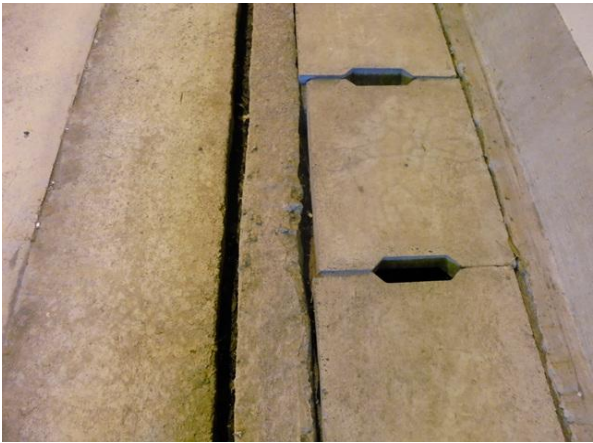
| 현 황 | S03 공동구 벽체 파손 | 현 황 | S07 공동구 균열 (cw=0.3mm미만) |
| 원 인 | 시공미흡, 외부충격 | 원 인 | 건조수축 및 온도변화 |

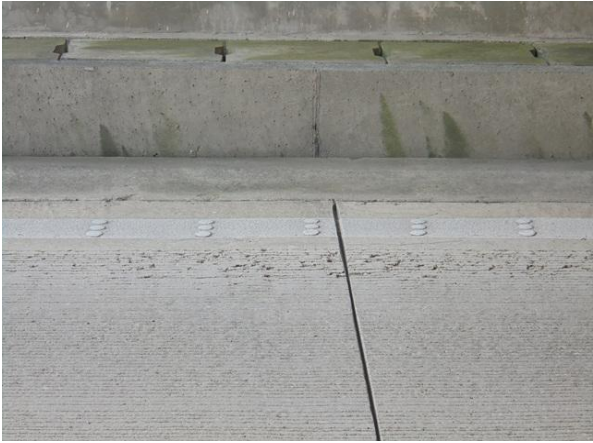
| 현 황 | S01~03 포장부 패임 | 현 황 | S21 포장부 균열(cw=0.3mm미만) |
| 원 인 | 공용년수 증가, 중차량 통과 | 원 인 | 건조수축 및 온도변화 |

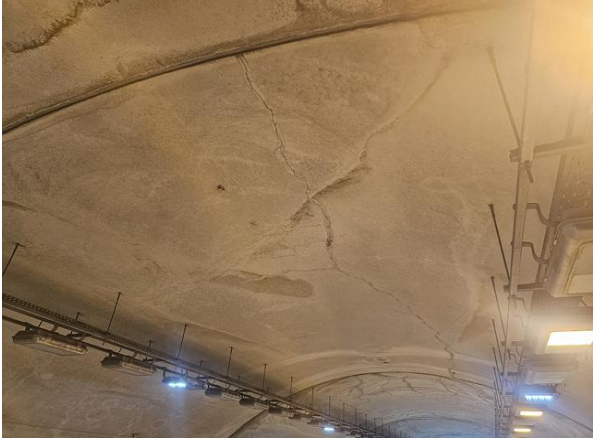
| 현 황 | S08 천단부 재균열(cw=0.3mm이상) | 현 황 | S38 천단부 균열(cw=0.3mm이상) |
| 원 인 | 보수재료 열화 | 원 인 | 건조수축 및 온도변화 |

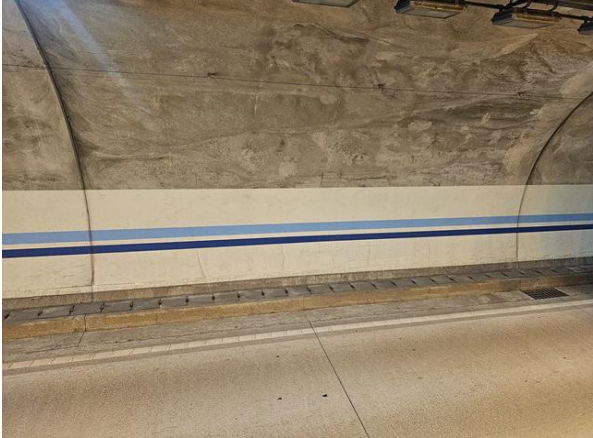
| 현 황 | S06 측벽부 균열( $cw=0.3\text{mm}$ 미만) | 현 황 | S22 측벽부 박락 |
| 원 인 | 건조수축 및 온도변화 | 원 인 | 온도변화에 의한 신축작용 |

| 대 책 | 표면보수 | 대 책 | 단면보수 |

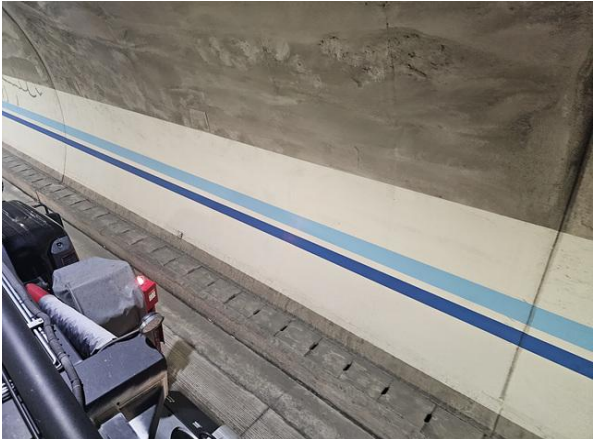
| 현 황 | S25 측벽부 망상균열( $cw=0.3\text{mm}$ 미만) | 현 황 | S50 측벽부 균열( $cw=0.3\text{mm}$ 미만) |
| 원 인 | 건조수축 및 온도변화 | 원 인 | 건조수축 및 온도변화 |

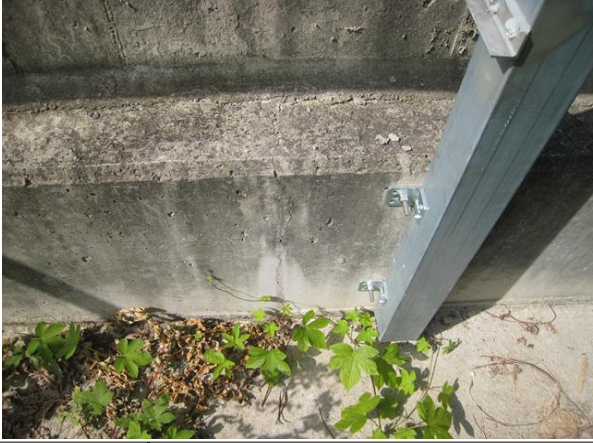
| 현 황 | 진입부 갱문 박리 | 현 황 | 진입부 갱문 파손 |
| 원 인 | 표면 재료열화 | 원 인 | 공용중 단면변화부 응력집중 |

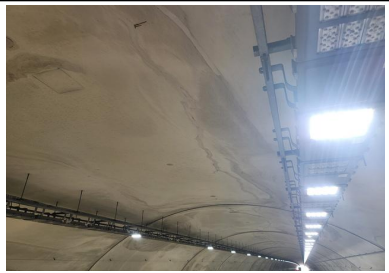
| 구 분 | 현 황 | 관리방안 | 관련사진 |
|---|---|---|---|
| 라이닝 | <ul style="list-style-type: none"> <li>•균열, 망상균열</li> <li>•조인트부 박락</li> </ul> | <ul style="list-style-type: none"> <li>•정기 및 차기 정밀안전점검 시 손상수량 증가, 손상부 확대여부 확인 <ul style="list-style-type: none"> <li>- 손상 확대에 따라 보수시기 결정</li> <li>- 보수 시 품질 및 시공관리</li> <li>- 보수 후 재손상 발생여부 확인</li> </ul> </li> </ul> | |

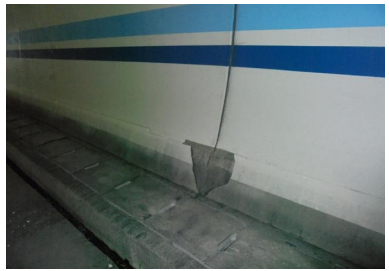
| 구 분 | 현 황 | 관리방안 | 관련사진 |
|---|---|---|---|
| 측벽부 | <ul style="list-style-type: none"> <li>•균열, 망상균열</li> <li>•백태, 철근노출</li> <li>•마감재 탈락, 파손</li> </ul> | <ul style="list-style-type: none"> <li>•정기 및 차기 정밀안전점검 시 손상수량 증가, 발생여부 확인 <ul style="list-style-type: none"> <li>- 손상 확대에 따라 보수시기 결정</li> <li>- 보수 시 품질 및 시공관리</li> <li>- 보수 후 재손상 발생여부 확인</li> </ul> </li> </ul> | |

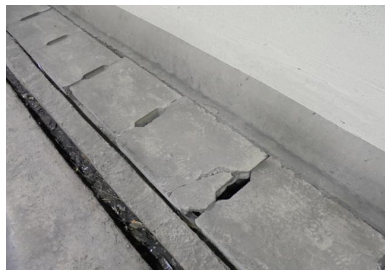
| 구 분 | 현 황 | 관리방안 | 관련사진 |
|---|---|---|---|
| 공동구 | <ul style="list-style-type: none"> <li>•덮개 파손 및 열화</li> <li>•측구 파손 및 열화</li> </ul> | <ul style="list-style-type: none"> <li>•정기 및 차기 정밀안전점검 시 손상수량 증가, 발생여부 확인</li> </ul> | |

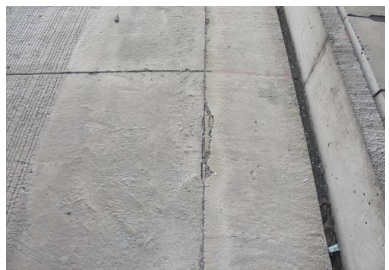
| 구 분 | 현 황 | 관리방안 | 관련사진 |
|---|---|---|---|
| 포장면 | <ul style="list-style-type: none"> <li>•포장 균열, 파손</li> </ul> | <ul style="list-style-type: none"> <li>•정기 및 차기 정밀안전점검 시 손상수량 증가, 발생여부 확인</li> </ul> | |

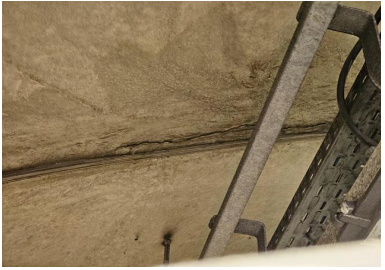
| 구 분 | 현 황 | 관리방안 | 관련사진 |
|---|---|---|---|
| 라이닝 | <ul style="list-style-type: none"> <li>•균열, 망상균열</li> <li>•조인트부 박락</li> </ul> | <ul style="list-style-type: none"> <li>•정기 및 차기 정밀안전점검 시 손상수량 증가, 손상부 확대여부 확인 <ul style="list-style-type: none"> <li>- 손상 확대에 따라 보수시기 결정</li> <li>- 보수 시 품질 및 시공관리</li> <li>- 보수 후 재손상 발생여부 확인</li> </ul> </li> </ul> | |

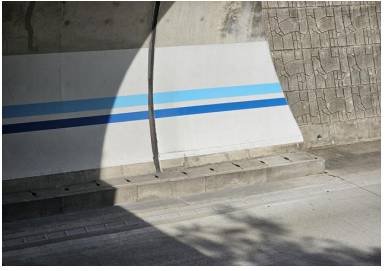
| 구 분 | 현 황 | 관리방안 | 관련사진 |
|---|---|---|---|
| 측벽부 | <ul style="list-style-type: none"> <li>•균열, 망상균열</li> <li>•백태, 철근노출</li> </ul> | <ul style="list-style-type: none"> <li>•정기 및 차기 정밀안전점검 시 손상수량 증가, 발생여부 확인 <ul style="list-style-type: none"> <li>- 손상 확대에 따라 보수시기 결정</li> <li>- 보수 시 품질 및 시공관리</li> <li>- 보수 후 재손상 발생여부 확인</li> </ul> </li> </ul> | |

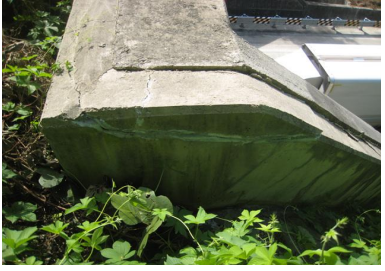
| 구 분 | 현 황 | 관리방안 | 관련사진 |
|---|---|---|---|
| 갯문 | <ul style="list-style-type: none"> <li>•균열</li> </ul> | <ul style="list-style-type: none"> <li>•정기 및 차기 정밀안전점검 시 손상수량 증가 여부 확인 <ul style="list-style-type: none"> <li>- 손상 확대에 따라 보수시기 결정</li> <li>- 보수 시 품질 및 시공관리</li> <li>- 보수 후 재손상 발생여부 확인</li> </ul> </li> </ul> | |

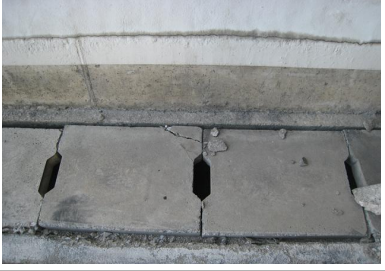
| 구 분 | 현 황 | 관리방안 | 관련사진 |
|---|---|---|---|
| 공동구 | <ul style="list-style-type: none"> <li>•덮개 파손 및 열화</li> <li>•측구 균열 및 열화</li> </ul> | <ul style="list-style-type: none"> <li>•정기 및 차기 정밀안전점검 시 손상수량 증가, 발생여부 확인</li> </ul> | |

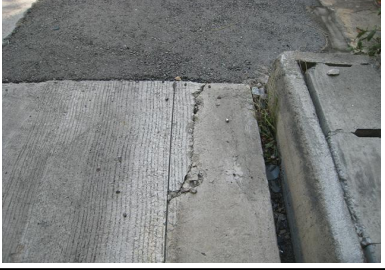
| 구 분 | 현 황 | 관리방안 | 관련사진 |
|---|---|---|---|
| 포장면 | <ul style="list-style-type: none"> <li>•포장 균열, 파손</li> </ul> | <ul style="list-style-type: none"> <li>•정기 및 차기 정밀안전점검 시 손상수량 증가, 발생여부 확인</li> </ul> | |
