## **5. 중구터널(상주,영천)**

본 시설물은 경상북도 군위군 효령면 중구리(상주영천고속도로 42.270~42.655km)에 위치한 터널로서 총 연장 385.0m, 폭 10.3m, 높이 6.47m로 시공되어 있다.

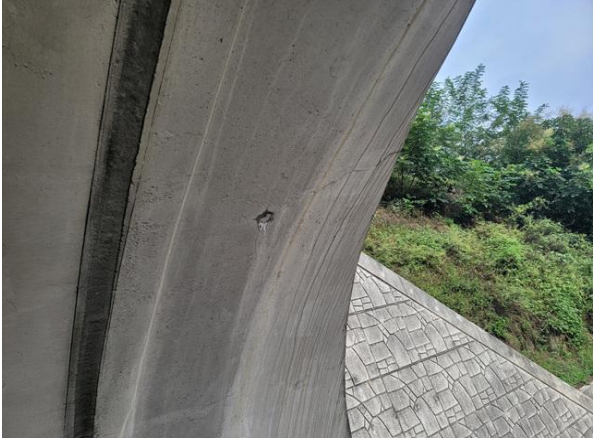
| 현 황 | S01 천단부 백태 | 현 황 | S08 천단부 균열(cw=0.3mm미만) |
| 원 인 | 표면 수분흡착 | 원 인 | 건조수축 및 온도변화 |

| 대 책 | 표면보수 | 대 책 | 표면보수 |

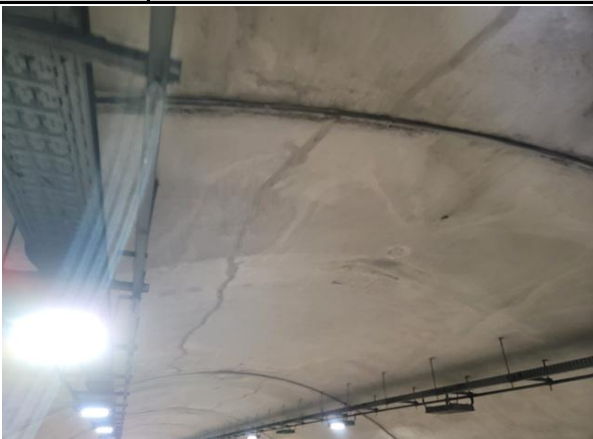
| 현 황 | S33 천단부 재균열(cw=0.3mm이상) | 현 황 | S41 천단부 재균열(cw=0.3mm미만) |
| 원 인 | 건조수축 및 온도변화 | 원 인 | 건조수축 및 온도변화 |

- 천단부에 발생한 주요 손상은 균열 및 재균열이며, 기 손상은 라이닝 콘크리트의 계절변화에 따른 온도변화 및 건조수축에 의한 구속에 따른 비구조적 균열로 판단되며, 재균열의 경우 보수부 마감미흡, 보수재료의 열화 등이 원인인 것으로 사료된다. 기 발생한 구조물 손상은 손상의 진전 방지 및 구조물의 내구성 증진을 위한 표면보수 등의 조치가 필요할 것으로 판단된다.

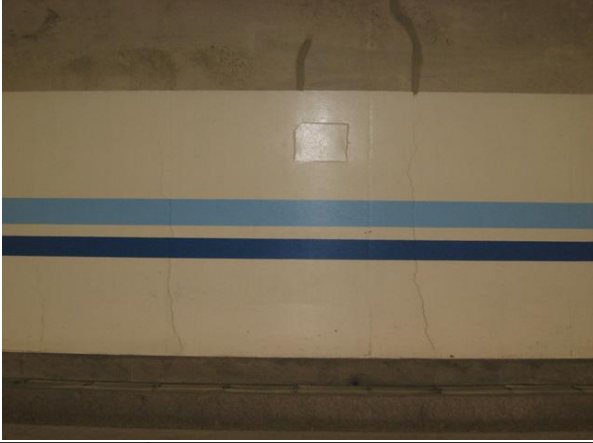
| 현 황 | S04 측벽부 균열(cw=0.3mm미만) | 현 황 | S15 측벽부 균열(cw=0.3mm미만) |
| 원 인 | 건조수축 및 온도변화 | 원 인 | 건조수축 및 온도변화 |

| 대 책 | 표면보수 | 대 책 | 표면보수 |

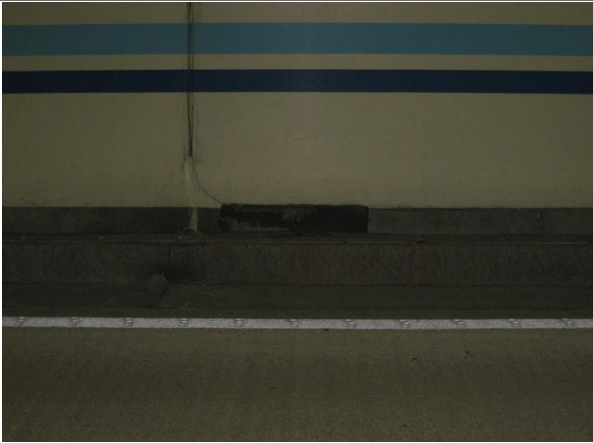
| 현 황 | S31 측벽부 박락 | 현 황 | S45 측벽부 누수흔적 |
| 원 인 | 온도변화에 의한 신축작용 | 원 인 | 표면 우수유입 |

- 조사된 균열, 누수흔적은 구조물의 안전성에는 영향이 없으나 내구성 저하 방지를 위한 표면 보수 등이 요구되며, 박락의 경우 손상의 진전 방지를 위한 단면보수 등의 조치가 요구된다.

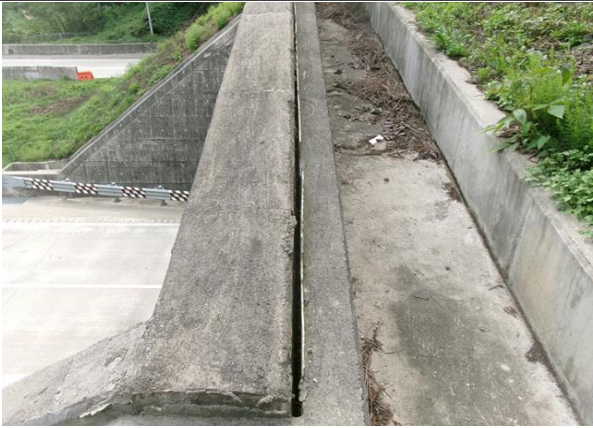
| 현 황 | 시점측 갯문 배수로 이격 | 현 황 | 갯문 배수로 균열(cw=0.3mm이상) |
| 원 인 | 시공미흡 | 원 인 | 건조수축 및 온도변화 |

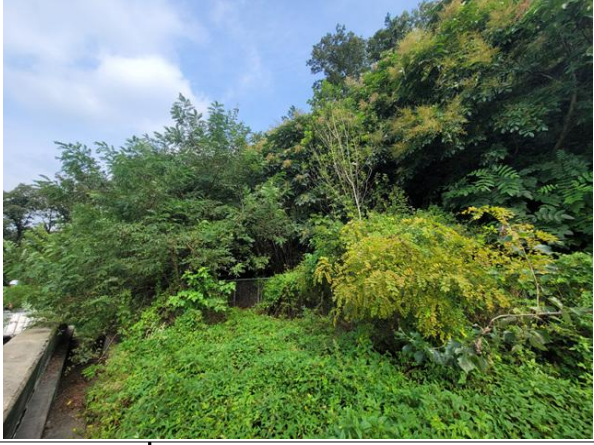
| 현 황 | 시점측 사면 상태양호 | 현 황 | 종점측 사면 상태양호 |

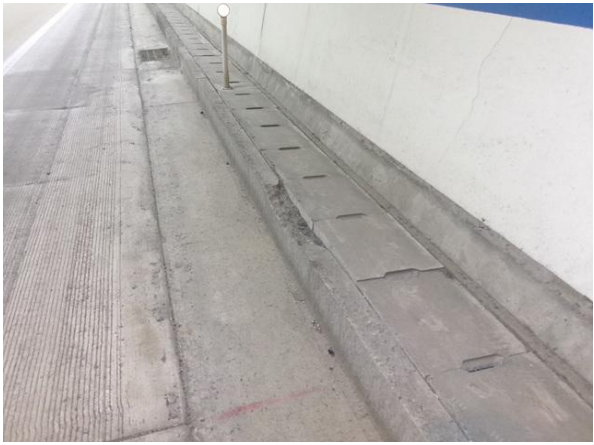
| 현 황 | S03 공동구 본체 파손 | 현 황 | S03 공동구 본체 파손 |
| 원 인 | 공용중 외부충격 | 원 인 | 공용중 외부충격 |

| 대 책 | 단면보수 | 대 책 | 단면보수 |

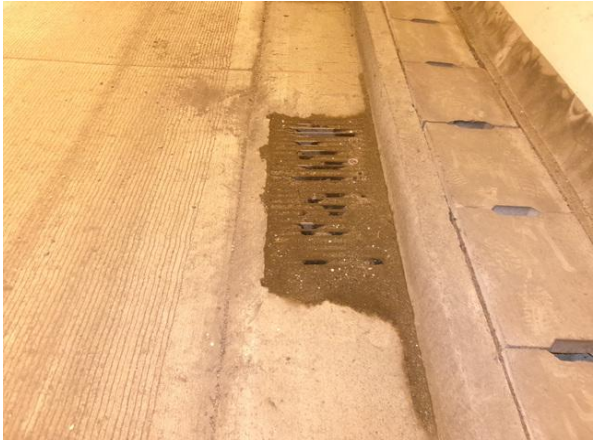
| 현 황 | S22 공동구 덮개 파손 | 현 황 | S06 배수시설 배수구 막힘 |
| 원 인 | 공용중 외부충격 | 원 인 | 공용기간 증가 |

공동구에 발생한 균열은 건조수축 및 온도변화 등에 의한 손상으로 판단되며, 손상의 진전 방지를 위한 보수가 요구된다. 덮개 파손 및 본체 파손은 공용중 외부충격 등에 의한 것으로 판단되며, 공동구의 사용성 확보차원에서 파손된 덮개에 대해서는 교체를, 본체 파손의 경우 단면보수를 실시하는 것이 바람직 할 것으로 판단된다.

배수시설의 경우 공용기간 증가에 의한 배수구 막힘이 조사되었으며, 기 손상부의 경우 원활한 배수기능 확보를 위한 주기적인 청소가 필요할 것으로 판단된다.

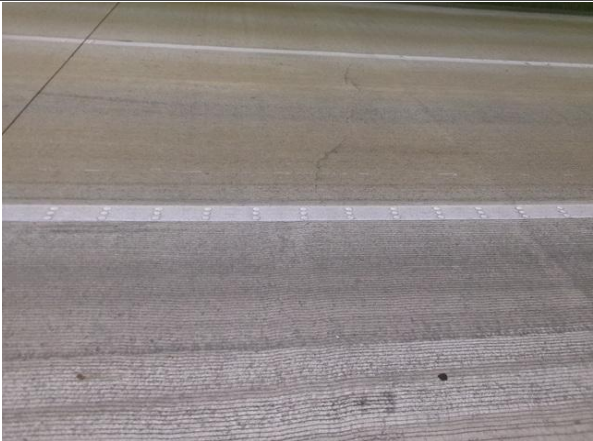
| 현 황 | S24 포장부 균열 | 현 황 | S12 포장부 마모 |
| 원 인 | 건조수축 및 온도변화 | 원 인 | 재료열화, 중차량 통과 |

콘크리트 포장은 전반적으로 양호한 상태이며, 차량의 주행성에 영향을 미칠만한 손상은 없는 것으로 조사되었다. 다만, 일부 구간에서 포장 균열, 마모 손상이 발생한 것으로 조사되었으며, 균열의 경우 포장부와 공동구의 경계면에 발생한 손상으로 건조수축 및 온도변화에 의한 손상으로 판단된다. 발생한 균열의 경우 손상정도는 경미하나, 손상의 진전 방지를 위한 표면보수 등의 조치가 필요할 것으로 판단된다. 포장 마모 손상은 공용년수 증가에 따른 열화, 중차량의 지속적인 통행에 따른 손상으로 주행차량의 안전한 주행성 확보를 위해 보수가 필요한 것으로 판단된다.

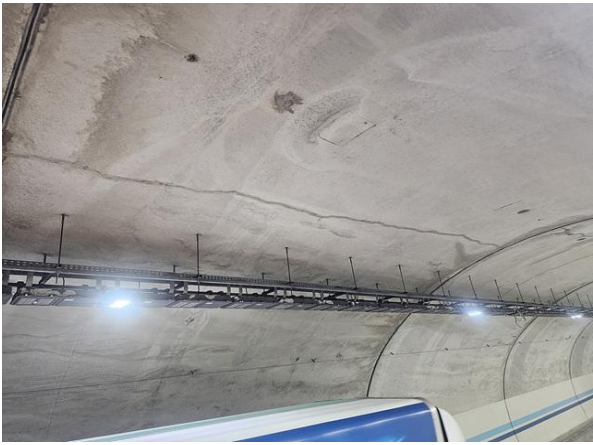
| 현 황 | S12 천단부 재균열 (cw=0.3mm미만) | 현 황 | S15 천단부 균열 (cw=0.3mm미만) |
| 원 인 | 보수시 마감미흡 | 원 인 | 건조수축 및 온도변화 |

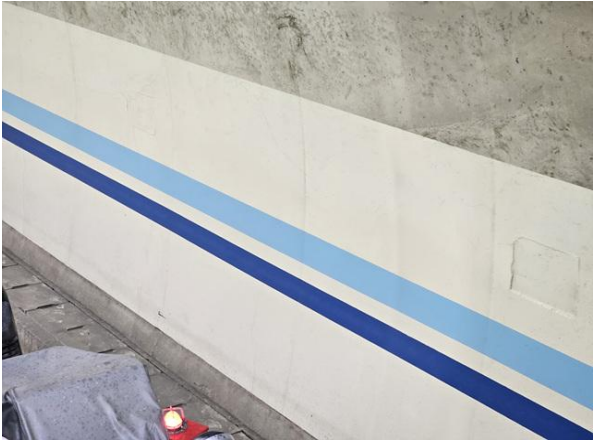
| 현 황 | S13 측벽부 망상균열 | 현 황 | S16 측벽부 균열(cw=0.3mm미만) |
| 원 인 | 건조수축 및 온도변화 | 원 인 | 건조수축 및 온도변화 |

| 대 책 | 표면보수 | 대 책 | 표면보수 |

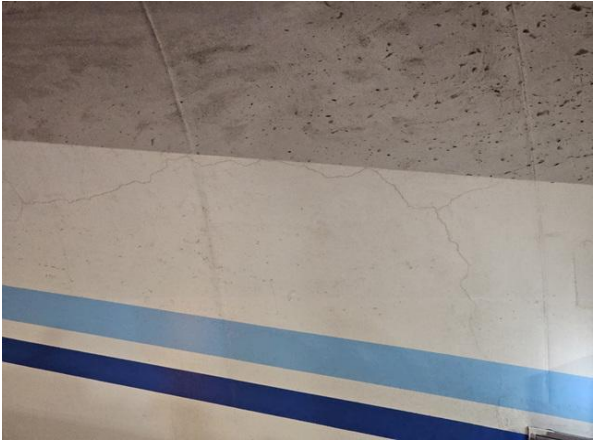
| 현 황 | S31 측벽부 망상균열 | 현 황 | S43 측벽부 마감재 박리 |
| 원 인 | 건조수축 및 온도변화 | 원 인 | 재료열화 |

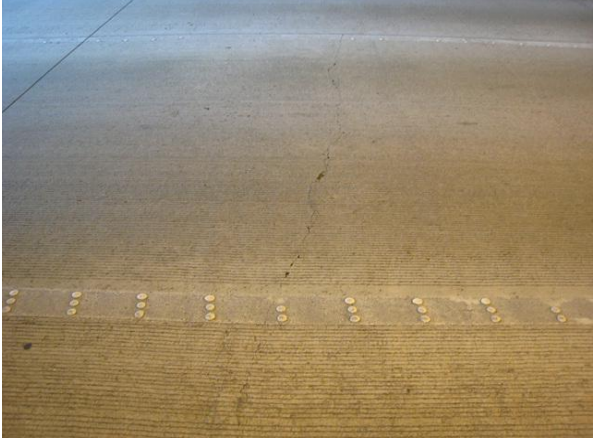
| 현 황 | S02 포장부 균열 | 현 황 | S22 포장부 스폴링 |
| 원 인 | 건조수축 및 온도변화 | 원 인 | 중차량 반복통행 |

| 대 책 | 실링 | 대 책 | 단면보수 |

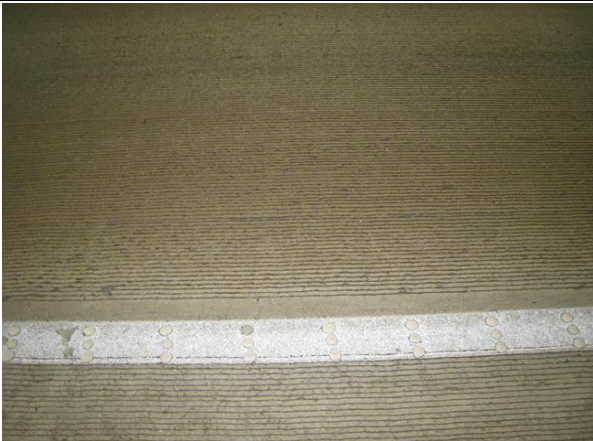
| 현 황 | S23 포장부 망상균열 | 현 황 | S34 포장부 망상균열 |
| 원 인 | 건조수축 및 온도변화 | 원 인 | 건조수축 및 온도변화, 중차량 반복통행 |

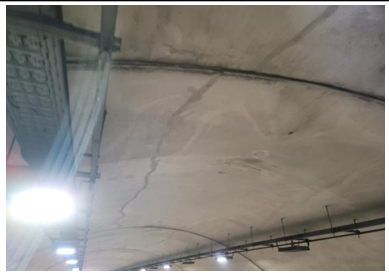
| 구 분 | 현 황 | 관리방안 | 관련사진 |
|---|---|---|---|
| 라이닝 | <ul style="list-style-type: none"> <li>•균열, 망상균열</li> <li>•조인트부 박락</li> </ul> | <ul style="list-style-type: none"> <li>•정기 및 차기 정밀점검 시 손상수량 증가, 손상부 확대여부 확인</li> <li>- 손상 확대에 따라 보수시기 결정</li> <li>- 보수 시 품질 및 시공관리</li> <li>- 보수 후 재손상 발생여부 확인</li> </ul> | |

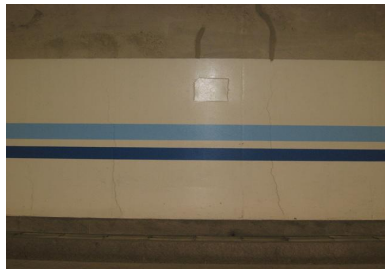
| 구 분 | 현 황 | 관리방안 | 관련사진 |
|---|---|---|---|
| 측벽부 | <ul style="list-style-type: none"> <li>•균열, 망상균열</li> <li>•백태, 철근노출</li> </ul> | <ul style="list-style-type: none"> <li>•정기 및 차기 정밀점검 시 손상수량 증가, 발생여부 확인</li> <li>- 손상 확대에 따라 보수시기 결정</li> <li>- 보수 시 품질 및 시공관리</li> <li>- 보수 후 재손상 발생여부 확인</li> </ul> | |

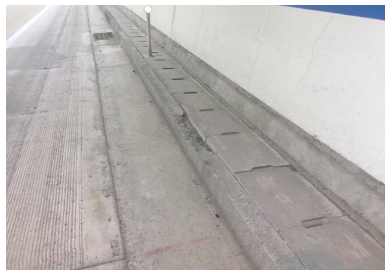
| 구 분 | 현 황 | 관리방안 | 관련사진 |
|---|---|---|---|
| 공동구 | <ul style="list-style-type: none"> <li>•덮개 파손 및 열화</li> <li>•측구 파손 및 열화</li> </ul> | <ul style="list-style-type: none"> <li>•정기 및 차기 정밀점검 시 손상수량 증가, 발생여부 확인</li> </ul> | |

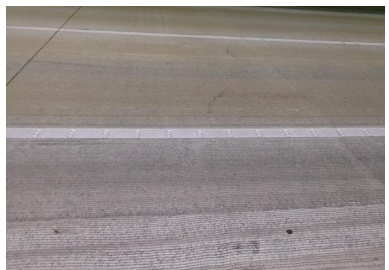
| 구 분 | 현 황 | 관리방안 | 관련사진 |
|---|---|---|---|
| 포장면 | <ul style="list-style-type: none"> <li>•포장 균열, 파손</li> </ul> | <ul style="list-style-type: none"> <li>•정기 및 차기 정밀점검 시 손상수량 증가, 발생여부 확인</li> </ul> | |
