## 제2편 시 설 물 편

# 1. 패널식 옹벽 01

고속국도 301호선  
영천~상주고속도로 민간투자사업  
제 8 공구 : 도개 ~ 소보

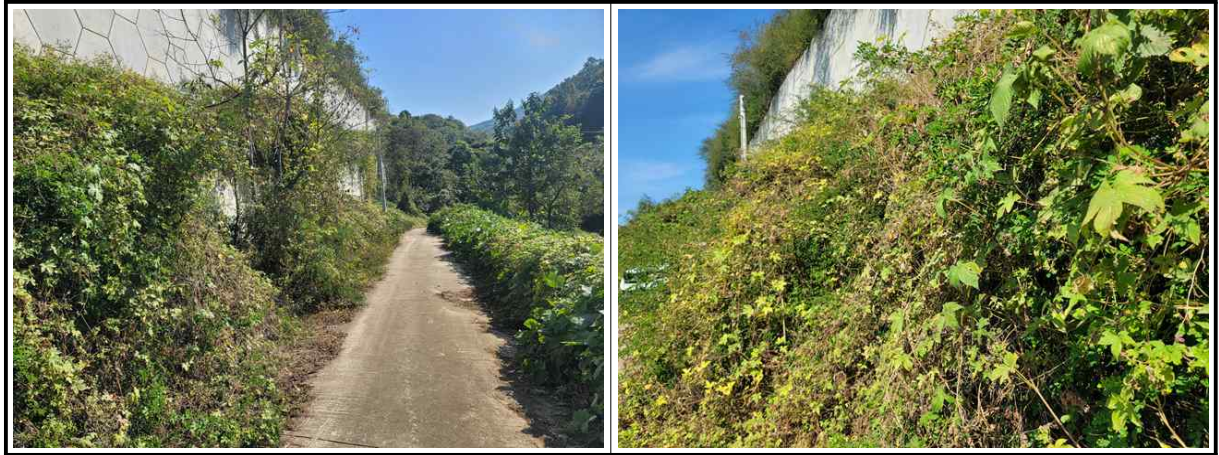
【그림 1.3.1】 지반, 기초부 전경

- 조사결과, 침하, 활동, 전도 등 구조적인 손상결함 및 세굴이 없는 양호한 상태로 조사되었다.

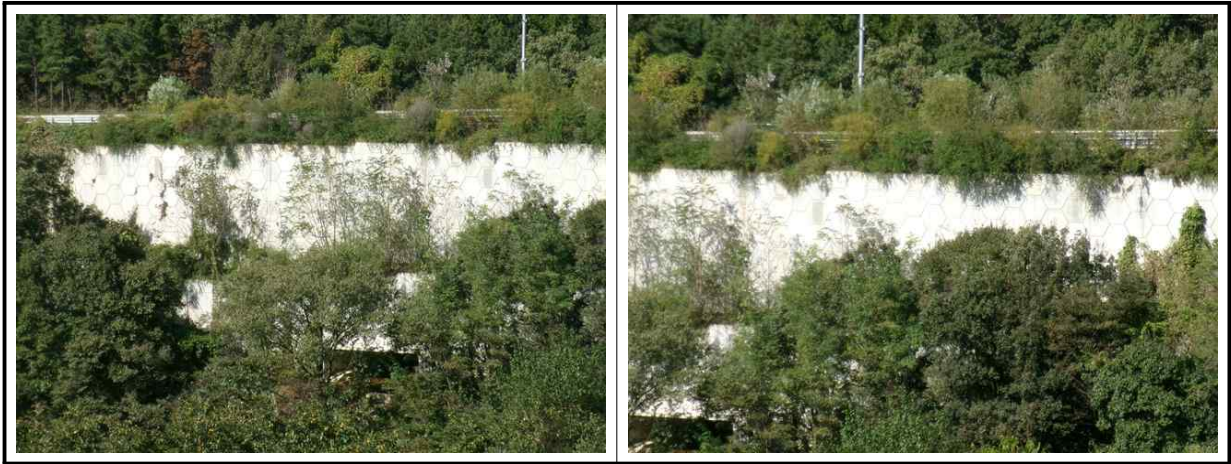
【그림 1.3.2】 전면부 전경

- 조사결과, 전면부 패널은 손상이 없는 양호한 상태로 조사되었으며, 구조적인 손상결함 또한 발생하지 않은 것으로 확인되었다.

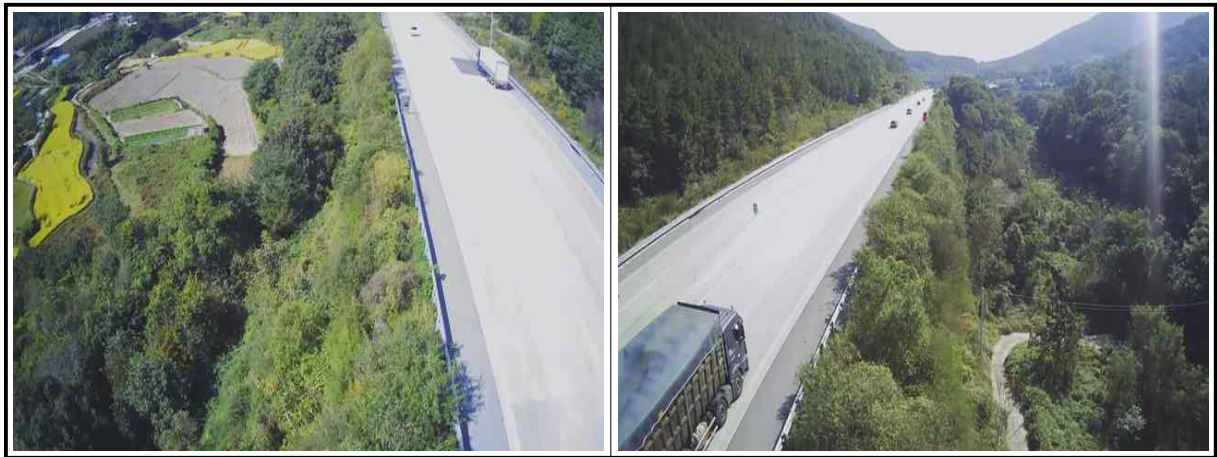
【그림 1.3.3】 주변영향인자 전경

- 외관조사 결과, 옹벽 상부 배수로(측구)에 별도의 손상은 조사되지 않았으며, 상부 성토부, 도로 포장부에도 성토부 내의 침식, 유실 등의 손상이 없는 상태로 전반적으로 양호한 상태를 유지하고 있는 것으로 조사되었다.

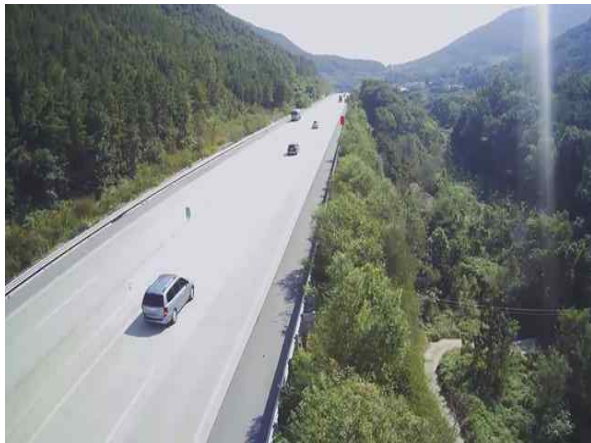
| 현 황 | • 상부 도로 상태양호 |

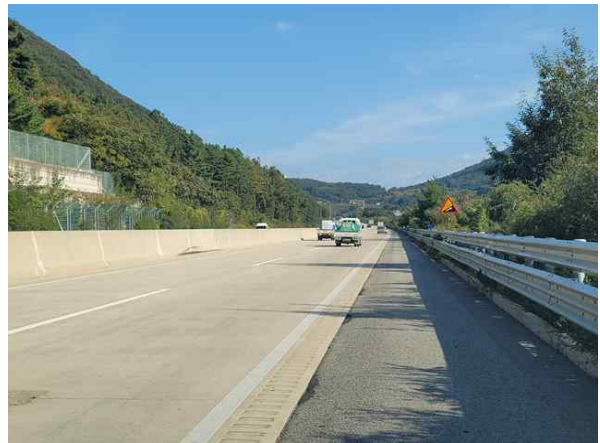
| 현 황 | • 상부 도로 상태양호 |

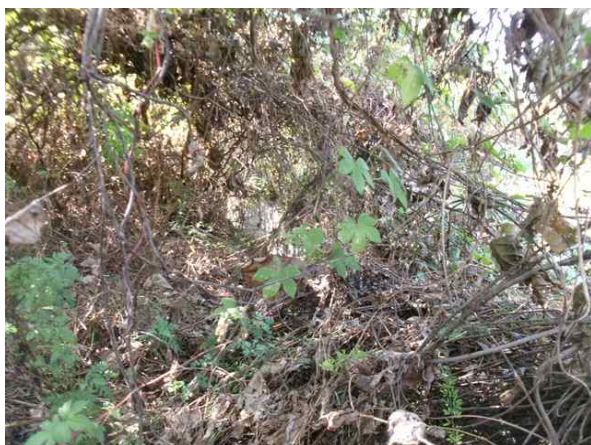
| 현 황 | • 배수시설 상태현황 |

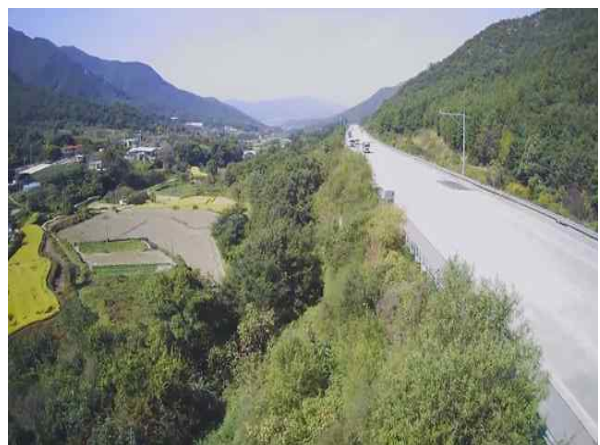
| 현 황 | • 배수시설 상태현황 |

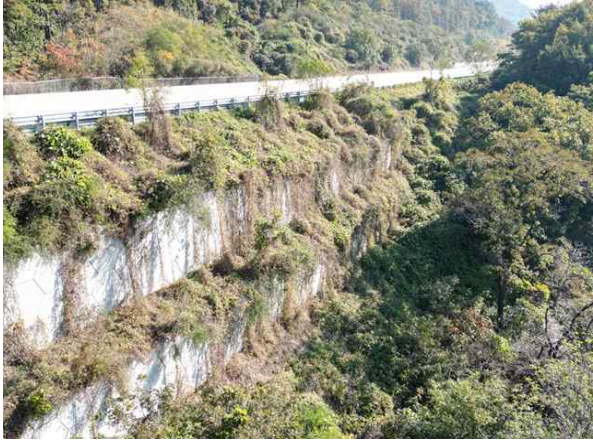
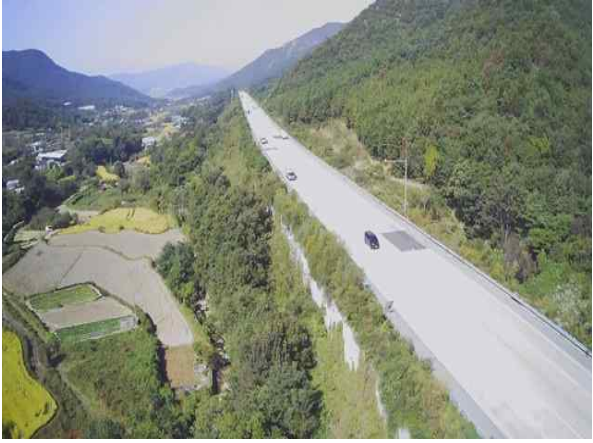
| 현 황 | • 상부 성토부 상태양호 | 현 황 | • 상부 성토부 상태양호 |
