## 2. 패널식 옹벽 02

### 2.1 시설물 개요

본 시설물은 대구광역시 군위군 소보면 달산리(상주영천고속도로 25.414~25.852km)에 위치한 2종 시설물로서 연장 438.0m, 지면노출높이 15.0m의 패널식 보강토옹벽이다.

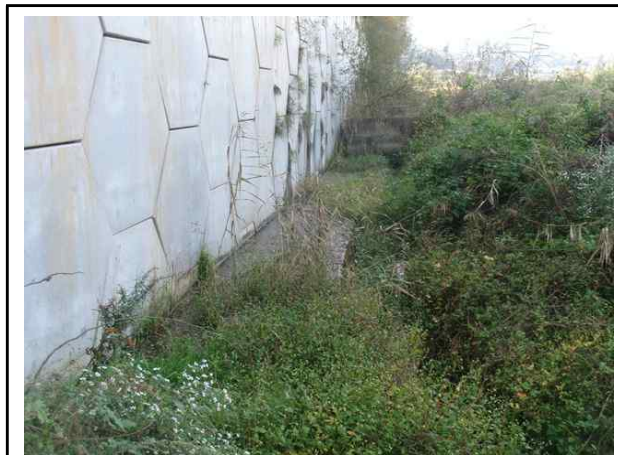
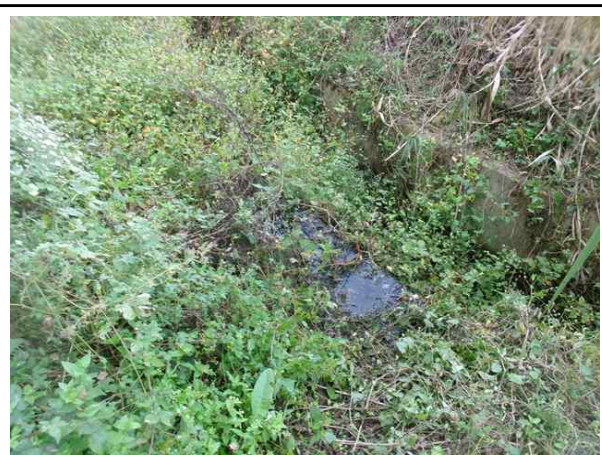
| 현 황 | • 체수(10.0x0.5) |
| 원 인 | • 지하수위 상승으로 전면부 누수 |

| 대 책 | • 정비 |

- 현장조사 결과, 전회(2021년) 정밀안전점검에서 조사된 S3 옹벽 하부 배수로와 옹벽 전면부 사이의 지반에 채수가 확인되었고, 금회(2023년) 정밀안전점검에서 침하, 활동, 전도 등 추가적인 신규손상은 조사되지 않았다. 채수의 경우 우천시 하부 배수로 월류, 강우시 지반 우수유입과 옹벽 전면부 누수 등의 원인으로 확인되며, 손상부에 지속적인 우수 유입으로 인한 근소한 세굴이 있을 것으로 판단되어 손상부에 대한 되메우기 등의 정비를 실시하는 것이 바람직하며 되메우기 작업시 비탈면 형식으로 작업하여 우수 등을 원활하게 유도배수가 가능하도록 하는 것이 필요하다.

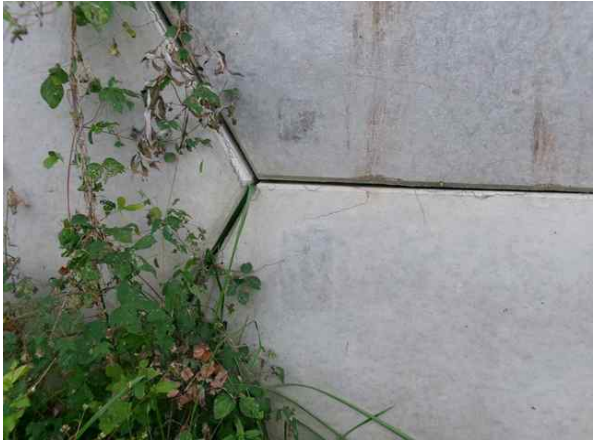
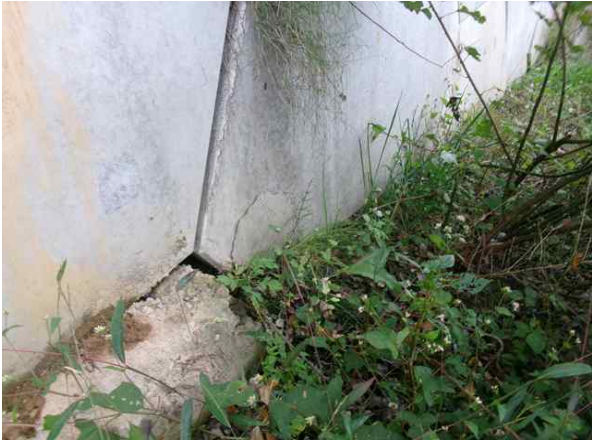
| 현 황 | • S2 판넬 파손(0.3x0.3) | 현 황 | • S2 판넬 파손(0.3x0.3) |
| 원 인 | • 공용기간 증가 | 원 인 | • 공용기간 증가 |

| 대 책 | • 단면보수 | 대 책 | • 단면보수 |

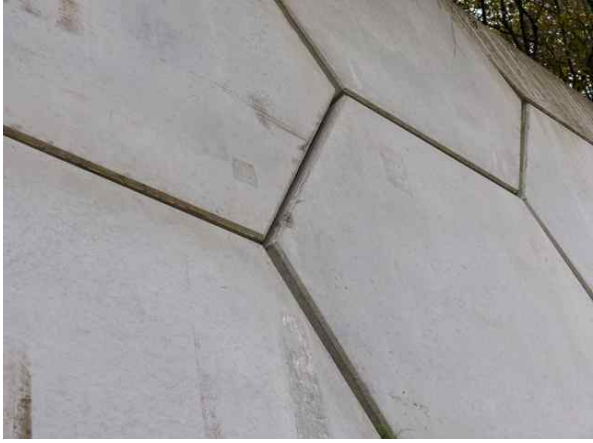
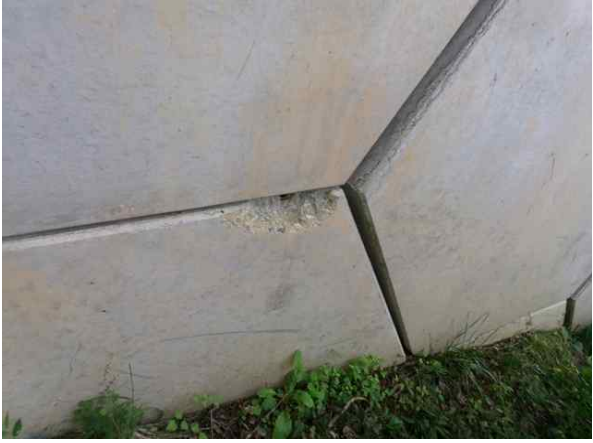
| 현 황 | • S2 판넬 파손(0.2x0.3) | 현 황 | • S2 판넬 파손(0.3x0.2) |
| 원 인 | • 공용기간 증가 | 원 인 | • 공용기간 증가 |

| 대 책 | • 단면보수 | 대 책 | • 단면보수 |

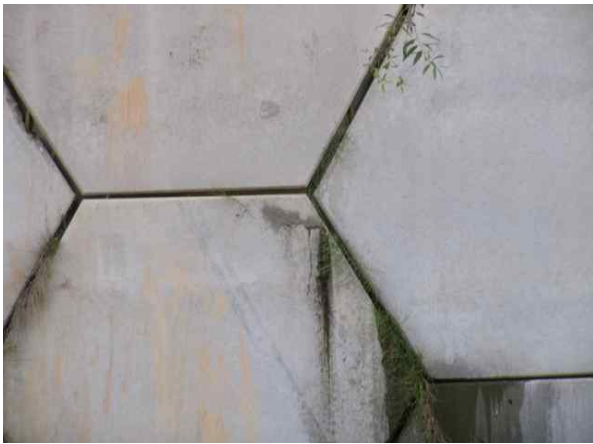
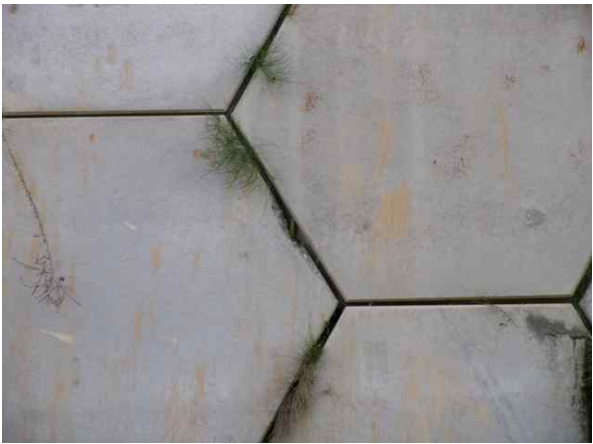
| 현 황 | • S3 판넬 파손(0.3x0.2) | 현 황 | • S3 판넬 파손(0.1x0.3) |
| 원 인 | • 공용기간 증가 | 원 인 | • 공용기간 증가 |

| 대 책 | • 단면보수 | 대 책 | • 단면보수 |

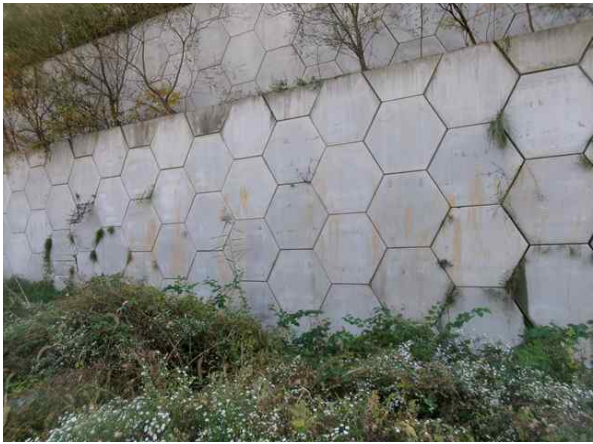
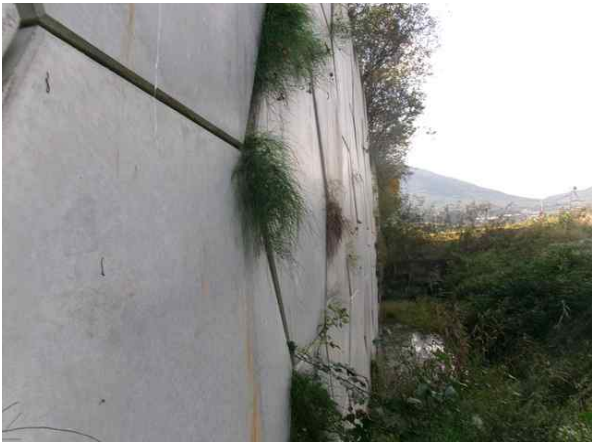
| 현 황 | • S3 배부름(7.0x2.5) | 현 황 | • S3 배부름(7.0x2.5) |
| 원 인 | • 시공미흡 | 원 인 | • 시공미흡 |

| 대 책 | • 주의관찰 | 대 책 | • 주의관찰 |

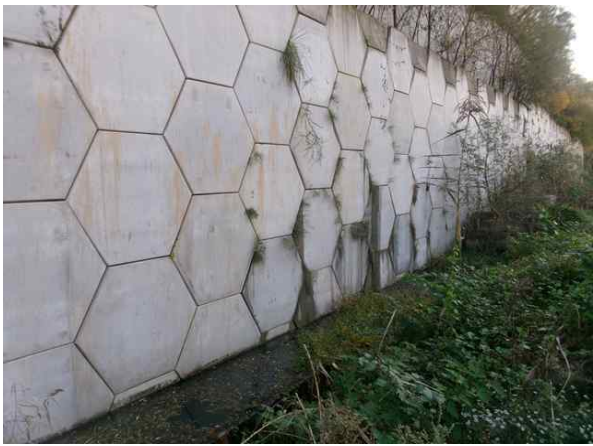
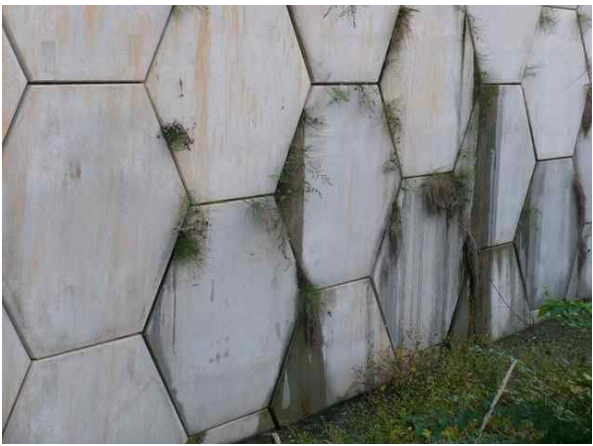
| 현 황 | • S3 누수(3EA) | 현 황 | • S3 누수(3EA) |
| 원 인 | • 지하수위 상승으로 인한 패널부 누수 | 원 인 | • 지하수위 상승으로 인한 패널부 누수 |

| 대 책 | • 주의관찰 | 대 책 | • 주의관찰 |

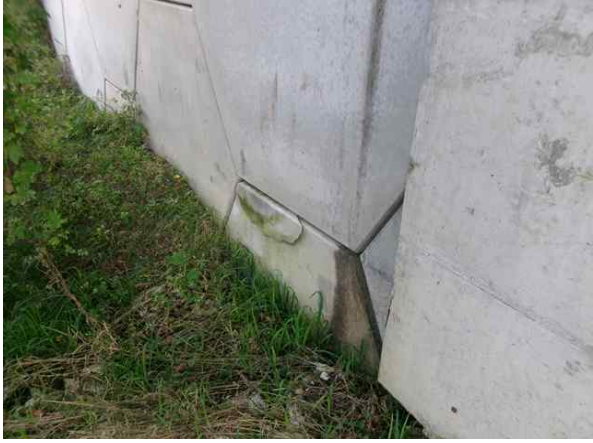
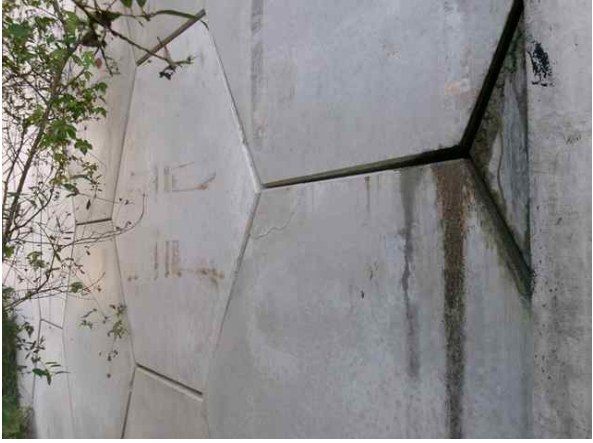
| 현 황 | • S11 판넬 재파손(0.5x0.3) | 현 황 | • S11 판넬 파손(0.3x0.5) |
| 원 인 | • 공용기간 증가, 외부충격 | 원 인 | • 보수 미흡 |

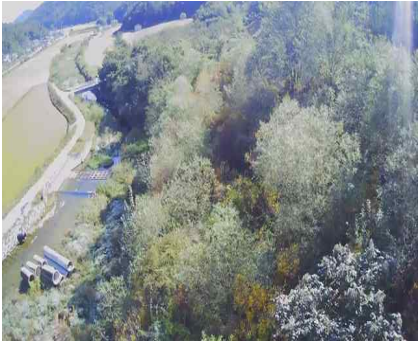
| 구 분 | 중점유지관리 사항 | 현황 사진 |
|---|---|---|
| 배<br>수<br>시<br>설 | <ul style="list-style-type: none"> <li>· 배수로 발생하는 토사퇴적의 경우 장기공용, 우수 등에 의한 손상으로 원활한 배수를 위해 주기적인 정비를 통한 관리가 필요하고, 상부 배수로 설치부에 과도한 식생이 산재하여, 추후 원활한 점검을 위한 정비 등의 조치가 필요</li> </ul> | |

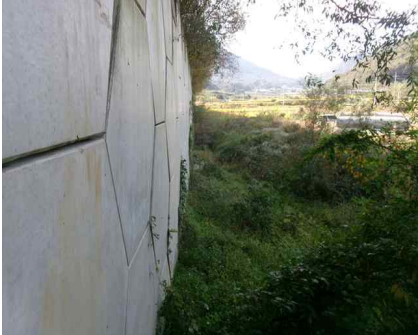
| 구 분 | 중점유지관리 사항 | 현황 사진 |
|---|---|---|
| 기<br>초<br>부 | <ul style="list-style-type: none"> <li>· 체수<br/>→ 우천시 하부 배수로 월류, 강우시 지반 우수유입으로 인한 전면부 누수 등의 원인으로 옹벽 전면 지반에 세굴을 생성하고 손상부에 지속적인 유입으로 발생한 것으로 판단되며, 체수 내부에 지속적으로 토사가 유실될 가능성을 배제할 수 없어 체수에 대한 정비 및 되메우기를 통한 복원 후에 주기적인 점검을 통한 재손상이 발생하지 않는지 보수현황상태 파악이 필요</li> </ul> | |
