## 5. 패널식 옹벽 05

### 5.1 시설물 개요

본 시설물은 대구광역시 군위군 소보면 산법리(상주영천고속도로 31.230~31.335km)에 위치한 2중 시설물로서 연장 155.0m, 지면노출높이 25.5m의 패널식 보강토옹벽이다.

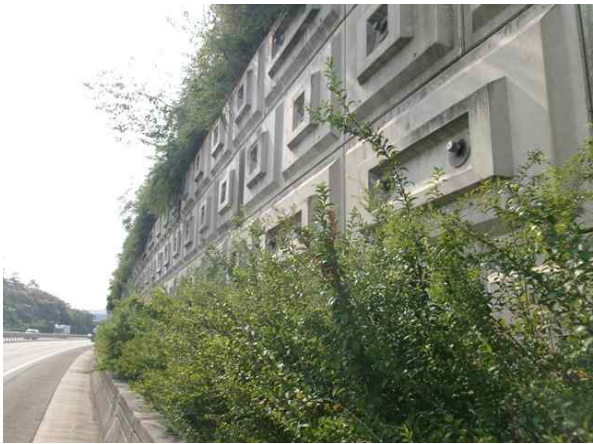
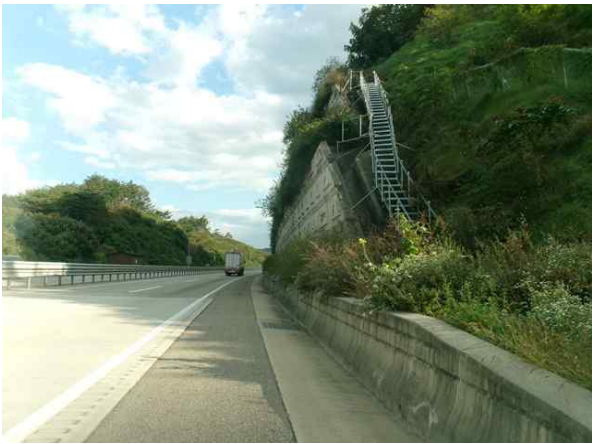
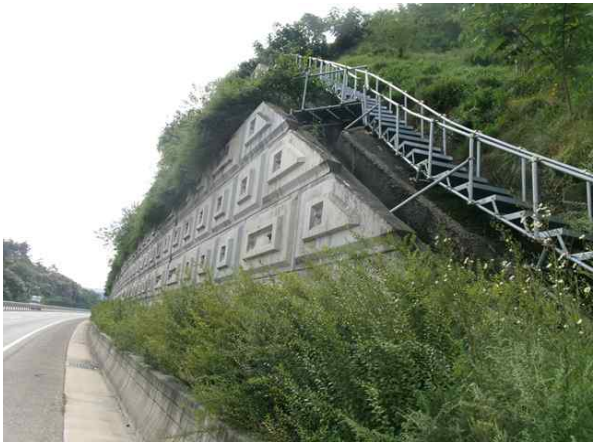
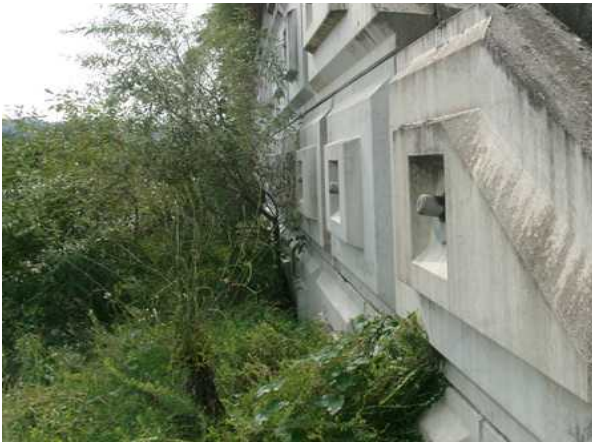
| 현 황 | • 상태양호 | 현 황 | • 상태양호 |

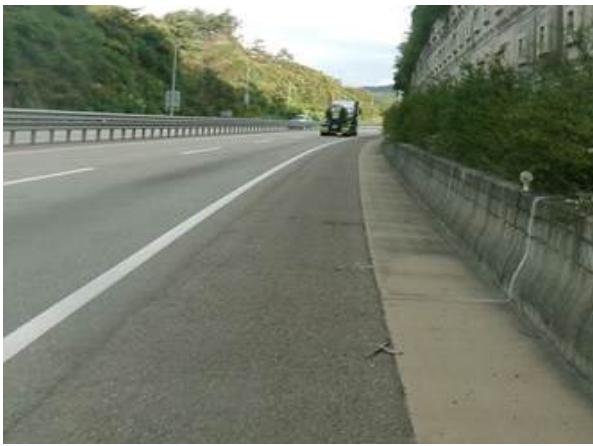
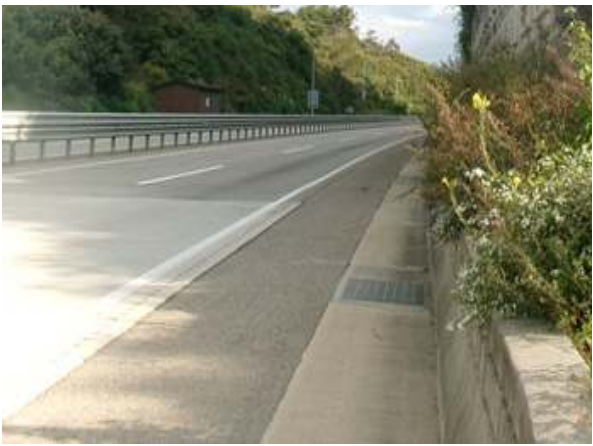
| 현 황 | • 하부 도로 상태양호 | 현 황 | • 하부 도로 상태양호 |

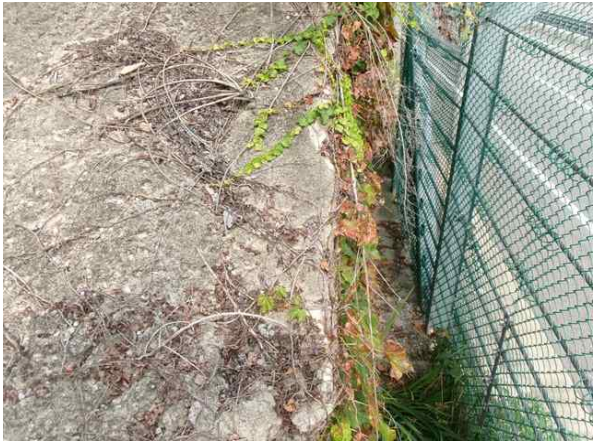
| 현 황 | • S1 판넬 파손 | 현 황 | • S1 판넬 파손 |
| 원 인 | • 시공미흡, 외부충격 | 원 인 | • 시공미흡, 외부충격 |

| 대 책 | • 단면보수 | 대 책 | • 단면보수 |

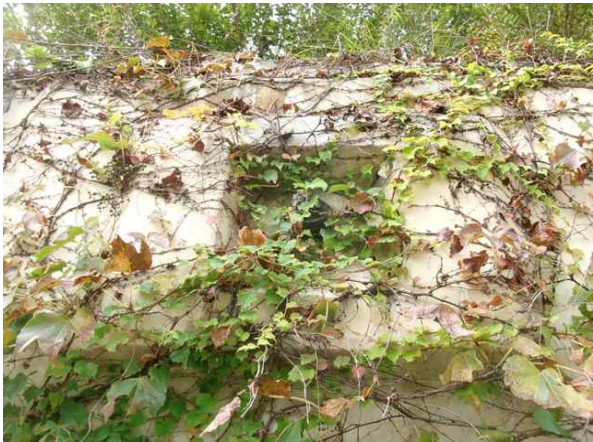
| 현 황 | • S1 앵커캡 파손 | 현 황 | • S1 판넬 파손 |
| 원 인 | • 시공미흡, 앵커캡 결속미흡 | 원 인 | • 공용기간 증가, 우수, 동결융해, 시공미흡 |

| 대 책 | • 정비 | 대 책 | • 주입보수 |

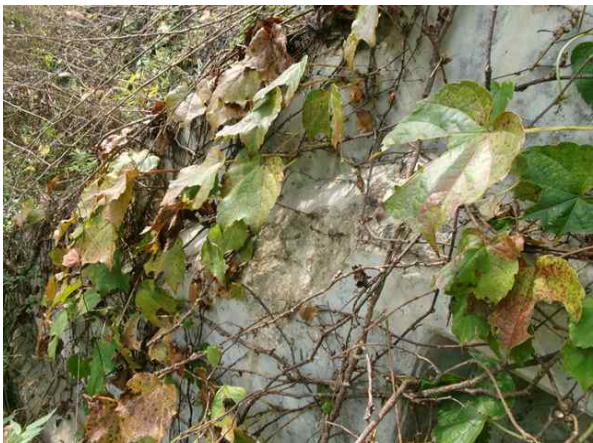
| 현 황 | • S1 판넬 파손 | 현 황 | • S1 판넬 파손 |
| 원 인 | • 시공미흡, 외부충격 | 원 인 | • 시공미흡, 외부충격 |

| 대 책 | • 단면보수 | 대 책 | • 단면보수 |

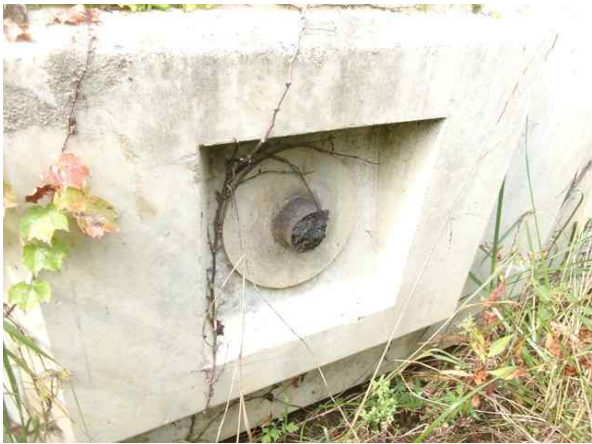
| 현 황 | • S1 앵커캡 파손 | 현 황 | • S1 앵커캡 파손 |
| 원 인 | • 시공미흡, 앵커캡 결속미흡 | 원 인 | • 시공미흡, 앵커캡 결속미흡 |

| 대 책 | • 정비 | 대 책 | • 정비 |

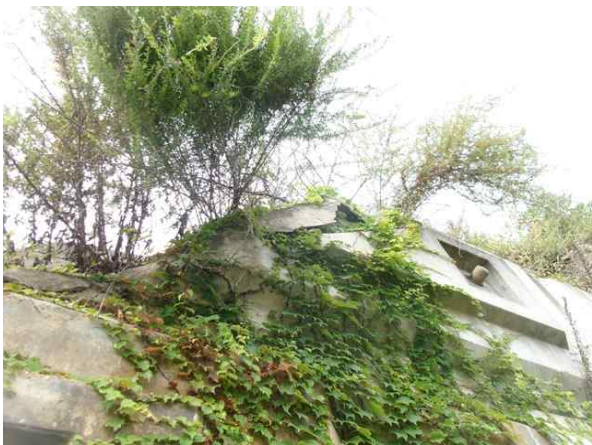
| 현 황 | • S1 판넬 파손 | 현 황 | • S2 앵커캡 탈락 보수 |
| 원 인 | • 시공미흡, 외부충격 | 원 인 | • - |

| 대 책 | • 단면보수 | 대 책 | • - |

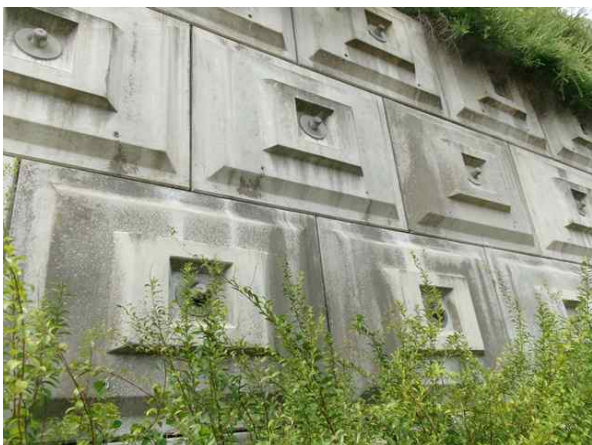
| 현 황 | • S3 판넬 백태 및 표면열화 | 현 황 | • S5 판넬 백태 및 표면열화 |
| 원 인 | • 공용기간 증가, 우수, 동결융해 | 원 인 | • 공용기간 증가, 우수, 동결융해 |

| 대 책 | • 표면처리 | 대 책 | • 표면처리 |

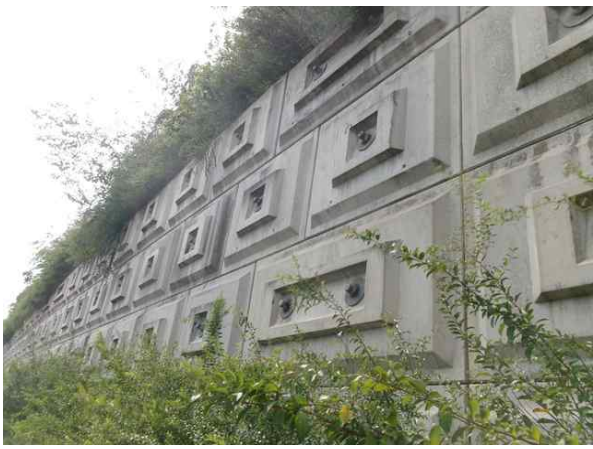
| 현 황 | • S6 판넬 백태 및 표면열화 | 현 황 | • S7 판넬 백태 및 표면열화 |
| 원 인 | • 공용기간 증가, 우수, 동결융해 | 원 인 | • 공용기간 증가, 우수, 동결융해 |

| 대 책 | • 표면처리 | 대 책 | • 표면처리 |

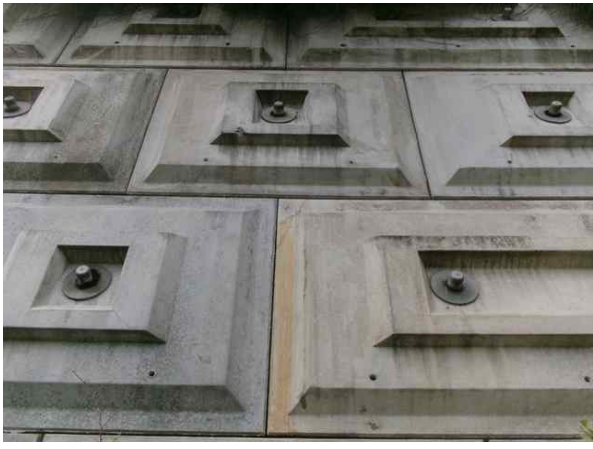
| 현 황 | • S7 판넬 들뜸 | 현 황 | • S7 판넬 들뜸 |
| 원 인 | • 공용기간 증가, 시공미흡 | 원 인 | • 공용기간 증가, 시공미흡 |

| 대 책 | • 단면보수 | 대 책 | • 단면보수 |

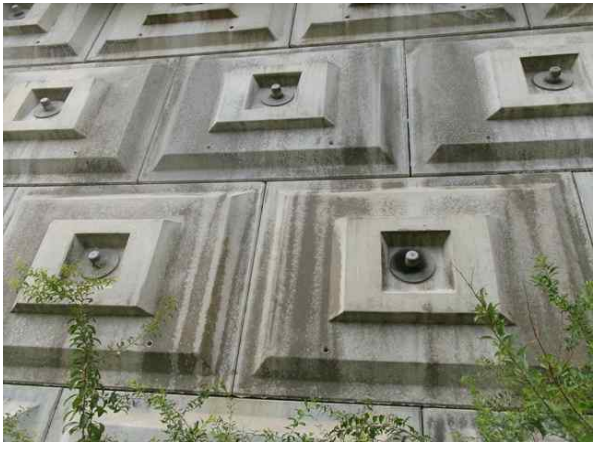
| 현 황 | • S7 판넬 백태 및 표면열화 | 현 황 | • S7 표면오염 연재상태양호 |
| 원 인 | • 공용기간 증가, 우수, 동결융해 | 원 인 | • - |

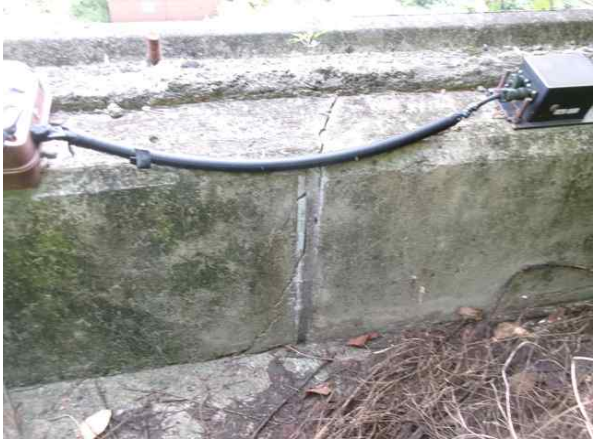
| 현 황 | • S4 배수로 들뜸 | 현 황 | • S4 배수로 들뜸 |
| 원 인 | • 시공미흡, 공용기간 증가 | 원 인 | • 시공미흡, 공용기간 증가 |

| 대 책 | • 단면보수 | 대 책 | • 단면보수 |

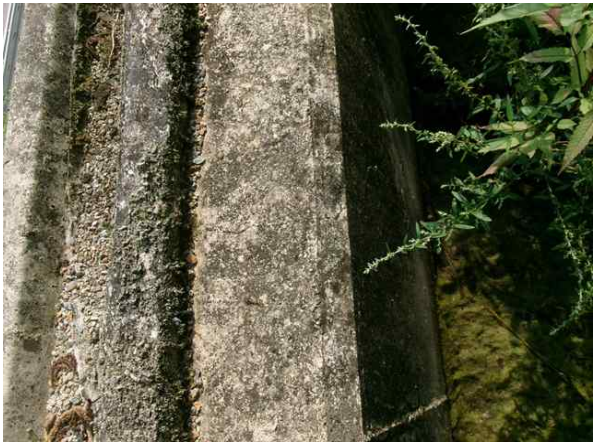
| 현 황 | • S5 배수로 균열( $C_w=0.2\text{mm}$ ) | 현 황 | • S5 배수로 균열( $C_w=0.2\text{mm}$ ) |
| 원 인 | • 건조수축 | 원 인 | • 건조수축 |

| 대 책 | • 표면처리 | 대 책 | • 표면처리 |

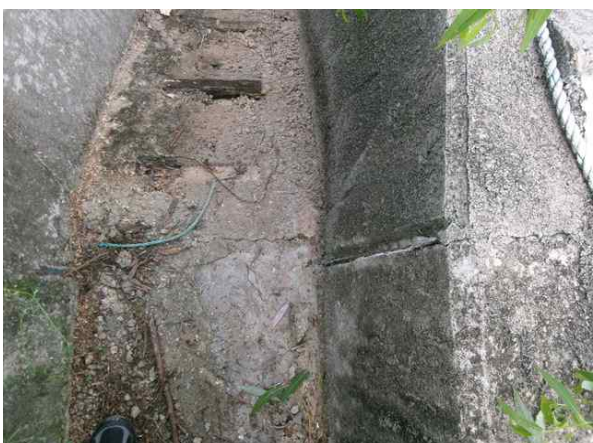
| 현 황 | • S7 배수로 이격( $T=1.0\text{cm}$ ) | 현 황 | • S7 배수로 이격( $T=1.0\text{cm}$ ) |
| 원 인 | • 건조수축 및 거푸집 조기탈거 | 원 인 | • 건조수축 및 거푸집 조기탈거 |

| 대 책 | • 주입보수 | 대 책 | • 주입보수 |

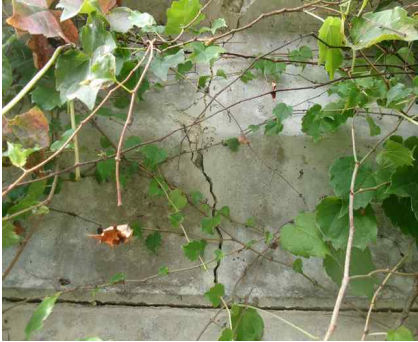
| 구 분 | 중점유지관리 사항 | 현황 사진 |
|---|---|---|
| 전<br>면<br>부 | <ul style="list-style-type: none"> <li>• 판넬 파손</li> <li>→ 판넬 파손의 발생에 원인은 공용기간 증가, 우수, 동결융해에 의한 것으로 유추되며, 본 손상에 대한 단면보수 등의 보수를 실시하고 주기적인 점검을 통해 발생규모 및 현황관리를 실시하여 재손상 발생여부의 확인 등의 관리 필요</li> </ul> | |

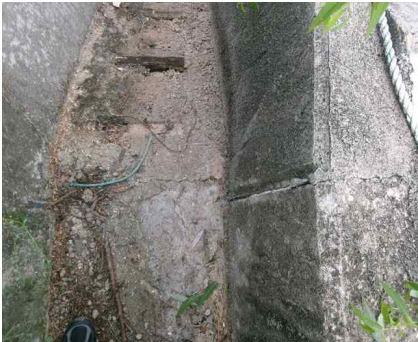
| 구 분 | 중점유지관리 사항 | 현황 사진 |
|---|---|---|
| 배<br>수<br>시<br>설 | <ul style="list-style-type: none"> <li>• 배수로 이격</li> <li>→ 배수로 이격 발생에 원인은 건조수축 및 거푸집 조기탈거에 의한 것으로 유추되며, 본 손상에 대한 주입보수 등의 보수를 실시하고 주기적인 점검을 통해 발생규모 및 현황관리를 실시하여 재손상 발생여부의 확인 등의 관리 필요</li> </ul> | |

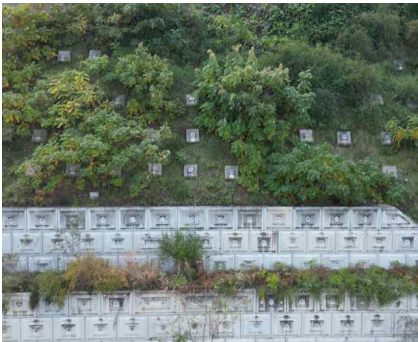
| 구 분 | 중점유지관리 사항 | 현황 사진 |
|---|---|---|
| 상<br>부<br><br>절<br>토<br>사<br>면<br>부 | <ul style="list-style-type: none"> <li>• 우수 및 동결융해에 의한 지하수 침투, 식생유실 발생여부를 주기적인 관찰을 통한 확인필요</li> </ul> | |

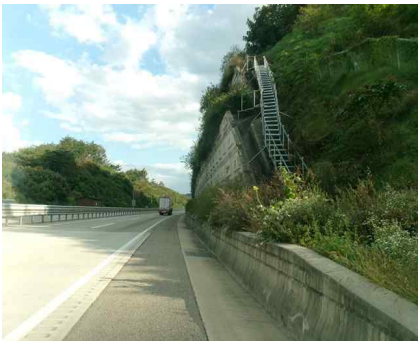
| 구 분 | 중점유지관리 사항 | 현황 사진 |
|---|---|---|
| 기<br>초<br>부 | <ul style="list-style-type: none"> <li>• 우수에 의한 기초부 침식, 세굴 등의 손상 발생여부를 주기적인 관찰을 통한 확인필요</li> </ul> | |
