## 8. 패널식 옹벽 08

### 8.1 시설물 개요

본 시설물은 대구광역시 군위군 효령면 화계리(상주영천고속도로 49.160~50.151km)에 위치한 2중 시설물로서 연장 977.0m, 지면노출높이 9.1m의 패널식 보강토옹벽이다.

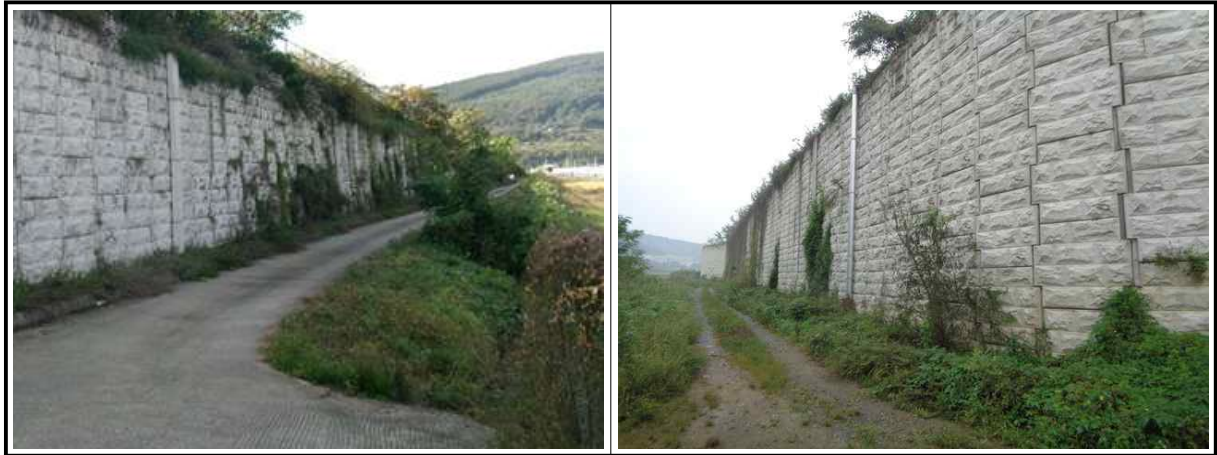
【그림 8.3.1】 지반, 기초부 전경

- 조사결과, 침하, 활동, 전도 등 구조적인 손상결함 및 세굴이 없는 양호한 상태로 조사되었다.

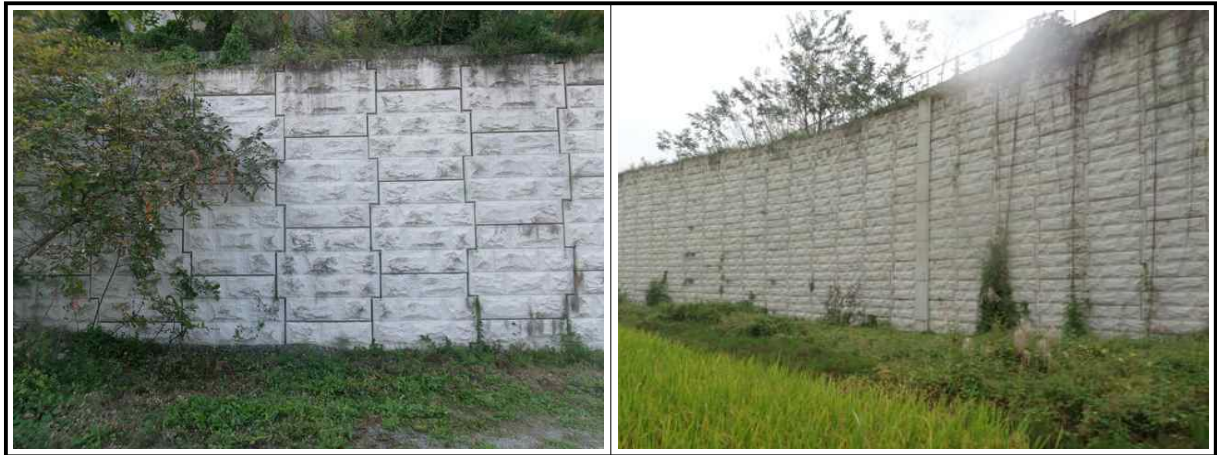
【그림 8.3.2】 전면부 전경

- 외관조사 결과, 전면부에서 이격의 손상이 조사되었다.

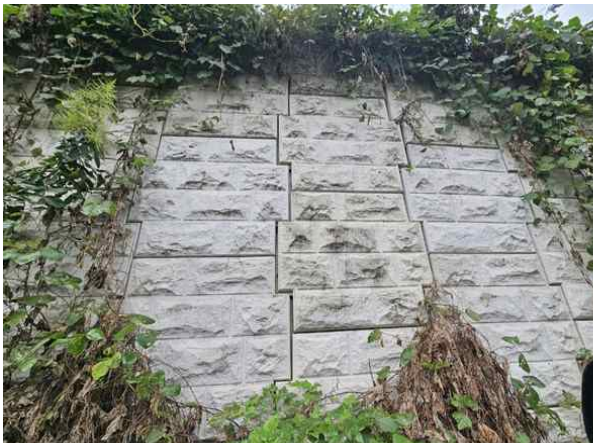
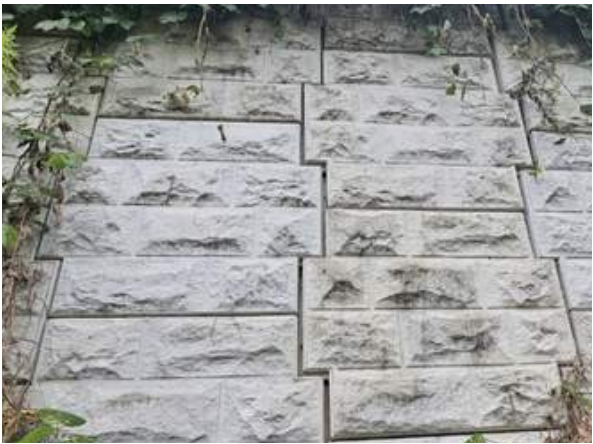
| 현 황 | • S37 이격 (L=5.0m) | 현 황 | • S37 이격 (L=5.0m) |
| 원 인 | • 시공미흡 | 원 인 | • 시공미흡 |

- 전회(2021년) 정밀안전점검의 자료 확인결과 이격의 손상이 확인되었고, 금회(2023년) 정밀안전점검에서 기 손상 이 외에 별도의 추가적인손상은 발생하지 않은 것으로 조사되었다. 이격의 경우 시공미흡으로 인한 손상으로 유추되며, 금회 점검기간 중 구조물 사용성에 영향을 주는 구조적인 손상은 아닌 것으로 판단되다. 이에 주기적인 점검을 통한 손상의 증가 및 확대 등에 대해 확인, 조치를 실시하는 유지관리가 필요하다.

| 대 책 | • 주의관찰 | 대 책 | • 주의관찰 |

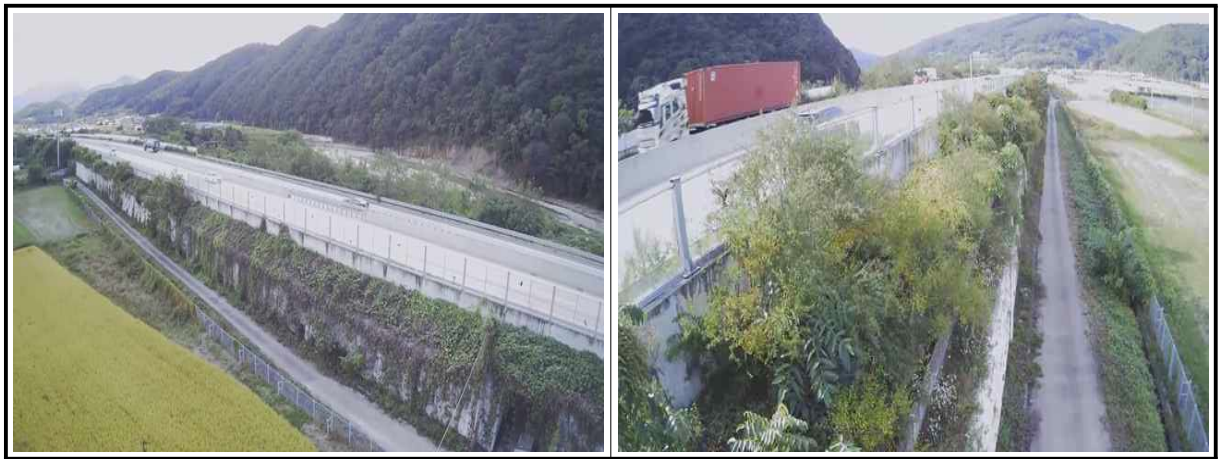
【그림 8.3.3】 주변영향인자 전경

- 외관조사 결과, 상부 배수로에서 배수로 균열이 조사되었으며, 상부 도로 포장 및 성토부 내의 침식, 유실 등의 손상이 없는 상태로 서 전반적으로 양호한 상태를 유지하고 있는 것으로 조사되었다.

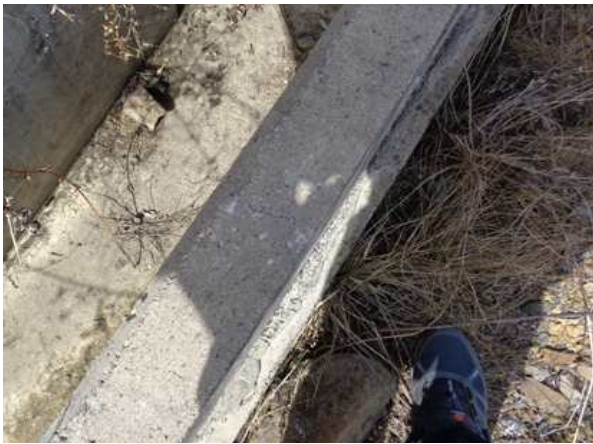
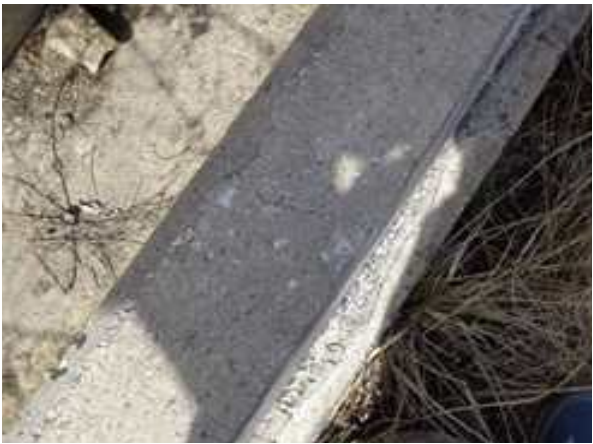
| 현 황 | • S2 배수로 균열 | 현 황 | • S2 배수로 균열 |
| 원 인 | • 건조수축, 공용기간 증가 | 원 인 | • 건조수축, 공용기간 증가 |

| 대 책 | • 주입보수 | 대 책 | • 주입보수 |

| 구분 | 손상내용 | 보수방안 | 손상<br>물량 | 보수<br>물량 | 단위 | 단가<br>(천원) | 개략공사비<br>(천원) | 우선<br>순위 |
|---|---|---|---|---|---|---|---|---|
| 배수시설 | 배수로 균열 | 주입보수 | 2.00 | 2.50 | m | 65 | 163 | 2순위 |

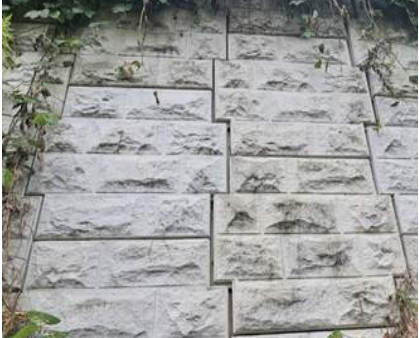
| 구 분 | 중점유지관리 사항 | 현황 사진 |
|---|---|---|
| 전<br>면<br>부 | <ul style="list-style-type: none"> <li>• 이격<br/>→ 기 손상인 이격 발생의 원인은 시공미흡으로 추정되며, 금회 점검기간 내에 구조물의 사용성 및 내구성에 영향을 주지는 않는 것으로 판단되었으나 이격에 대한 주기적인 점검을 통해 발생규모 및 현황관리를 실시하고, 일정규모 이상 발생할 경우 보수를 통한 관리 필요</li> </ul> | |

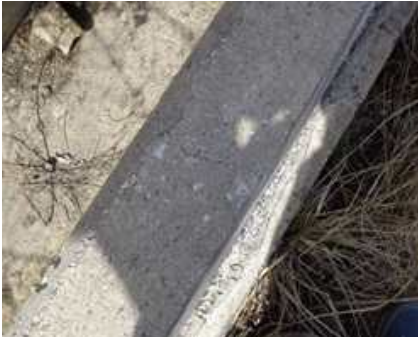
| 구 분 | 중점유지관리 사항 | 현황 사진 |
|---|---|---|
| 배<br>수<br>시<br>설 | <ul style="list-style-type: none"> <li>• 배수로 균열<br/>→ 기 손상인 배수로 균열은 전차 정밀안전점검과 균열의 폭, 길이 등 손상의 규모가 동일하게 유지되고 있어 발생의 원인은 건조수축, 시공미흡에 의한 것으로 추정되며, 배수로 균열에 대한 주기적인 점검을 통해 발생규모 및 현황관리를 실시하고, 일정규모 이상 발생할 경우 보수를 통한 관리 필요</li> </ul> | |

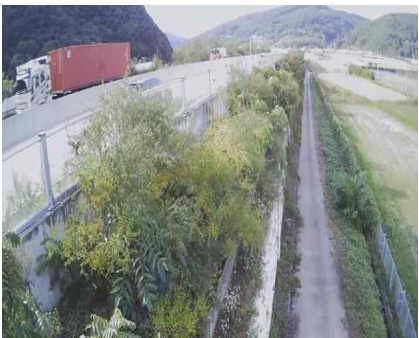
| 구 분 | 중점유지관리 사항 | 현황 사진 |
|---|---|---|
| 성<br>토<br>부 | <ul style="list-style-type: none"> <li>• 우수 및 동결융해에 의한 지하수 침투, 식생유실 발생여부를 주기적인 관찰을 통한 확인필요</li> </ul> | |

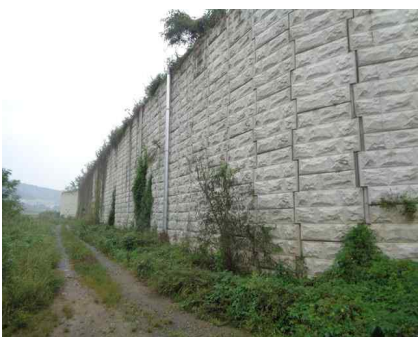
| 구 분 | 중점유지관리 사항 | 현황 사진 |
|---|---|---|
| 기<br>초<br>부 | <ul style="list-style-type: none"> <li>• 우수에 의한 기초부 침식, 세굴 등의 손상 발생여부를 주기적인 관찰을 통한 확인필요</li> </ul> | |
