# 영천절토34 정밀안전점검 결과표

| 가. 일반현황 | | | | | |
|---|---|---|---|---|---|
| 용역명 | 상주영천고속도로 시설물<br>안전·하자점검 및 성능평가 용역 | 점검기간 | 2023. 07. 03. ~ 2023. 12. 08.<br>(실제준공일 : 2023. 12. 08) | | |
| 시설물구분 | 도로 | 종 류 | 도로사면 | 종 별 | 2중 |
| 시설물위치 | 대구광역시 군위군 효령면 내리리 | 시설물규모 | 연장 : 260m, 높이 : 36.0m | | |

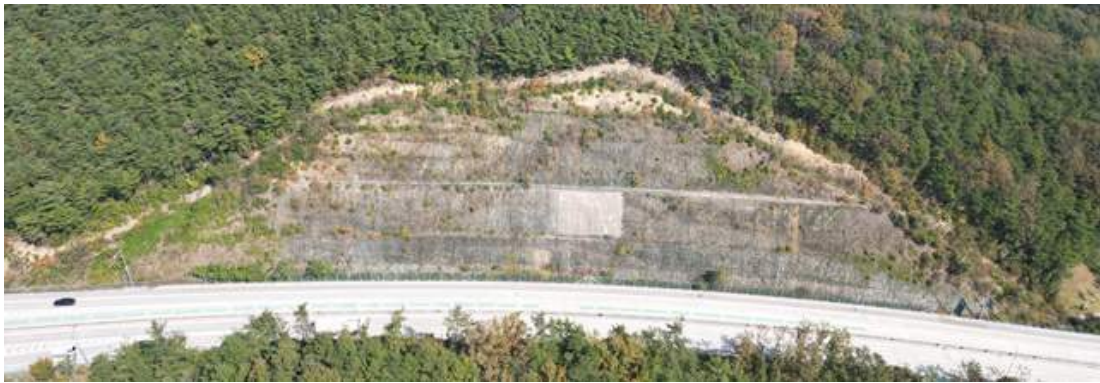
전경사진

| 가. 일반현황 | | | | | |
|---|---|---|---|---|---|
| 점검<br>주요결과 | － 심한풍화<br>－ 배수시설 균열, 망상균열 | | | | |

| 책임기술자 종합의견 | |
|---|--|
| <ul style="list-style-type: none"> <li>■ 본 사면에 대한 정밀안전점검 결과, 경미한 손상, 결함이 발생하였으나 기능 발휘에는 지장이 없으며 내구성 증진을 위하여 일부의 보수와 지속적인 관찰이 필요한 상태인 “B” 등급의 양호한 상태로 평가되었다.</li> <li>■ 사면 전반에 걸쳐 보호공, 식생공, 배수시설이 설치되어 있으며, 풍화등급은 보통풍화(MW) ~ 심한풍화(HW) 정도이다. 상부자연사면 및 사면부는 손상이 없는 상태이나, 풍화구간(충전물유실우려)은 지속적인 지표수유입 및 동결융해작용으로 충전물유실이 발생하여 이완암이 발생할 수 있으므로, 주기적인 점검을 통한 유지관리가 필요하다. 배수시설에 발생한 균열은 배수기능에는 문제가 없으나, 내구성확보를 위해 균열보수를 통한 유지관리가 요망된다. 사면보호/보강시설은 기능발휘에 큰 문제가 없는 양호한 상태로 조사되었다.</li> </ul> | |

| 가. 일반현황 | | | | | |
|---|---|---|---|---|---|
| 주요<br>보수·보강 | － 균열보수, 주의관찰 | | | | |

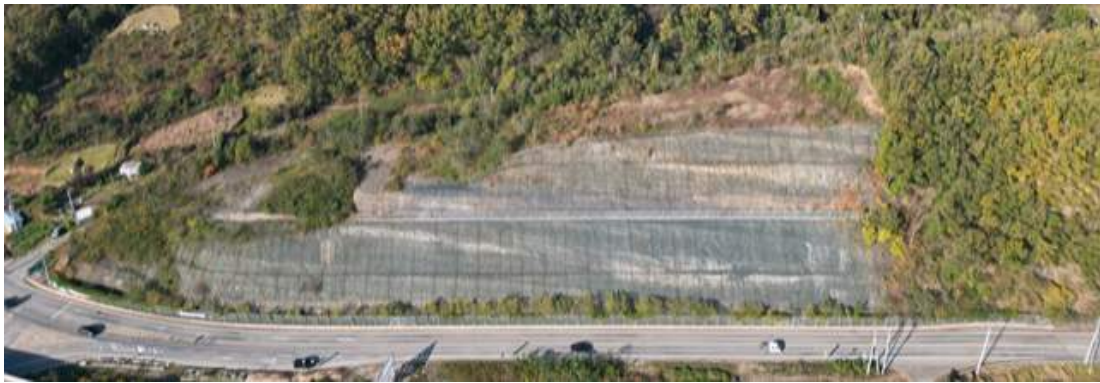
전경사진

| 가. 일반현황 | | | | | |
|---|---|---|---|---|---|
| 점검<br>주요결과 | － 풍화구간(MW~HW)<br>－ 배수시설 균열, 망상균열, 토사퇴적 | | | | |

| 책임기술자 종합의견 | |
|---|--|
| <p>■ 본 사면에 대한 정밀안전점검 결과, 경미한 손상, 결함이 발생하였으나 기능 발휘에는 지장이 없으며 내구성 증진을 위하여 일부의 보수와 지속적인 관찰이 필요한 상태인 “B” 등급의 양호한 상태로 평가되었다.</p> <p>■ 사면 전반에 걸쳐 보호공, 식생공, 배수시설이 설치되어 있으며, 풍화등급은 보통풍화(MW) ~ 심한풍화(HW) 정도이다. 상부자연사면 및 사면부는 손상이 없는 상태이나, 풍화구간은 지속적인 지표수유입 및 동결융해작용으로 충전물유실이 발생하여 이완암이 발생할 수 있으므로, 주기적인 점검을 통한 유지관리가 필요하다. 배수시설에 균열 및 낙석퇴적이 조사되었으며, 균열에 대해 보수를 실시하고, 낙석퇴적은 원활한 배수를 위해 청소가 필요하다. 사면보호/보강시설은 기능발휘에 큰 문제가 없는 양호한 상태로 조사되었다.</p> | |

| 가. 일반현황 | | | | | |
|---|---|---|---|---|---|
| 주요<br>보수·보강 | － 균열보수, 청소, 주의관찰 | | | | |

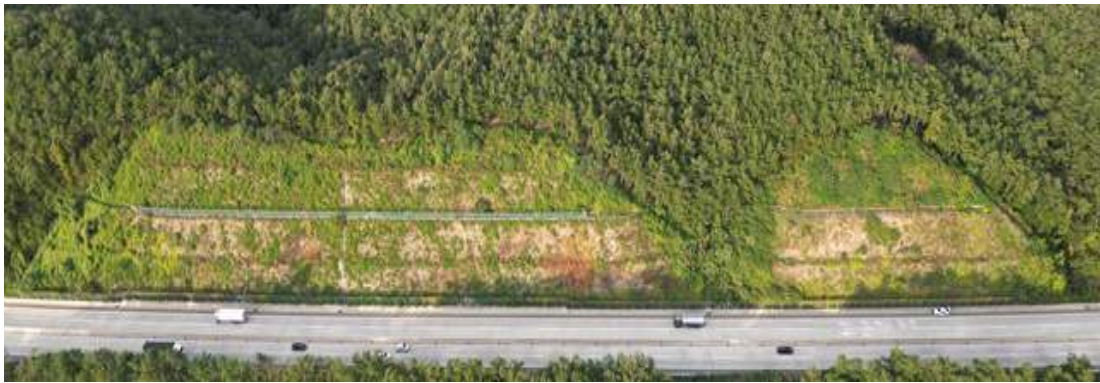
전경사진

| 가. 일반현황 | | | | | |
|---|---|---|---|---|---|
| 점검<br>주요결과 | － 녹생토 유실, 배수시설 균열 | | | | |

| 책임기술자 종합의견 | |
|---|--|
| <ul style="list-style-type: none"> <li>■ 본 사면에 대한 정밀안전점검 결과, 경미한 손상, 결함이 발생하였으나 기능 발휘에는 지장이 없으며 내구성 증진을 위하여 일부의 보수와 지속적인 관찰이 필요한 상태인 “B” 등급의 양호한 상태로 평가되었다.</li> <li>■ 사면 전반에 걸쳐 식생공, 배수시설이 설치되어 있으며, 풍화등급은 약한풍화(SW) ~ 심한풍화(HW) 정도이다. 상부자연사면 계곡부는 2개소가 확인되었고, 상단에 관목류가 서식하고 있는 상태이다. 사면부 식생상태가 전반적으로 양호하나 일부 구간 녹생토 유실이 조사되었으며, 사면의 안정성에 미치는 영향이 미미하므로 진전여부에 대한 주의관찰이 요구된다. 배수시설에 기 발생한 손상인 균열이 조사되었으며, 배수기능 향상 및 내구성 확보를 위해 균열에 대한 보수를 실시하는 유지관리가 필요하다. 사면보호/보강시설은 기능발휘에 큰 문제가 없는 양호한 상태로 조사되었다.</li> </ul> | |

| 가. 일반현황 | | | | | |
|---|---|---|---|---|---|
| 주요<br>보수·보강 | － 균열보수, 주의관찰 | | | | |

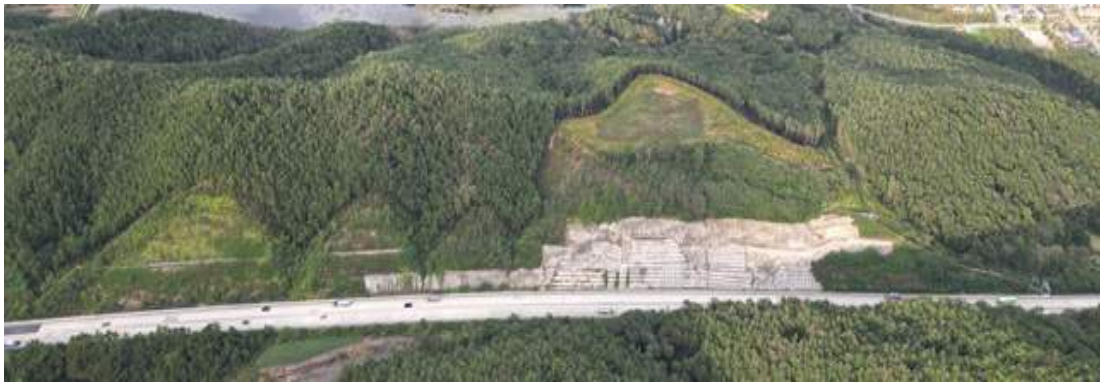
전경사진

| 가. 일반현황 | | | | | |
|---|---|---|---|---|---|
| 점검<br>주요결과 | － 상부자연사면 절토부 측구 설치필요<br>－ 사면부 수목전도<br>－ 배수시설 균열<br>－ 보호/보강시설 슛크리트 들뜸 | | | | |

| 책임기술자 종합의견 | |
|---|--|
| <ul style="list-style-type: none"> <li>■ 본 사면에 대한 정밀안전점검 결과, 경미한 손상, 결함이 발생하였으나 기능 발휘에는 지장이 없으며 내구성 증진을 위하여 일부의 보수와 지속적인 관찰이 필요한 상태인 “B” 등급의 양호한 상태로 평가되었다.</li> <li>■ 사면에 보호/보강공 및 식생공이 시공되어 있으며, 암의 풍화등급은 약한풍화(SW) ~ 심한풍화(HW) 정도이다. 상부자연사면에 절토를 실시한 것이 확인되었고 현재 절토부는 양호하나, 사면부로 지표수유입 가능성이 있으므로 측구설치가 요망된다. 소단배수로에 발생한 균열은 주입보수가 필요하며, 배수시설의 배수기능은 양호한 것으로 확인되었다. 사면보호/보강시설은 전반적으로 양호한 상태이나 국부적인 슛크리트 들뜸은 상부로부터의 지표수 및 침투수 등에 의하여 손상이 진전될 우려가 있으므로 사면의 안정성을 위해 단면보수를 실시하는 유지관리가 필요하다.</li> </ul> | |

| 가. 일반현황 | | | | | |
|---|---|---|---|---|---|
| 주요<br>보수·보강 | － 측구설치, 균열보수, 단면보수, 정비, 주의관찰 | | | | |

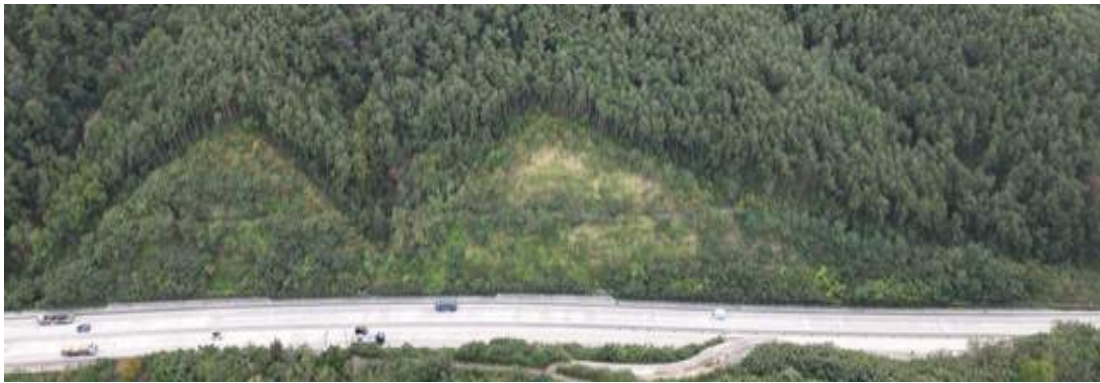
전경사진

| 가. 일반현황 | | | | | |
|---|---|---|---|---|---|
| 점검<br>주요결과 | － 풍화구간<br>－ 배수시설 균열, 파손, 토사퇴적 | | | | |

| 책임기술자 종합의견 | |
|---|--|
| <ul style="list-style-type: none"> <li>■ 본 사면에 대한 정밀안전점검 결과, 경미한 손상, 결함이 발생하였으나 기능 발휘에는 지장이 없으며 내구성 증진을 위하여 일부의 보수와 지속적인 관찰이 필요한 상태인 “B” 등급의 양호한 상태로 평가되었다.</li> <li>■ 사면 전반에 걸쳐 식생공, 배수시설, 보호시설이 설치되어 있으며, 풍화등급은 약한풍화(SW) ~ 심한풍화(HW) 정도이다. 상부자연사면 계곡부는 1개소가 확인되었고, 상부자연사면 및 사면부 식생활착은 양호한 상태로 확인되었다. 사면부 풍화구간은 지표수 유입 및 동결융해작용으로 인해 진전이 될 수 있으므로, 지속적인 주의관찰이 요망된다. 배수시설에 균열, 파손 및 토사퇴적이 일부 조사되었으며, 원활한 배수를 위해 균열보수, 단면보수 및 청소를 실시하는 유지관리가 필요하다. 사면보호/보강시설은 기능발휘에 큰 문제가 없는 양호한 상태로 조사되었다.</li> </ul> | |

| 가. 일반현황 | | | | | |
|---|---|---|---|---|---|
| 주요<br>보수·보강 | － 균열보수, 단면보수, 청소, 주의관찰 | | | | |

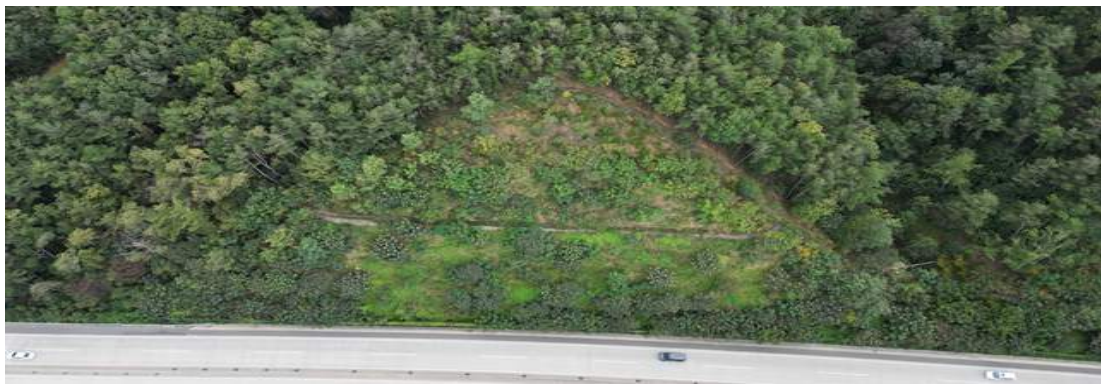
전경사진

| 가. 일반현황 | | | | | |
|---|---|---|---|---|---|
| 점검<br>주요결과 | - 배수시설 균열, 토사퇴적, 파손 | | | | |

| 책임기술자 종합의견 | |
|---|--|
| <ul style="list-style-type: none"> <li>■ 본 사면에 대한 정밀안전점검 결과, 경미한 손상, 결함이 발생하였으나 기능 발휘에는 지장이 없으며 내구성 증진을 위하여 일부의 보수와 지속적인 관찰이 필요한 상태인 “B” 등급의 양호한 상태로 평가되었다.</li> <li>■ 사면 전반에 걸쳐 식생공, 배수시설, 보호시설이 설치되어 있으며, 풍화등급은 약한풍화(SW) ~ 심한풍화(HW) 정도이다. 계곡부는 1개소가 확인되었고, 상부자연사면에 관목류가 서식하고 있는 상태이며, 사면부 식생상태는 양호한 상태로 조사되었다. 배수시설에 균열, 파손 및 토사퇴적이 확인되었으며, 원활한 배수기능 확보를 위해 주입보수, 단면보수, 청소를 실시하는 것이 요구된다. 사면보호/보강시설은 기능발휘에 큰 문제가 없는 양호한 상태로 조사되었다.</li> </ul> | |

| 가. 일반현황 | | | | | |
|---|---|---|---|---|---|
| 주요<br>보수·보강 | - 균열보수, 단면보수, 청소, 주의관찰 | | | | |

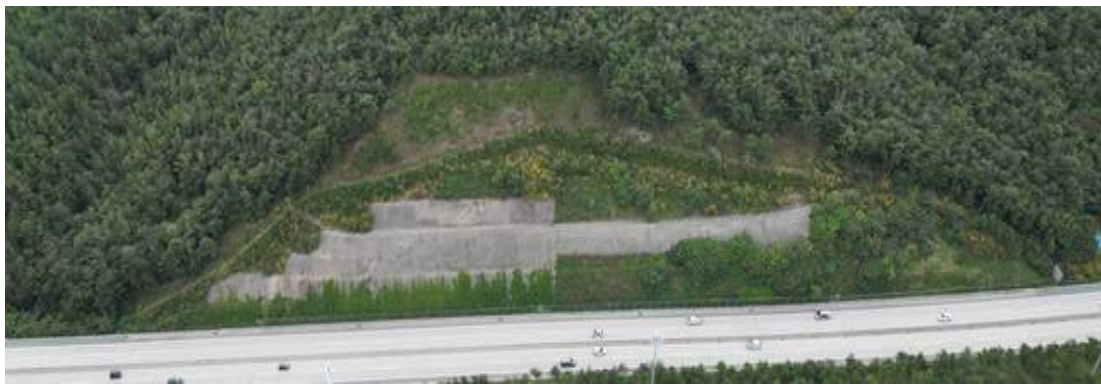
전경사진

| 가. 일반현황 | | | | | |
|---|---|---|---|---|---|
| 점검<br>주요결과 | - 배수시설 균열 | | | | |

| 책임기술자 종합의견 | |
|---|--|
| <ul style="list-style-type: none"> <li>■ 본 사면에 대한 정밀안전점검 결과, 경미한 손상, 결함이 발생하였으나 기능 발휘에는 지장이 없으며 내구성 증진을 위하여 일부의 보수와 지속적인 관찰이 필요한 상태인 “B” 등급의 양호한 상태로 평가되었다.</li> <li>■ 사면 전반에 걸쳐 식생공, 배수시설, 보호시설이 설치되어 있으며, 풍화등급은 약한풍화(SW) ~ 보통풍화(MW) 정도이다. 상부자연사면 및 사면부 식생상태가 양호인 상태로 조사되었다. 배수시설에 균열이 조사되었으며, 배수기능에 큰 문제는 없는 상태이나 내구성 확보 차원에서 균열에 대한 보수를 실시하는 유지관리가 필요하다. 사면보호/보강시설은 기능발휘에 큰 문제가 없는 양호한 상태로 조사되었다.</li> </ul> | |

| 가. 일반현황 | | | | | |
|---|---|---|---|---|---|
| 주요<br>보수·보강 | - 균열보수, 주의관찰 | | | | |

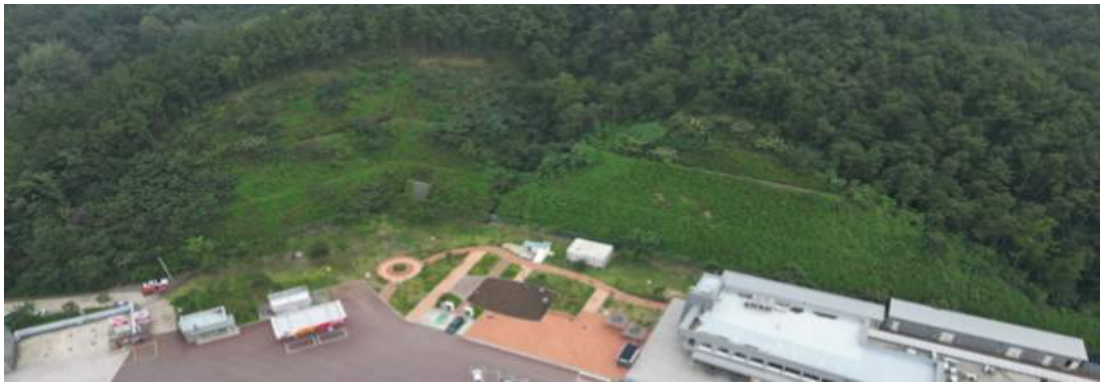
전경사진

| 가. 일반현황 | | | | | |
|---|---|---|---|---|---|
| 점검<br>주요결과 | － 식생공 유실<br>－ 배수시설 균열, 파손, 체수 | | | | |

| 책임기술자 종합의견 | |
|---|--|
| <ul style="list-style-type: none"> <li>■ 본 사면에 대한 정밀안전점검 결과, 경미한 손상, 결함이 발생하였으나 기능 발휘에는 지장이 없으며 내구성 증진을 위하여 일부의 보수와 지속적인 관찰이 필요한 상태인 “B” 등급의 양호한 상태로 평가되었다.</li> <li>■ 사면 전반에 걸쳐 식생공, 배수시설, 보호시설이 설치되어 있으며, 풍화등급은 약한풍화(SW) ~ 보통풍화(MW) 정도이다. 계곡부는 1개소가 확인되었고, 상단에 관목류가 서식하고 있는 상태이다. 사면부 식생상태가 양호~보통인 상태로 식재공유실부는 지표수에 영향을 받을 수 있으므로, 특히 장마기간은 주의관찰이 필요하며, 주의관찰 후 진전시 조치가 필요하다. 배수시설에 균열, 파손 및 체수가 일부 조사되었고, 균열, 파손의 경우 손상에 대한 보수를 실시하고, 체수는 지속적인 발생시 사면부에 영향을 미치므로, 주의관찰 후 조치가 필요하다. 사면보호/보강시설은 기능발휘에 큰 문제가 없는 양호한 상태로 조사되었다.</li> </ul> | |

| 가. 일반현황 | | | | | |
|---|---|---|---|---|---|
| 주요<br>보수·보강 | － 균열보수, 단면보수, 주의관찰 | | | | |

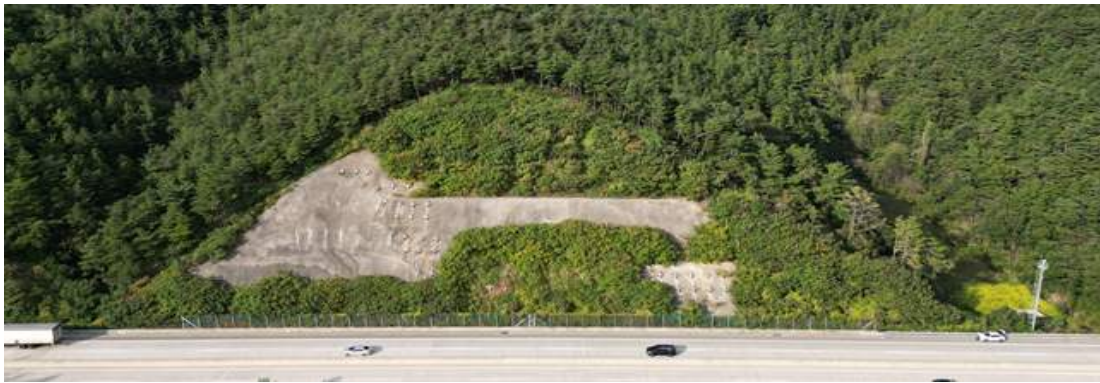
전경사진

| 가. 일반현황 | | | | | |
|---|---|---|---|---|---|
| 점검<br>주요결과 | － 배수시설 균열 | | | | |

| 책임기술자 종합의견 | |
|---|--|
| <ul style="list-style-type: none"> <li>■ 본 사면에 대한 정밀안전점검 결과, 경미한 손상, 결함이 발생하였으나 기능 발휘에는 지장이 없으며 내구성 증진을 위하여 일부의 보수와 지속적인 관찰이 필요한 상태인 “B” 등급의 양호한 상태로 평가되었다.</li> <li>■ 사면 전반에 걸쳐 식생공, 배수시설, 보호시설이 설치되어 있으며, 풍화등급은 약한풍화(SW) ~ 심한풍화(HW) 정도이다. 상부자연사면 및 사면부는 손상이 없는 상태이며, 식생활착은 양호한 상태이다. 배수시설에 균열 및 이격에 대한 보수가 실시되었고, 산마루측구 균열이 2개소 추가 조사되었으며, 손상에 대하여 균열보수를 실시하여 배수기능 및 내구성 확보가 필요하다. 사면보호/보강시설은 기능발휘에 큰 문제가 없는 양호한 상태로 조사되었다.</li> </ul> | |

| 가. 일반현황 | | | | | |
|---|---|---|---|---|---|
| 주요<br>보수·보강 | － 균열보수, 주의관찰 | | | | |

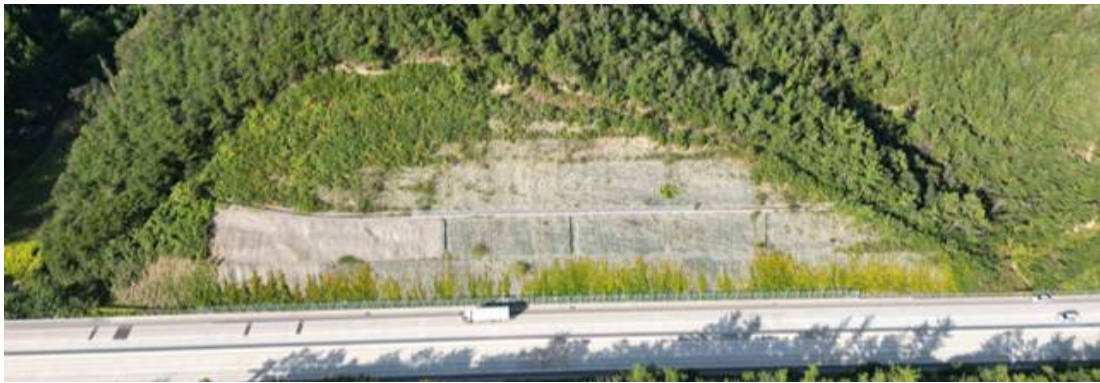
전경사진

| 가. 일반현황 | | | | | |
|---|---|---|---|---|---|
| 점검<br>주요결과 | － 이완암 우려<br>－ 배수시설 균열, 망상균열 | | | | |

| 책임기술자 종합의견 | |
|---|--|
| <ul style="list-style-type: none"> <li>■ 본 사면에 대한 정밀안전점검 결과, 경미한 손상, 결함이 발생하였으나 기능 발휘에는 지장이 없으며 내구성 증진을 위하여 일부의 보수와 지속적인 관찰이 필요한 상태인 “B” 등급의 양호한 상태로 평가되었다.</li> <li>■ 사면 전반에 걸쳐 식생공, 배수시설, 보호시설이 설치되어 있으며, 풍화등급은 보통풍화(MW) 정도이다. 상부자연사면 및 사면부는 전반적으로 양호한 상태이나, 암맥으로 인한 이완암우려구간은 주의관찰이 요망된다. 배수시설에 균열이 조사되었으며, 내구성 확보차원에서 보수를 실시하는 것이 필요하고, 망상균열의 경우 손상의 진전시 보수대책을 수립하는 것이 요구된다. 사면보호/보강시설은 기능발휘에 큰 문제가 없는 양호한 상태로 조사되었다.</li> </ul> | |

| 가. 일반현황 | | | | | |
|---|---|---|---|---|---|
| 주요<br>보수·보강 | － 균열보수, 주의관찰 | | | | |

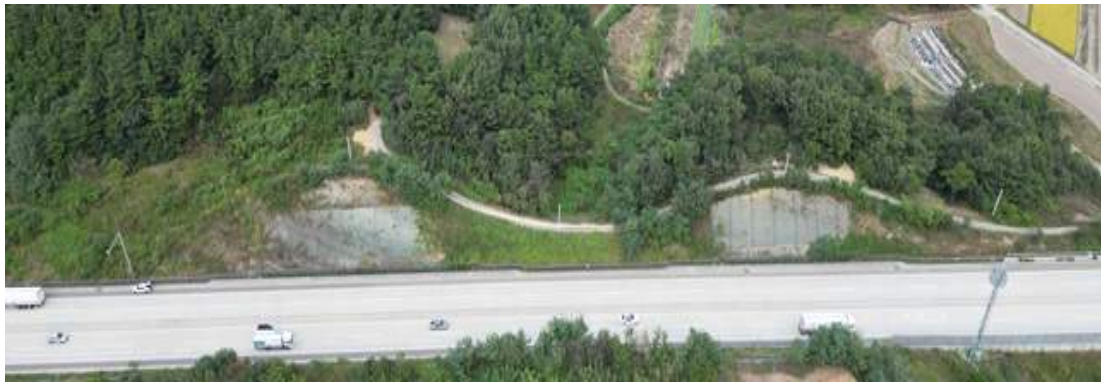
전경사진

| 가. 일반현황 | | | | | |
|---|---|---|---|---|---|
| 점검<br>주요결과 | - 배수시설 균열, 자재적치 | | | | |

| 책임기술자 종합의견 | |
|---|--|
| <ul style="list-style-type: none"> <li>■ 본 사면에 대한 정밀안전점검 결과, 경미한 손상, 결함이 발생하였으나 기능 발휘에는 지장이 없으며 내구성 증진을 위하여 일부의 보수와 지속적인 관찰이 필요한 상태인 “B” 등급의 양호한 상태로 평가되었다.</li> <li>■ 사면 전반에 걸쳐 식생공, 배수시설, 보호시설이 설치되어 있으며, 풍화등급은 보통풍화(MW) 정도이다. 계곡부는 1개소가 확인되었고, 상단에 관목류가 서식하고 있는 상태이다. 상부자연사면 및 사면부 식생은 양호한 상태로 확인되었으며, 낙석방지망내 풍화구간은 현재 손상발생은 없으나, 지속적인 지표수유입 및 동결융해작용으로 충전물유실이 발생하여 이완암이 발생할 수 있으므로, 주기적인 점검을 통한 유지관리가 필요하다. 배수시설에 균열 및 자재적치가 조사되었으나, 배수기능에 큰 문제는 없는 상태로 보수 및 정리를 실시하는 유지관리가 필요하다. 사면보호/보강시설은 기능발휘에 큰 문제가 없는 양호한 상태로 조사되었다.</li> </ul> | |

| 가. 일반현황 | | | | | |
|---|---|---|---|---|---|
| 주요<br>보수·보강 | - 균열보수, 정리, 주의관찰 | | | | |

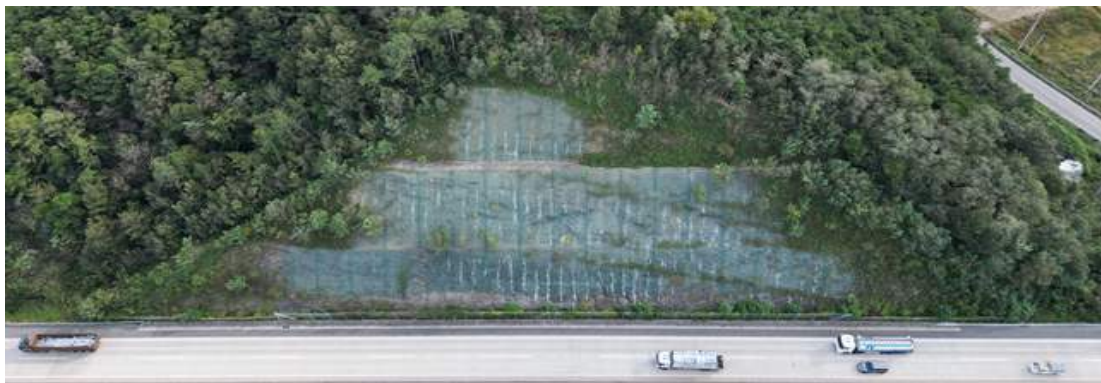
전경사진

| 가. 일반현황 | | | | | |
|---|---|---|---|---|---|
| 점검<br>주요결과 | － 뜯돌(망내퇴적)<br>－ 배수시설 균열 | | | | |

| 책임기술자 종합의견 | |
|---|--|
| <ul style="list-style-type: none"> <li>■ 본 사면에 대한 정밀안전점검 결과, 경미한 손상, 결함이 발생하였으나 기능 발휘에는 지장이 없으며 내구성 증진을 위하여 일부의 보수와 지속적인 관찰이 필요한 상태인 “B” 등급의 양호한 상태로 평가되었다.</li> <li>■ 사면 전반에 걸쳐 식생공, 배수시설, 보호시설이 설치되어 있으며, 풍화등급은 보통풍화(MW) ~ 심한풍화(HW) 정도이다. 상부자연사면 및 사면부는 전반적으로 양호한 상태이나, 69.158k 낙석방지망내 뜯돌 퇴적이 조사되었고, 심한풍화 및 지표수에 의한 충전물유실로 발생한 손상으로 주의관찰 후 추가 손상 발생시 제거가 요망된다. 배수시설에 발생한 균열의 경우 내구성 및 배수기능 확보, 손상의 진전 방지를 위해 균열보수가 필요하다. 사면보호/보강시설은 기능발휘에 큰 문제가 없는 양호한 상태로 조사되었다.</li> </ul> | |

| 가. 일반현황 | | | | | |
|---|---|---|---|---|---|
| 주요<br>보수·보강 | － 균열보수, 주의관찰 | | | | |
