## 제2편 시 설 물 편

# 1. 영천절토01

영천절토01은 경상북도 상주시 낙동면 상촌리(상주영천고속도로 1.000~1.400km)에 위치한 사면으로서 총 연장 400.0m, 높이 34.2m로, 2017년 06월 준공된 절토사면이다.

(주)명성엔지니어링 상주영천고속도로 시설물 안전·하자점검 및 성능평가 용역 (2023년 하반기 정밀안전점검) 영천절토01 외관조사망도 - 2

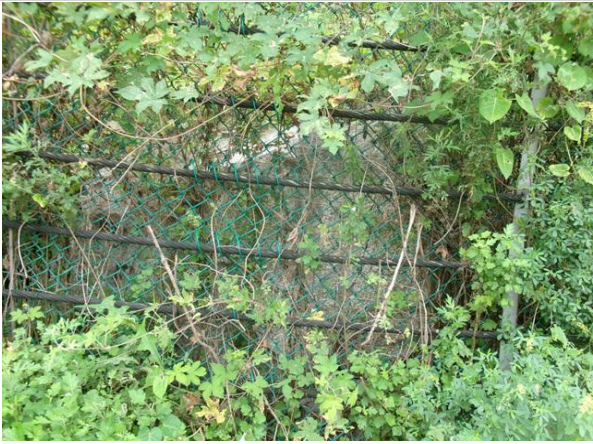
- 사면하부는 L형측구, 낙석방지울타리 등이 설치되어있으며, 구조물의 변형 및 파손 등의 손상이 없는 전반적으로 양호한 상태이다. 이격거리는 1.0~1.5m정도의 거리를 유지하고 있다.
- 사면하부 1.180k, 1.190k 부근에 낙석퇴적이 확인되었지만, 낙석방지울타리 설치로 인해 도로유입 가능성은 없는 상태이다. 사면부는 공용기간 증가로 인해 암(틈새) 사이의 충전물 유실로 인해 결합력 저하가 발생하면 이완이 될 가능성이 있으므로 주기적인 관찰이 요망된다.

| 현 황 | 1.180k 사면하부 낙석퇴적 | 현 황 | 소단배수로 전경 |
| 원 인 | 틈새 충전물유실로 인한 결합력 저하 | 원 인 | 상태양호 |

| 대 책 | 주의관찰 | 대 책 | - |

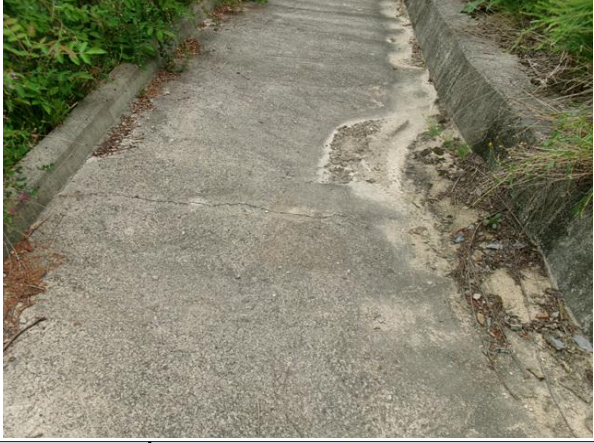
- 배수시설은 소단배수로 및 산마루측구, 수직도수로가 시공되어 있다.
- 소단배수로에 기존 균열인 1.080k 균열(1.0/2.0, 0.5/2.0), 1.100k 균열(0.5/2.0), 1.120k

- 상기 발생한 손상은 시공당시 다짐미흡으로 압밀작용 부위를 따라 배수로 자중에 의해 발생된 것으로 판단되며, 손상부위로 지표수의 유입으로 인해 손상의 진전이 예상되므로 원활한 배수 및 유지관리를 위해 주입보수가 필요하다.

| 현 황 | 점검계단, 산마루측구 전경 | 현 황 | 1.080k 소단배수로 균열(1.0/2.0) |
| 원 인 | 상태양호 | 원 인 | 다짐미흡, 배수로 자중, 지표수 유입 |

| 대 책 | - | 대 책 | 주입보수 |

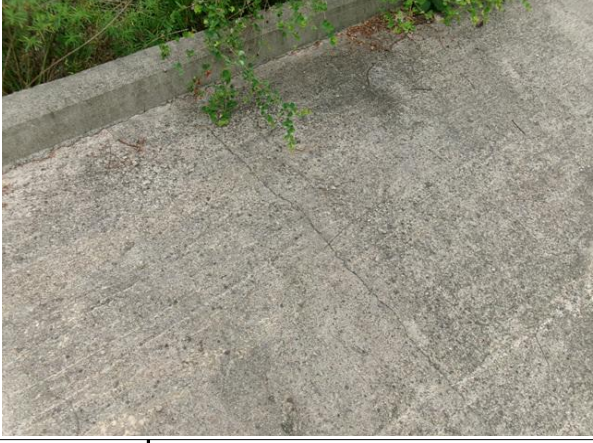
| 현 황 | 1.100k 소단배수로 균열(0.5/2.0) | 현 황 | 1.120k 소단배수로 균열(0.5/2.0) |
| 원 인 | 다짐미흡, 배수로 자중, 지표수 유입 | 원 인 | 다짐미흡, 배수로 자중, 지표수 유입 |

| 대 책 | 주입보수 | 대 책 | 주입보수 |

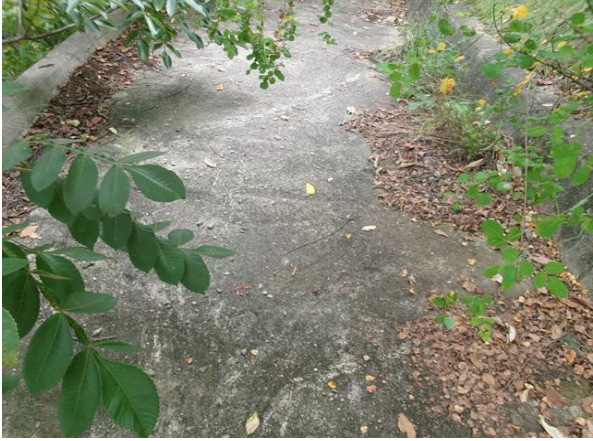
| 현 황 | 1.130k 소단배수로 균열(0.5/2.0) | 현 황 | 1.160k 소단배수로 횡중균열(1.0/25.0) |
| 원 인 | 다짐미흡, 배수로 자중, 지표수 유입 | 원 인 | 다짐미흡, 배수로 자중, 지표수 유입 |

| 대 책 | 주입보수 | 대 책 | 주입보수 |

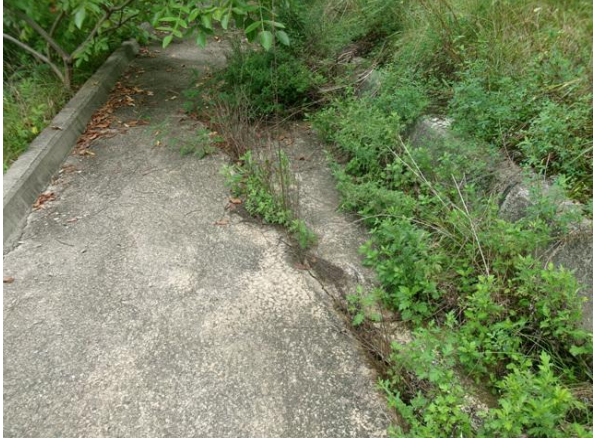
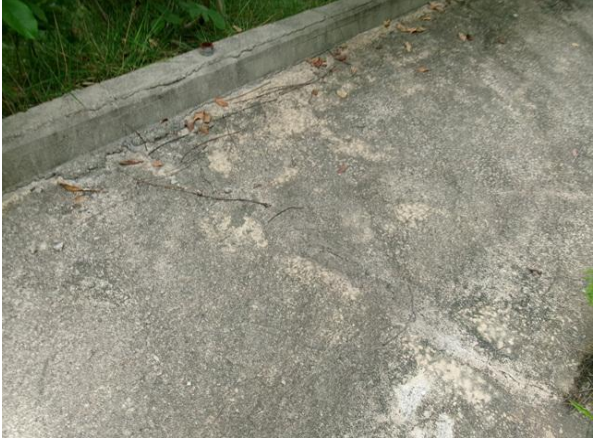
| 현 황 | 1.160k 소단배수로 횡중균열(1.0/25.0) | 현 황 | 1.090k 산마루측구 균열(0.5/0.5) |
| 원 인 | 다짐미흡, 배수로 자중, 지표수 유입 | 원 인 | 다짐미흡, 배수로 자중, 지표수 유입 |

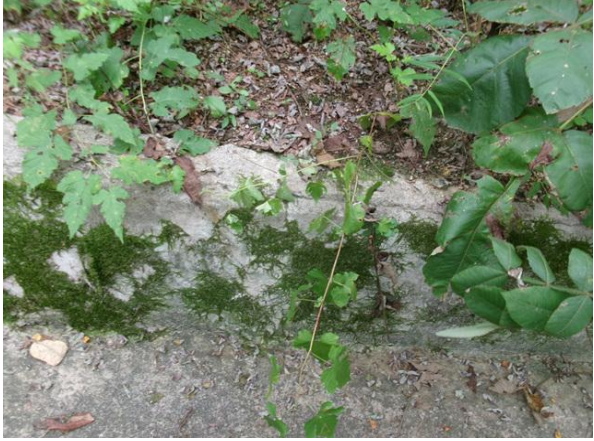
균열 (0.5/2.0), 1.130k 균열 (0.5/2.0), 1.160k 균열 (1.0/25.0) 및 산마루측구 1.090k 균열 (0.5/0.5)이 확인되었고, 진전은 미미한 상태이다.

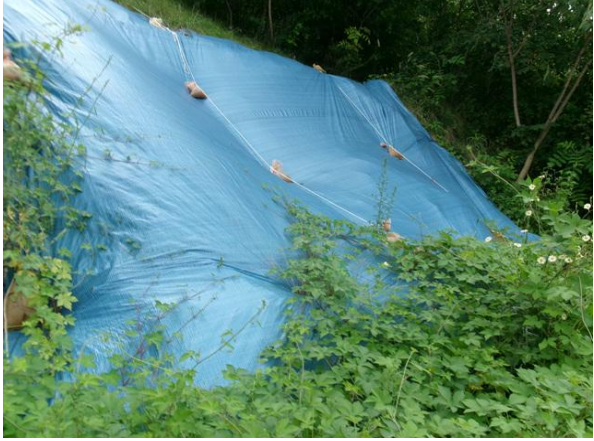
| 현 황 | 하부 낙석방지울타리 전경 | 현 황 | 1.280k 표층유실 임시보수 |
| 원 인 | 상태양호 | 원 인 | 활착미흡, 지표수 유입 |

| 대 책 | — | 대 책 | 개비온 |

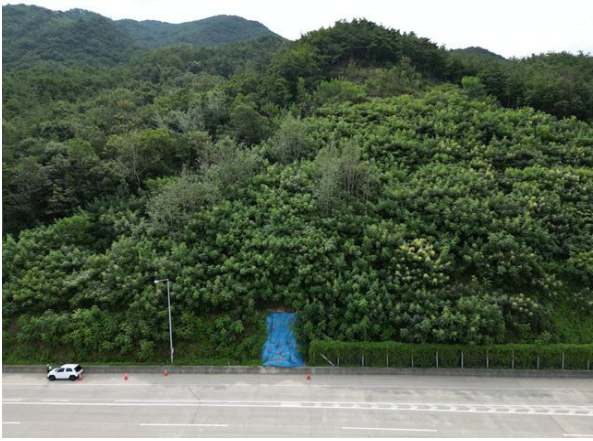
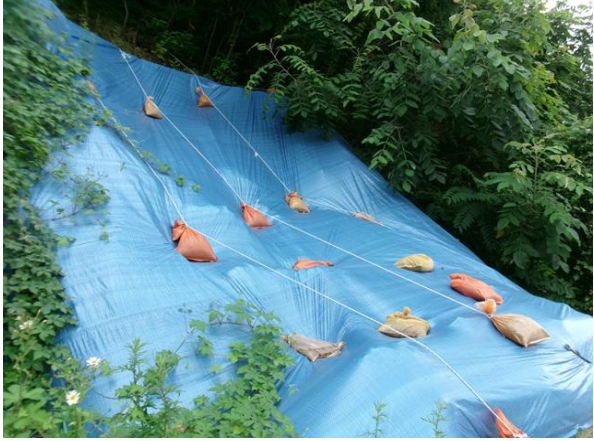
| 현 황 | 1.230k 표층유실 임시보수 | 현 황 | 1.230k 표층유실 임시보수 |
| 원 인 | 활착미흡, 지표수 유입 | 원 인 | 활착미흡, 지표수 유입 |

| 대 책 | 개비온 | 대 책 | 개비온 |

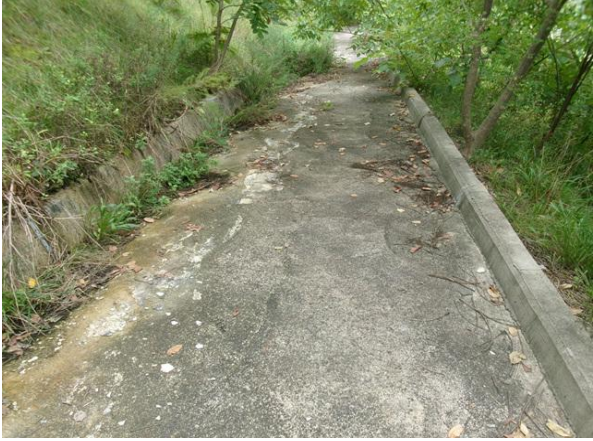
- 배수시설은 소단배수로 및 산마루측구, 수직도수로가 시공되어 있다.
- 소단배수로 1.220k 균열(1.0/25.0), 1.240k 균열(0.5/2.0\*9ea)이 조사되었고, 상기 발생한 손상은 시공당시 다짐미흡으로 압밀작용 부위를 따라 배수로 자중에 의해 발생한 것으로 판단되며, 손상부위로 지표수의 유입으로 인해 손상의 진전이 예상되므로 원활한 배수 및 유지관리를 위해 주입보수가 필요하다.

| 현 황 | 1.220k 소단배수로 균열(1.0/25.0) | 현 황 | 1.240k 소단배수로 균열(0.5/2.0*9ea) |
| 원 인 | 다짐미흡, 배수로 자중, 지표수 유입 | 원 인 | 다짐미흡, 배수로 자중, 지표수 유입 |

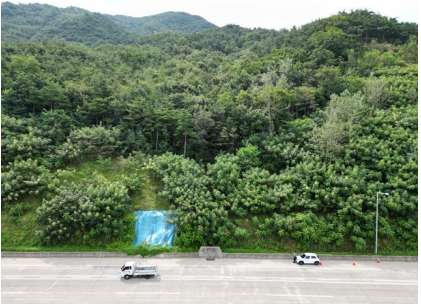
| 구 분 | 중점유지관리 사항 | 현황 사진 |
|---|---|---|
| 사<br>면<br>부 | <ul style="list-style-type: none"> <li>· 임시보수 구간<br/>→ 임시보수부는 지표수에 대해 취약하므로, 주기적인 점검으로 통해 손상의 진전유무에 대한 확인, 유지관리를 실시</li> </ul> | |

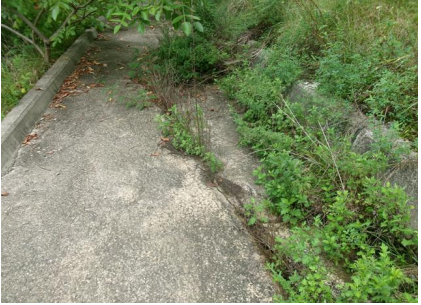
| 구 분 | 중점유지관리 사항 | 현황 사진 |
|---|---|---|
| 배수<br>시설 | <ul style="list-style-type: none"> <li>· 배수로 균열 구간<br/>→ 균열부에 대한 보수가 필요하며, 보수후에도 재손상 발생에 대한 주기적인 점검을 실시하는 유지관리가 필요</li> </ul> | |

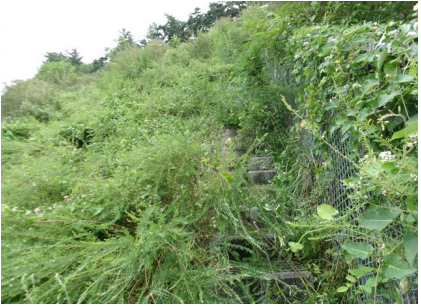
| 구 분 | 중점유지관리 사항 | 현황 사진 |
|---|---|---|
| 보호<br>시설 | <ul style="list-style-type: none"> <li>· 점검계단 식생<br/>→ 원활한 점검 및 유지관리를 위해 식생에 대한 정비가 필요</li> </ul> | |
