## **3. 상주절토03**

### 3. 상주절토03

본 시설물은 경상북도 상주시 낙동면 구잠리(상주영천고속도로 3.540~3.830km)에 위치한 사면으로서 총 연장 290.0m, 높이 52.1m로, 2017년 6월 준공된 절토사면이다.

2023년 정밀안전점검(금회)

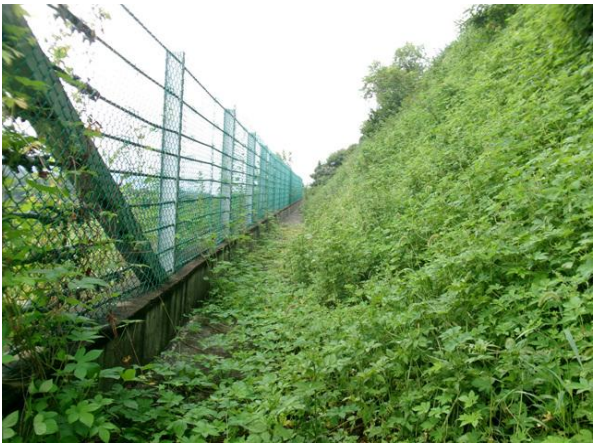
| 현 황 | 1소단배수로 낙석방지울타리 전경 | 현 황 | 2소단배수로 낙석방지울타리 전경 |
| 원 인 | 상태양호 | 원 인 | 상태양호 |

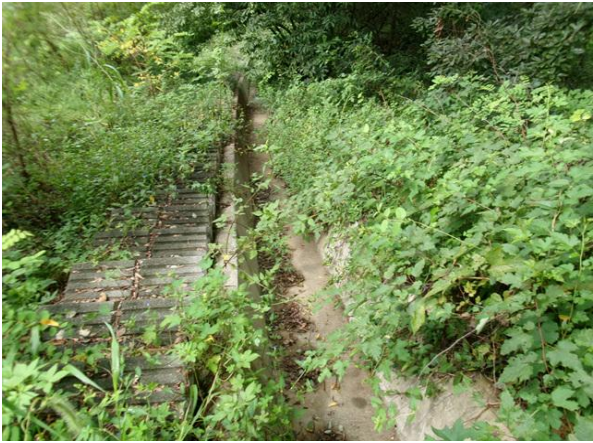
| 현 황 | 산마루측구 전경 | 현 황 | 도로, 낙석방지울타리 전경 |
| 원 인 | 상태양호 | 원 인 | 상태양호 |

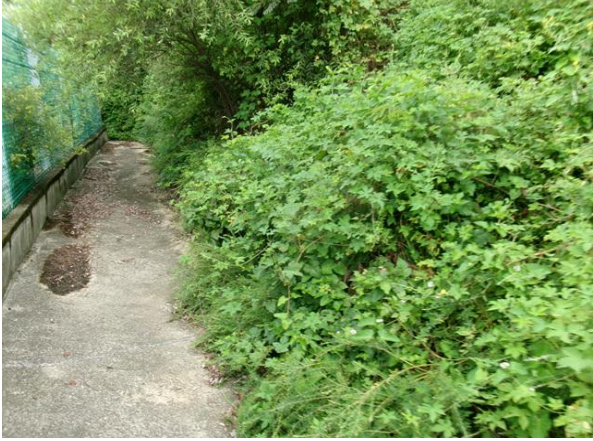
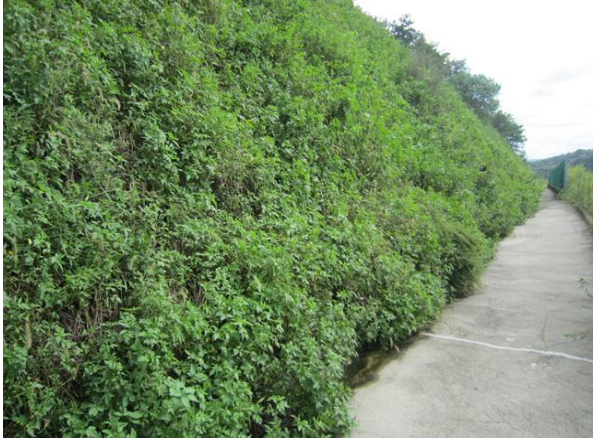
- 사면전반에 걸쳐 식생공이 시공되어 있으며, 전반적으로 양호한 상태로 확인되었다.
- 3.640k, 3.710k 부근의 노출부를 확인한 결과, 풍화등급은 약한풍화(SW)~심한풍화(HW) 정도로 판단된다.
- 점검결과, 기존손상인 3.680k 표층유실(20.0\*2.0), 3.710k 보통~심한풍화(20.0\*10.0), 3.730k 이완암(1.0\*1.0) 등의 손상이 확인되었다. 상기 손상은 전회와 비교시 진전은 미미한 상태로써, 손상부는 식생공의 활착이 일부 부족한 곳으로 지표수가 유입이 되어 발생한 것으로 판단되고, 주의관찰 후 손상의 진전이 있을 시 보호공을 시공하는 것이 바람직할 것으로 판단된다.

| 현 황 | 3.680k 표층유실(20.0*2.0)-현재양호 | 현 황 | 2021년 정밀안전점검 |
| 원 인 | 식생활착 미흡, 지표수 유입 | 원 인 | 식생활착 미흡, 지표수 유입 |

| 대 책 | 주의관찰 | 대 책 | 주의관찰 |

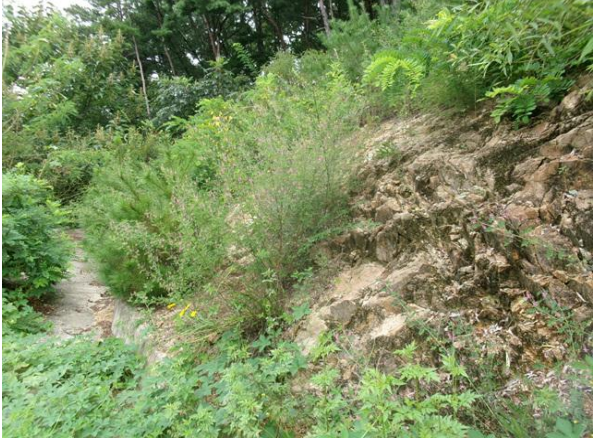
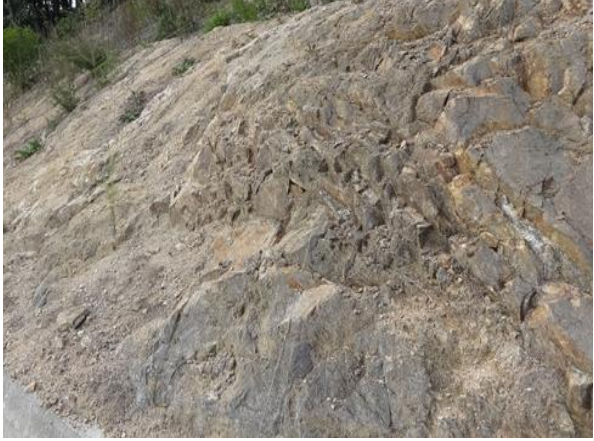
| 현 황 | 3.710k 보통~심한풍화(20.0*10.0) | 현 황 | 2021년 정밀안전점검 |
| 원 인 | 식생활착 미흡, 지표수 유입 | 원 인 | 식생활착 미흡, 지표수 유입 |

| 대 책 | 주의관찰 | 대 책 | 주의관찰 |

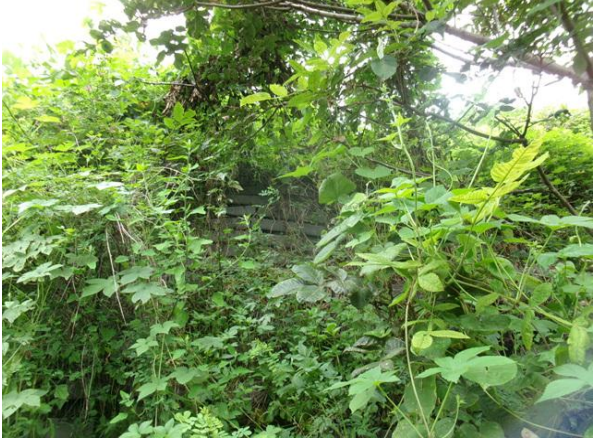
| 현 황 | 3.730k 이완암(1.0*1.0) | 현 황 | 3.700k 소단배수로 토사퇴적(40*1*0.1) |
| 원 인 | 식생활착 미흡으로 인한 노출 | 원 인 | 식생활착 미흡, 지표수 유입 |

| 대 책 | 주의관찰 | 대 책 | 청소 |

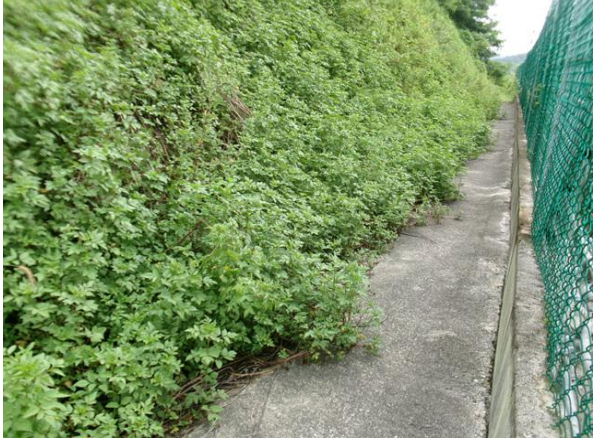
- 배수시설은 소단배수로 및 산마루측구, 수직도수로가 시공되어 있다.
- 소단배수로에 기존손상인 3.660k 균열(1.0/2.0\*2ea), 3.660k 파손(0.2\*0.3), 3.740k 파손(0.1\*0.2), 3.700k 토사퇴적(40.0\*1.0\*0.1), 3.720k 토사퇴적(40.0\*1.0\*0.1)이 조사되었다.

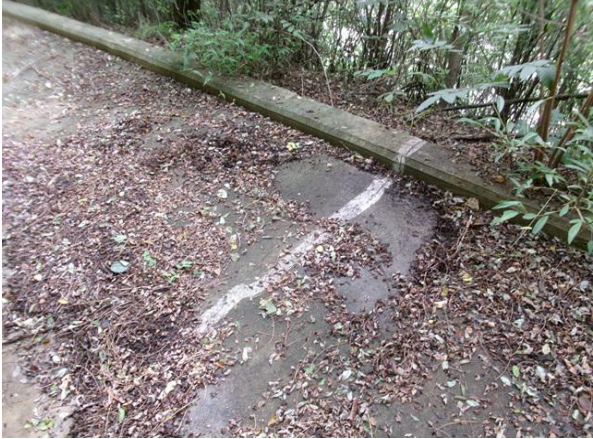
| 현 황 | 3.660k 소단배수로 균열(1.0/2.0*2ea) | 현 황 | 3.700k 산마루측구 재료분리(0.5*20.0) |
| 원 인 | 다짐미흡, 배수로 자중, 지표수 유입 | 원 인 | 다짐미흡 |

| 구 분 | 손상 내용 | 단위 | 물량 | 개소 | 보수방안 | 비고 |
|---|---|---|---|---|---|---|
| 배수시설 | 소단배수로 균열 | m | 4.00 | 2 | 주입보수 | |

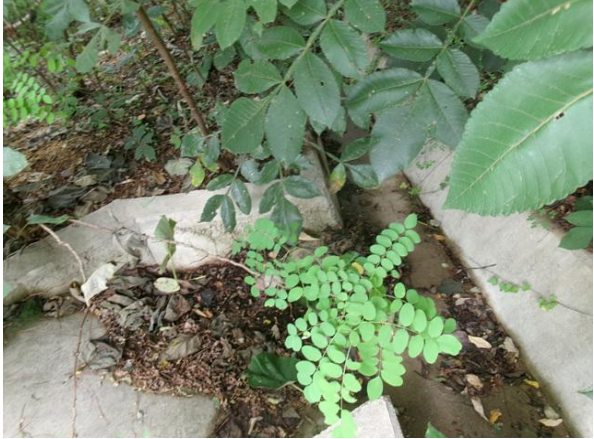
- 산마루측구에 기존손상인 3.650k 균열(0.5/1.0), 3.700k 재료분리(0.5\*20.0)가 조사되었다.
- 금회 조사시, 일부균열에 대해 보수를 실시한 것이 확인되었고, 상태는 양호한 상태이다. 상기 발생한 손상 중 균열, 파손 및 재료분리는 시공당시 다짐미흡으로 압밀작용 부위를 따라 배수로 자중, 거푸집 조기탈형 등에 의해 발생한 것으로 판단되며, 손상부위로 지표수의 유입으로 인해 손상의 진전이 예상되므로 원활한 배수 및 유지관리를 위해 주입보수가 필요하다.
- 배수시설에 조사된 토사퇴적은 식생공의 활착이 일부 부족한 곳으로 지표수가 유입이 되어 발생한 것으로 판단되며, 현재 배수에는 문제가 없는 상태이나, 원활한 배수 및 유지관리를 위해 청소를 실시하는 것이 바람직하다.

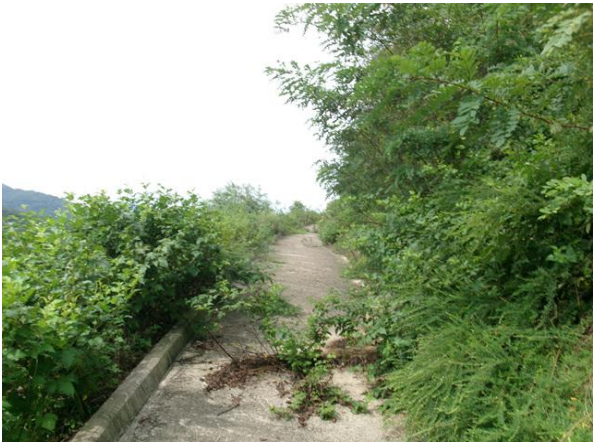
| 현 황 | 1소단배수로 전경 | 현 황 | 2소단배수로 낙석방지울타리 전경 |
| 원 인 | 상태양호 | 원 인 | 상태양호 |

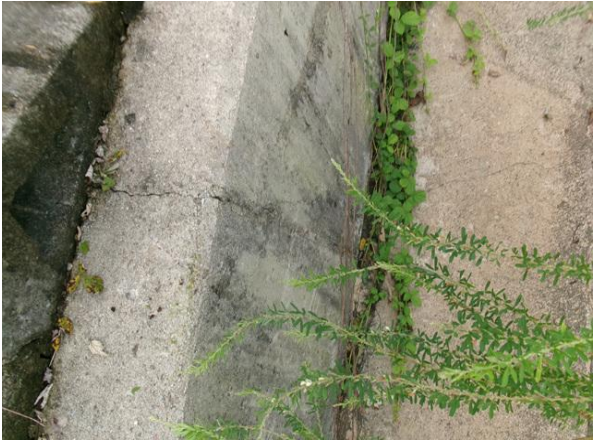
- 배수시설은 소단배수로 및 산마루측구가 시공되어 있다.
- 산마루측구에 기존손상인 3.760k 균열(0.5/1.0), 3.760k 덮개파손(1.0\*1.0)이 조사되었고, 손상의 폭 및 길이증가는 없는 것으로 확인되었다.
- 상기 발생한 손상은 시공당시 다짐미흡으로 압밀작용 부위를 따라 배수로 자중에 의해 발생된 것으로 판단되며, 손상부위로 지표수의 유입으로 인해 손상의 진전이 예상되므로 원활한 배수 및 유지관리를 위해 주입보수, 단면보수가 필요하다.

| 현 황 | 3.760k 소단배수로 균열(0.5/1.0) | 현 황 | 3.760k 산마루측구 덮개파손(1.0*1.0) |
| 원 인 | 다짐미흡, 배수로 자중, 지표수 유입 | 원 인 | 다짐미흡, 조기탈형 |

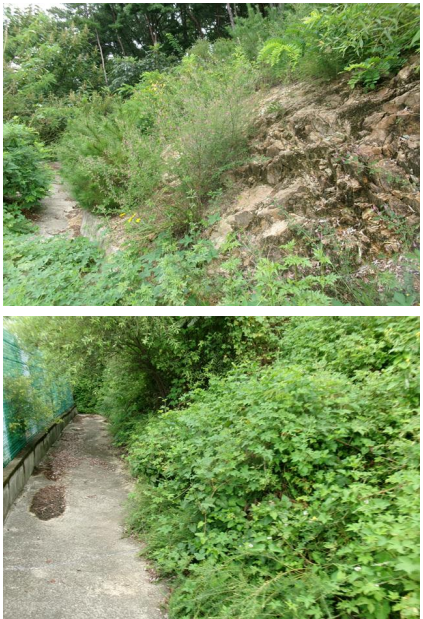
| 구 분 | 중점유지관리 사항 | 현황 사진 |
|---|---|---|
| 사<br>면<br>부 | <ul style="list-style-type: none"> <li>• 심한풍화 구간<br/>→ 현재 풍화의 진전은 크지 않지만, 공용기간 증가시 풍화 및 유실에 대한 손상발생 가능성이 있으므로, 주기적인 점검으로 통해 손상의 진전유무에 대한 확인, 유지관리를 실시</li> <li>• 표층유실(현재양호) 구간<br/>→ 현재 양호한 상태이나, 동절기(해빙기) 및 장마철(지표수)에 의해 손상발생 가능성이 있으므로, 주기적인 점검으로 통해 손상의 진전유무에 대한 확인, 유지관리를 실시</li> </ul> | |

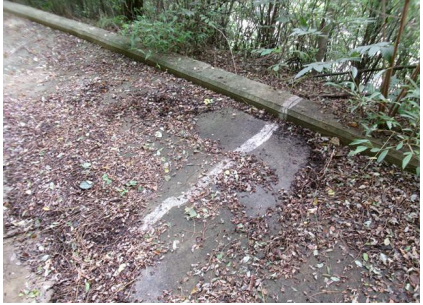
| 구 분 | 중점유지관리 사항 | 현황 사진 |
|---|---|---|
| 배수<br>시설 | <ul style="list-style-type: none"> <li>• 배수로 균열 구간<br/>→ 균열부에 대한 보수가 필요하며, 보수후에도 재손상 발생에 대한 주기적인 점검을 실시하는 유지관리가 필요</li> </ul> | |

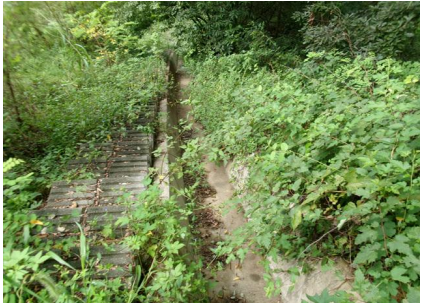
| 구 분 | 중점유지관리 사항 | 현황 사진 |
|---|---|---|
| 보호<br>시설 | <ul style="list-style-type: none"> <li>• 점검계단 식생<br/>→ 원활한 점검 및 유지관리를 위해 식생에 대한 정비가 필요</li> </ul> | |
