## 4. 영천절토04

### 4.1 시설물의 개요

영천절토04는 경상북도 상주시 낙동면 장곡리(상주영천고속도로 4.300~5.120km)에 위치한 사면으로서 총 연장 820.0m, 높이 48.0m로, 2017년 06월 준공된 절토사면이다.

(주)명성엔지니어링 상주영천고속도로 시설물 안전·하자점검 및 성능평가 용역 (2023년 하반기 정밀안전점검) 영천절토04 외관조사망도 - 3

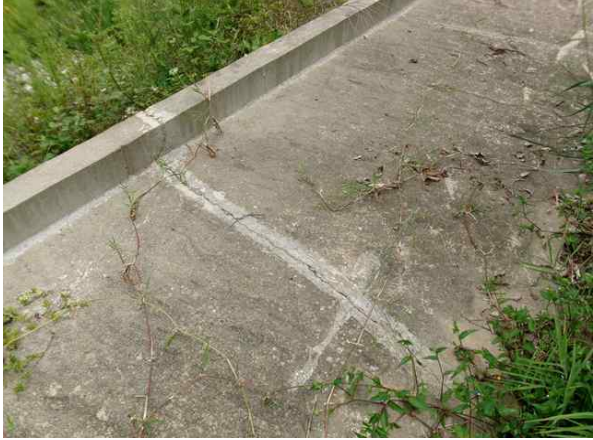
- 배수시설은 소단배수로 및 산마루측구가 시공되어 있다.
- 소단배수로에 기존손상인 4.360k 균열(0.3/2.0\*6ea), 4.420k 균열(0.5/5.0), 4.480k 균열(0.5/3.0\*5ea)이 조사되었다.
- 전회 점검과의 비교결과, 균열의 폭 및 길이증가는 없는 것으로 확인되었다.
- 상기 발생한 손상은 시공당시 다짐미흡으로 압밀작용 부위를 따라 배수로 자중에 의해 발생된 것으로 판단되며, 손상부위로 지표수의 유입으로 인해 손상의 진전이 예상되므로 원활한 배수 및 유지관리를 위해 주입보수가 필요하다.

| 현 황 | 4.360k 소단배수로 균열 (0.3/2.0*6ea) | 현 황 | 4.420k 소단배수로 균열 (0.5/5.0) |
| 원 인 | 다짐미흡, 배수로 자중, 지표수 유입 | 원 인 | 다짐미흡, 배수로 자중, 지표수 유입 |

| 대 책 | 주입보수 | 대 책 | 주입보수 |

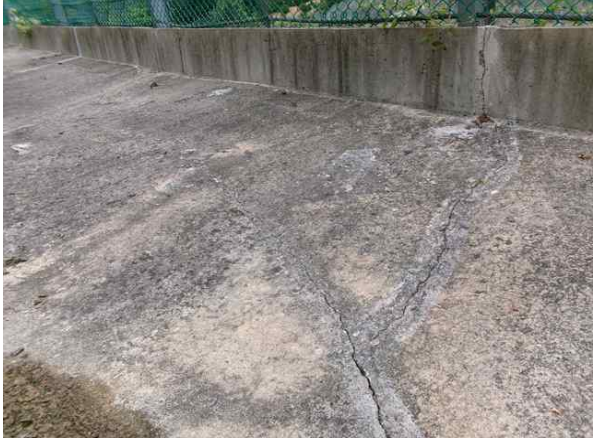
| 현 황 | 4.480k 소단배수로 균열 (0.5/3.0) | 현 황 | 4.460k 사면 보통~심한풍화(80.0*20.0) |
| 원 인 | 다짐미흡, 배수로 자중, 지표수 유입 | 원 인 | 장기공용, 지표수유입 |

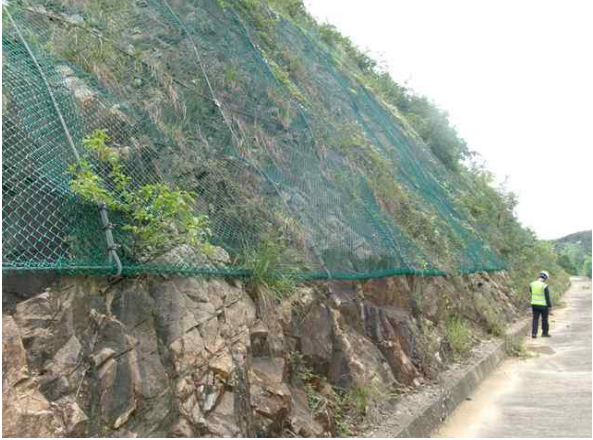
- 사면전반에 걸쳐 식생공, 낙석방지망이 시공되어 있으며, 양호한 상태로 확인되었다.
- 낙석방지망내 노출암반을 확인한 결과, 풍화등급은 약한풍화(SW)~심한풍화(HW) 정도로 판단된다. 그 외의 특이손상은 없는 것으로 조사되었다.
- 기존손상인 4.460k 보통~심한풍화(80.0\*20.0)는 사면절개부 노출암으로 지속적인 지표수 유입 및 장기공용으로 인한 손상으로 판단되며, 전회와 비교시 진전은 미미한 상태로 확인되었다. 상기 손상부는 낙석방지망이 설치되어 있으므로, 낙석 등의 위험성은 낮으므로, 주기적인 점검(정기점검)시 주의관찰하는 유지관리를 실시하는 것이 바람직하다.

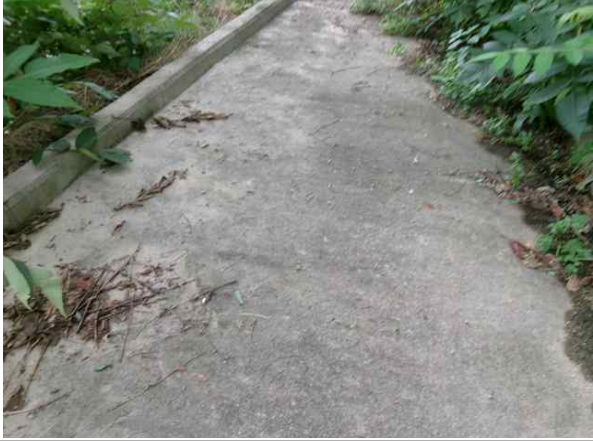
- 배수시설은 소단배수로 및 산마루측구, 수직도수로가 시공되어 있고, 소단배수로에 4.810k 균열(0.3/2.0), 4.840k 균열(0.5/7.0), 4.870k 균열(1.0/3.5)이 수직도수로에 4.820k 균열(1.0/1.0\*2ea)이 조사되었다.
- 금회 점검시, 기존손상 중 균열의 폭 및 길이증가는 없는 것으로 확인되었다. 일부 균열이 추가 조사되었다. 상기 발생한 손상은 시공당시 다짐미흡으로 압밀작용 부위를 따라 배수로 자중에 의해 발생된 것으로 판단되며, 손상부위로 지표수의 유입으로 인해 손상의 진전이 예상되므로 원활한 배수 및 유지관리를 위해 주입보수가 필요하다.

| 현 황 | 4.810k 소단배수로 균열(0.3/2.0) | 현 황 | 4.840k 소단배수로 균열(0.5/7.0) |
| 원 인 | 다짐미흡, 배수로 자중, 지표수 유입 | 원 인 | 다짐미흡, 배수로 자중, 지표수 유입 |

| 대 책 | 주입보수 | 대 책 | 주입보수 |

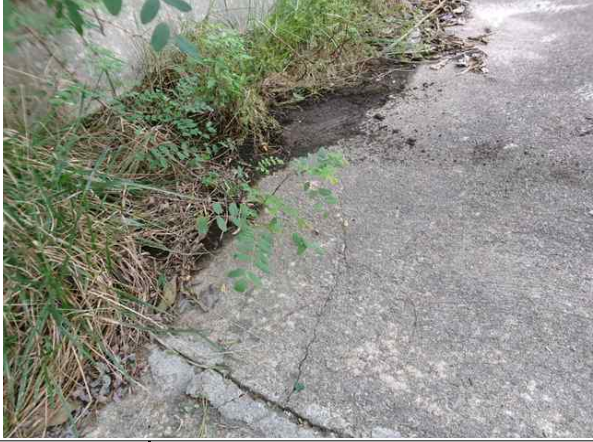
| 현 황 | 4.870k 소단배수로 균열(1.0/3.5) | 현 황 | 4.820k 수직도수로 균열(1.0/1.0*2ea) |
| 원 인 | 다짐미흡, 배수로 자중, 지표수 유입 | 원 인 | 다짐미흡, 배수로 자중, 지표수 유입 |

| 대 책 | 주입보수 | 대 책 | 주입보수 |

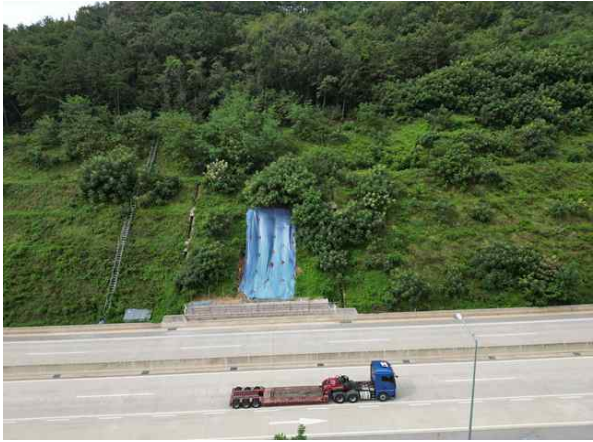
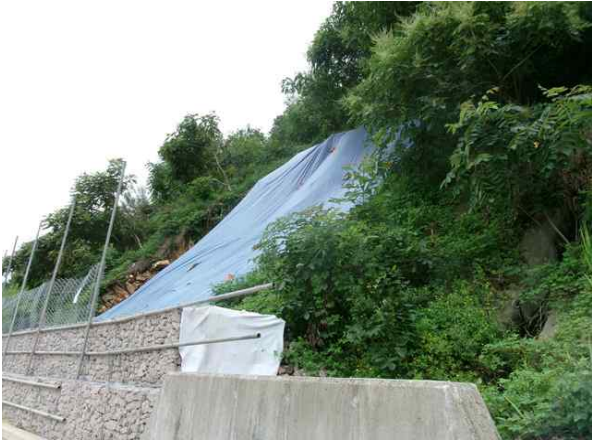
- 사면전반에 걸쳐 식생공이 시공되어 있으며, 양호한 상태로 확인되었다.
- 노출암을 확인한 결과, 풍화등급은 약한풍화(SW)~보통풍화(MW) 정도로 판단된다.
- 점검결과, 4.810k 1단에 표층유실(20.0\*20.0)이 발생하였고, 하부는 개비온으로 중상단부는 임시보수를 실시한 상태이다. 상기 손상부는 집중강우에 의해 발생한 손상으로 계단식옹벽+앵커 설치가 필요하다.

| 현 황 | 4.810k 표층유실(10.0*20.0*0.3) | 현 황 | 4.810k 표층유실(10.0*20.0*0.3) |
| 원 인 | 집중강우 | 원 인 | 집중강우 |

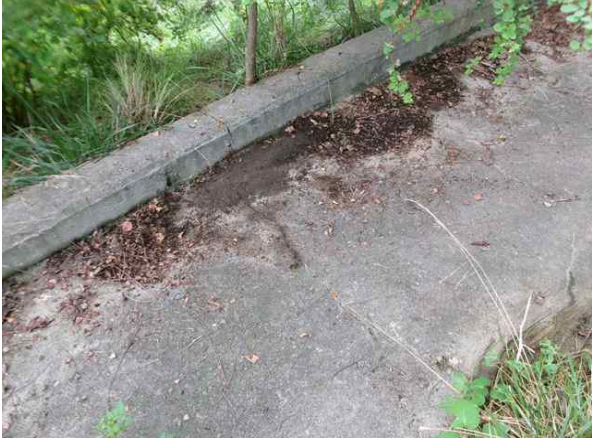
- 배수시설은 소단배수로 및 산마루측구, 수직도수로가 시공되어 있다.
- 점검결과, 소단배수로에 4.940k 균열(1.0/1.5)이 신규 조사되었다.
- 상기 발생한 손상은 시공당시 다짐미흡으로 압밀작용 부위를 따라 배수로 자중에 의해 발생된 것으로 판단되며, 손상부위로 지표수의 유입으로 인해 손상의 진전이 예상되므로 원활한 배수 및 유지관리를 위해 주입보수가 필요하다.

| 현 황 | 사면하부(이격부) 전경 | 현 황 | 4.940k 소단배수로 균열(1.0/1.5) |
| 원 인 | 상태양호 | 원 인 | 다짐미흡, 배수로 자중, 지표수 유입 |

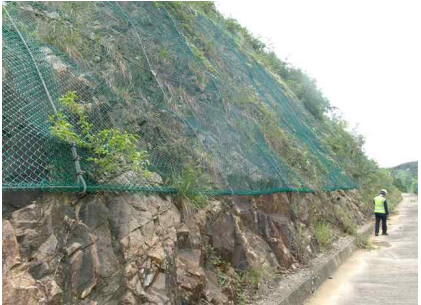
| 구 분 | 중점유지관리 사항 | 현황 사진 |
|---|---|---|
| 사<br>면<br>부 | <ul style="list-style-type: none"> <li>• 보통~심한풍화 구간</li> <li>→ 보통~심한풍화구간은 현재 낙석방지망 및 낙석방지울타리 등 보호공이 설치되어 있어 안전성에 문제는 없으나, 공용기간 증가에 따른 지표수유입, 풍화에 대한 주기적인 점검을 실시하는 유지관리가 필요</li> </ul> | |

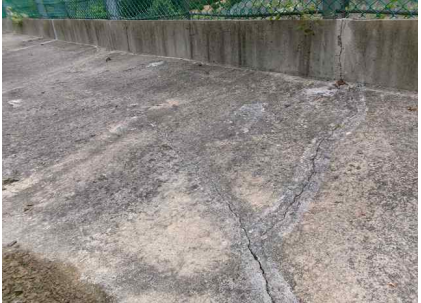
| 구 분 | 중점유지관리 사항 | 현황 사진 |
|---|---|---|
| 배수<br>시설 | <ul style="list-style-type: none"> <li>• 배수로 균열 구간</li> <li>→ 균열부에 대한 보수가 필요하며, 보수후에도 재손상 발생에 대한 주기적인 점검을 실시하는 유지관리가 필요</li> </ul> | |

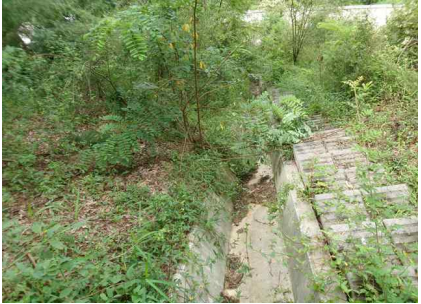
| 구 분 | 중점유지관리 사항 | 현황 사진 |
|---|---|---|
| 보호<br>시설 | <ul style="list-style-type: none"> <li>• 점검계단 식생</li> <li>→ 원활한 점검 및 유지관리를 위해 식생에 대한 정비가 필요</li> </ul> | |
