## **6. 영천절토06**

## 6. 영천절토06

영천절토06은 경상북도 의성군 단밀면 낙정리(상주영천고속도로 9.074~9.394km)에 위치한 사면으로서 총 연장 320.0m, 높이 32.0m로, 2017년 6월 준공된 절토사면이다.

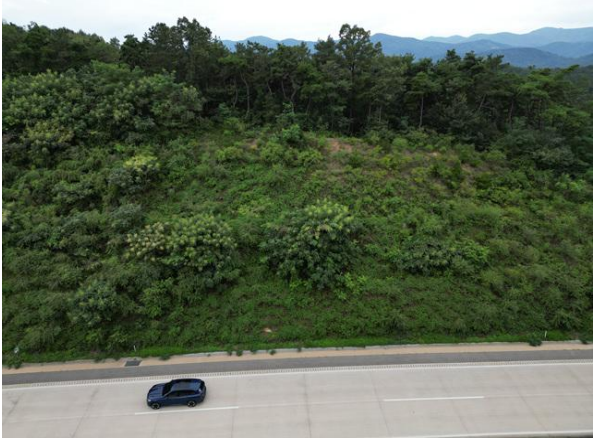
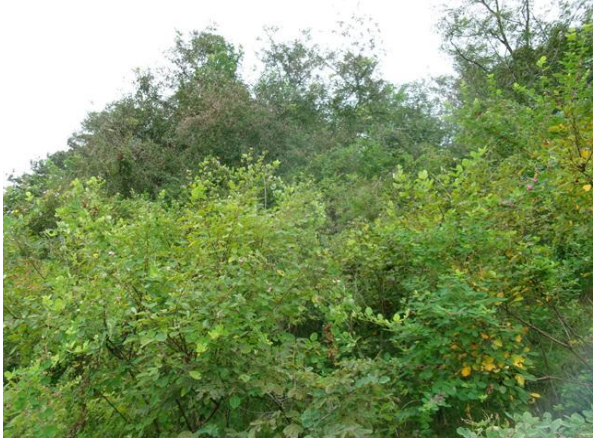
| 현 황 | 사면부 전경 | 현 황 | 상부자연사면 전경 |
| 원 인 | 상태양호 | 원 인 | 상태양호 |

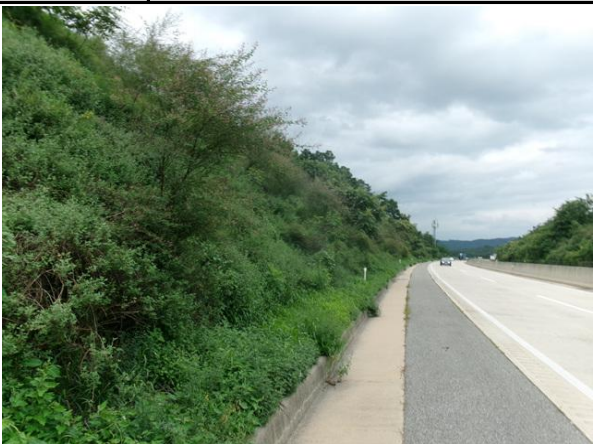
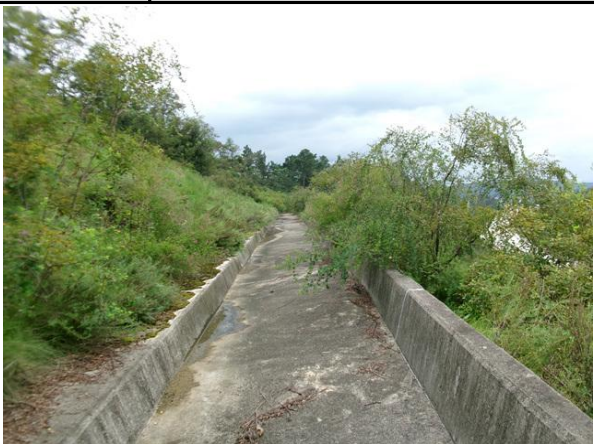
| 현 황 | 도로, 이격부 전경 | 현 황 | 소단배수로 전경 |
| 원 인 | 상태양호 | 원 인 | 상태양호 |

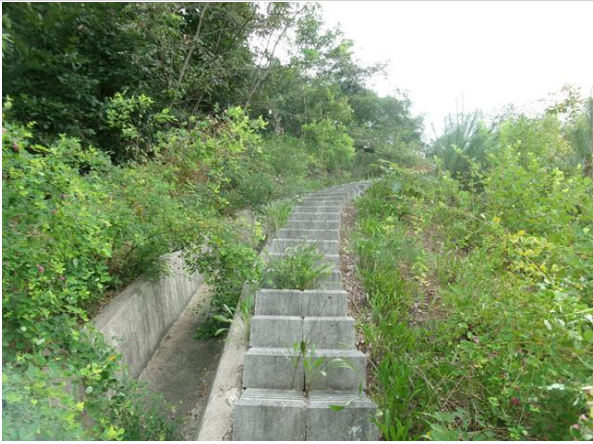
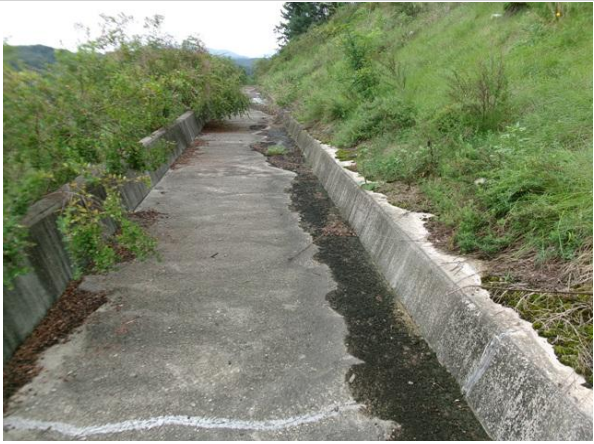
| 현 황 | 산마루측구, 점검계단 전경 | 현 황 | 1소단배수로 전경 |
| 원 인 | 상태양호 | 원 인 | - |

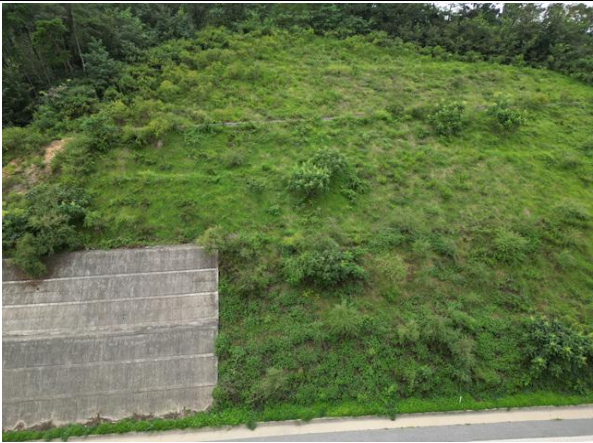
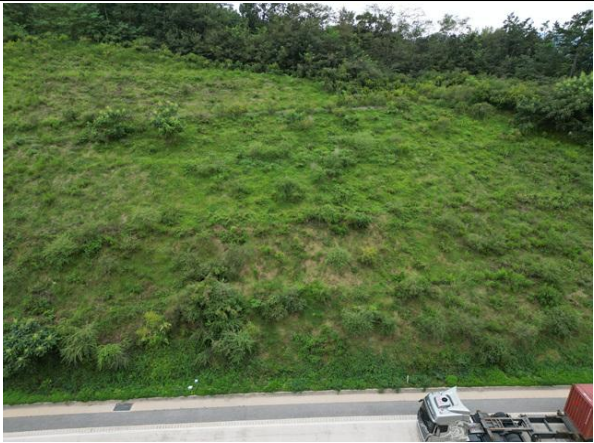
| 현 황 | 사면부 전경 | 현 황 | 사면부 전경 |
| 원 인 | 상태양호 | 원 인 | 상태양호 |

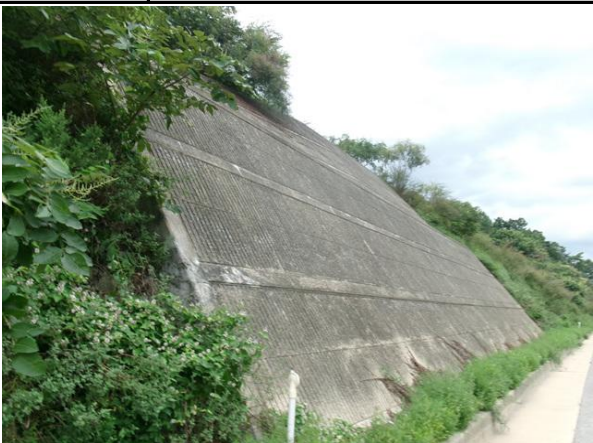
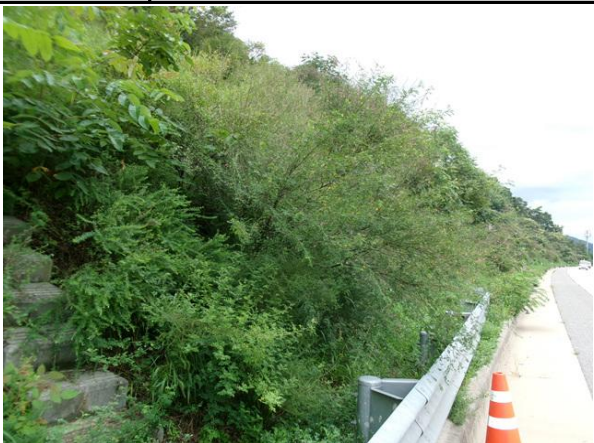
| 현 황 | 기태기식옹벽 전경 | 현 황 | 하단 이격부 전경 |
| 원 인 | 상태양호 | 원 인 | 상태양호 |

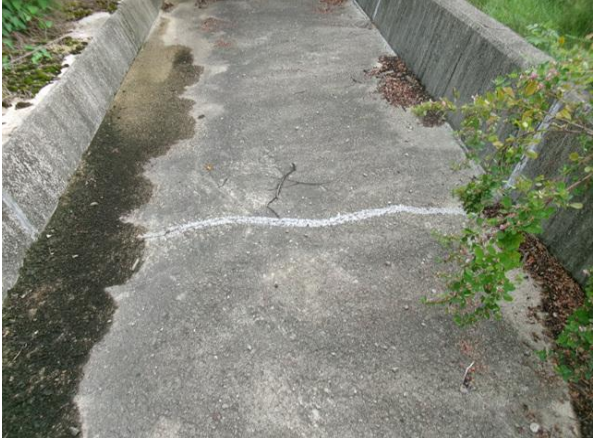
- 배수시설은 소단배수로가 시공되어 있다.
- 소단배수로 9.234k 균열(0.5/2.5), 9.304k 균열(0.3/2.5\*5ea), 전구간 토사퇴적(100.0\*0.5\*0.1)이 조사되었고, 기존점검 이후 균열의 폭 및 길이증가는 없는 것으로 확인되었다.
- 상기 발생한 손상은 시공당시 다짐미흡으로 압밀작용 부위를 따라 배수로 자중에 의해 발생된 것으로 판단되며, 손상부위로 지표수의 유입으로 인해 손상의 진전이 예상되므로 원활한 배수 및 유지관리를 위해 주입보수가 필요하다.
- 토사퇴적은 장기공용 및 지표수에 의한 사면 표층의 토사가 일부 흘러내려온 것으로 판단되며, 현재 그 양은 많지 않으나, 원활한 배수를 위해 정비를 실시하는 유지관리가 필요하다.

| 현 황 | 9.234k 소단배수로 균열(0.5/2.5) | 현 황 | 9.304k 소단배수로 균열(0.3/2.5*5ea) |
| 원 인 | 다짐미흡, 배수로 자중, 지표수 유입 | 원 인 | 다짐미흡, 배수로 자중, 지표수 유입 |

| 대 책 | 주입보수 | 대 책 | 주입보수 |

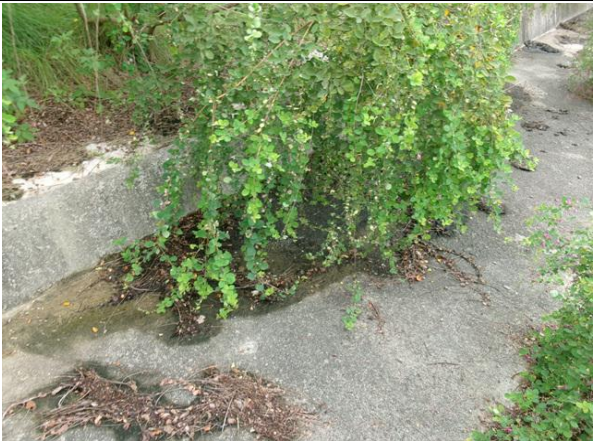
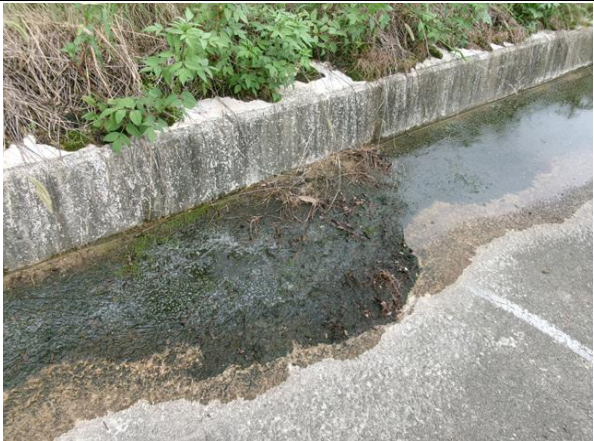
| 현 황 | 전구간 소단배수로 토사퇴적(100*0.5*0.1) | 현 황 | 전구간 소단배수로 토사퇴적(100*0.5*0.1) |
| 원 인 | 장기공용, 지표수에 의한 유실 | 원 인 | 장기공용, 지표수에 의한 유실 |

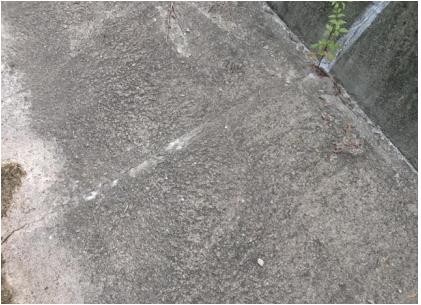
| 구 분 | 중점유지관리 사항 | 현황 사진 |
|---|---|---|
| 배수<br>시설 | <ul style="list-style-type: none"> <li>• 배수로 균열 구간</li> <li>→ 균열부에 대한 보수가 필요하며, 보수후에도 재손상 발생에 대한 주기적인 점검을 실시하는 유지관리가 필요</li> </ul> | |

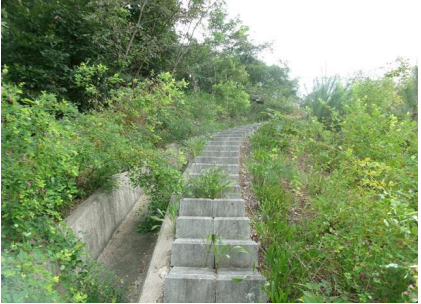
| 구 분 | 중점유지관리 사항 | 현황 사진 |
|---|---|---|
| 보호<br>시설 | <ul style="list-style-type: none"> <li>• 점검계단 식생</li> <li>→ 원활한 점검 및 유지관리를 위해 정비가 필요</li> </ul> | |
