## **8. 상주절토08**

## 8. 상주절토08

상주절토08은 경상북도 구미시 도개면 궁거리(상주영천고속도로 14.074~14.334km)에 위치한 사면으로서 총 연장 260.0m, 높이 31.0m로, 2017년 06월 준공된 절토사면이다.

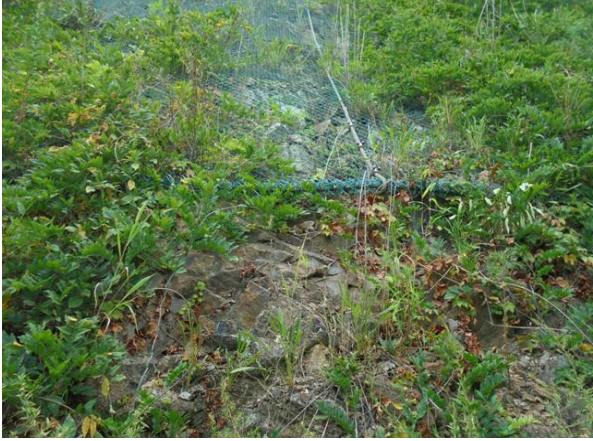
| 현 황 | 1단 사면부 보통~심한풍화 | 현 황 | 2단 사면부 보통~심한풍화 |
| 원 인 | 장기공용, 지표수유입 | 원 인 | 장기공용, 지표수유입 |

| 대 책 | 주의관찰 | 대 책 | 주의관찰 |

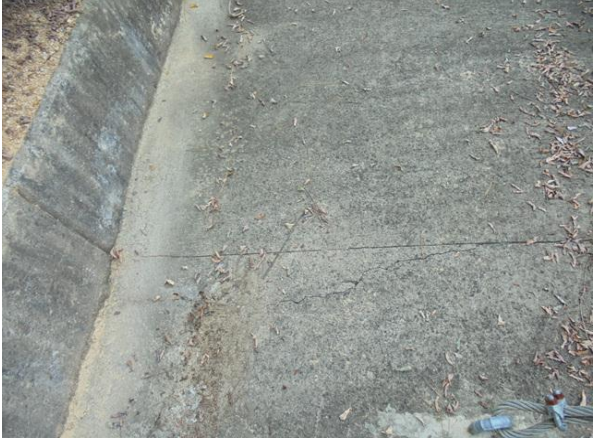
- 배수시설은 소단배수로 및 산마루측구가 시공되어 있다.
- 기존손상인 소단배수로 14.244k 균열(1.0/2.5), 14.234k 들뜸(0.5\*1.0)산마루측구 14.214k 균열(1.0/2.0, 1.0/1.5)이 조사되었고, 전회점검 이후 균열의 폭 및 길이증가는 없는 것으로 확인되었다.
- 상기 발생한 손상은 시공당시 다짐미흡으로 압밀작용 부위를 따라 배수로 자중에 의해 발생된 것으로 판단되며, 손상부위로 지표수의 유입으로 인해 손상의 진전이 예상되므로 원활한 배수 및 유지관리를 위해 주입보수, 단면보수가 필요하다.

| 현 황 | 14.234k 소단배수로 들뜸 (0.5*1.0) | 현 황 | 14.244k 소단배수로 균열 (1.0/2.5) |
| 원 인 | 다짐미흡, 배수로 자중, 지표수 유입 | 원 인 | 다짐미흡, 배수로 자중, 지표수 유입 |

| 대 책 | 단면보수 | 대 책 | 주입보수 |

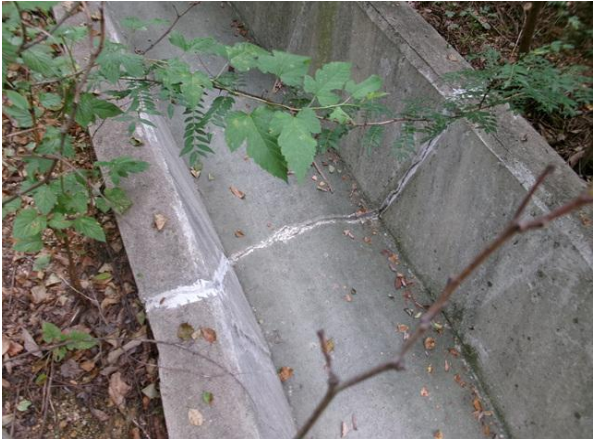
| 현 황 | 14.214k 산마루측구 균열 (1.0/1.5) | 현 황 | 14.214k 산마루측구 균열 (1.0/2.0) |
| 원 인 | 다짐미흡, 배수로 자중, 지표수 유입 | 원 인 | 다짐미흡, 배수로 자중, 지표수 유입 |

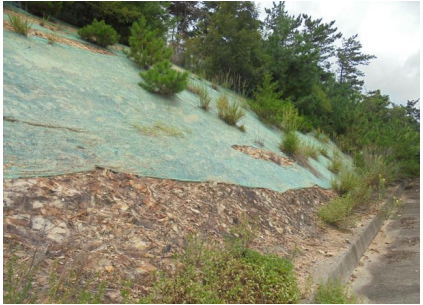
| 구 분 | 중점유지관리 사항 | 현황 사진 |
|---|---|---|
| 사<br>면<br>부 | <ul style="list-style-type: none"> <li>• 보통~심한풍화 구간</li> <li>→ 풍화는 장마(지표수 유입) 및 해빙기에 취약하므로, 주기적인 점검으로 통해 손상의 진전유무 확인에 대한 유지관리를 실시</li> </ul> | |

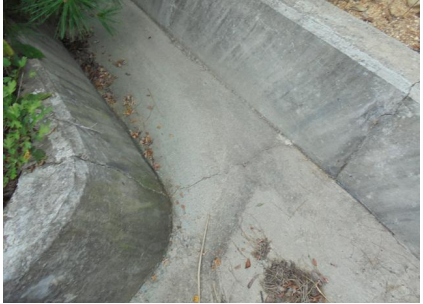
| 구 분 | 중점유지관리 사항 | 현황 사진 |
|---|---|---|
| 배수<br>시설 | <ul style="list-style-type: none"> <li>• 배수로 균열 구간</li> <li>→ 균열부에 대한 보수가 필요하며, 보수후에도 재손상 발생에 대한 주기적인 점검을 실시하는 유지관리가 필요</li> </ul> | |

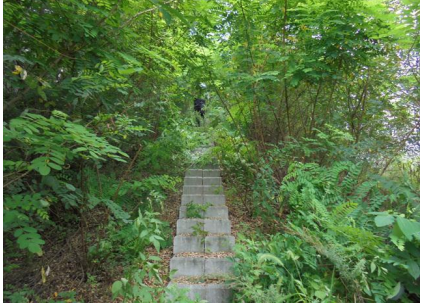
| 구 분 | 중점유지관리 사항 | 현황 사진 |
|---|---|---|
| 보호<br>시설 | <ul style="list-style-type: none"> <li>• 점검계단 식생</li> <li>→ 원활한 점검 및 유지관리를 위해 식생에 대한 정비가 필요</li> </ul> | |
