# 13. 상주절토13

### 13.1 시설물의 개요

상주절토13은 경상북도 구미시 도개면 다곡리(상주영천고속도로 16.864~17.284km)에 위치한 사면으로서 총 연장 420.0m, 높이 45.0m로, 2017년 06월 준공된 절토사면이다.

| (주)명성엔지니어링 | 상주영천고속도로 시설물 안전·하자점검 및 성능평가 용역<br>(2023년 하반기 정밀안전점검) | 상주절토13 외관조사망도 - 2 |

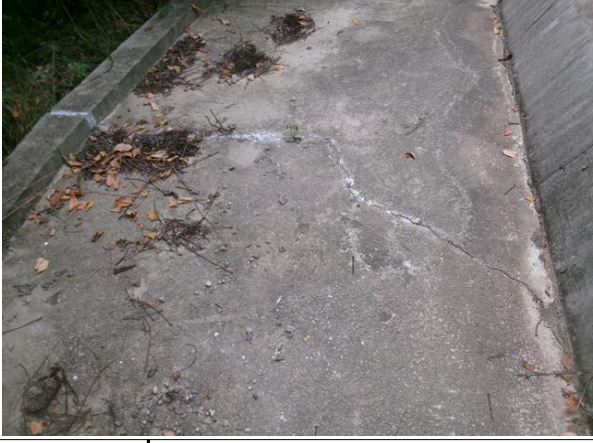
- 배수시설은 소단배수로, 산마루측구, 수직도수로가 시공되어 있다.
- 배수시설의 점검결과, 신규손상으로 소단배수로 16.934k 재균열(0.5/2.0), 산마루측구 16.974k 재균열(1.0/1.5)이 조사되었다.
- 상기 발생한 손상은 시공당시 다짐미흡으로 압밀작용 부위를 따라 배수로 차중, 장기공용, 우수유입에 의해 발생한 것으로 판단되며, 손상부위로 지표수의 유입으로 인해 손상의 진전이 예상되므로 원활한 배수 및 유지관리를 위해 주입보수가 필요하다.

| 현 황 | 16.934k 소단배수로 재균열(0.5/2.0) | 현 황 | 16.974k 산마루측구 재균열(1.0/1.5) |
| 원 인 | 다짐미흡, 배수로 자중, 지표수 유입 | 원 인 | 다짐미흡, 배수로 자중, 지표수 유입 |

| 구 분 | 손상 내용 | 단위 | 물량 | 개소 | 보수방안 | 비고 |
|---|---|---|---|---|---|---|
| 배수시설 | 소단배수로 균열 | m | 2.00 | 1 | 주입보수 | |

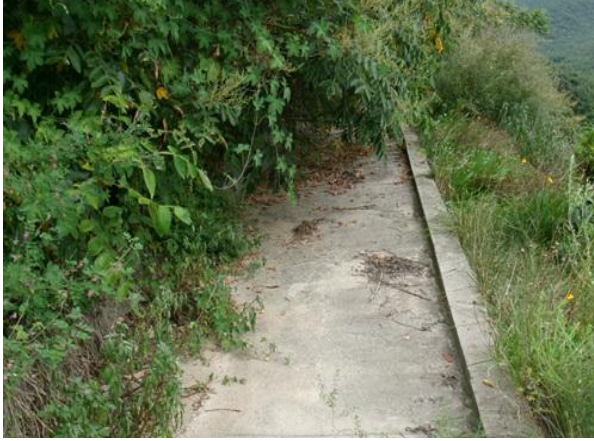
- 배수시설은 소단배수로 및 산마루측구가 시공되어 있다.
- 소단배수로에 기존 손상인 균열에 대해 보수를 실시하였고, 양호한 상태이다.

| 현 황 | 사면부 정면 전경 | 현 황 | 17.134k 소단배수로 균열보수 |
| 원 인 | 상태양호 | 원 인 | 상태양호 |

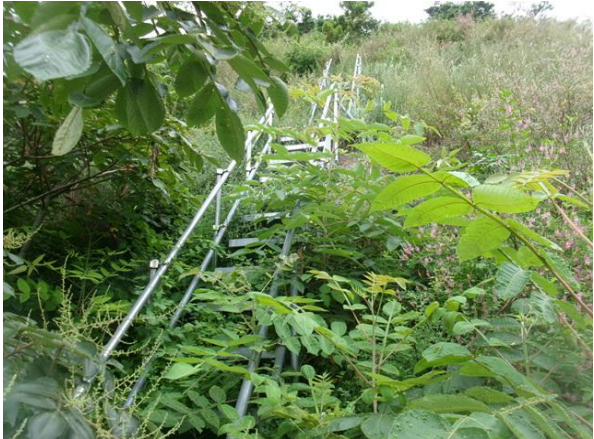
- 부대시설로는 낙석방지울타리(17.184~17.244k), 야생동물유도울타리(17.244~17.284k), 점검계단(17.210k)가 설치되어 있으며, 손상이 없는 양호한 상태로 조사되었다.
- 점검계단은 주변식생으로 인한 유지관리의 불편함을 초래할 수 있으므로, 주기적인 정비를 실시하는 관리가 필요하다.

| 현 황 | 산마루측구 전경 | 현 황 | 점검계단 전경 |
| 원 인 | 상태양호 | 원 인 | 식생 |

| 대 책 | - | 대 책 | 정비 |

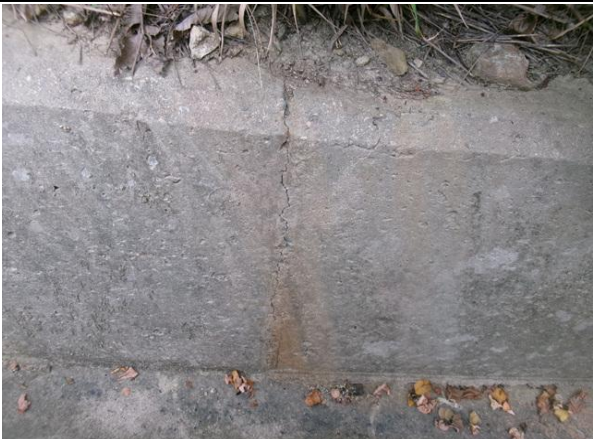
- 배수시설은 소단배수로 및 산마루측구가 시공되어 있다.
- 점검결과, 산마루측구 17.244k 균열(0.3/0.5), 17.274k 균열(1.0/1.5), 17.234k 파손(0.2\*0.3), 17.254k 재료분리(0.2\*0.2)가 조사되었다.
- 상기 발생한 손상은 시공당시 다짐미흡으로 압밀작용 부위를 따라 배수로 자중, 장기공용, 우수유입에 의해 발생한 것으로 판단되며, 손상부위로 지표수의 유입으로 인해 손상의 진전이 예상되므로 원활한 배수 및 유지관리를 위해 주입보수가 필요하다.

| 현 황 | 17.244k 산마루측구 균열(0.3/0.5) | 현 황 | 17.274k 산마루측구 균열(0.3/0.5) |
| 원 인 | 다짐미흡, 배수로 자중, 지표수 유입 | 원 인 | 다짐미흡, 배수로 자중, 지표수 유입 |

| 대 책 | 주입보수 | 대 책 | 주입보수 |

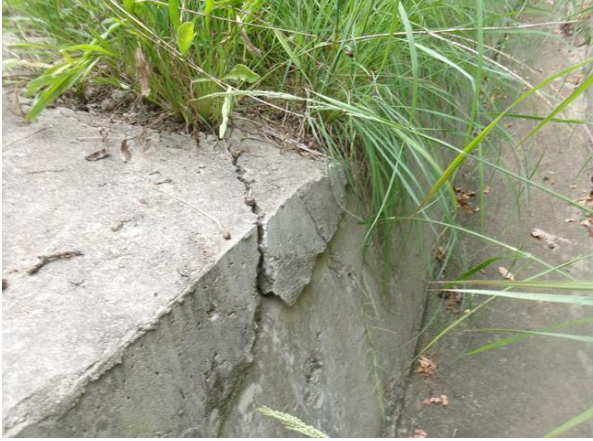
| 현 황 | 17.234k 산마루측구 파손(0.2*0.3) | 현 황 | 17.254k 산마루측구 재료분리(0.2*0.2) |
| 원 인 | 다짐미흡, 배수로 자중, 지표수 유입 | 원 인 | 다짐미흡 |

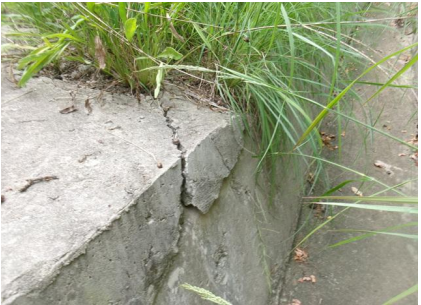
| 구 분 | 중점유지관리 사항 | 현황 사진 |
|---|---|---|
| 배수<br>시설 | <ul style="list-style-type: none"> <li>· 배수로 균열, 파손 구간</li> <li>→ 손상에 대한 보수가 필요하며, 보수후에도 재손상 발생에 대한 주기적인 점검을 실시하는 유지관리가 필요</li> </ul> | |

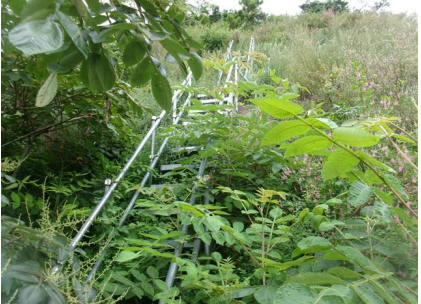
| 구 분 | 중점유지관리 사항 | 현황 사진 |
|---|---|---|
| 보호<br>시설 | <ul style="list-style-type: none"> <li>· 점검계단 식생</li> <li>→ 원활한 점검 및 유지관리를 위해 식생에 대한 정비가 필요</li> </ul> | |
