# 14. 상주절토14

### 14.1 시설물의 개요

상주절토14는 경상북도 구미시 도개면 다곡리(상주영천고속도로 17.304~17.504km)에 위치한 사면으로서 총 연장 200.0m, 높이 40.0m로, 2017년 06월 준공된 절토사면이다.

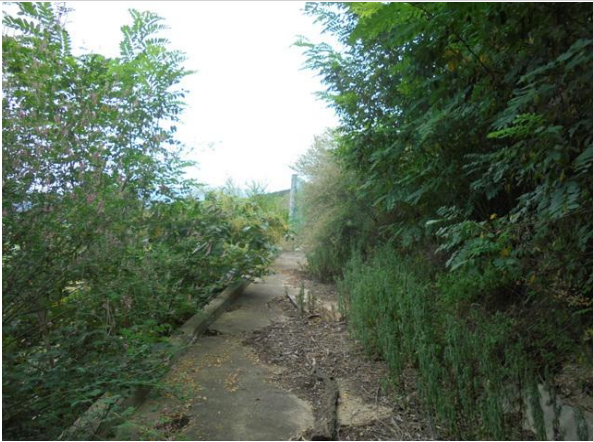
| 현 황 | 소단배수로 전경 | 현 황 | 산마루측구, 점검계단 전경 |
| 원 인 | 상태양호 | 원 인 | 상태양호 |

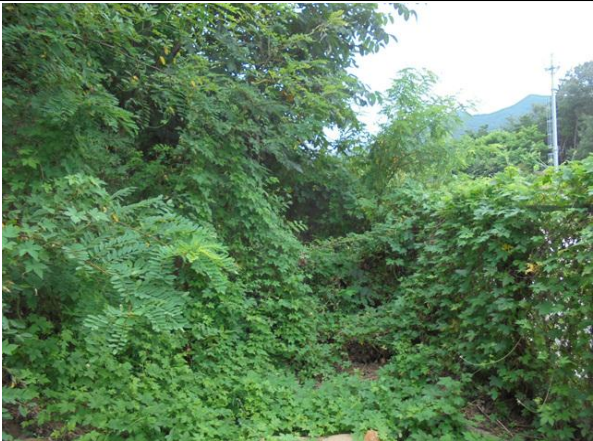
| 현 황 | 사면 하단 전경 | 현 황 | 산마루측구, 점검계단 전경 |
| 원 인 | 상태양호 | 원 인 | 식생 |

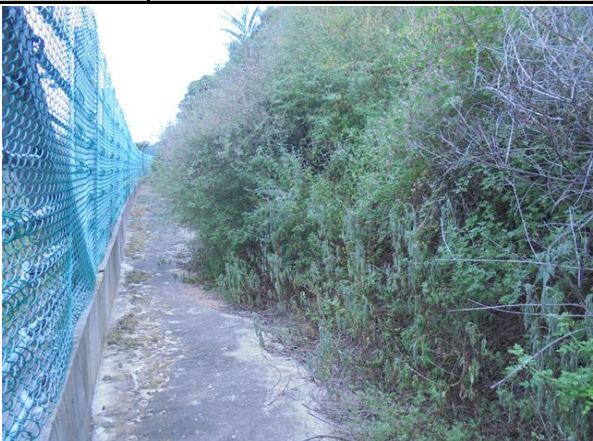
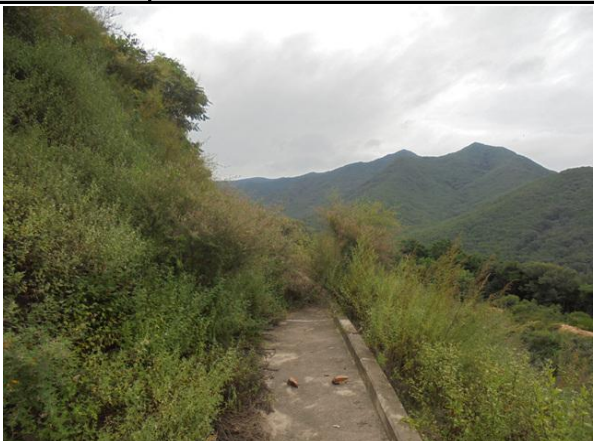
- 배수시설은 소단배수로 및 산마루측구가 시공되어 있다.
- 기존손상인 소단배수로 전구간 토사퇴적(100.0\*0.5\*0.1)이 확인되었다. 또한, 기존손상인 균열에 대해 전반적으로 보수를 실시하였고 보수부는 양호한 상태이다.
- 토사퇴적은 지표수유입에 따른 사면부 유실이 퇴적된 것으로 원활한 배수를 위해 정비가 필요하다.

| 현 황 | 전구간 소단배수로 토사퇴적(100*0.5*0.1) | 현 황 | 전구간 소단배수로 토사퇴적(100*0.5*0.1) |
| 원 인 | 지표수유입에 의한 토사유실 | 원 인 | 지표수유입에 의한 토사유실 |

| 대 책 | 정비 | 대 책 | 정비 |

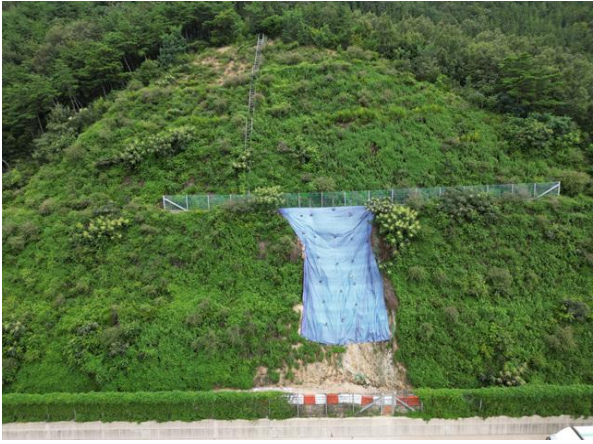
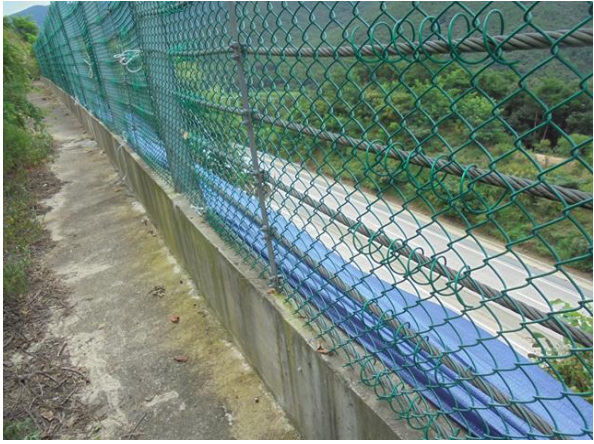
- 사면전반에 걸쳐 식생공이 시공되어 있으며, 식생활착은 양호한 상태로 확인되었다.
- 노출암을 확인한 결과, 풍화등급은 약한풍화(SW)~보통풍화(MW) 정도로 판단된다.
- 급회 점검시 17.414k 1단에 표층유실(10.0\*20.0\*0.3)에 대해 임시보수를 실시한 것이 확인되었다. 상기 손상은 집중강우에 의해 식생활착부 일부가 유실된 것으로 판단되며, 계단식옹벽+앵커공을 실시하는 것이 필요하다.

| 현 황 | 17.414k 1단 표층유실(10.0*20.0*0.3) | 현 황 | 17.414k 1단 표층유실(10.0*20.0*0.3) |
| 원 인 | 집중강우, 지표수 유입 | 원 인 | 집중강우, 지표수 유입 |

| 대 책 | 계단식옹벽+앵커 | 대 책 | 계단식옹벽+앵커 |

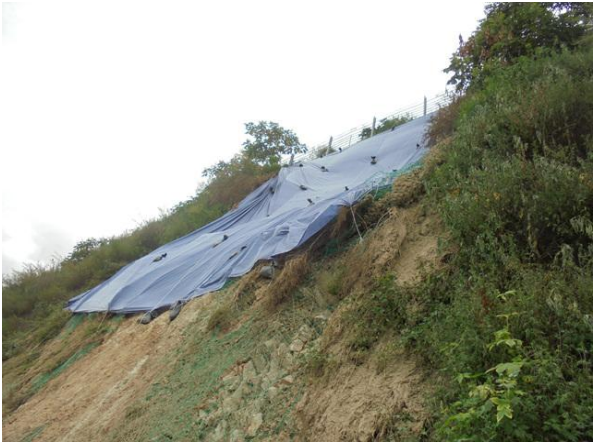
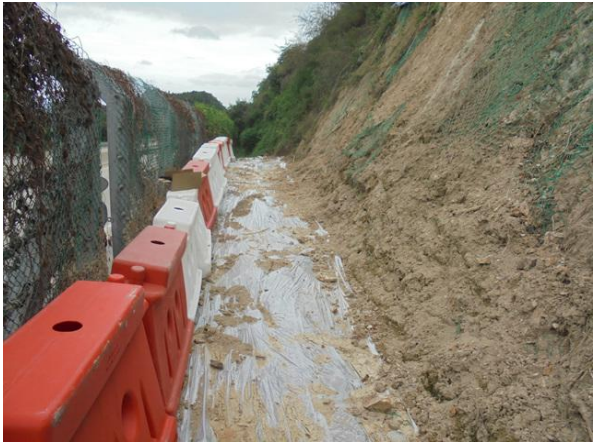
| 현 황 | 17.414k 1단 표층유실(10.0*20.0*0.3) | 현 황 | 17.414k 1단 표층유실(10.0*20.0*0.3) |
| 원 인 | 집중강우, 지표수 유입 | 원 인 | 집중강우, 지표수 유입 |

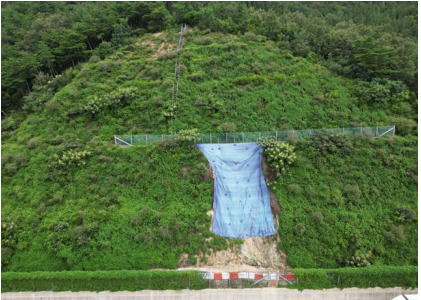
| 구 분 | 중점유지관리 사항 | 현황 사진 |
|---|---|---|
| 사<br>면<br>부 | <ul style="list-style-type: none"> <li>• 표층유실 구간<br/>→ 현재 임시보수를 실시하였으나, 보수·보강시 및 그 이후로도 손상부, 주변부에 대한 주기적인 점검으로 통해 손상의 진전유무 확인</li> </ul> | |

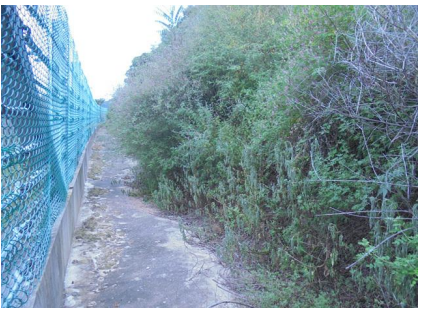
| 구 분 | 중점유지관리 사항 | 현황 사진 |
|---|---|---|
| 배수<br>시설 | <ul style="list-style-type: none"> <li>• 배수로 토사퇴적 구간<br/>→ 토사퇴적에 대한 정비가 필요하며, 주기적인 점검을 실시하는 유지관리가 필요</li> </ul> | |

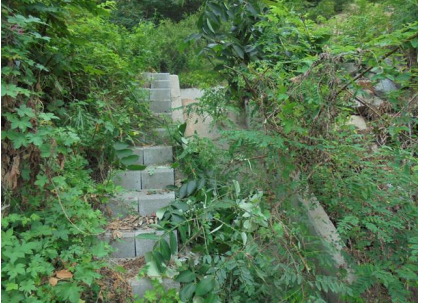
| 구 분 | 중점유지관리 사항 | 현황 사진 |
|---|---|---|
| 보호<br>시설 | <ul style="list-style-type: none"> <li>• 점검계단 식생<br/>→ 원활한 점검 및 유지관리를 위해 식생에 대한 정비가 필요</li> </ul> | |
