# 17. 영천절토17

### 17.1 시설물의 개요

영천절토17은 경상북도 구미시 도개면 다곡리(상주영천고속도로 21.724~22.054km)에 위치한 사면으로서 총 연장 330.0m, 높이 33.0m로, 2017년 06월 준공된 절토사면이다.

17.3.2 외관조사 결과 현황도(Face Map)

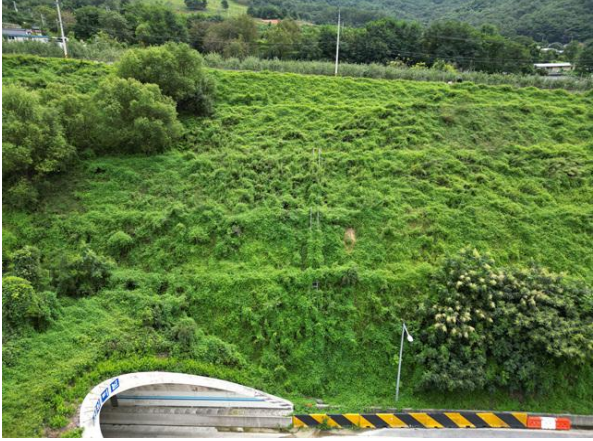
- 부대시설로는 점검계단(22.014k)가 설치되어 있으며, 식생으로 인해 이용이 불가하므로, 정비가 필요한 상태로 조사되었다.
- 보호시설로는 전구간 소일네일링이 시공되어 있으며, 식생공으로 인해 직접관찰은 불가하나, 주변 식생공의 유실, 변형 등의 손상은 없는 것으로 보아 양호한 것으로 판단된다.

| 현 황 | 22.014k 점검계단 이용불가 | 현 황 | 사면부 전경 |
| 원 인 | 식생 | 원 인 | 상태양호 |

| 대 책 | 정비 | 대 책 | — |

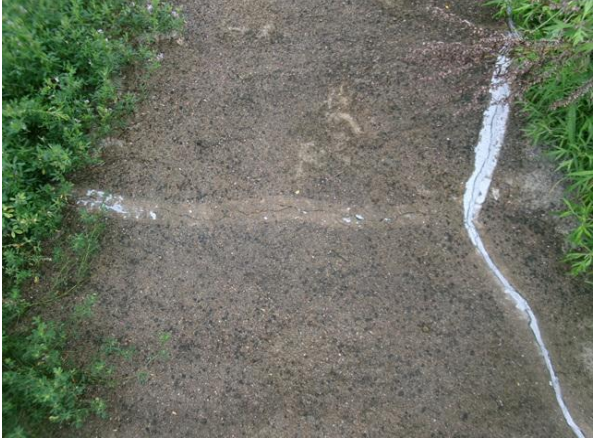
- 배수시설은 소단배수로 및 배후도로가 시공되어 있다.
- 기존 손상인 소단배수로 21.864k 균열(0.3/1.0)이 확인되었고, 금회 21.994k 균열(0.3/4.0)이 신규 조사되었다. 기존 균열은 폭 및 길이의 진전은 미미한 상태로 확인되었다.
- 상기 발생한 손상은 시공당시 다짐미흡으로 압밀작용 부위를 따라 배수로 자중에 의해 발생된 것으로 판단되며, 손상부위로 지표수의 유입으로 인해 손상의 진전이 예상되므로 원활한 배수 및 유지관리를 위해 주입보수가 필요하다.

| 현 황 | 21.864k 소단배수로 균열(0.3/1.0) | 현 황 | 21.994k 소단배수로 균열(0.3/4.0) |
| 원 인 | 다짐미흡, 배수로 자중, 지표수 유입 | 원 인 | 다짐미흡, 배수로 자중, 지표수 유입 |
