# 18. 영천절토18

영천절토18은 대구광역시 군위군 소보면 달산리(상주영천고속도로 22.924~23.494km)에 위치한 사면으로서 총 연장 570.0m, 높이 31.0m로, 2017년 06월 준공된 절토사면이다.

상주영천고속도로 시설물 안전·하자점검 및 성능평가 용역  
(2023년 하반기 정밀안전점검)

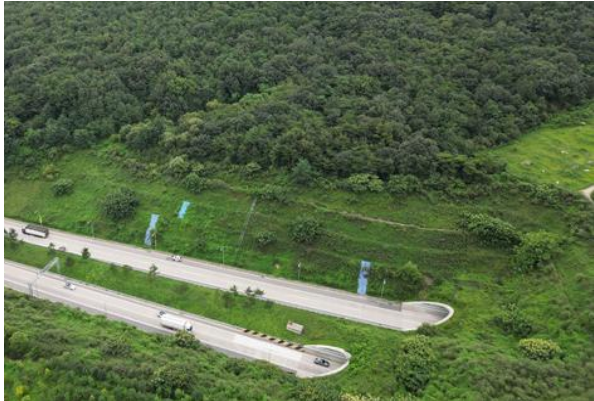
| 현황 | 전면 전경 | 현황 | 22.984k 점검계단 이용불가 |

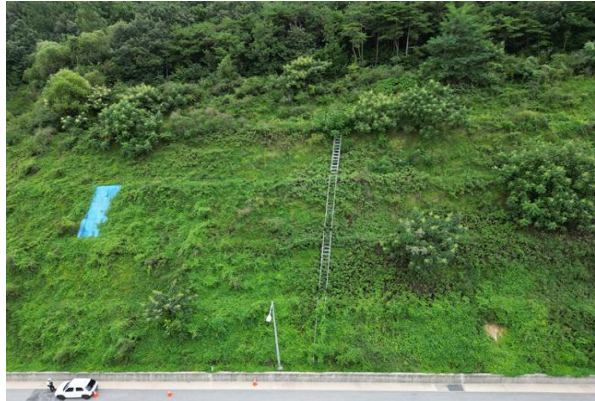
| 원인 | - | 원인 | 식생 |

| 대책 | - | 대책 | 정비 |

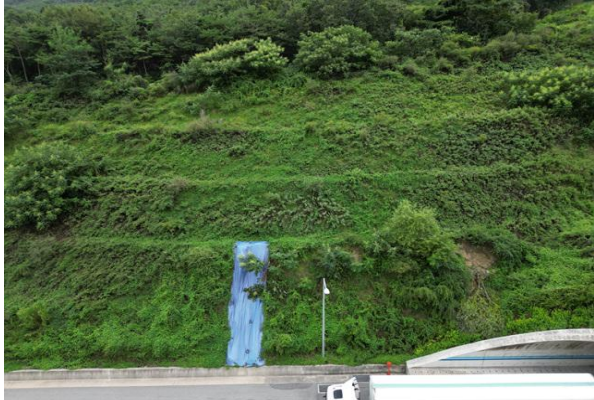
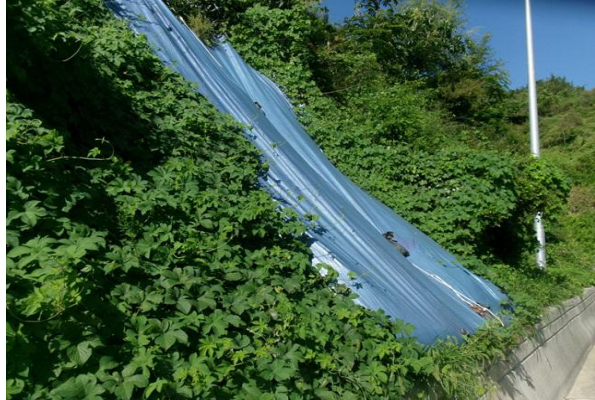
- 사면전반에 걸쳐 식생공이 시공되어 있으며, 식생활착은 보통인 상태로 확인되었다.
- 노출암을 확인한 결과, 풍화등급은 약한풍화(SW)~보통풍화(MW) 정도로 판단된다.
- 금회 점검시, 22.944k 표층유실 임시보수(5.0\*10.0\*0.3), 23.024k 표층유실 임시보수(5.0\*5.0\*0.3, 5.0\*10.0\*0.3)를 실시한 것이 확인되었다. 상기 손상은 강우시 지표수에 의해 일부 연약한 토층부위가 유실된 것으로, 임시보수가 되어있고, 상부사면의 유입면적이 작은 상태로 지표수에 의한 손상의 진전 가능성은 낮은 것으로 보이나, 추가유실 및 주행차량의 안전성 확보를 위해 보호공으로 개비온을 설치하는 것이 필요하다.

| 현황 | 22.944k 표층유실 (5.0*10.0*0.3) | | |
| 원인 | 집중강우 | | |

| 대책 | 개비온 | | |

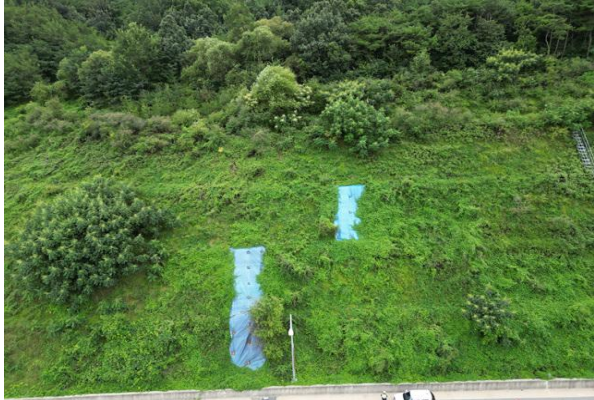
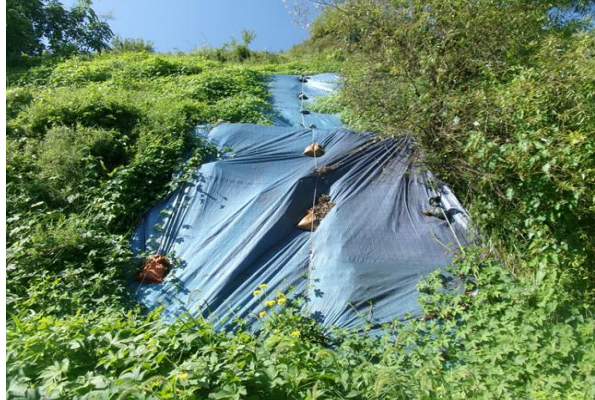
| 현황 | 23.024k 표층유실 (5.0*5.0*0.3, 5.0*10.0*0.3) | | |
| 원인 | 집중강우 | | |

| 대책 | 개비온 | | |

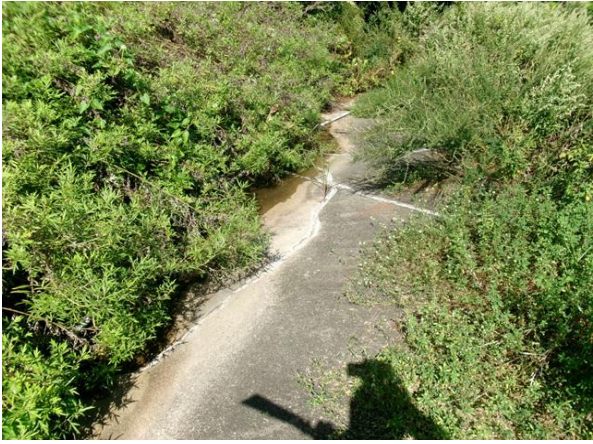
- 배수시설은 소단배수로, 산마루측구가 시공되어 있다.
- 배수시설의 점검결과, 22.934k 균열(0.5/6.0), 22.964k 균열(0.3/2.0), 22.984k 균열(0.3/2.0), 23.064k 균열(0.5/30.0)이 조사되었다.
- 상기 발생한 손상은 시공당시 다짐미흡으로 압밀작용 부위를 따라 배수로 자중에 의해 발생된 것으로 판단되며, 손상부위로 지표수의 유입으로 인해 손상의 진전이 예상되므로 원활한 배수 및 유지관리를 위해 주입보수가 필요하다.

| 현 황 | 22.934k 소단배수로 균열(0.5/6.0) | 현 황 | 22.964k 소단배수로 균열(0.3/2.0) |
| 원 인 | 다짐미흡, 배수로 자중, 지표수 유입 | 원 인 | 다짐미흡, 배수로 자중, 지표수 유입 |

| 대 책 | 주입보수 | 대 책 | 주입보수 |

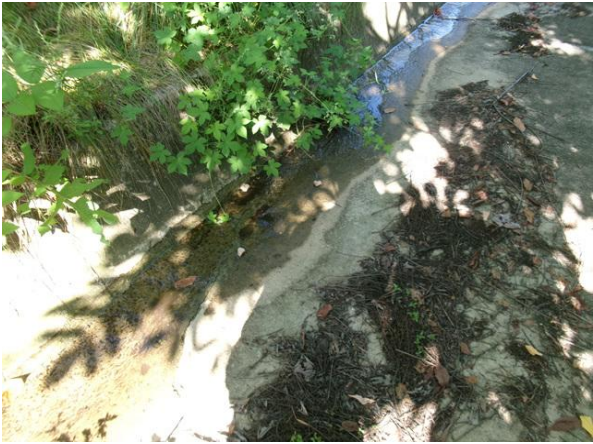
| 현 황 | 22.984k 소단배수로 균열(0.3/2.0) | 현 황 | 23.064k 소단배수로 균열(0.5/30.0) |
| 원 인 | 다짐미흡, 배수로 자중, 지표수 유입 | 원 인 | 다짐미흡, 배수로 자중, 지표수 유입 |

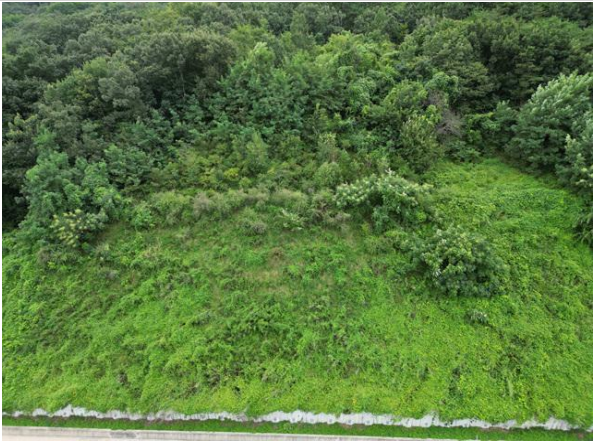
- 부대시설로는 사면내 판넬형 옹벽(23.164~23.264k)이 51개(전면판)로 설치되어 있다.
- 판넬형 옹벽은 하부 침하, 활동, 세굴 등의 기초부 손상은 없는 상태이며, 전면부 콘크리트 손상(파손, 균열, 배부름)도 없는 양호한 상태이다.

| 현 황 | 사면부, 판넬형 옹벽 전경 | 현 황 | 하단 전경 |
| 원 인 | 상태양호 | 원 인 | 상태양호 |

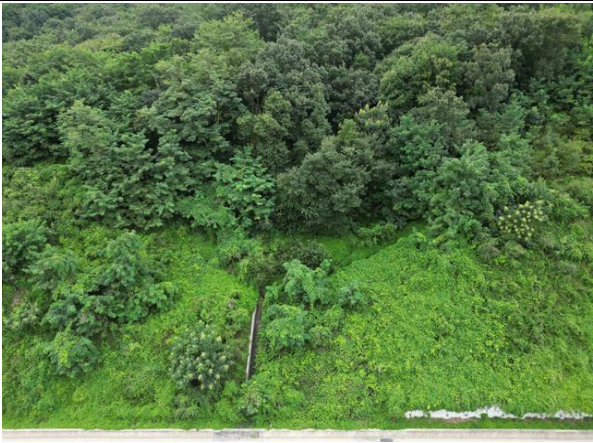
- 배수시설은 수직도수로, 산마루측구가 시공되어 있고, 배수기능에 문제가 되는 특이손상이 없는 양호한 상태로 조사되었다.

| 현 황 | 수직도수로 전경 | 현 황 | 23.164k 임시보수(5.0*5.0*0.3) |
| 원 인 | 상태양호 | 원 인 | 지표수 유입, 표층유실 |

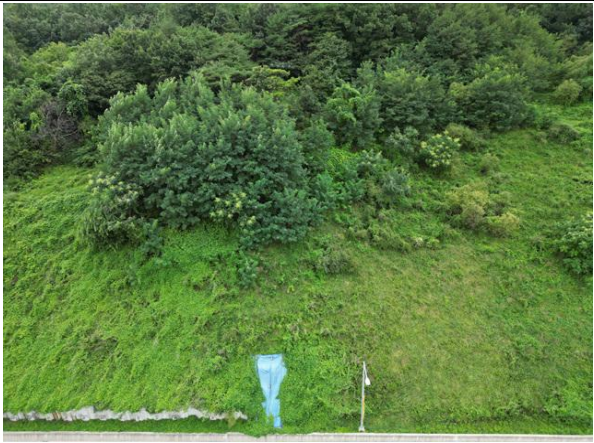
- 사면전반에 걸쳐 보호공, 식생공이 시공되어 있으며, 식생활착은 보통인 상태로 확인되었다.
- 풍화등급은 직접적으로 확인은 불가하나, 1구간과 같은 약한풍화(SW)~보통풍화(MW) 정도로 판단된다.
- 금회 점검시, 기존손상인 23.224k 옹벽 상단 표층유실 임시보수(5.0\*10.0\*0.3) 및 금회 점검된 23.164k 표층유실 임시보수(5.0\*5.0\*0.3)이 조사되었다. 상기 손상은 강우시 지표수에 의해 일부 연약한 토층부위가 유실된 것으로, 임시보수가 되어있고, 상부사면의 유입면적이 작은 상태로 지표수에 의한 손상의 진전 가능성은 낮은 것으로 보이나, 추가유실 및 주행차량의 안전성 확보를 위해 보호공으로 개비온을 설치하는 것이 필요하다.

| 대 책 | — | 대 책 | 개비온 |

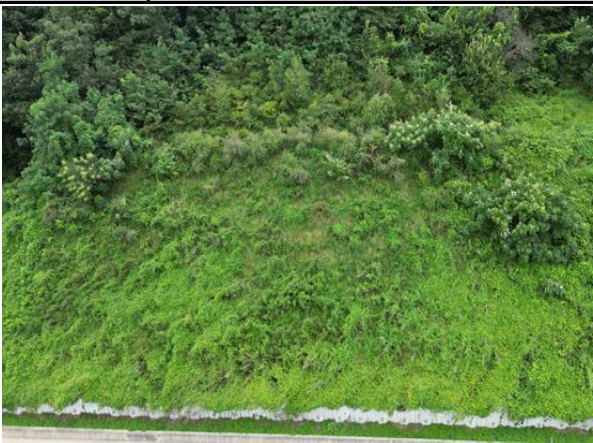
| 현 황 | 23.224k 임시보수(10.0*10.0*0.3) | 현 황 | 2023년 상반기 |
| 원 인 | 지표수 유입, 표층유실 | 원 인 | — |

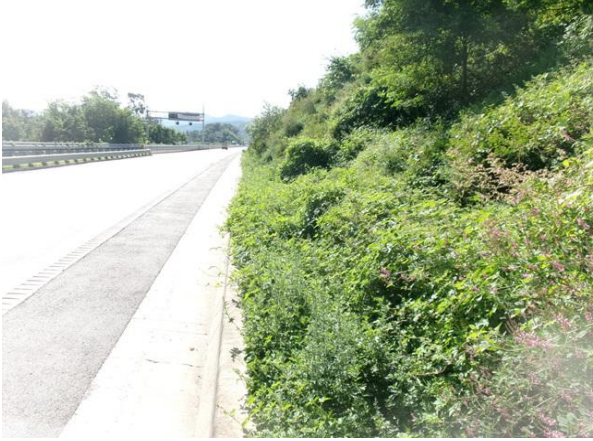
| 현 황 | 도로, 이격부 전경 | 현 황 | 23.384~23.404k 돌망태공 전경 |
| 원 인 | 상태양호 | 원 인 | 상태양호 |

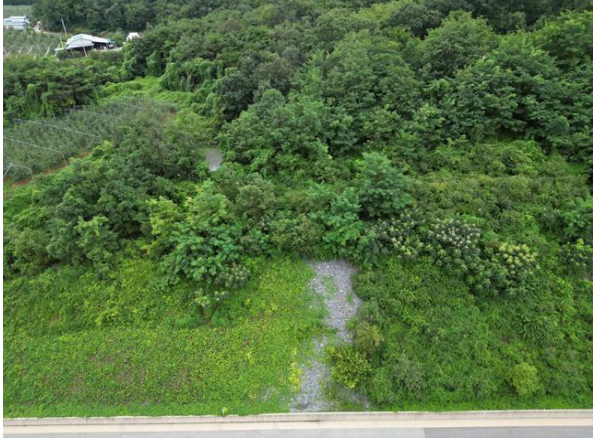
- 부대시설로는 돌망태공(23.384~23.404k)이 설치되어 있으며, 배부름의 흔적 및 철망의 손상이 없는 양호한 상태로 조사되었다.

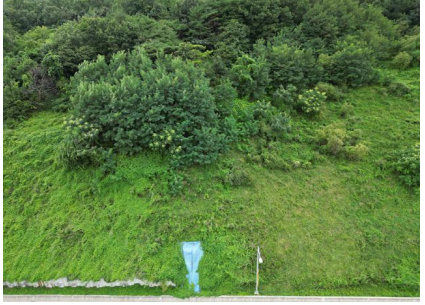
| 구 분 | 중점유지관리 사항 | 현황 사진 |
|---|---|---|
| 사면부 | <ul style="list-style-type: none"> <li>· 표층유실 임시보수 구간</li> <li>→ 장마철 및 강우시 주기적인 점검을 실시하는 유지관리가 필요</li> </ul> | |

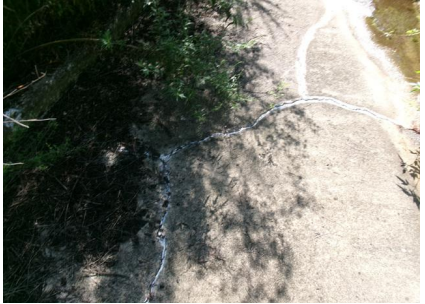
| 구 분 | 중점유지관리 사항 | 현황 사진 |
|---|---|---|
| 배수 시설 | <ul style="list-style-type: none"> <li>· 배수로 균열 구간</li> <li>→ 균열부에 대한 보수가 필요하며, 보수후에도 재손상 발생에 대한 주기적인 점검을 실시하는 유지관리가 필요</li> </ul> | |

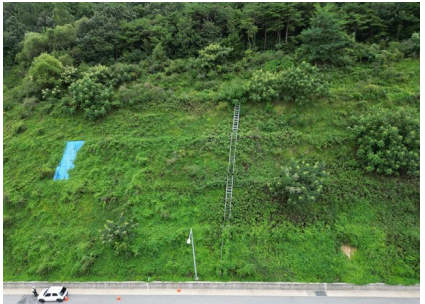
| 구 분 | 중점유지관리 사항 | 현황 사진 |
|---|---|---|
| 보호 시설 | <ul style="list-style-type: none"> <li>· 점검계단 식생</li> <li>→ 원활한 점검 및 유지관리를 위해 식생에 대한 정비가 필요</li> </ul> | |
