## **20. 영천절토20**

### 20.1 시설물의 개요

본 시설물은 대구광역시 군위군 소보면 달산리(상주영천고속도로 25.854~26.074km)에 위치한 사면으로서 총 연장 220.0m, 높이 46.0m의 절토사면으로 시공되어 있다.

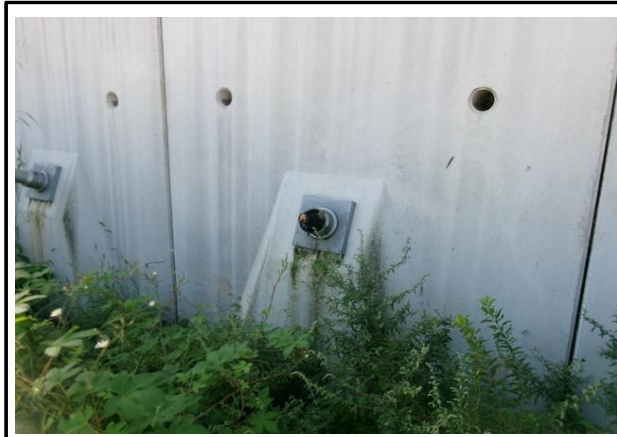
| 현 황 | 25.934k 앵커캡 파손 |
| 원 인 | 외부충격 |

| 대 책 | 캡 재설치 |

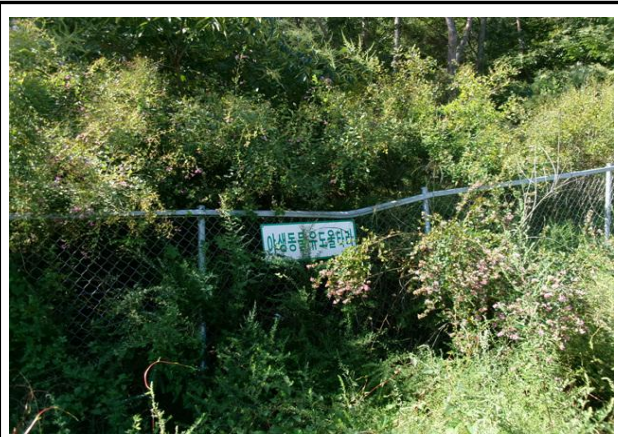
| 현 황 | 26.074k 야생도물유도 울타리 파손 |
| 원 인 | 외부충격 |

| 대 책 | 정비 |

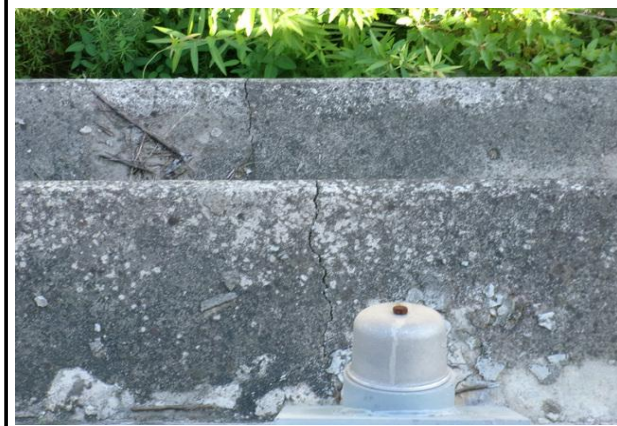
| 현 황 | 25.984k 계단식옹벽 균열(1.0/4.0) |
| 원 인 | 다짐미흡, 건조수축 등 |

| 대 책 | 주입보수 |

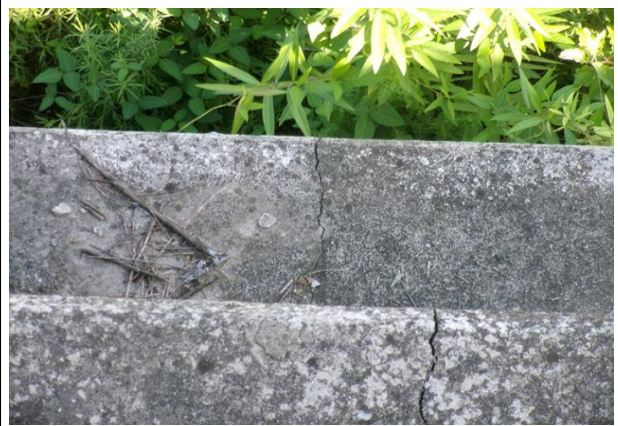
| 현 황 | 25.984k 계단식옹벽 균열(1.0/4.0) |
| 원 인 | 다짐미흡, 건조수축 등 |

| 대 책 | 주입보수 |

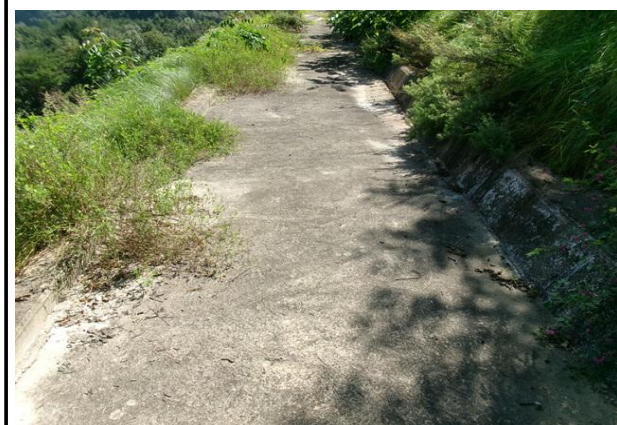
| 현 황 | 25.924k 소단배수로 균열(0.5/2.0*11ea) |
| 원 인 | 다짐미흡, 배수로 자중, 지표수 유입 등 |

| 대 책 | 주입보수 |

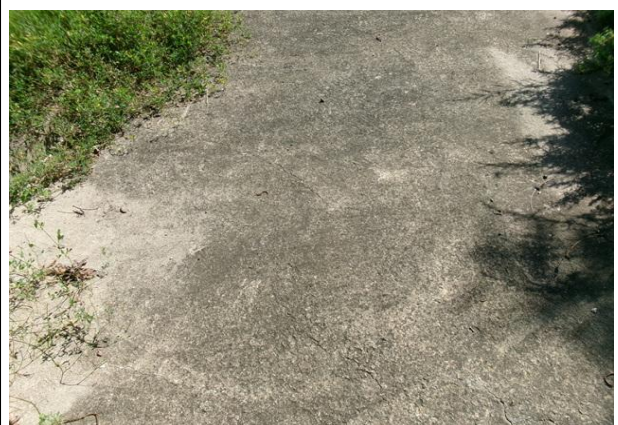
| 현 황 | 25.924k 소단배수로 균열(0.5/2.0*11ea) |
| 원 인 | 다짐미흡, 배수로 자중, 지표수 유입 등 |

| 대 책 | 주입보수 |

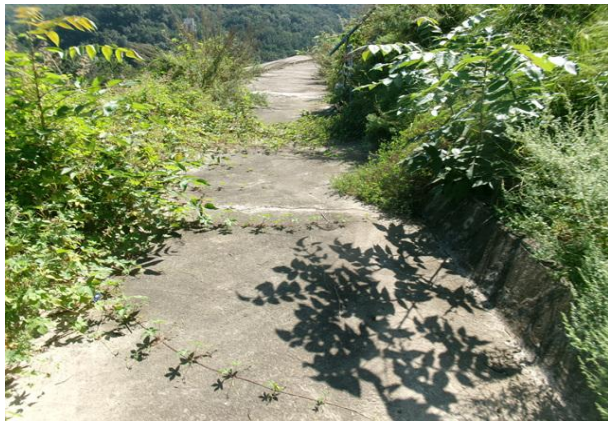
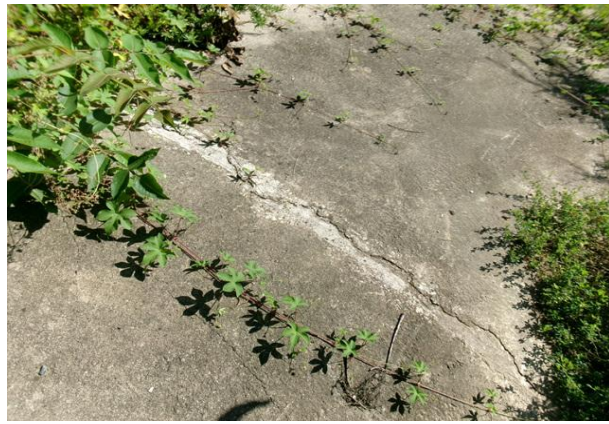
| 현 황 | 25.974k 소단배수로 재균열(0.5/2.0*6ea) | 현 황 | 25.974k 소단배수로 재균열(0.5/2.0*6ea) |
| 원 인 | 다짐미흡, 배수로 자중, 지표수 유입 | 원 인 | 다짐미흡, 배수로 자중, 지표수 유입 |

| 대 책 | 주입보수 | 대 책 | 주입보수 |

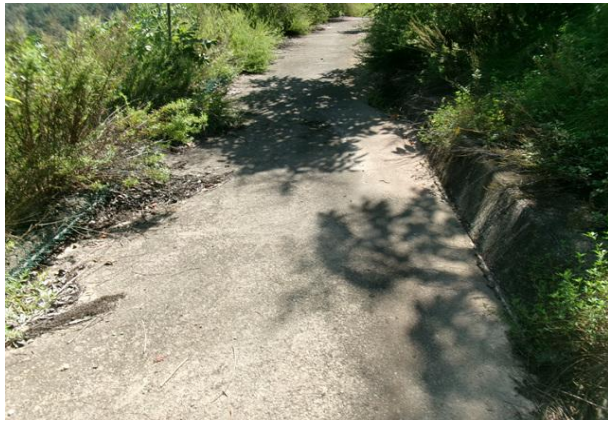
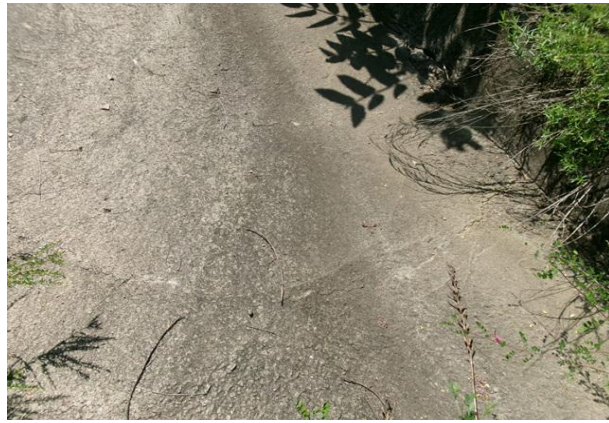
| 현 황 | 26.004k 소단배수로 망상균열(40*3) | 현 황 | 26.004k 소단배수로 망상균열(10*3) |
| 원 인 | 다짐미흡, 배수로 자중, 지표수 유입 | 원 인 | 다짐미흡, 배수로 자중, 지표수 유입 |

| 대 책 | 주입보수 | 대 책 | 주입보수 |

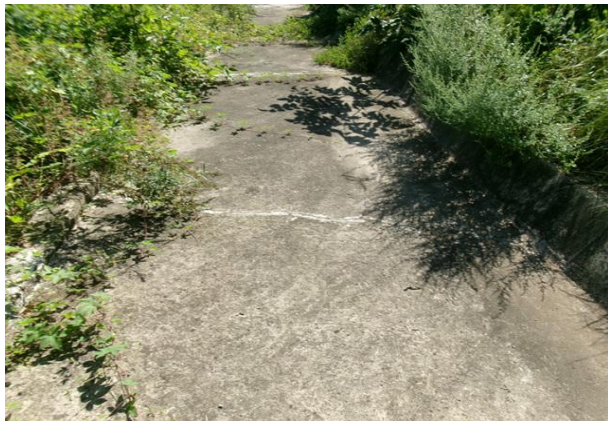
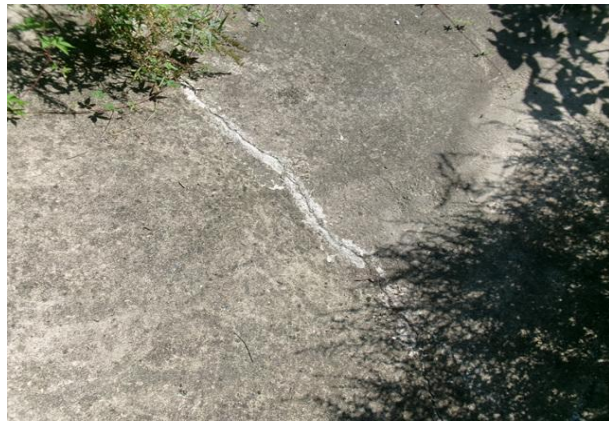
| 현 황 | 25.974k 소단배수로 재균열(0.5/2.5) | 현 황 | 25.974k 소단배수로 재균열(0.5/2.5) |
| 원 인 | 다짐미흡, 배수로 자중, 지표수 유입 등 | 원 인 | 다짐미흡, 배수로 자중, 지표수 유입 등 |

| 대 책 | 주입보수 | 대 책 | 주입보수 |

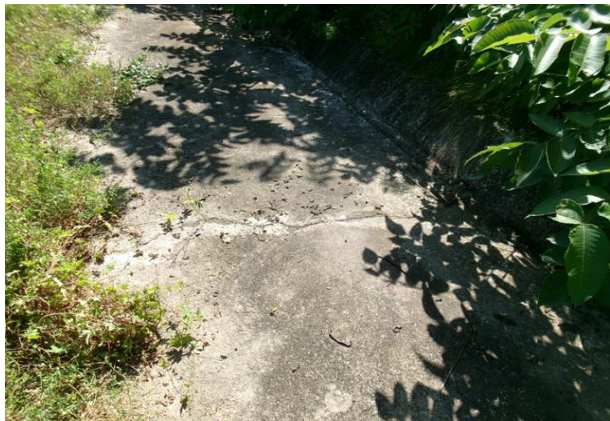
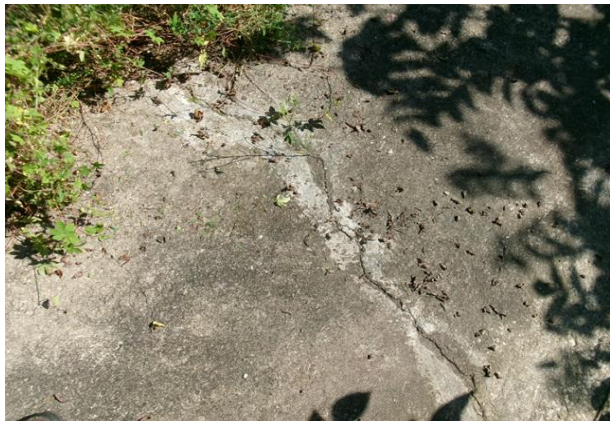
| 현 황 | 25.944k 소단배수로 균열(0.5/2.5) | 현 황 | 25.944k 소단배수로 균열(0.5/2.5) |
| 원 인 | 다짐미흡, 배수로 자중, 지표수 유입 등 | 원 인 | 다짐미흡, 배수로 자중, 지표수 유입 등 |

| 대 책 | 주입보수 | 대 책 | 주입보수 |

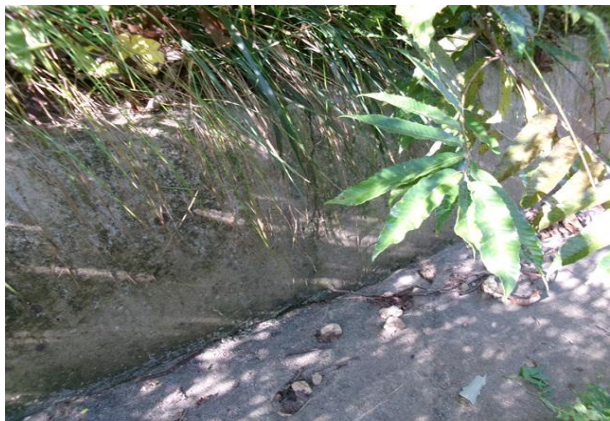
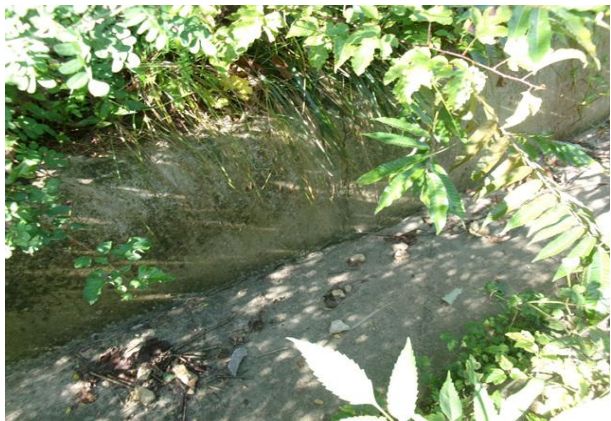
| 현 황 | 25.864k 산마루측구 파손(0.1*0.8) | 현 황 | 25.864k 산마루측구 파손(0.1*0.8) |
| 원 인 | 다짐미흡, 외부충격 등 | 원 인 | 다짐미흡, 외부충격 등 |

| 대 책 | 단면보수 | 대 책 | 단면보수 |

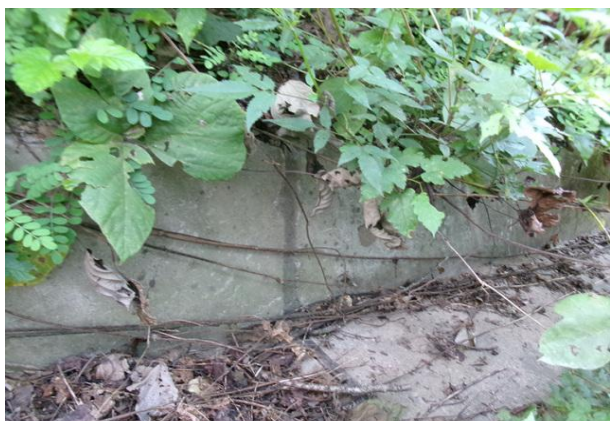
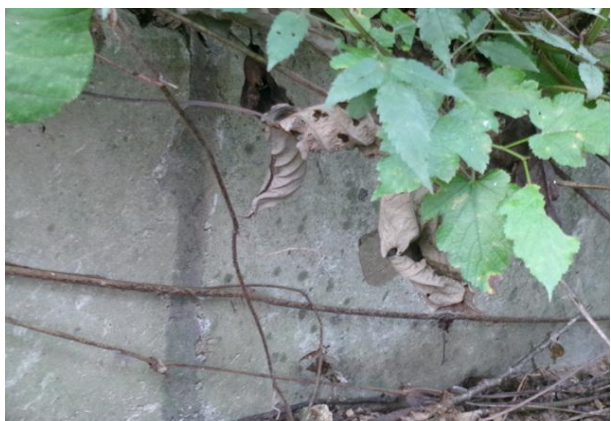
| 현 황 | 25.894k 산마루측구 균열(0.5/0.5) | 현 황 | 25.894k 산마루측구 균열(0.5/0.5) |
| 원 인 | 다짐미흡, 배수로 자중, 지표수 유입 등 | 원 인 | 다짐미흡, 배수로 자중, 지표수 유입 등 |

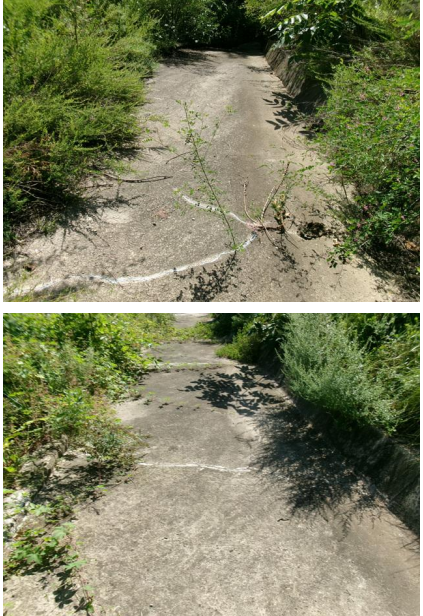
| 구 분 | 중점유지관리 사항 | 현황 사진 |
|---|---|---|
| 배수<br>시설 | <ul style="list-style-type: none"> <li>· 배수로 및 측구 균열 구간<br/>→ 균열부에 대한 보수가 필요하며, 보수후에도 재손상 발생에 대한 주기적인 점검을 실시하는 유지관리가 필요</li> </ul> | |

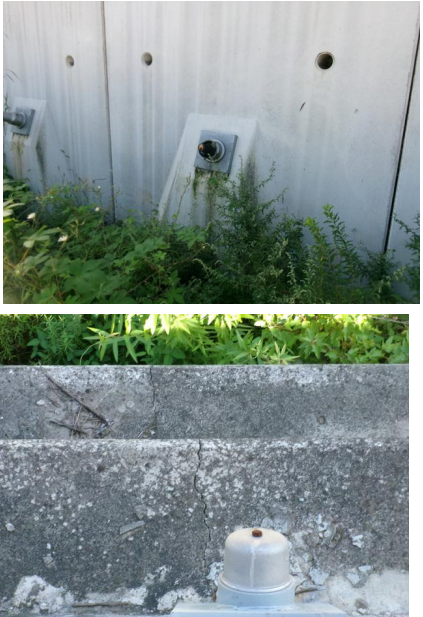
| 구 분 | 중점유지관리 사항 | 현황 사진 |
|---|---|---|
| 보호<br>시설 | <ul style="list-style-type: none"> <li>· 판넬형 옹벽 앵커캡 파손<br/>→ 캡교체 후 주기적인 확인 필요</li> <li>· 계단식 옹벽 균열<br/>→ 주입보수 및 주기적인 점검을 실시하는 유지관리가 필요</li> <li>· 점검계단 식생<br/>→ 원활한 점검 및 유지관리를 위해 식생에 대한 정비가 필요</li> </ul> | |
