## **22. 영천절토22**

## 22. 영천절토22

영천절토22는 대구광역시 군위군 소보면 송원리(상주영천고속도로 27.484~27.674km)에 위치한 사면으로서 총 연장 190.0m, 높이 31.0m, 2017년 06월 준공된 절토사면이다.

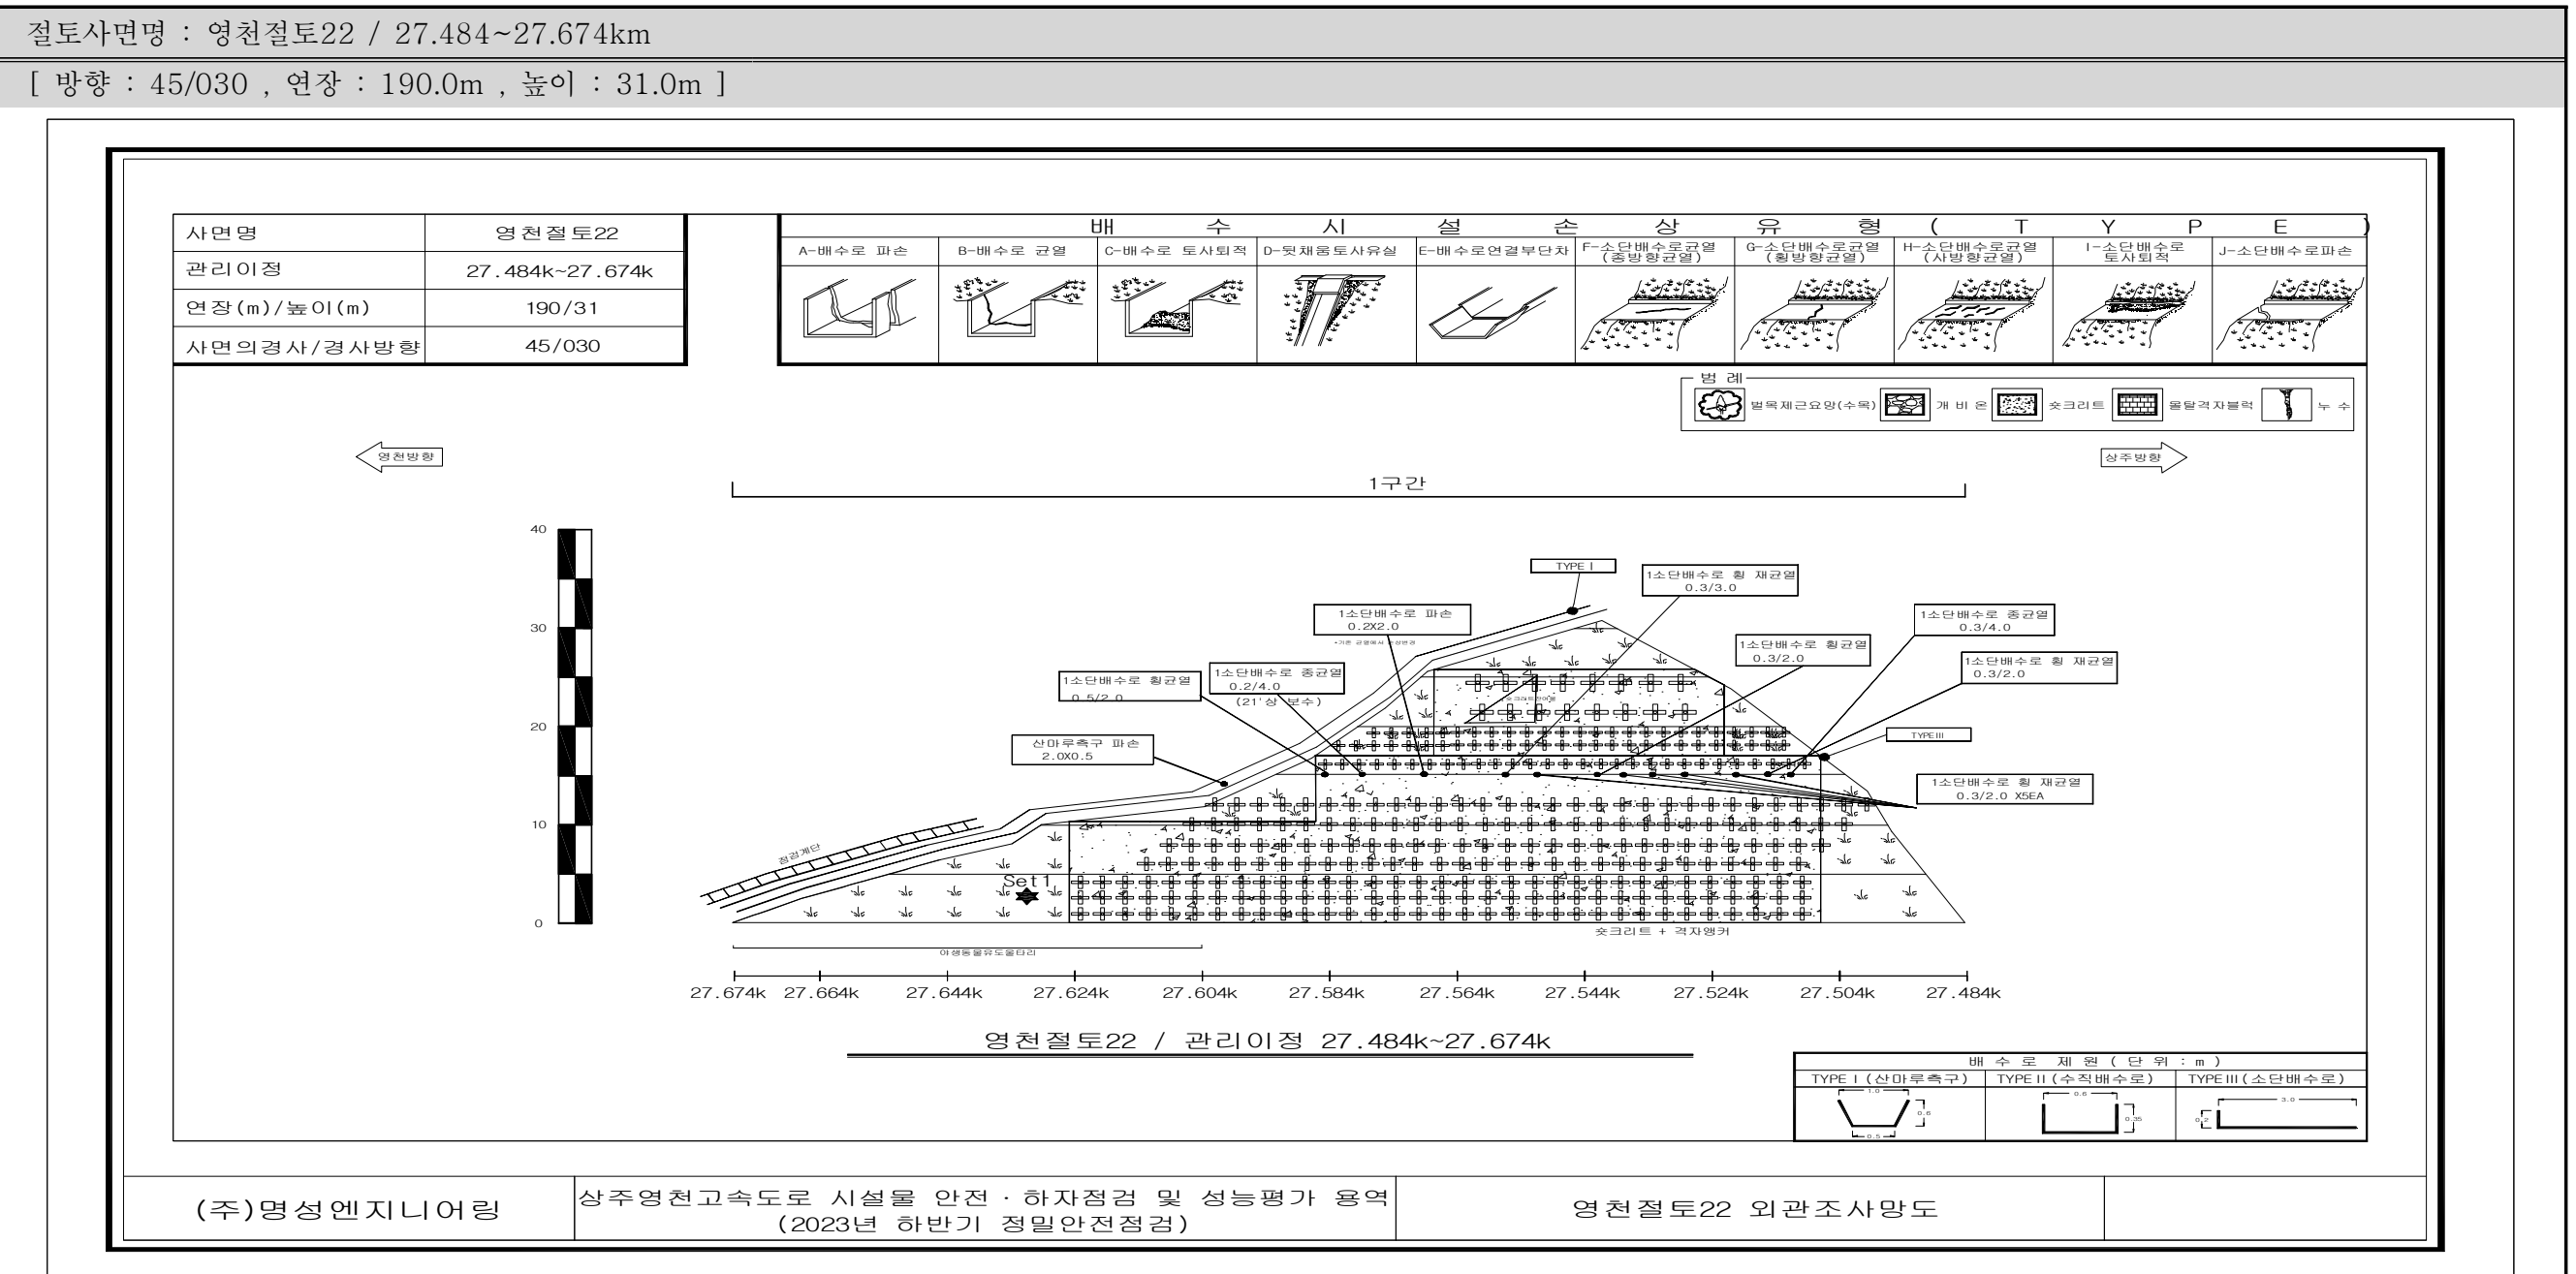
22.3.2 외관조사 결과 현황도(Face Map)

- 배수시설은 소단배수로 및 산마루측구가 시공되어 있다.
- 소단배수로에 27.534k 재균열(0.3/2.0, 0.3/2.0\*5ea), 27.544k 재균열(0.3/3.0), 27.584k 균열(0.5/2.0), 27.574k 배수로 파손(0.5\*2.0), 27.514k 균열 및 재균열(0.3/4.0, 0.3/2.0), 27.604k 측구 파손(2.0\*0.5)이 조사되었다. 일부 균열 및 파손이 추가 조사되었으며, 기존 손상 중 균열의 폭 및 길이증가는 없는 것으로 확인되었다.

- 상기 발생한 손상은 시공당시 다짐미흡으로 압밀작용 부위를 따라 배수로 자중에 의해 발생된 것으로 판단되며, 손상부위로 지표수의 유입으로 인해 손상의 진전이 예상되므로 원활한 배수 및 유지관리를 위해 주입보수, 단면보수가 필요하다.

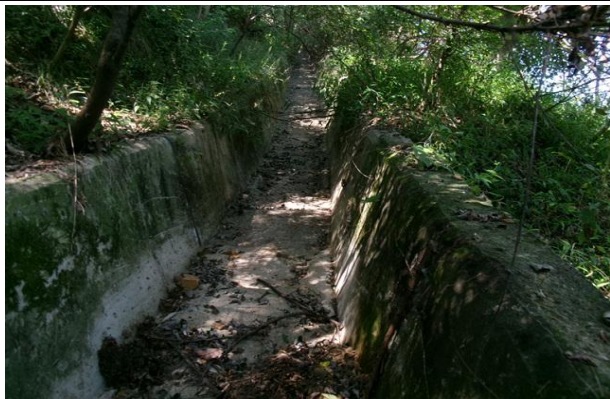
| 현 황 | 산마루측구 전경 | 현 황 | 앵커부 전경 |
| 원 인 | 상태양호 | 원 인 | 상태양호 |

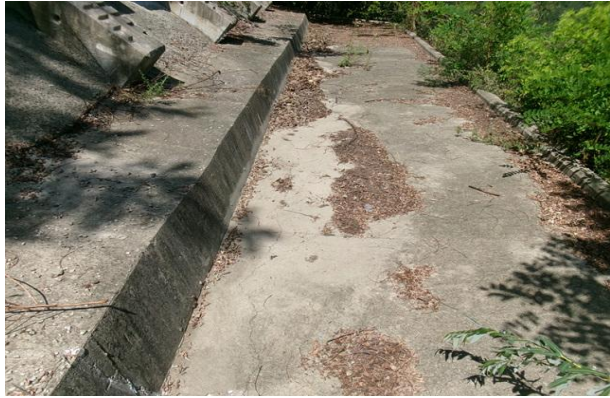
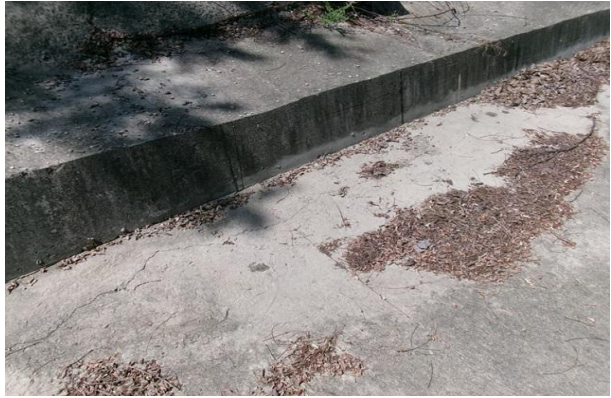
| 현 황 | 27.514k 소단배수로 균열(0.3/4.0) | 현 황 | 27.514k 소단배수로 균열(0.3/4.0) |
| 원 인 | 다짐미흡, 배수로 자중, 지표수 유입 | 원 인 | 다짐미흡, 배수로 자중, 지표수 유입 |

| 대 책 | 주입보수 | 대 책 | 주입보수 |

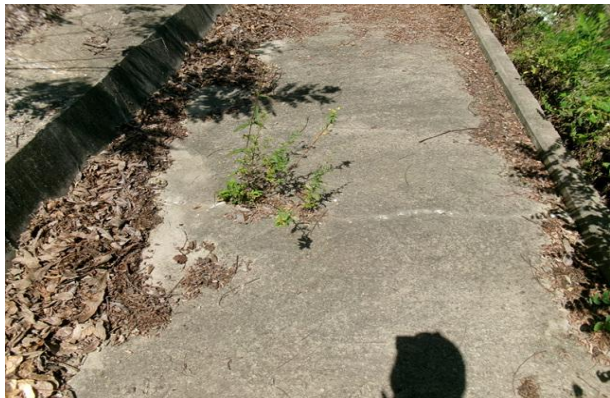
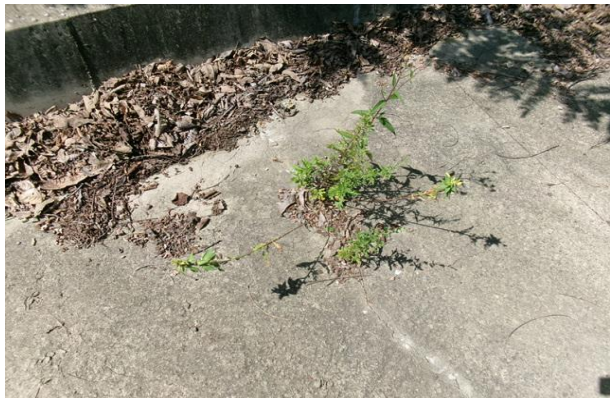
| 현 황 | 27.514k 소단배수로 재균열(0.3/2.0) | 현 황 | 27.514k 소단배수로 재균열(0.3/2.0) |
| 원 인 | 다짐미흡, 배수로 자중, 지표수 유입 | 원 인 | 다짐미흡, 배수로 자중, 지표수 유입 |

| 대 책 | 주입보수 | 대 책 | 주입보수 |

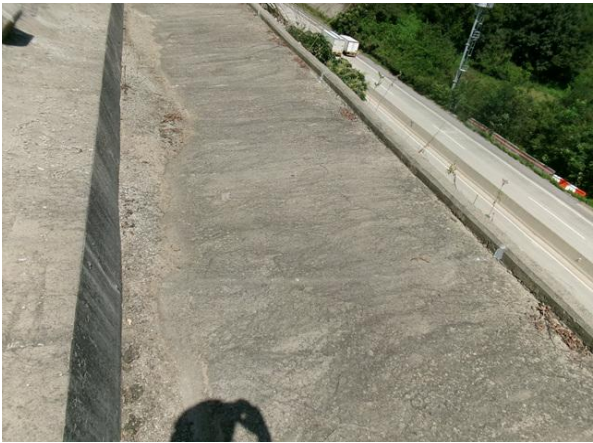
| 현 황 | 27.534k 소단배수로 재균열(0.3/2.0) | 현 황 | 27.544k 소단배수로 재균열(0.3/2.0) |
| 원 인 | 다짐미흡, 배수로 자중, 지표수 유입 | 원 인 | 다짐미흡, 배수로 자중, 지표수 유입 |

| 대 책 | 주입보수 | 대 책 | 주입보수 |

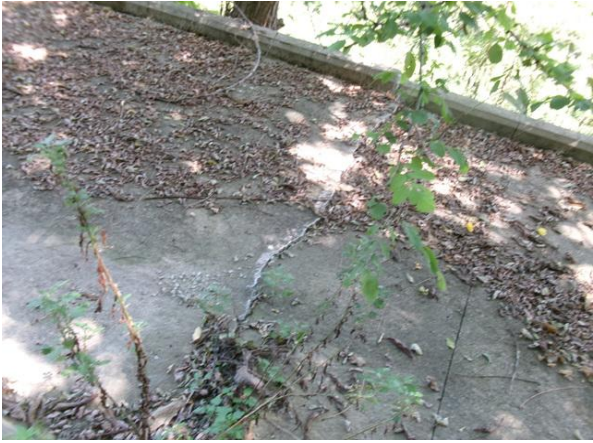
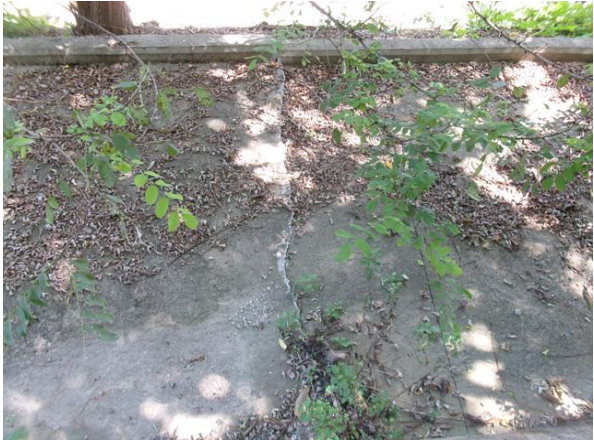
| 현 황 | 27.564k 소단배수로 파손(0.2*2.0) | 현 황 | 27.564k 소단배수로 파손(0.2*2.0) |
| 원 인 | 다짐미흡, 배수로 자중, 균열부 진전 | 원 인 | 다짐미흡, 배수로 자중, 균열부 진전 |

| 대 책 | 단면보수 | 대 책 | 단면보수 |

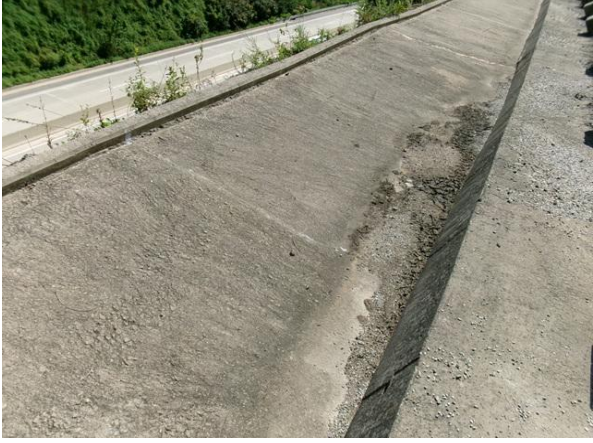
| 현 황 | 27.564k 소단배수로 재균열(0.3/3.0) | 현 황 | 27.604k 산마루측구 파손(0.2*0.5) |
| 원 인 | 다짐미흡, 배수로 자중, 지표수 유입 | 원 인 | 다짐미흡, 외부충격 |

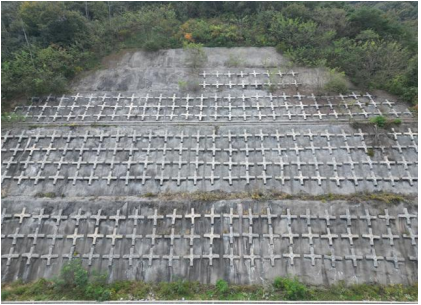
| 구 분 | 중점유지관리 사항 | 현황 사진 |
|---|---|---|
| 사<br>면<br>부 | <ul style="list-style-type: none"> <li>• 격자블럭 설치 구간</li> <li>→ 격자블럭부는 현재 양호한 상태이나, 장기공용시 우수 및 동결융해로 인한 정착력 저하 및 주변부 유실이 발생할 수 있으므로, 주기적인 점검으로 통해 손상의 발생유무에 대한 확인, 유지관리를 실시</li> </ul> | |

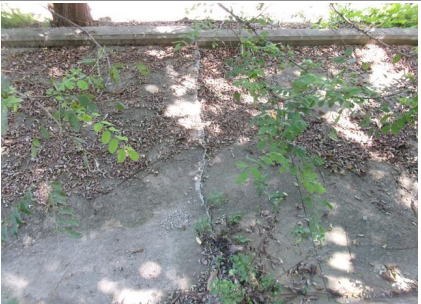
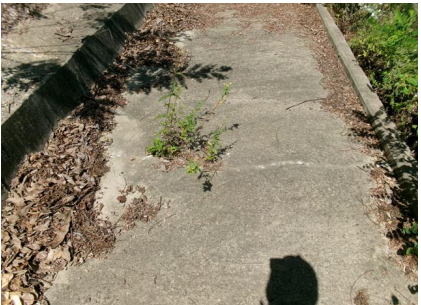
| 구 분 | 중점유지관리 사항 | 현황 사진 |
|---|---|---|
| 배수<br>시설 | <ul style="list-style-type: none"> <li>• 배수로 균열 및 파손 구간</li> <li>→ 균열부 및 파손부에 대한 보수가 필요하며, 보수후에도 재손상 발생에 대한 주기적인 점검을 실시하는 유지관리가 필요</li> </ul> | <br> |

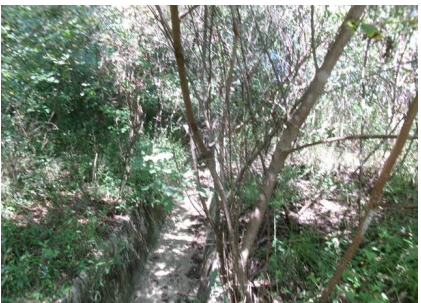
| 구 분 | 중점유지관리 사항 | 현황 사진 |
|---|---|---|
| 보호<br>시설 | <ul style="list-style-type: none"> <li>• 점검계단 식생</li> <li>→ 원활한 점검 및 유지관리를 위해 식생에 대한 정비가 필요</li> </ul> | |
