## **26. 영천절토26**

### 26.1 시설물의 개요

영천절토26은 대구광역시 군위군 소보면 평호리(상주영천고속도로 33.628~33.933km)에 위치한 사면으로서 총 연장 305.0m, 높이 47.0m로, 2017년 06월 준공된 절토사면이다.

## 26.2.3 전차 정밀안전점검 실시결과(2021년 12월, ㈜명성엔지니어링)

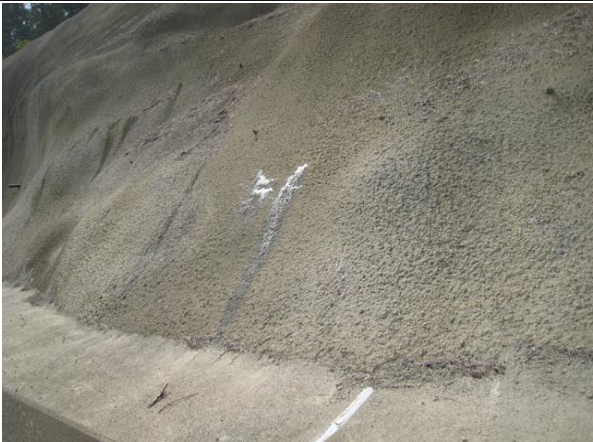
| 현 황 | 33.688k 슛크리트 백태(1.0*1.0) | 현 황 | 33.718k 소단배수로 균열(0.3/2.0) |
| 원 인 | 지표수 유입, 공용중 열화 | 원 인 | 다짐미흡, 배수로 자중, 지표수 유입 |

| 대 책 | 주의관찰 후 조치 | 대 책 | 주입보수 |

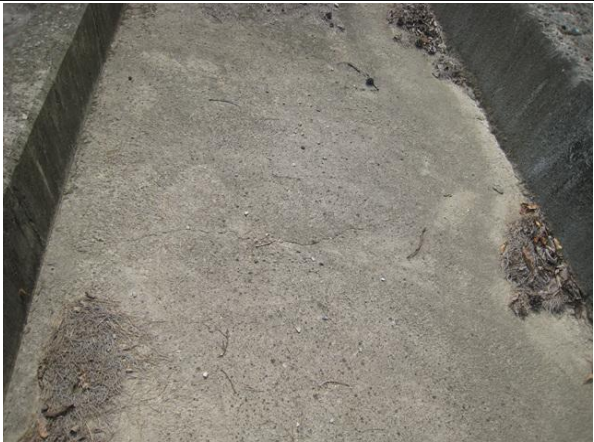
- 금회 점검시 소단배수로에 균열이 추가 조사되었으며, 상기 발생한 손상은 시공당시 다짐미흡으로 압밀작용 부위를 따라 배수로 자중에 의해 발생한 것으로 판단되며, 손상부위로 지표수의 유입으로 인해 손상의 진전이 예상되므로 원활한 배수 및 유지관리를 위해 주입보수가 필요하다.

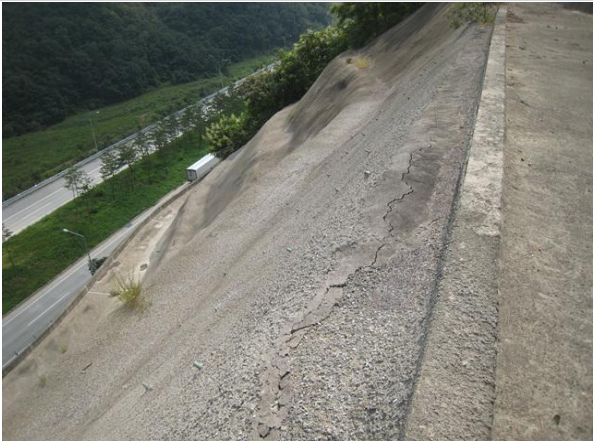
- 부대시설로는 낙석방지울타리(33.628~33.828k), 슛크리트+네일링(33.628~33.798k)이 설치되어 있으며, 전반적으로 양호한 상태로 조사되었다.
- 기 손상인 33.738k 슛크리트 균열(1.0/2.0)이 조사되었고, 금회 정밀 조사로 인한 33.778k 슛크리트 파손(0.1\*10.0\*3), 33.768k 슛크리트 들뜸(0.5\*3.0), 33.738k 슛크리트 들뜸(0.5\*30.0), 33.798k 슛크리트 균열(1.0/10.0), 33.778k 슛크리트 백태(0.3\*1.5\*2), 33.788k 슛크리트 백태(0.3\*1.0\*5)가 신규 확인되었고, 시공당시 발생한 미세균열에 지표수 유입 및 식생이 자람에 따라 균열, 들뜸, 파손 등의 손상이 발생한 것으로 보이며, 손상의 증가방지를 위해 단면보수가 필요하다.

| 현 황 | 33.738k 숏크리트 들뜸(0.5*30.0) | 현 황 | 33.758k 소단배수로 균열(1.0/2.0) |
| 원 인 | 지표수 유입, 공용중 열화 | 원 인 | 다짐미흡, 배수로 자중, 지표수 유입 |

| 대 책 | 단면보수 | 대 책 | 주입보수 |

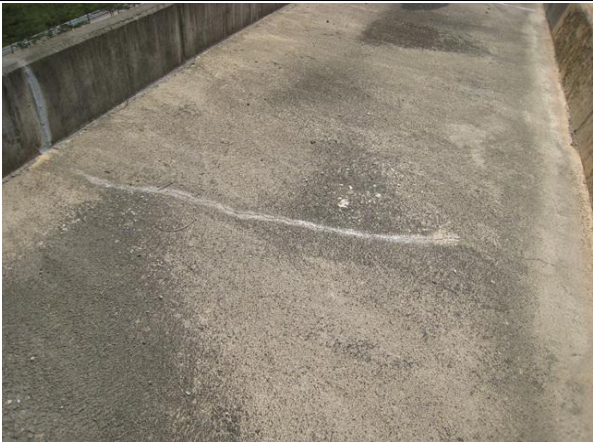
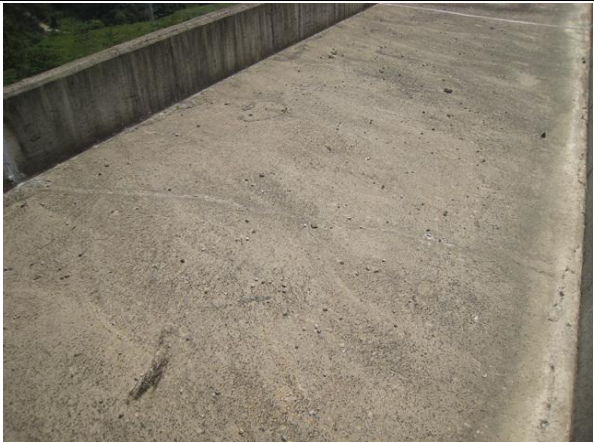
| 현 황 | 33.768k 소단배수로 균열(0.3/2.0) | 현 황 | 33.768k 소단배수로 균열(0.3/2.0) |
| 원 인 | 다짐미흡, 배수로 자중, 지표수 유입 | 원 인 | 다짐미흡, 배수로 자중, 지표수 유입 |

| 대 책 | 주입보수 | 대 책 | 주입보수 |

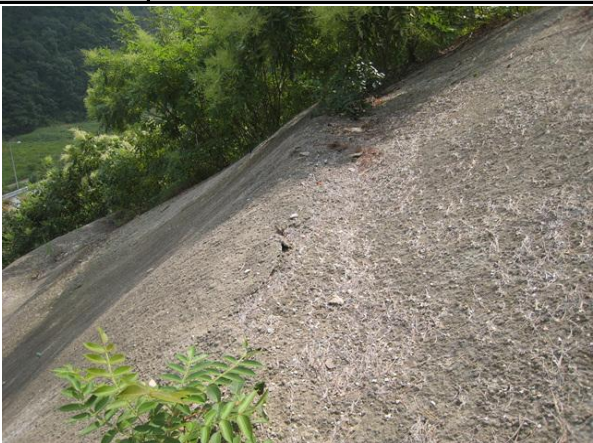
| 현 황 | 33.768k 숏크리트 들뜸(0.5*3.0) | 현 황 | 33.778k 소단배수로 균열(0.3/1.0) |
| 원 인 | 지표수 유입, 공용중 열화 | 원 인 | 다짐미흡, 배수로 자중, 지표수 유입 |

| 대 책 | 단면보수 | 대 책 | 주입보수 |

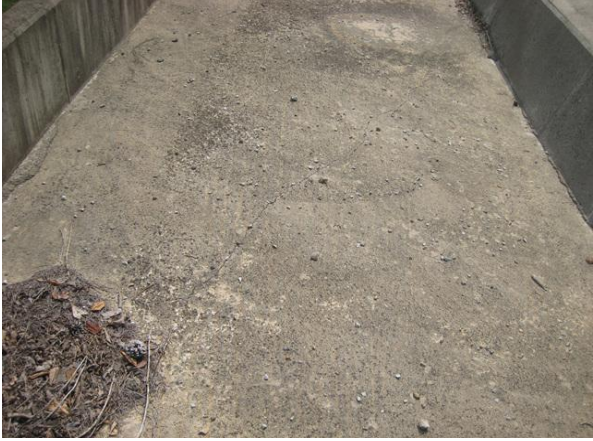
| 현 황 | 33.778k 소단배수로 균열(0.3/1.0) | 현 황 | 33.788k 숯크리트 파손(0.1*10.0*3) |
| 원 인 | 다짐미흡, 배수로 자중, 지표수 유입 | 원 인 | 균열부 진전, 지표수 유입, 공용중 열화 |

| 대 책 | 주입보수 | 대 책 | 단면보수 |

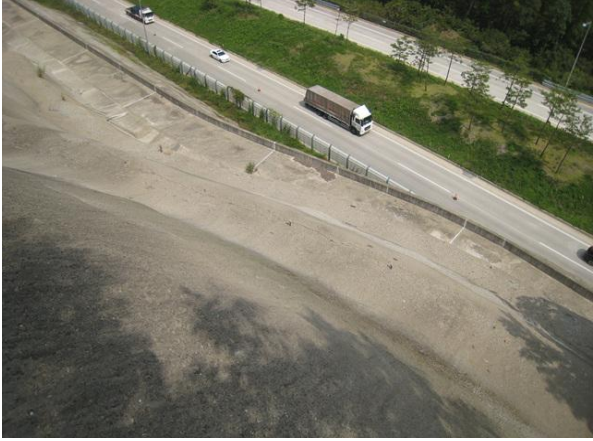
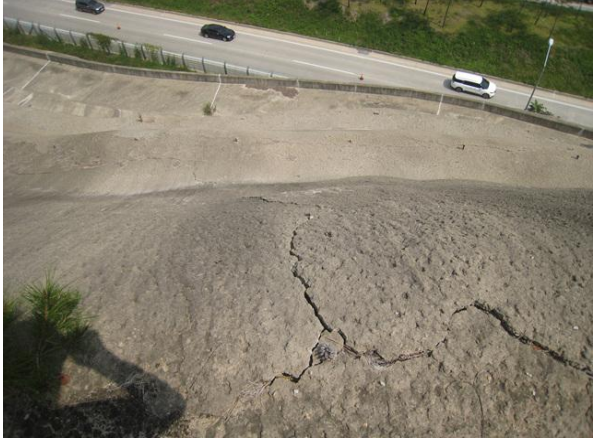
| 현 황 | 33.788k 숯크리트 파손(0.1*10.0*3) | 현 황 | 33.788k 숯크리트 파손(0.1*10.0*3) |
| 원 인 | 균열부 진전, 지표수 유입, 공용중 열화 | 원 인 | 균열부 진전, 지표수 유입, 공용중 열화 |

| 대 책 | 단면보수 | 대 책 | 단면보수 |

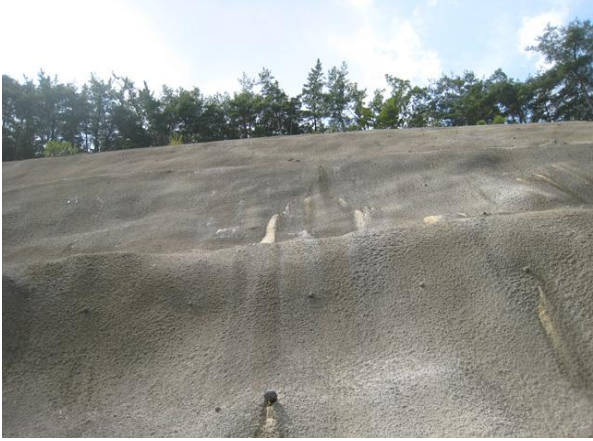
| 현 황 | 33.788k 숯크리트 백태(1.0*1.0) | 현 황 | — |
| 원 인 | 지표수 유입, 공용중 열화 | 원 인 | — |

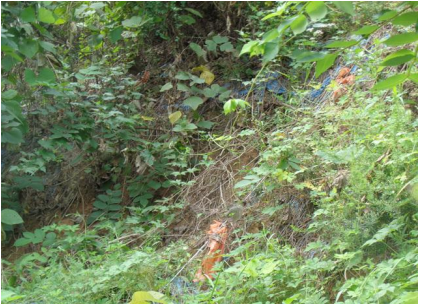
| 구 분 | 중점유지관리 사항 | 현황 사진 |
|---|---|---|
| 사<br>면<br>부 | <ul style="list-style-type: none"> <li>· 임시보수 구간<br/>→ 임시보수부는 지표수에 대해 취약하므로, 주기적인 점검으로 통해 손상의 진전유무에 대한 확인, 유지관리를 실시</li> </ul> | |

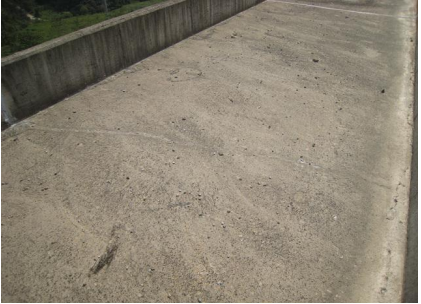
| 구 분 | 중점유지관리 사항 | 현황 사진 |
|---|---|---|
| 배수<br>시설 | <ul style="list-style-type: none"> <li>· 배수로 균열 구간<br/>→ 균열부에 대한 보수가 필요하며, 보수후에도 재손상 발생에 대한 주기적인 점검을 실시하는 유지관리가 필요</li> </ul> | |

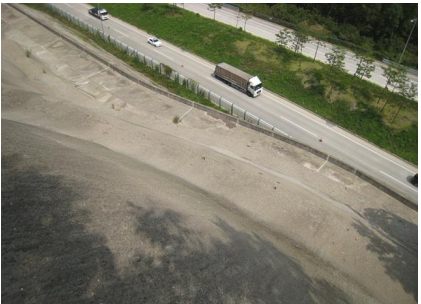
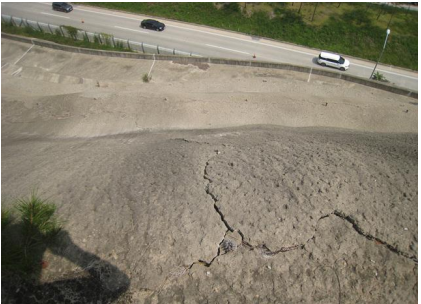
| 구 분 | 중점유지관리 사항 | 현황 사진 |
|---|---|---|
| 보호<br>시설 | <ul style="list-style-type: none"> <li>· 슛크리트 균열, 파손, 들뜸<br/>→ 단면보수를 실시하고, 손상의 재발생 여부에 대한 주의관찰이 필요</li> <li>· 점검계단 식생<br/>→ 원활한 점검 및 유지관리를 위해 식생에 대한 정비가 필요</li> </ul> | <br> |
