## **27. 상주절토27**

### 27.1 시설물의 개요

상주절토27은 경상북도 구미시 장천면 오로리(상주영천고속도로 36.235~36.375km)에 위치한 사면으로서 총 연장 140.0m, 높이 36.0m로, 2017년 06월 준공된 절토사면이다.

2023년 정밀안전점검(금회)

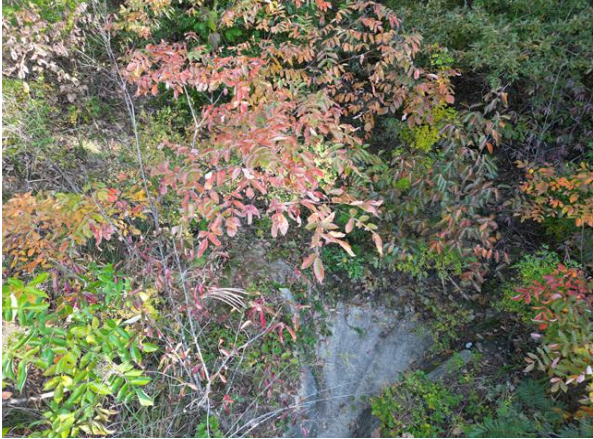
- 배수시설은 소단배수로 및 산마루측구, 수직도수로가 시공되어 있다.
- 산마루측구 36.305k 균열(0.5/1.0)이 신규 확인 되었고, 배수시설은 전반적으로 배수기능에 문제가 없으나, 부재의 사용성 확보차원의 주입보수가 필요할 것으로 판단된다.

| 현 황 | 36.305k 산마루측구 균열(0.5/1.0) | 현 황 | 36.305k 측구 균열-22년 상반기 |
| 원 인 | 건조수축, 지표수유입, 다지미흡 등 | 원 인 | 건조수축, 지표수유입, 다지미흡 등 |

| 대 책 | 주입보수 | 대 책 | 주입보수 |

| 구분 | 손상내용 | 보수방안 | 손상<br>물량 | 보수<br>물량 | 단위 | 단가<br>(천원) | 개략공사비<br>(천원) | 우선<br>순위 |
|---|---|---|---|---|---|---|---|---|
| 배수시설 | 산마루측구 균열 | 주입보수 | 1.00 | 1.5 | m | 65 | 98 | 1 |

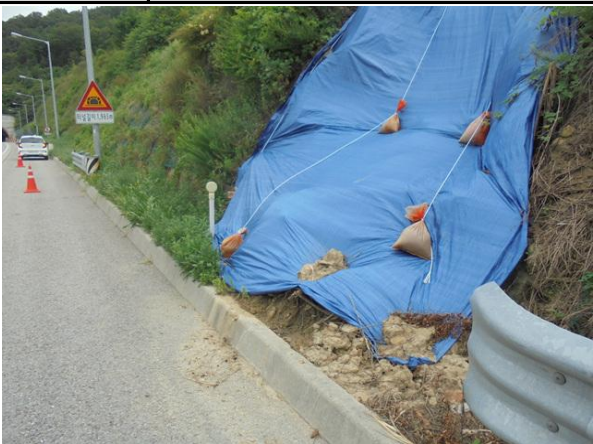
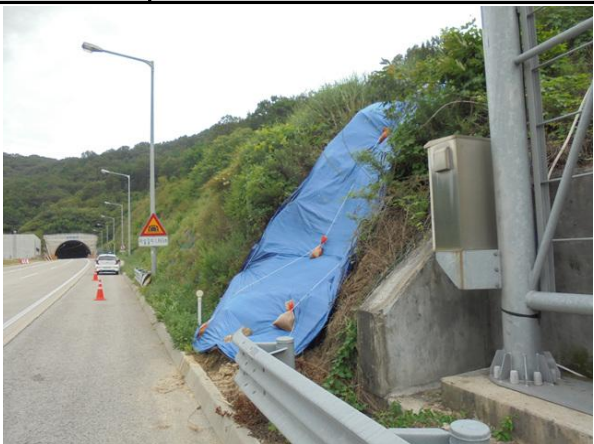
- 사면전반에 걸쳐 보호공, 식생공이 시공되어 있으며, 양호한 상태로 확인되었다.
- 노출암반을 확인한 결과, 풍화등급은 보통풍화(MW)~심한풍화(HW) 정도로 판단된다. 점검결과, 식생공의 식생활착 상태는 양호한 편이고, 보호공인 방지망 내 퇴적은 없는 것으로 조사되었다. 사면 중·하단의 낙석방지망내 심한풍화는 현재 손상발생은 없으나, 지속적인 지표수유입 및 동결융해작용으로 충전물유실이 발생하여 이완암이 발생할 수 있으므로, 주기적인 점검을 통한 유지관리가 필요하다. 금회 집중호우로 인한 36.365k 표층유실(3.0\*5.0)이 신규 확인 되었고, 유실부 개비온 등의 보수가 필요할 것으로 판단된다.

| 현 황 | 36.365k 1단 표층유실 임시보수(3.0*5.0) | 현 황 | 36.365k 1단 표층유실 임시보수(3.0*5.0) |
| 원 인 | 지표수유입, 동결융해작용, 집중호우 | 원 인 | 지표수유입, 동결융해작용, 집중호우 |

| 대 책 | 주의관찰 후 조치 | 대 책 | 주의관찰 후 조치 |

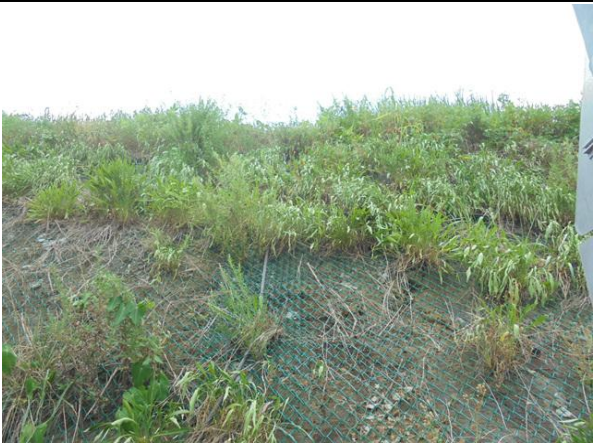
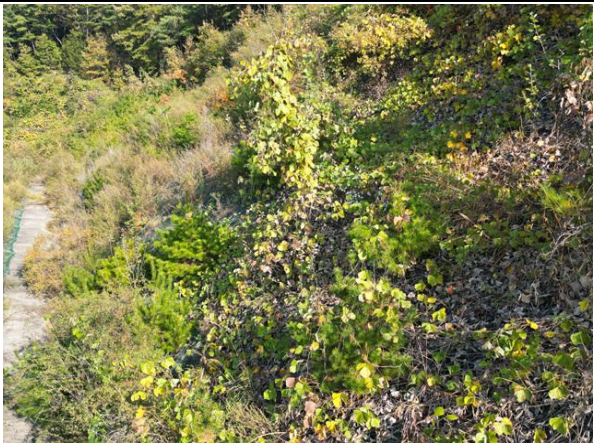
| 현 황 | 1단 MW~HW 전경 | 현 황 | 2단 MW~HW 전경 |

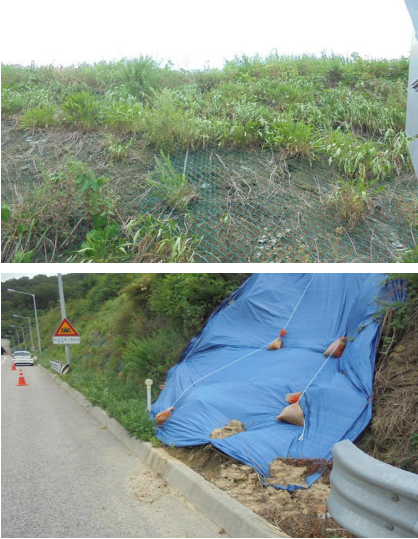
| 구 분 | 중점유지관리 사항 | 현황 사진 |
|---|---|---|
| 사<br>면<br>부 | <ul style="list-style-type: none"> <li>• 풍화구간<br/>→ 현재 낙석방지울타리 및 낙석방지망 설치로 안전성에 문제가 없는 상태이나, 장기공용시 지표수 및 동결융해로 인한 충전물유실 및 이완암이 발생할 수 있으므로, 주기적인 점검으로 통해 손상의 발생유무에 대한 확인</li> <li>• 표층유실부<br/>→ 현재 임시보수 된 상태이나, 집중호우시 추가 유실 우려가 존재하므로 개비온 등의 보수가 필요하며, 보수후 추가 진전 발생유무 확인</li> </ul> | |

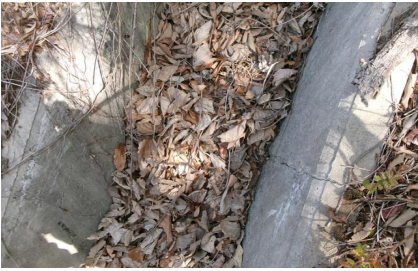
| 구 분 | 중점유지관리 사항 | 현황 사진 |
|---|---|---|
| 배수<br>시설 | <ul style="list-style-type: none"> <li>• 배수로 균열 구간<br/>→ 균열부에 대한 보수가 필요하며, 보수후에도 재손상 발생에 대한 주기적인 점검을 실시하는 유지관리가 필요</li> </ul> | |

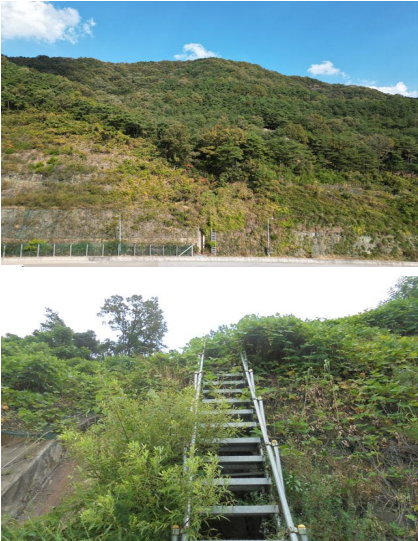
- 부대시설로는 낙석방지울타리(36.235~36.355k), 록볼트(36.235~36.375k), 점검계단(36.320k)이 설치되어 있으며, 손상이 없는 양호한 상태로 조사되었다.
- 점검계단은 주변식생으로 인한 유지관리의 불편함을 초래할 수 있으므로, 주기적인 정비를 실시하는 관리가 필요하다.

| 구 분 | 중점유지관리 사항 | 현황 사진 |
|---|---|---|
| 보호<br>시설 | <ul style="list-style-type: none"> <li>• 점검계단 식생<br/>→ 원활한 점검 및 유지관리를 위해 식생에 대한 정비가 필요</li> </ul> | |
