## **32. 영천절토32**

### 32.1 시설물의 개요

영천절토32는 대구광역시 군위군 효령면 불로리(상주영천고속도로 40.545~40.895km)에 위치한 사면으로서 총 연장 350.0m, 높이 47.0m의 절토사면으로 시공되어 있다.

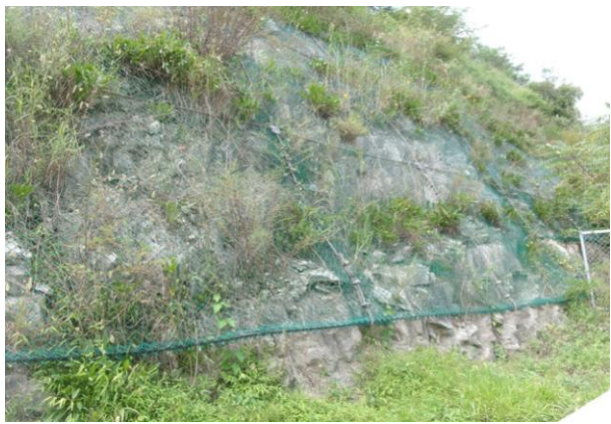
- 사면전반에 걸쳐 보호공, 식생공이 시공되어 있으며, 양호한 상태로 확인되었다.
- 노출암을 확인한 결과, 풍화등급은 보통풍화(MW)~심한풍화(HW) 정도로 판단된다.
- 낙석방지망내 풍화구간은 현재 손상발생은 없으나, 지속적인 지표수유입 및 동결융해작용으로 충전물유실이 발생하여 이완암이 발생할 수 있으므로, 주기적인 점검을 통한 유지관리가 필요하다.

| 현 황 | 사면하부(이격부) 전경 | 현 황 | 중·하단 사면 풍화구간 |
| 원 인 | 상태양호 | 원 인 | 풍화 |

| 대 책 | - | 대 책 | 주의관찰 |

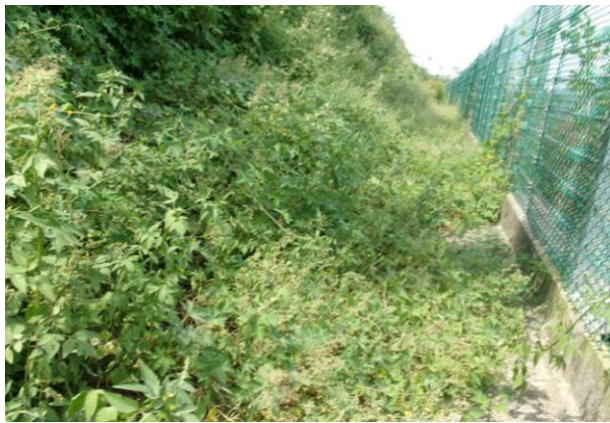
| 현 황 | 40.58k~40.73k 소단배수로 토사퇴적 및 식생(L=150m) | 현 황 | 40.635k 소단배수로 균열(0.5/2.0) |
| 원 인 | 강우, 공용기간 경과 | 원 인 | 다짐미흡, 배수로 자중, 지표수 유입 |

| 대 책 | 정비 | 대 책 | 주입보수 |

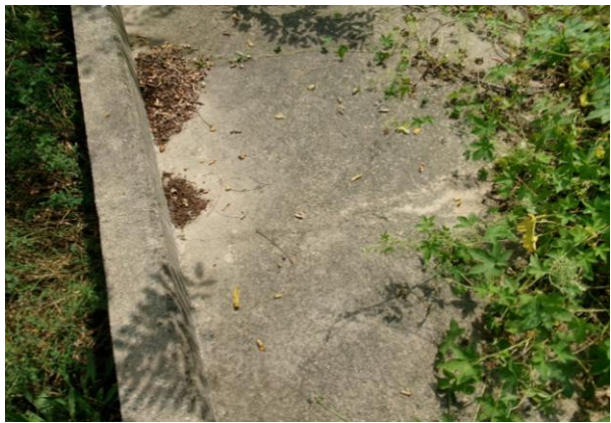
- 배수시설은 소단배수로 및 산마루측구, 수직도수로가 시공되어 있다.
- 소단배수로 40.595k 균열(0.3/2.0), 40.635k 균열(0.5/2.0), 40.705k 균열(0.5/2.0), 소단배수로 토사 및 식생퇴적(150.0m), 산마루측구 40.745k 파손(0.3\*0.3), 40.790k 균열(0.3/0.5)이 조사되었고, 상기 발생한 손상은 시공당시 다짐미흡으로 압밀작용 부위를 따라 배수로 자중에 의해 발생한 것으로 판단되며, 손상부위로 지표수 유입에 의해 손상의 진전이 예상되므로 원활한 배수 및 유지관리를 위해 주입보수, 단면보수, 정비가 필요하다.

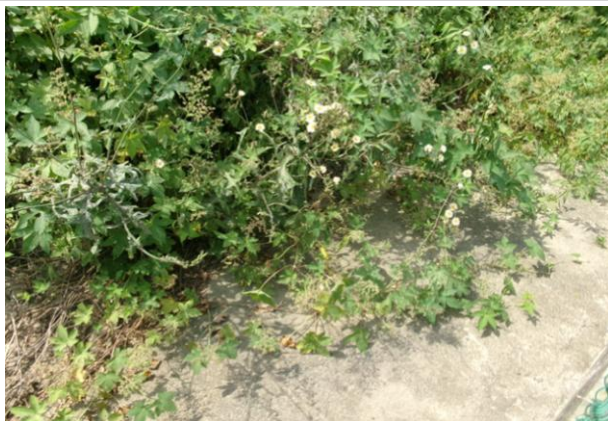
| 현 황 | 40.705k 소단배수로 균열(0.5/2.0) | 현 황 | 40.745k 산마루측구 파손(0.3*0.3) |
| 원 인 | 다짐미흡, 배수로 자중, 지표수 유입 | 원 인 | 다짐미흡, 지표수 유입 |

| 대 책 | 주입보수 | 대 책 | 단면보수 |

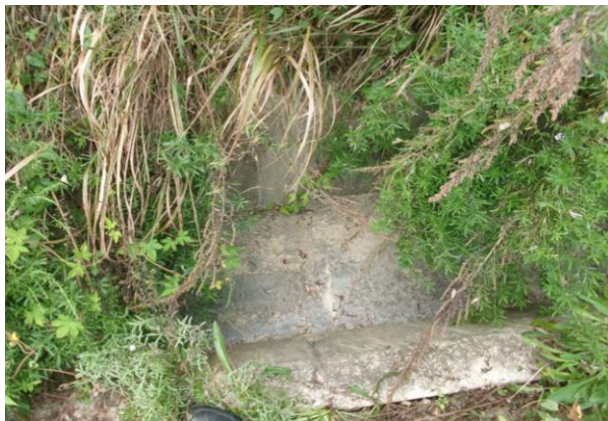
| 현 황 | 40.790k 산마루측구 균열(0.3/0.5) | 현 황 | 점검계단 및 수직도수로 전경 |
| 원 인 | 다짐미흡, 배수로 자중, 지표수 유입 | 원 인 | 상태양호 |

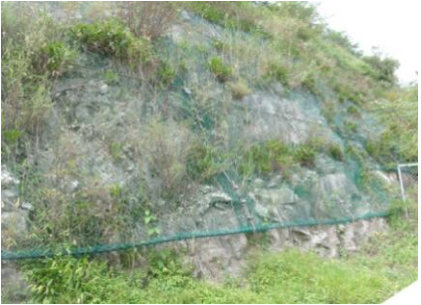
| 구 분 | 중점유지관리 사항 | 현황 사진 |
|---|---|---|
| 사<br>면<br>부 | <ul style="list-style-type: none"> <li>• 풍화구간(보통~심한풍화)</li> <li>→ 현재 낙석방지울타리 및 낙석방지망 설치로 안전성에는 문제가 없는 상태이나, 장기공용시 지표수 및 동결융해로 인한 충전물유실이 발생할 수 있으므로, 주기적인 점검으로 통해 손상의 발생유무에 대한 확인</li> </ul> | |

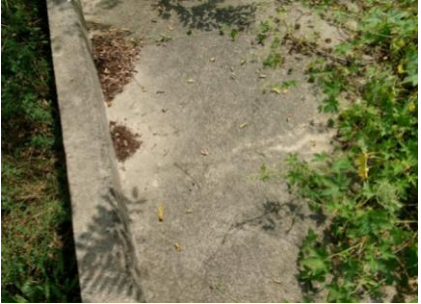
| 구 분 | 중점유지관리 사항 | 현황 사진 |
|---|---|---|
| 배수<br>시설 | <ul style="list-style-type: none"> <li>• 배수로 균열, 파손 구간</li> <li>→ 균열 및 파손부에 대한 보수가 필요하며, 보수후에도 재손상 발생에 대한 주기적인 점검을 실시하는 유지관리가 필요</li> </ul> | |

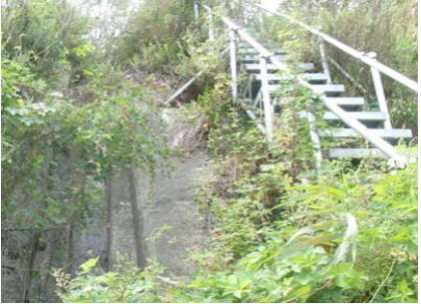
| 구 분 | 중점유지관리 사항 | 현황 사진 |
|---|---|---|
| 보호<br>시설 | <ul style="list-style-type: none"> <li>• 점검계단 식생</li> <li>→ 원활한 점검 및 유지관리를 위해 식생에 대한 정비가 필요</li> </ul> | |
