# 37. 상주절토37

### 37.1 시설물의 개요

상주절토37은 대구광역시 군위군 부계면 창평리(상주영천고속도로 54.040~54.800km)에 위치한 사면으로서 총 연장 760.0m, 높이 50.0m로, 2017년 06월 준공된 절토사면이다.

(주)명성엔지니어링 상주영천고속도로 시설물 안전·하자점검 및 성능평가 용역 (2023년 하반기 정밀안전점검) 상주절토37 외관조사망도 -2

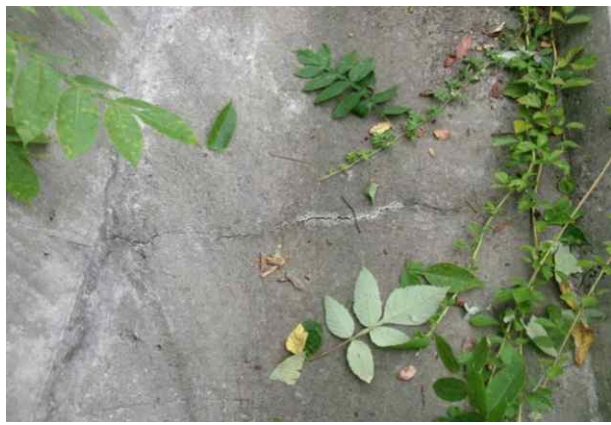
- 배수시설은 소단배수로 및 산마루측구, 수직도수로가 시공되어 있다.
- 소단배수로 54.090k 균열(0.3/1.0, 0.3/1.5), 산마루측구 54.060k 균열(0.3/1.0)이 조사되었고, 상기 발생한 손상은 시공당시 다짐미흡으로 압밀작용 부위를 따라 배수로 자중에 의해 발생된 것으로 판단되며, 손상부위로 지표수 유입에 의해 손상의 진전이 예상되므로 원활한 배수 및 유지관리를 위해 주입보수가 필요하다.

| 현 황 | 54.090k 소단배수로 균열(0.3/1.0) | 현 황 | 54.090k 소단배수로 균열(0.3/1.5) |
| 원 인 | 다짐미흡, 배수로 자중, 지표수 유입 | 원 인 | 다짐미흡, 배수로 자중, 지표수 유입 |

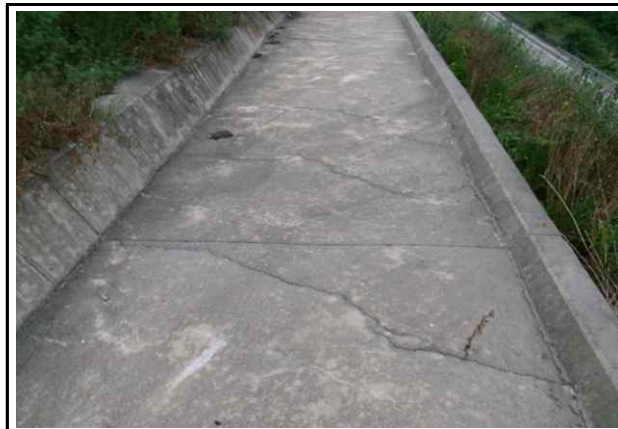
- 배수시설은 소단배수로 및 산마루측구, 수직도수로가 시공되어 있다.
- 소단배수로 54.330k~54.390k 균열(0.5/2.0\*15ea, 0.5/2.0)이 조사되었고, 상기 발생한 손상은 시공당시 다짐미흡으로 압밀작용 부위를 따라 배수로 자중에 의해 발생한 것으로 판단되며, 손상부위로 지표수 유입에 의해 손상의 진전이 예상되므로 원활한 배수 및 유지관리를 위해 주입보수가 필요하다.

| 현 황 | 54.340k 소단배수로 균열(0.5/2.0) |
| 원 인 | 다짐미흡, 배수로 자중, 지표수 유입 |

| 대 책 | 주입보수 |

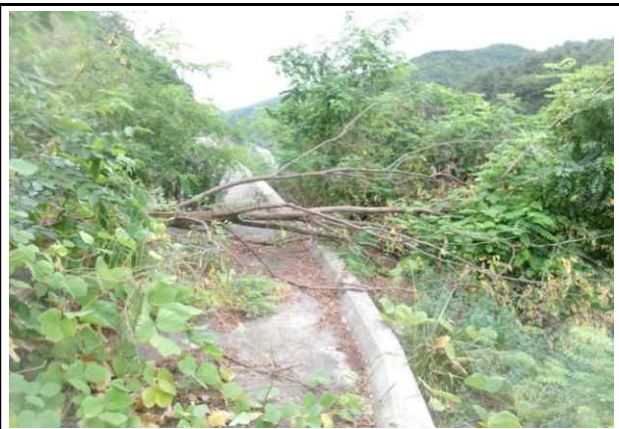
| 현 황 | 54.340k 3단 수목전도(1ea) |
| 원 인 | 지표수 유입 |

| 대 책 | 정비 |

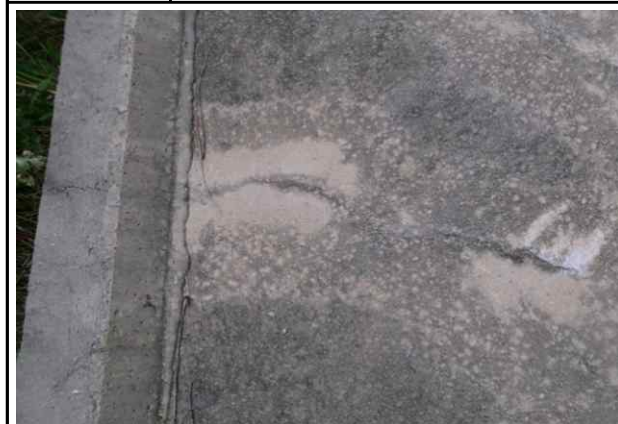
| 현 황 | 54.370k 소단배수로 균열(0.5/2.0) |
| 원 인 | 다짐미흡, 배수로 자중, 지표수 유입 |

| 대 책 | 주입보수 |

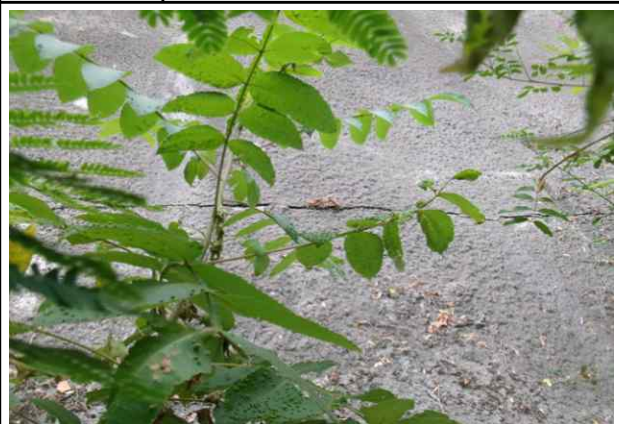
- 부대시설로는 낙석방지울타리(54.300~54.460k), 솟크리트(54.370~54.460k), 점검계단(54.310~54.330k, 54.390~54.400k)가 설치되어 있으며, 전반적으로 양호한 상태로 조사되었다.
- 점검결과, 54.450k 솟크리트 들뜸(15.0\*1.0), 54.460k 들뜸(0.3\*4.0)이 조사되었고, 상기손상은 솟크리트-수직도수로 이음부, 솟크리트 하단부의 결합력이 약한 부위에 발생한 손상으로 우천시 누수에 의해 손상의 진전 가능성이 있으므로, 단면보수를 실시하는 유지관리가 필요하다.

| 현 황 | 54.450k 숯크리트 들뜸(15.0*1.0) |
| 원 인 | 지표수 유입, 결합력 저하 |

| 대 책 | 주의관찰 후 조치 |

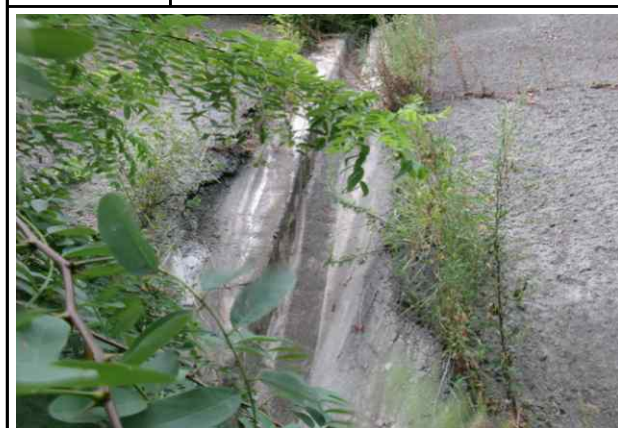
| 현 황 | 54.460k 숯크리트 들뜸(0.3*4.0) |
| 원 인 | 지표수 유입, 결합력 저하 |

| 대 책 | 주의관찰 후 조치 |

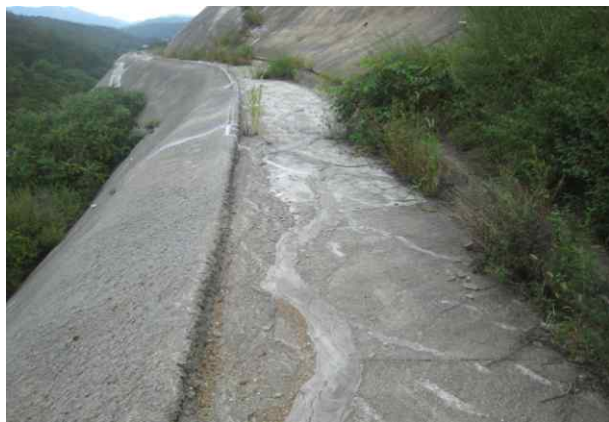
- 배수시설은 소단배수로 및 수직도수로가 시공되어 있고, 소단배수로 54.590k 균열(0.3/20.0)이 조사되었다.
- 상기 발생한 손상은 시공당시 다짐미흡으로 압밀작용 부위를 따라 배수로 자중에 의해 발생된 것으로 판단되며, 손상부위로 지표수의 유입으로 인해 손상의 진전이 예상되므로 원활한 배수 및 유지관리를 위해 주입보수가 필요하다.

| 현 황 | 54.590k 소단배수로 균열(0.3/20.0) | 현 황 | 2021년 정밀안전점검 |
| 원 인 | 다짐미흡, 배수로 자중, 지표수 유입 | 원 인 | 다짐미흡, 배수로 자중, 지표수 유입 |

| 대 책 | 주입보수 | 대 책 | 주입보수 |

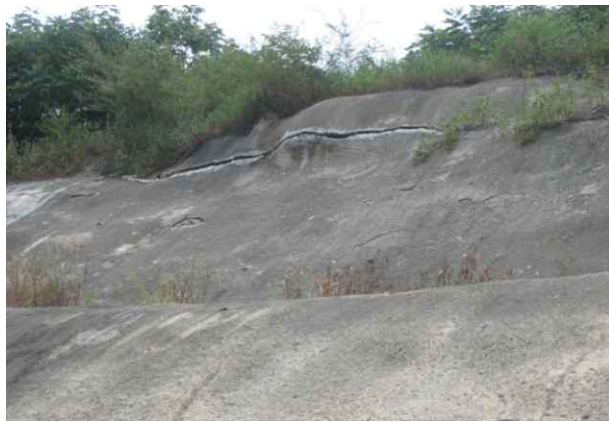
- 부대시설로는 숏크리트(54.460~54.620k), 옹벽(54.490~54.620k), 점검계단(54.600~54.620k)이 설치되어 있다.
- 점검결과, 숏크리트 54.580k~54.620k 들뜸(40.0\*1.0, 20.0\*10.0, 15.0\*7.0, 10.0\*1.0, 1.0\*2.0)이 조사되었다. 상기손상은 초기건조수축 및 상부자연사면으로부터의 지표수 및 침투수에 의한 내부토사유실, 균열 및 이격부를 따라 발생한 식생 등에 의해 발생한 것으로 보이며, 전회와 비교시 손상의 추가 및 진전이 확인되어 손상에 대하여 단면보수를 실시하여 지표수의 내부침투를 방지하는 것이 안정성에 도움을 줄 것으로 판단된다.

| 현 황 | 54.590k 숯크리트 들뜸(10.0*1.0) | 현 황 | 54.590k 숯크리트 들뜸(15.0*7.0) |
| 원 인 | 숯크리트 자중, 지표수 유입 | 원 인 | 숯크리트 자중, 지표수 유입 |

| 대 책 | 단면보수 | 대 책 | 단면보수 |

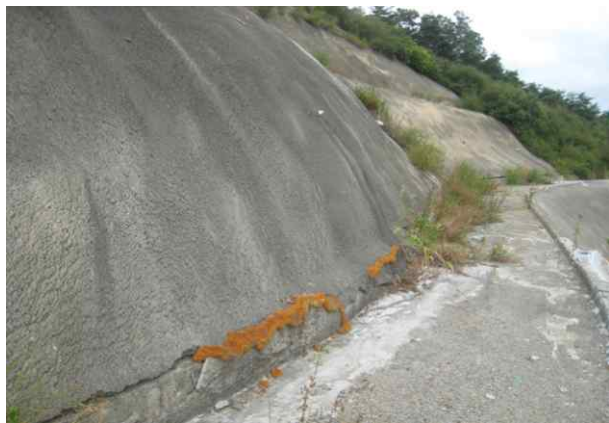
| 현 황 | 54.580k 숯크리트 들뜸(20.0*10.0) | 현 황 | 2021년 정밀안전점검 |
| 원 인 | 자중, 지표수 유입, 침투수, 식생 | 원 인 | 자중, 지표수 유입, 침투수, 식생 |

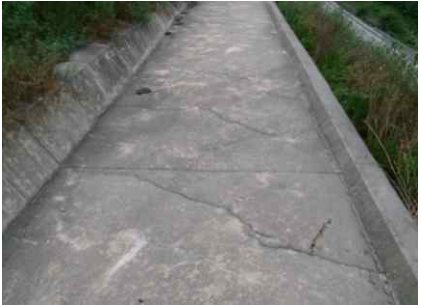
| 구 분 | 중점유지관리 사항 | 현황 사진 |
|---|---|---|
| 배수<br>시설 | <ul style="list-style-type: none"> <li>• 배수로 균열 구간</li> <li>→ 균열부에 대한 보수가 필요하며, 보수후에도 재손상 발생에 대한 주기적인 점검을 실시하는 유지관리가 필요</li> </ul> | |

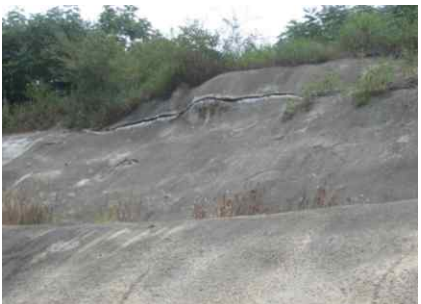
| 구 분 | 중점유지관리 사항 | 현황 사진 |
|---|---|---|
| 보호<br>시설 | <ul style="list-style-type: none"> <li>• 슛크리트 들뜸 구간</li> <li>→ 들뜸부에 대한 보수가 필요하며, 보수후에도 재손상 발생에 대한 주기적인 점검을 실시하는 유지관리가 필요</li> </ul> | |

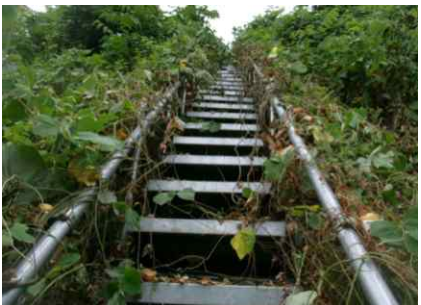
| 구 분 | 중점유지관리 사항 | 현황 사진 |
|---|---|---|
| | <ul style="list-style-type: none"> <li>• 점검계단 식생</li> <li>→ 원활한 점검 및 유지관리를 위해 식생에 대한 정비가 필요</li> </ul> | |
